EPÄKESKORUUVIPUMPPUJEN KÄYTETTÄVYYDEN OPTIMOINTI

Joonas Kääriäinen

Opinnäytetyö
Marraskuu 2017
Konetekniikka
Tuotantotekniikka

KÄÄRIÄINEN, JOONAS:
Usage Optimization of Progressive Cavity Pumps

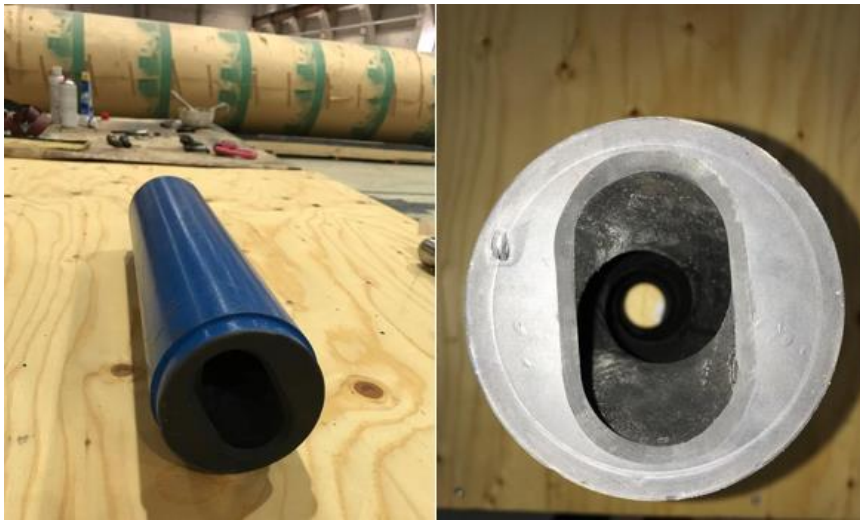
Kuva 4 Staattori

Kuten aiemmin mainittiin, staattori (kuva 4) on yksi epäkeskoruuvipumpun pääelementeistä. Staattorin sisään asetetaan pyörivä roottori ja sen päätehtävä on kuljettaa pumpattavaa ainetta onteloiden välityksellä imupuolelta purkautumispuolelle. Staattorin harjakset toimivat tiivisteinä, ettei pumpattava aine päädy takaisin imusuuntaan, jolloin se mahdollistaa pumpun käytön ilman takaiskuventtiiliä. Roottorin pyöriessä staattorin sisällä yksi staattorin ontelo aukeaa, kun toinen ontelo takanapäin sulkeutuu. (Nesbit 2006, 35; Cholet 1997, 10.)

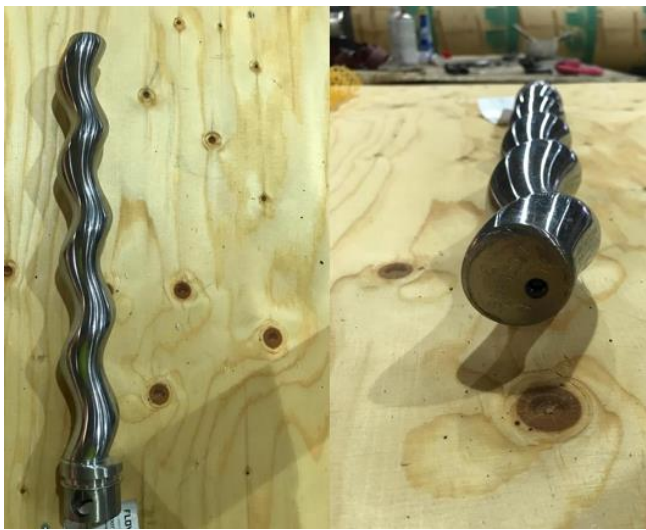
Kuva 9 Roottori

Roottori valmistetaan sorvaamalla se elliptiseen tai pyöreään muotoon, riippuen tilaajan vaatimuksista. Elliptinen roottori mahdollistaa paremman pumppaustehon pienemmillä kierroksilla, koska tässä on ylimääräinen harjas. (Flowrox n.d.)

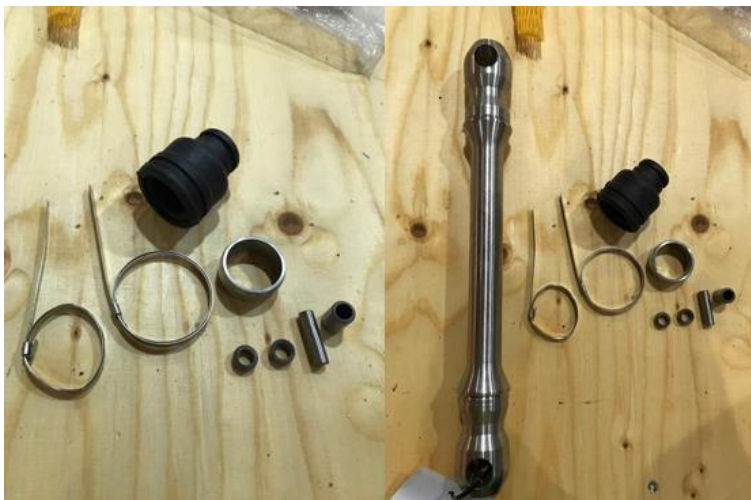
Kuva 10 toisioakseli ja nivelosasarja

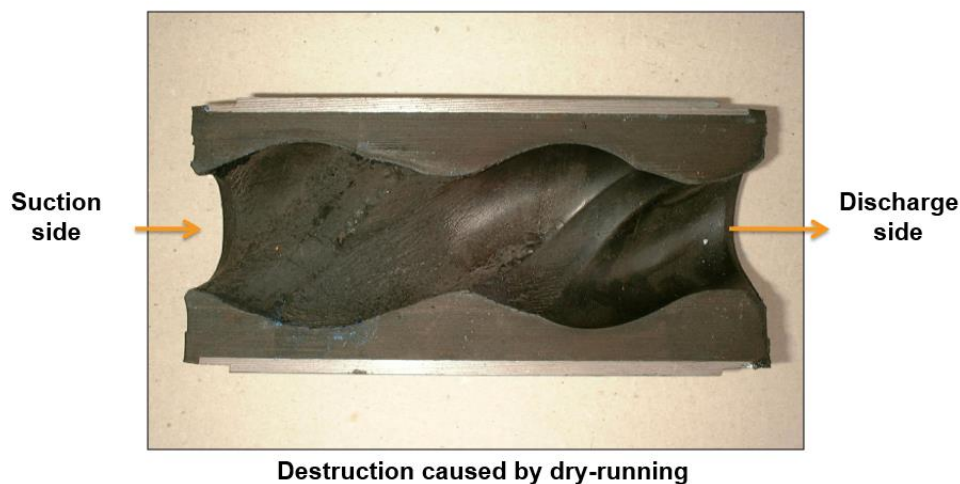
Kuva 13 Kuivakäynnin aiheuttama vaurio painepuolella (Colfax Fluid Handling: Wear/Damage Analysis.)

Kuivakäynti on hyvin yleinen pumpun rikkoutumisen syy ja sen aiheuttajana ovat useimmiten inhimilliset virheet. Nämä ovat yleisimpiä tehdasseisokin jälkeen, kun joku venttiili jää avaamatta tai putkistoon on muodostunut tukos. Kun pumpua pyöritetään kuivana, roottori hankaa staattorin pintaa vasten, jolloin kitka staattorin ja roottorin välillä kasvaa, joka aiheuttaa staattorin vaurioitumisen. Tämä voidaan havaita lämpötilan nousuna ja paineen tippumisena. Kuivakäynnin tunnistena on kuvan 13 mukainen ”arpi”, joka on usein havaittavissa pumpun painepuolella. Jos staattori käy liian pitkään kuivana, löytyy vaurio myös staattorin imupuolelta (kuva 14). (Valkki 2017.)

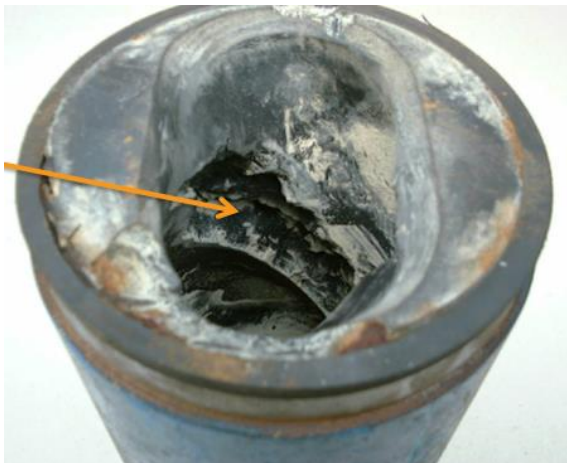
Kuva 16 tilanne, jossa staattorin kumimateriaali on turvonnut ja roottori on repinyt staattorin harjaksen irti (Colfax Fluid Handling: Wear/Damage Analysis.)

Staattorin turpoaminen ja kiertyminen roottorin ympärille on yleisin opinnäytetyössä tarkasteltavien pumppujen rikkoutumisen syy. Tämä rikkoutuminen huomataan useimmiten siitä, että pumpun jälkeisistä sihteistä löytyy staattorin palasia ja pumpun tuotto on tipunut. (Salorinne 2017.)

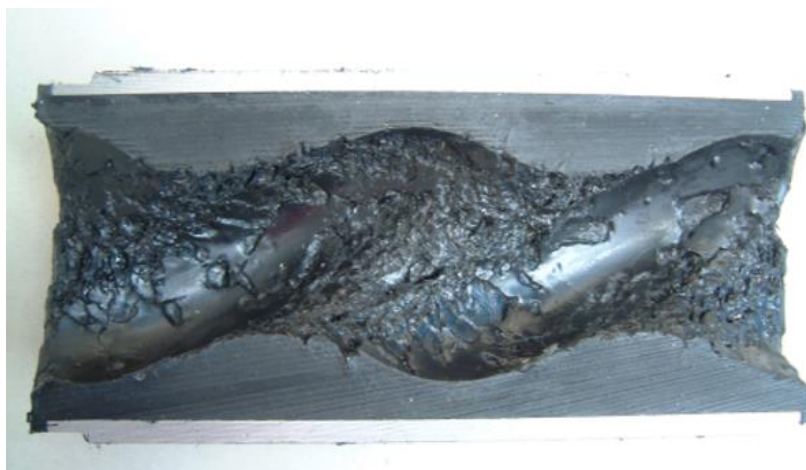
Kuva 17 Lämpötilavaurio, jonka on aiheuttanut dynaaminen ja kemiallinen vaurio (Colfax Fluid Handling: Wear/Damage Analysis.)

Toinen kemiallisen- ja dynaamisen kuorman yhteisvaikutuksen aiheuttama rikkoutuminen on lämpötilavaurio. Kuvan 17 tilanteessa staattorin harjakset ovat vaurioituneet, kun lämpötila staattorin sisällä on kasvanut. Staattorin turpoaminen aiheuttaa kuvan mukaisessa tilanteessa lämpötilan kasvun, koska roottori hankaa staattorin harjaksia vasten luoden kitkaa näiden välille. Kyseinen tilanne voidaan huomata seuraamalla värähtelymittauksen hertsejä, mutta lopullisena ratkaisuna ovat materiaalitestit kyseiseen kohteeseen. (Valkki 2017.)

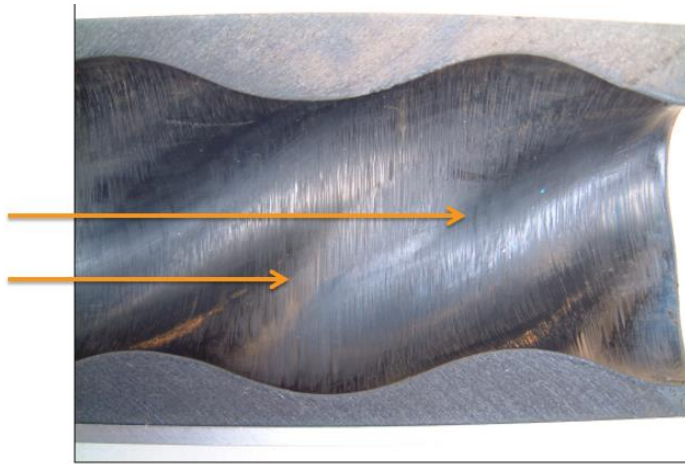
Kuva 20 Staattorissa havaittavissa viivoittumista ja harjas on kulunut sileäksi (Colfax Fluid Handling: Wear/Damage Analysis.)

Mekaaninen kuluminen voi kuluttaa staattorin pintaa myös kuvan 20 mukaisesti. Oheisen kaltaisessa staattorissa on pumpattu hyvin karkearakenteista ainetta, ja radiaalista viivoitusta on koko staattorin mitalla. (Valkki 2017.)

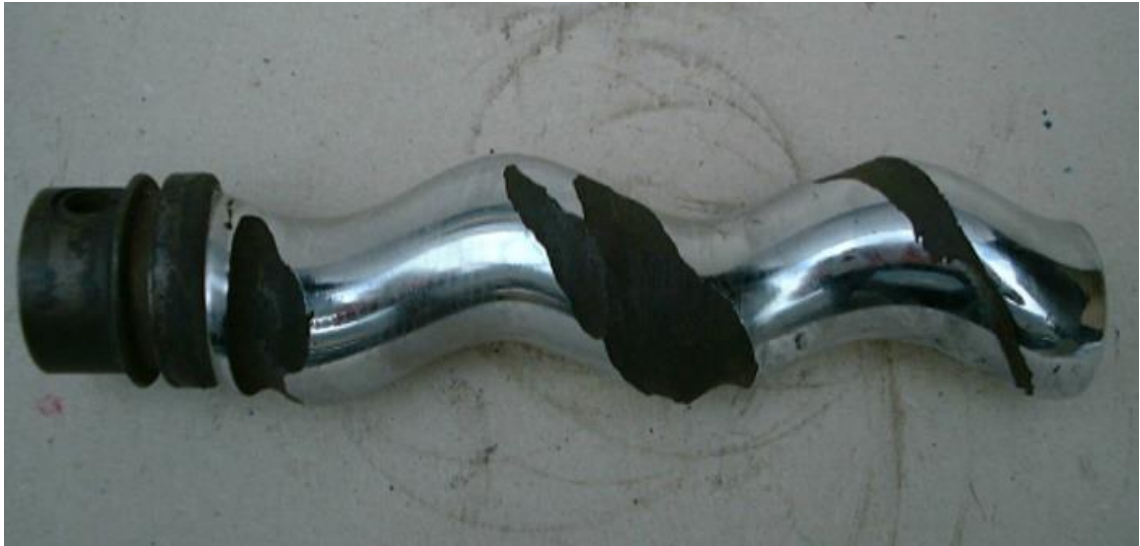
Kuva 23 Ruosteelle altistunut roottori (Colfax Fluid Handling: Wear/Damage Analysis.)

Kyseisessä roottorissa kromipinnoite on kulunut puhki, jonka takia pumpattava hapan aine on aiheuttanut voimakasta ruostumista kuluneissa kohdissa. Roottorin ruostuessa on välttämätöntä tarkastaa pumpattavan aineen pH ja roottorin materiaali sekä pinnoite. Kuvan 23 mukaisessa tilanteessa roottorimateriaali on vaihdettava haponkestäväksi teräkseksi. (Valkki 2017.)

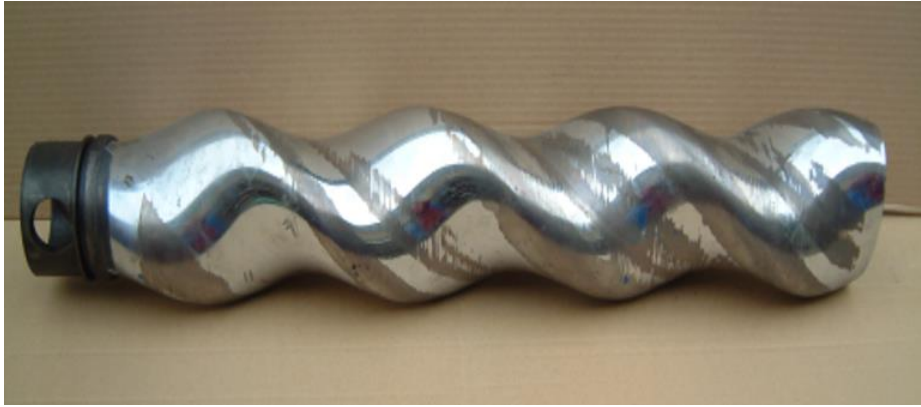
Kuva 24 Roottorin pinnoite kulunut puhki (Colfax Fluid Handling: Wear/Damage Analysis.)

Kuvassa 24 on 12 000 h toiminnassa ollut roottori, joka on jäteveden lietepumpusta. Tämä roottori on työkaluterästä, joka on pintakäsitelty kromilla. Roottorin pinnasta kromipinnoite on kulunut pois kuluttavan aineen pumppaamisen seurauksena. Kulumisen seurauksena roottori on mitoitettava, jotta tiedetään, onko komponentti enää uudelleen pinnoitettavissa. Jos roottorin mitat ovat vielä toleranssissa, voidaan se asentaa pinnoittamisen jälkeen takaisin pumppuun. (Valkki 2017.)

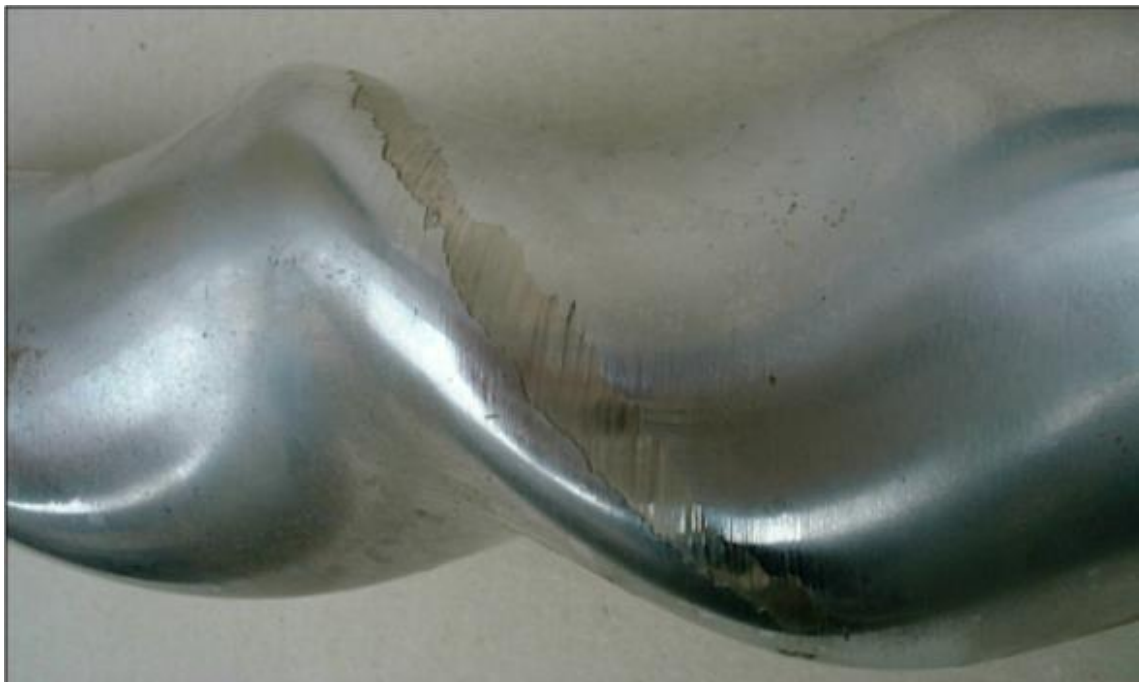
Kuva 25 Roottori kulunut harjaksesta (Colfax Fluid Handling: Wear/Damage Analysis.)

Kuvan 25 tilanteessa on tapahtunut mekaanista kulumista haponkestävästä teräksestä (SS316) valmistetulle roottorille. Roottori on kyseisessä tilanteessa kulunut vain harjaksesta, jonka takia on tarkastettava, onko pumpattavan aineen lämpötila muuttunut alkuperäisestä toimittajalle ilmoitetusta arvosta. Jos lämpötila on laskenut tai noussut alkuperäisestä, on mahdollista, että roottori on yli- tai alimitoitettu kyseiseen kohteeseen. (Valkki 2017.)

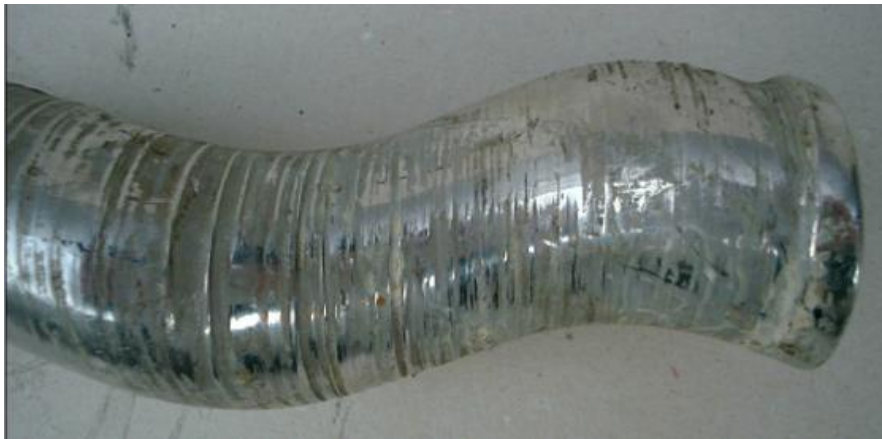
Kuva 26 Roottorin kuluminen erittäin karkean aineen vaikutuksesta (Colfax Fluid Handling: Wear/Damage Analysis.)

Roottorin päässä on huomattavissa olake, josta voidaan sormella kokeilemalla havaita, onko komponentti kulunut. Useassa tapauksessa tätä ei voi havaita paljaalla silmällä, jonka takia roottorin kuluminen täytyy tarkistaa käsin (kuva 27). Olake on 1-2 mm leveä ja se muodostuu pumpun imupuolen pätyyn, koska tässä päässä roottori ei kosketa loppupäässä staattoriin. (Valkki 2017.)

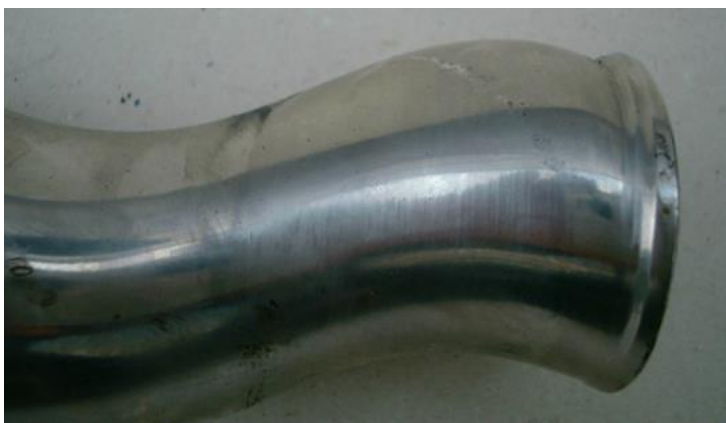
Kuva 27 Pinnan kuluminen ei ole aina silmin nähtävissä, koska hienorakeiset aineet hiovat pinnan erittäin sileäksi (Colfax Fluid Handling: Wear/Damage Analysis.)

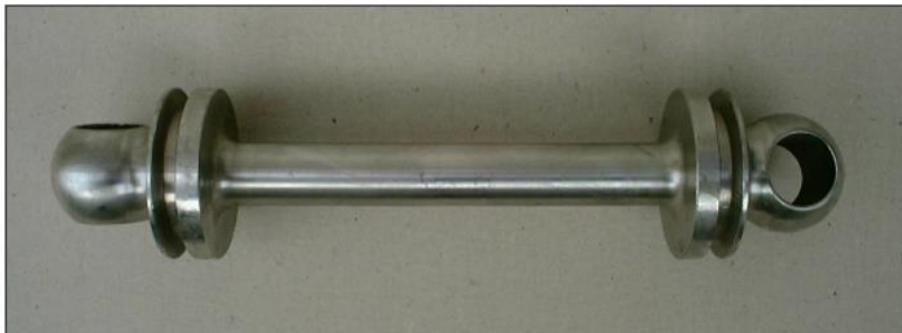
Kuva 28 Vääntynyt toisioakseli (Colfax Fluid Handling: Wear/Damage Analysis.)

Kuvassa 28 on toisioakseli, joka on vääntynyt noin 90°. Syitä tälle voi olla useita, mutta todennäköisimmät syyt ovat tukos putkistossa, suljettu venttiili, staattorin kova turpoaminen tai suuri vääntömomentti. (Valkki 2017.)

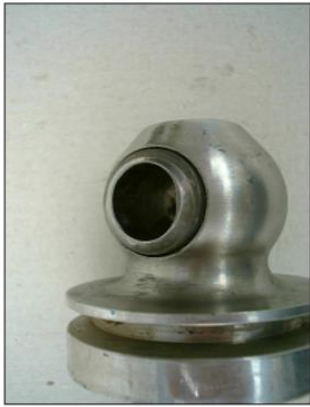
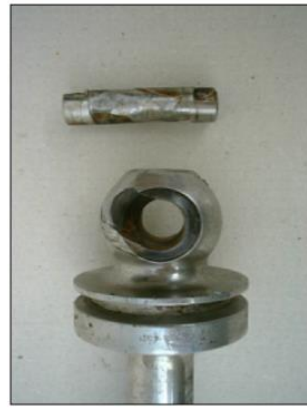
Kuva 29 Oikealla toisioakselin pää, joka on vaurioitunut muhviin ajautuneen vierasesineen johdosta (Colfax Fluid Handling: Wear/Damage Analysis.)

Kuvan 29 toisioakselissa vaurion on aiheuttanut metallinen vierasesine, joka on ajautunut yhdysmuhviin. Tämän seurauksena akselin voitelu on pettänyt roottoripuolelta, jonka seurauksena toisioakseli ja nivelosat ovat rikkoutuneet. (Valkki 2017.)

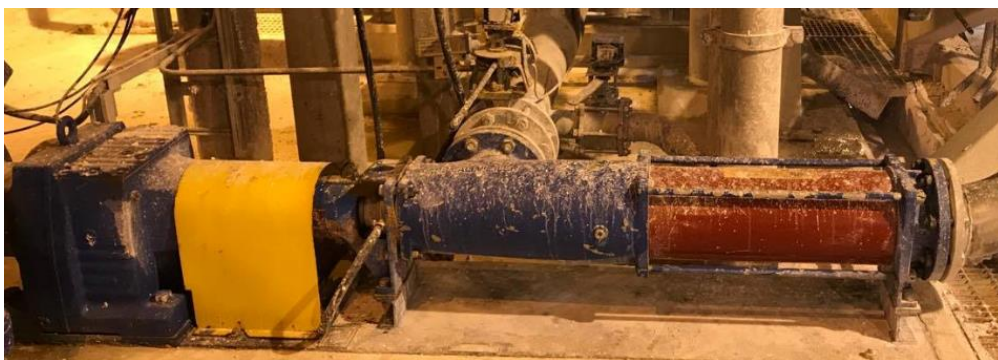
Kuva 31 PK8 Optisizer aseman pumppu

Pumpattava neste liikkuu Optisizer asemille siten, että se lähtee varastosäiliöistä konesäiliöille 1 ja 2, josta pumpattava aine liikkuu kahden epäkeskoruuvipumpun pumppaamana painesihtien kautta Optisizer asemille 1 ja 2.

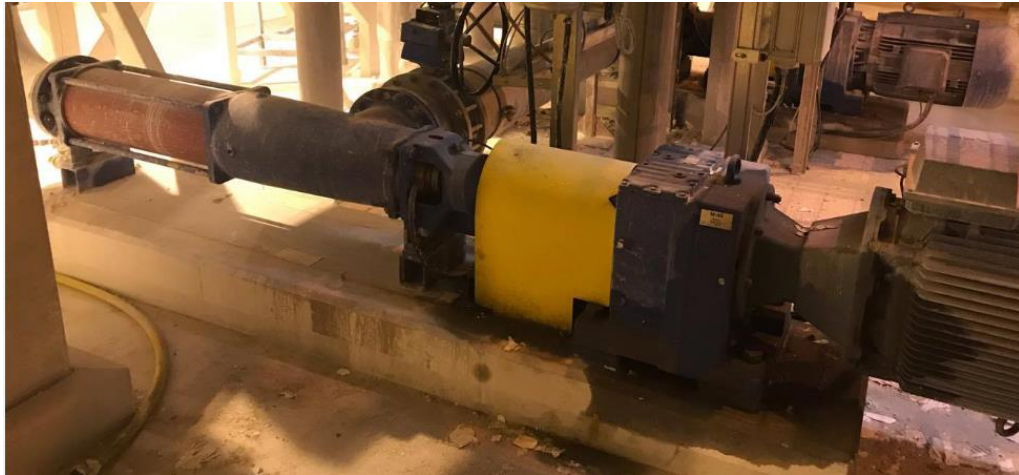
Kuva 32 C3 Opticoat aseman pumppu

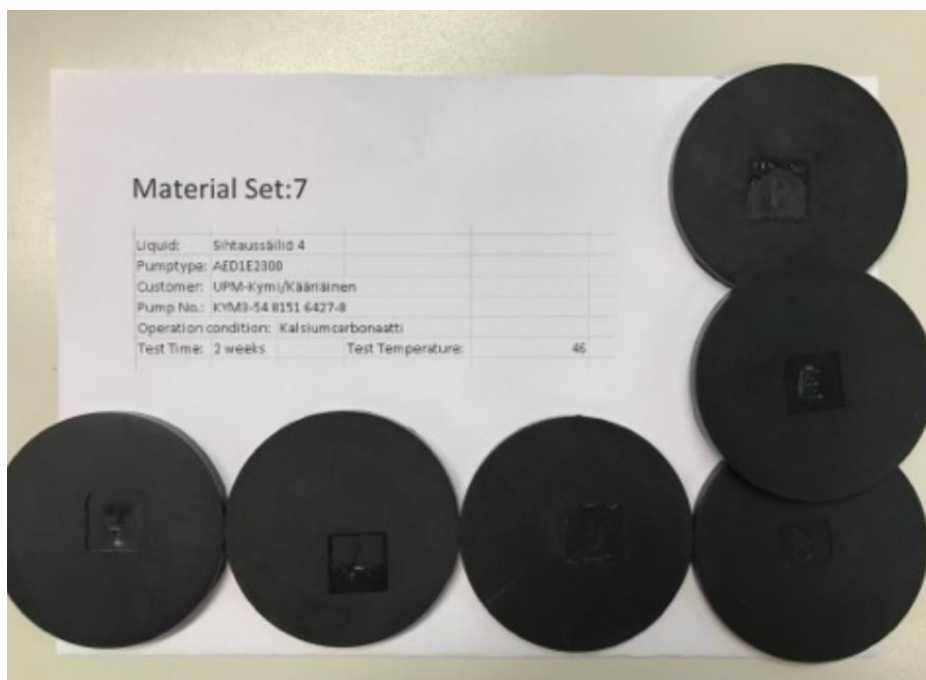
Kuva 34 Testattavat kumimateriaalit ja pumpun tiedot

Testattavat kumimateriaalit mitattiin Masino Oy:n puolesta ennen palojen lähettämistä. Mittauksissa kumeista mitattiin kovuus, paino, halkaisija ja paksuus, joiden perusteella materiaaleja pystyttiin analysoimaan testien jälkeen (kuva 34).

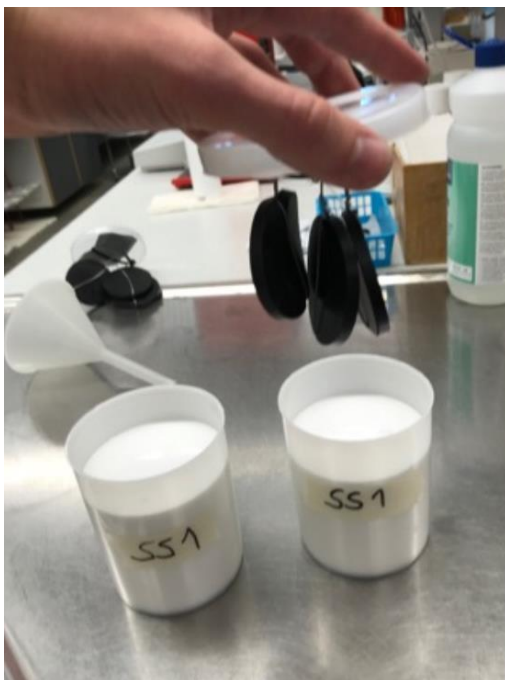
Kuva 35 Kumit asetettiin roikkumaan näytepurkin kanteen ja upotettiin pumpattavaan nesteeseen

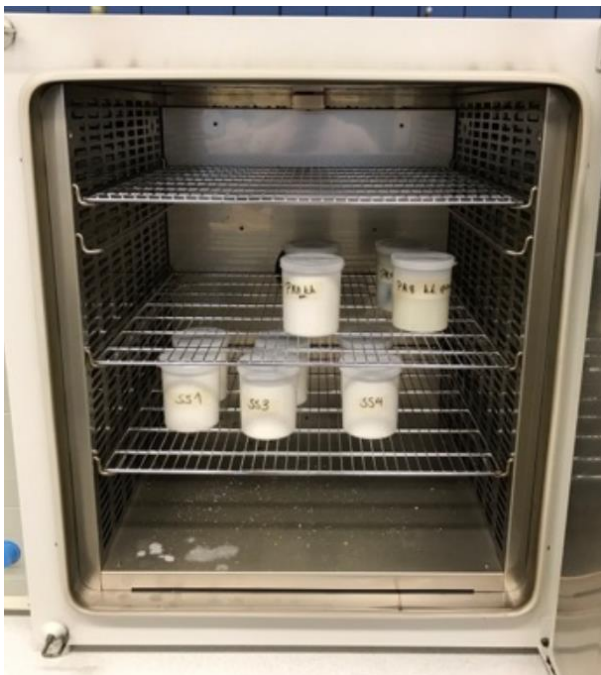
Kuva 36 Lämpökaappi, jossa pumpattavat aineet olivat kahden viikon ajan
