ILMA-VESILÄMPÖPUMPUN ENERGIA- JA
KUSTANNUSTEHOKKUUS RIVITALOSSA

Rakennus- ja yhdyskuntatekniikan koulutusohjelma
2018

THE ENERGY EFFICIENCY AND COST-EFFICIENCY OF AN AIR TO WATER HEAT PUMP IN A TERRACED HOUSE

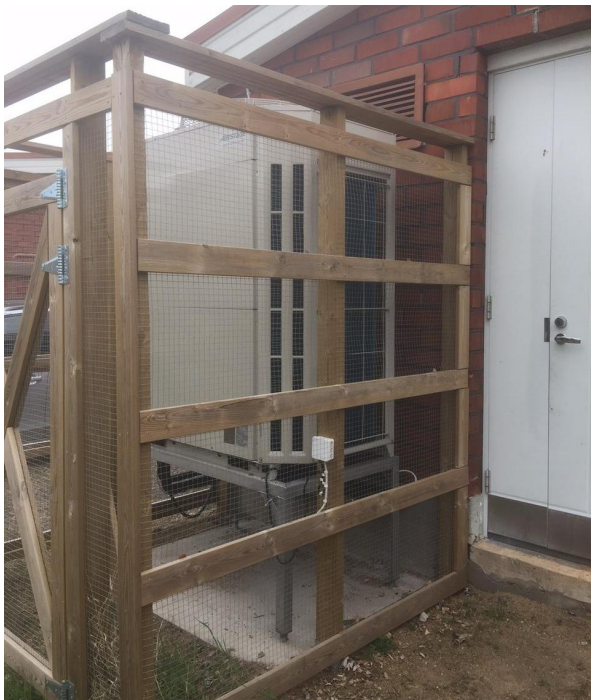
Ilma-vesilämpöpumppu sijaitsee ulkona, lämmönjakuhuoneen seinän vieressä. Lämpöpumpusta lähtevät putket menevät lämmönjakuhuoneessa sijaitsevan puskurivaraajan sisään. Putkissa kiertää kuumakaasu, josta lämpöä siirtyy puskurivaraajan veteen varaajassa sijaitsevan kierukan kautta. Puskurivaraajan vesi lämpenee jopa 60 °C lämpötilaan ja kuumakaasukierukan rekuperaatioaste on erittäin hyvä.

Kuva 3. Ilma-vesilämpöpumpun ulkoyksikkö

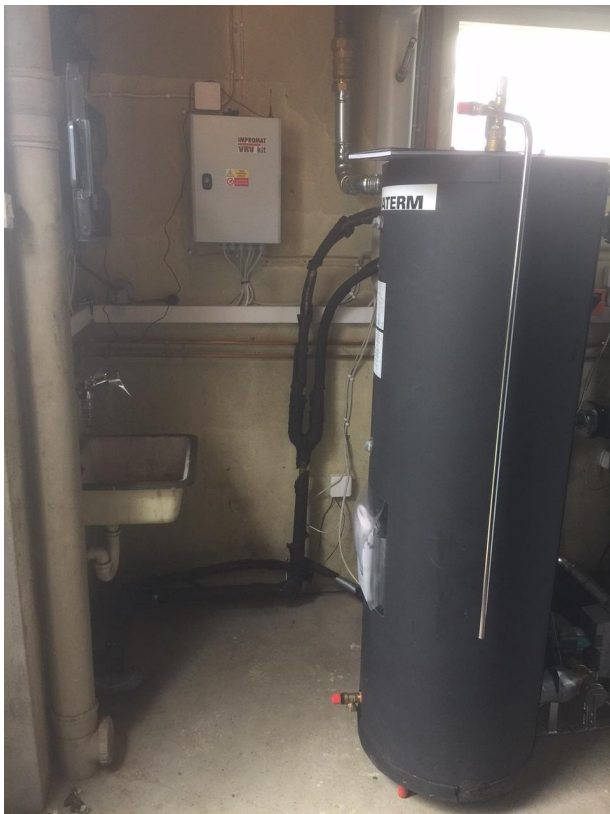
Puskurivaraajan ja hybridivaraajan vedet ovat samaa vesitilavuutta patteriverkostossa kiertävän veden kanssa. Suuremmassa, 1500 litran hybridivaraajassa oleva viilein vesi siirtyy varaajan alaosaan latauspumpun avulla pienempään 200 litran puskurivaraajan alaosaan. Lämpimin vesi puolestaan virtaa puskurivaraajan yläosaan hybridivaraajan yläosaan lämmittäen jälkimmäisenä mainitun vesitilavuutta.

Kuva 4. Puskurivaraaja ja kuumakaasuputket.

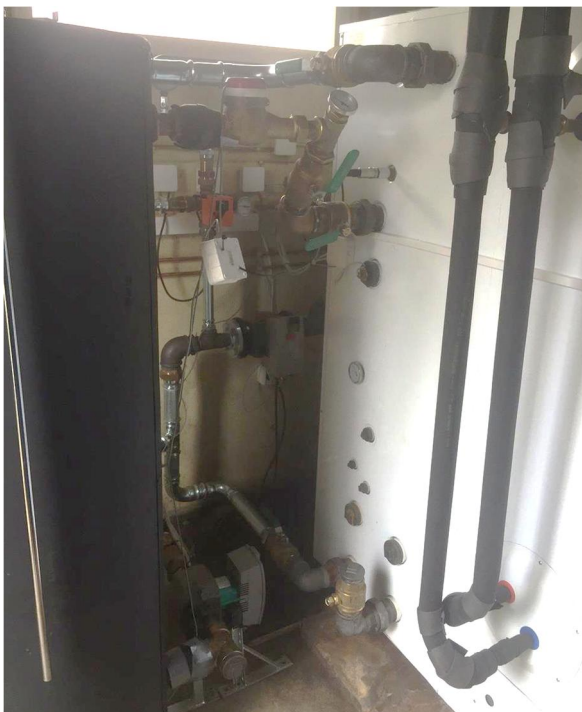
Hybridivaraajan keski- tai alalämpötilan saavuttaessa halutun asetusarvon, ilma-vesilämpöpumppu pysähtyy ja viiveellä pysähtyy myös latauspumppu. Viiveen ansiosta kaikki kuumakaasuputkien kautta puskurivaraajaan siirtynyt lämpö saadaan hybridivaraajaan ja siten käytettyä hyödyksi. Samalla ala- ja yläosien kierron avulla isoon hybridivaraajaan muodostuu lämpökerrostuma, eli varaajan yläosassa on huomattavasti kuumempaa vettä kuin alhaalla. Tällöin hybridivaraajassa sijaitseva käyttöveden esilämmityskierukka saa tuotettua mahdollisimman lämmintä käyttövettä ja lämmitysverkostoon nelitieventtiilin kautta virtaava vesi on mahdollisimman kuumaa.

Kuva 5. Hybridivaraajan kytkentä vasemmalla olevaan puskurivaraajaan.

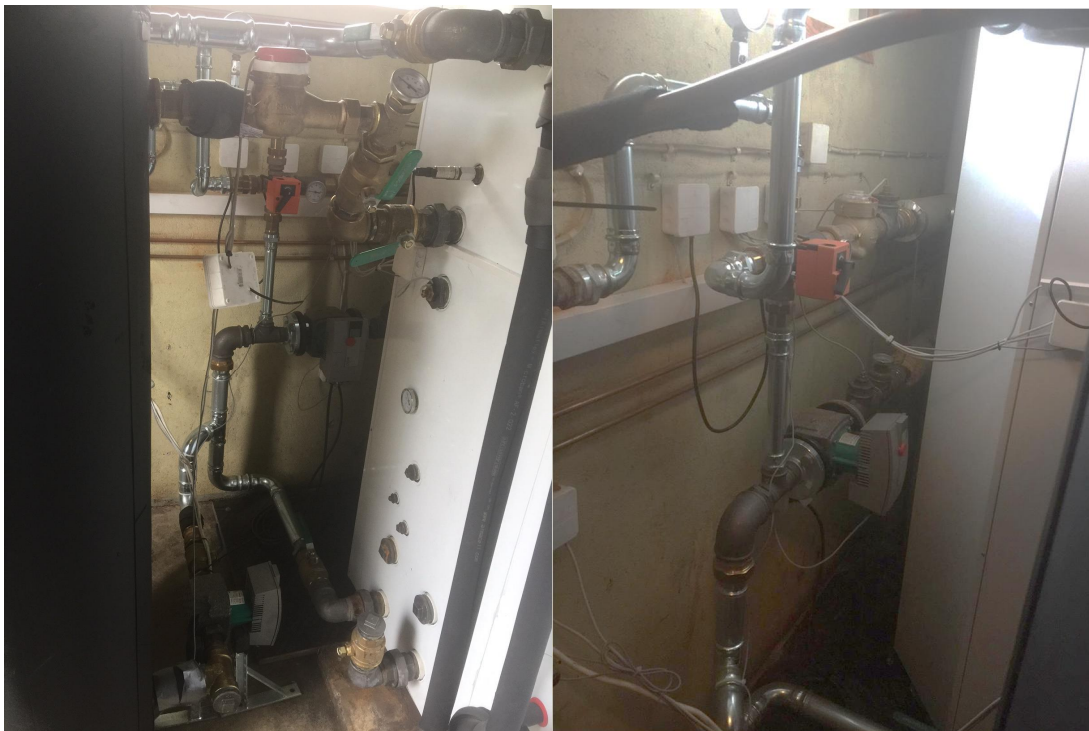
Bivalentti nelitieventtiili on nimensä mukaisesti neljän putken risteyskohdassa. Kolmea putkea pitkin virtaa vettä kohti venttiiliä ja yhtä pitkin vettä virtaa pois päin venttiililtä. Ensimmäinen kohti venttiiliä virtaava putki on patteriverkoston paluuputki, joka myös jatkaa matkaansa puskurivaraajalle ja johon samalla liittyy hybridivaraajan paluuputki. Toinen putki on öljykattilalta tuleva putki. Kolmas venttiilille tuleva putki on hybridivaraajan yläosasta tuleva putki. Nelitieventtiililtä lähtevää putkea pitkin virtaa vettä patteriverkoston.

Kuva 7. Bivalentti nelitieventtiili.

Nelitieventtiilistä on auki aina kolme reittiä kerrallaan ja erityistä on, että Bivalentilla venttiilillä pystytään samanaikaisesti ottamaan lämpöä kahdesta eri lähteestä. Kun lämpöpumppu riittää kattamaan lämmitystarpeen venttiilin arvo on välillä 0 – 50 %, jolloin sulkeutuneena pysyy reitti öljykattilalta nelitieventtiilille ja avoinna on verkoston paluusta haaroitettu reitti venttiilille. Venttiilin arvon ollessa 51 – 100 % tilanne on päinvastainen, koska lisälämmitystä hybridivaraajan veden saattamiseksi asetusravoon öljyllä tarvitaan. Tarkemmin sanottuna arvon ollessa 25 % puolet vedestä tulee hybridivaraajalta ja puolet patteriverkoston paluusta, arvon ollessa 50 % kaikki vesi tulee hybridivaraajalta ja arvon ollessa 75 % puolet vedestä tulee hybridivaraajalta ja puolet öljykattilalta. Kun patteriverkoston paluun reitti nelitieventtiilille on kiinni, niin kaikki paluuvesi virtaa puskurivaraajan alaosaan. Nelitieventtiililtä patteriverkoston virtaava reitti sekä reitti hybridivaraajalta nelitieventtiilille pysyvät aina auki tilanteesta riippumatta. Käytännössä virtaussuhteet eivät toteudu aivan täsmällisesti, sillä venttiilin auktoriteetti on todellisuudessa pienempi kuin 100 %:a.

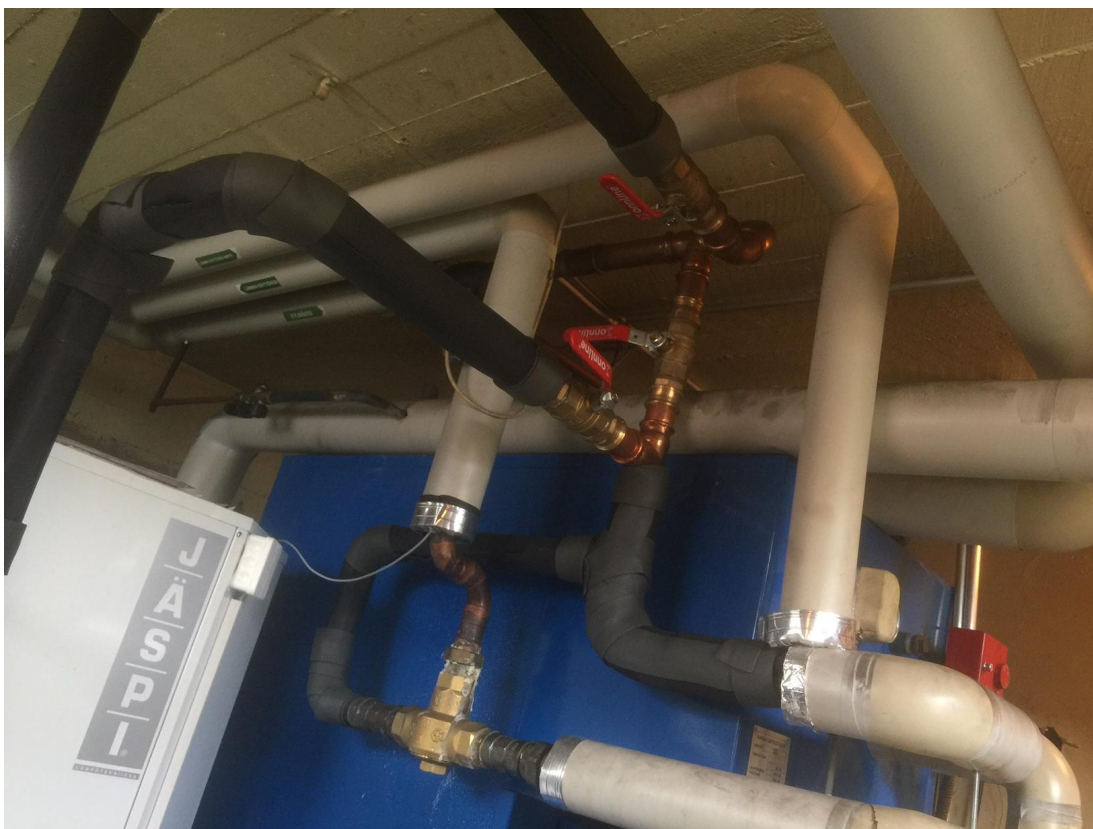
Kylmä käyttövesi virtaa hybridivaraajan läpi kierukassa ja lämpenee matkalla. Lopullinen lämpeneminen tapahtuu öljykattilassa, jonka jälkeen kuuma vesi virtaa kolmitieventtiilille. Suoraan eteenpäin kolmitieventtiililtä virtaa lämmin käyttövesi. Haarasta venttiiliin päin virtaa lämpimän käyttöveden kierron johto, johon yhdistyy myös kylmä vesi. Tällä tavalla kolmitieventtiili takaa suunnitellun lämpöisen käyttöveden virtaamisen vesikalusteille.

Kuva 8. Käyttövesiputket.

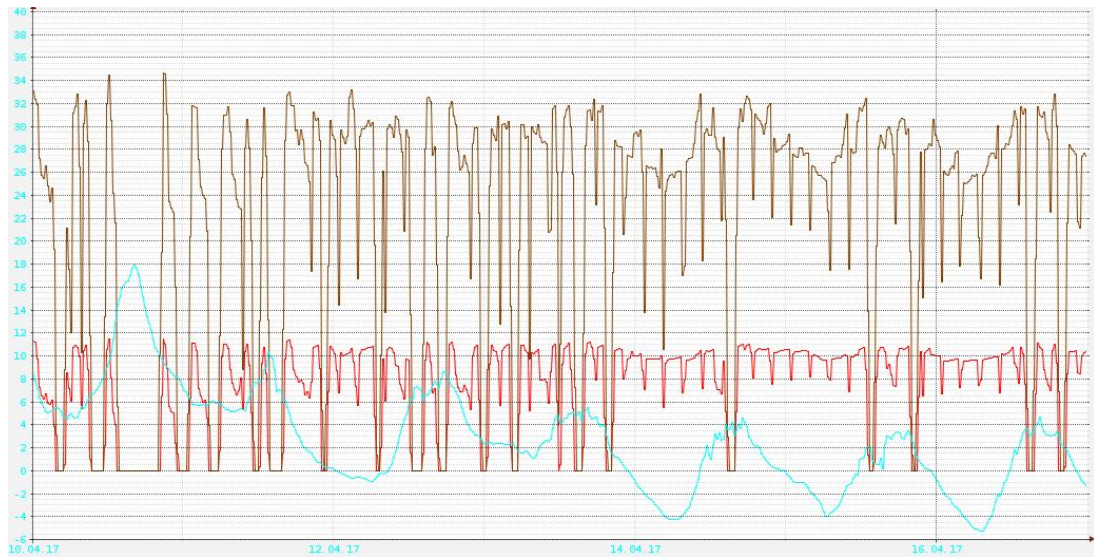
Kuva 1. Lämpöpumpun otto- ja tuottoteho sekä ulkolämpötila keväällä. Punainen viiva kuvaa ilma-vesilämpöpumpun ottamaa sähkötehoa ja ruskea viiva sen tuottamaa lämpötehoa sekä vaaleansininen ulkolämpötilaa.

Liitteessä 1 olevissa kuvissa 1–8 punainen viiva kuvaa ilma-vesilämpöpumpun ottamaa sähkötehoa ja ruskea viiva sen tuottamaa lämpötehoa, vaaleansininen ulkolämpötilaa sekä vihreä hetkellistä COP-arvoa. Kuvakaappaukset on otettu eri vuodenaajoista, jotta päästään tarkastelemaan lämpöpumpun toimintaa eri lämpötilojen vallitessa.

Keväällä tarkasteltavan jakson aikana ulkolämpötila vaihtelee -5°C ja $+18^{\circ}\text{C}$ välillä. Ilma-vesilämpöpumpun tuottoteho pysyy koko jakson ajan suurempana kuin ottoteho, joten myös hetkellinen COP-arvo saa yli yhden arvoja järjestelmän ollessa toiminnassa. Kyseisen viikon ajalle osuu kaksikymmentä kertaa, jolloin lämpöpumppu ei ole käynnissä ja hetkellinen COP-arvo on nollassa. Pisin näistä kerroista on aikana, jolloin ulkolämpötila on korkeimmillaan, eli lämpöä ei silloin tarvita. Parhaimmillaan hetkellinen COP-arvo nousee kahdeksaan ulkolämpötilan ollessa kahden ja kymmenen celsiusasteen välillä, mikä osoittautuu siten kuuluvan ilma-vesilämpöpumpun parhaaseen toiminta-alueeseen.

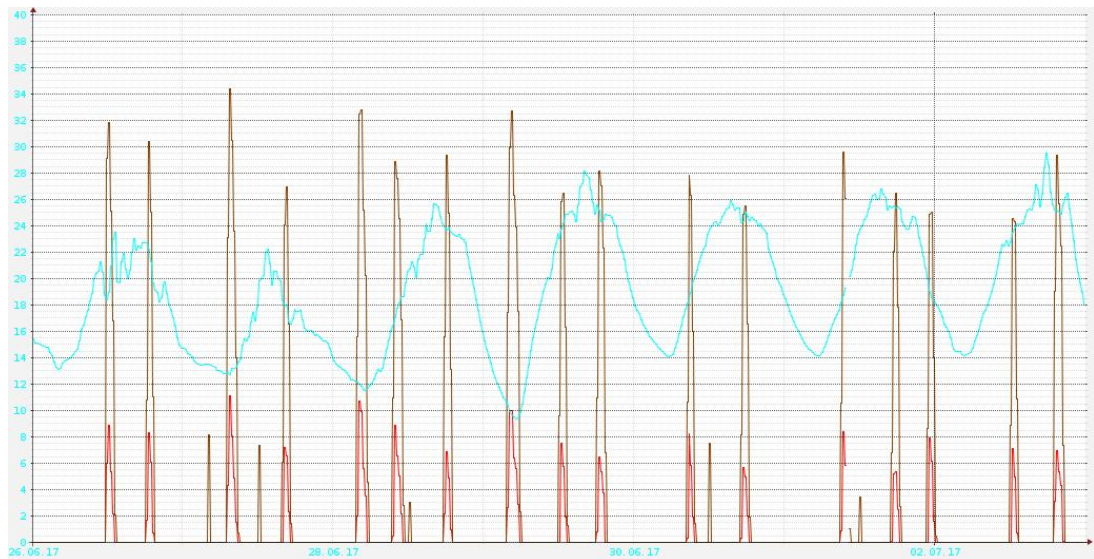
Kuva 3. Lämpöpumpun otto- ja tuottoteho sekä ulkolämpötila kesällä. Punainen viiva kuvaa ilma-vesilämpöpumpun ottamaa sähkötehoa ja ruskea viiva sen tuottamaa lämpötehoa sekä vaaleansininen ulkolämpötilaa.

Kesällä ulkolämpötilojen ollessa korkealla ilma-vesilämpöpumppu lämmittää vain lämmintä käyttövettä ja on näin ollen pidempiä aikoja sammuksissa kuin käynnissä. Tarkastellulla ajanjaksolla ulkolämpötila pysyy yhdeksän lämpöasteen yläpuolella ja lämpöpumpun käynnistymisiä nähdään kaksikymmentäyksi. Hetkellinen COP-arvo vaihtelee 6 - 8,5 välillä, sillä pelkkää käyttövettä lämmittäessään lämpöpumppu pysyy myös toimimaan optimoidusti ja näin sopivat toiminta-arvot saavat aikaan hyvän hyötysuhteen.

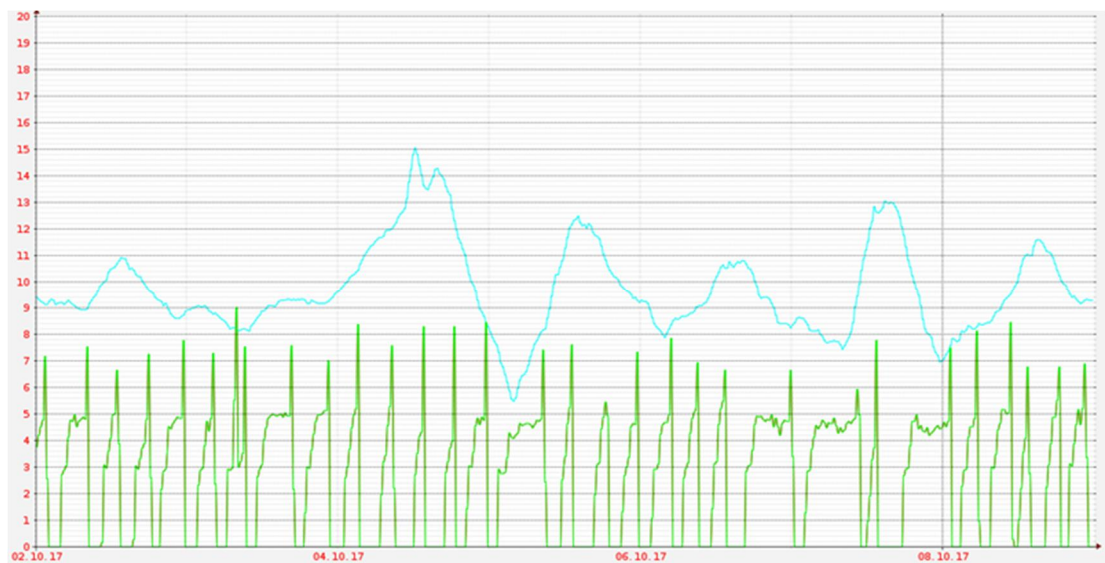
Kuva 6. Lämpöpumpun hetkellinen COP-arvo sekä ulkolämpötila syksyllä. Vaaleansininen viiva kuvaa ulkolämpötilaa ja vihreä hetkellistä COP-arvoa.

Syksyllä ilma-vesilämpöpumpulla viikon tarkastelujaksolla on kolmekymmentä käynnistymistä ja järjestelmä on selkeästi suuremman osan ajasta käynnissä kuin sammuksissa. Ulkolämpötila vaihtelee seitsemän ja viidentoista celsiusasteen välillä ja hetkelliset COP-arvot pysyvät korkealla. Tarkastelujaksolla päästään jopa hetkelliseen COP-arvoon yhdeksän, ulkolämpötilan ollessa 8 °C. Alimmillaankin hetkellinen COP-arvo on kolme.

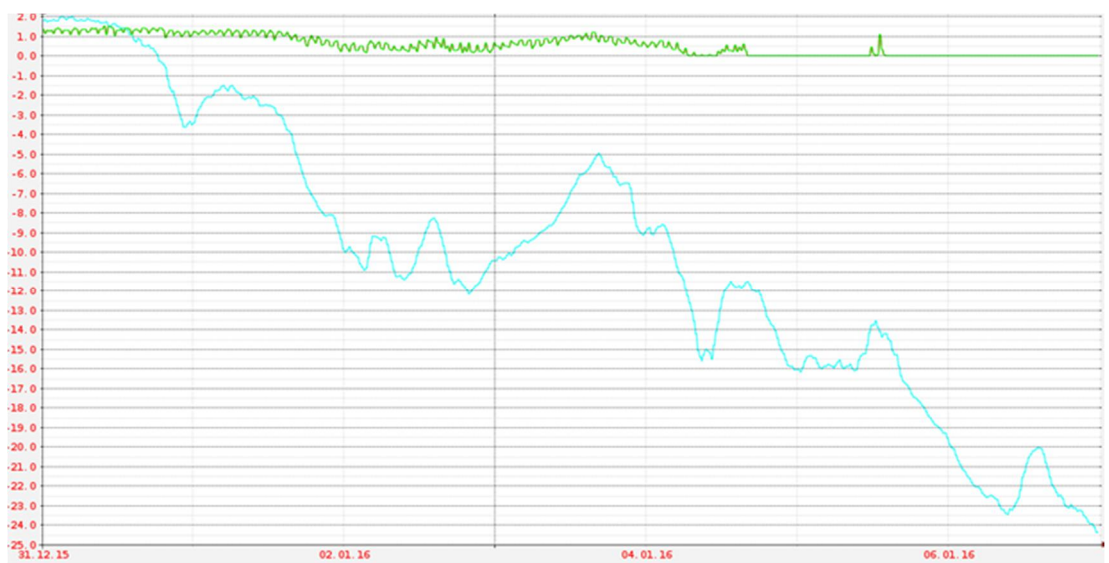
Kuva 8. Lämpöpumpun hetkellinen COP-arvo sekä ulkolämpötila talvella. Vaaleansininen viiva kuvaa ulkolämpötilaa ja vihreä hetkellistä COP-arvoa.

Talven tarkastelujakson kylmällä ilmalla huomataan, että ilma-vesilämpöpumppu ottaa lähes yhtä paljon tehoa kuin tuottaa tai pahimmillaan se tuottaa jopa vähemmän lämpötehoa kuin ottaa sähkötehoa. Siirryttäessä kireämpiin pakkasiin kuin -15°C voidaan nähdä, että lämpöpumppu pysähtyy, sillä silloin lämpöteho on edullisempaa tuottaa kokonaan öljyllä. Hetkellinen COP-arvo sahaa nollan ja puolentoista väliä, minkä takia voidaankin todeta alhaisissa lämpötiloissa hyötysuhteen olevan huono.
