Jukajoen (Kontiolahti) nykytila ja alustava kunnostussuunnitelma

Karelia-ammattikorkeakoulun julkaisu
C, raportteja:49

KARELIA-AMMATTIKORKEAKOULU 2018
JOENSUU

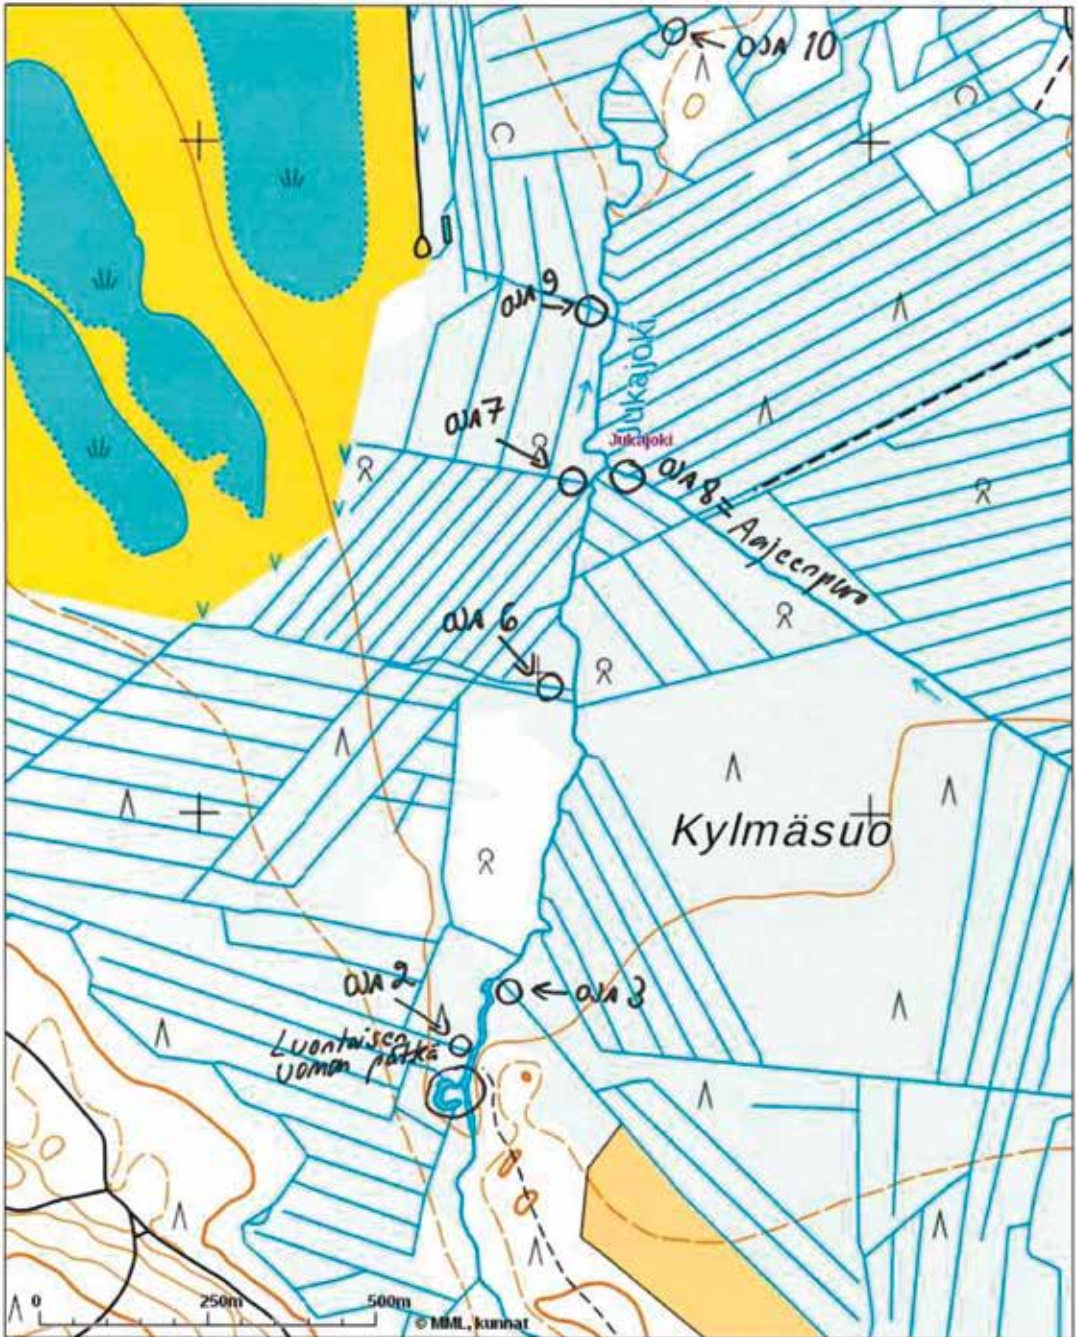
Kuva 6. Jukajoen vedenlaadun, virtaamien ja pohjaeläimistön havaintopaikat Kylmäsuon eteläreunan ja Myllylän eteläpuolen välillä Alkuperäinen kartta: Maanmittauslaitoksen Kiinteistöietopalvelu 04.12.2017.

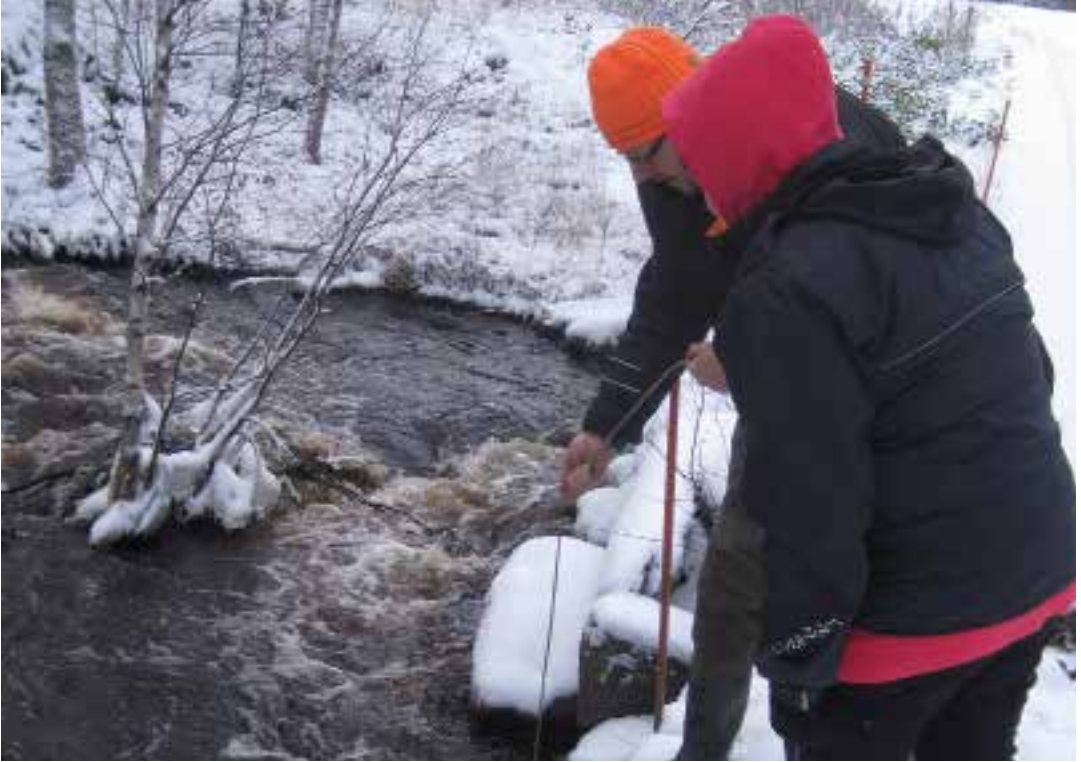
Kuva 12. Tarmo Tossavainen ottaa vesinäytteen Ruttner-noutimella Jukajoen Myllylän havaintopaikalla 51 lokakuun lopulla 2012. Karelia-ammattikorkeakoulun opiskelija Terhi Pippuri toimii apulaisena. Kuva: Sanna Louhelainen.

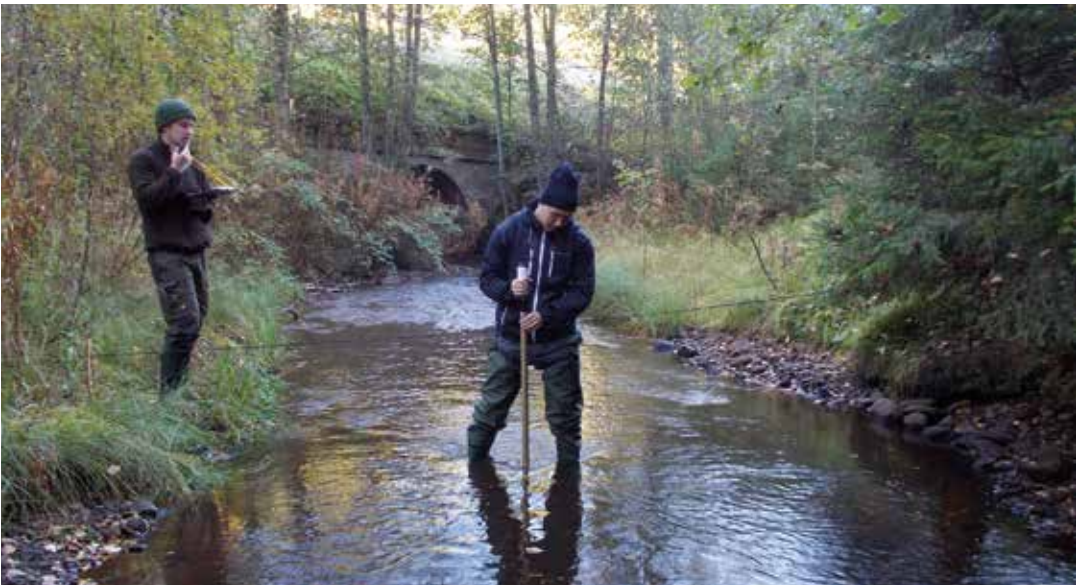
Kuva 13. Karelia-ammattikorkeakoulun opiskelija Joose Korhonen mittaa yhdysvaltalaisvalmisteisella Global Water® -siivikolla Jukajoen virtausnopeutta virtaaman laskentaa varten Ilomantsintien havaintopaikalla syyskuussa 2014. Kirjurina toimii opiskelija Ilkka Saloranta.

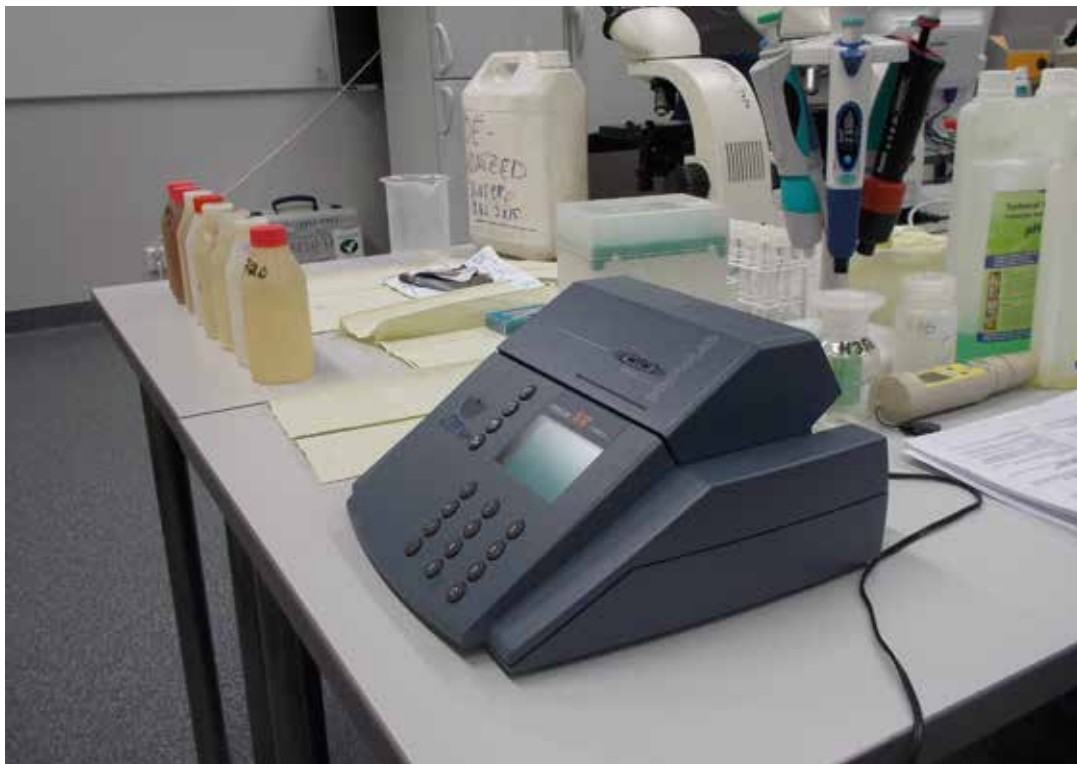
Kuva 14. Karelia-ammattikorkeakoulun filtterifotometri, Jukajoen alueen vesinäytteitä ja muita laboratoriotöiden välineitä lokakuussa 2015. Sirkkalan laboratorioluokka, Joensuu.

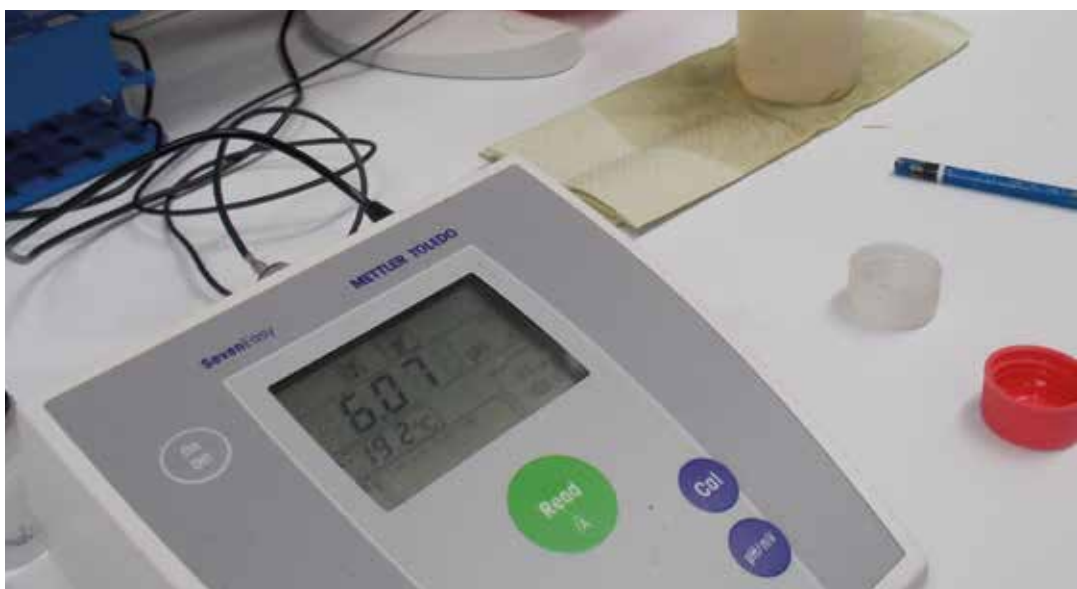
Kuva 14 a. Veden happamuusaste (pH) mitattiin Mettler Toledo EasySeven -laitteella Karelia-ammattikorkeakoulun Sirkkalan laboratorioluokassa.

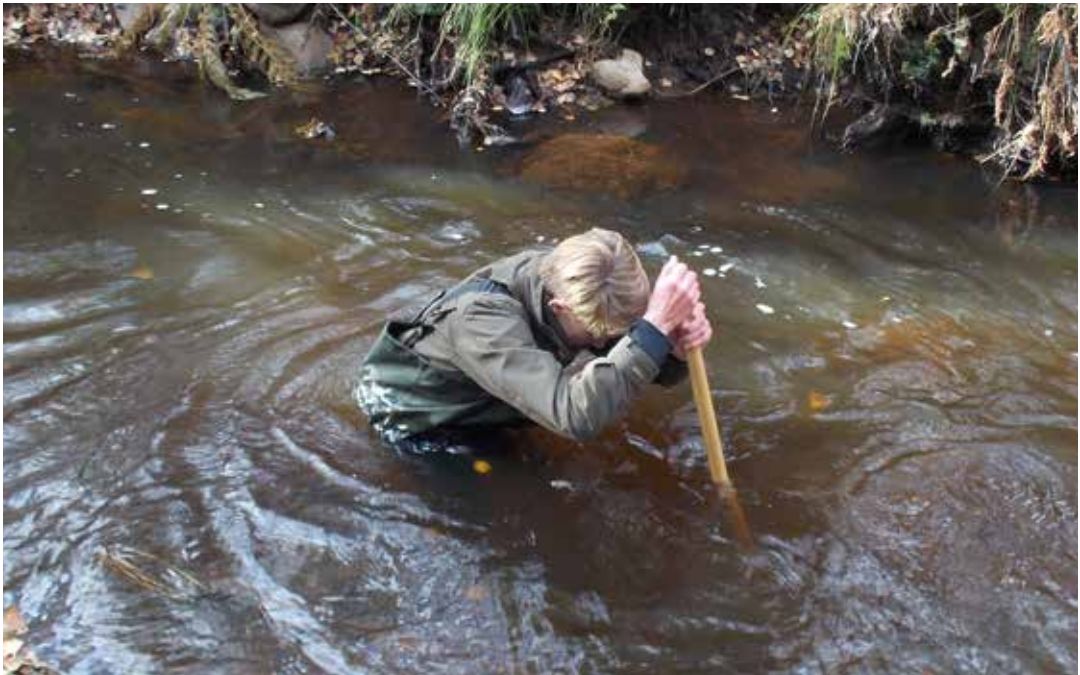
Kuva 16. Ranskalainen vaihto-opiskelija Geoffroy Browayes ottaa potkuhaavilla pohjaeläinnäytettä Myllylän havaintopaikalla lokakuun alussa 2015.

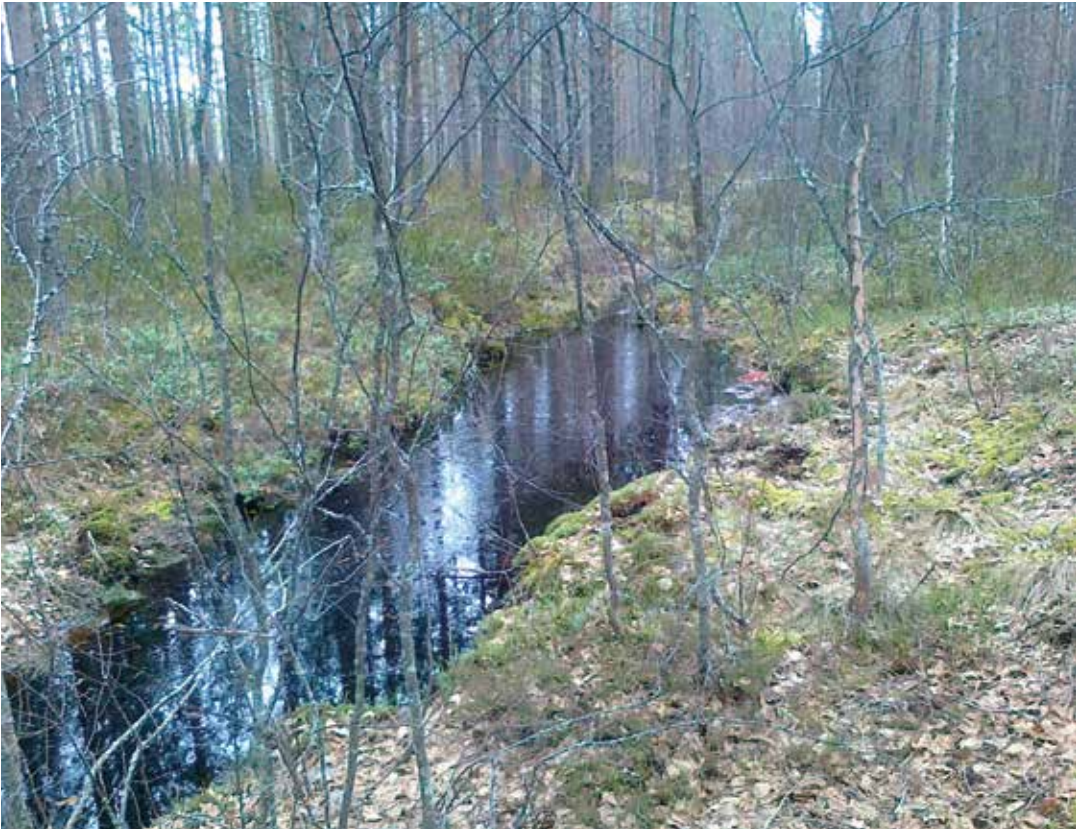
Kuva 25. Lietekuoppa (pieni laskeutusallas) Jukajokeen laskevassa uomassa 3 huhtikuun lopulla 2013.

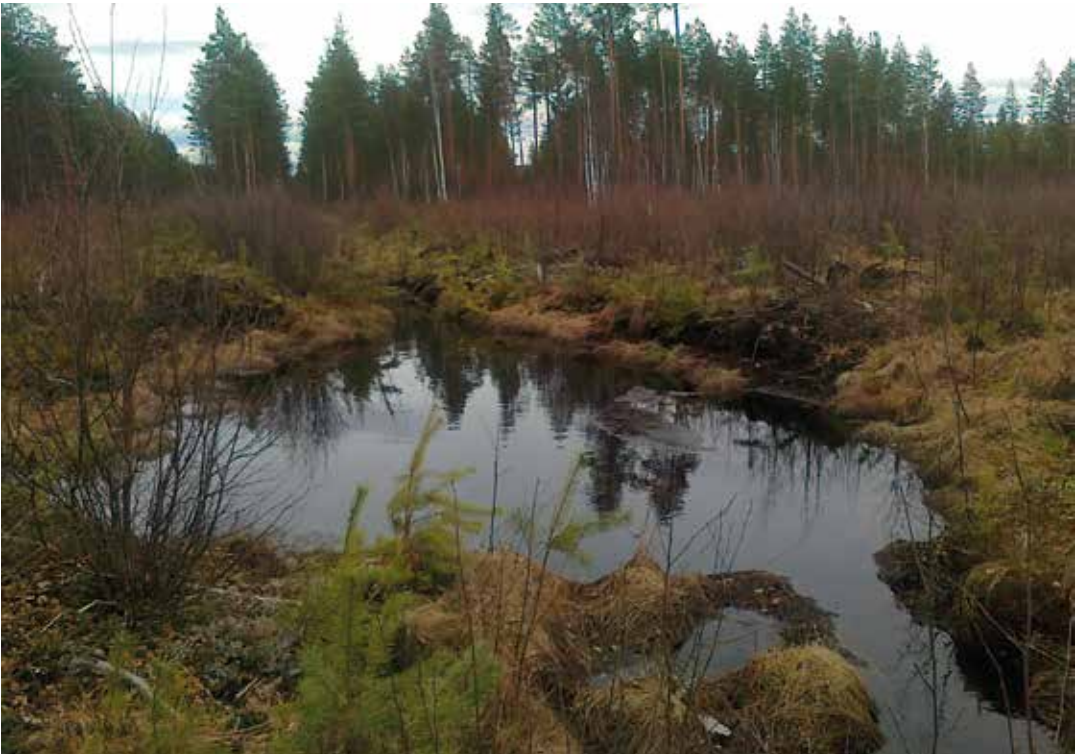
Kuva 33. Jukajokeen laskevan Aajeenpuron alajuoksulle pohjoisesta laskevan metsäojan laskeutusallas huhtikuun lopulla 2013.

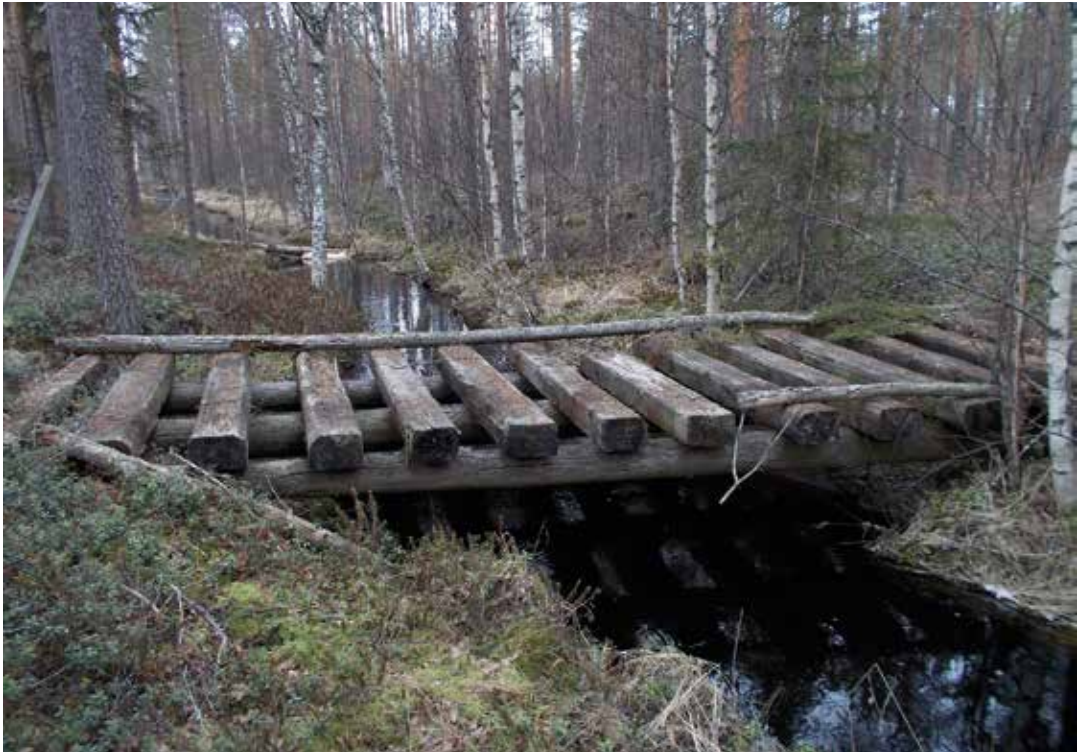
Kuva 34. Metsätalouden tarpeisiin tehty jyrkällä Aajeenpuron alajuoksulla keväällä 2016.

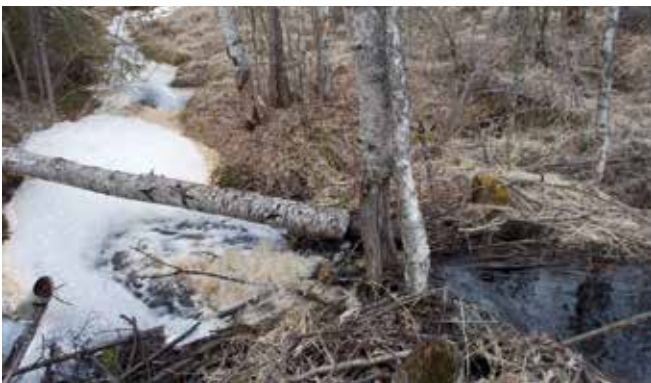
Kuva 41. Uoma 28 toukokuussa 2017. Vesi kuohuu vanhan, rikinäisen majavapadon yli kohti Jukajokea.

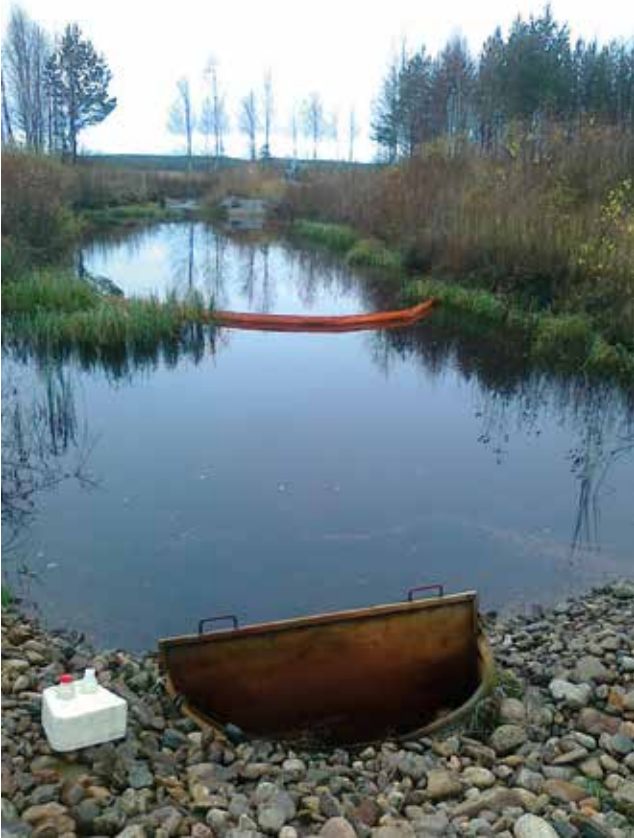
Kuva 42. Linnunsuon turvetuotantoalueen pohjoinen laskeutusallas lokakuussa 2012.

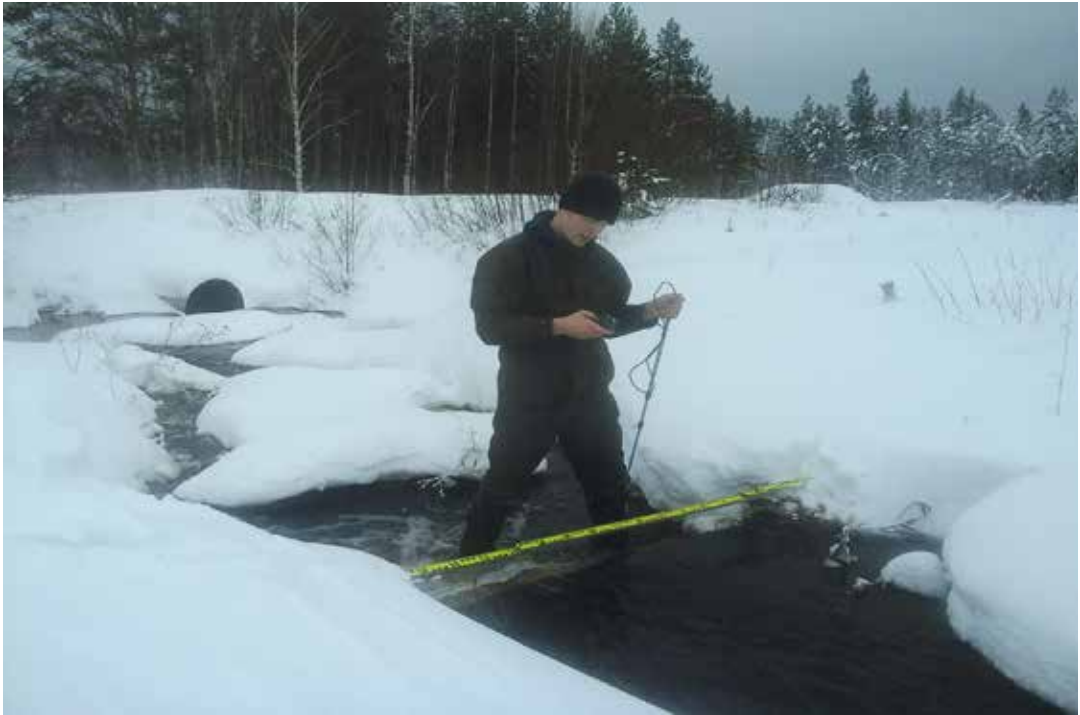
Kuva 43a. Karelia-ammattikorkeakoulun insinööriopiskelija Panu Paloniitty mittaa Linnunsuon kosteikosta lähtevän uoman virtaamaa sveitsiläisvalmisteisen Flowwatch™ -siivikon avulla joulukuussa 2016.

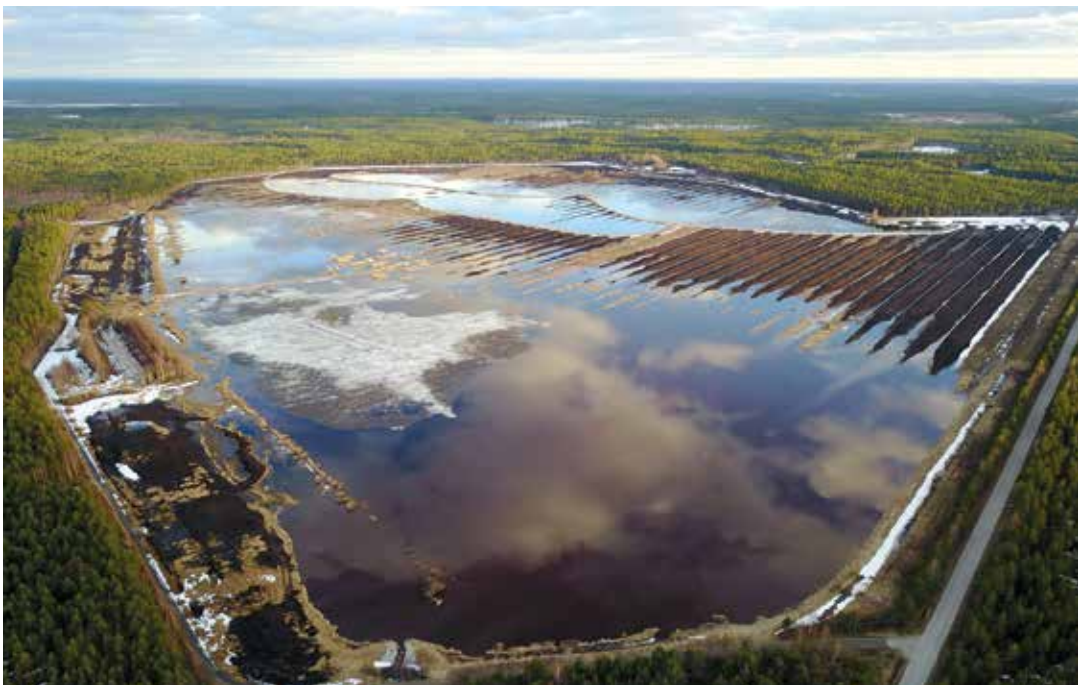
Kuva 44. Linnunsuon kosteikko keväällä 2017. Kuva: Janne Raassina.

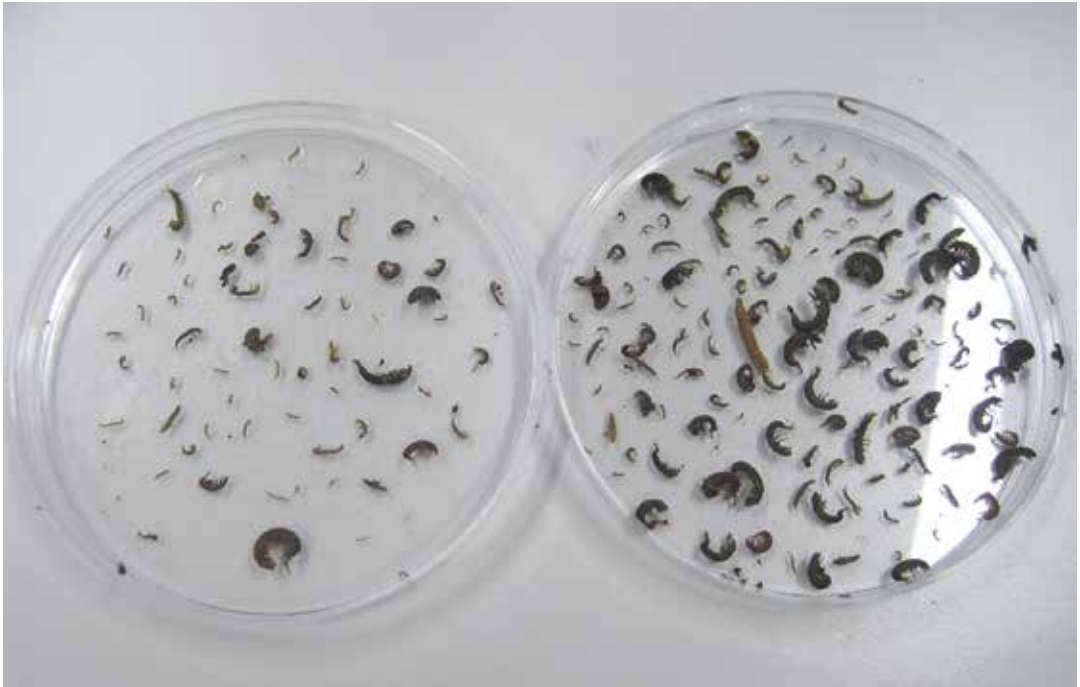
Kuva 45. Potkuhaavilla 31.10.2012 otettu pohjaeläinnäyte (rinnakkaisnäyte 1/III) Jukajoen Ilomantsintien havaintopaikalta 50.

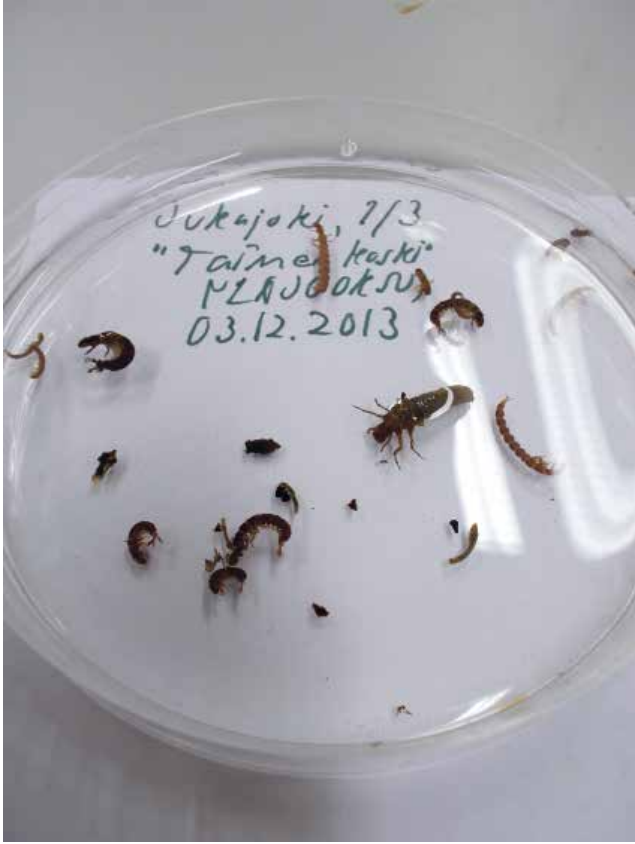
Kuva 50. Potkuhaavilla 03.12.2013 Jukajoen yläjuoksun koskialueelta otettu pohjaeläinnäyte I/III.

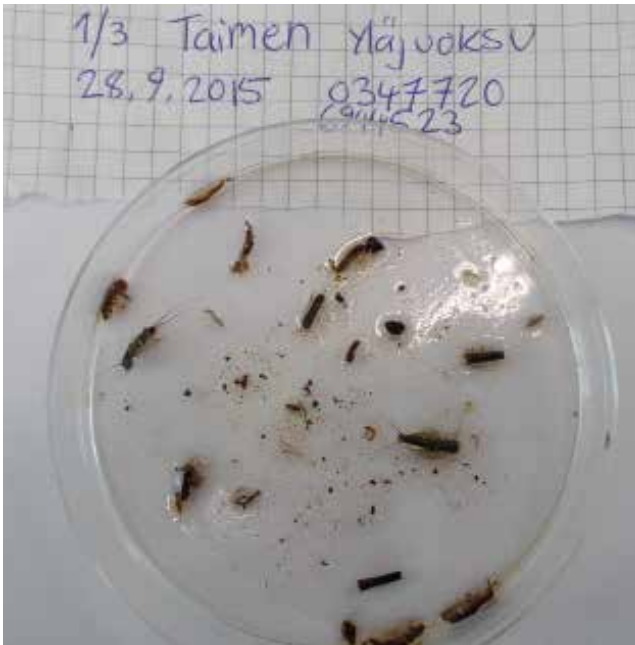
Kuva 51. Potkuhaavilla 28.09.2015 Jukajoen yläjuoksun koskialueelta otettu pohjaeläinnäyte I/III.

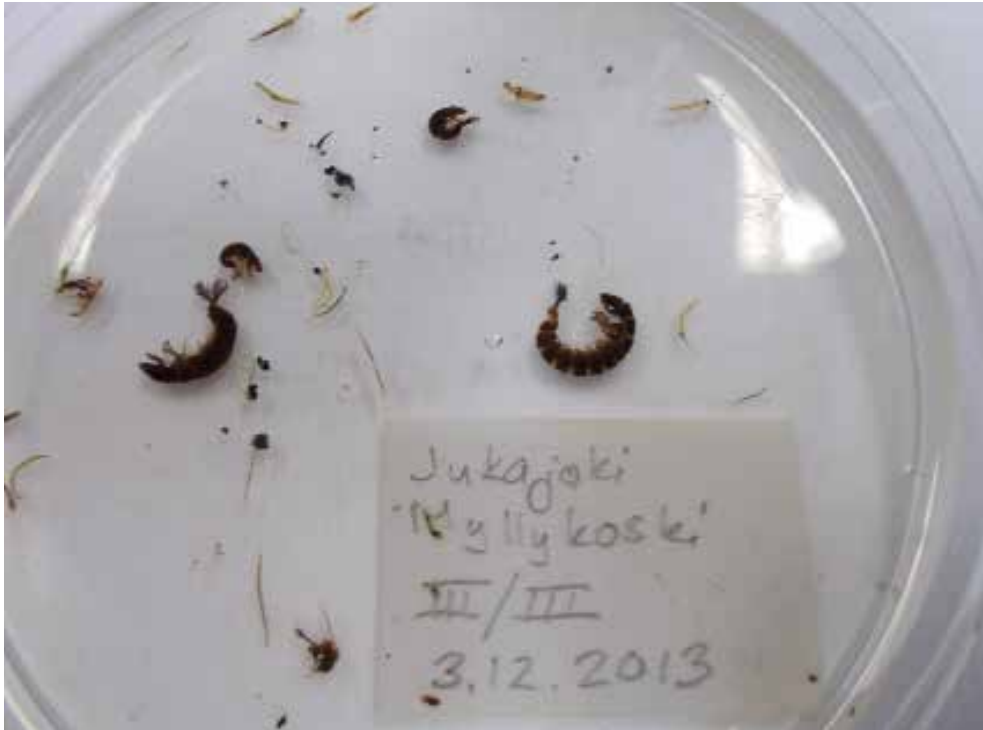
Kuva 53. Potkuhaavilla otettu pohjaeläinnäyte (rinnakkaisnäyte 3/3) Jukajoen Myllylän havaintopaikalta 03.12.2013.

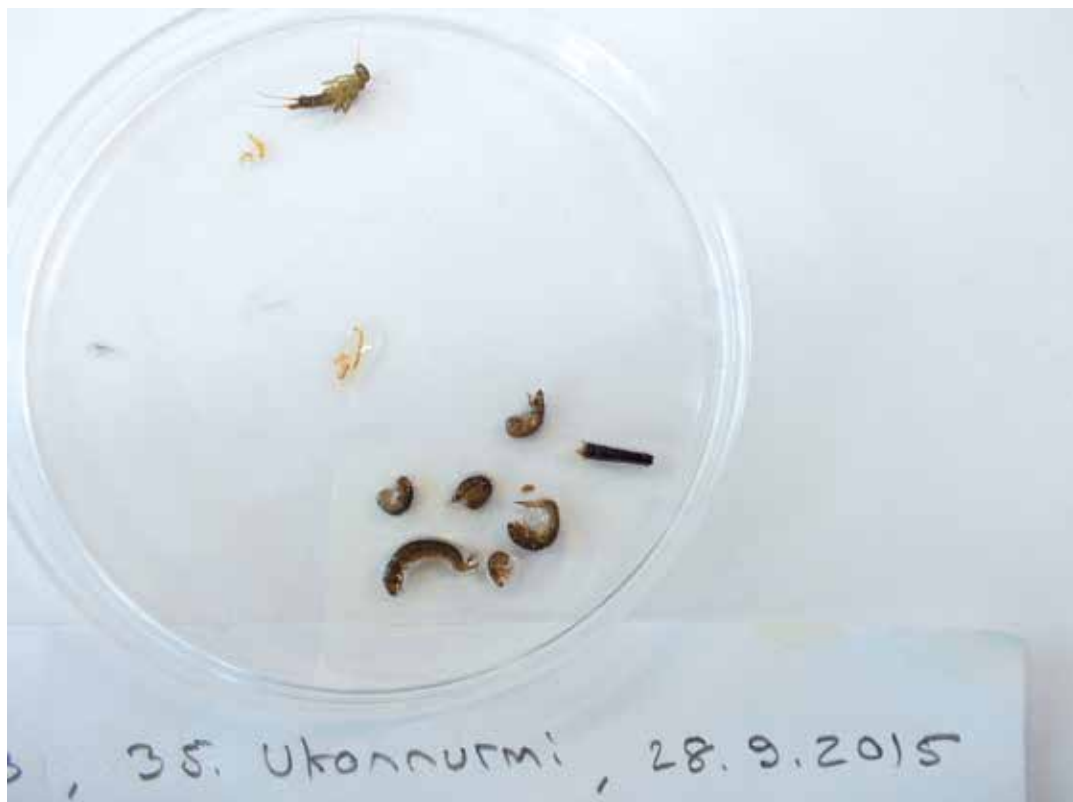
Kuva 56. Jukajoen Ukonnurmen havaintopaikan 35 pohjaeläinnäyte (rinnakkaisnäyte 1/4) 28.09.2015.

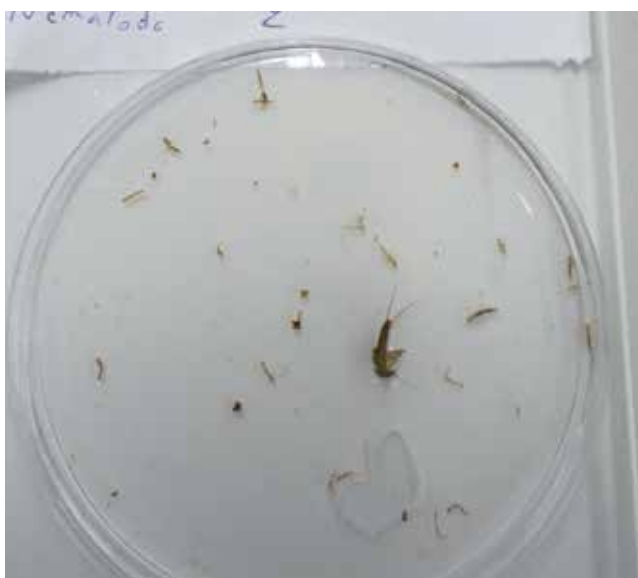
Kuva 57. Jukajoen Ukonnurmen havaintopaikan 35 pohjaeläinnäyte (rinnakkaisnäyte 1/2) 07.10.2015.

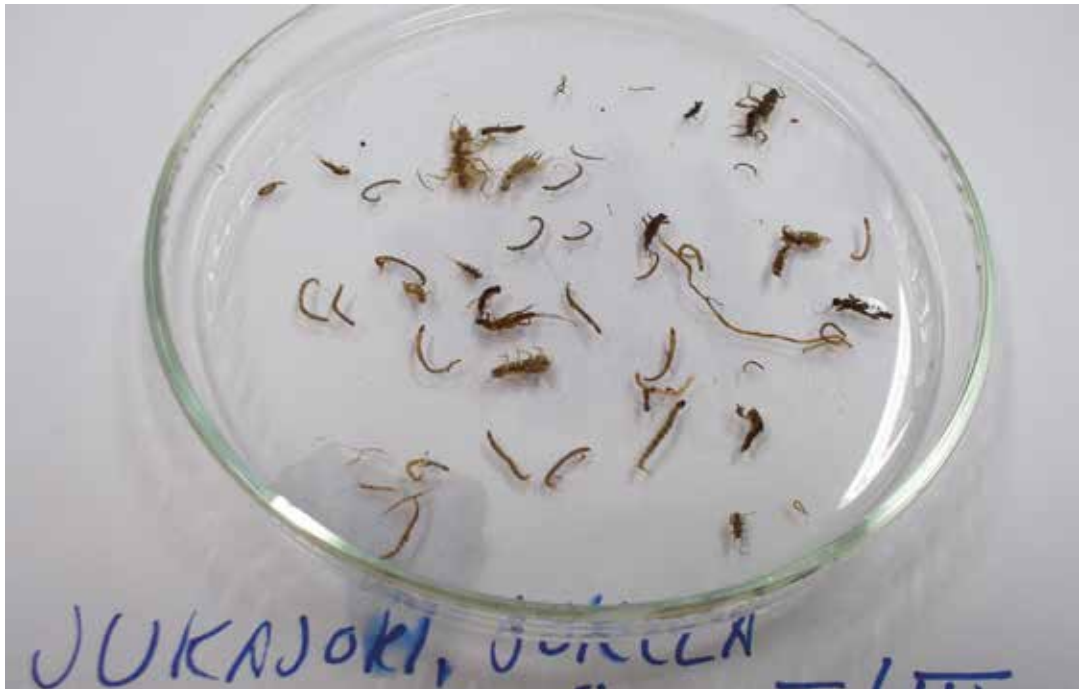
Kuva 59. Ekman-noutimella otettu pohjaeläinnäyte (rinnakkaisnäyte II/III) Jukajoen Jokelan havaintopaikalta 166 03.12.2013.

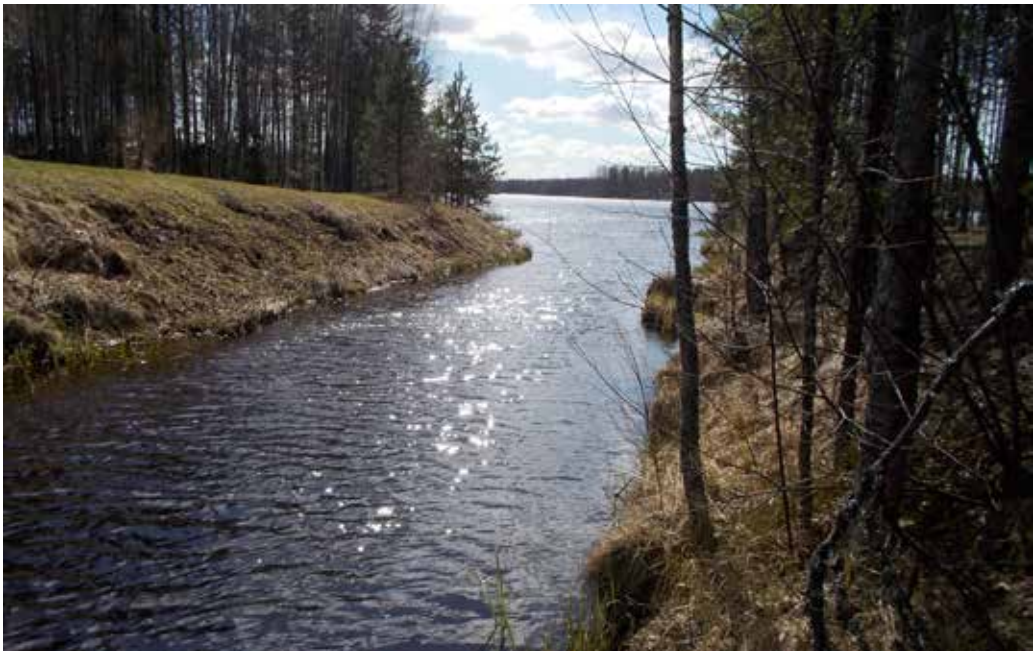
Kuva 62. Jukajoki aloittaa matkansa Jukajärvestä huhtikuun lopulla 2014.

Rakenteet eivät saa vaikuttaa Jukajärven vedenkorkeuteen. Tämä on helppo varmistaa tarkalla töiden suunnittelulla, toteutuksella ja sen jälkeisellä vaaituksella. Jukajokea on aikoinaan levennetty ja syvennetty erittäin voimakkaasti. Jukajärveä on laskettu 1700-luvulta lähtien yhteensä vähintään noin 3 metriä. Joen leveys ja syvyys myötävaikuttanee siihen, että Jukajärven vedenpinta ei näyttäisi nousevan keskivedenkorkeudesta kovin merkittävästi edes ylivirtaamajaksojen aikana (kuva 62).

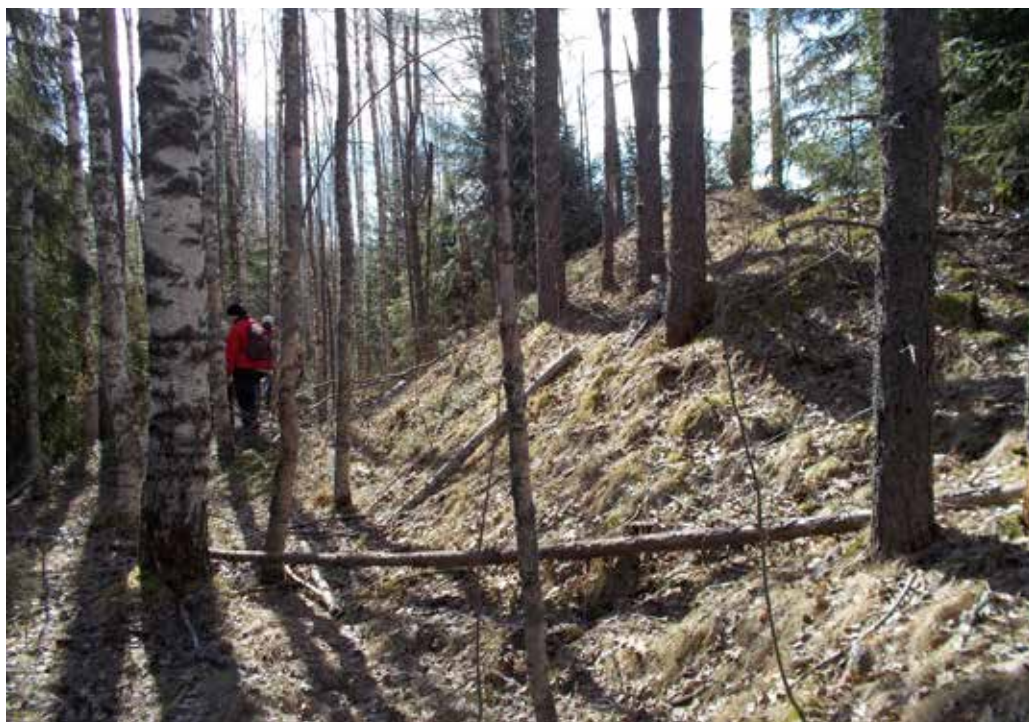
Kuva 65. Jukajoen kookkaita perkuumassoja aivan joen yläjuoksun länsirannalla huhtikuussa 2014.

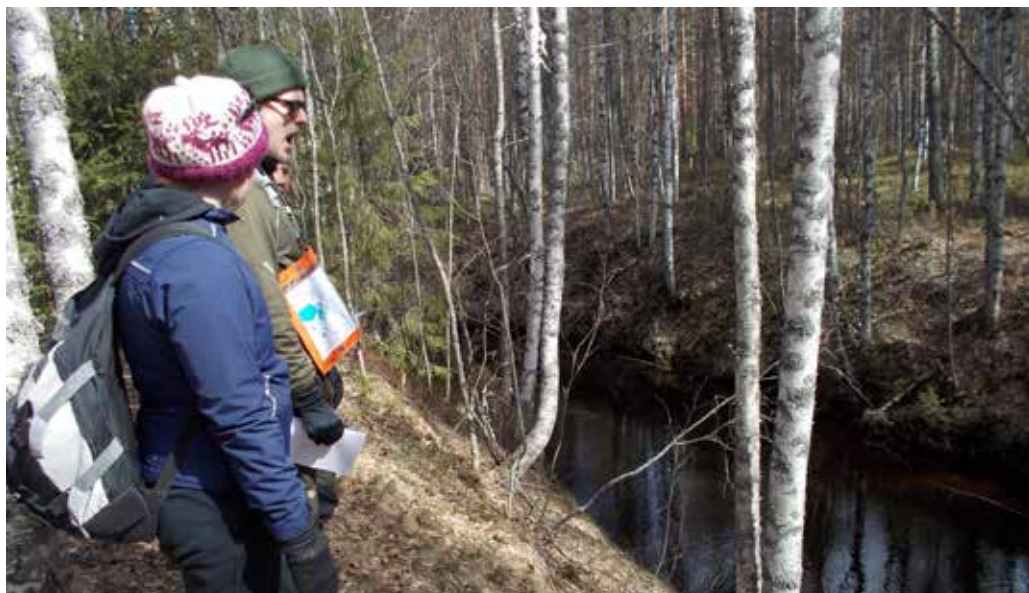
Kuva 66. Karelia-ammattikorkeakoulun opiskelijat Emma Pölönen ja Ilkka Saloranta erittäin voimakkaasti syvennetyn ja peratun Jukajoen yläjuoksun länsirannalla huhtikuussa 2014. Värittömästi heidän selkensä takana on kuvassa 65 näkyvät, joesta aikoinaan kaivetut perkuumassat.

Jukajärven ja Ilomantsintien välille on mahdollista ja tärkeää toteuttaa kalataloudellisia kunnostustöitä. Näitä rakenteita ovat asentokivet, kynnykset, suisteet, lepomontut ja kutosoraikot. Jukajärven ja Ilomantsintien välillä Jukajoen penkereillä on paikoitellen suuria perkuumassoja (kuva 65). Massan seassa on silminnähten paikoitellen runsaastikin kiviä. Nämä ovat oleellista edellä mainittujen kunnostusrakenteiden materiaalia. Todellinen kivimateriaalin määrä selviää, kun nämä kasat perusteellisesti avataan.

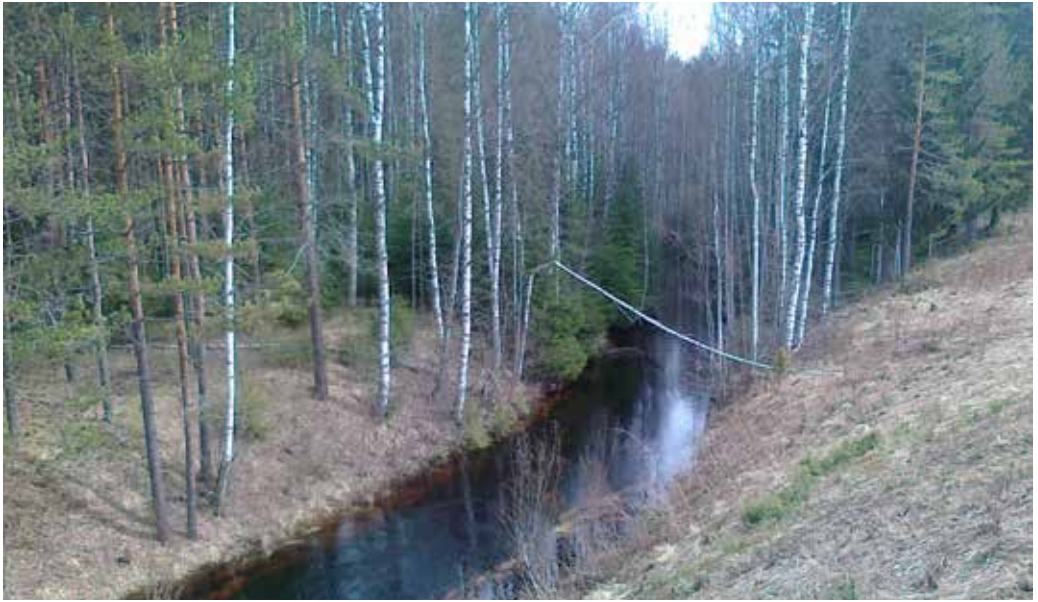
Kuva 72. Jukajoki välittömästi Ilomantsintien alituksen jälkeen huhtikuun lopulla 2013. Ensimmäiset joesta aikoinaan nostetut perkuukivet sijaitsevat pian vasemmalla eli läntisellä rannalla olevan kuusikon jälkeen.

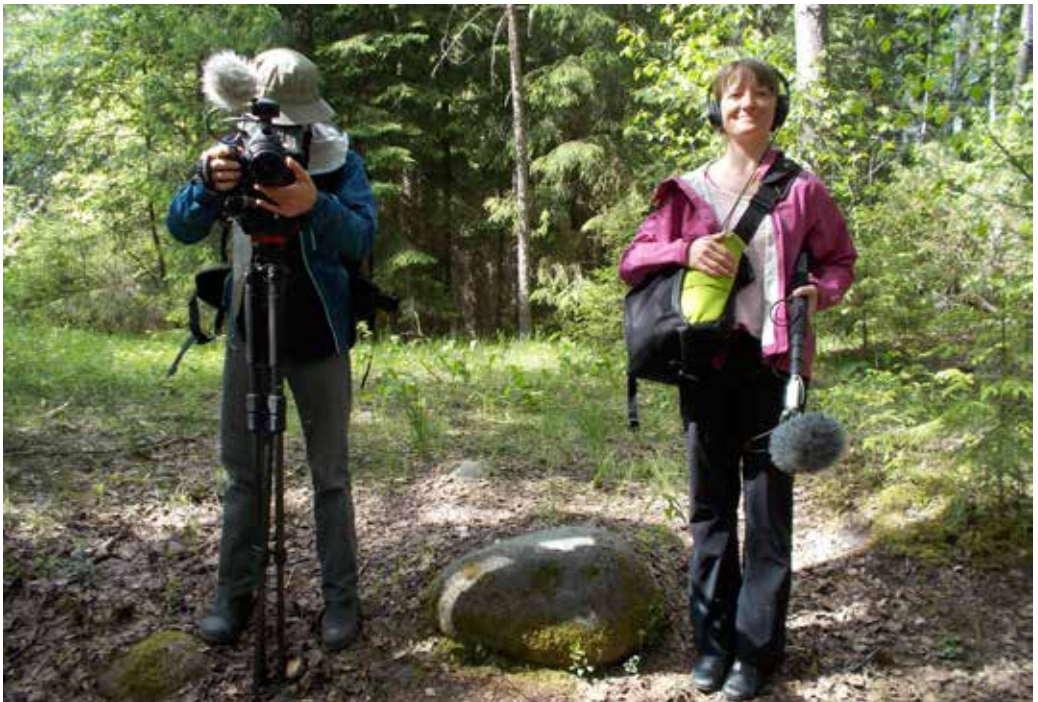
Kuva 73. Jukajärven – Jukajoen hanketta käsittelevän dokumenttielokuvan tekijät Tom Miller ja Nun-Tara Key juhannuksena 2015 Jukajoen länsi-pohjoisrannalla välittömästi Ilomantsintien sillan alajuoksun puolella. Huomaa joesta aikoinaan nostettuja perkuukiviä, jotka ovat erinomaista kunnostusmateriaalia Jukajoen kalataloudelliseen kunnostukseen kynnysten ja suisteiden rakentamiseksi.

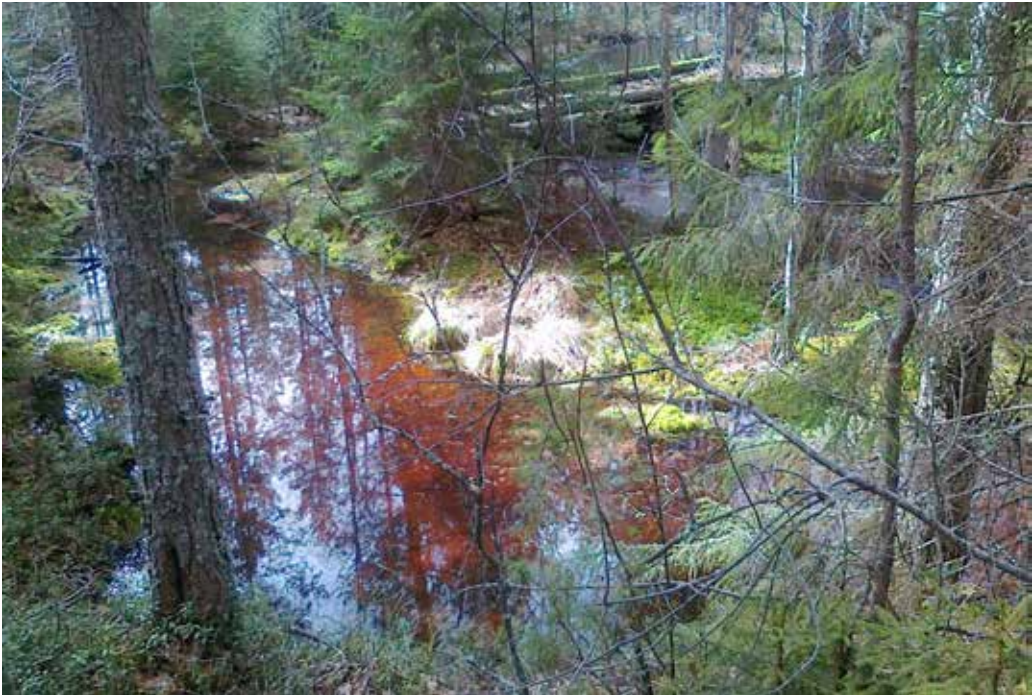
Kuva 77. Pieni (noin 30 metriä) luontaisen jokiuoman lenkki vanhan savottapolkuisilla kohdalla on täyttynyt vedellä kevätyliviltaamajakson aikana huhtikuun lopulla 2013 Jukajoen yläjuoksulla.

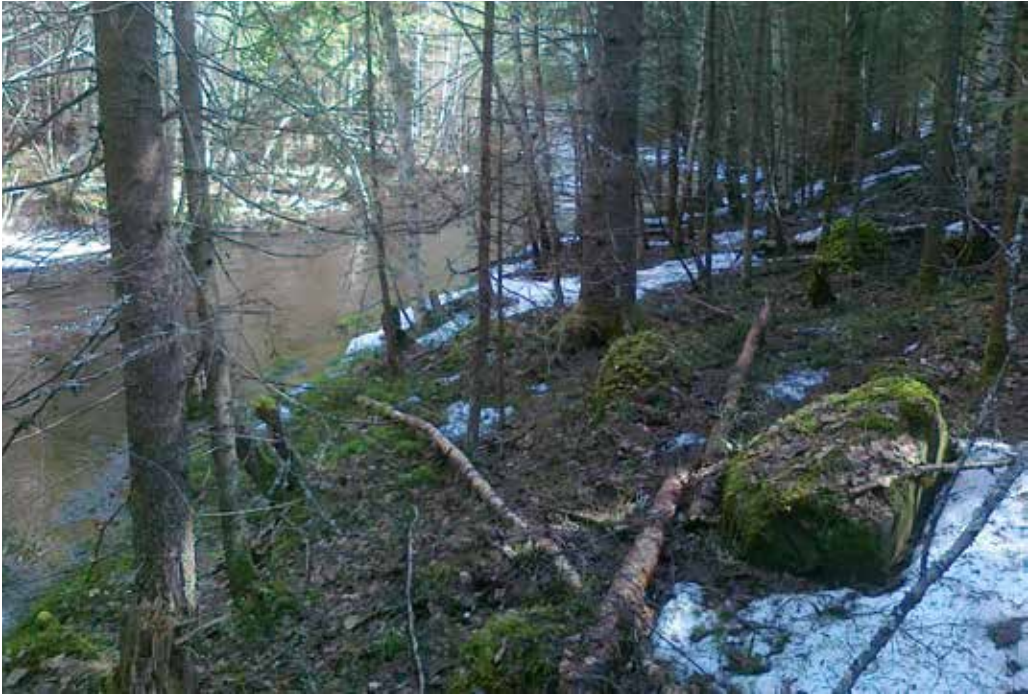
Kuva 80. Perkuukiviröykkiötä Jukajoen yläjuoksun rannalla huhtikuun lopulla 2013.

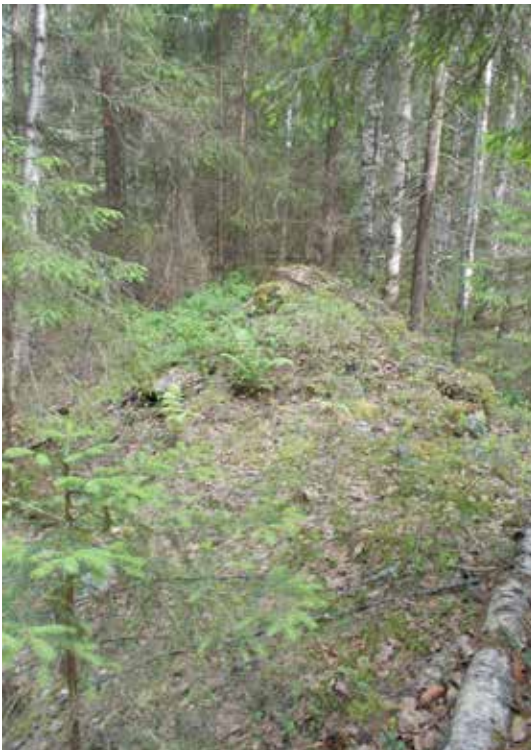
Kuva 81. Jukajoen eteläisen rannan kookkaita perkuukivi- ja -maamassoja muutama sata metriä Ilomantsintieltä alajuoksun suuntaan juhannuksena 2015. Nämä ovat erinomaista joen kalataloudellista kunnostusmateriaalia kynnysten ja suisteiden sekä asentokivien perustaksi.

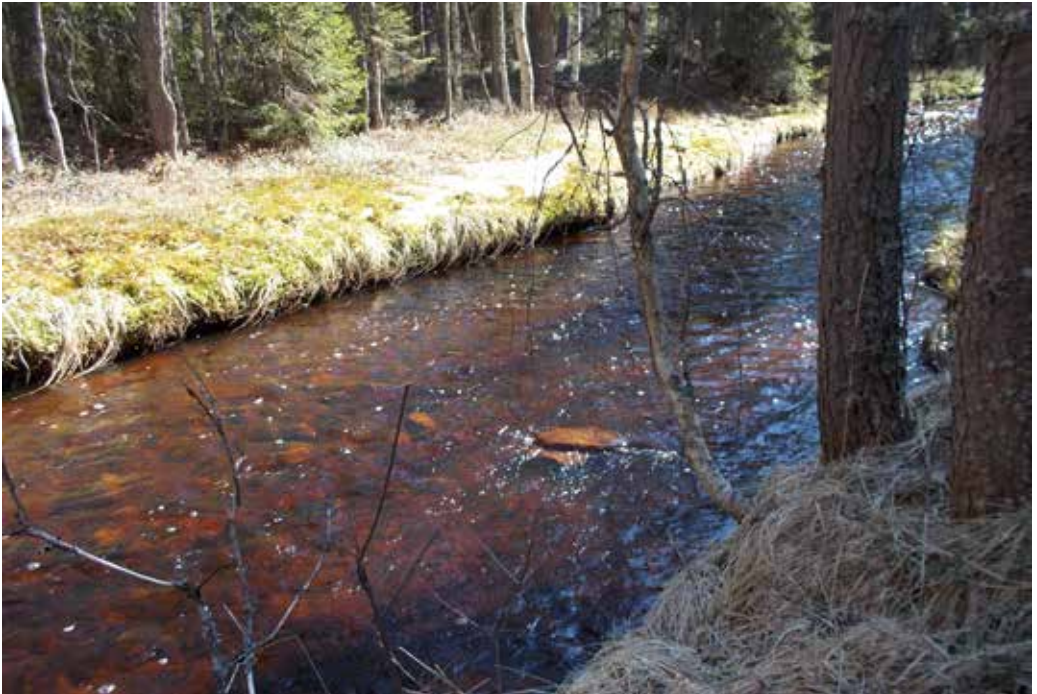
Kuva 84. Jukajoen yläjuoksun koskimaista osuutta huhtikuun alussa 2014. Pohjassa on melko runsaasti läpimitaltaan noin 20 – 60 cm:n kiviä.

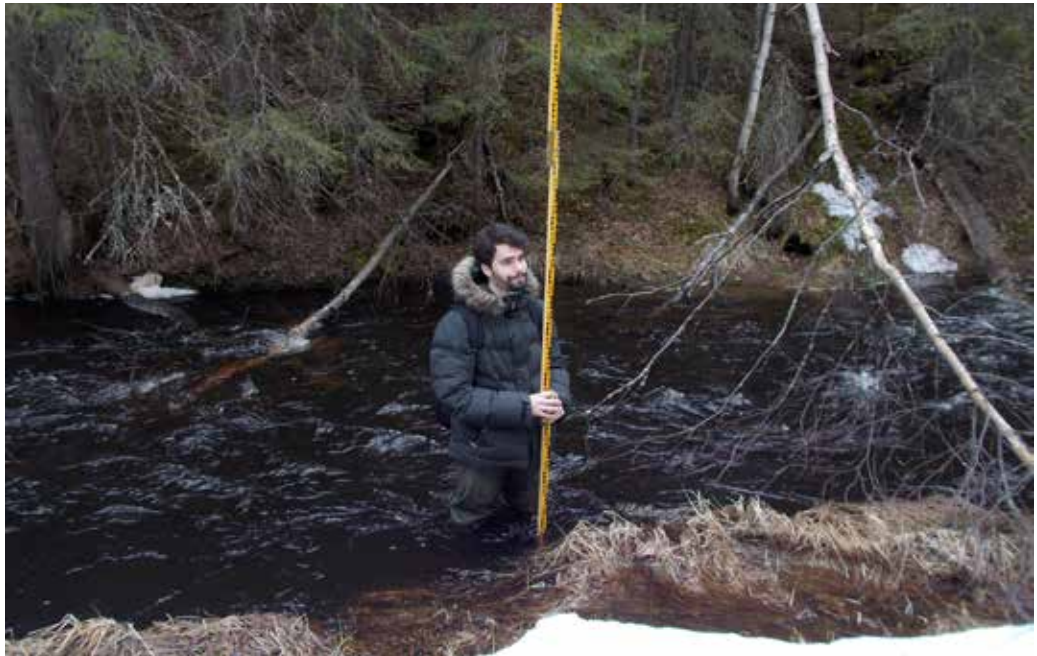
Kuva 89. Jukajoen yläjuoksun koskiosuuden korkeuseroa vaaitaan harjoitustyönä huhtikuussa 2015. Uomassa lattaa pitemässä vaihto-opiskelija Antoine d'Aboville Ranskasta.

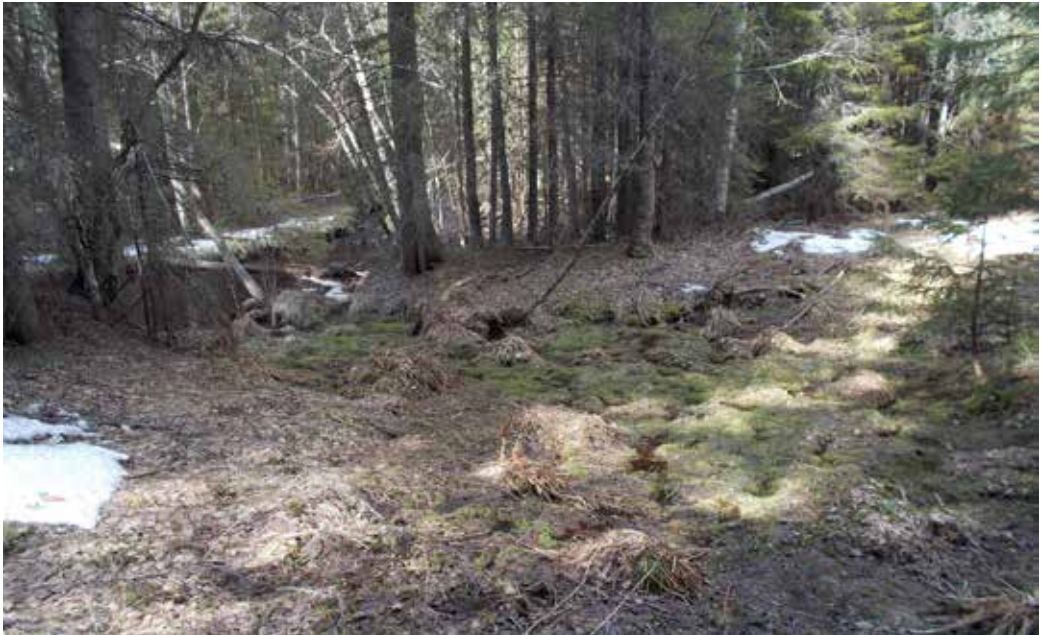
Kuva 93. Jukajoen yläjuoksun luonnonsuojelualueella sijaitsevaa tihkupintaa ts. pohjaveden purkautumisaluetta huhtikuun alussa 2014.
