Jukajoen (Kontiolahti) nykytila ja alustava kunnostussuunnitelma

Karelia-ammattikorkeakoulun julkaisu
C, raportteja:49

KARELIA-AMMATTIKORKEAKOULU 2018
JOENSUU

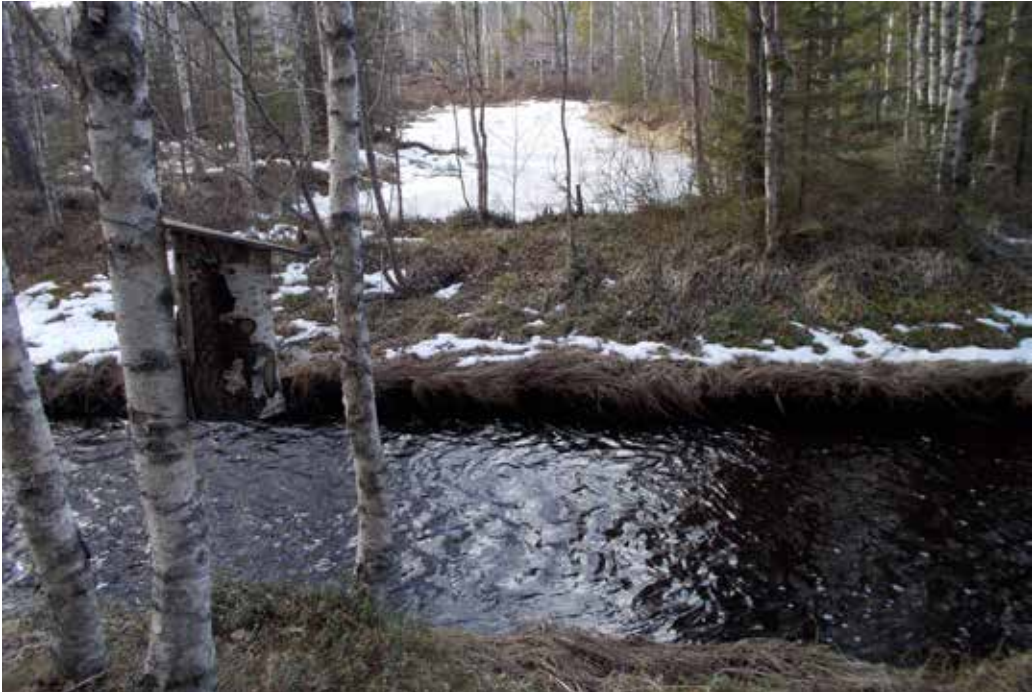
Kuva 99. Lumen ja jään peittämä luontaisen jokiuoman lenkin eteläpää (ts. yläjuoksun puoleinen pää) Kylmäsuon kohdalla Jukajoen länsirannalla huhtikuun alussa 2014.

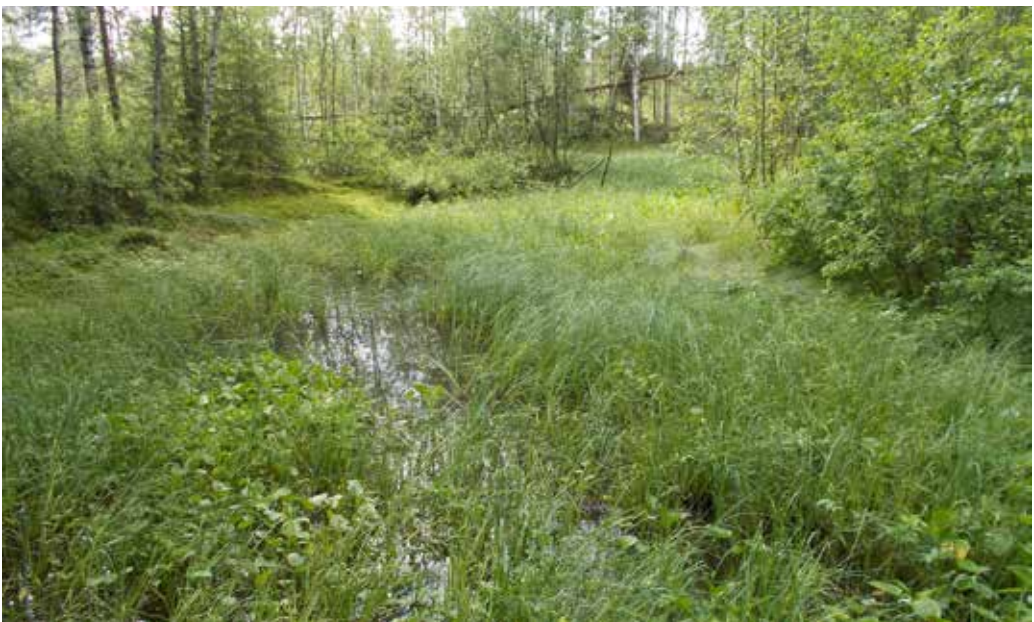
Kuva 100. Luontaisen jokiuoman lenkin eteläpää Kylmäsuon kohdalla Jukajoen länsirannalla heinäkuussa 2015.

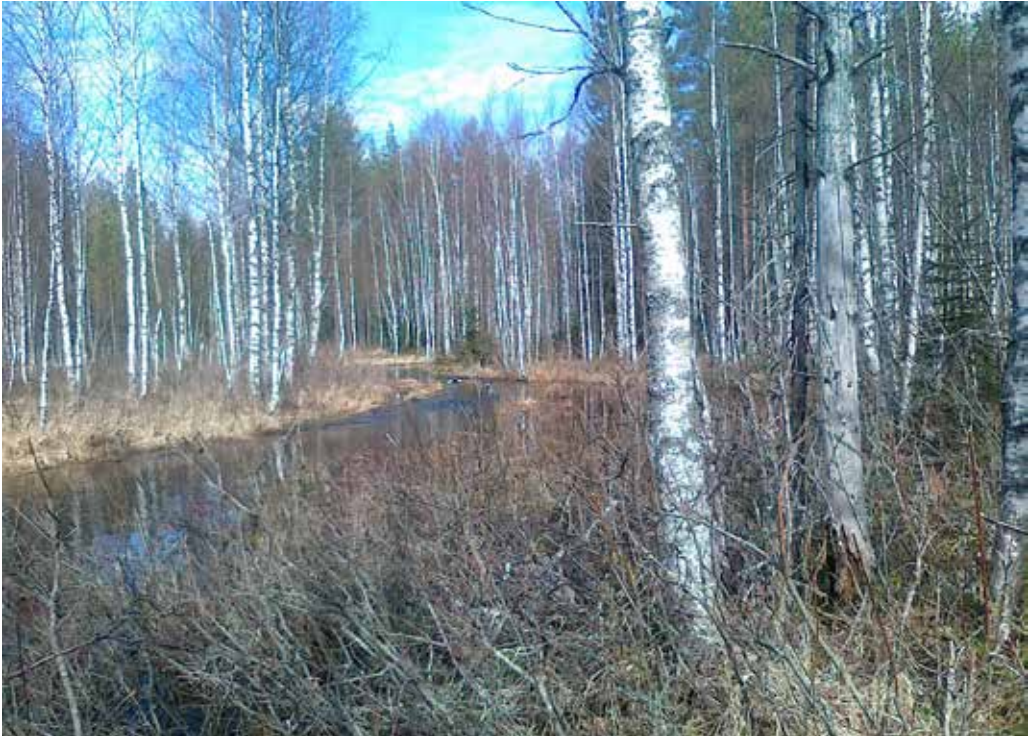
Kuva 101. Tyypillinen Jukajoen näkymä Kylmäsuon – Linnunsuon alueella huhtikuun lopulla 2013. Uoman pohja on pääosin hienojakoista mineraali- ja orgaanista ainesta. Jokuoman penkereet ovat monin paikoin silminnähtävien voimakkaasti erodoituvaa turvetta.

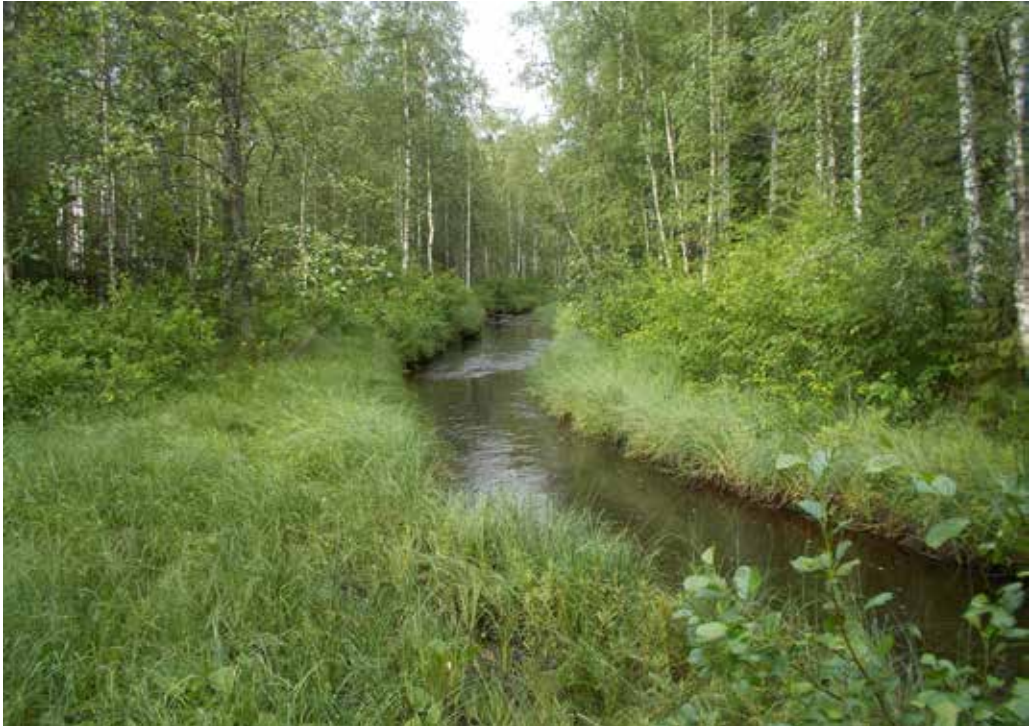
Kuva 103. Yleisnäkyä Jukajoelle Kylmäsuon eteläpäässä heinäkuussa 2015. Vasemmalla luontaisen uoman lenkin loppupää, ts. alajuoksun puoleinen pää.

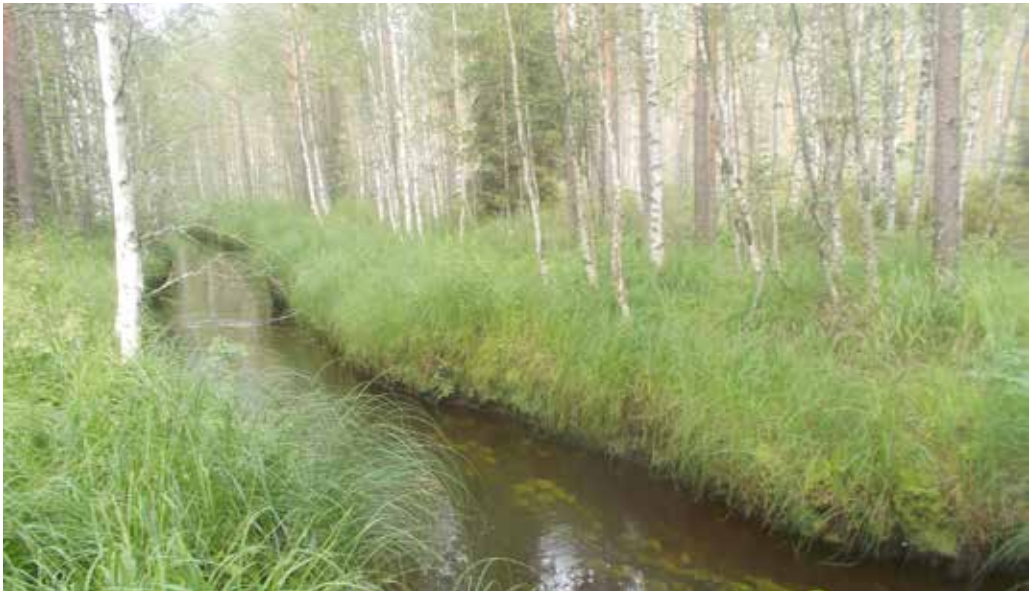
Kuva 104. Jukajokea Kylmäsuon kohdalla Aajeenpuron ("uoma 8") laskukohdan eteläpuolella heinäkuussa 2015. Joen itärannan pohjasta kumpuaa ulpukkakasvustoa.

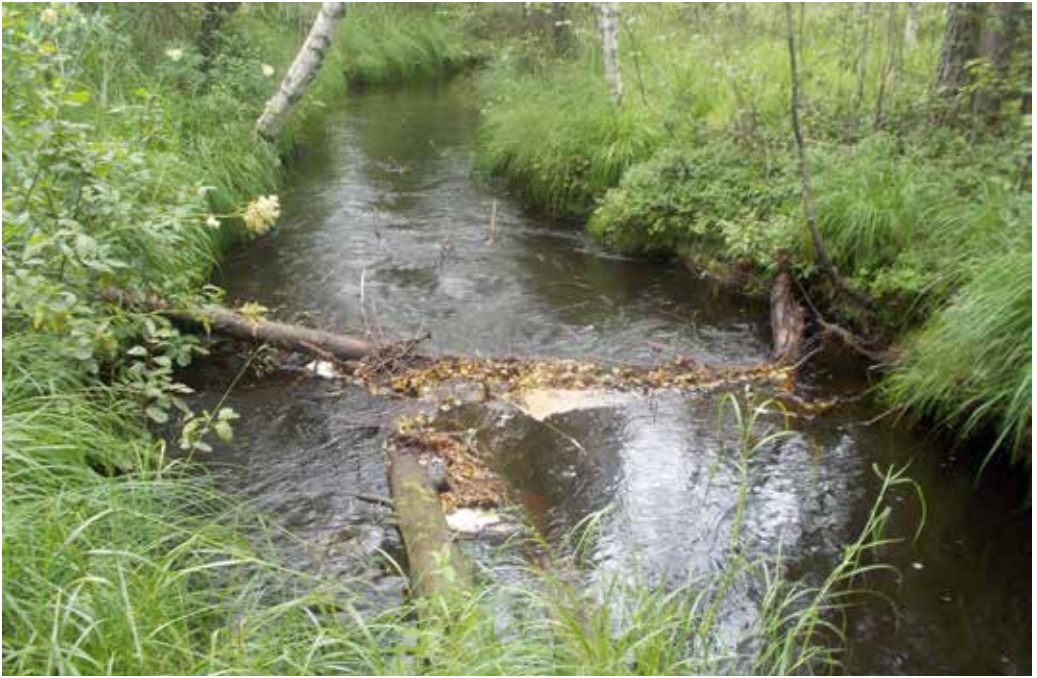
Kuva 105. Luontaisia lieko- ja suistepuita Jukajoessa Kylmäsuon kohdalla heinäkuussa 2015.

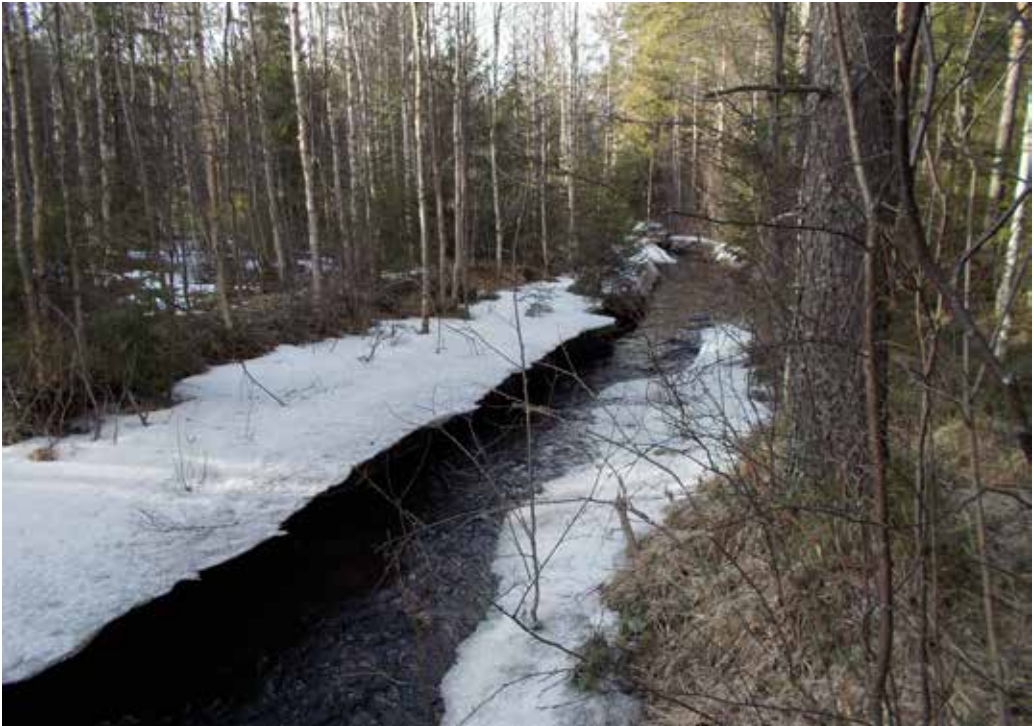
Kuva 108. Runsaan 500 metrin mittaisen koskimaisen alueen alkupää Myllylän eteläpuolella, huhtikuun alku 2014. Tämä alue päättyy Myllylään. Joenvarren puusto on vaihtelevan peitteistä. Se varjostaa kohtalaisen hyvin Jukajokea varsinkin tuotantokaudella, jolloin lehtipuut ovat vehreinä.

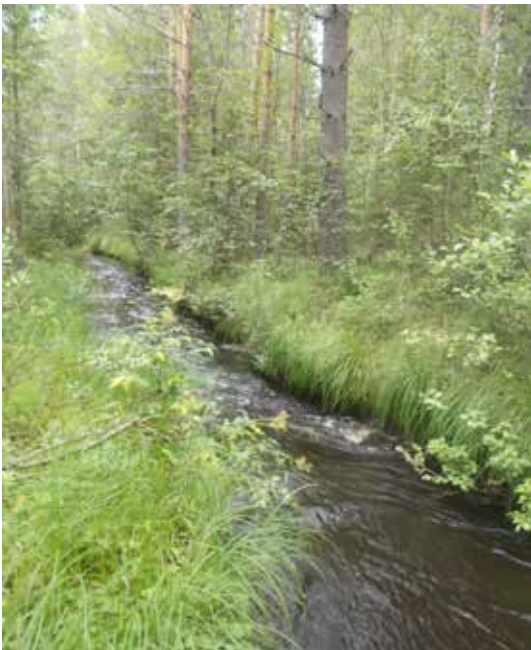
Kuva 109. Koskimainen osuus alkaa Myllylän eteläpuolella, heinäkuu 2015.

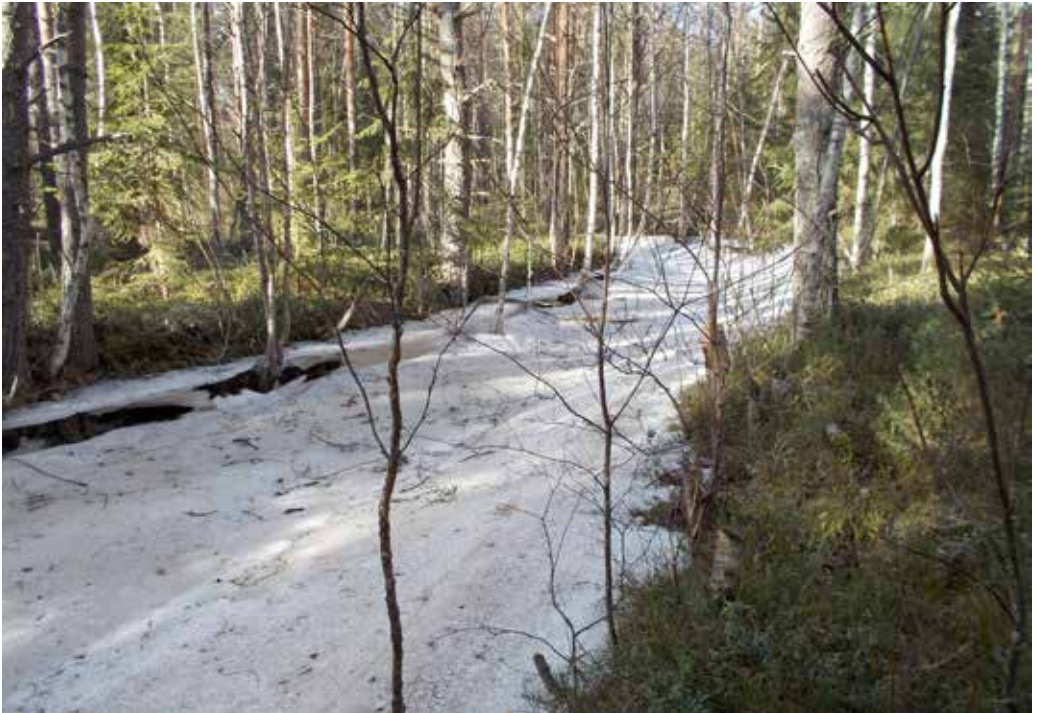
Kuva 110. Luontaisen jokiuoman komean lenkin yläjuoksun puoleinen pää Myllylän koskialueen välittömässä läheisyydessä Jukajoen itäpuolella huhtikuun alussa 2014. Lenkin kokonaispituus on noin 200 metriä.

Myllylän koskialueen välittömässä läheisyydessä Jukajoen itäpuolella sijaitsee luontaisen jokiuoman komea lenkki (kuvat 110 ja 111). Sen pituus on parisataa metriä. Yhteys nykyisestä, oikaistusta ja kaivetusta jokiuomasta kannattaa avata tähän luontaiseen uomaan. Yläjuoksun puoleinen perkuumassapenkere avataan kunnolla ja nykyiseen jokiuomaan tehdään sopivan korkuinen viisto ohjauspato ainakin kivi- ja ehkä lisäksi puumateriaalista. Mikäli puumateriaalia (pöllit, tukit) käytetään, on ne lukittava tiukasti kivillä uoman pohjaan. Tällöin lähinnä ylivirtaamajaksoilla osa Jukajoen vedestä ja sen mukana kulkeutuvasta ainevirtaamasta saadaan kääntymään tähän luontaisen uoman lenkkiin. Jukajoen yläpuolinen valuma-alue on tällä kohdin noin 70 km². Siten kuormitusta ei mainittavasti tällä kunnostustyöllä pidätetä. Sen sijaan biodiversiteetin paikallinen kohentaminen voi olla jopa merkittävää. Luontaisen uoman pohjaan ei saa kajota. Nykyisen Jukajoen uoman pohjan ja tämän luontaisen lenkin pohjan välinen korkeusero kannattaa mitata vaaitsemalla. Mikäli veden johtaminen uomaan vaarantaa ympäröivän puuston kasvua, luontaisen uoman alajuoksun puoleista perkuumasakynnystä on helppo madaltaa (ks. myös kuva 111).

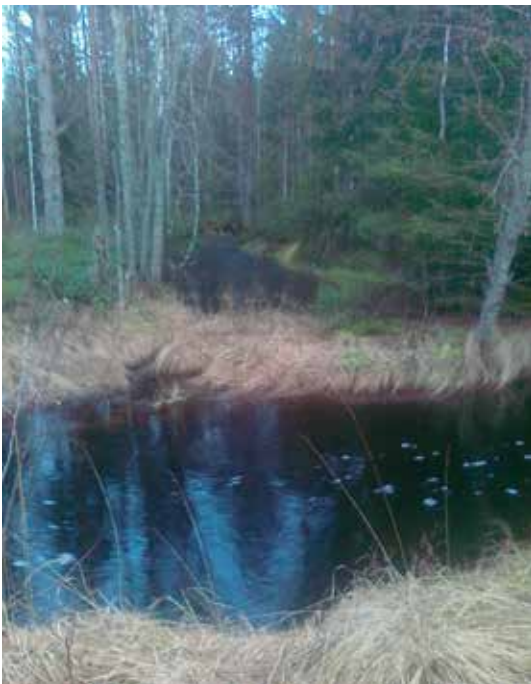
Kuva 111. Myllylän koskialueella olevan luontaisen Jukajoen uoman lenkin alajuoksun puoleinen pää marraskuussa 2013.

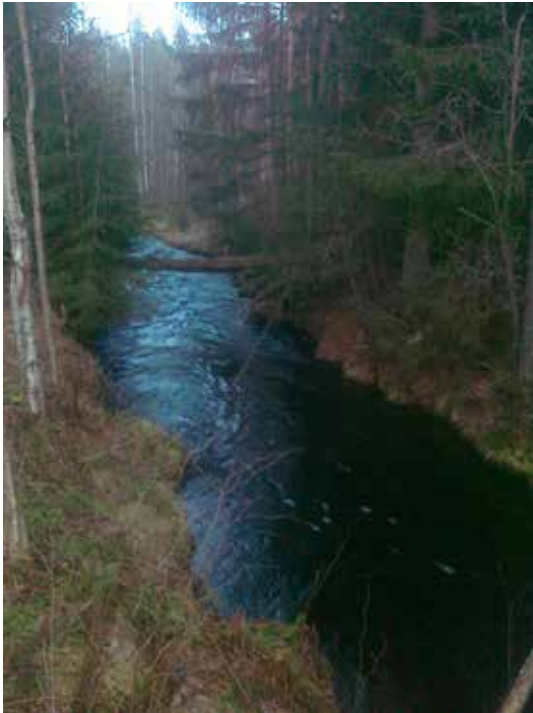
Kuva 114. Jukajoen Myllylän koskialueen kiihtyvän virtauksen alue marraskuussa 2013. Nämä ovat keskeisiä kutusoraikon mahdollisia rakennuspaikkoja.

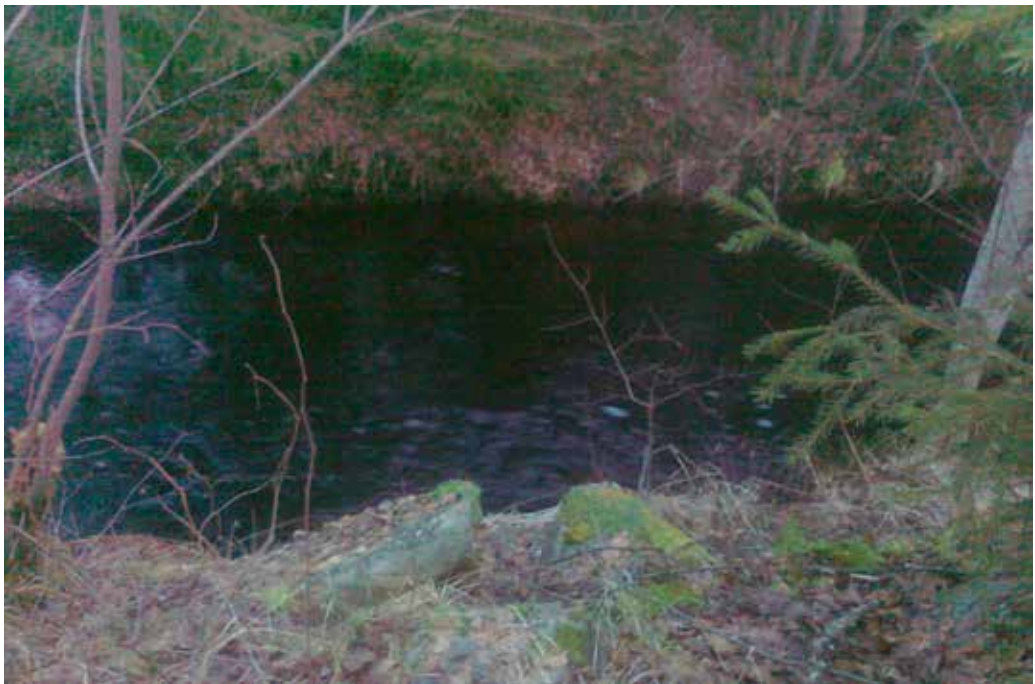
Kuva 115. Myllylän eteläpuolisen Jukajoen koskialueen perkuukiviä marraskuussa 2013. Nämä ovat erinomaista materiaalia joen kalataloudelliseen kunnostukseen kynnysten ja suisteiden sekä asentokivien rakennusmateriaaliksi.

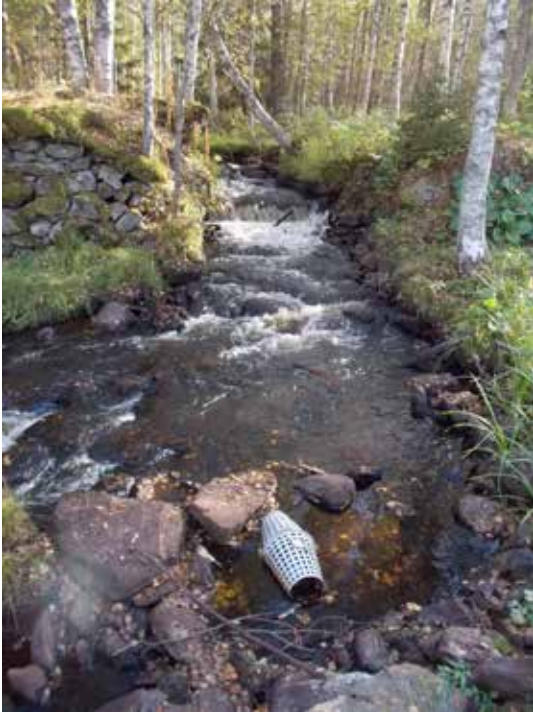
Kuva 116. Jukajoen Myllylä, vedenlaadun ja virtaaman havaintopaikka 50, syyskuussa 2014. Tämä on kapea ja melko kalteva koskialue, jossa virtausnopeudet ovat usein, valumatilanteesta riippuen enimmillään noin 1 m/s.

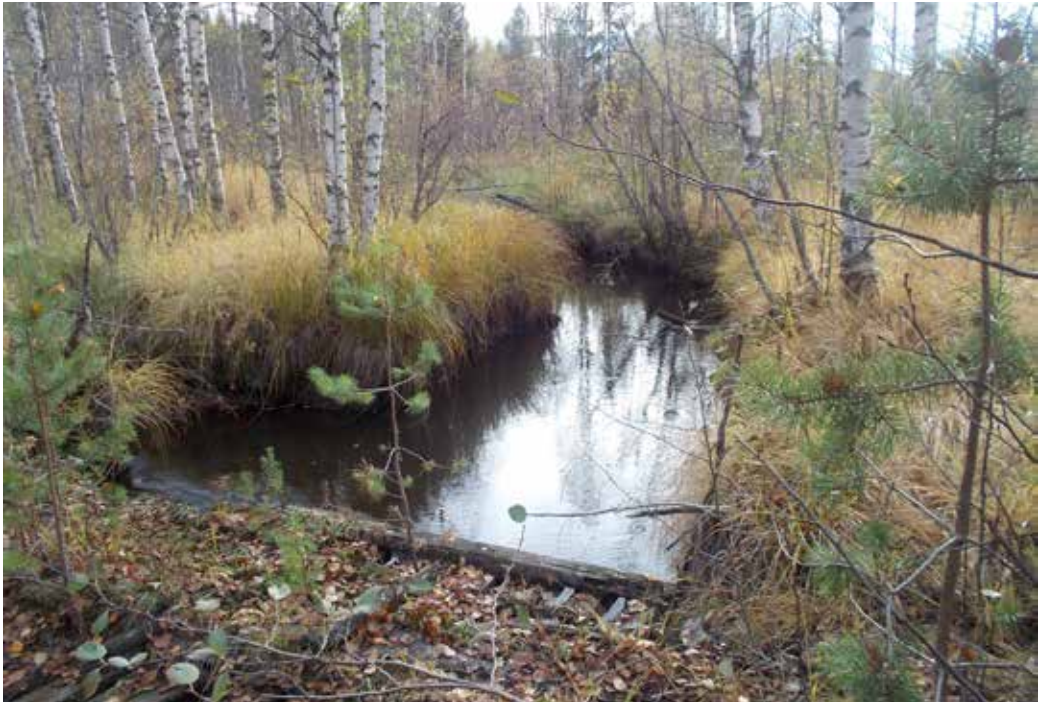
Kuva 120. Näkymä Ukonnurmen vanhalta sillalta Jukajoen yläjuoksun suuntaan lokakuun alussa 2015.

Tämä jokiosuus muistuttaa Kylmäsuon - Linnunsuon osuutta sikäli, että joen pohja on nähtävästi pääosin hienojakoista mineraalainesta ja seassa on vaihtelevasti orgaanista ainesta (kuvat 119, 120, 123). Ukonnurmen pohjaeläimistön havaintopaikalla vanhan sillan kupeessa (kuva 120) tällaista liejumaista ainesta mitattiin vähintään metrin verran syksyllä 2015 pohjaeläinnäytteenoton yhteydessä.

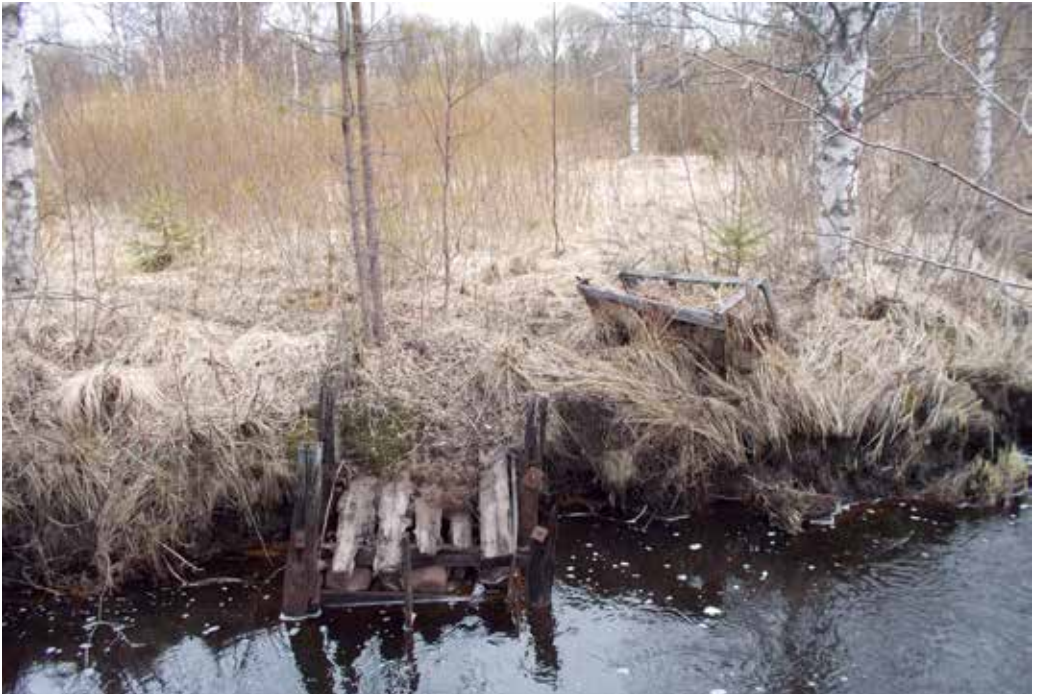
Kuva 122. Vanha laituirakennelma Ukonnurmen itärannalla huhtikuussa 2014.

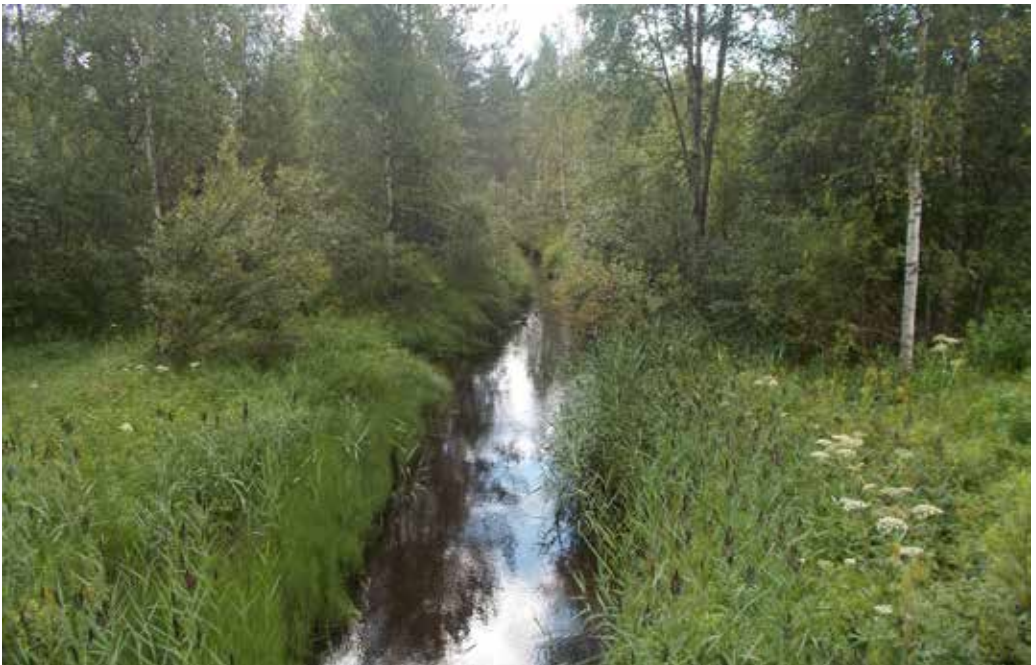
Kuva 123. Näkymä Jukajoen yläjuoksun puolelle Ukonnurmen maantiesillalta heinäkuussa 2015.

Näkymä Ukonnurmen vanhalta sillalta Jukajoen yläjuoksun suuntaan on esitetty kuvassa 123. Myllylän ja Ukonnurmen välinen Jukajoen välitön rantabiotooppi on valtaosin tämän kaltaista luhtaa ja kivennäismetsämäiden soistumaa, jossa on runsaasti jäänteitä majavatoiminnasta, kuten pesiä, kulkuväyliä, nakerrettuja kantoja ja puita. Voimakkaan ylivirtaaman vallitessa Myllylän ja Ukonnurmen välinen alue on melko vaikeakulkuista, koska tulvavesi peittää majavien kulkuväylien aukot ja tulvaveden aiheuttamat syöpymät joen ranta-alueella. Mahdollisena kunnostustoimena voisi tulla lähinnä kyseeseen joen pohjalle kertyneiden liettymien poisto. Tämä kohentaisi varsinkin pohjaeliöstön elinmahdollisuuksia ja myös Jukajoen vedenlaatua.

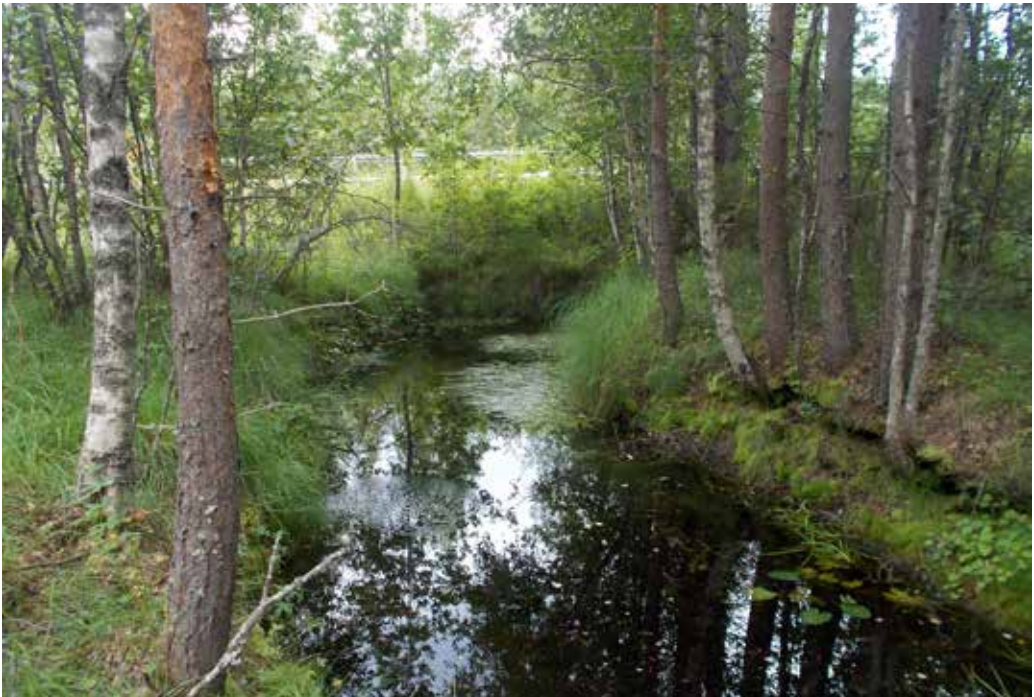
Kuva 126. Luontaisen uoman lenkki heti Ukonnurmen maantiesillan alajuoksun puolella heinäkuussa 2015.

Välittömästi Jukajoentien pohjoispuolella sijaitsee luontaisen jokiuoman lenkki (kuva 126). Tällä kohteella ei ole vesistökuunnostuksellista merkitystä, koska se katkeaa aivan kuin seinään, Jukajoentien perustuksiin. Kohde on sellaisenaan arvokas eräänlaisena kosteikkona alueen biodiversiteettiä rikastamassa.

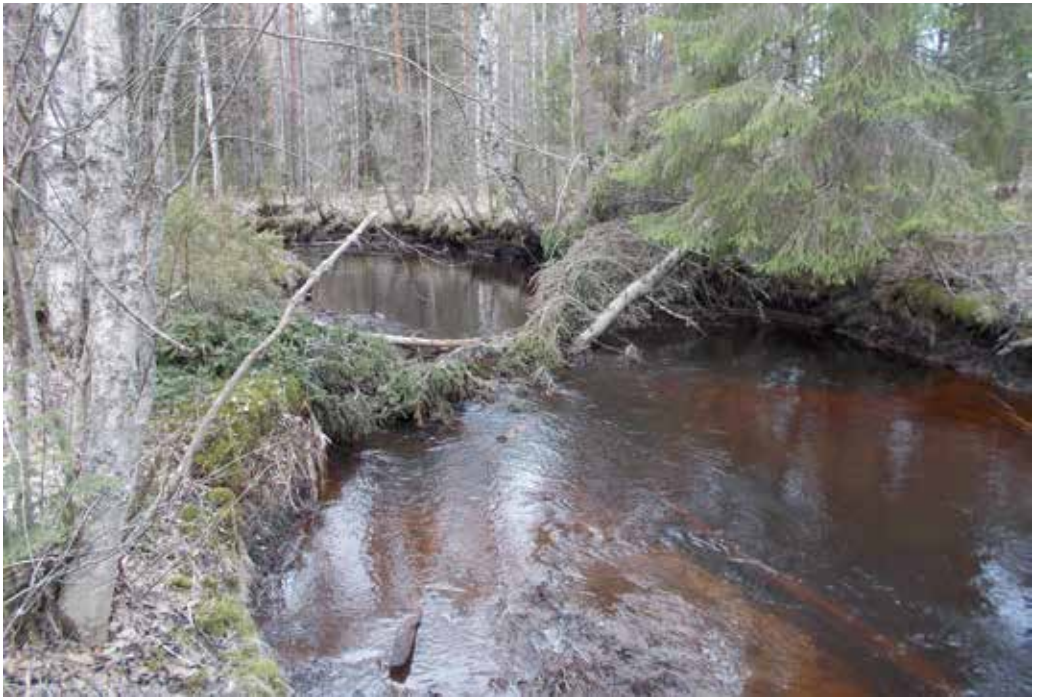
Kuva 128. Suistepuita Jukajoessa välittömästi Ukonnurmesta alajuoksun suuntaan huhtikuussa 2014.

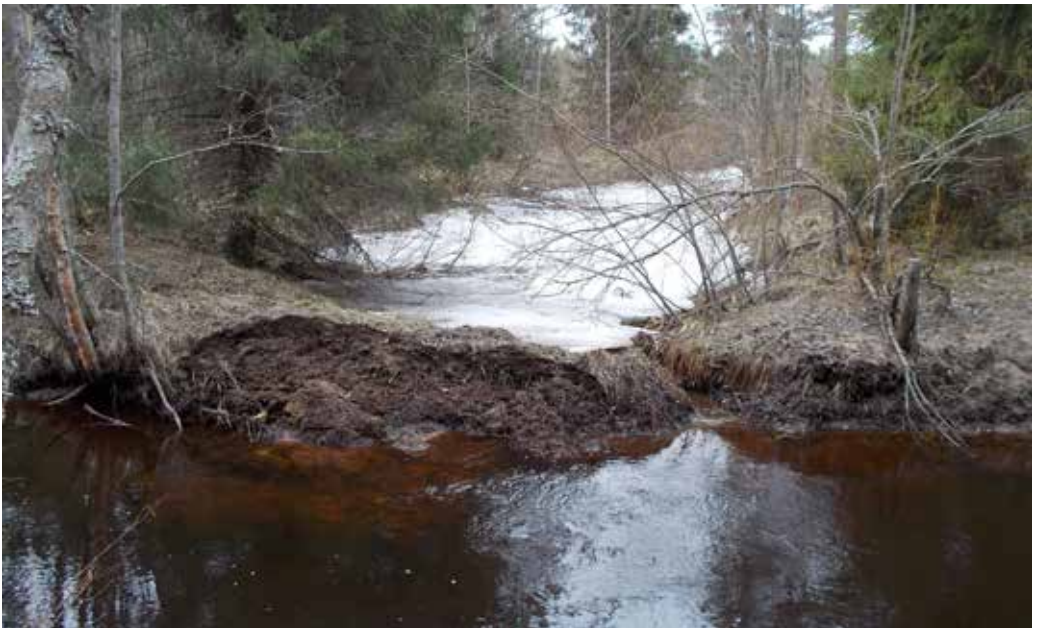
Kuva 132. Voimakkaasti erodoitunutta Jukajoen penkkaa (joen perkuumassoja) luontaisen jokiuoman osuuden (yläjuoksun puoleinen pää) kohdalla Leipäsuon ja Multikankaan maatilán kohdalla huhtikuussa 2014.

Voimakkaasti erodoitunutta Jukajoen penkkaa (joen perkuumassoja) luontaisen jokiuoman osuuden (yläjuoksun puoleinen pää) kohdalla Leipäsuon ja Multikankaan maatilan kohdalla on esitetty kuvassa 132. Tämän perkuumassakynnyksen poistamista ja veden ajoittaista ja osittaista ohjaamista Jukajoen nykyisestä uomasta siihen tehtävän viiston ohjauspadon (kivimateriaalista, ehkä puuta myös) tähän kannattaa harkita. Uoman lenkki on kuvattuna peruskartassa. Sen pituus on noin 100 metriä. Jukajoen valuma-alue on tällä kohdin runsaat 80 km², joten luontaisella uomalla tuskin on mainittavaa merkitystä kuormituksen pidättäjänä ja siten Jukajoen vedenlaadun kohentajana. Paikallisesti se voi kuitenkin rikastaa merkittävästikin biodiversiteettiä. Tämä kohde rajoittuu viljelysmaahan. Mikäli kunnostustyö toteutetaan, on ensin varmistettava sen haittattomuus viljelysmaan kuivatusoloille. Tässäkin tapauksessa toteutumisen perusehto luonnollisestikin on maanomistajien suostumus toimenpiteeseen.

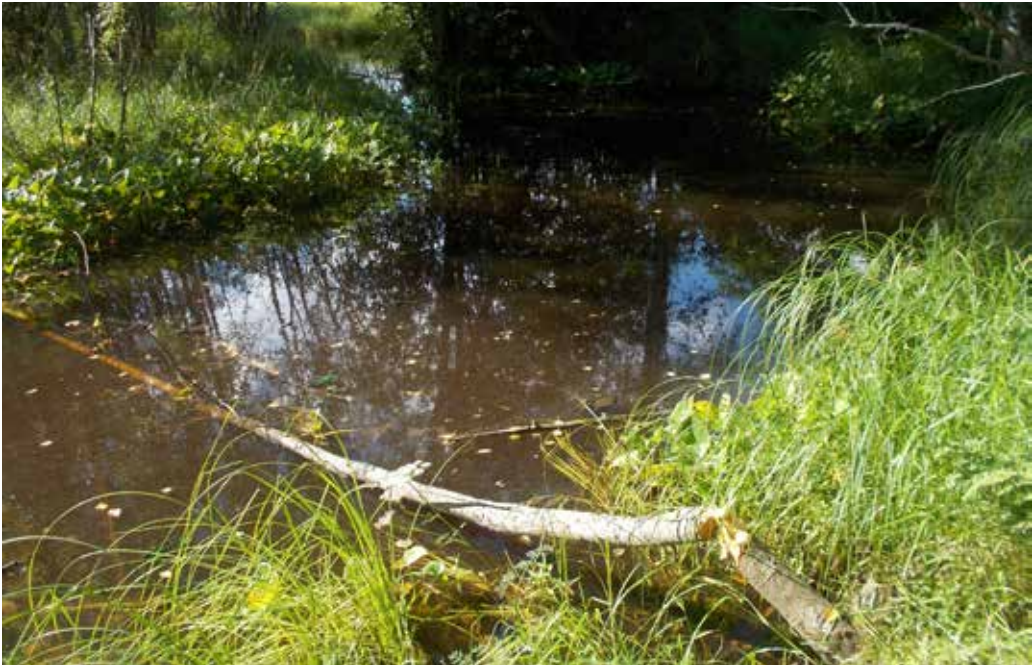
Kuva 138. Meanderoivaa luontaista jokiuomaa välittömästi Jokelan tilan viljelysmaiden eteläpuolella Jukajoen itärannalla heinäkuussa 2015.

Välittömästi Jokelan tilan viljelysmaiden eteläpuolella sijaitsee meanderoiva, luontaisen jokiuoman pätkä (kuva 138). Yhteys luontaiseen uomaan kannattaa avata yläjuoksun puolelta. Ohjauspadon rakentaminen voi olla hankalaa Jukajoen mahdollisen liettyneisyyden vuoksi. Liettyneisyys on kohtalaisen helppo selvittää sedimenttikairauksin.

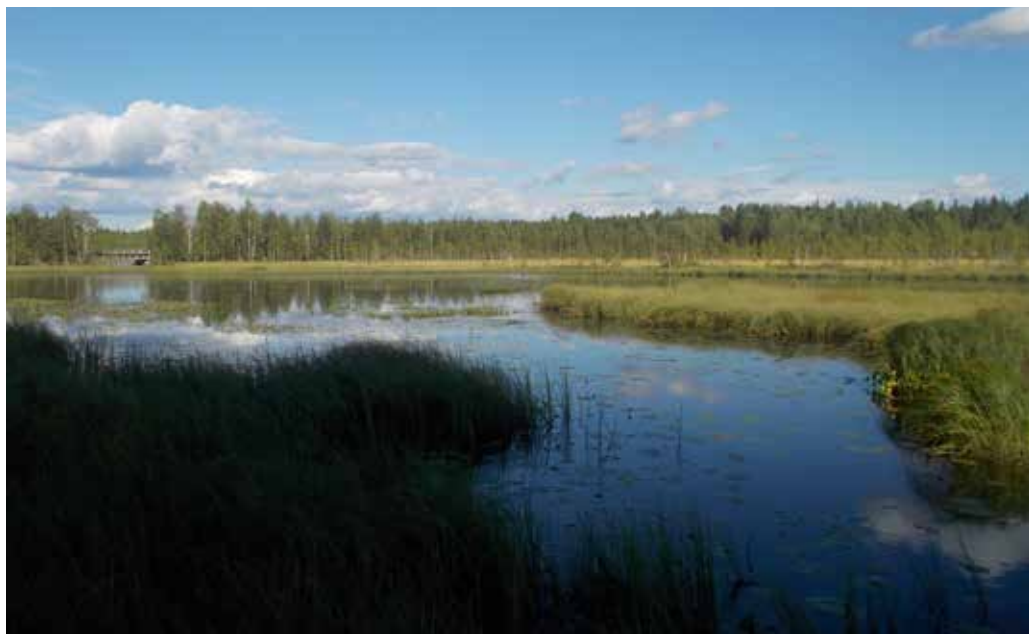
Kuva 141. Jukajoen päätepiiste heinäkuussa 2015. Vesi on ilmeisestikin jokseenkin samassa tasossa Pielisjoen kanssa.

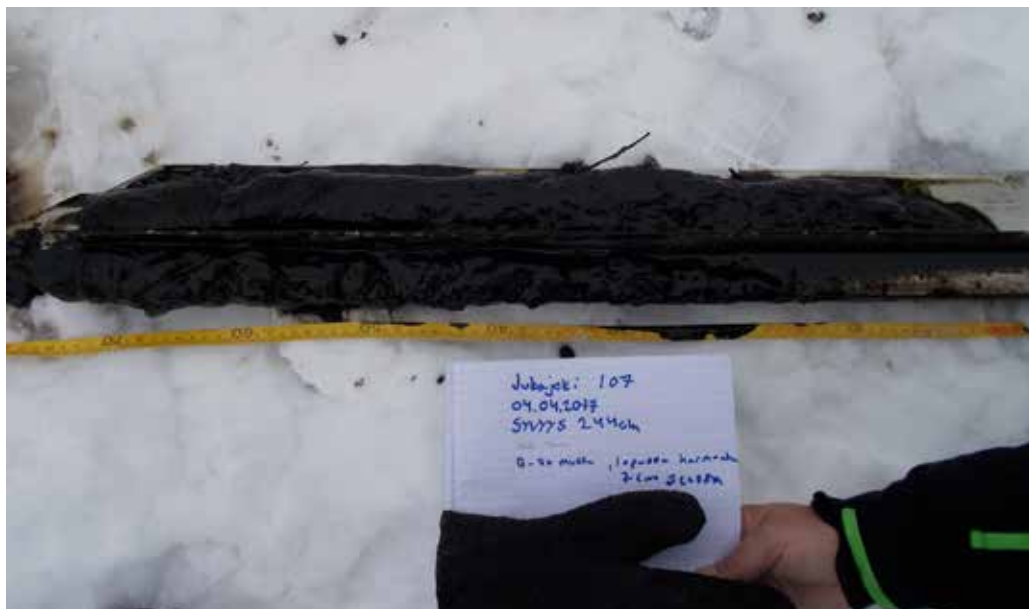
Kuva 145. Jukajoen suistoalueelta (pengersillalta hiukan alajuoksuun päin; ks. kuva 144) alkuperäisestä jokiuomasta otettu sedimenttinäyte huhtikuussa 2017. Näyte; noin 70 cm vesipitoista, mustanruskeaa liejua, jonka alapuolella kova, harmaa savi.

Sedimentti- ja pohjaeläinselvityksemme ulottui Anelinpuron ja Pielisjoen yhtymäkohdasta puretulle sähkölinjalle saakka kevättalvella 2017. Suistoalueen liettyneisyys vaihtelee varsin voimakkaasti (kuvat 145 ja 146). Liettyneessä suistossa pohjaeläinlajisto on hyvin suppea ja myös yksilömääriltään surkea. Useimmat näytteistä löydetut taksonit ilmentävät rehevyyttä. Karelia-ammattikorkeakoulun insinööriopiskelijat Jarno Hiltunen ja Lauri Hämäläinen tekevät ko. aineistosta parhaillaan opinnäytetyötään. Työ valmistuu vuonna 2018, ja tällöin tulokset raportoidaan tarkemmin. Alueen paikoitellen voimakas liettyneisyys voi ajoittain, kesä- ja etenkin talvikerrosteisuusjaksojen (samalla pienten virtaamien) aikana aiheuttaa veden happiongelmiä ja sisäistä kuorimitusta. Suistoalueen veden hapen ja ravinteiden pitoisuudet kannattaa ehdottomasti selvittää eri virtaamatilanteissa. Samoin veden pH ja yleisempien raskasmetallien (Fe, Al) pitoisuudet on syytä mitata. Tämä tutkimus, yhdessä jo tehtyjen sedimentti- ja pohjaeläinselvitysten kanssa, antaa oleellisen tiedon mahdollisten kunnostustoimien mielekkyydelle. Joka tapauksessa jo nyt tiedämme (ks. edellä), että Jukajoen luontainen uoma on paikoitellen voimakkaasti liettynyt. Hiltusen ja Hämäläisen opinnäytetyön tietojen perusteella kyetään arvioimaan suiston sedimentin, nimenomaan orgaanisen ja hyvin vesipitoisen lietteen määrää. Ainakin luontaista Jukajoen uomaa voisi pyrkiä kunnostamaan raskaalla raivausnuotalla tai vastaavalla pohjanpöyhintälaitteella. Alueella tapahtuu vaihtelevaa virtausta valumatilanteesta riippuen, joten pöyhityn pohjan orgaanisen aineksen mineralisaatio vauhdittuisi jopa huomattavasti rivaakammin liettyneisiin järviin verrattuna. Voimakkaasti liettyneiden, rehevöityneiden järvien pohjan pöyhinnästä on rohkaisevia tuloksia ainakin 1990-luvulta (Huttunen ym. 1997, Karjalainen 1998). Raivausnuottauspöyhintää kannattaisi ainakin kokeilla suistoalueella ja sen vaikutuksia olisi helppo seurata sedimenttinäytteenotoin. Sedimentti on silminnähdyn hyvin vesipitoista, joten sedimentin poistomenetelmää valittaessa imuruoppauksen kaltaiset tekniikat olisivat soveliaita. Ruoppaus on kuitenkin keskimäärin kallista tekniikkaa. Vuonna 1971 tapahtuneen dramaattisen vedenpinnan nousun myötä aiemmilta metsämailta mahdolliset edelleen jatkuvat eroosioriskit kaappaan luontaiseen uomaan, mikäli siihen kohdistettaisiin kunnostustoimia (pöyhintä, sedimentin poisto), olisi ehdottomasti selvítettävä.

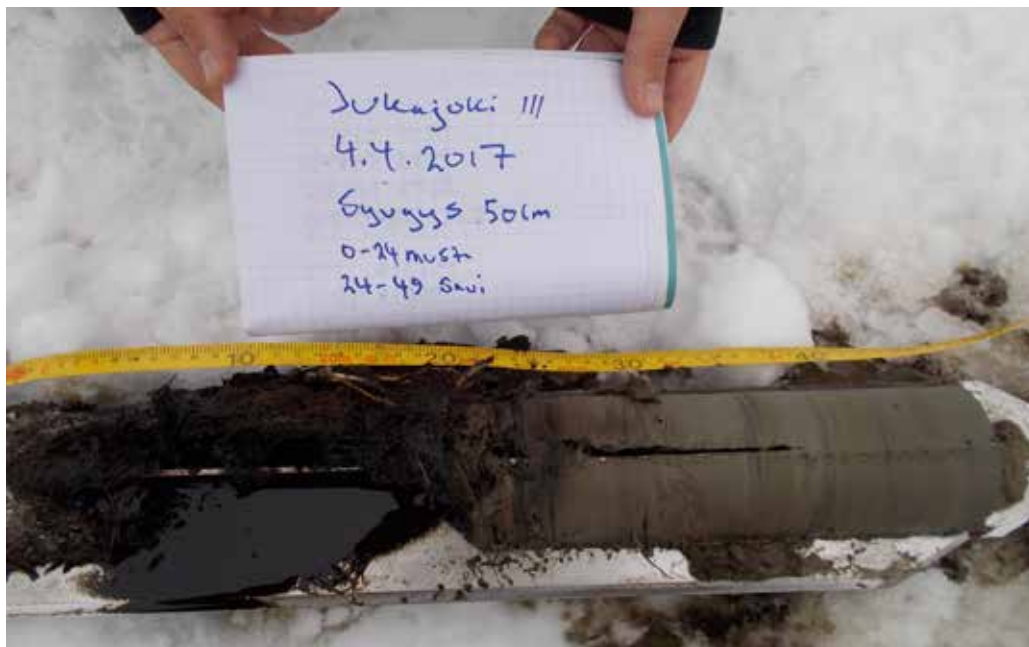
Kuva 146. Jukajoen suistoalueelta (pengersillalta hiukan alajuoksuun päin, ks. myös kuva 144) otettu sedimenttinäyte. Näytteenottoaika sijaitsee alkuperäisellä metsämaalla ennen vuotta 1971, ts. ennen Kuurnan voimalaitoksen aiheuttamaa vedennousua Pielisjoessa ja Jukajoessa, ja siis nykyisellä vesialueella (vrt. myös kuva 139).
