OUTOKUMMUN TERÄSSULATTOJEN VESIJÄÄHDYTTÄJÄIDEN TAAJUUSMUUTTAJAIN JÄÄHDYTYKSEN MODERNISOINTI

Opinnäytetyö
Tekniikan ja liikenteen ala
Sähkötekniikka
Insinööri (AMK)

Tekijä	Mika Törmälä	Vuosi	2018
Ohjaaja	DI Matti Paaso		
Toimeksiantaja	Outokumpu Stainless Oy		
Työn nimi	Outokummun terässulaton vesijäähdytteisten taajuusmuuttajien jäähdytyksen modernisointi		
Sivu- ja liitesivumäärä	33 + 9

Author	Mika Törmälä	Year	2018
Supervisor	Matti Paaso, MSc (Tech.)		
Commissioned by	Outokumpu Stainless Oy		
Subject of thesis	Modernization of cooling of water-cooled frequency converters at Outokumpu Oy Stainless Steel Mill		
Number of pages	33 + 9

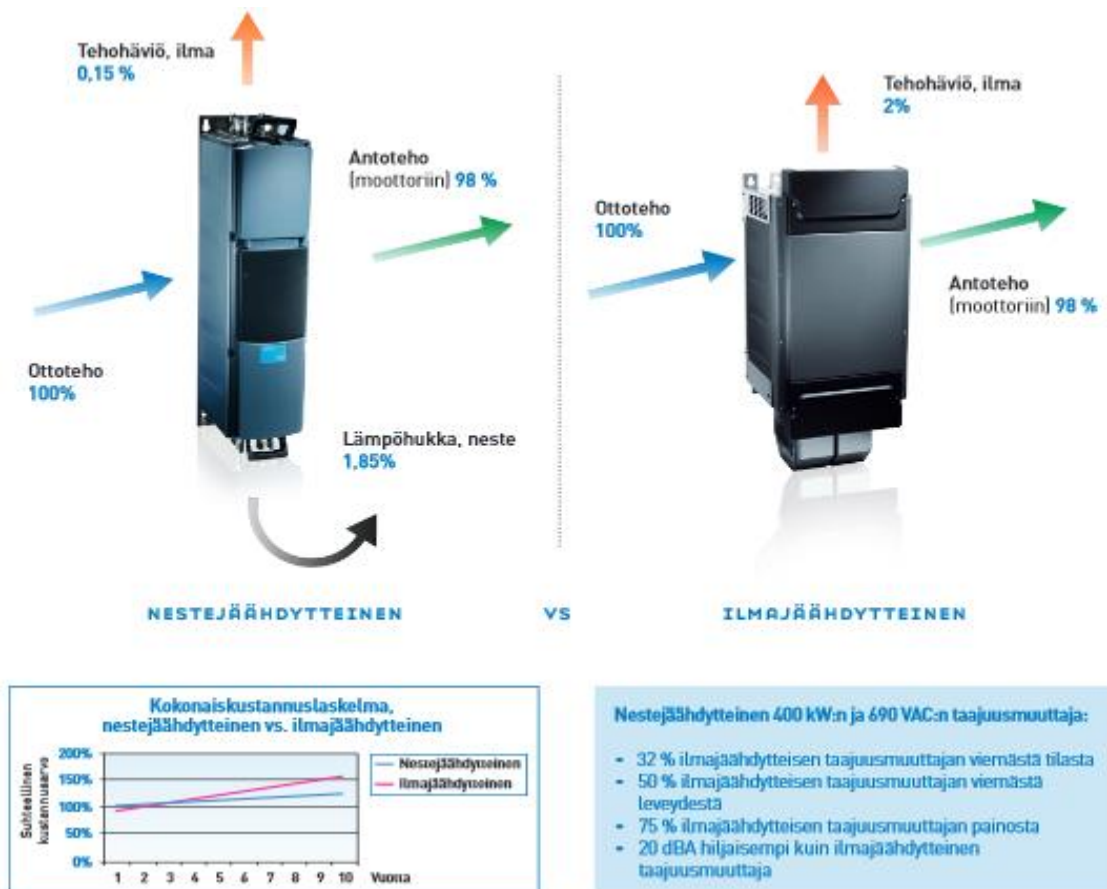
Taajuussuuttajan keskimääräinen tehohäviö on 2%, joka tekee useiden taajuussuuttajien keskustiloissa kymmeniä kilowatteja lämpötehoa (Kuva1). Ilmajäähdytteisissä taajuussuuttajissa kaikki lämpö siirtyy suoraan ilmaan, joka vaatii tehokkaan ilmanvaihdon suodattimiseen. (Vacon 2018)

Kuva 1. Ilma- ja vesijäähdytteisen taajuussuuttajan ero (Vacon 2018).

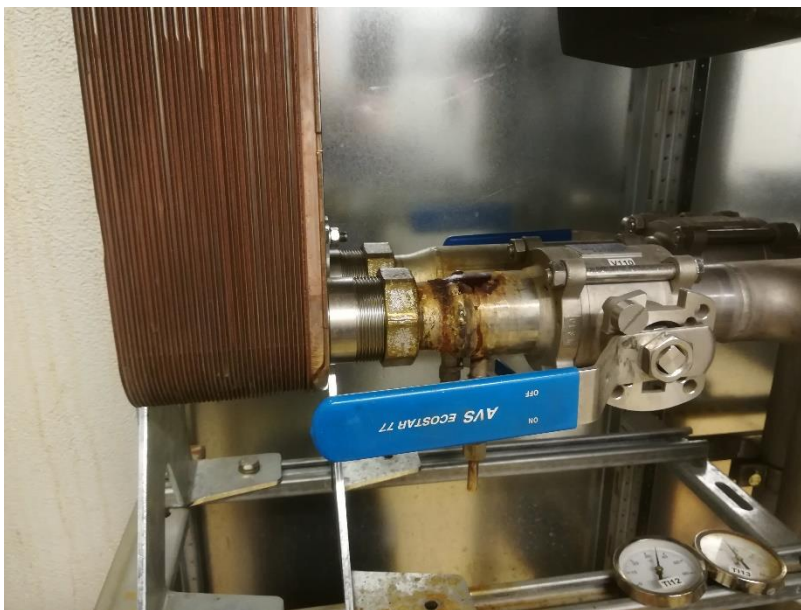
Lämmönvaihdinyksiköt ovat pääsääntöisesti melko hyvässä kunnossa silmämääräisesti tarkasteluna. Osassa yksiköistä huomaa kuitenkin selviä huollon ja valvonnan puutteesta johtuvia merkkejä. Pieniä vesivuotoja on varsinkin vku1:n suodinlaitoksen lämmönvaihdinyksikössä useita, ja ne ovat aikojen kuluessa saaneet kaapin näyttämään paljon tilannetta pahemmalta (Kuva 2).

Kuva 2. Vesivuoto.

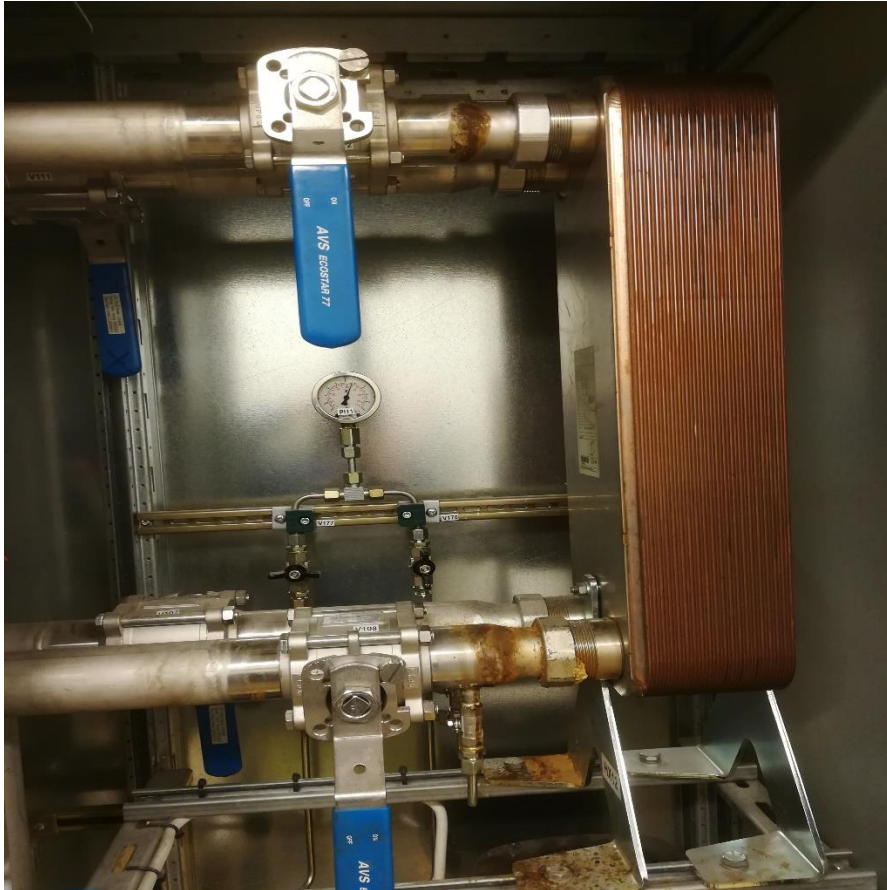
Lämmönvaihtimet ovat Alfa Laval -merkkisiä levylämmönvaihtimia (Kuva 3). Lämmönvaihdinyksiköissä on kaksi lämmönvaihdinta, jotka voidaan erottaa toisistaan käsiventtiileiden avulla. Tällöin toinen vaihdin voidaan huoltaa ilman, että lämmönvaihdinyksikön toiminta keskeytyy. Lämmönvaihtimilla ei ole varsinaista

ennakkohuoltoa, vaan niitä on puhdistettu siinä vaiheessa, kun taajuusmuuttajille menevän jäähdytysveden lämpötila ei enää pysy asetusarvossa. Pesu tapahtuu ultraäänipesurilla.

Kuva 3. Lämmönvaihdin.

Lämmönvaihtimet on syytä puhdistaa, kun paine-ero on noussut lämmönvaihtimien yli 0,5 baaria asetteluarvosta. Asetusarvo on puhtaan lämmönvaihtimen yli saatu paine-eron arvo, joka on normaalisti 0,2 baaria. Tuotannon aikana tehtävä puhdistus aloitetaan ottamalla puhdas lämmönvaihdin käyttöön avaamalla puhtaan vaihtimen käsiventtiilit ja valitsemalla kyseisen vaihtimen pumppu käyttöön. Sen jälkeen pysäytetään puhdistettavan lämmönvaihtimen pumppu ja suljetaan käsiventtiilit. Ennen puhdistettavan lämmönvaihtimen irrottamista on syytä tarkistaa järjestelmän moitteeton toiminta.

Lämmönvaihtimet tyhjennetään vedestä tyhjennysventtiileiden avulla. Venttiiliin liitetään letku, jonka avulla vesi saadaan johdettua suoraan viemäriin eikä sitä tarvitse laskea lämmönvaihdinyksikönkaapin pohjalle, mikä aiheuttaa turhan vuotohälytyksen operaattoreille. Kun lämmönvaihtimet on saatu tyhjennettyä ja on varmistettu, että käsiventtiilit eivät vuoda vettä, voidaan aloittaa vaihtimen irrottaminen. Irrotus aloitetaan avaamalla neljä mutteria, joilla vaihdin on yhdistetty putkistoon. Sen jälkeen aukaistaan lämmönvaihtimen jalat, jotka pitävät vaihdinta kaapissa paikoillaan ja nostetaan lämmönvaihdin ulos kaapista.

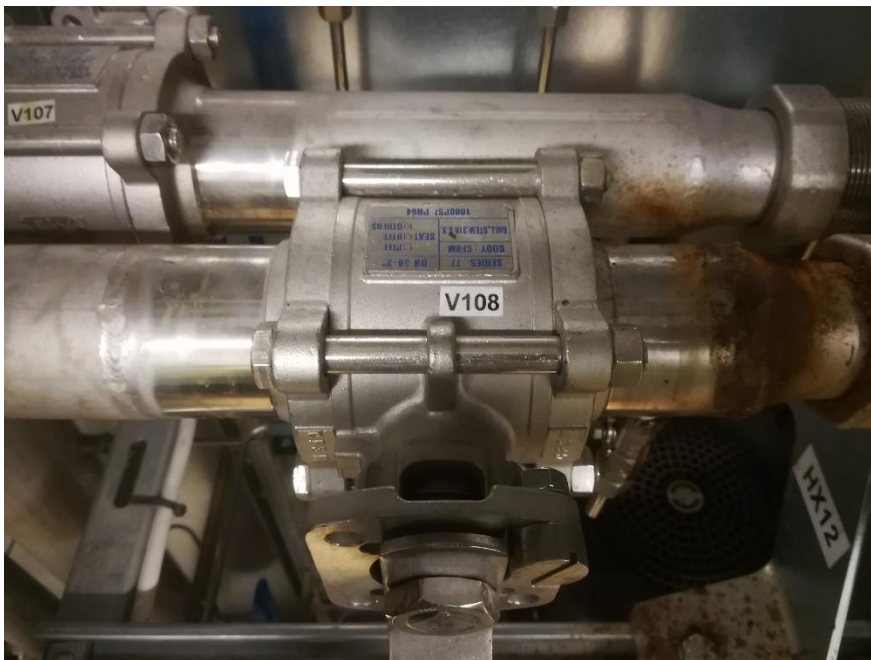
Lämmönvaihdinyksiköissä on useita käsiventtiileitä, jotka on valmistettu ruostumattomasta teräksestä (Kuva 4). Venttiilit ovat pääsääntöisesti hyvässä kunnossa ja toimivat hyvin.

Kuva 4. Käsiventtiili.
