VÄRÄHTELYMITTAUKSEN TOTEUTTAMINEN

SSAB Hämeenlinnan maalauslinja

Tekniikka
2018

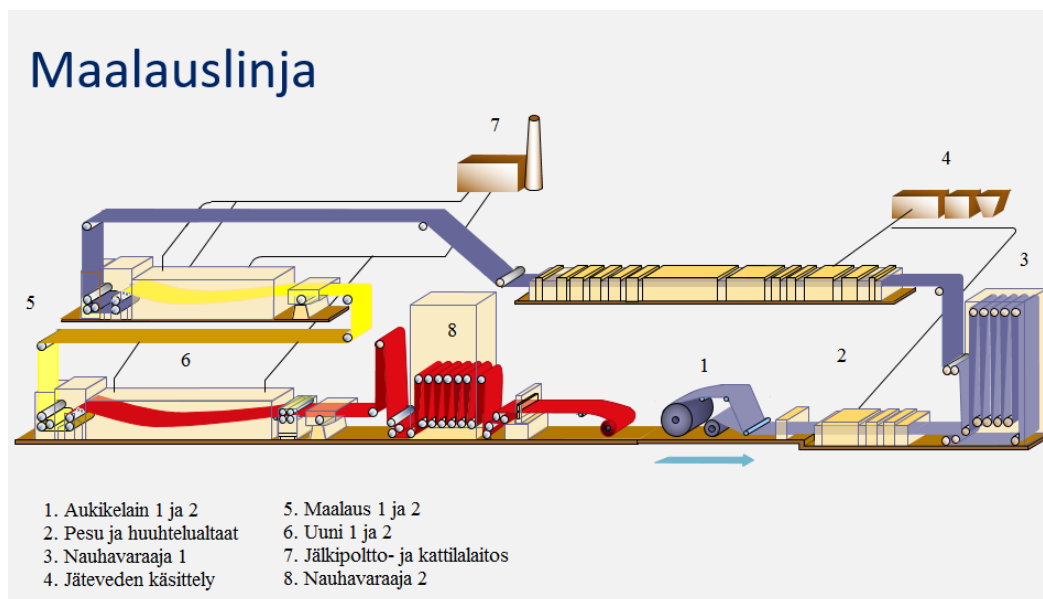
Kuvassa 1 on kuvattu Hämeenlinnan maalauslinja sekä siihen kuuluvat osa-alueet.

Kuva 1. Maalauslinja.

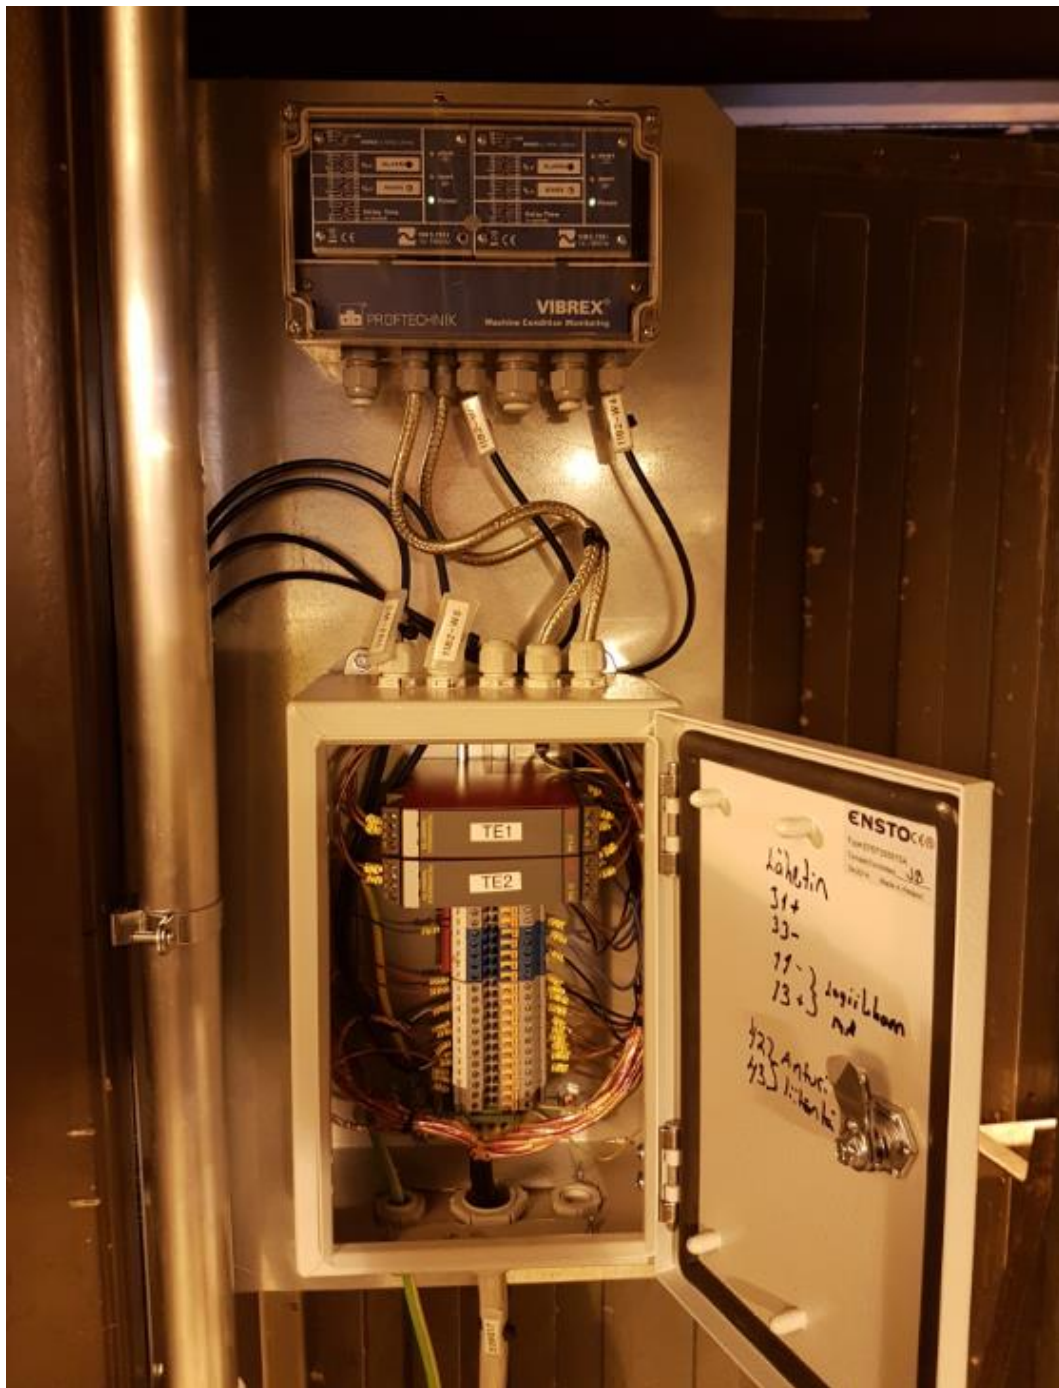
Mittauslaitteistot asennettiin jälkipolttimen välittömään läheisyyteen. Mittauslaitteisto sisältää VIBREX-monitorointijärjestelmän ja kytkentäkotelon, jonka sisällä on myös lämpötilamittaukseen tarvittavat PR Electronicsin 5114A ohjelmoitavat lähettimet, joilla saadaan lämpötilamittaus yhteen analogiakanavaan. Mittauslaitteisto on kuvassa 8.

Kuva 8. Värähtelymittauslaitteisto, lämpötila-anturien lähettimet sekä kytkentäkotelo.

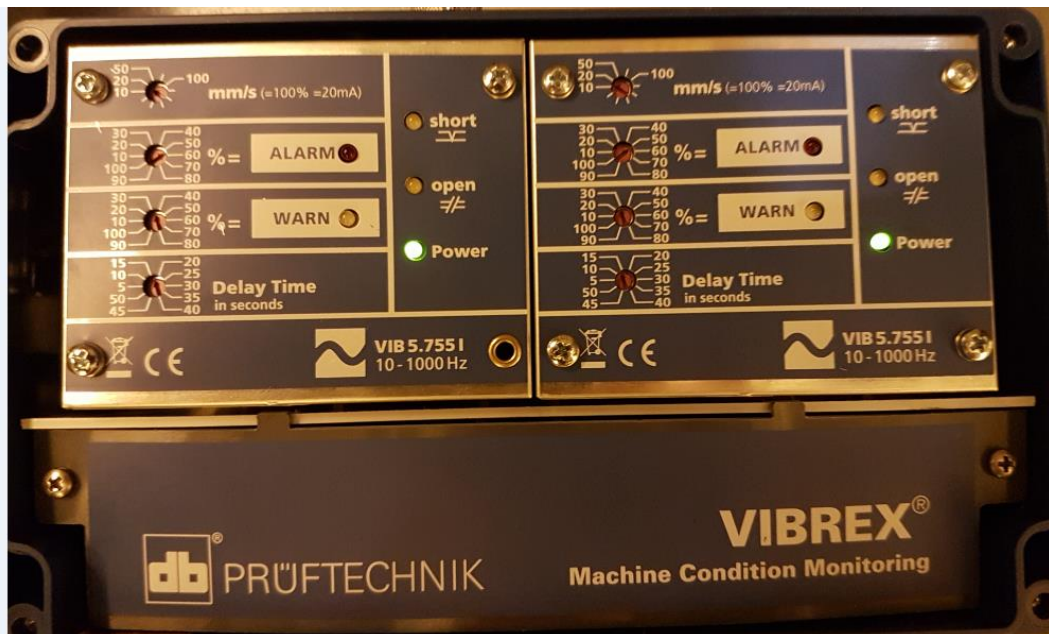
Värähtelymittauslaitteisto konfiguroitiin siten, että mittausalueena käytetään 0-20 mm/s. Varoitusrajana käytetään 30 %:a, jolloin värinän ylittäessä tason 6 mm/s saa automaatiojärjestelmä varoitusviestin, jolloin voidaan kunnossapidolta pyytää tarkistuskäyntiä. Hälytysrajana on 50 %, jolloin värinän ylittäessä 10 mm/s voidaan tilanteen vakavuudesta riippuen pysäyttää linja tai suorittaa kunnossapidollisia toimintoja. Mittauksessa käytetään 15 sekunnin hälytysviivettä, jolla suodataan esimerkiksi käynnistyksen aikana ilmaantuvista hetkellisistä resonanssialueista johtuvia hälytyksiä. Kuvassa 9 on värinänmittauslaitteiston asetusalueet.

Kuva 9. Värinänmittauslaitteiston asetusalueet.

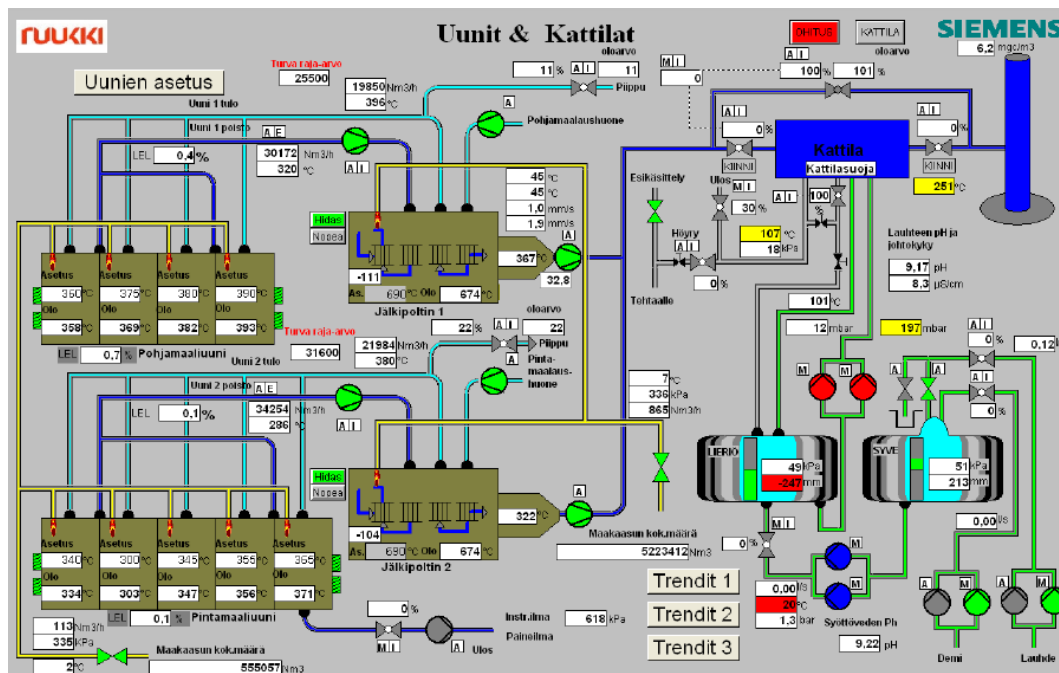
Asennetut lämpötila- sekä värinänmittaukset ohjelmoitiin ”Uunit ja Kattilat” -sivulle, jossa jälkipoltin 1:n sijaitsee. Kuvassa 15 on valvomotiedot uuneista ja kattiloista.

Kuva 15. Uunien ja kattiloiden valvomokuva.

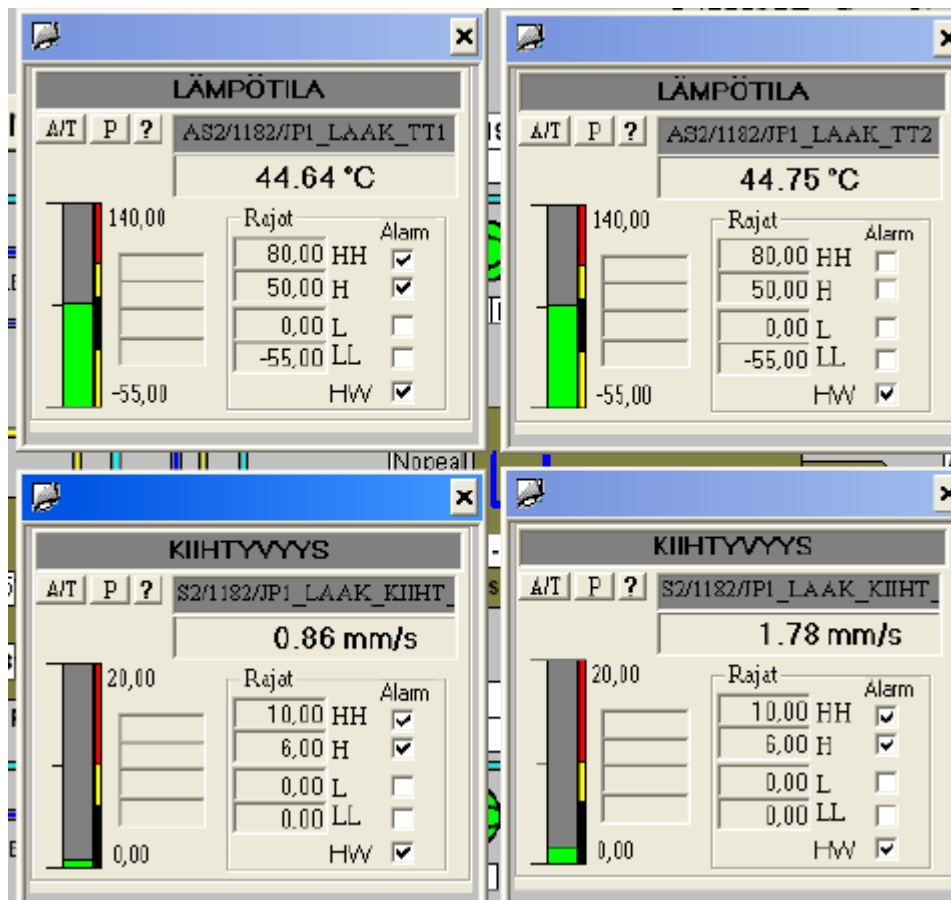
Jos mittauksia on tarve nähdä tarkemmin, voidaan ne avata erillisiksi ikkunoiksi valvomokuvaan. Mittauksien ikkunoista voidaan nähdä graafisesti kuinka lähellä varoitus- ja hälytysrajoja sen hetkiset oloarvot ovat (**Kuva 16.**).

Kuva 16. Mittauksien ponnahdusikkunat.

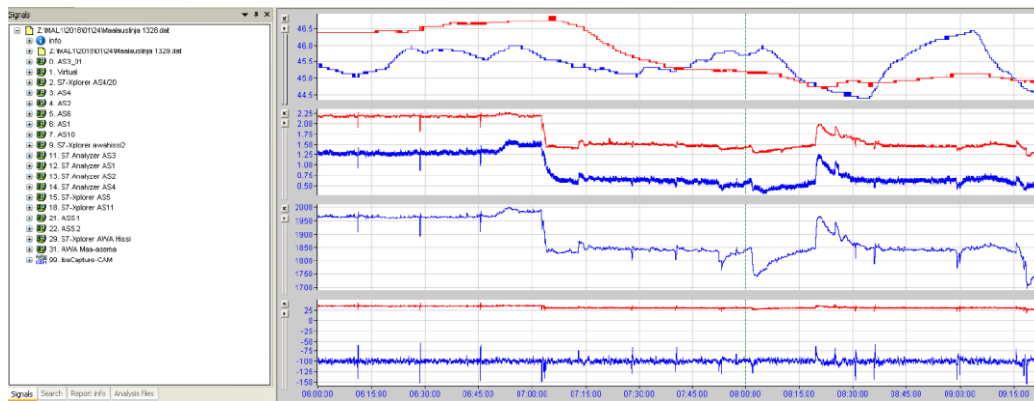
Tehtaalla on käytössä ibaAnalyzer-valvontaohjelmisto, jolla voidaan seurata automaatiojärjestelmän kaikkia mittaustietoja pitkällä aikavälillä. Ohjelmaan voidaan valita automaatiojärjestelmästä halutut mittaukset ja laittaa ne allekkain, jotta voidaan nähdä samalla ruudulla, onko mittausten välillä yhtäläisyyksiä. Näitä tietoja käyttämällä kunnossapidossa voidaan etsiä vikoja, sekä poissulkea niiden mahdollisia aiheuttajia. Kuvassa 17 on seurannassa uudet lämpötilamittaukset, värähtelymittaukset, moottorin pyörimisnopeus ja moottorin käytetty momentti.

Kuva 17. Valvontajärjestelmän ikkuna.

Koska tietoa saadaan kerättyä pidemmältä ajalta, voidaan mittauskäyriä säilyttää ja verrata niitä myöhemmin mitattuihin arvoihin. Tällöin voidaan nähdä, jos esimerkiksi värähtelyn kokonaistasossa on tapahtunut nousua, joka mahdollisesti ennakoii laitteen huoltotarvetta.
