**ASETINLAITTEIDEN VIRRANSYÖTTÖ SÄHKÖRATAJÄRJES-
TELMÄSTÄ**

Mikko Leskelä
Opinnäytetyö
Kevät 2018
Sähkö- ja automaatiotekniikan tutkinto-ohjelma
Oulun ammattikorkeakoulu

Liikennevirastolle toteutetun opinnäytetyöni tutkimuskohde on Ylivieskassa sijaitsevan Karhukankaan liikennepaikan asetinlaitteelle rakennettu ECM:n toimitama virransyöttölaitteisto.

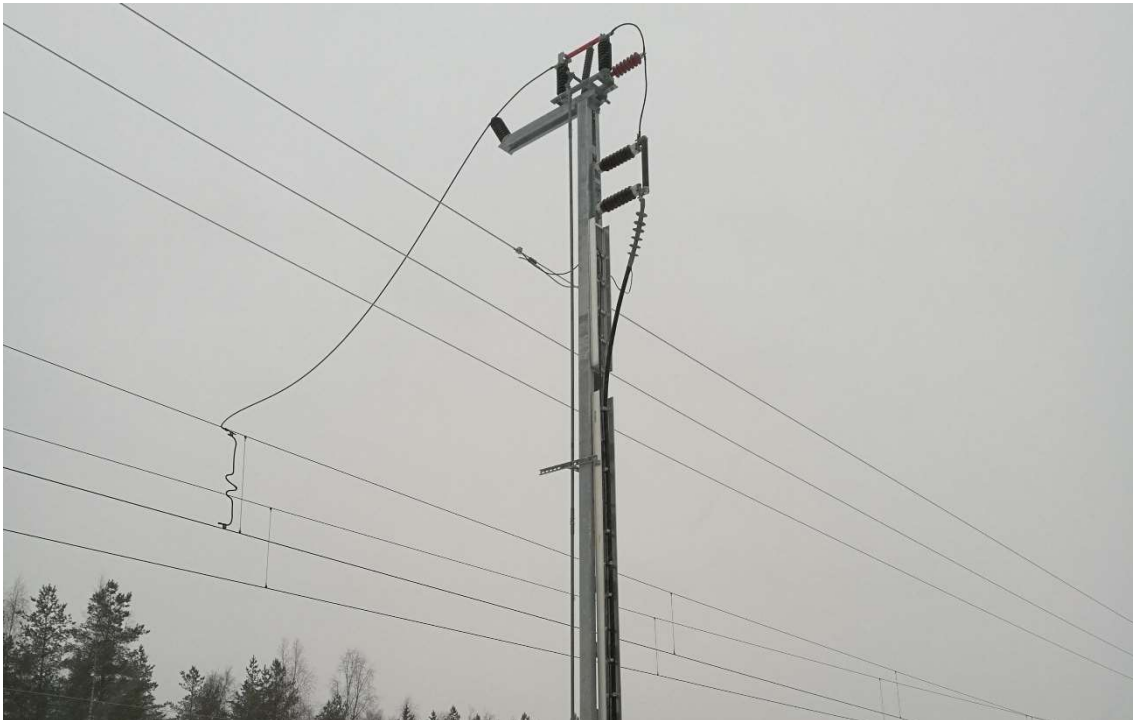
Muuntamon huoltotoimenpiteitä varten syöttöön on liitetty sähköratapylvääseen sijoitettu erotin. Oikosulkusuojana toimii sähköratapylvääseen sijoitettu suurjännitesulake. (Kuva 2.)

KUVA 2. Liitäntä sähkörataan, erotin ja suurjännitesulake

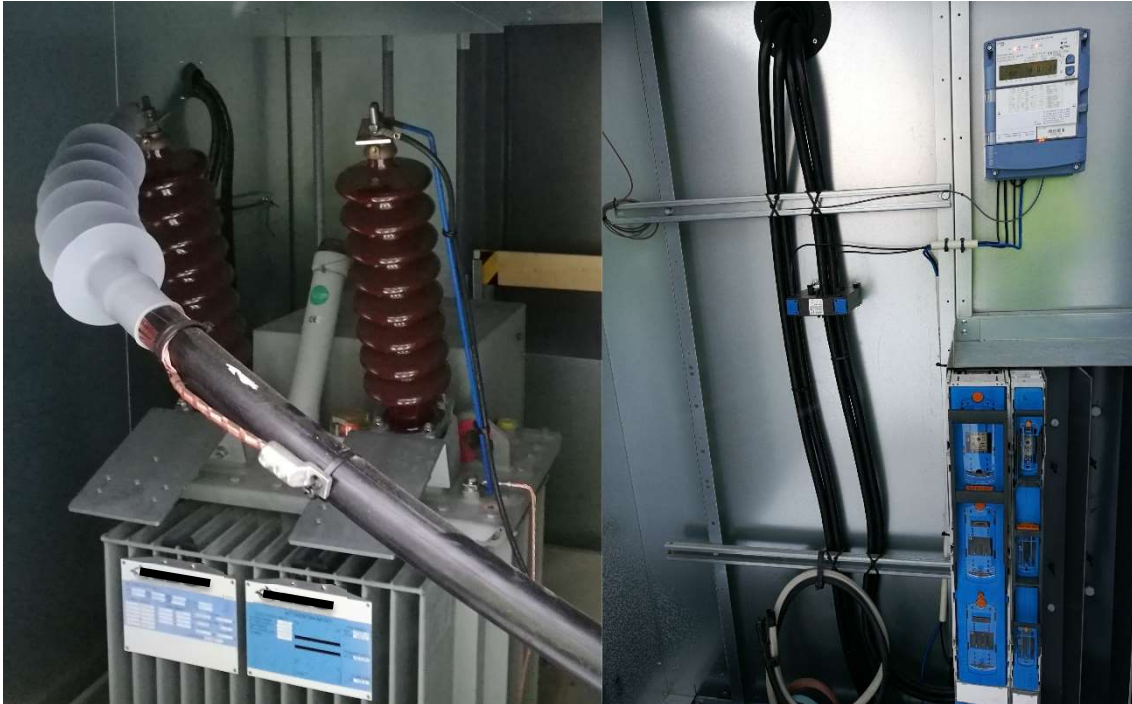
Muuntamo on jaettu muuntaja- eli suurjännitetilaan ja pienjännitetilaan. Muuntajatilalla puolella on 50 kVA:n muuntaja, jonka ensiöpuoli on yhdistetty suurjännitekaapelilla suurjännitesulakkeeseen ja poikkipinta-alaltaan 50 mm²:n kuparijohtimella sähköratapylväeseen. Muuntajan toisiopuoli on yhdistetty muuntamon pienjännitepuolelle sijoitetun pienjännitekeskuksen virtakiskoon ja maadoituskiskoon. Pienjännitekeskus on järjestelmän pääkeskus. (Kuva 3.)

KUVA 3. Muuntamon suurjännite- ja pienjännitetilat

Pääkeskukseen on sijoitettu sähköenergiamittari ja kaksi jonovarokeytkintä (kuva 3). Toinen jonovarokeytkin on ECM-järjestelmän syöttöä varten ja toinen sähköenergian mittausta varten. Tälle jonovarokeytkimelle on määritetty kun-

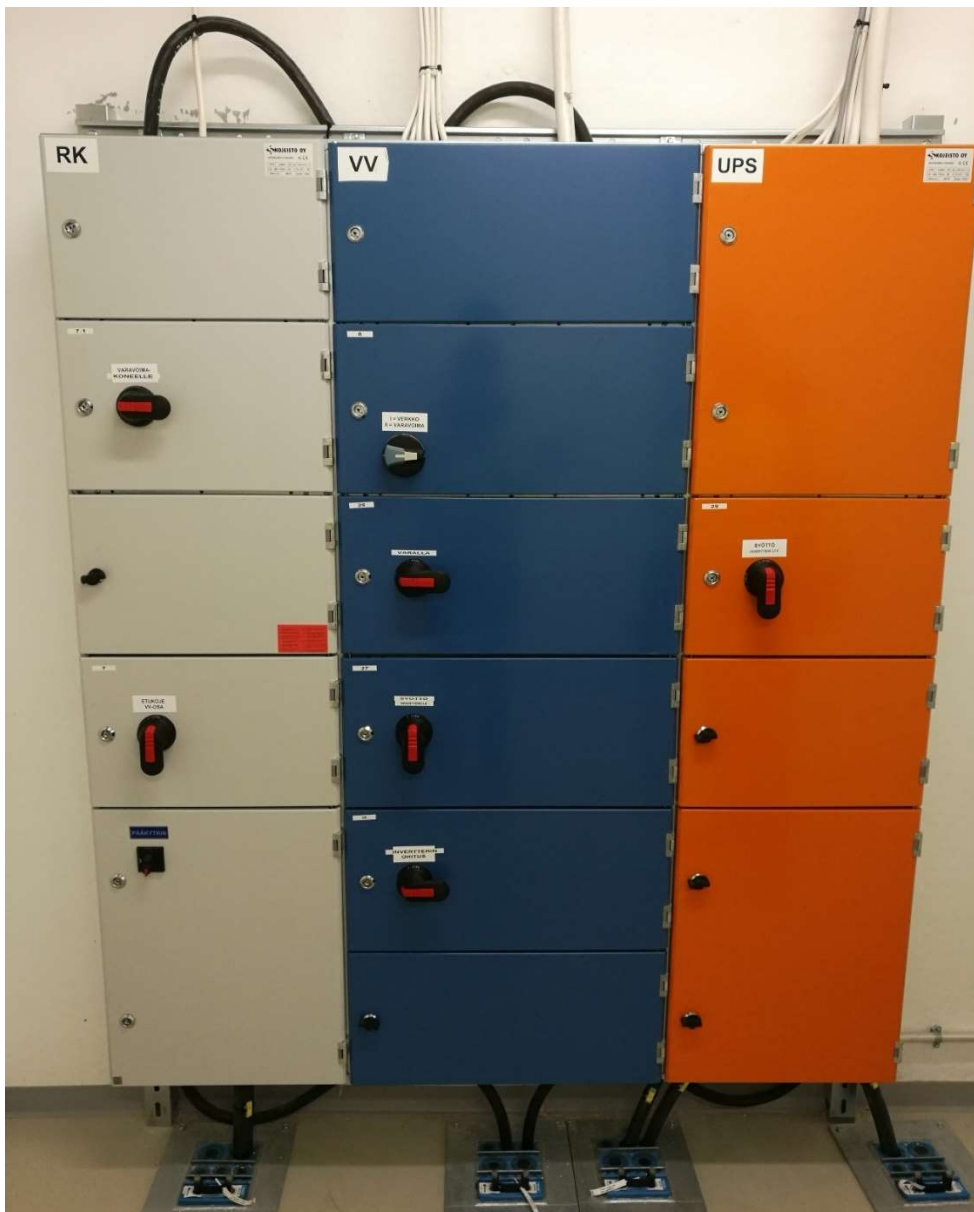
Laitetilan ryhmäkeskus on jaettu tulevien tehonsyöttöjen mukaan kolmeen osaan, sähkölaitososiioon, varavoimaosiioon ja UPS-osiioon. Jaon selkeyttämiseksi keskuksen eri osioissa on käytetty erivärisiä kansia, sähkölaitososiolle harmaita, varavoimaosiolle sinisiä ja UPS-osiolle oransseja (kuva 4).

KUVA 4. Laitetilan ryhmäkeskus

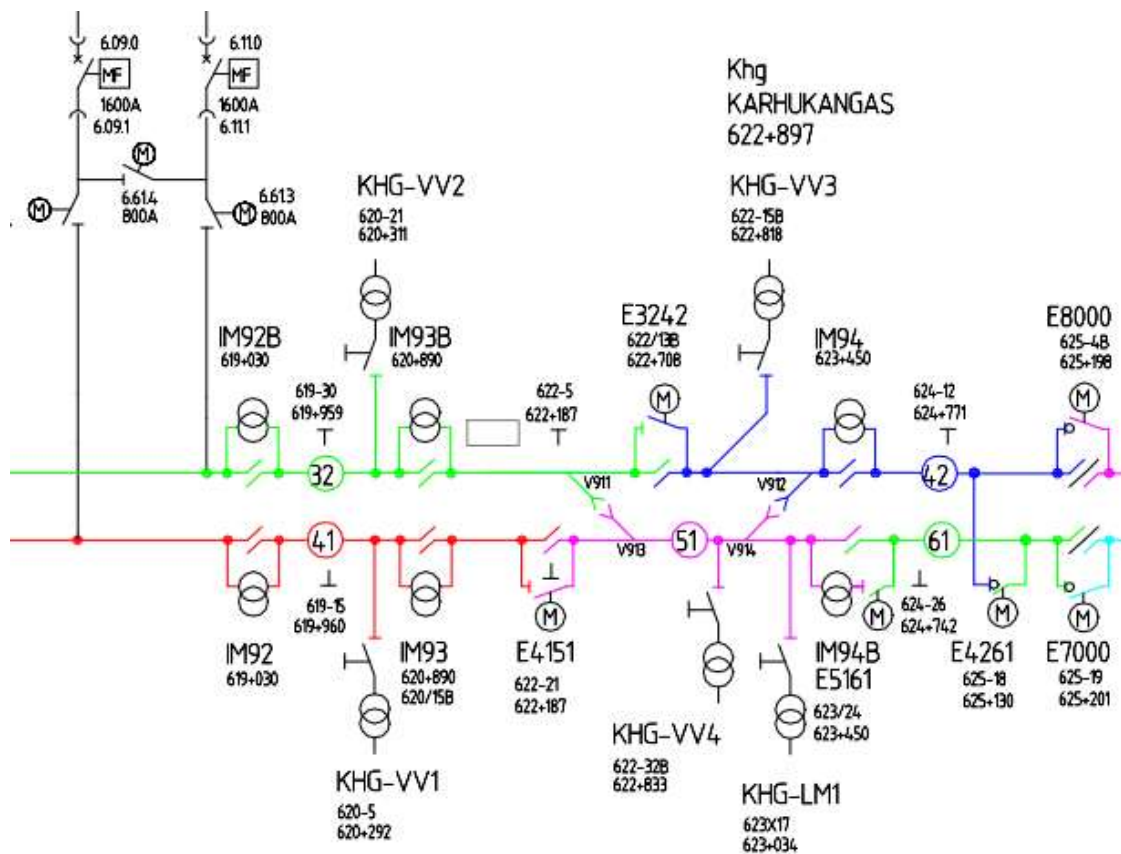
Sähköratavauriosta tai oikosulusta johtuvan virransyöttökatkon ehkäisyä Karhukankaalla voidaan havainnollistaa ryhmityskaaviokuvan avulla (kuva 5).

KUVA 5. Otos ryhmityskaaviosta (9)

Karhukankaan ECM-laitteista syöttävät muuntajat on ryhmityskaavioon merkitty tunnuksilla KHG-VV3 ja KHG-VV4. Kuvitellaan itäisen raiteen sähkörataan (kuvassa alempi) vaurion aiheuttama oikosulku, jolloin Rieskannevan syöttöaseman katkaisija 6.09.0 katkaisee sähkön ratajohdosta ja muuntajalta KHG-VV4. Muuntajalla KHG-VV3 jännite kuitenkin säilyy.

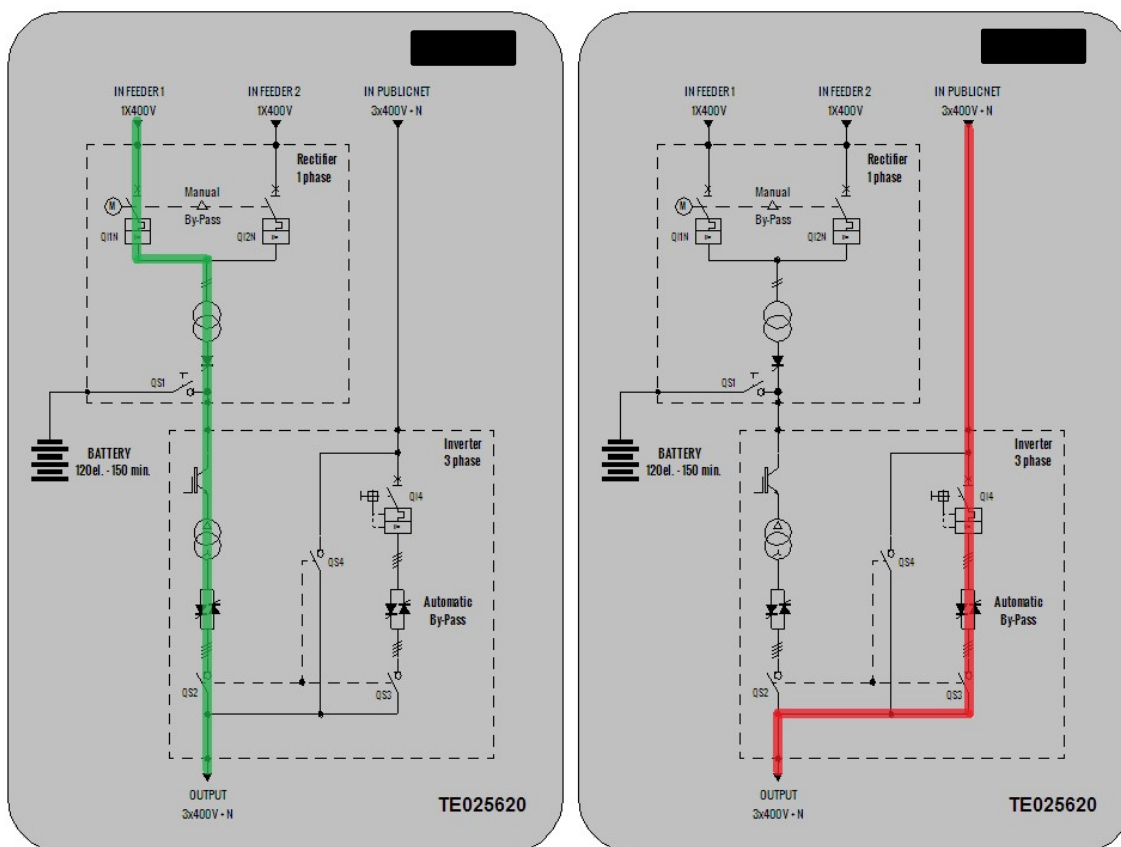
ECM-järjestelmästä löytyy staattinen, elektronisesti toteutettu ohituskytkin, joka siirtää kuorman automaattisesti julkisen verkon syötölle vikatilanteessa tai ylikuormituksessa. Staattinen kytkin huolehtii myös julkisen verkon sähkön suodattuksesta ja tahdistuksesta invertterin tuottamaan jännitteeseen, jotta katkoton siirtyminen varatehonsyöttöön olisi mahdollista. (10, s. 1.) ECM-järjestelmän staattinen kytkin on toteutettu tyrstoreilla. Kuvassa 8 on esitetty virran kulkureitti normaalisti vihreällä ja staattisen kytkimen toimiessa punaisella.

KUVA 8. Virran kulkureitit lisättyinä järjestelmän virransyöttökaavioon (11, s. 18)

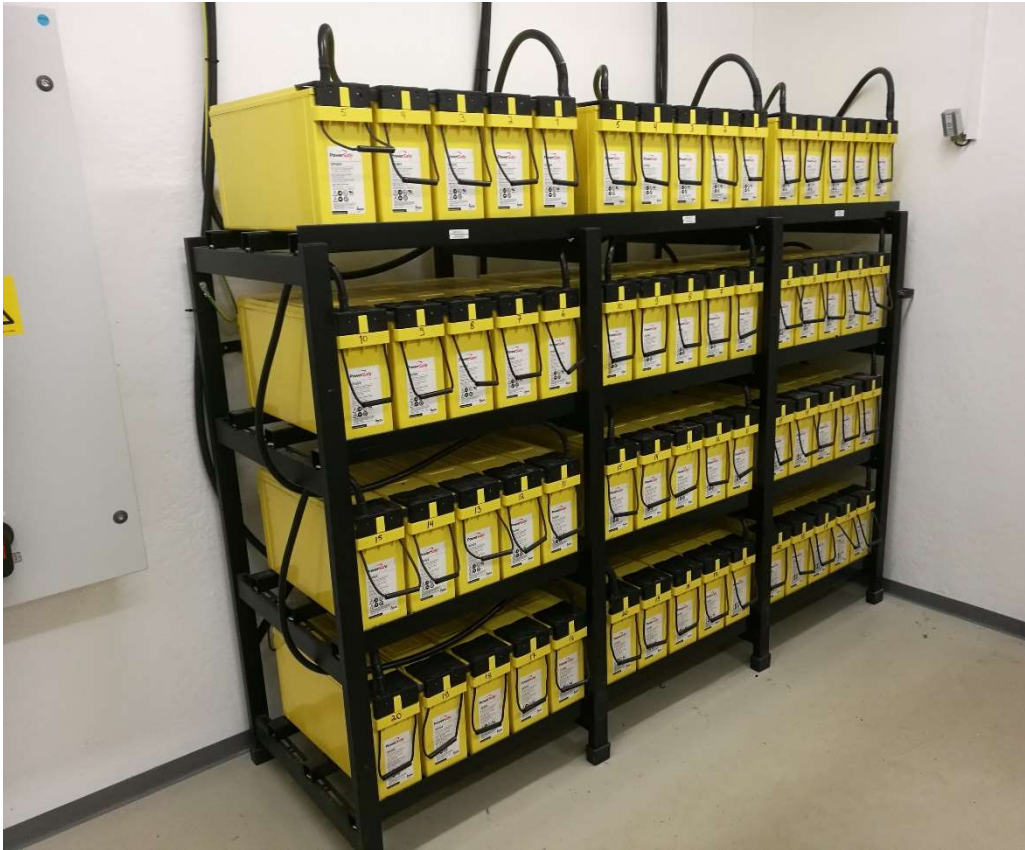
Karhukankaan liikennepaikan järjestelmässä akusto on sijoitettu tilaan, johon on pääsy ainoastaan sähköalan ammattihenkilöillä. Kaikki akuston liitokset on kosketussuojattu. (Kuva 10.) Sijoituksen osalta voidaan katsoa vaatimusten toteutuneen.

KUVA 10. Akusto

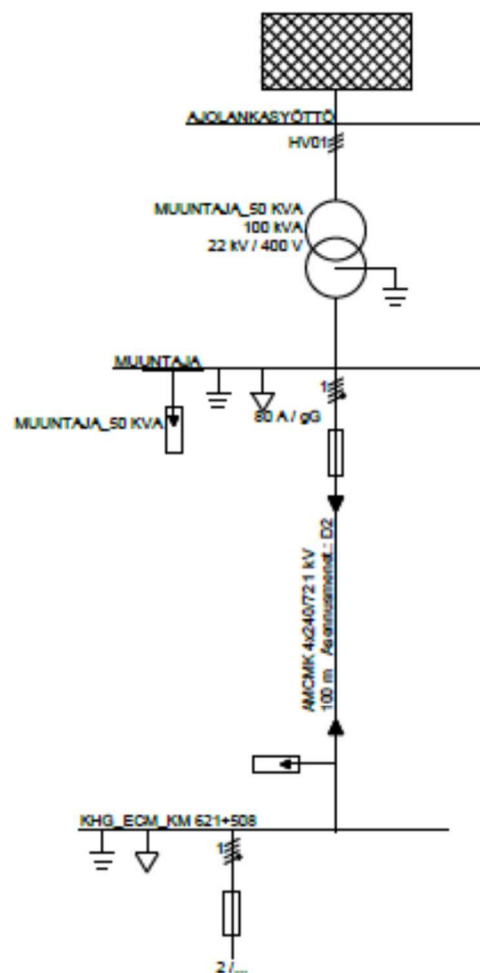
Vr Track Kerkkolankatu 32 05800 Hyvinkää Puh:	Asennuksen osoite:	Asennus: Karhukangas_ajolankasyöttö_150518		Pvm: 18.6.2018 16:18:16
	Asiakas, omistaja:			400 V TN-C-S
			Febdok Vs. 6.0.36 Pvm. 27.1.2017	Sivu 1 / 2

Jakokeskustunnus	I _{k3pmax}		I _{k3pmin}		I _{k2pmax}		I _{k2pmin}		I _{k1pmax}		I _{k1pmin}		I _{jt1pmax}		I _{jt1pmin}		Zs	Max
	I _k [kA]	cos phi	I _k [kA]	cos phi	I _k [kA]	cos phi	I _k [kA]	cos phi	I _k [kA]	cos phi	I _k [kA]	cos phi	I _k [kA]	cos phi	I _k [kA]	cos phi	[ohm]	I [kA]
K932 KM 622+054	0,065	1,00	0,063	1,00	0,064	1,00	0,061	1,00	0,058	1,00	0,053	1,00	0,059	1,00	0,053	1,00	0,1044	0,094
K942 KM 623+677	0,064	1,00	0,061	1,00	0,063	1,00	0,060	1,00	0,057	1,00	0,050	1,00	0,057	1,00	0,051	1,00	0,1044	0,092
K944 KM 624+172	0,060	1,00	0,055	1,00	0,058	1,00	0,052	1,00	0,048	1,00	0,035	1,00	0,048	1,00	0,036	1,00	0,1044	0,087
KHG_ECM_KM 621+508	3,285	0,37	2,784	0,40	2,845	0,37	2,411	0,40	2,879	0,47	2,411	0,51	2,598	0,56	2,139	0,61	0,1026	6,122
KHG_UPS_KESKUSOSI	0,072	1,00	0,072	1,00	0,072	1,00	0,072	1,00	0,072	1,00	0,072	1,00	0,072	1,00	0,072	1,00	0,1026	0,104
MUUNTAJA	3,937	0,25	3,372	0,25	3,409	0,25	2,921	0,25	4,010	0,25	3,444	0,25	4,010	0,25	3,444	0,25	0,0637	8,321

Liitteessä 7 on FEBDOK-ohjelmalla laskettuna oikosulkuvirrat laitteiston eri osissa tilanteessa, jossa syöttö tapahtuu ratajohtovirransyötön kautta ja tilanteessa, jossa syöttö tapahtuu yleisen sähköverkon kautta. Molemmissa tilanteissa ECM-laitteiston kuorman oikosulkuvirrat joudutaan kuitenkin mitoittamaan niiden kannalta huonoimmassa tilanteessa eli ECM-laitteiston ollessa akkusyötöllä.

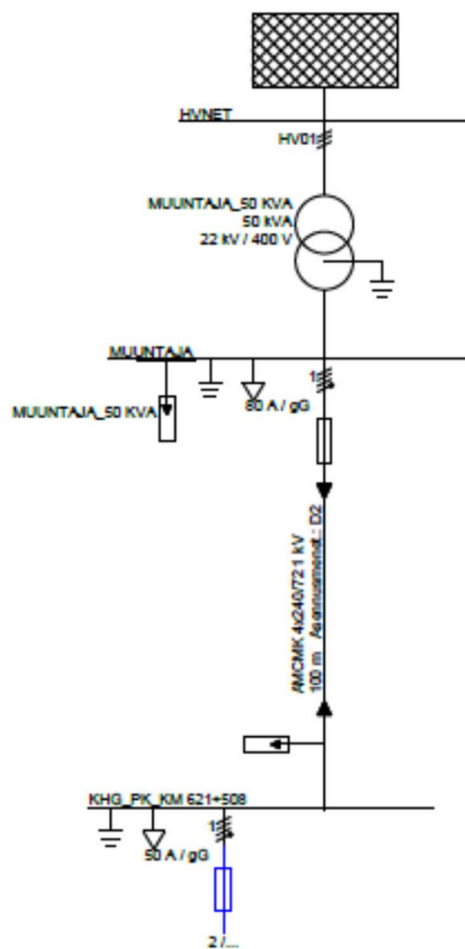
Vr Track Kerkkolankatu 32 05800 Hyvinkää Puh:	Asennuksen osoite:	Asennus: Karhukangas_sähköyhtiön syöttö_150518	Pvm: 18.5.2018 16:38:48
	Asiakas, omistaja:		400 V TN-C-S
		febdok	Vs. 6.0.36 Pvm. 27.1.2017

Jakokeskustunnus	I _{k3pmax}		I _{k3pmin}		I _{k2pmax}		I _{k2pmin}		I _{k1pmax}		I _{k1pmin}		I _{jt1pmax}		I _{jt1pmin}		Zs	Max
	I _k [kA]	cos phi	I _k [kA]	cos phi	I _k [kA]	cos phi	I _k [kA]	cos phi	I _k [kA]	cos phi	I _k [kA]	cos phi	I _k [kA]	cos phi	I _k [kA]	cos phi	[ohm]	İ [kA]
K932 KM622+054	0,134	0,98	0,086	1,00	0,116	0,98	0,083	1,00	0,077	1,00	0,062	1,00	0,077	1,00	0,063	1,00	4,7567	0,193
K942 KM 623+677	0,122	0,99	0,084	1,00	0,106	0,99	0,077	0,99	0,073	1,00	0,055	1,00	0,074	1,00	0,056	1,00	5,1822	0,176
K944 KM 624+172	0,084	0,99	0,061	0,99	0,076	1,00	0,061	1,00	0,053	1,00	0,035	1,00	0,054	1,00	0,036	1,00	7,4012	0,121
KHG KM 622+818	0,556	0,82	0,426	0,86	0,482	0,82	0,369	0,86	0,315	0,89	0,235	0,92	0,232	0,93	0,172	0,95	1,2782	0,812
KHG UPS 30 KVA	0,521	0,84	0,108	1,00	0,452	0,84	0,108	1,00	0,291	0,91	0,108	1,00	0,219	0,94	0,108	1,00	1,3588	0,758
KHG_PK_KM 621+508	1,801	0,32	1,541	0,33	1,560	0,32	1,334	0,33	1,690	0,38	1,438	0,41	1,602	0,45	1,350	0,48	0,1625	3,517
