SAMK: N PORIN KAMPUKSEN LÄMMITYKSEN SÄÄDÖN
TOIMINNAN ARVIOINTI

Energia- ja ympäristötekniikan koulutusohjelma
2018

Saarivirta Tomi
Satakunnan ammattikorkeakoulu
Energia- ja ympäristötekniikan koulutusohjelma
Kesäkuu 2018
Sivumäärä: 55
Liitteitä: 0

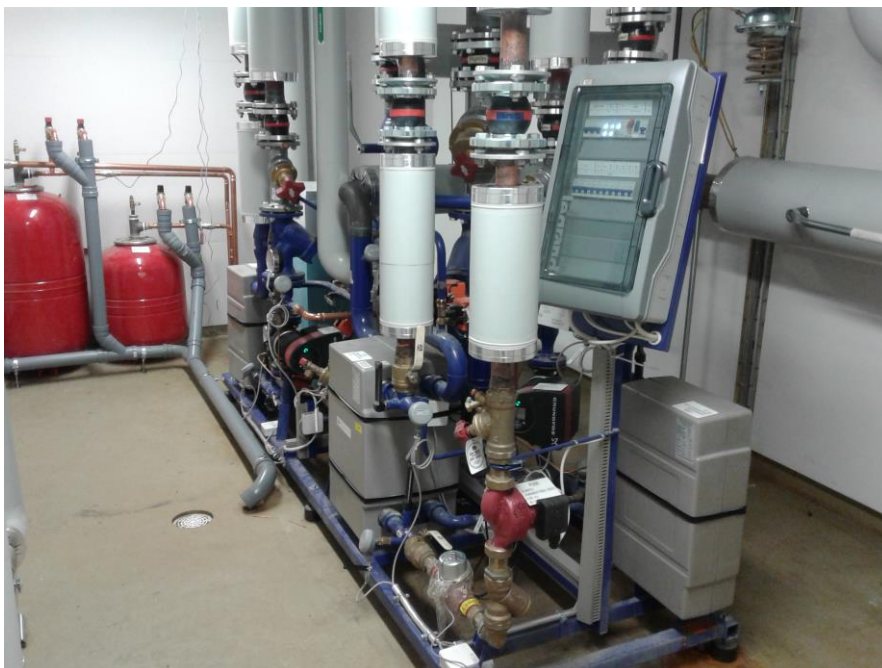
Kuva 2 Lämmönjakuhuone B 182

Kyseisestä tilasta on edellä, kuvan 2 havainnollistamana löydettävissä useampi lämmönsiirrin, jotka palvelevat koulurakennuksen A- ja B-osia. Näiden lisäksi tilassa on lämmitysjärjestelmän paisuntasäiliöitä, joiden tehtävänä on tasata järjestelmässä tapahtuvia, lämpölaajenemisen aiheuttamia tilavuuden vaihteluita. Nämä paisuntasäiliöt ovat tilavuuksiltaan A-osalle 300 dm³ ja B-osalle vastaavasti 150 dm³. Tilasta löytyvät myöskin lämmönvaihtimet koneellisen ilmanvaihdon lämmitykselle, kuten myöskin koulurakennuksen A- ja B-osien vesiradiaattoreille. Lämmönsiirtimien valmistajana on WTT Group Ab, jonka toimipiste on Kangasalla. Kuvassa 3 on IV-koneikon tyyppikilpi, mistä ilmenee lämpötehon olevan 1775 kW ja sekä ensiö- että toisioveden virtausnopeudet.

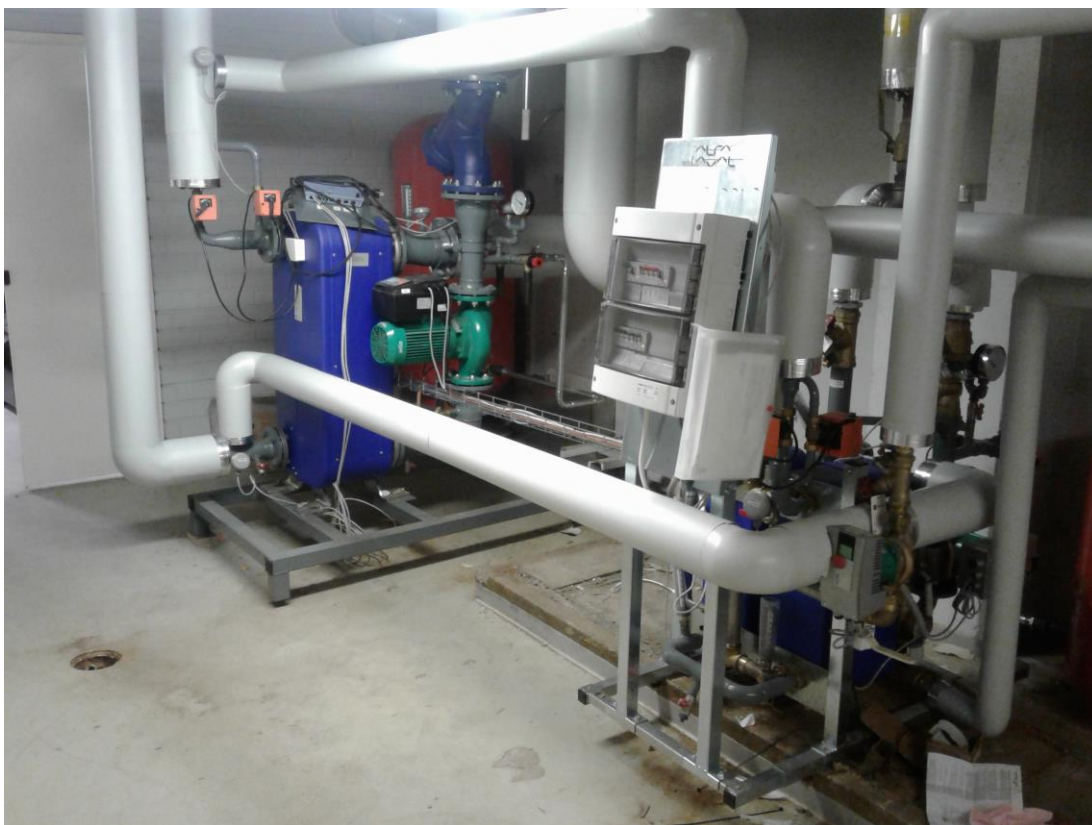
Kuva 4 C-osan alakeskus

Kuvassa 4 esitetty alakeskus palvelee Satakunnan ammattikorkeakoulun C-osaa, mutta myöskin tarjoten lämpöenergiaa samassa kiinteistössä sijaitsevalle K-Supermarket Kampuksen ja sen vierellä sijaitsevan Kampuksen sivuapteekin tiloja. Tällöin eri tiloihin siirretään eri määriä lämpöenergiaa, joten viimeistään laskutuksen osalta on saatava selville eri tilojen kulutuslukemat. Tässä tapauksessa alakeskuksen energian jaottelu edellä mainittujen kuluttajien kesken tehdään kiinteistön vuokran yhteydessä, alakeskuksessa ei siis ole jokaiselle kuluttajalle erillistä energiankulutusmittaria. (Rautakorpi henkilökohtainen tiedonanto 5.6.2018)

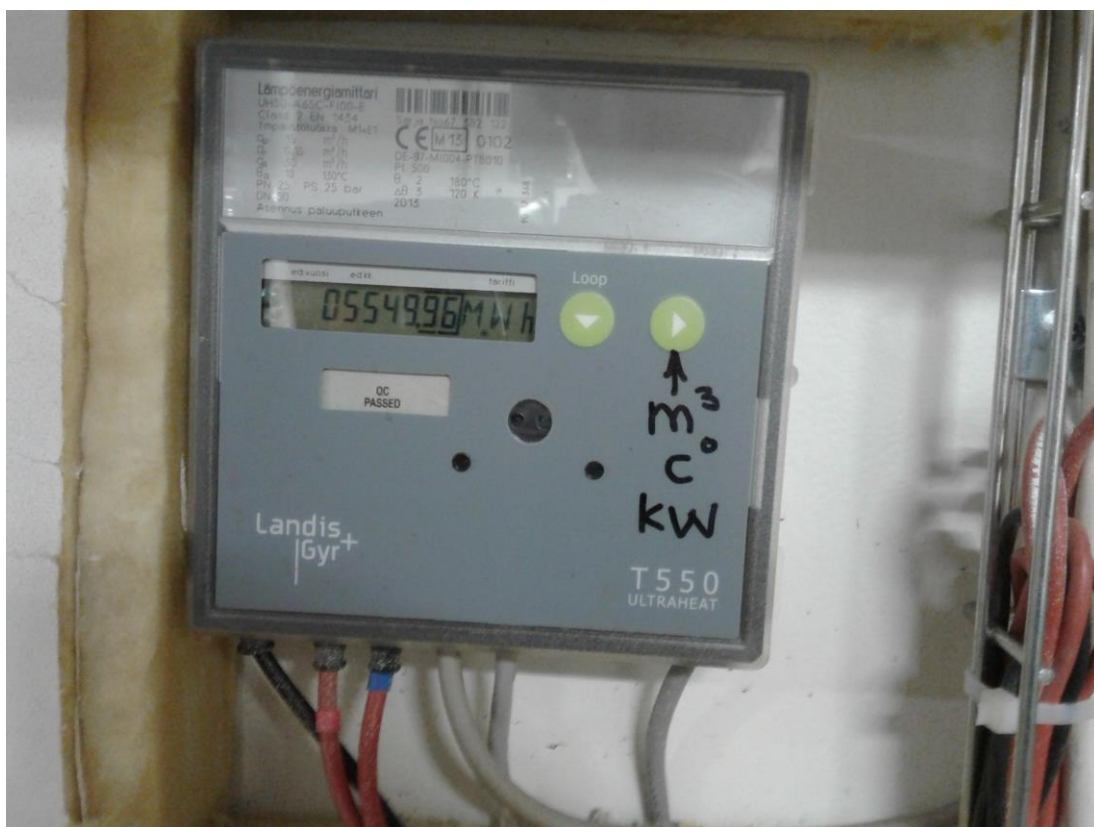
Kuva 7 Lämpöenergiamittari

Lämmönjakohuoneessa on myöskin useampi energiankulutusta mittaava mittari, joiden avulla voidaan erotella eri järjestelmien lämpöenergian kulutuslukemia toisistaan. Järjestelmässä on tulevan- ja lähtevän kaukolämpöveden lämpötilaa mittaavat anturit, sekä esimerkiksi lämpimälle käyttövedelle oma mittausjärjestelmänsä. Lämpimän käyttöveden energiankulutus lasketaan lämpimän käyttöveden sisäisen kiertopiirin, sekä kylmän veden lämmitykseen kuluvan energiamäärän summasta. Nämä edellä mainitut mittauksilla tapahtuvat, kuluneen energiamäärän suuruutta määrittävät mitaukset on toteutettu vesimäärämittareiden sekä vertailevien lämpötilamittauksien perusteella, joissa mitataan verkkoon lähtevän ja sieltä palaavan lämmitysveden lämpötilan eroavaisuuksia. Lämpöenergian mittari on esitetty kuvassa 7.

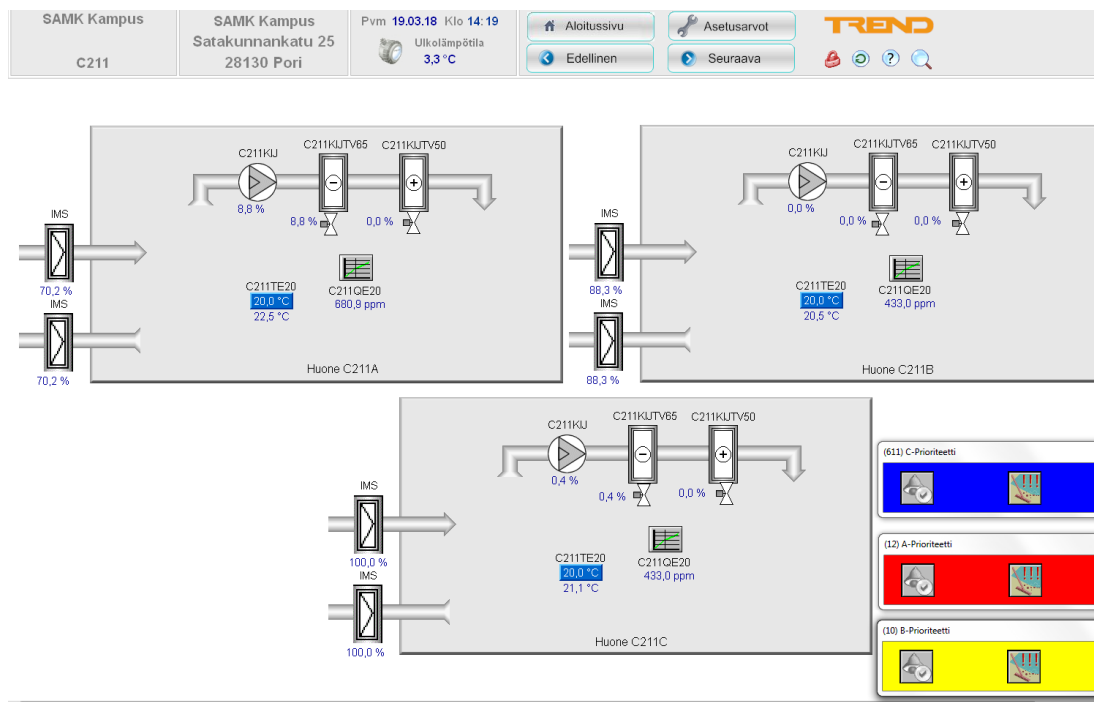
Kuva 10 C211 (Trentec-963 Valvomo-ohjelmisto 2017)

Kuvassa 10 puolestaan on esillä saman Trentec-963 järjestelmän tiedot luokkatilasta C211. Kyseisen tilan voi jakaa kolmeen erilliseen osaan tai vaihtoehtoisesti käyttää yhtenä suurena tilana.

Jokaiselle erotettavalle tilalle on tässä tapauksessa nähtävissä oma koneellisen ilmanvaihdon kautta toteutettu lämmitys- ja viilennysjärjestelmä koneikkojen tilatietoineen ja lämpötila-asetusarvoineen, myöskin toteutunut lämpötila on luettavissa kuten edellä. Kuten kuvasta 10 voidaan havaita, on kolmen tilan välillä lämpötilan suhteen keskenään eroavaisuuksia, mitkä johtuvat siitä, että eri tiloissa on kyseisellä ajanhetkellä erilaisia lämpökuormia. Kuvan 10 tilanne on taltioitu kello 14:19, jolloin Time-Editin mukaan tilan B-osassa oli NEY17-ryhmän oppitunti, joskin noin puoli tuntia ennen kyseistä tilannetta A- ja C-osissa oli Energia- ja Ympäristötekniikan koulutusohjelman oppitunti. Tämän vuoksi A- ja C-osissa lämpötila on B-osaan nähden korkeammalla tasolla.

Eroavana seikkana edeltävään luokkatilaan C225 ovat harmaalla pohjalla, lämpötila-arvojen vierellä olevat ilman hiilidioksidipitoisuuden arvo. Mittayksikkönä ilman hiilidioksidipitoisuudelle on käytetty ppm: ää eli miljoonasosaa. Sisäilmalle on säädetty

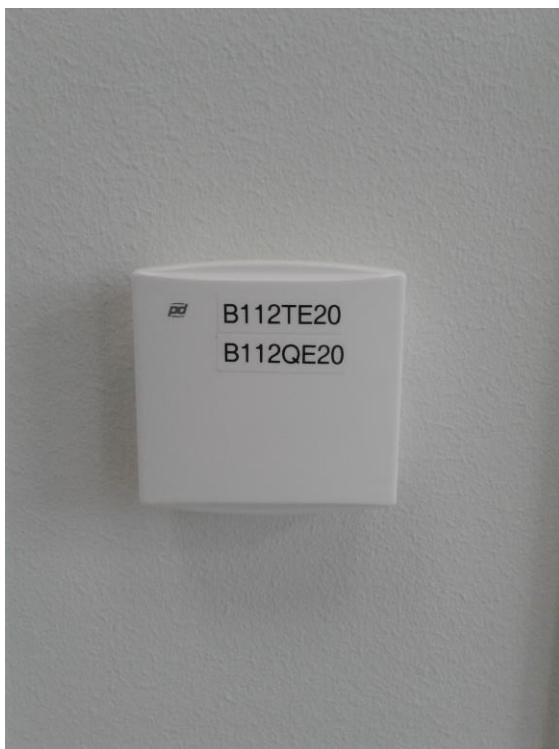
Kuva 14 Lämpötila-anturi

Kuvassa 14 on esimerkki eri puolelta Satakunnan ammattikorkeakoulun tiloista löytyvistä antureista, joista osa mittaavat ainoastaan lämpötilaa ja osa puolestaan lämpötilan lisäksi kyseisessä tilassa vallitsevan sisäilman hiilidioksidin pitoisuuden. Kuvan 14 anturi sijaitsee koulurakennuksen sisällä olevan kirjaston yläparven reunalla olevassa huoneessa B112. Tiloissa sijaitsevat anturit on nimetty samalla tavoin kuin kiinteistöhallinnan järjestelmässä, niiden tulkitseminen on täten hyvin vaivatonta. Kuvassa 15 puolestaan on esitettynä Agora-salissa sijaitseva vastaavanlainen anturi, joka mittaa sekä huoneilman lämpötilaa sekä hiilidioksidipitoisuutta.

Tarkastelluissa tiloissa lämpötila-antureiden sijoittelu oli ohjeesta poikkeavaa, sillä mikäli anturi on sijoitettu huonetilan nurkkaan, ei se välttämättä kykene havaitsemaan toisessa nurkassa tapahtuvia lämpötilan- ja huoneilman hiilidioksidin pitoisuuden vaihteluita. Toinen huomionarvoinen seikka on antureiden asemointi oviaukkojen välittömään läheisyyteen. Oviaukosta mahdollisesti kulkeutuva ilmavirtaus toisesta tilasta saattaa vaikuttaa häiriten lämpötila-antureita ja täten kyseisen tilan lämpötilan säätöä. Ilmavirta saattaa luonnollisesti myös vaikuttaa koneellisen ilmanvaihdon kautta tapahtuvaan ilmanlaadun hallintaan vääristäessään antureiden keräämiä tuloksia oikeista olosuhteista.

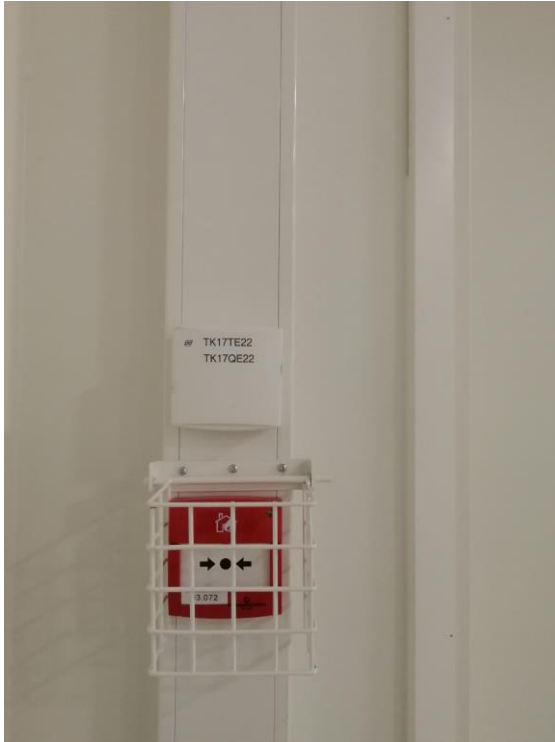
Kuva 15 Lämpötila-anturi, Agora-sali

Kuvassa 15 on Agora-salin lämpötilaa ja sisäilman hiilidioksidin pitoisuutta mittaavasta anturista, joka on sijoitettu salin pitkälle seinälle, Karjalankadun puolelle. Anturi on noin 150 senttimetrin korkeudessa lattiapinnasta mitattuna, mikä puolestaan ei vastaa säädettyä mittauskorkeutta (1,1 metriä). (RT 10946 2008, 5) Agora-salissa on vastaavanlaisia mitta-antureita useampia, johtuen tilan suuresta koosta ja jaettavuudesta useampaan eri osaan.

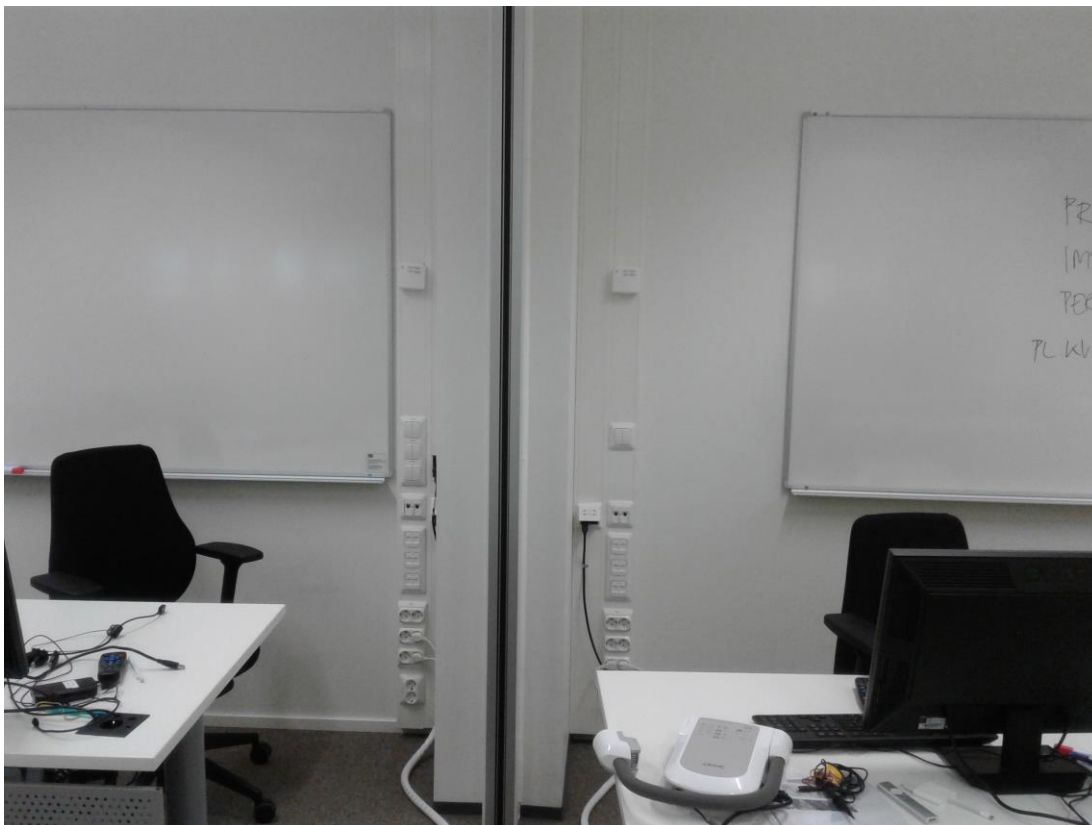
Kuva 16 Luokkatila C211

Kuvassa 16 on esitetty tilan C211 mitta-antureiden asemointi. Kyseinen luokkatila on jaettavissa kolmeen osaan, jotka ovat vetoisuudeltaan 44-58 henkeä. (Satakunnan ammattikorkeakoulun TimeEdit- www-sivut 2018) Mitta-anturit mittaavat sekä lämpötilaa ja hiilidioksidin pitoisuutta, mutta on huomioitavaa, että anturit on asetettu opetuksessa käytettävän pöydän vierelle, jolloin anturi on kauimmaisessa nurkassa luokkatilassa istuvista opiskelijoista. Tämän vuoksi anturi ei välttämättä kykene havaitsemaan muuttuvaa lämpötilaa, tai ilman hiilidioksidipitoisuuden muutoksia riittävän nopeasti. Kyseinen luokkatila on yhtenä kolmesta vertailevan mittauksen luokkatilasta.

Kuvasta 16 voidaan havaita, että mitta-anturit on sijoitettu noin 150 cm:n korkeudelle lattiasta tilan jakavan seinän molemmin puolin. Tilasta saattaa joissain tapauksissa virrata toiseen tilaan ilmaa, näin vaikuttaen mittalaitteiston tuloksiin. Kyseinen luokkatila on yhtenä kolmesta, vertailevan mittauksen luokkatilasta.

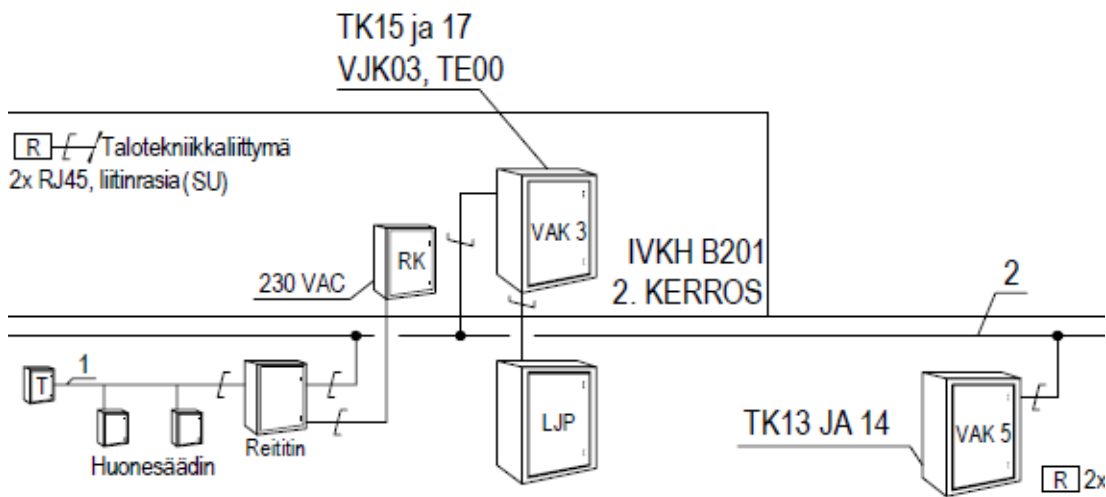
Kuva 18 B-osan kaaviokuva (Satakunnan ammattikorkeakoulun Sokopro 2018)

Kuvassa 18 on esitetty koulurakennuksen B-osalle vastaavanlainen kaaviokuva, joka on rakenteeltaan huomattavasti yksinkertaisempi A-osaan nähden. Tämä johtuu siitä, että B-osassa on käytössä vain yksi kerros.

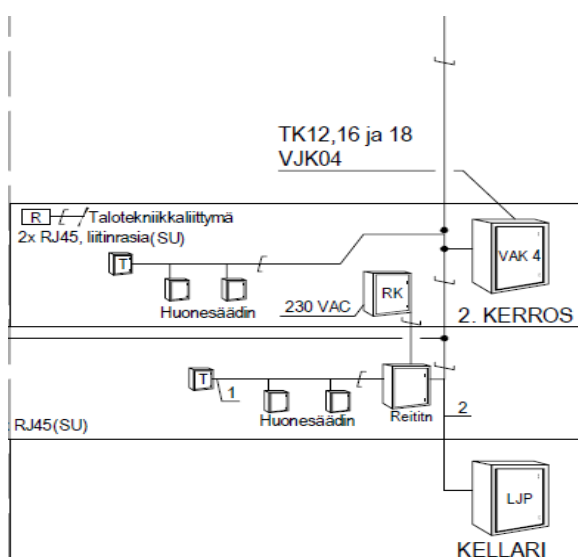
Kuva 19 C-osan kaaviokuva (Satakunnan ammattikorkeakoulun Sokopro 2018)

Kuvassa 19 on puolestaan esitetty koulurakennuksen C-osan järjestelmä, josta kiinteistöautomaation järjestelmä on kytketty tilan C221 valvomotietokoneeseen.

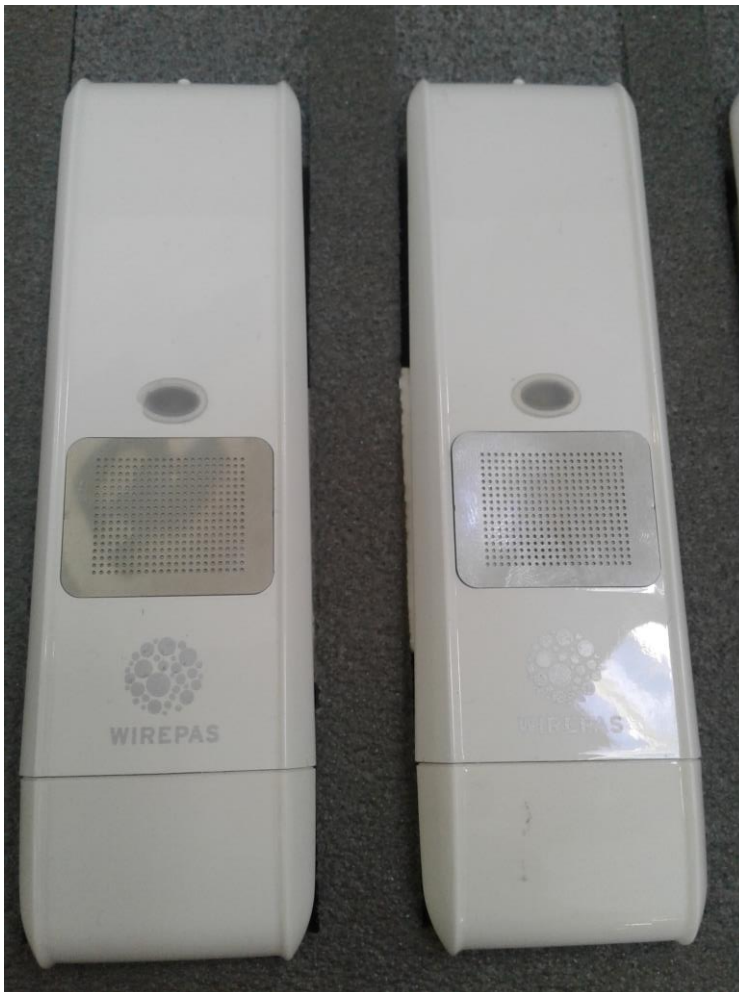
Kuva 21 WirepasTMP02-anturi

Gateway-laitteet vastaanottavat mitta-antureiden keräämän datan ja lähettävät sen opilaitoksen verkkoa pitkin palvelimelle, josta dataa on vaivatonta tutkia. Mitta-anturit voivat tarpeen niin vaatiessa kerätä mittausdataa omaan Flash-muistiinsa, josta se voidaan lähettää gateway-laitteen kautta verkon läpi palvelimelle myöhemmin. (Wirepas Mittaussalkku 2018)

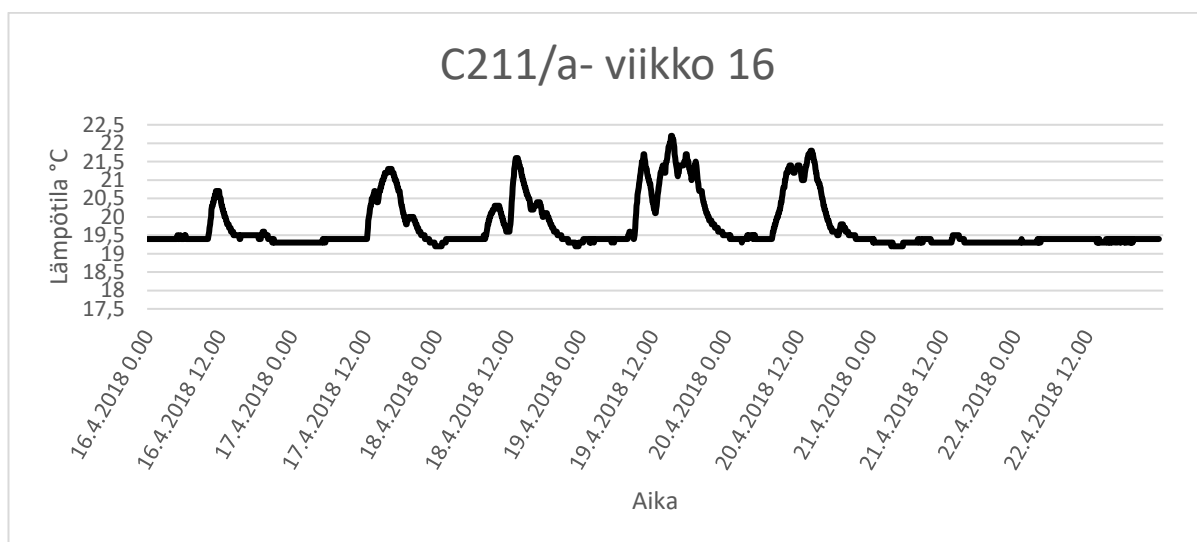
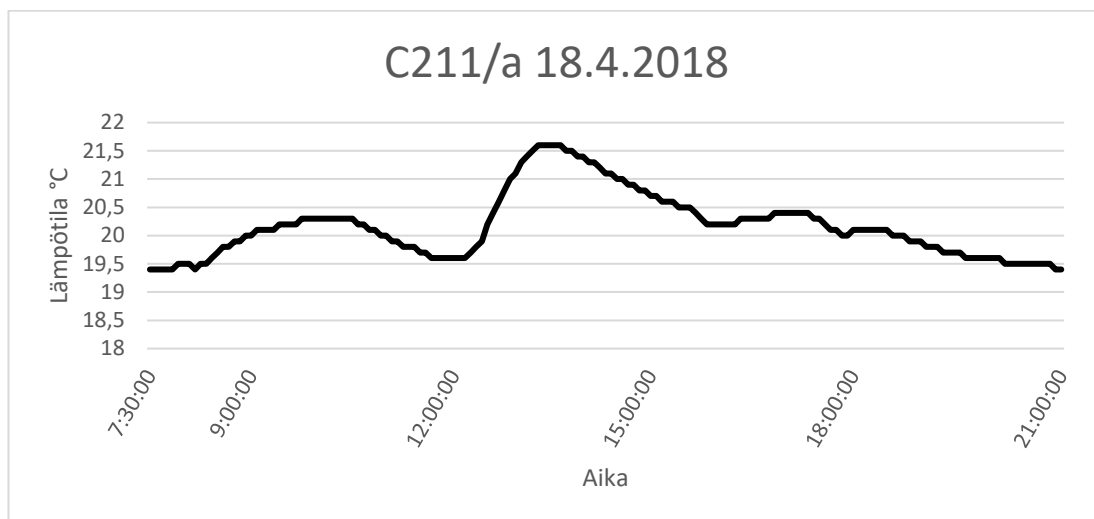
Vertailevana mittauksena tilaan C211 asetettiin mitta-antureita sekä sen a- että b-osaan. Kyseisien mittalaitteiden antamat mittaustulokset on esitetty tilan A-osan kohdalta kuvassa 27. Tuloksista voidaan havaita niiden olevan kiinteistöhallinnan järjestelmään verrattuna samankaltaisia, joskin lämpötilan minimi- ja maksimiarvojen suhteen on havaittavissa eroavaisuuksia. Alla kuvassa 28 on 18.4.2018 Wirepas:n anturin mittaustulokset, josta on havaittavissa sama lämpötilojen eroavaisuus.

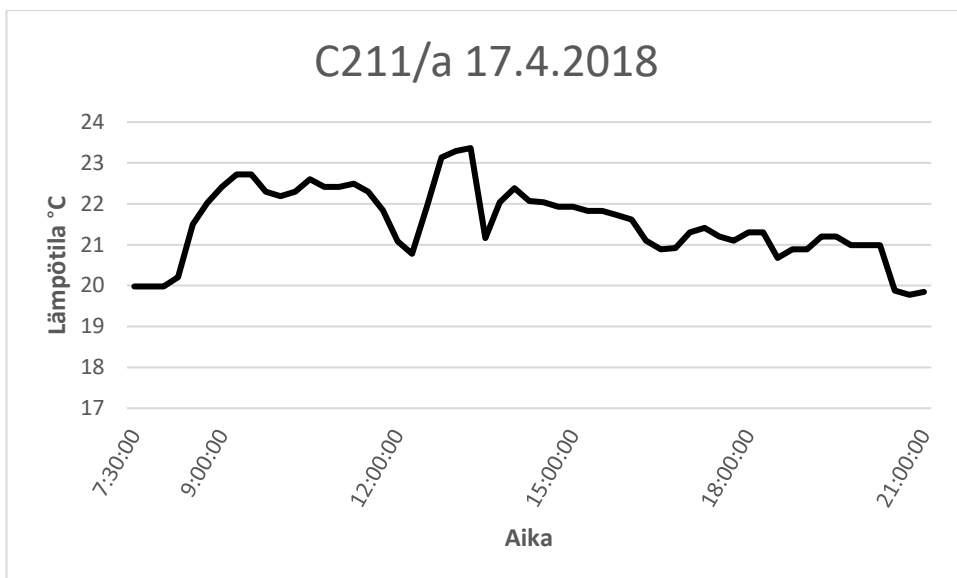
Kuva 29 C211/a lämpötila 17.8.2018

Edellä olevassa kuvassa 29 on esitetty tiistaina 17.4.2018 vallinnut lämpötila, josta voidaan havaita lämpötilan kuvaajan alkavan- ja samalla myöskin päättyvän tilan asetusarvoon, 20,0 °C, mutta pysyvän yli 21 °C:n käytännöllisesti katsoen koko tarkasteluvälin. Tarkasteluväliksi tässä tapauksessa valittiin ajanjakso 7:30 – 21:00, jonka sisään mahtuu kampuksen opetuskäytön kaikki vaiheet.

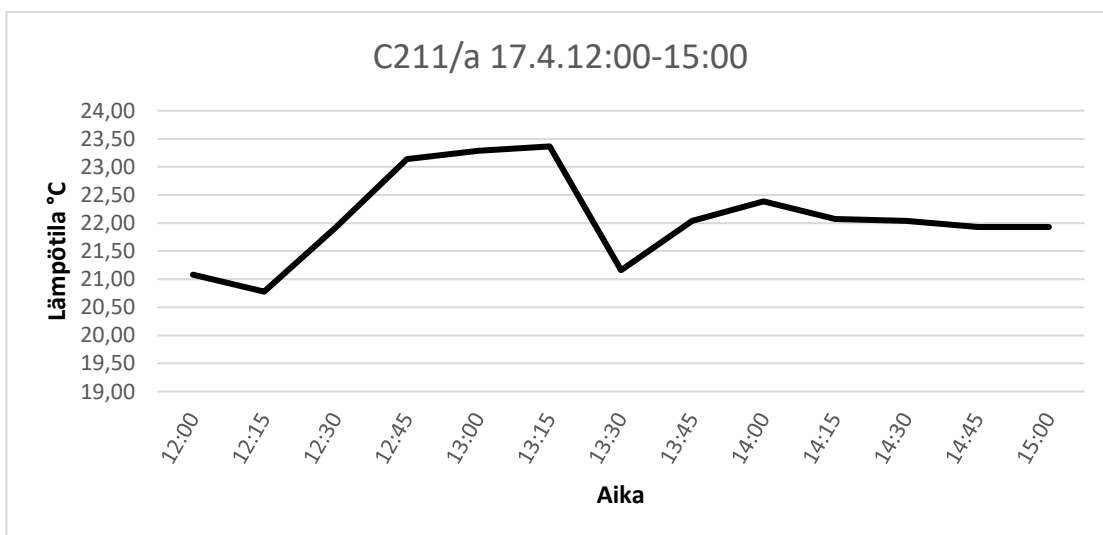
Kuva 30 C211/a lämpötila 17.4 klo: 12-15

Kuvassa 30 on tarkennettu samana päivänä tapahtunut eräs lämpötilan muutos, jossa lämpötila nousee suhteellisen nopeasti 20,8 °C:sta yli 23 °C:n, kun tilassa oli aikaisemmin kuvailtu noin 60 henkilön tuoma lämpökuorma. Tilassa olleen lämpötilan asetusarvon, 20,0 °C yli nouseva lämpötila jatkaa nousuaan aina noin puolen tunnin ajan, kunnes lämpötila laskee nopeasti samaan lukemaan, kuin ennen nousua.

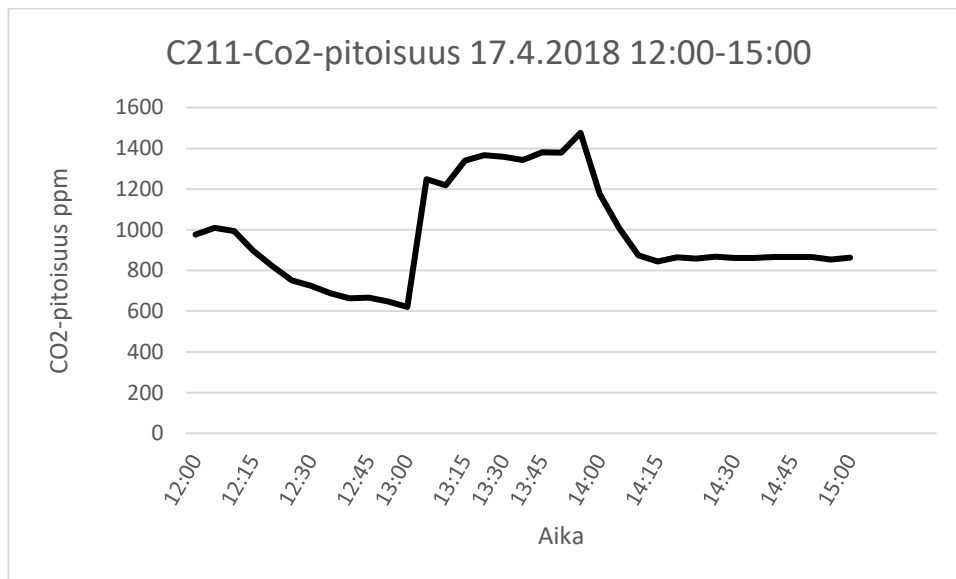
Kuva 31 C211 CO₂-pitoisuuden kehittyminen

Lämpötila ja hiilidioksidin pitoisuus nousevat kummatkin suurin piirtein samoihin aikoihin ja jäävät korkealle tasolle pitkäksi aikaa, noin puoleksi tunniksi. Tällöin kummatkin arvot pysyttelevät jotakuinkin tasaisina.

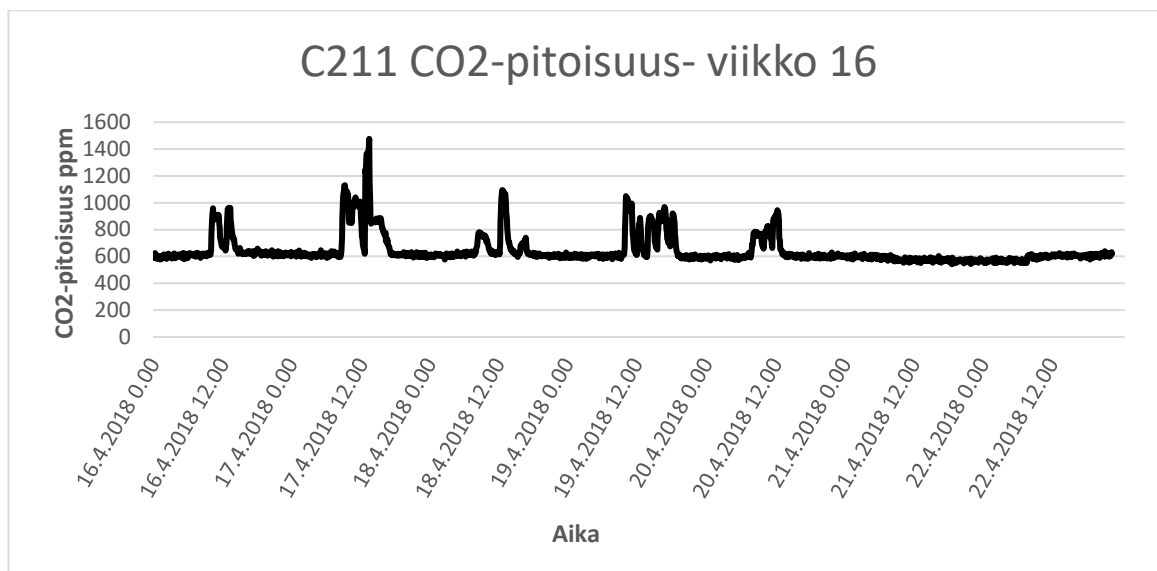
Kuva 32 C211 Co2-pitoisuus viikolla 16

Edellä olevassa kuvassa 32 on esitetty tilan C211 Co₂ pitoisuuden mittaustulokset, joista voidaan havaita tilan Co₂-pitoisuuden pysyttelevän yöaikaan ja esimerkiksi viikonloppuina, kun tilassa ei ole käyttöä, noin 600 ppm:n tasolla.

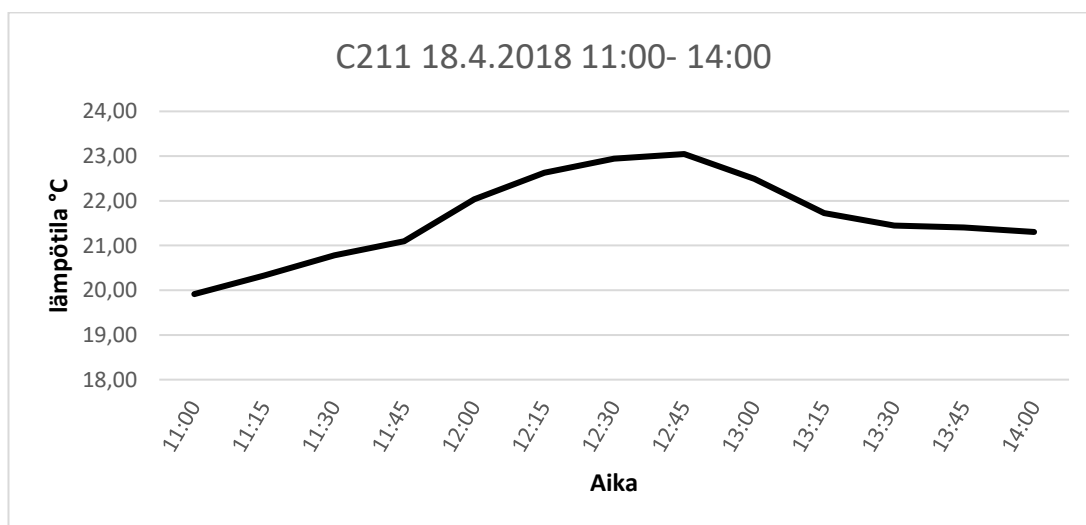
Toisena tarkasteltavana päivänä oli 18.4.2018 samasta luokkatilasta, jolloin tila C211 oli kokonaisuudessaan käytössä aikavälillä 12:30- 15:00. (Satakunnan ammattikorkeakoulun TimeEdit- www-sivut 2018) Tilassa oli jo kyseisen aikavälin alkaessa verrattain lämmin, lähes 23 °C, mutta vain noin viidentoista minuutin jälkeen lämpötila kääntyi laskuun. Tässä tapauksessa lämmityksen ja viilennyksen ohjaus toimi huomattavasti nopeammin kuin aikaisemmassa tilanteessa. On kuitenkin huomattava, kuten kuvassa 34 on esitetty, että sisäilman CO₂-pitoisuus samassa tapauksessa käyttäytyi eri tavalla. Pitoisuus kasvoi jotakuinkin samanaikaisesti indikoiden sen johtuvan tilan lisääntyneestä käyttöasteesta, mutta vaikkakin lämpötila kääntyi laskuun melko pian, jatkoi hiilidioksidin pitoisuus korkealla lukemalla vielä pidemmän aikaa. CO₂-pitoisuuden voidaan katsoa vakiintuneen tässä tapauksessa noin kello 12:45 ja lähteneen laskuun noin puoli tuntia myöhemmin tehden niin sanotusta säädön vasteajasta noin 30 minuuttia, ennen kuin ilman laadulle tapahtuu konkreettisesti mitään.

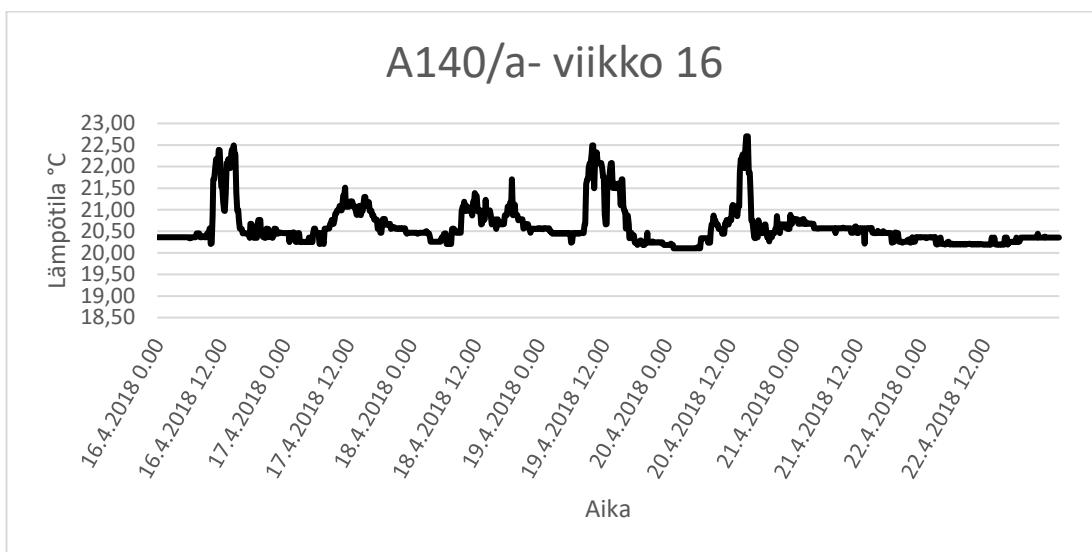
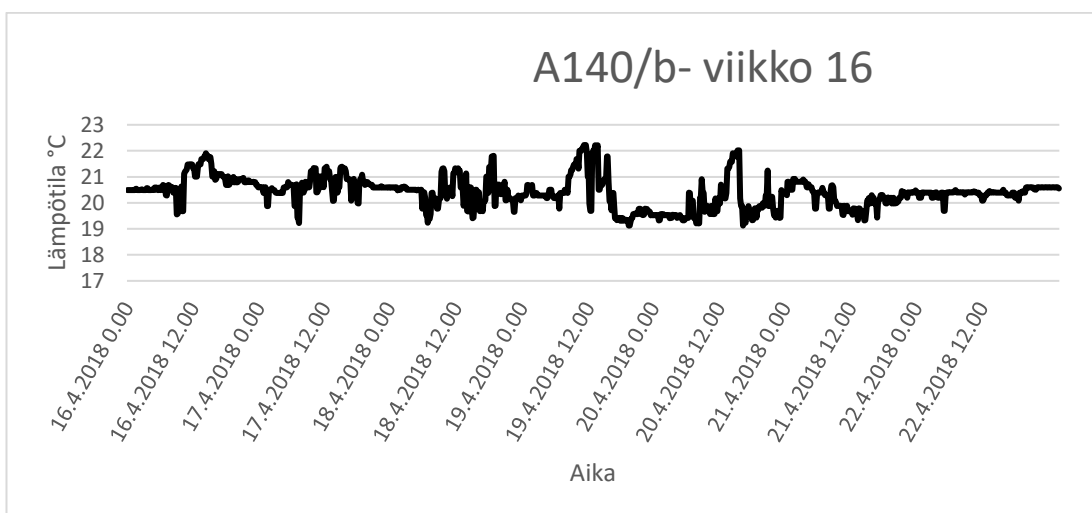
Toisena tilana viikon 16:sta tarkastelussa oli A140 kokonaisuudessaan, jonne asennettiin yksi Wirepas:n mitta-anturi mittaamaan tilan lämpötilaa. Tila on jaettavissa kahden pienempään osaan, joista kummastakin saatiin erikseen kyseiseltä viikolta mitausdata. Luokkatila itsessään on verrattuna aikaisemmin käsiteltyyn C211:n (164m²) alaan 103m² pienempi.

Huomionarvoista on kuitenkin tilan lämpötila sellaisina aikoina, joina tilassa ei ole käyttöä ollenkaan. Viimeistään tällöin tilan lämpötilan tulisi laskea asetusarvoonsa, jolloin tilan lämmittämiseen ei kulutettaisi turhaan liiallista energiaa. Lämmityskauden aikana tiloissa pyritään jatkuvasti pitämään yllä tavoitearvoa vastaava lämpötila. Kuten alla olevista kuvaajista voidaan kuitenkin lukea, jäävät viikon 16 viikonloppuna lämpötilat kummassakin tilan osassa hieman tavoitearvoa korkeampaan lukemaan, joskin vain muutamia asteen kymmenesosia. On kuitenkin mahdollista, että tiloissa on välillä sellaista käyttöä, mitä ei voida todentaa esimerkiksi TimeEditin avulla.

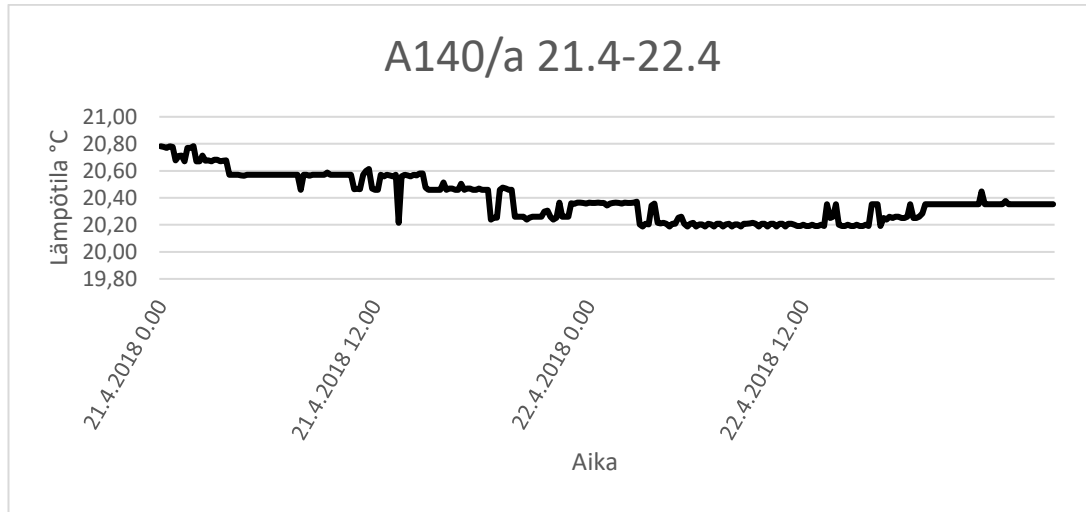
Kuva 37 A140/a lämpötila 21.4 - 22.4.2018

Tilan a-osassa lämpötila pysyttelee aluksi pitkän aikaa yli 20,5°C:n laskien lopulta 20,2°C:een, kuten kuvassa 37 on esitetty. Lämpötila pysyy tässä arvossa jonkin aikaa kohoten jälleen hieman korkeammalle.

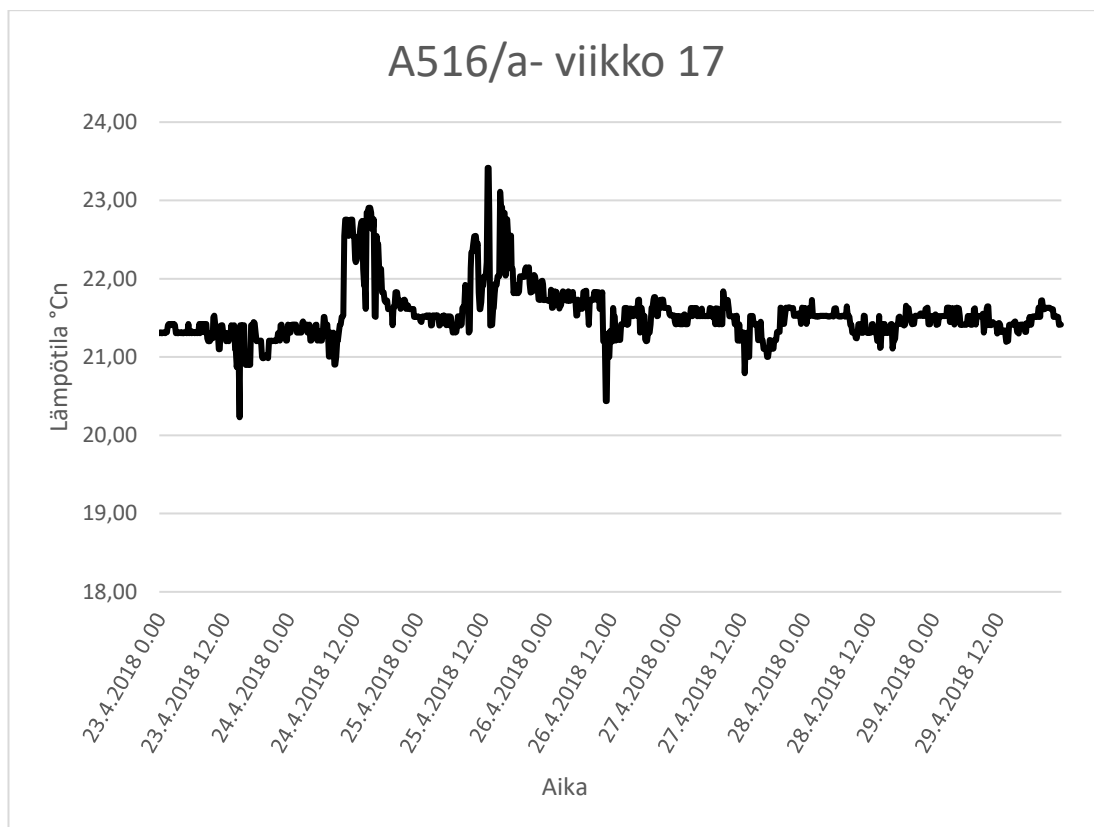
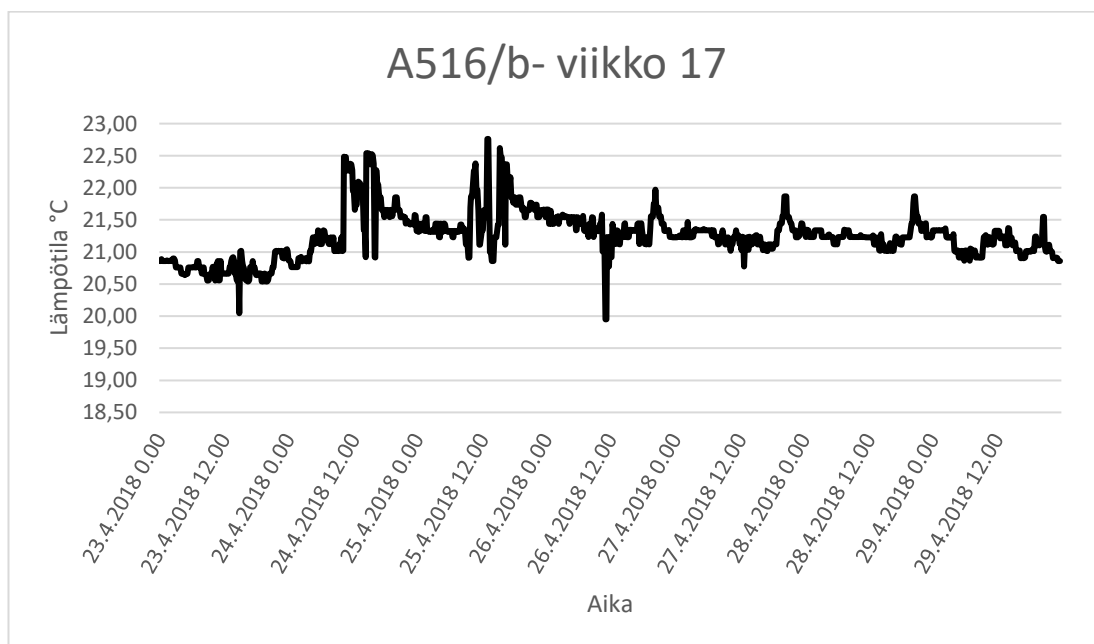
Edellä olevissa kuvissa 40 ja 41 on esitettyä kiinteistöhallinnan järjestelmän mittausdata viikko 17:ta ajalta. Kuten kuvaajista voidaan havaita, ovat ne käytännöllisesti katsoen samanlaiset muodoltaan, mikä indikoi tilojen kesken lämpötilan toteutuneen samalla tavalla. Käytännössä koko tarkastellun viikon ajan tilan kumpikin osa oli käytössä yhtäaikaaisesti, joten senkin puolesta kummankin osan lämpötilan tulisi olla yhtä suuria keskenään. (Satakunnan ammattikorkeakoulun TimeEdit -www-sivut 2018)

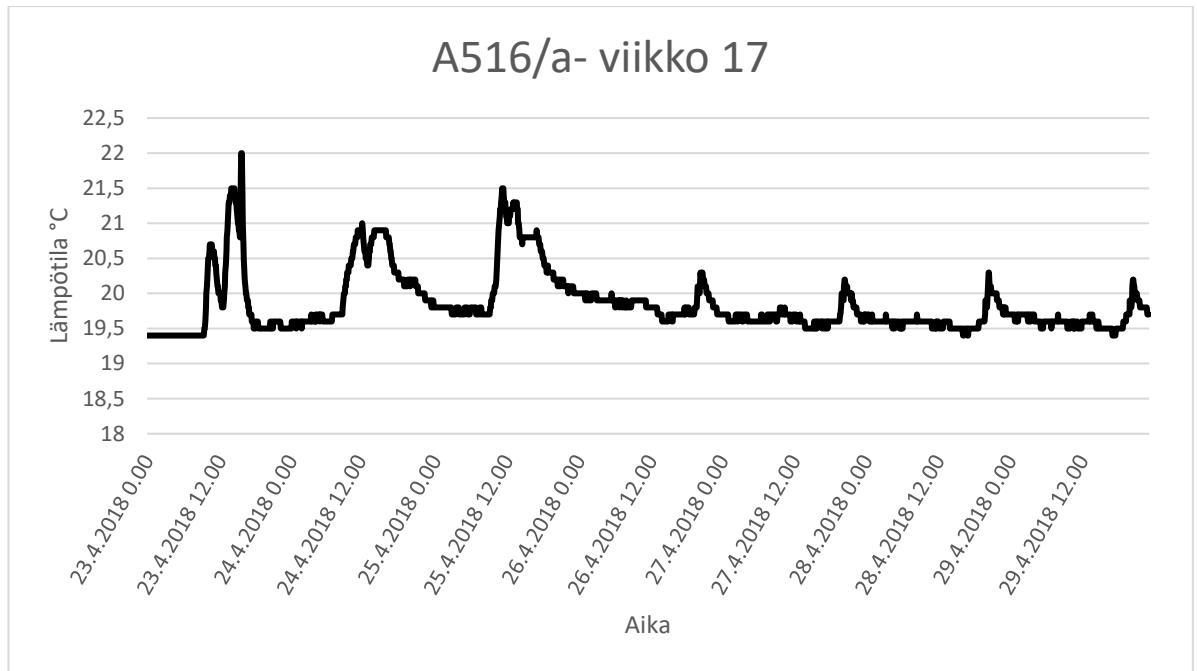
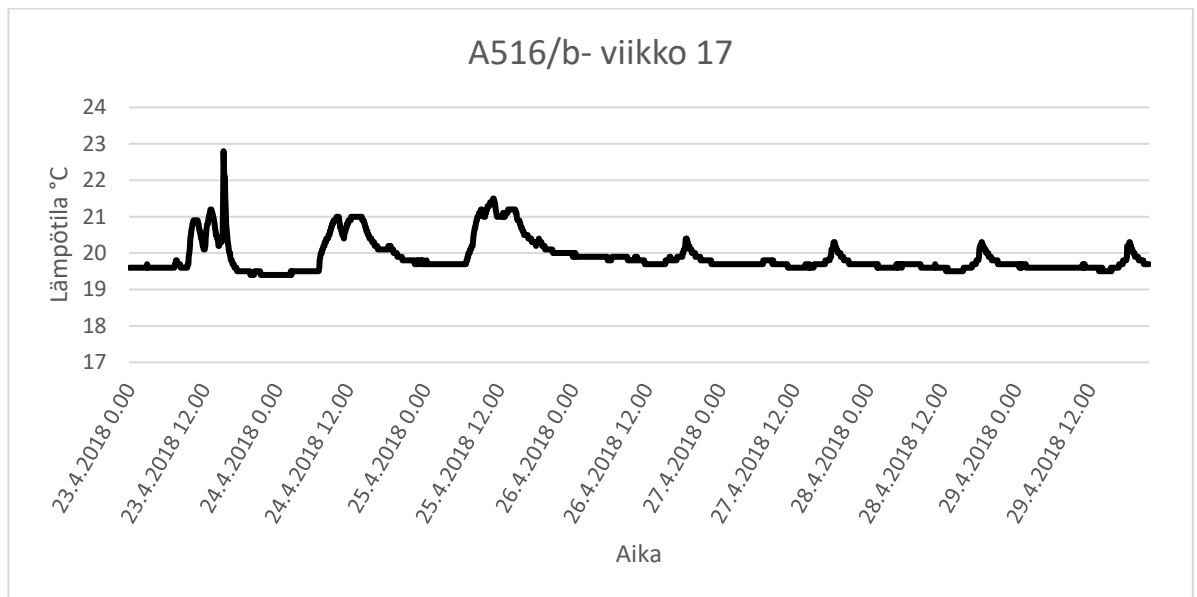
Kuvissa 44 ja 45 on esitettyä samasta tilasta, kummaltakin osalta erikseen Wirepas:n mitta-antureiden keräämä mittaustulokset samalta ajanjaksolta. Kiinteistöhallinnan järjestelmän ja Wirepas:n antureiden mittaustuloksien välillä kuitenkin on eroavaisuuksia, erityisesti aivan tarkasteluvälin alussa, jolloin lämpötilan arvo kohoaa Wirepas:n antureiden tuloksissa hetkellisesti, palaten kuitenkin nopeasti lähtöarvoonsa. Tällaista lämpötilan kehitystä ei kuitenkaan ole Trentec :n järjestelmän mittaustuloksissa.

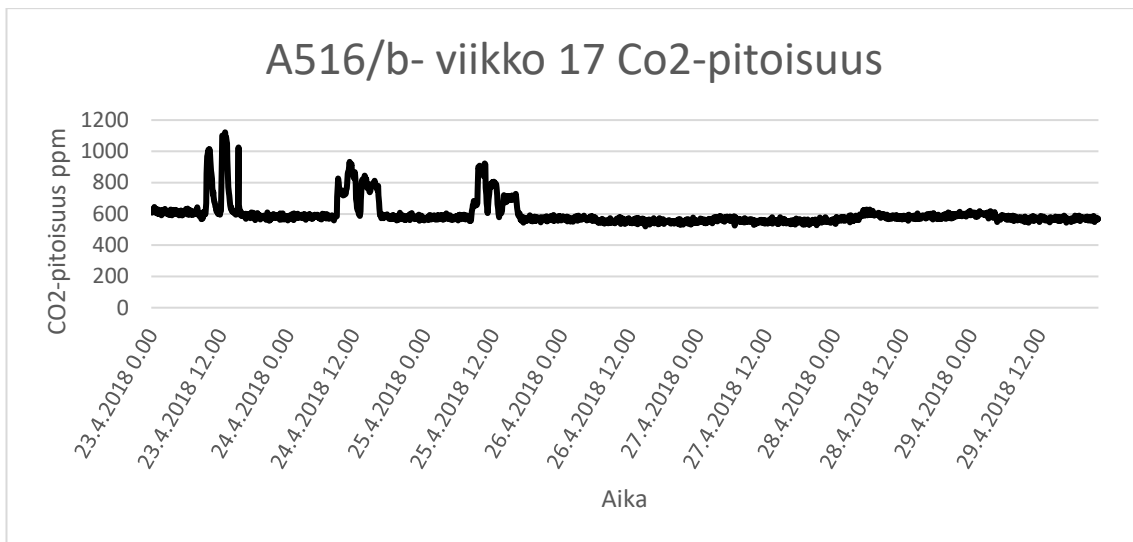
Verrattuna esimerkiksi aikaisemmin käsitelyyn tilaan C211, luokkatilassa A516 sisäilman hiilidioksidin pitoisuus pysytteli pääasiassa alhaisemmissa lukemissa nousten vain hetkellisesti yli sisäilmastoluokka S2:n raja-arvon, 900 ppm: n kuvan 47 esittämällä tavalla.
