OPINNÄYTETYÖ - AMMATTIKORKEAKOULUTUTKINTO
TEKNIIKAN JA LIIKENTEEN ALA

RAKENNUSTÖIDEN TOTEUTUS KÄYTÖSSÄ OLEVISSA TILOISSA

Tatu Pöyhönen

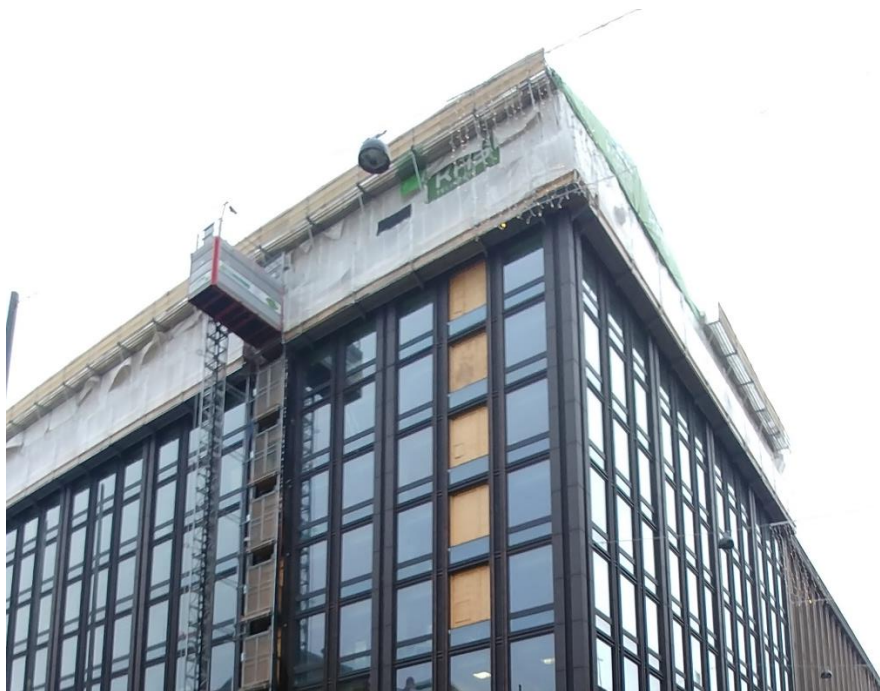
Kuva 2 Työmaan sääsuojaus ja katon putoamissuojaus (Douba, 2018)

Jos rakennuksen vesikatolla joudutaan työskentelemään ja on olemassa uhka, että maahan asti pääsee tavaraa tippumaan, on alhaalla olevan kulkutiet suojattava rakentamalla ympärille suojakatos. Toinen vaihtoehto on rakentaa katolle putoamissuojaukset esim. vanerista tai jostain muusta umpilevystä, jolloin mitään ei pääse sieltä putoamaan (Kuva 2). Tavaroiden putoamista on myös syytä varoa nostotöitä nostokoneilla tehtäessä, ja alue nostokoneen ympärillä on syytä eristää jalankululta normaaliakin tarkemmin, sillä ohikulkevilla ihmisillä ei todennäköisesti ole minkäänlaista suojavarustusta tai välttämättä edes ymmärrystä mahdollisista riskeistä.

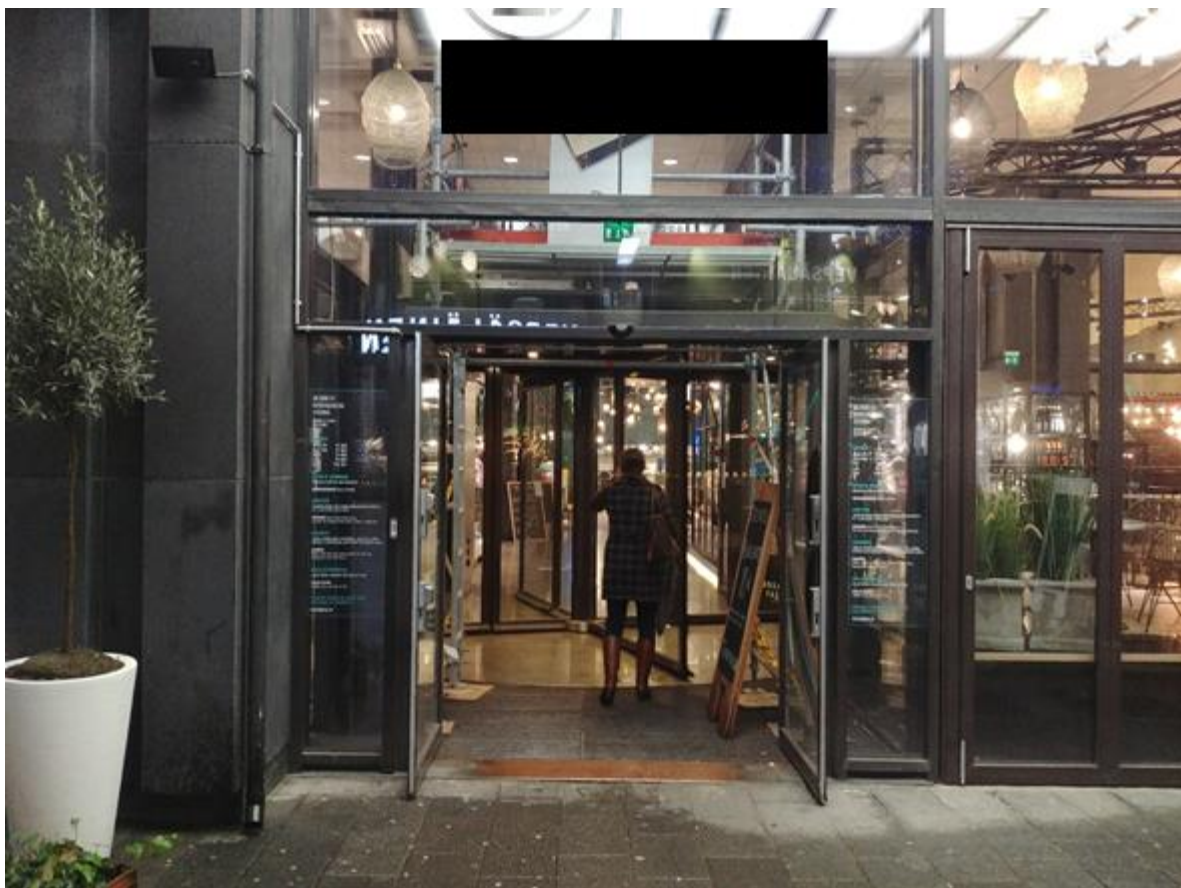
Kuva 7 Tuulikaappiin pystytetyt telineet (Douba, 2018)

Pyöröoven päällä jouduttiin työskentelemään ja koska pyöröoven käyttöä ei pystytty keskeyttämään, kasattiin tuulikaappiin rakennustelineet niin, että se ei estänyt asiakkaiden kulkua liikkeisiin eikä myöskään vaatinut purkua aina töiden päättyessä (Kuva 7). Asiakkaiden esteettömästä kulusta huolimatta työt tehtiin yöteinä, koska meteli olisi häirinnyt asiakkaita ja turha liikehdintä telineiden alla olisi voinut aiheuttaa turvallisuusriskejä tai hidastaa työntekoa. Töitä tehdessä pölynhallintaa suoritettiin kohdepoistolla ja lisäksi aina aamulla ennen liikkeiden aukeamista mestat siivottiin huolella asiakkaita varten.

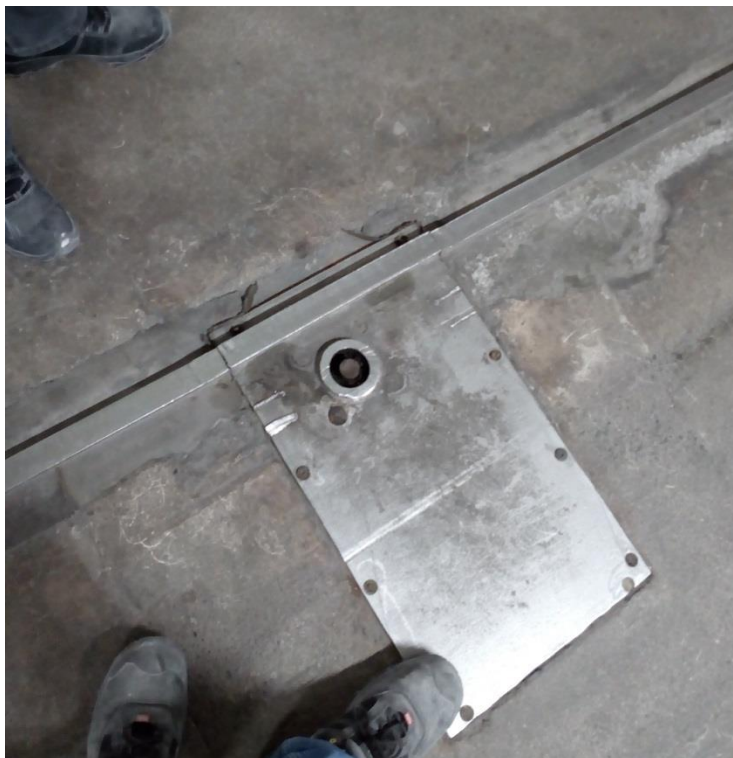
Kuva 8 Parkkihallissa ollut metallikisko (Pöyhönen, 2018)

Rakennuksen kellarikerroksissa K1 - K3 oli käytössä olevat pysäköintihallin parkkipaikoitukset, joista oli tarkoituksena purkaa alla olevan kuvan (Kuva 8) kaltaiset metallikiskot. Metallikiskoja oli kerroksissa K2 - K3 ajoradalla aina 2 vierekkäin noin parin metrin päässä toisistaan ja ne häiritsivät autojen liikennettä pysäköintihallissa. Kiskojen varmaa käyttötarkoitusta ei kukaan varmaksi osannut kertoa, sillä ne olivat olleet poissa käytöstä jo todella pitkään. Kiinteistön huoltomies kuitenkin epäili niiden olleen ennen vanhaan autoja parkkiruutuihin siirtäneen lavetin kiskot. Kiskoissa oli myös kuvassa näkyvän kaltaisia metallisia kansia, joiden alla olleesta metallisesta kotelosta löytyi vanhoja käytöstä poistettuja moottoreita. Osa kansista oli pahasti vuotanut vettä sisäänsä ja kotelot sekä moottorit

olivat kärsineet pahasti korroosiosta. Kiskot ja kannet itse olivat rosteriterästä ja näin ollen ne olivat hyvässä kunnossa.

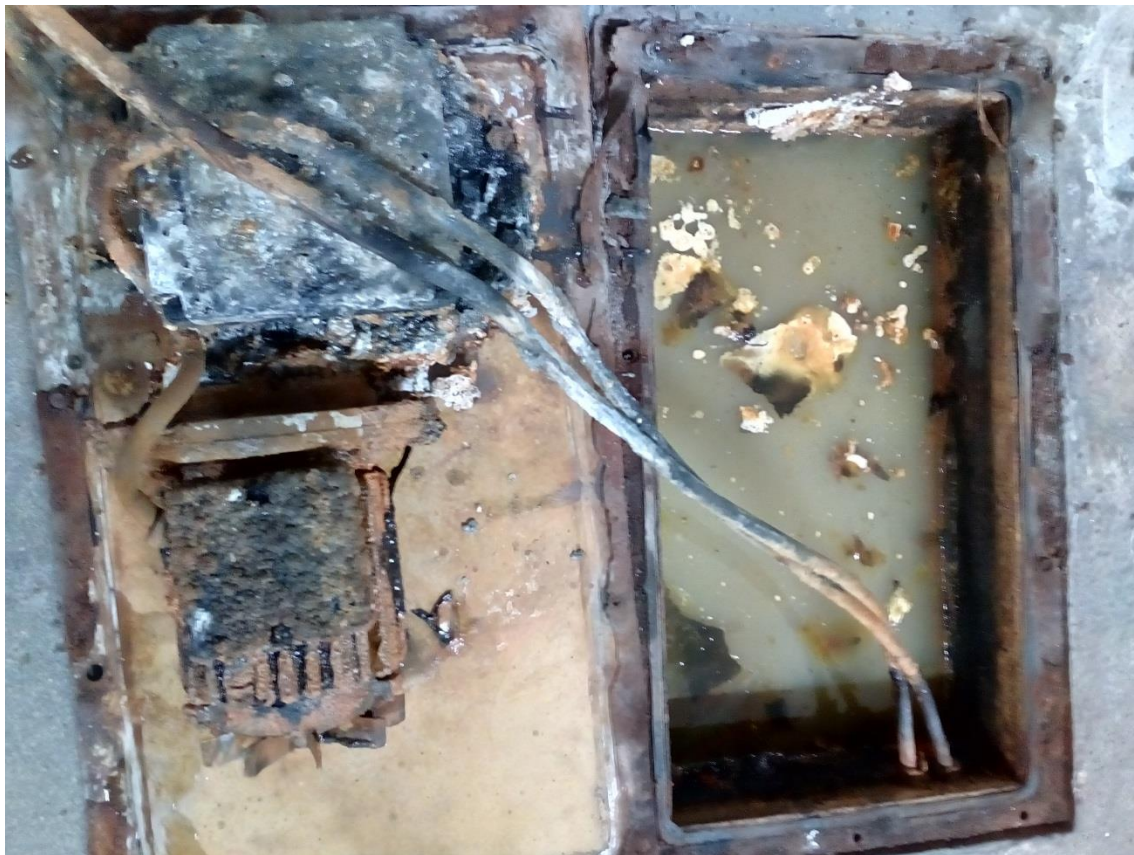
Kuva 10 Kansilevy on piikattu irti ja alta paljastui pahasti kärsinyt moottori (Pöyhönen, 2018)

Kiskojen purku oli ensimmäinen työvaihe pysäköintihallissa. Pysäköintihalliin lisättiin työmaatiedotteet kertomaan alueella tapahtuvista töistä sekä niiden arvioidusta kestosta. Alueet rajattiin lohkojaon mukaisesti työmaa-alueeksi ja liikenne ohjattiin kulkemaan opasteiden, sulkupylväiden ja -nauhan avulla niin, ettei kukaan ulkopuolinen eksynyt työstettävälle alueelle tai lähellä olevat autot kärsisi vahinkoa töiden takia. Purku oli tarkoitus alun perin suorittaa timanttisahaamalla kiskot irti ajoradasta, mutta purkutyönjohtaja esitti vaihtoehdoksi kiskojen piikkaamista ja piikkaamalla työt sitten tehtiinkin. Perusteluna tälle oli purkutyön nopeutuminen ja täyttövalujen pieneminen, sillä kiskoista tarvitsisi vain piikata esille ne kohdat, joista se oli ajorataan kiinni pultattu ja sen jälkeen kiskon sai väännettyä irti ajoradasta. Kiskojen irrottamisen jälkeen purkutyöntekijät piikkausivat ajoradalla olleet kannet irti ja sisältä löytyi enemmän ja vähemmän veden vaikutuksesta kärsineitä moottoreita (Kuva

10). Piikkaus oli välttämätöntä, sillä kansia kiinni pitävien pulttien kannat olivat kuluneet täysin muodottomiksi. Työssä käytettiin ilmansuodattimella varustettua alipaineistajaa pölyn leviämisen vähentämiseksi.

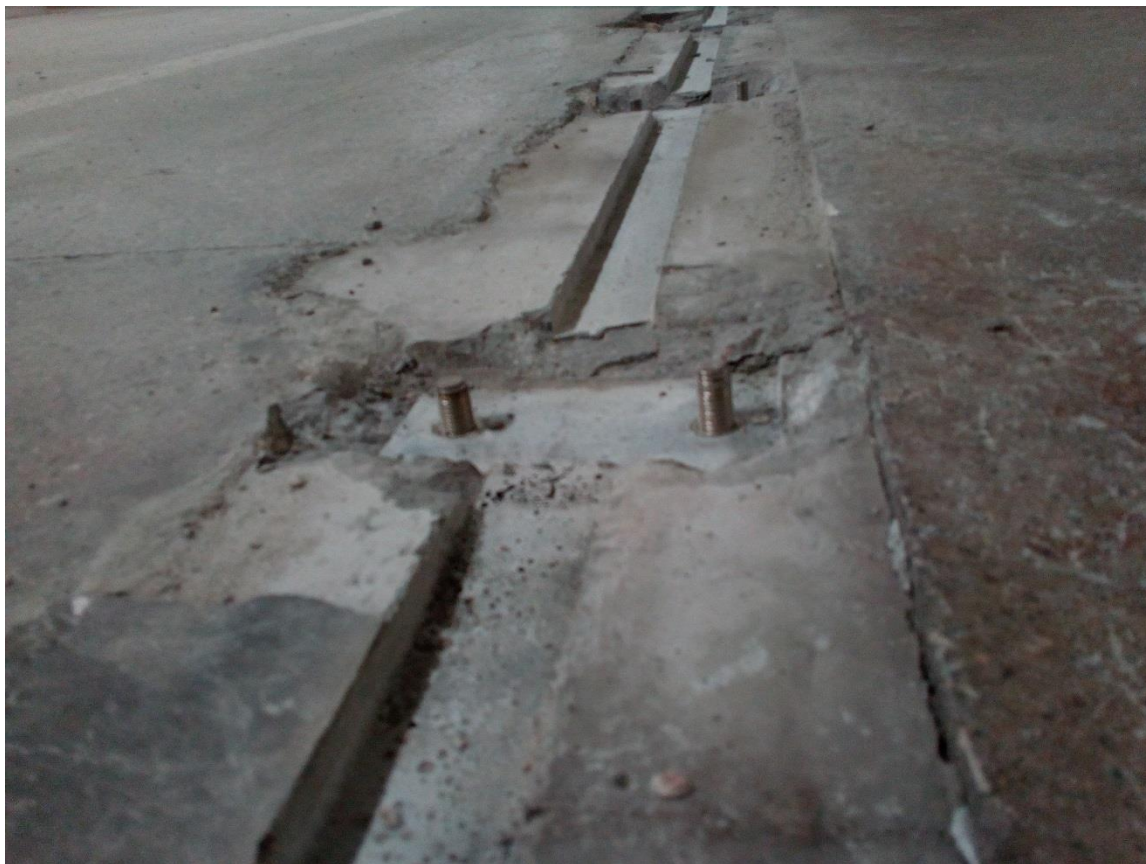
Kuva 11 Kiskoista jääneitä pultteja (Pöyhönen, 2018)

jokaisen edun mukaista antaa työn edetä mahdollisimman nopeasti. Pysäköintipaikan edustaja hyväksyi ehdotuksemme, mutta meidän täytyi ottaa vastuu, jos joku hajottaa autonsa renkaan kiskouraan tai siihen jääneisiin pultin jämiin.

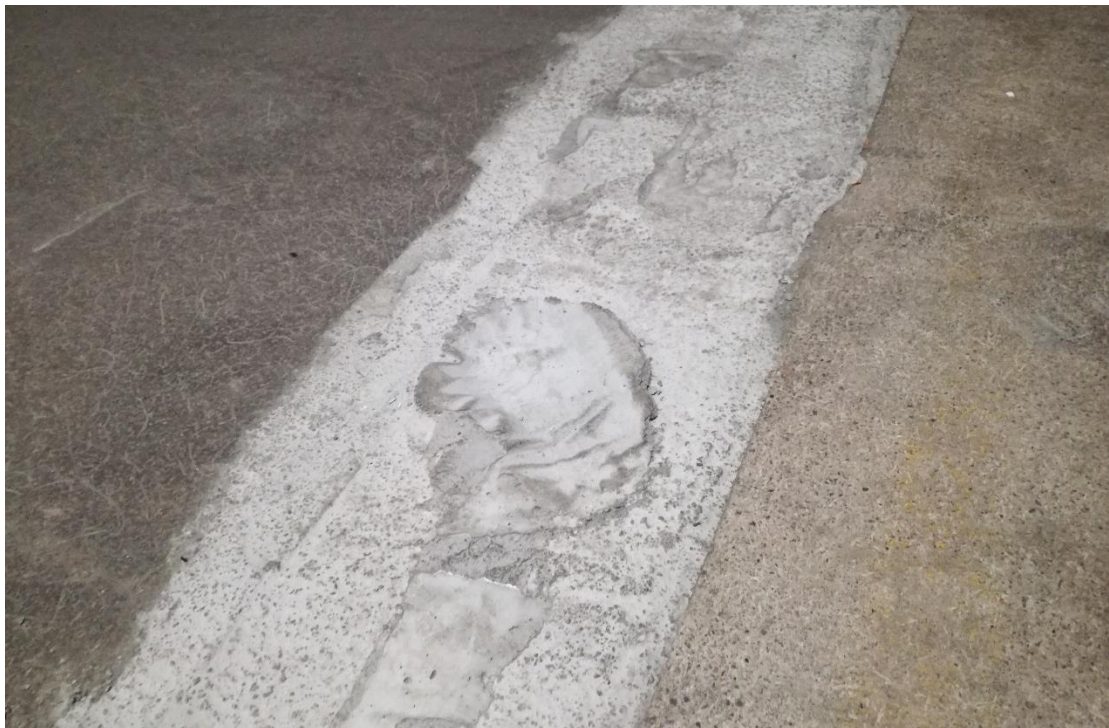
Kuva 12 Alueen rajaamisesta ja varoituskylteistä huolimatta valun pintaan tuli kengänjälki (Pöyhönen, 2018)

Kun yhden lohkon valut olivat saaneet yön yli kuivaa rauhassa, avattiin se seuraavana aamuna liikenteelle ja siirrettiin sulkupylväät ja -nauhat seuraavalle lohkolle. Siirtymistä edeltävänä päivänä seuraavan lohkon alueelle oli jo viety pysäköintikiellosta varoittavia lappuja, jotta työt pystyttiin aloittamaan seuraavana aamun ilman tiellä olevia autoja. Erityisesti K2-kerroksen lohkoa 3 työstä-essä joutui myös käyttämään kulkuopasteita jalankulkijoille, sillä liikenne oli K2-kerroksesta alempaa kerrosta huomattavasti vilkkaampaan ja lohkon sisällä oli pysäköinnin lippuautomaatti sekä hissit, joita pysäköintihallin asiakkaat joutuivat käyttämään ulos päästäkseen. Lippuautomaatille oli myös valmistettava vanerinen ramppi, jotta asiakkaat pääsivät siihen käsiksi ilman valuun kävelemisen riskiä. Aivan täysin ongelmitta valun kuivaminen ei kuitenkaan onnistunut kaikista opasteista ja rajauksista huolimatta (Kuva 12).

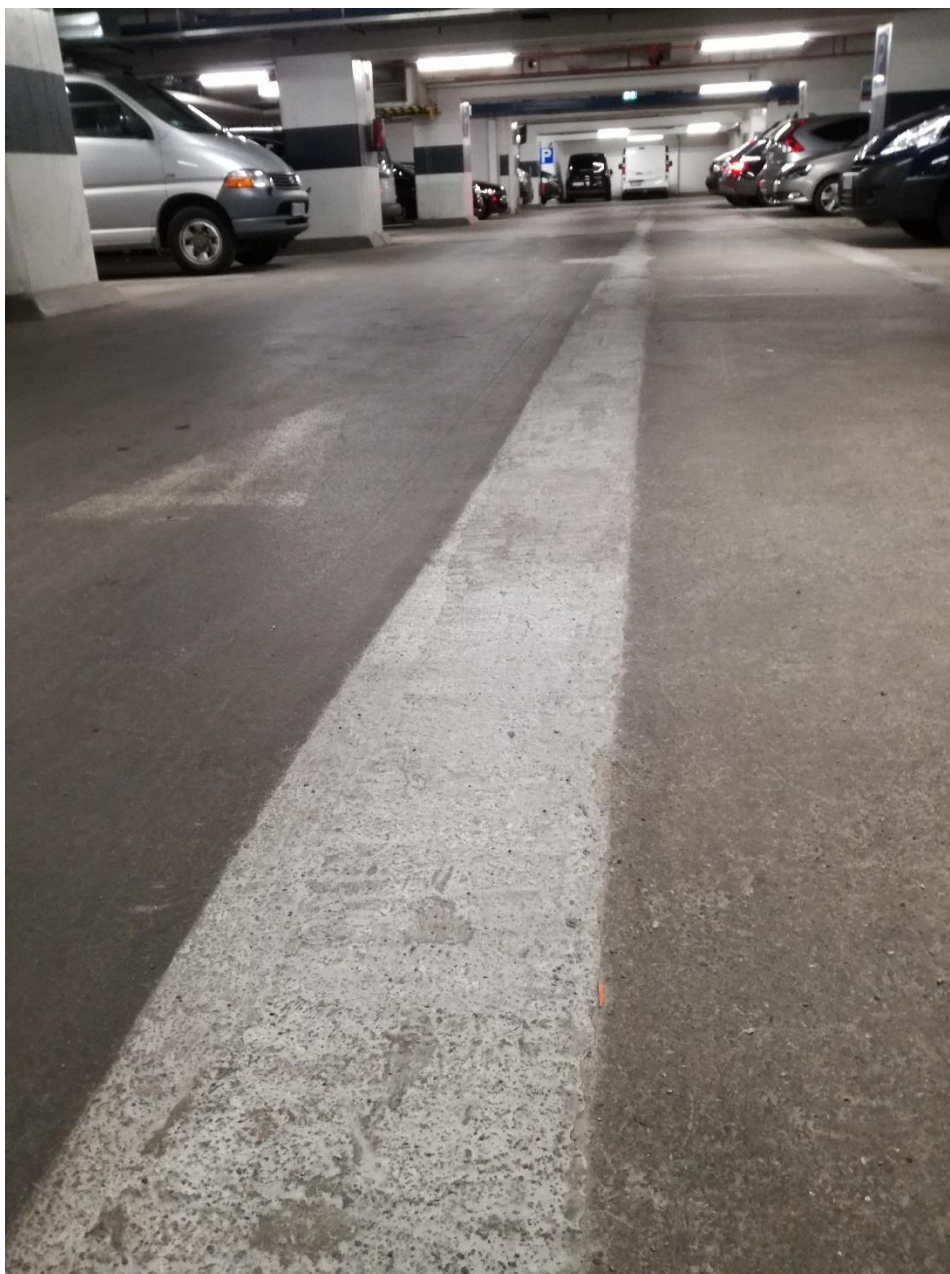
Kuva 13 Valmiin työnjälkeä sekä parkkihallin vilkautta (Pöyhönen, 2018)

Töiden valmistuttua pysäköintihallista käytiin keräämässä kaikki töissä käytetyt kulkuopasteet, sulkupylväät, työvälineet ja jätteet. Valuja rajanneet teipit revittiin pois ja pysäköintihalli avattiin kokonaisuudessaan liikenteelle. Valmista työnjälkeä on yläpuolen kuvassa (Kuva 13).
