## **Esteetön sauna**

Tampere 6/2010

| Työn nimi | Esteetön sauna |

The goal of this research in this thesis was to study the possibilities to transform one particular sauna to serve a physically challenged couple. How to fit residents' hopes and possibilities of the existing space all together?

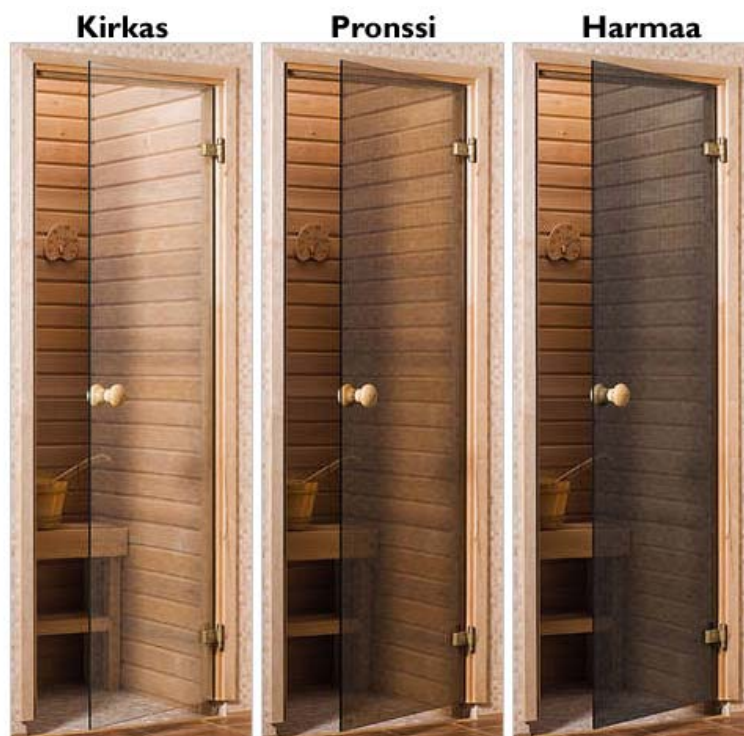
Kuva 2: Karkaistusta lasista valmistettuja ovia eri sävyissä. Vetimet vaihdettava käyttäjälle sopiviksi ([www.netrauta.fi](http://www.netrauta.fi))

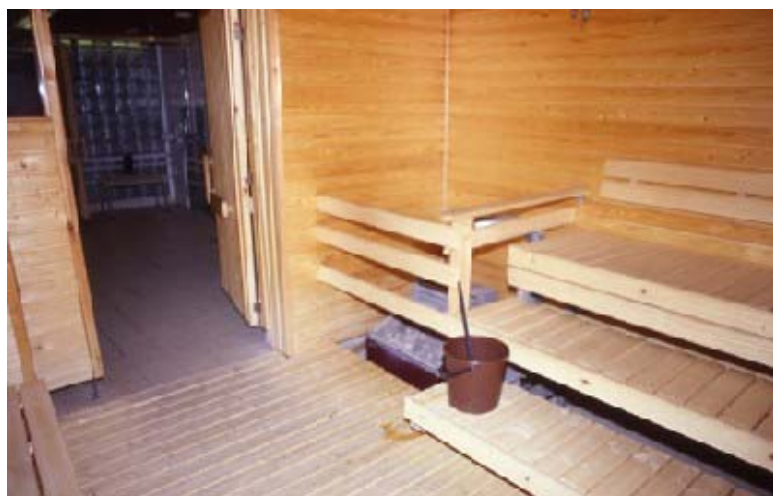
Kuva 9: Lattiaan upotettu kiuas, kynnyksetön ovi ja riittävä, saunoja suojaava rakenne kiukaan ympärillä ([www.invalidiliitto.fi](http://www.invalidiliitto.fi)).

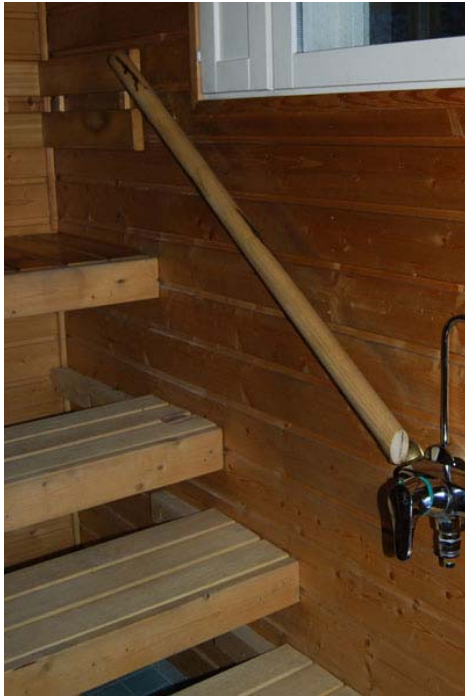
Kuva 9: Saunaan sopiva kuumenematon tukitanko.

Erilaiset käsijohteet helpottavat lauteille siirtymistä. Koska löylyhuoneen tukitankojen tulee olla kuumenemattomia, ne kannattaa tehdä esimerkiksi puusta. Myös kiinnityksen tulee olla kuumenematon ja ehdottoman tukeva. Otteen tukevuuteen voidaan vaikuttaa oikealla muotoilulla. Esimerkiksi pyöreän käsijohteen sopiva läpimitta on 30–40 mm ja etäisyys seinästä 45 mm (Könkkölä 2000, 23).

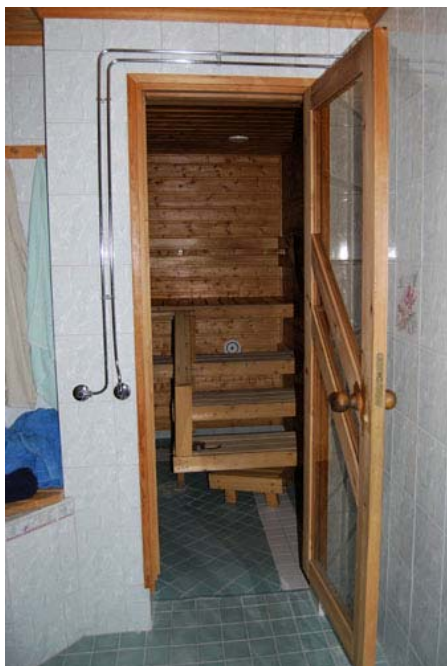
Kuva 12: Näkymä saunaan: tämänhetkinen ovilehti kaventaa entisestään oven vapaata aukkoa ja päästää alapuoleltaan liikaa viileää ilmaa kylpyhuoneesta löylyhuoneeseen.

Ensimmäiseksi ongelmaksi listattiin saunan oven leveys: vapaa aukko oli vain 580 mm, josta normaali pyörätuoli juuri ja juuri mahtuu. Nykyinen ovi oli siis ainakin vaihdettava leveämpään, sillä vapaanaukon tulisi olla vähintään 850 mm, kuten suunnitteluohjeista käy ilmi. Hyväksi onneksi seinällä oli oven levennykselle vielä tilaa (Kuva 12) ja valitsemalla esimerkiksi karkaistusta lasista valmistettu ovi, ei itse ovilehtikään vie tilaa vapaasta aukosta. Lisäksi oven jättämään vapaaseen aukkoon voidaan vaikuttaa saranavalinnalla: uudet saranat avaavat oven enemmän sivulle eikä ovi jää käyttäjän tielle. Jos tavoitteena on pitää myös alhaalla saunovat lämpiminä, tulee uuden ovilehden ulottua myös nykyistä ovilehteä matalammalle. Vain siten pystytään rajoittamaan oven alitse tulevan korvausilman määrää, jottei oven alta tule enää tarvetta enempää viileää ilmaa löylyhuoneeseen.

Poistoilmaventtiilejä tilasta löytyi kaksi: katosta ja takaseinästä, kun taas korvausilma saatiin saunan oven alitse (Kuva 12). Takaseinällä sijaitsevaa poistoilmaventtiiliä voitaisiin helposti käyttää hyväksi suunniteltaessa uutta ilmanvaihtojärjestelyä, tosin sitä jouduttaisiin ehkä siirtämään hieman lähemmäksi lattiaa. Kun tuloilma saataisiin vielä tuotua noin 500 mm kiukaan yläpuolelta, ilma kulkisi koko tilan läpi, kuljettaen lämpöä mukanaan myös alimmille lauteille kuten kuvassa 11 on esitetty (*Könkkölä 2000, 28*). Tällä muutoksella voitaisiin tässä vaiheessa saada parhaimpia tuloksia aikaan ilman valtavia kustannuksia ja rakennemuutoksia.

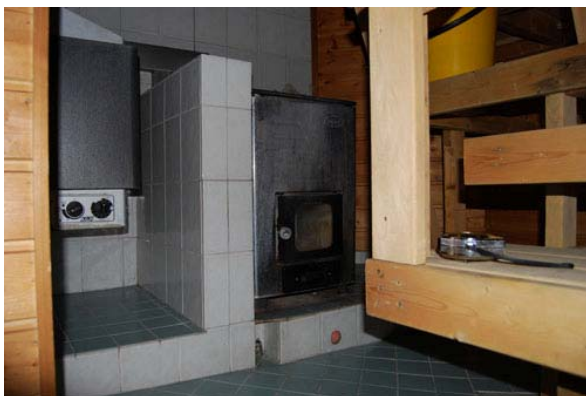
Kuva 13: Kiukaat, koroke ja putket.

Vastaavaa tekniikkaa on ilmeisesti tilassa jo yritettykin ottamalla tuloilma lattian rajasta, kiukaan alta, josta putki johtaa kiukaan yläpuolelle (Kuva 13, Kuva 14). Korjaustarpeesta päätellen, järjestelmä ei kuitenkaan ole toiminut. Tämä johtuu mahdollisesti juuri saunan ovilehden lyhyydestä ja sen alta tulevasta liian suuresta määrästä korvausilmaa. Ongelma todennäköisesti korjaantuu oven vaihdon yhteydessä.

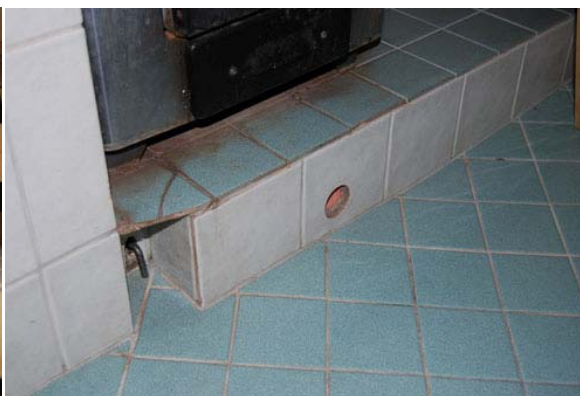
Kuva 14: Korvausilmanottoputki.

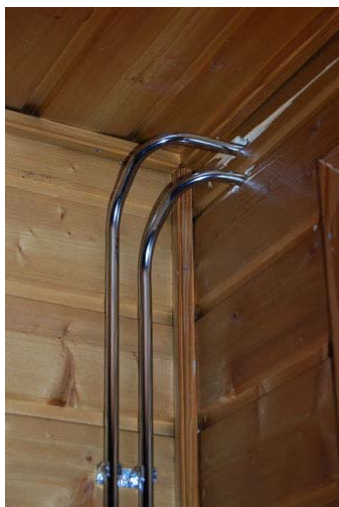
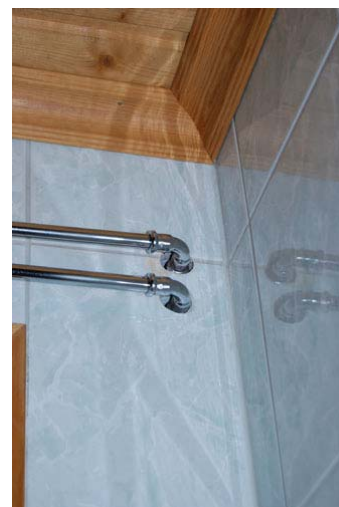
Kuva 15: Tiivistettävät läpiviennit.

Kuva 16: Tiivistettävät läpiviennit.

### **Läpiviennit ja hana**

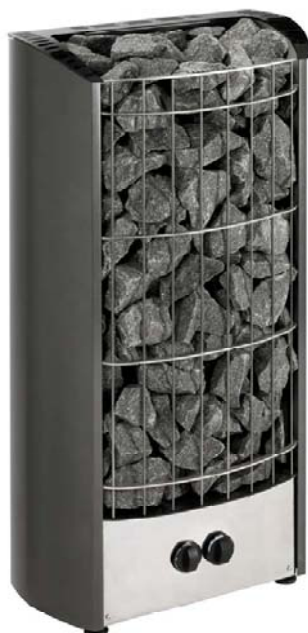
- tasainen lämpötila koko saunaan, alalauteilta alkaen
- asennetaan lattialle ja tuetaan taustastaan seinään kiinni
- käyttökytkimet on sijoitettu kiukaan etuosaan alas
- kiukaan ulkovaippa maalattua terästä, ristikko ruostumatonta terästä
- mallit FG70 ja FG90 varustettu kiinteällä ohjauskeskuksella

Kuva 17: Harvia Figaro (Harvia)

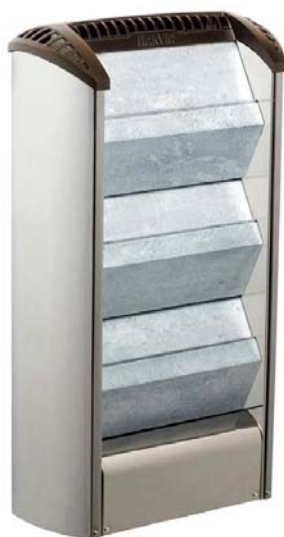
- vuolukiveä
- lämmittää saunan tasaisesti alalauteilta ylälauteille
- ruostumatonta terästä
- mallit FU60 ja FU90 varustettu roiskevesisuojatulla ohjauspaneelilla, joka voidaan sijoittaa saunan sisä- tai ulkopuolelle (yhdyskaapelin pituus 3 m, 5 m tai 10 m)

Kuva 18: Harvia Fuga (Harvia)

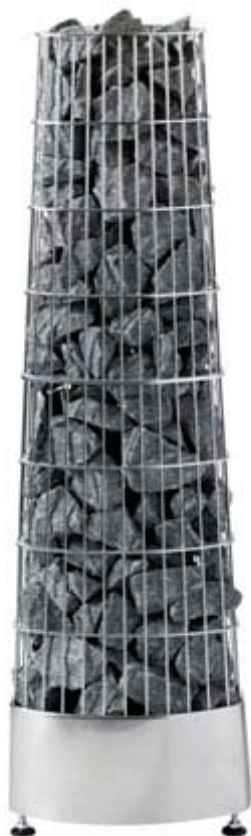
### Harvia Kivi

- Löylyä voi säädellä kohdistamalla löylynheitto joko kiukaan kylkeen tai suoraan kivipilarin päälle.
- voidaan sijoittaa lähelle lauderakenteita, sillä pintalämpö on suhteellisen matala
- tervalepistä valmistettu suojakaide saatavilla
- voi myös upottaa alalautteeseen upotuskauluksen avulla
- mallit PI70 ja PI90 on varustettu digitaalisella ohjauspaneelilla. Ohjauspaneeli voidaan sijoittaa saunan sisä- tai ulkopuolelle yhdyskaapelin avulla. Kaapelin pituus on 3 m (optiona 5 tai 10 m).
