TEHOMUUNTAJAN PERUSHUOLTO

Opinnäytetyö
Tekniikan ja liikenteen ala
Sähkö- ja automaatiotekniikka
Insinööri (AMK)

Tekijä	Petri Pyykölä	Vuosi	2019
Ohjaaja	DI Tapani Ruokanen		
Toimeksiantaja	Stora Enso, Efora Ins. Mika Pesonen		
Työn nimi	Tehomuuntajan perushuolto		
Sivu- ja liitesivumäärä	41 + 16

4 PM8 PERUSHUOLTO

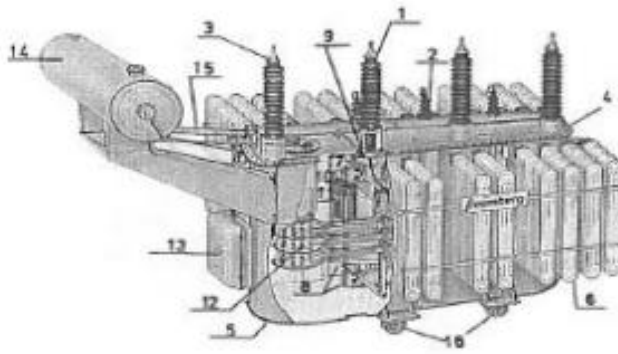
Kuva 1. Tehomuuntaja ja sen osat (Aura & Tonteri 1996, 283.)

Esimerkki suurtehomuuntajasta.

1. Yläjänniteläpivienti
2. Alajänniteläpivienti
3. Tähtipisteläpivienti
4. Muuntajan kansi
5. Muuntajan öljysäiliö
6. Radiaattori (jäähdytin)
7. Yläkeeen puristuspaalkki
8. Alaikkeen puristuspaalkki
9. Muuntajan rautasydän
10. Alajännittekäämi
11. Yläjännittekäämi
12. Käämikytkin
13. Käämikytkimen ohjain
14. Paisuntasäiliö
15. Öljyastian ja paisuntasäiliön yhdistysputki
16. Kuljetuspyörät

Kuvassa 1 oleva tehomuuntaja on kaksikämmimuuntaja, joka on varustettu jäähdytysradiaattoreilla. Lisäksi osittainen poikkileikkaus auttaa näkemään muuntajan aktiiviosaa, käämikytkintä sekä yläjänniteläpiviennin. (Aura & Tonteri 1996, 284.)

Useat tehomuuntajat on varustettu käämikytkimellä, kuten kuvan 1 muuntaja. Tällöin voidaan vähentää sähköverkossa tapahtuvia jännitevaihteluja. Käämikytkin on laite, jolla voidaan säätää jännitettä muuntajan muuntosuhdetta muuttamalla muuntajan ollessa kuormitettuna. Käämikytkin yleensä muuntaa yläjännitepuolen kierroslukua, sillä virta on siellä pienempi. Käämikytkimen ohjaus suoritetaan moottorilla, jota ohjaa toisipuolta tarkkaileva rele. Rele tarkkailee toisipuolen jännitettä ja säätää käämikytkintä sille asetettujen raja-arvojen mukaan. Käämikytkin on muuntajissa ainoa liikkuva osa, joka vaatii huoltoa noin 5 vuoden välein tai kun sen käyntikerrat tulevat täyteen. (Elovaara & Laiho 2005, 121.)

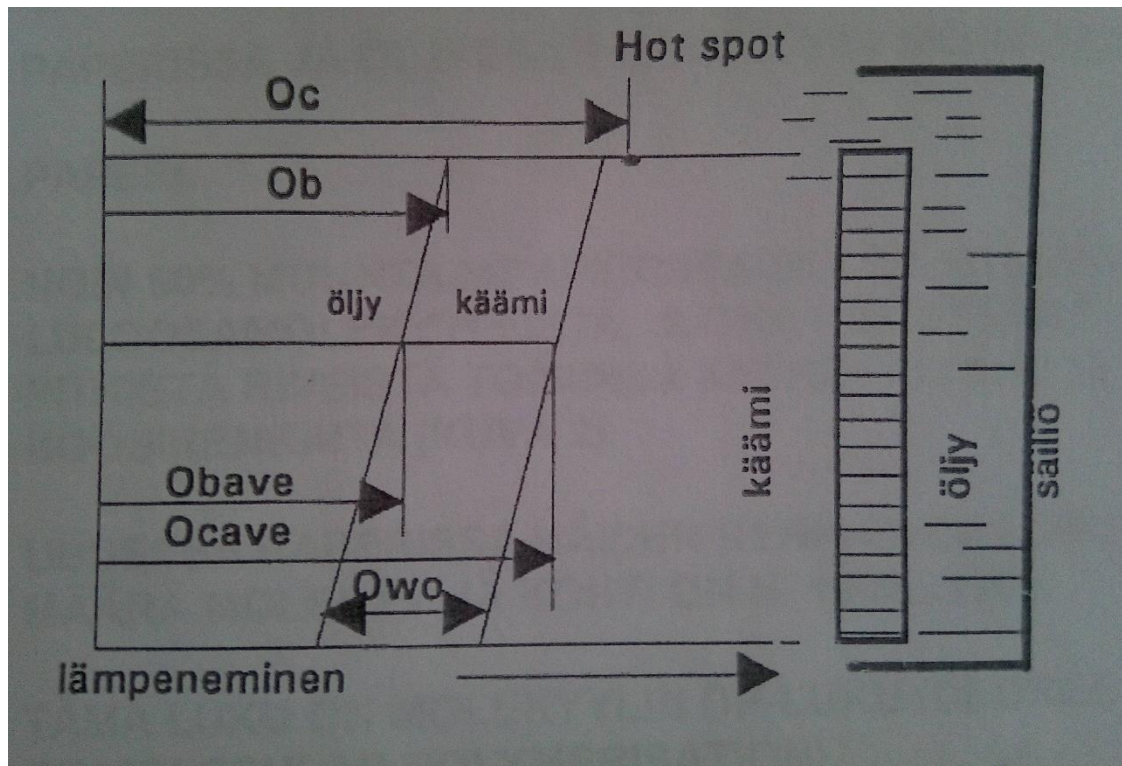
Kuva 2. Muuntajan lämpötilajakauma käämin korkeuden funktiona (Lillqvist, 2008.)

O_c = Käämin kuumimman pisteen lämpötila.

O_b = Huippuöljyn lämpötila.

O_{bave} = Öljyn keskimääräinen lämpötila.

O_{cave} = Käämin keskimääräinen lämpötila.

O_{wo} = Käämin ja öljyn keskimääräisten lämpötilojen erotus.

Edellisessä esitetään lämpötilojen jakautumista muuntajan sisällä, lämpötilojen vaihtelu saa öljyn kiertämään (Kuva 2).

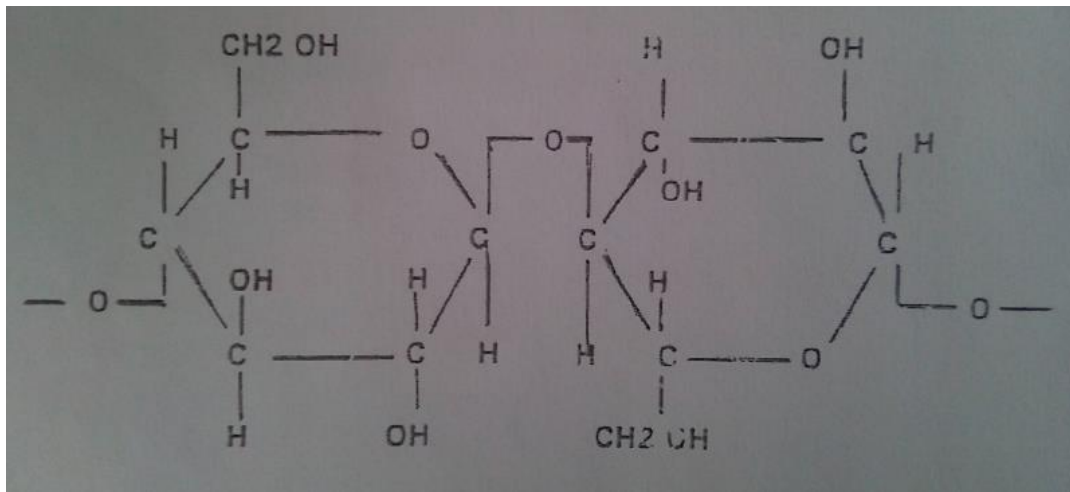
Kuva 3. Selluloosamolekyyliden glukoosirenkaita (Lillqvist 2008.)

Noin 90% muuntajapaperista muodostuu selluloosamolekyyleistä, jotka koostuvat pitkistä riveistä toisiinsa kytkettyjä glukoosirenkaita (Kuva 3). Uudessa paperieristeessä näiden renkaiden lukumäärä molekyyliä kohti on noin 1000-1300.

Paperin vanhetessa sen molekyylit murtuvat ja loppuun vanhentuneessa paperissa DP-luku on enää vain 50-100. Eristys on tuolloin muuttunut hauraaksi, eikä enää kestä esimerkiksi oikosulkuvoimia. (Lillqvist 2008.)

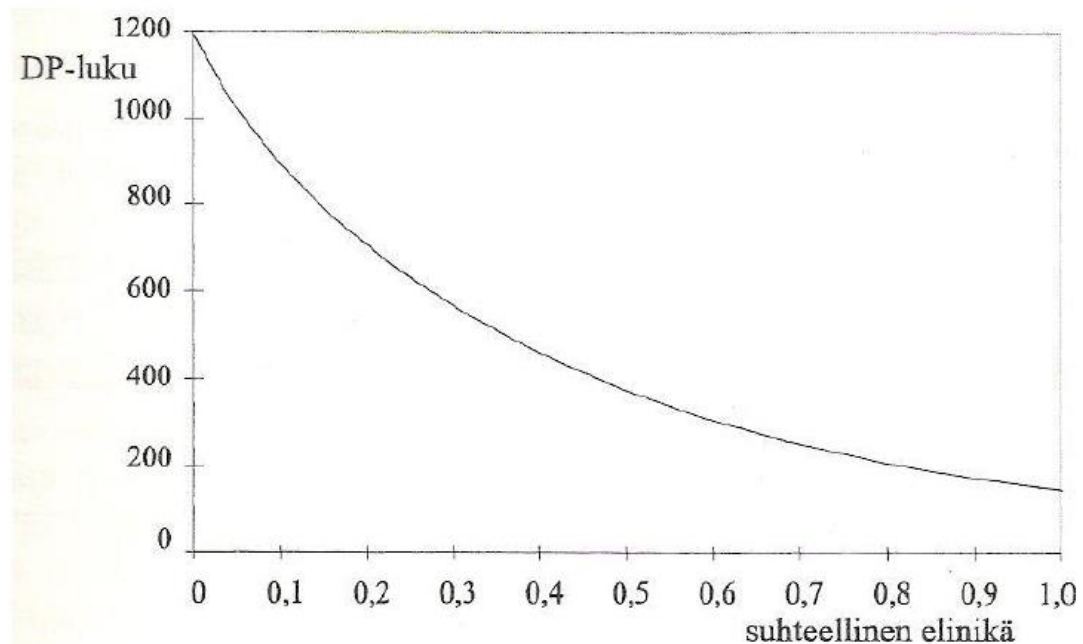
Kuvio 1. Eristyspaperin DP-luvun muuttuminen muuntajan termisen eliniän aikana (Aro ym. 2003 179.)

muuntajan arvon. Seuraavassa on esitetty eristyspaperin DP-luvun periaatteellinen muuttuminen muuntajaeristyksen ikääntyessä (Kuvio 1).

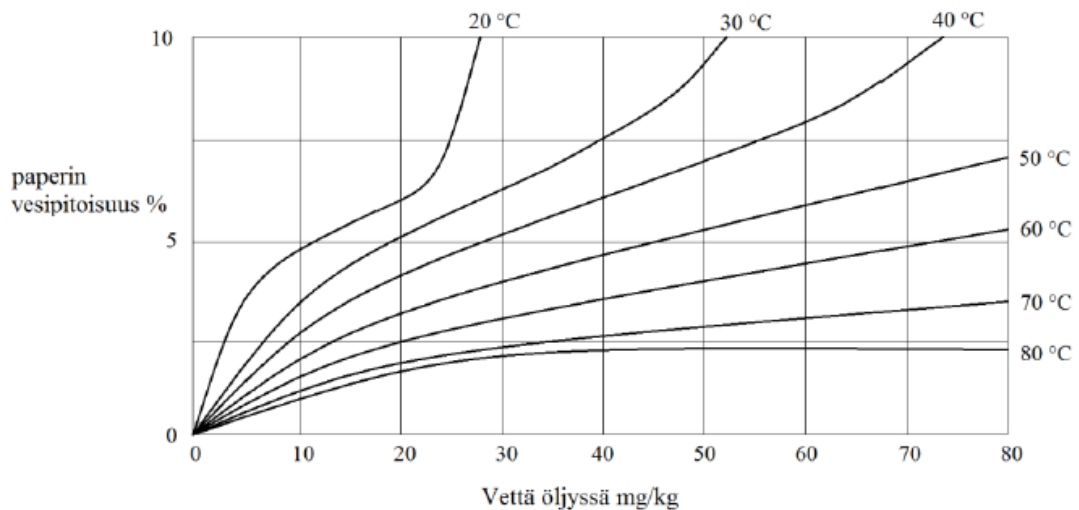
Kuvio 2. Öljyn ja paperin välinen kosteustasapaino (Aro ym. 2003, 180.)

Happi, kosteus ja happamuus nopeuttavat paperieristeiden termistä hajoamista eli paperin sekä prespaanin haurastumista. Hapettumisen hidastamiseksi öljyyn lisätään inhibiittia, joka sitoo syntyviä hapettumistuotteita pidentäen öljyn käyttöikää noin kaksinkertaiseksi. Kosteus nopeuttaa paperieristyksen hajoamista ja hajotessaan syntyy lisää vettä. Tällöin kosteus aiheuttaa kiihtyvän muutosprosessin eristeessä. Paperieristeen kosteus voidaan arvioida öljyn kosteuden ja lämpötilan avulla seuraavan mukaan (Kuvio 2). (Aro ym. 2003, 180.)

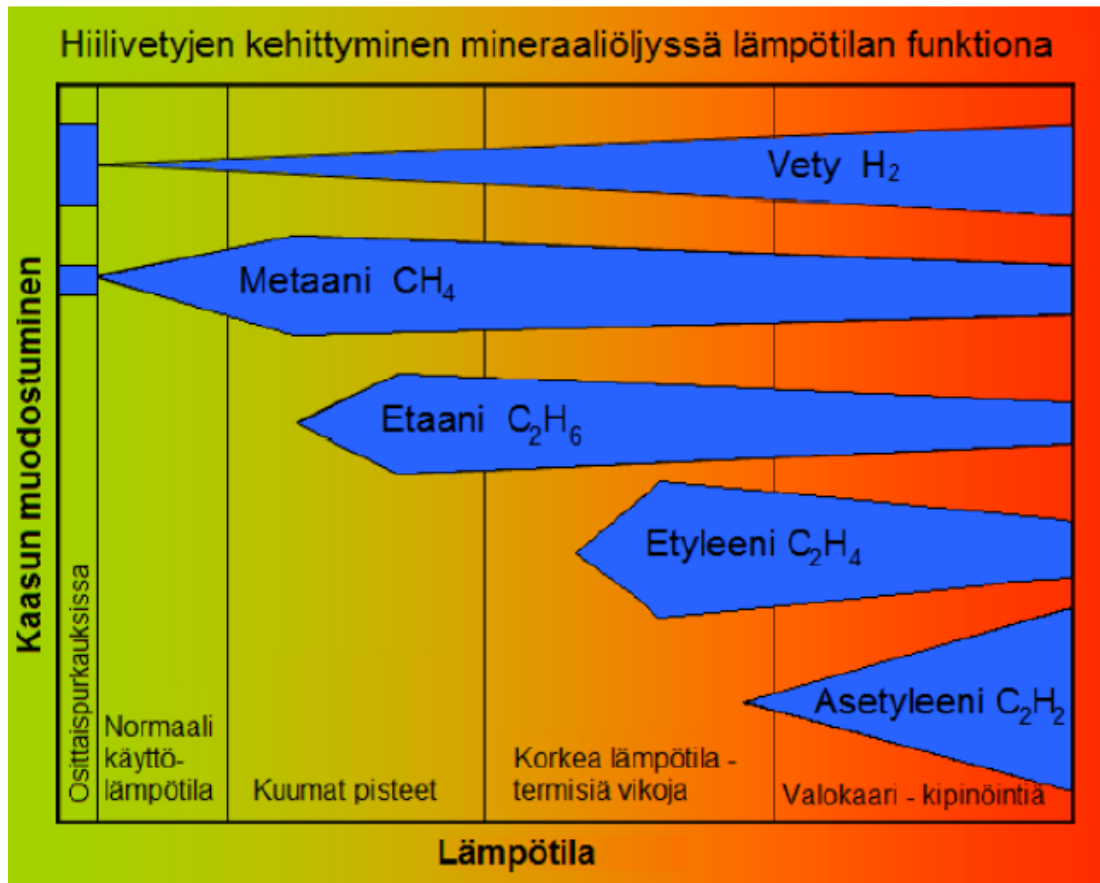
Kuva 4. Hiilivetyjen kehittyminen öljyssä lämpötilan funktiona (Piironen 2015, 20.)

Kaasuja syntyy usein termisen vian seurauksena, jolloin tapahtuu ylikuumeneminen käämissä tai liitoksessa, tällöin öljy alkaa hajoamaan. Öljyn lämpötilan noustessa 150°C asteeseen öljyyn alkaa muodostumaan kaasuja. Seuraavassa nähdään kaasujen muodostumista eri lämpötiloissa (Kuva 4). Vetyä muodostuu jo

alhaisissa lämpötiloissa ja jokaisessa vikatyypissä. Muiden kaasujen syntymiseen vaaditaan korkeampi lämpötila. (Aro ym. 2003, 198; Piironen 2015, 20; ABB 2017a.)

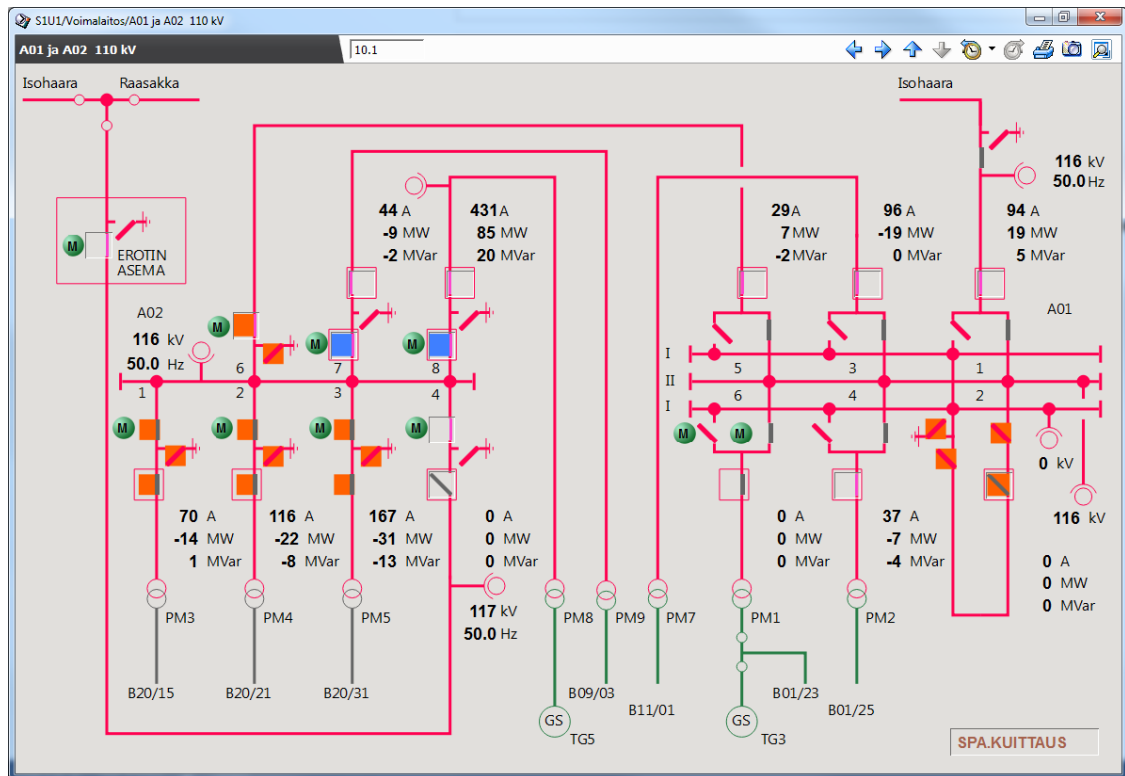
Kuva 5. Veitsiluodon sähköverkon kuormitukset 2019 (Voimalaitoksen Dna 14.3.2019.)

Veitsiluodossa K7 (Kattila 7) on vastapainevoimalaitos, josta TG5 turbiini-generaattorilla tuotetaan sähköä muun tehtaan höyryn kulutuksen mukaan. TG5 generaattorin tuottama sähkö muunnetaan 110kV:n verkkoon sopivaksi blokki-muuntaja PM8:lla (Kuva 5).

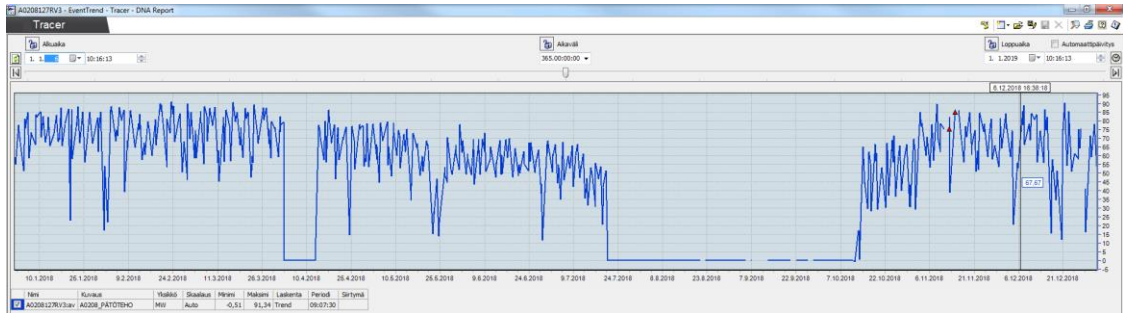
Kuva 6. PM8 kuormitus trendi 2018 vuoden ajalta (Voimalaitoksen Dna 14.3.2019.)

PM8 toimii noin 70% vuosittaisella kuormitusasteella nimellistehostaan, kesällä kuormitus on hieman alemmalla tasolla johtuen talvikuukausien lämmitystarpeesta, joka nostaa muuntajan kuormitusastetta, kuten seuraavasta voidaan havaita (Kuva 6).

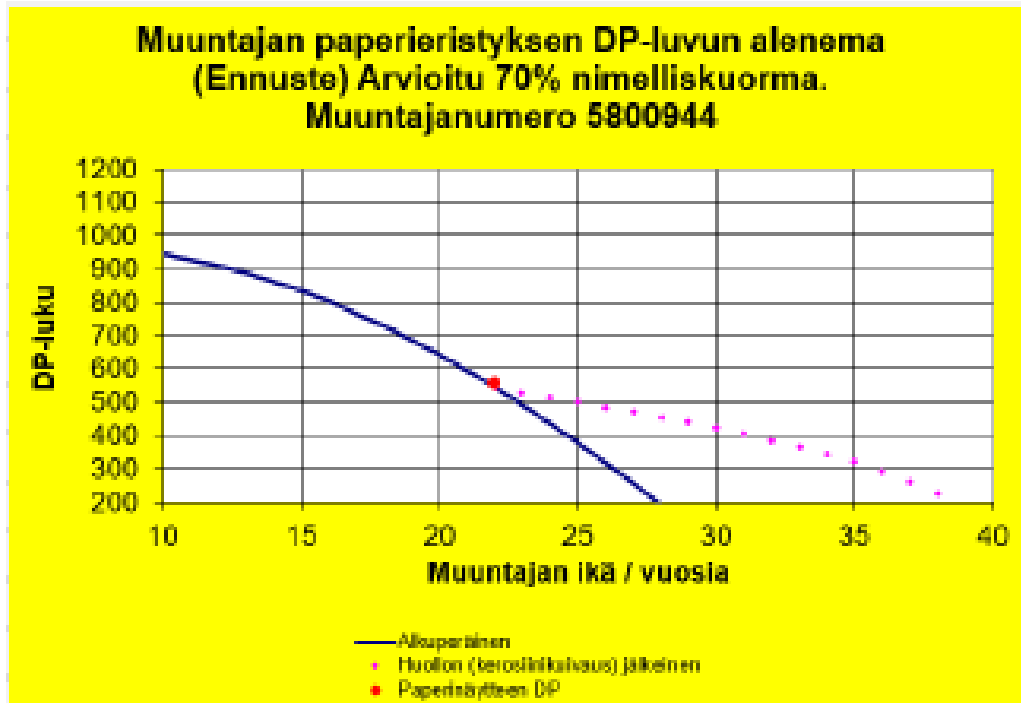
Kuva 8. PM8 muuntajan eliniän odote (Liite 1. 2 (4).)

Muuntajan eliniän odote voidaan muodostaa paperinäytteen analyysin perusteella, jota verrataan muuntajan käyttöön oton hetken DP-luvun ja muuntajan vanhenemisen seurauksena DP-luvun aleneman perusteella (Kuva 8). DP-luku, joka analysoitiin muuntajasta otetusta paperinäytteestä perushuollon yhteydessä, oli 552 ja muuntajan iän ollessa n. 22 vuotta olisi muuntajalla ollut jäljellä oleva eliniän odote enää noin 10 vuotta. Perushuollon ansiosta saatiin muuntajalle uusi arvioitu eliniän odote, joka näkyy seuraavassa vaaleanpunaisilla pisteillä esitettyinä (Kuva 8).

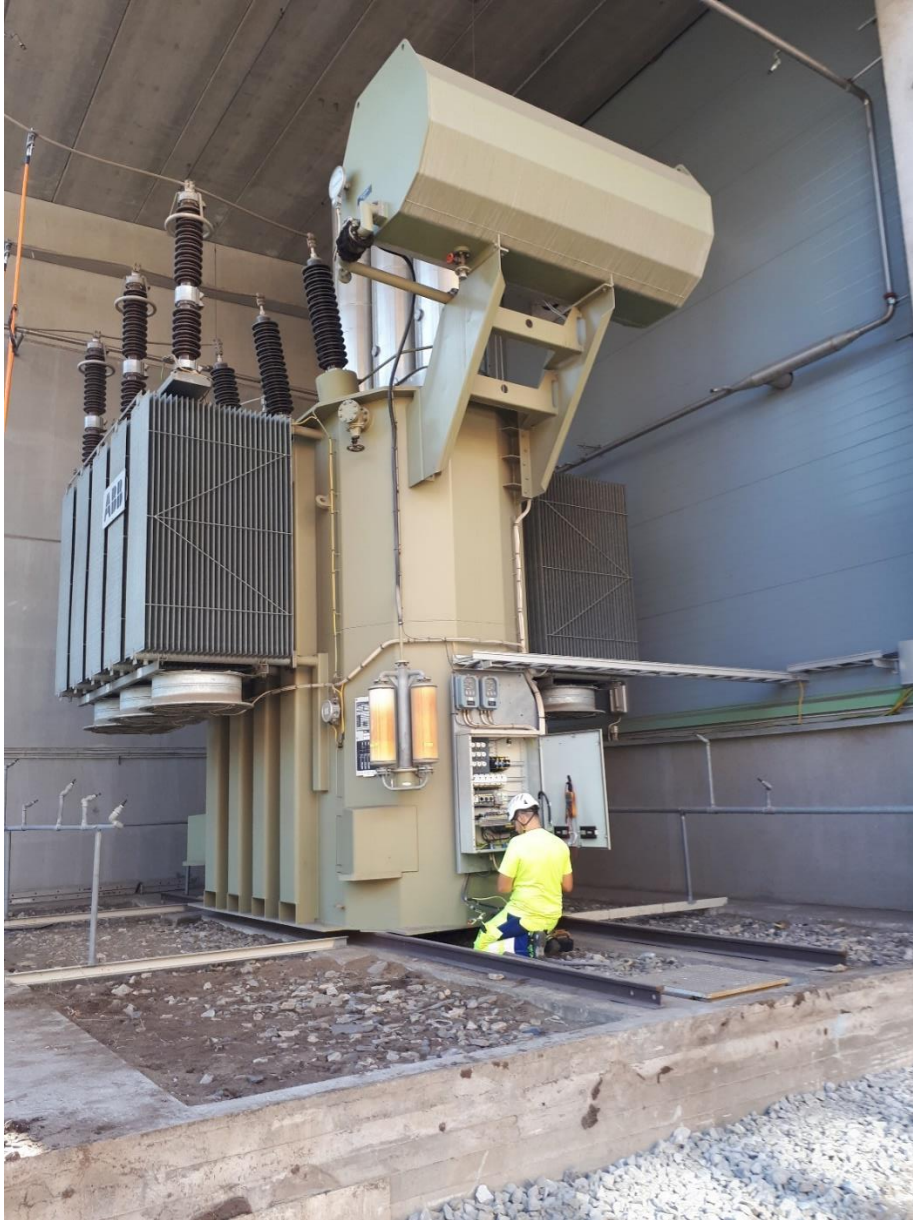
Kuva 9. Muuntajan siirron valmistelua (25.7.2018)

Muuntajan ensiö- ja toisiopuolen jännitesyötöt maadoitettiin, sekä sprinklerilinjat otettiin hallitusti pois käytöstä, seuraavaksi muuntajakopin sivuseinä nostettiin pois edestä.

Muuntajasta purettiin apuohjauksien kaapeloinnit sekä muuntajarungon maadoitukset irti siirtoa varten (Kuva 9 ja Kuva 10).

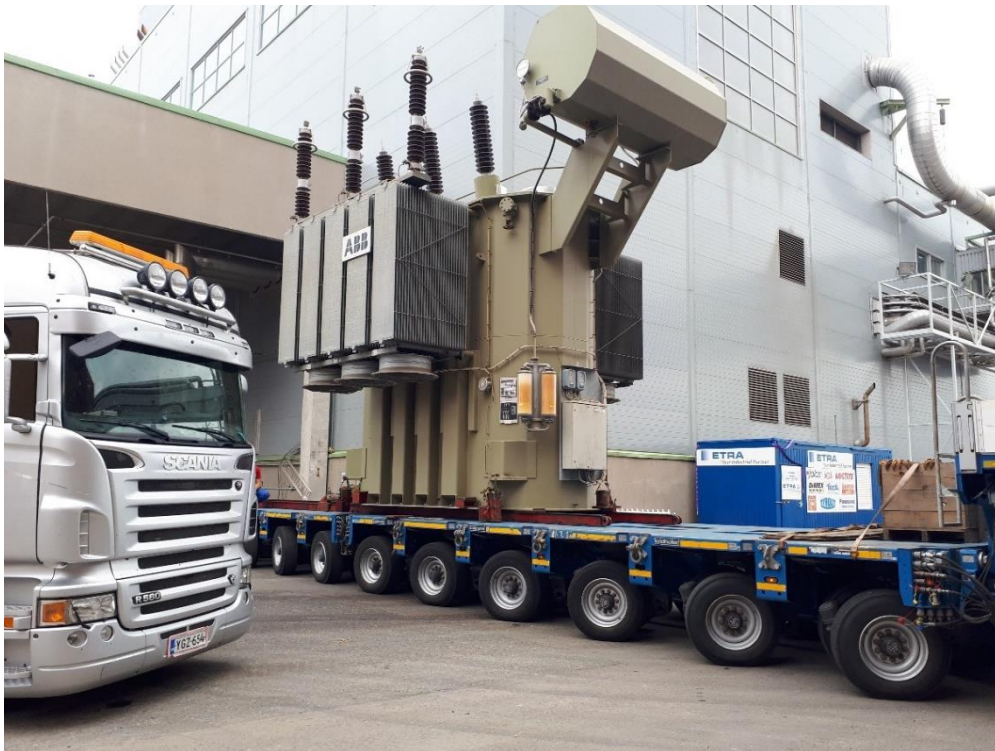
Kuva 11. Muuntaja lavetilla valmiina kuljetukseen (25.7.2018.)

Muuntajasta ensiö- ja toisiopuoleneristimet jouduttiin purkamaan lavetilla pois ja tulppaamaan, koska kuorma lavetilla olisi ollut liian korkea kuljetukseen (Kuva 11, Kuva 13 ja Kuva 14). Muuntaja saapui Vaasaan ABB:n huoltopaikalle vastaanototarkastukseen (Kuva 12).

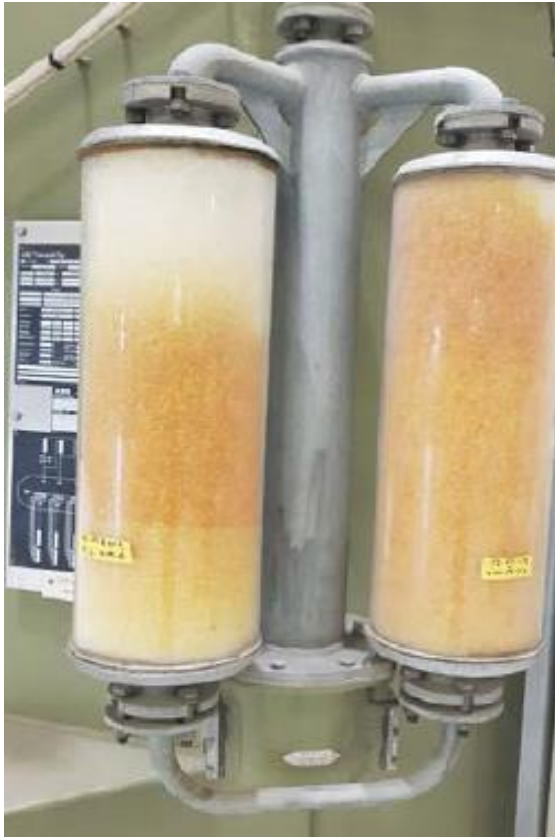
Kuva 15. Kuivaimen vanhat suolat (29.7.2018.)

Muuntajan ilmakeuhaimen suolat jo vanhentuneet, suolojen väri vaalenee mitä enemmän kosteutta niihin on imeytynyt (Kuva 15).

Ilmankuivaimen osat puhdistettuna ja uudet suolat laitettuna (Kuva 22).

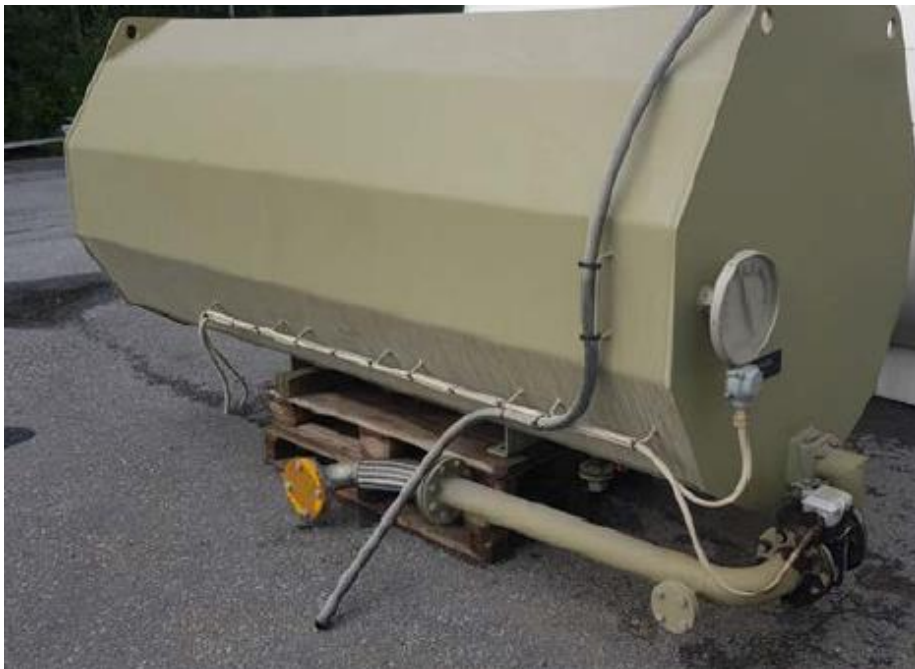
Kuva 16. Muuntajan paisuntasäiliö varusteineen (30.7.2018.)

Muuntajan öljyn paisuntasäiliö purettuna irti tarkastuksessa (Kuva 16). Vuotava kaasurele (Kuva 17) vaihdetaan uuteen, kuten säiliön mittarit.

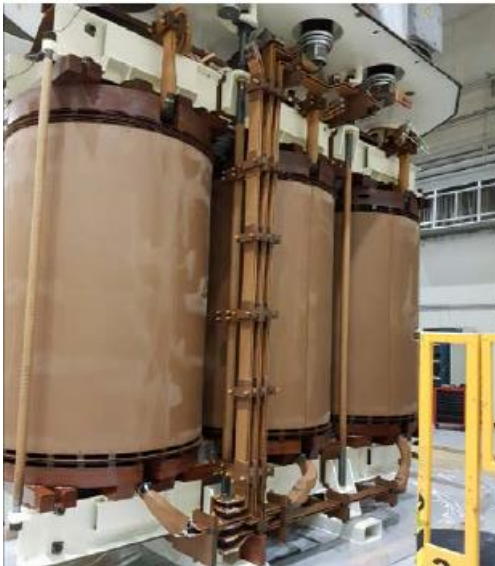
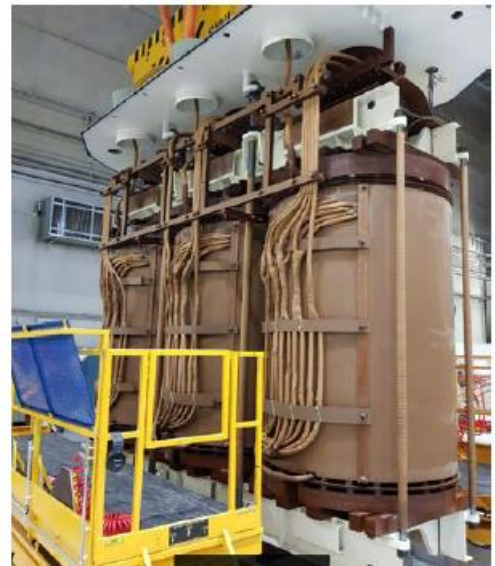
Kuva 18. Aktiiviosa ennen kuivausta (3.8.2018.)

Muuntajan aktiiviosa nostettiin pois muuntajasta (Kuva 18) ja paperinäyte otettiin kuumimmasta pisteestä alajännitepuolelta (Kuva 19).

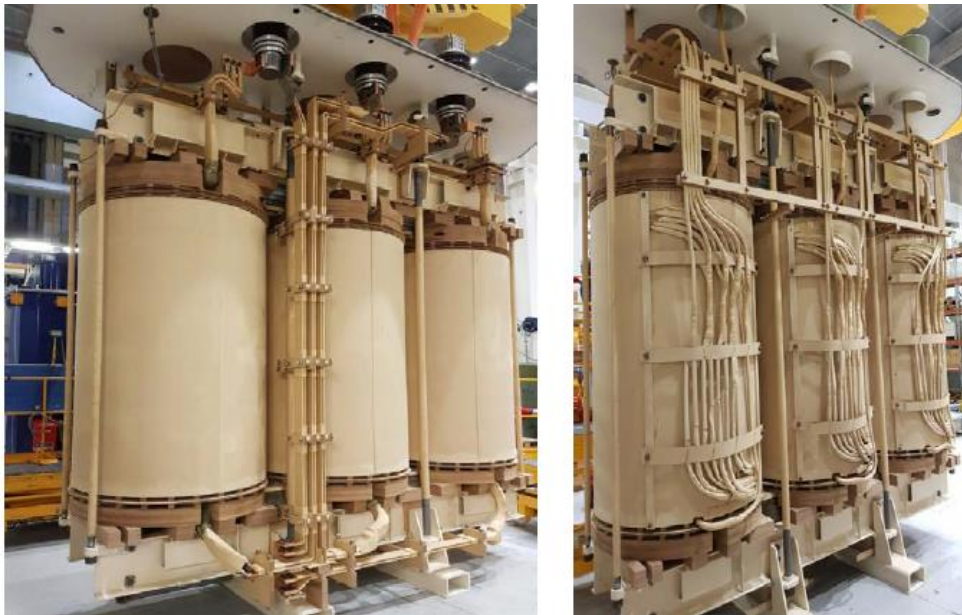
Kuva 20. Aktiiviosa kuivauksen jälkeen (9.8.2018.)

Muuntajan aktiiviosa kuivattiin ja puhdistettiin kerosiini kuivausmenetelmällä (Kuva 20).

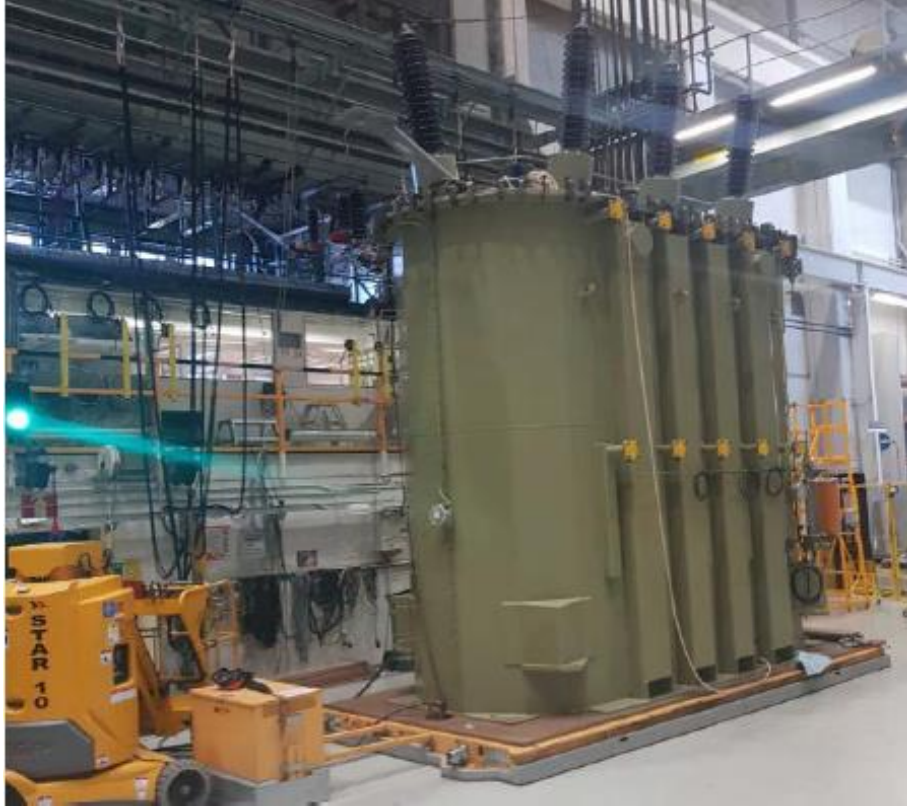
Kuva 21. Muuntaja koestuksessa (28.8.2018.)

Muuntaja koestettiin, jossa ei mitään poikkeavaa löydetty (Kuva 21).

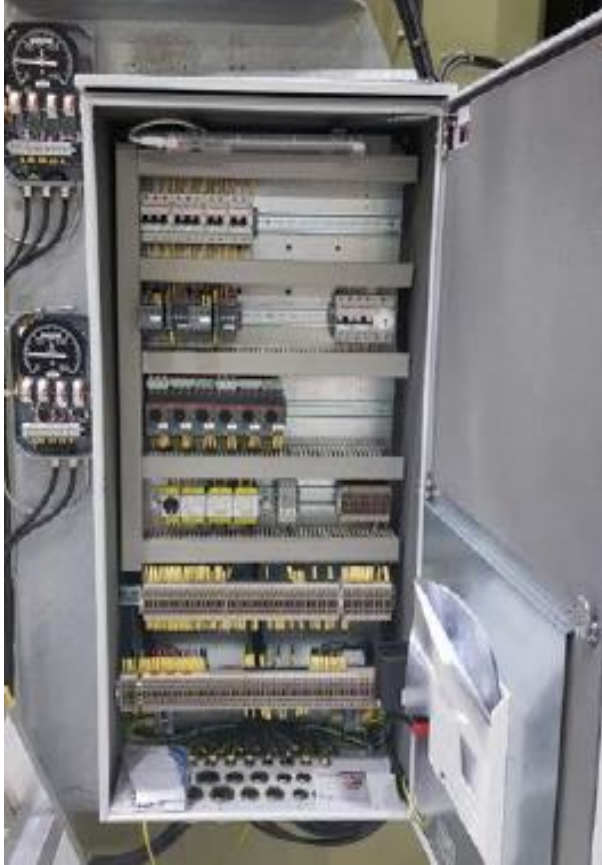
Kuva 23. Uusittu apuohjaus kaappi (29.8.2018.)

Kaikki muuntajan apukaapelointi ja ohjauskaappi uusittiin huollon yhteydessä (Kuva 23).

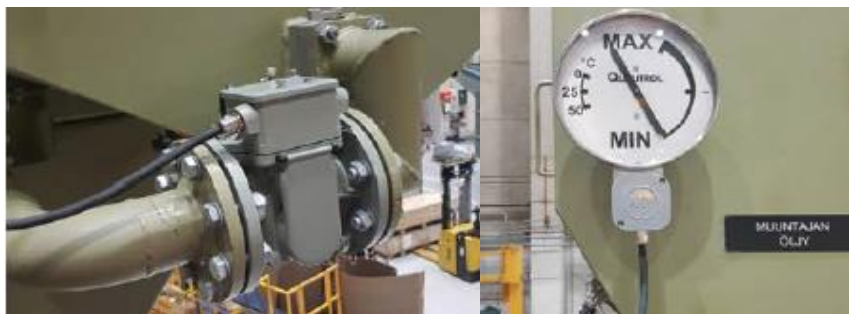
Kuva 24. Uusittu kaasurele ja uusi öljyn korkeus- ja lämpöanturi (29.8.2018.)

Muuntajan öljyn korkeus- ja lämpötila-anturi sekä kaasurele on uusittu (Kuva 24). Muuntajaan lisättiin on-line kaasumittari radiatorin alaputkeen optiona, jolla seurataan vedyn ja kosteuden pitoisuutta öljyssä (Kuva 25). Muuntaja on valmiina kuljetukseen Veitsiluotoon (Kuva 26).

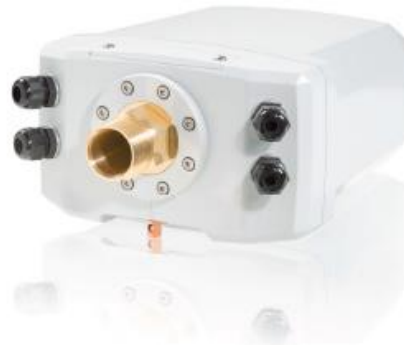
Kuva 27. CoreSense, vety ja kosteusmittauslaite. (CoreSense ABB.)

CoreSense tarkkailee jatkuvasti vetyä ja kosteutta öljyssä ja varoittaa, jos kumpi-kaan arvo alkaa kasvamaan ennalta määritetyn kynnyksarvon yli. Reaaliaikainen seuranta täydentää normaalissa kunnonvalvonnassa otettua muuntajaöljyn DGA-analyysiä varoittamalla käyttäjää paljon nopeammin kehittyviin olosuhteisiin.

CoreSensen pääasiallisena vikaindikaattorina on vety, koska se on lähes aina ensimmäinen kaasu, kun vika alkaa ilmetä. Lisääntynyt kosteus yhdessä lämpötilan ja hapen kanssa voi johtaa eristyksen ikääntymisen nopeutumiseen. Näin ollen molempien parametrien seuranta antaa käyttäjälle mahdollisuuden reagoida nopeasti, tutkia ja korjata kehittyvää ongelmaa muuntajassa. (CoreSense ABB.)

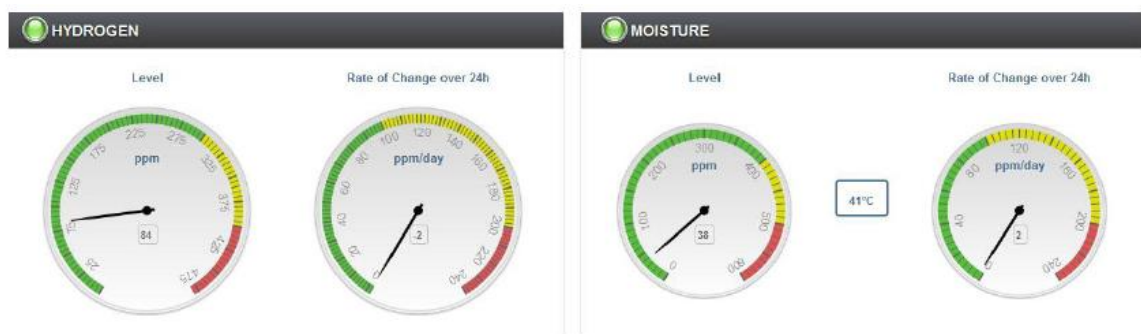
Kuva 29. Vedyn ja kosteuden on-line mittarit. (CoreSense ABB.)

Vedyn tai kosteuden varoitus ja hälytys rajat määriteltävissä ja vedyn tai kosteuden 24h muutosnopeuden rajat määriteltävissä. Tehdasasetuksissa annetut vakioarvot rajoille, jotka ovat konfiguroitavissa on annettu edellä olevan kuvan mukaan (Kuva 28). (CoreSense ABB.)

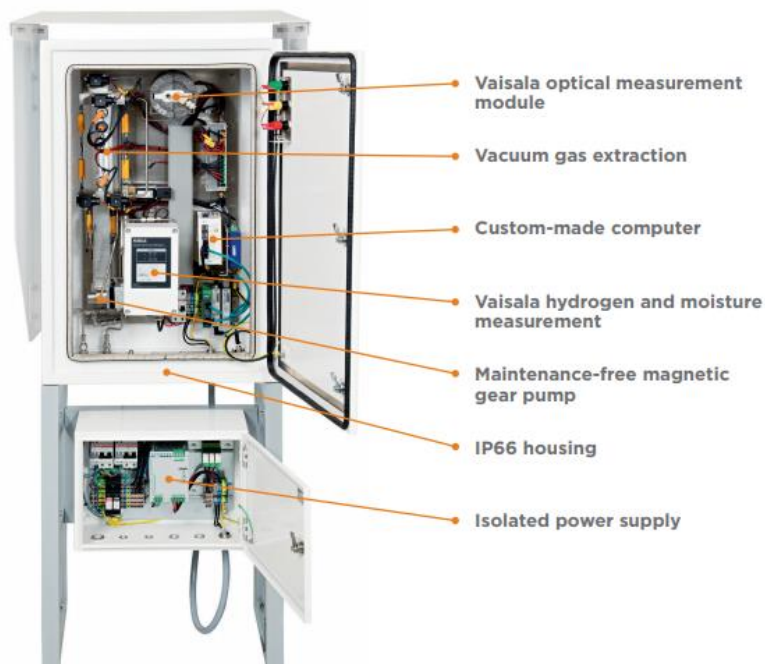
Kuva 30. Vaisala on-line Optimus laitteisto.

How is the Vaisala Optimus™
 OPT100 DGA Monitor Different?
