# Jukolan Sauna

OPINNÄYTETYÖ

Johanna Rytty | Savonia-ammattikorkeakoulu | Opinnäytetyö | 19.5.2019

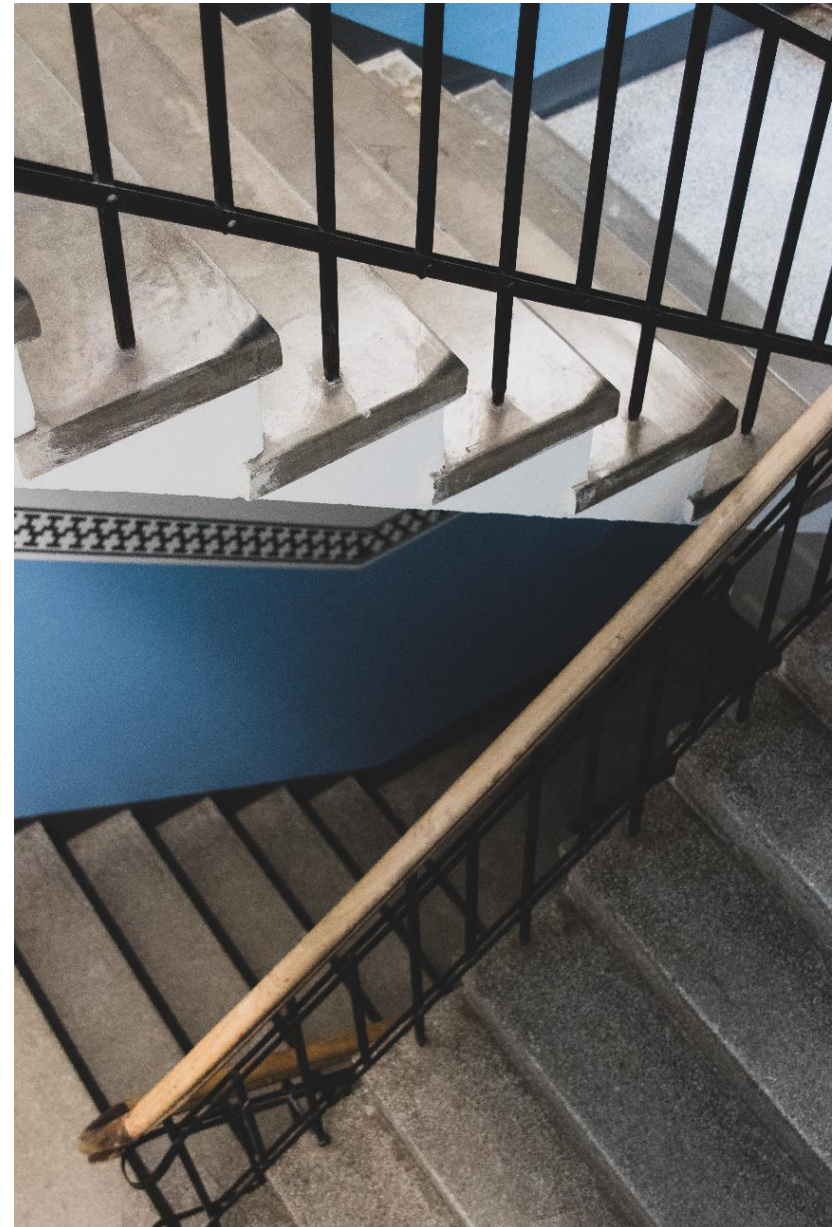
Kuva 1. Jukolankulman uusi porrashuone.

Porraskäytävät, portaikot, porrashuoneet ja rappukäytävät ovat huomaamattamme osa päivittäistä elämäämme. Käymme niissä lähes päivittäin, joinain päivinä useammissa. Niihin ei kuitenkaan tule juurikaan kiinnitettyä huomiota. Harva osaa luetella suoralta kädeltä esimerkiksi kotinsa tai työpaikkansa portaikon yksityiskohdat. Toiset portaikot ovat toimivampia ja tilavampia kuin toiset, mutta yleensä niihin kiinnitetään huomiota vasta silloin, kun ne eivät ole toimivia. Toisaalta niihin kiinnitetään huomiota myös silloin, kun ne ovat sekä toimivia että kauniita. Jälkimmäisen otin haasteeksi opinnäytetyössäni. (Kuva 1).

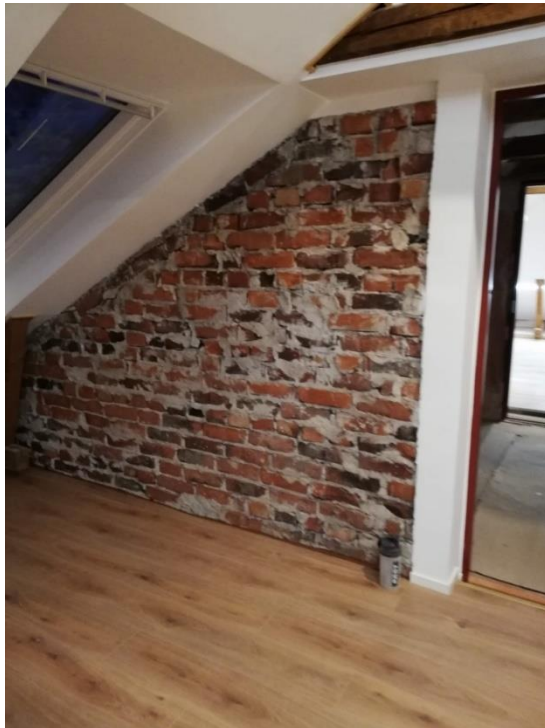
*Kuva 5. Loft-huoneiston tiiliseinä.*

Vuonna 2015, Jukolankulma oli jälleen muutoksen alla, kun talon kellarin ja katutason liiketiloja alettiin muuttaa asuinhuoneistoiksi. Vuonna 2018 ullakkotilat kunnostettiin loft-henkisiksi asunnoiksi. Loft- henkisellä asunnolla sisustusmaailmassa viitataan yleensä asuintilaan, joka sijaitsee alun perin muuhun käyttöön tarkoitettussa rakennuksessa. Tila on tyypillisesti avara, korkea, valoisa ja muunneltavissa oleva. Lisäksi tavallista on, että tilassa on alkuperäisiä rakenteita, kuten paljasta betonia, tiiltä, vanhoja putkikanteita tai metallisäleitä. (Kuvat 5 ja 6)

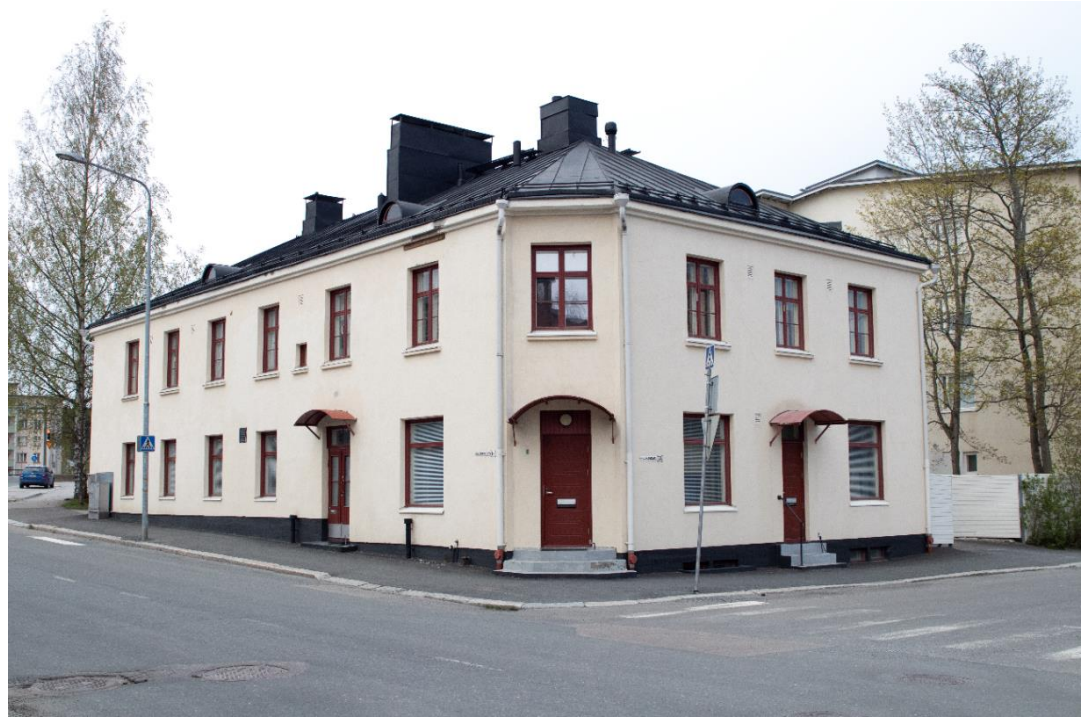
Kuva 7. Jukolankulma nyt.

Opinnäytetyöni kohde, Jukolankulman kiinteistö (Kuva 7) on nelikerroksinen asuintalo Kuopion Niiralan kaupunginosassa. Kahden asuinkerroksen lisäksi rakennuksessa on siis kellarikerros ja vuonna 2019 asunnoiksi saneerattu ullakko. Kiinteistö on rakennettu vuonna 1928, kun taas Niiralan kaupunginosa – noin kilometrin päässä Kauppatorilta - on Kuopion kaupungin nettisivujen - mukaan pääosin 1940-60-luvulta (Kaupunginosat, Niirala.)

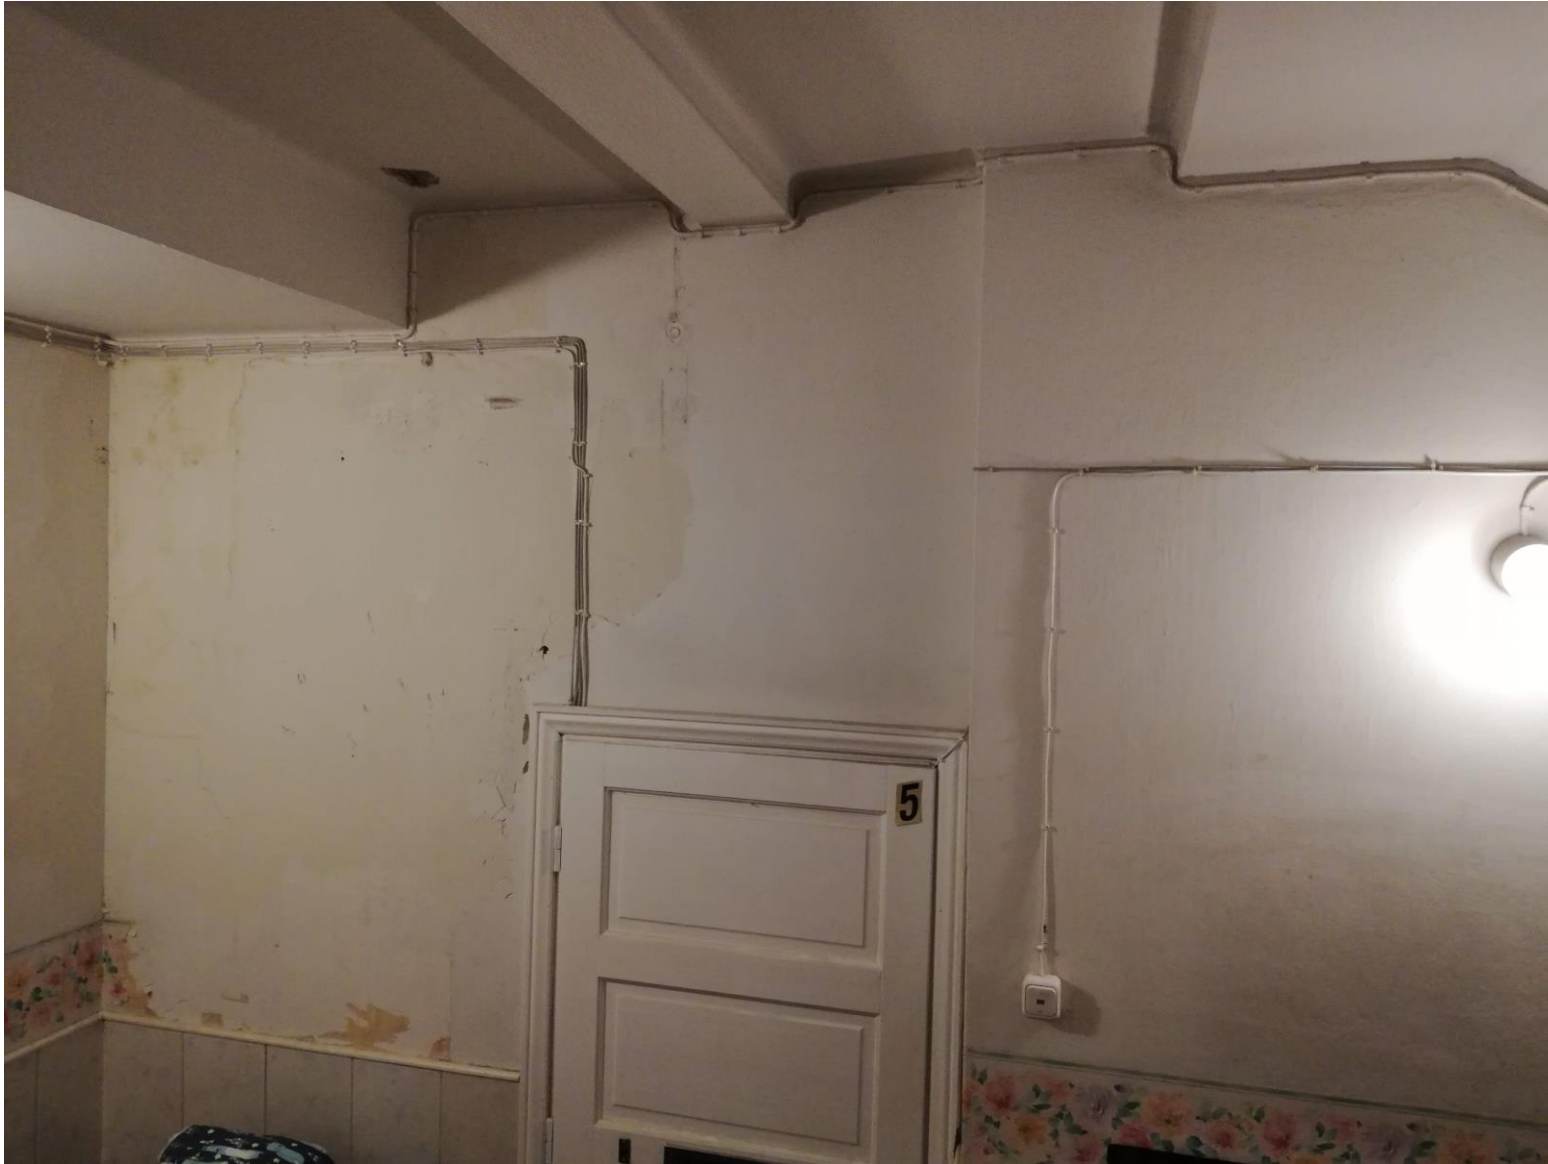
*Kuva 8. Ensimmäisen kerroksen lähtötilanne.*

Suunnittelutyöni kohteena olleen portaikon kunnostus tuli ajankohtaiseksi paitsi ullakon saneerauksen takia asuintiloiksi, myös koska pienehkö vesivuoto oli vahingoittanut portaikon seinää, jonka pintamateriaalit olivat jo muutenkin huonokuntoisia (Kuva 8). Sähköjohdot olivat vanhentuneet. Luonnonvaloa tuli rajoitetusti ja keinovalo oli heikkotehoinen (Kuva 9, s.13)

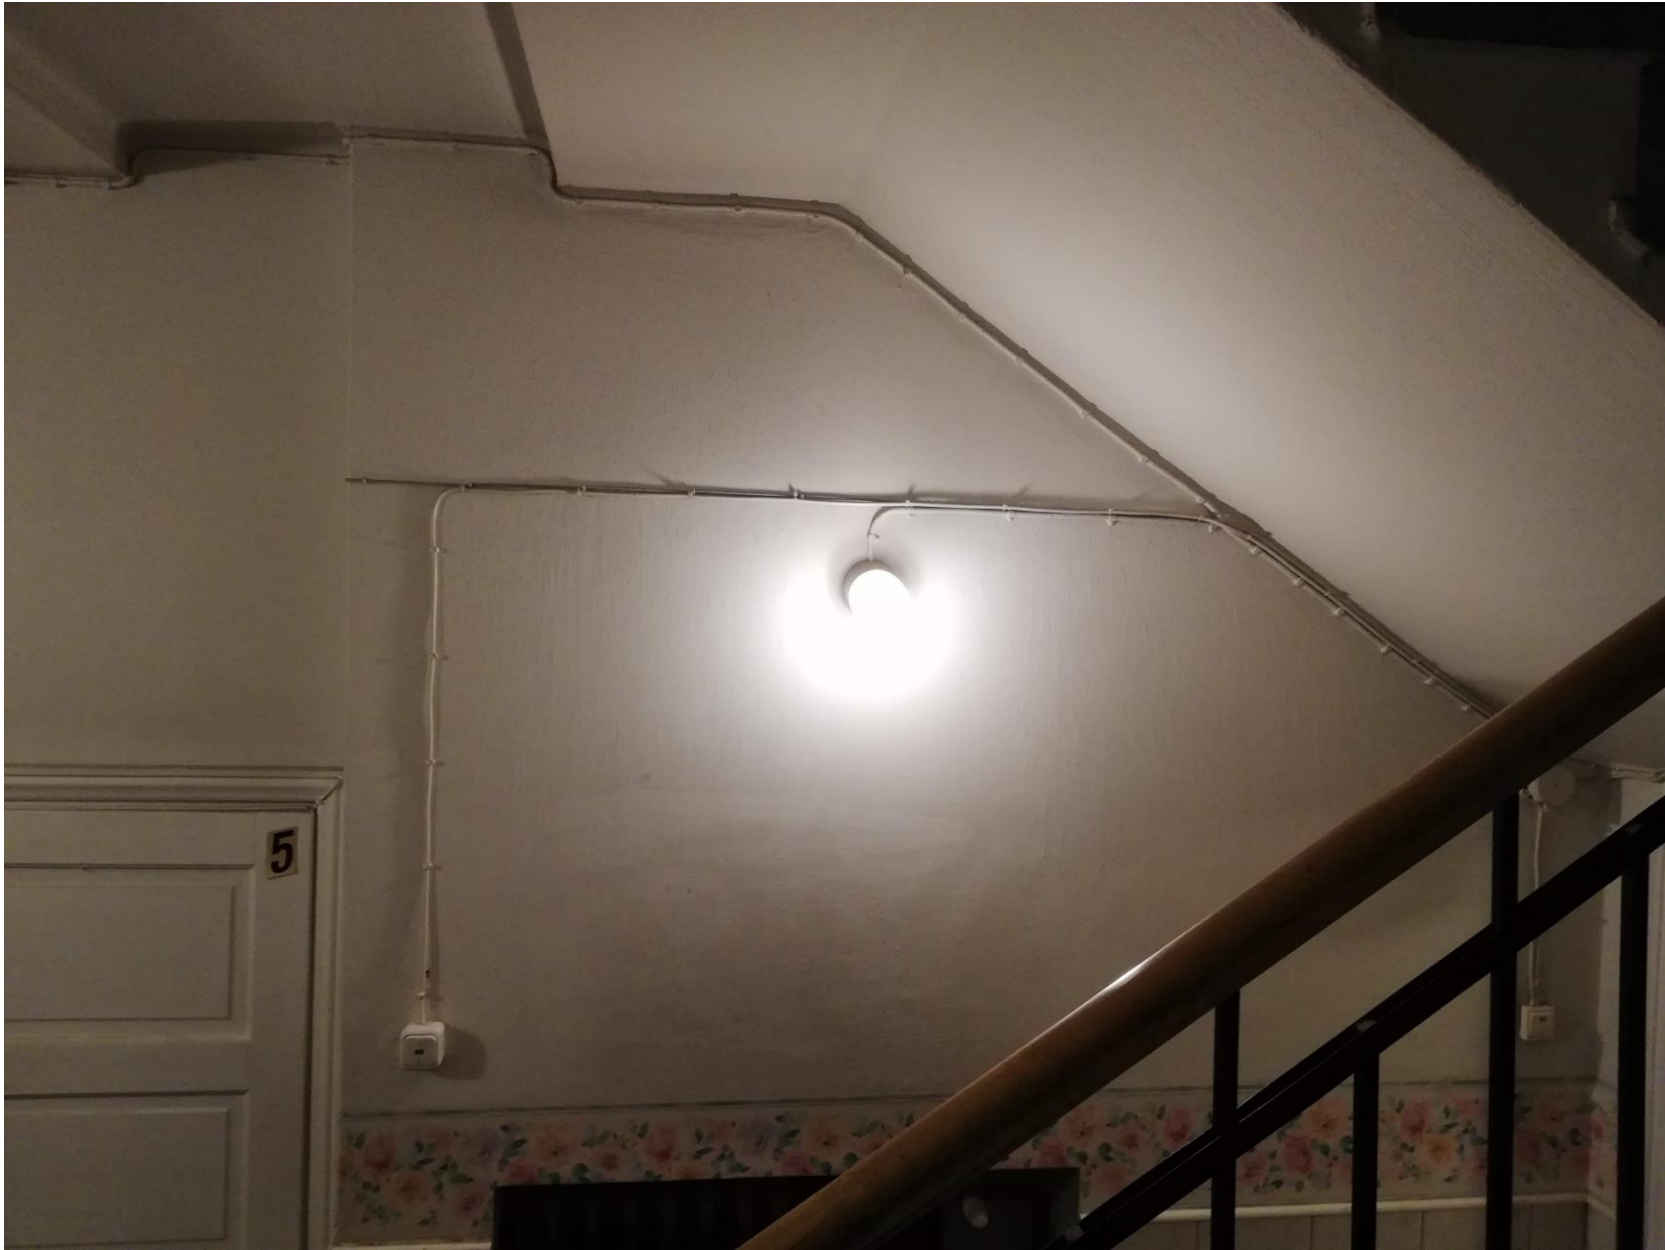
*Kuva 9. Ensimmäisen kerroksen sähköt ja valaistus.*

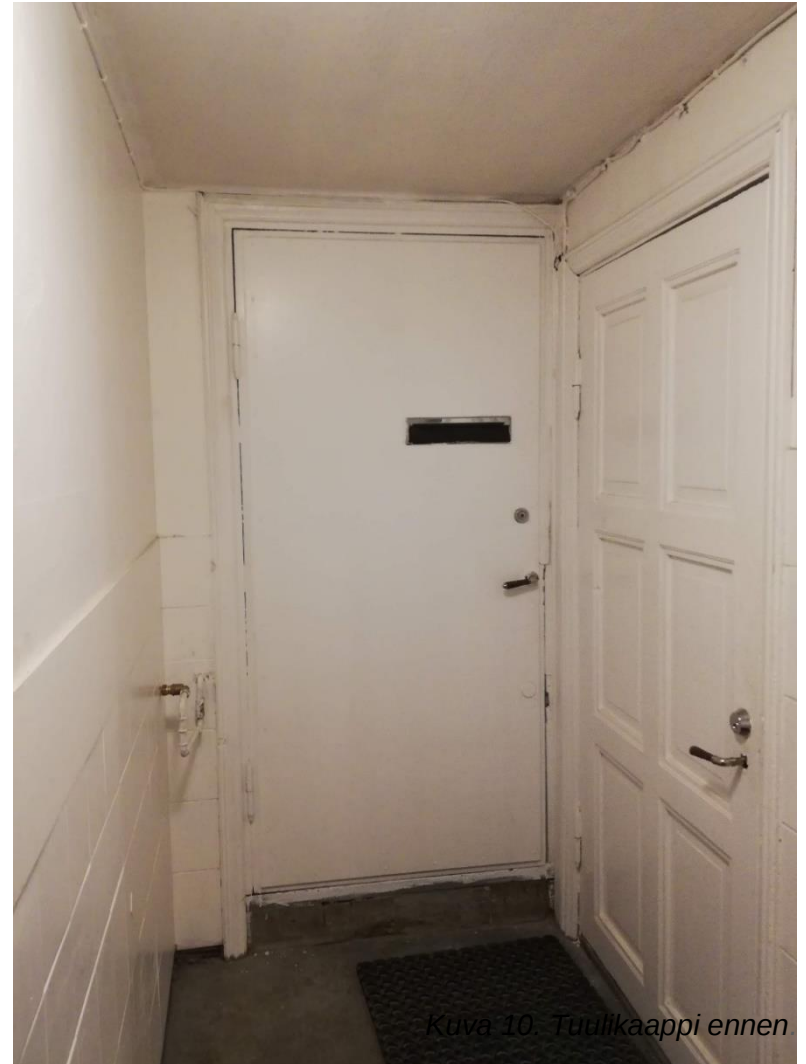
Kuva 10. Tuulikaappi ennen

Jukolankulma on nelikerroksinen rakennus, jossa on kellari ja kolme asuinkerrosta mukaan lukien ullakko. Sisäänkäynti on pihan puolella. Tuulikaapista pääsee kapeaa portaikkoa pitkin kellariin, jossa on varastotila, vesivaraajat ja pääsulakkeet. Kellariin johtava osa portaikkoa ja kellari eivät kuuluneet työn piiriin (Kuva 10).

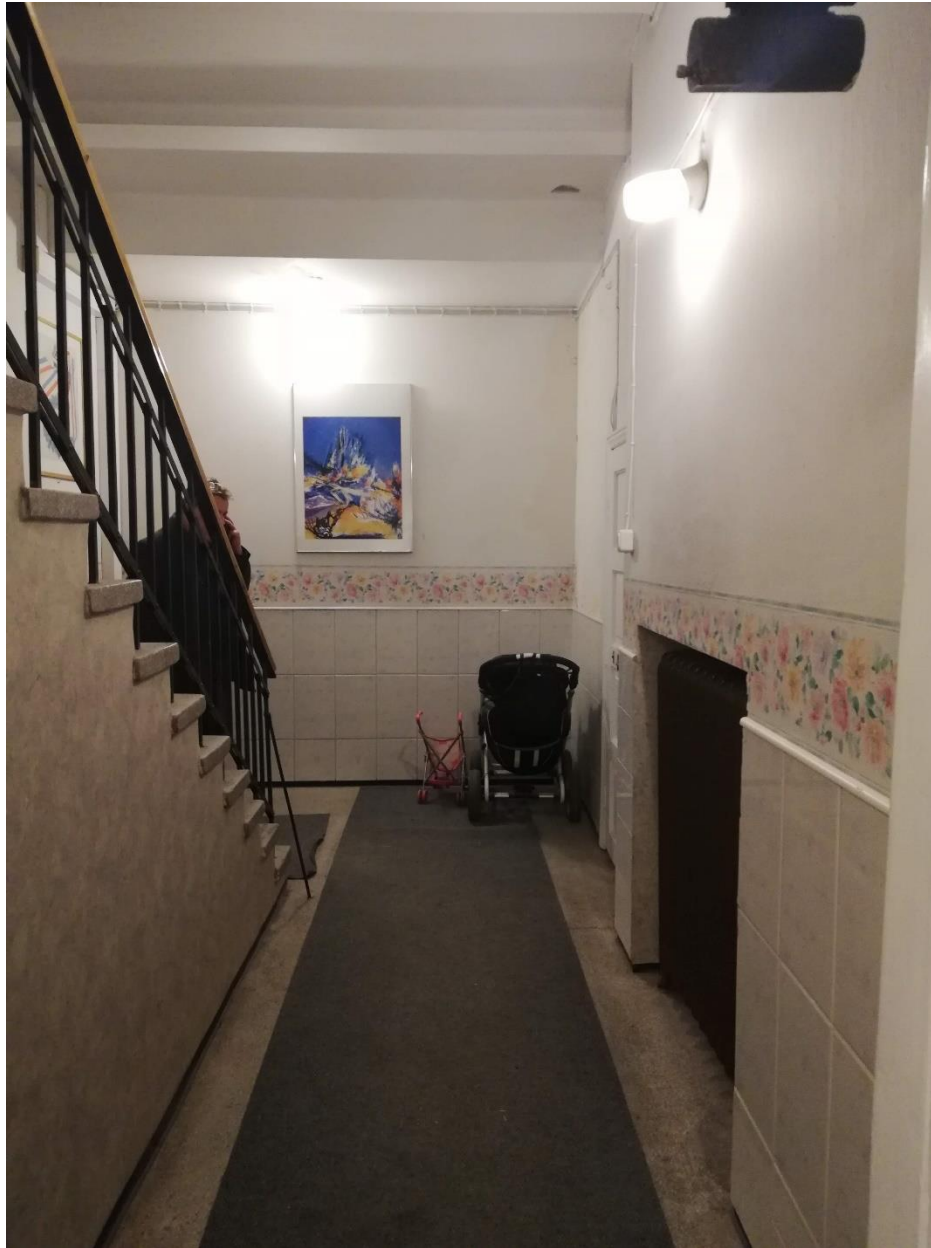
Kuva 11. Näkymä ulko-ovelta ensimmäiseen kerrokseen.

Tuulikaapista on suora kulku välioiven kautta ensimmäisen kerroksen porraskäytävään, missä on yksi asuinhuoneisto. Asuinhuoneistojen ovet säilytetään. Käytävän päätyseinällä oli noin metrin korkeudelle marmorilaatoitus, josta puuttui palasia. Vaalean seinämaalain yleisilme oli kulunut. Kiinteistössä olleen vesivahingon jäljet näkyivät. Muilla seinillä oli kukkakuviainen koristereunus eli boordi, joka oli paikoitellen irti. Lattia on kiveä ja siisti. Se oli säilytettävä. Katto vaati paikkausta ja uuden maalipinnan, kuitenkin katon korkeusmuutokset sekä rakennekalkit haluttiin pitää näkyvissä. Ensimmäisessä kerroksessa oli lämpöpatteri, joka tuli säilyttää sellaisenaan. (Kuva 11)

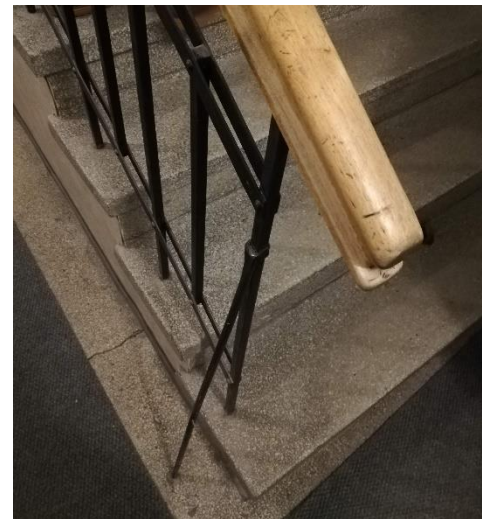
Kuva 12. Kaide.

Portaikou nousu on ulko-ovelle päin. Ensimmäisessä nousussa seinustalla oli harmaa muovimatto. Nousussa on hyväkuntoinen tumma kaide, jonka kädensija on taidokkaasti muotoiltu puusta. Sen tukipilarit ja kaidepinnat ovat rautaa. Kaide oli säilytettävä. (Kuva12)

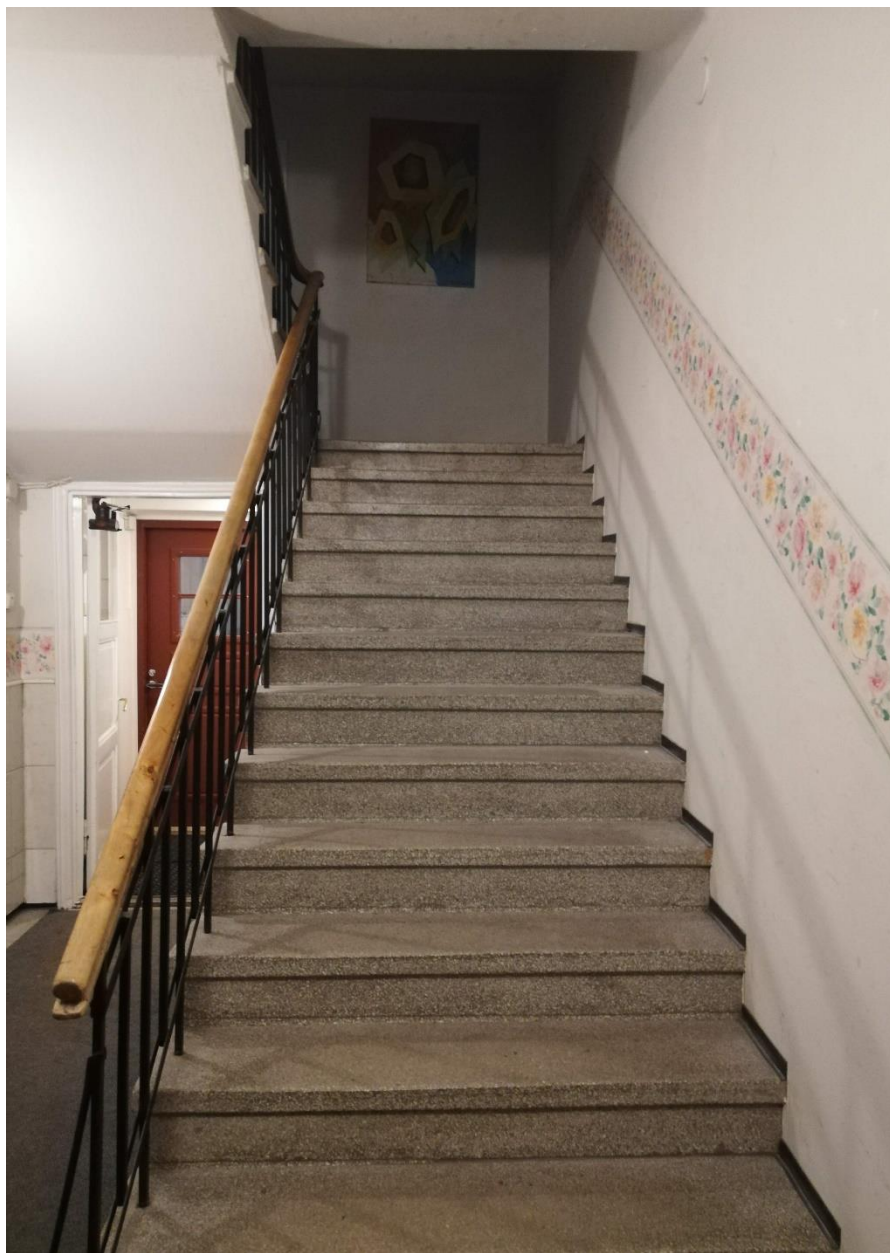
*Kuva 13. Ensimmäinen porrasnousu.*

Portaikon 12 askelmaa johtavat ensimmäiselle tasanteelle, jossa on tuuletusparveke. Tuuletusparvekkeen ovesta on lasimaalauksia, jotka ovat asiakkaan äidin käsityötä. Ne säilytetään sekä tunne- että budjettisyistä. Budjettisuunnittelu oli omistajan vastuulla. Portaissa ja tasanteilla tila madaltuu, mikä heikon valaistuksen kanssa vaikutti tilan kokemiseen ahtaana, ”luolamaisena”. (Kuva 13, s. 18)

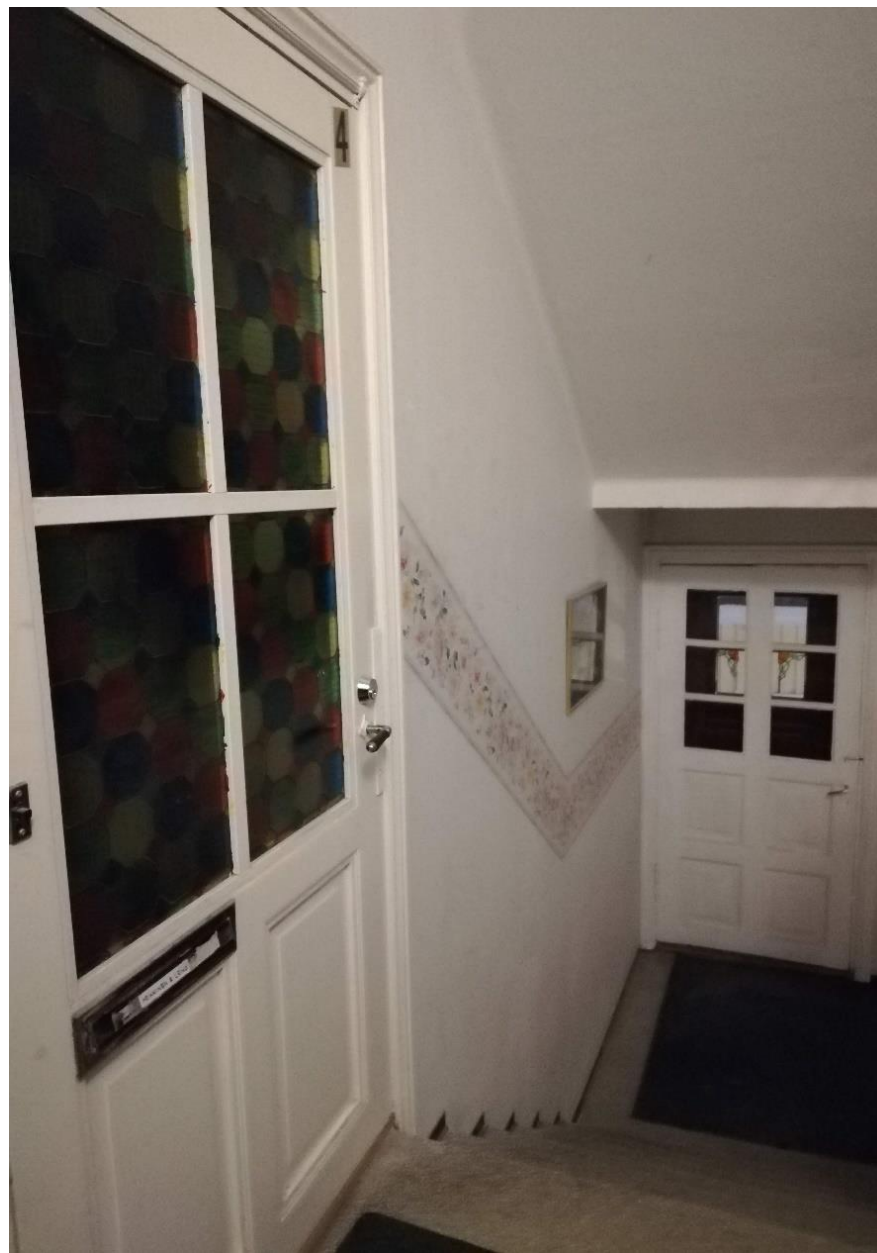
*Kuva 14. Toinen nousu kuvattuna toisesta kerroksesta. 18*

Tasanteelta nousee kuusi askelmaa toiseen kerrokseen, jossa on neljä huoneistoa. Huoneisto-ovia on kolme, yhdestä on kulku kahteen asuntoon. Toisen kerroksen asuntojen säilytettäviä ovia koristavat säilytettävät lasimaalaukset. Kerroksessa oli irtaimistona vanha liinavaatekaappi, joka oli siirrettävä pois paloturvallisuussyistä. Seinät, lattia ja katto olivat kuten ensimmäisessä kerroksessa. (Kuva 14, s. 18)

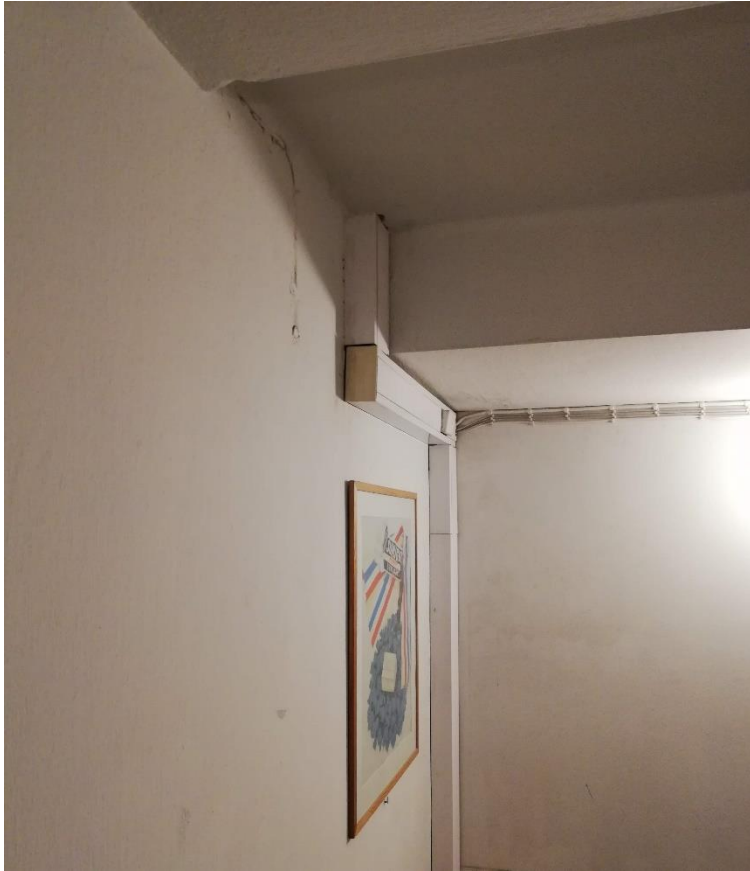
*Kuva 15. Ensimmäisen kerroksen koteloinnit ennen kunnostustöitä.*

Porraskäytävien ajastetut valaisimet toimivat katkaisijasta. Valaistus ei ollut tehokas, mikä jätti pimeän ja ahtaan vaikutelman. Siksi sähköt vedettäisiin uudelleen ja koteloitaisiin. Uusi liiketunnistimella toimiva valaistus ja voimakkaammat ja vanhaa laajemmalle pinta-alalle kantavat valaisimet oli suunniteltava. Sähköt oli vedettävä uudelleen valaistukselle, turvakameralle ja pistorasioille. Ensimmäisen ja toisen kerroksen vanhat sähköjohdot kulkivat muovisissa sähkökoteloinneissa. (Kuvat 15 ja 16)

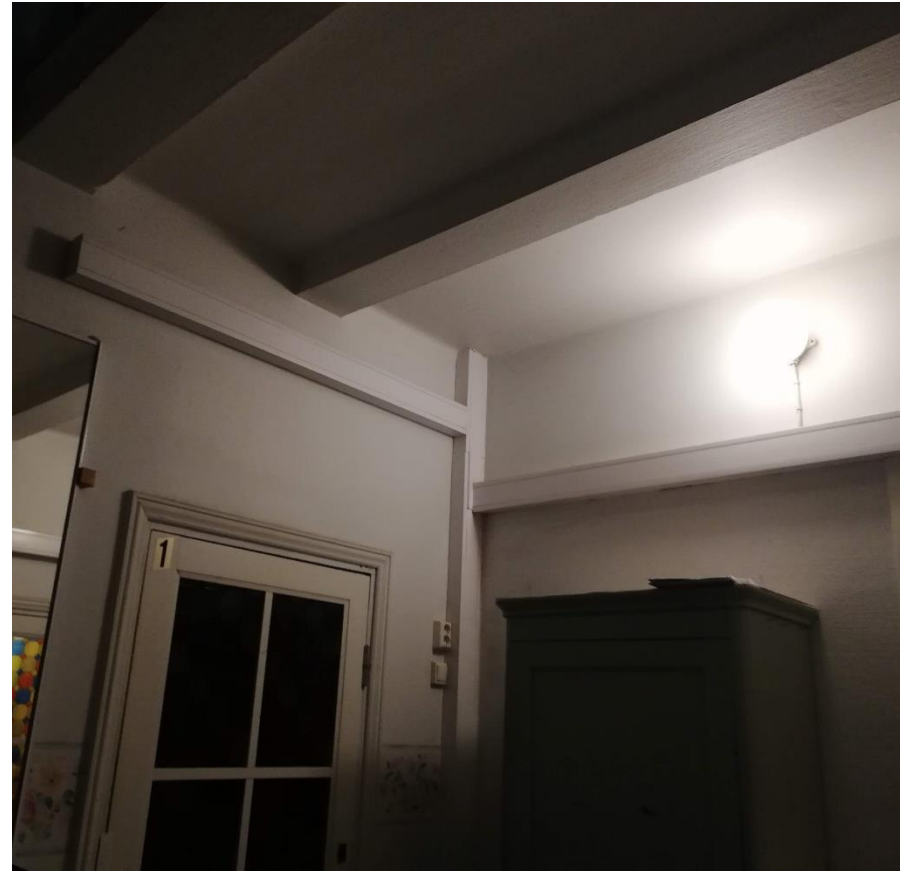
*Kuva 16. Toisen kerroksen koteloinnit ennen kunnostustöitä.*

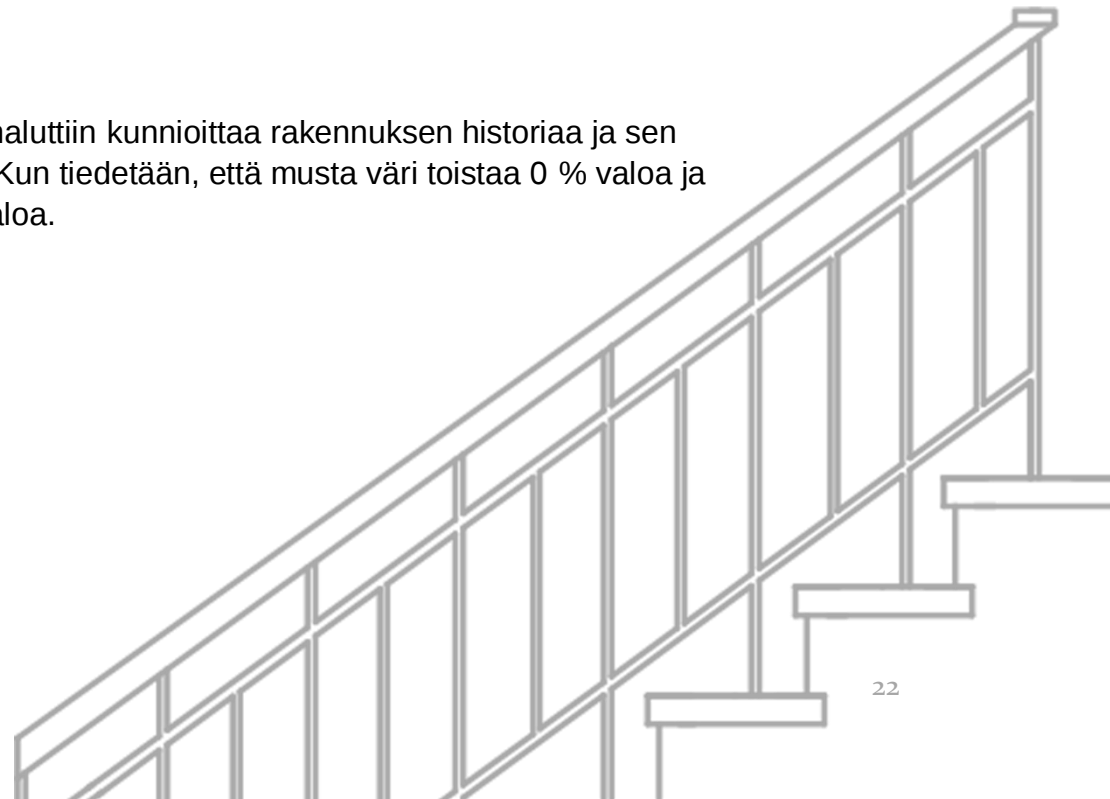
Kuva 17. Esimerkki seinäprojektista.

**Seinäprojektiot** - Tein seinäprojektiot rakennuksen por-  
raskäytävästä Archicad-mallinnusohjelmalla. Haasta-  
vinta oli portaiden piirtäminen. Harkitsin 3D-mallia, mutta  
koin sen tarpeettomaksi, koska tila oli jo olemassa. Pro-  
jektiot eivät myöskään heijastele katon korkeuden muu-  
toksia portaikossa, koska tilaan ei oltu tekemässä raken-  
teellisia muutoksia. Valmiit kuvat siirsin Photoshop-ku-  
vankäsittelyohjelmaan värivaihtoehtojen testaamiseksi.  
(Kuva 17, Liitteet 7 ja 8)

Toisessa vaiheessa siirsin jäljelle jääneet värit Photoshop -kuvankäsittelyohjelmaan tekemiini seinäprojektioihin (Kuva 17, s. 23), joilla saattoi myös testata seinäpintojen jakamista ja pääväriin sopivaa rajaussävyä, joka ei olisi liian hallitseva. Tulostin projektiot ja teippasin ne taas työmaan seinälle (Kuva 19) muutamaksi päiväksi asiakkaan, opettajani, asukkaiden ja rakennustiimin nähtäväksi. Näissä paperisissa väriprojektioissa oli kuitenkin se ongelma, että ne eivät toistaneet värisävyjä täysin oikein. Työmaan valaistus arvelutti myös, koska lopullinen valaistus tulisi olemaan voimakkaampi. Projektiot olivat siis vain suuntaa antavia ja lopullisia päätöksiä pystyisin tekemään vasta koemaalausten jälkeen.

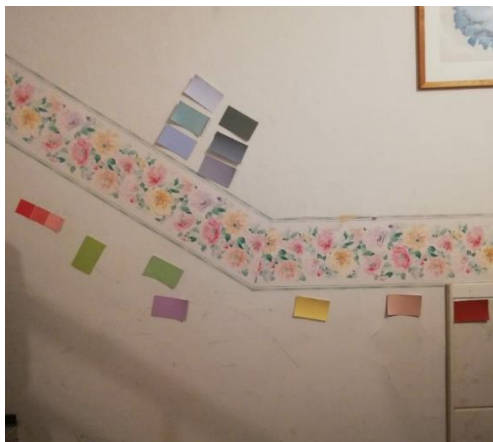
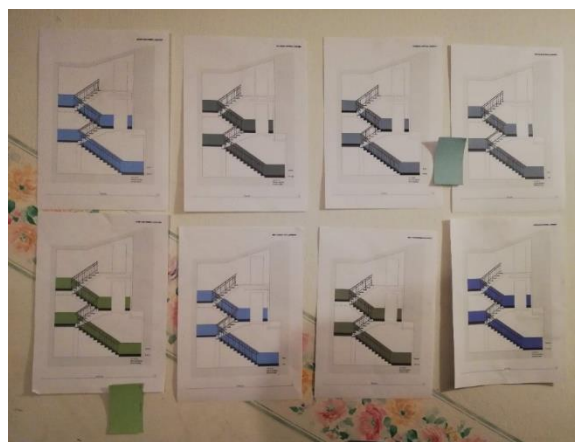
Kuva 18. Värinäytteet työmaan seinällä. 24  
Kuva 19. Seinäprojektiot työmaan seinällä.

**Seuraavassa kerron tarkemmin värien valintaprosessin kolmesta vaiheesta:** Ensimmäisessä vaiheessa valitsin K-Raudasta heidän maaliasiantuntijansa avustuksella värimallit perusvärien eri sävyistä. Nämä värimallit teippasin työmaalla seinään ja tutkimme niitä yhdessä asiakkaani Pentti Jukolan ja opettajani Heikki Nevalaisen kanssa. Kuultuani asiakasta ja opettajaa aloitin värien karsimisen. Valitsin väreistä pois kirkkaimmat punaiset, keltaiset ja vihreät, koska hain tilaan rauhallista mutta valoisaa väriä. Jäljelle jäivät sinisen ja vihreän murretut sävyt (Kuva 18), joiden katsoin sopivan hyvin 1920-luvun lopun valoisuutta, helppoutta ja puhtautta etsivään henkeen.

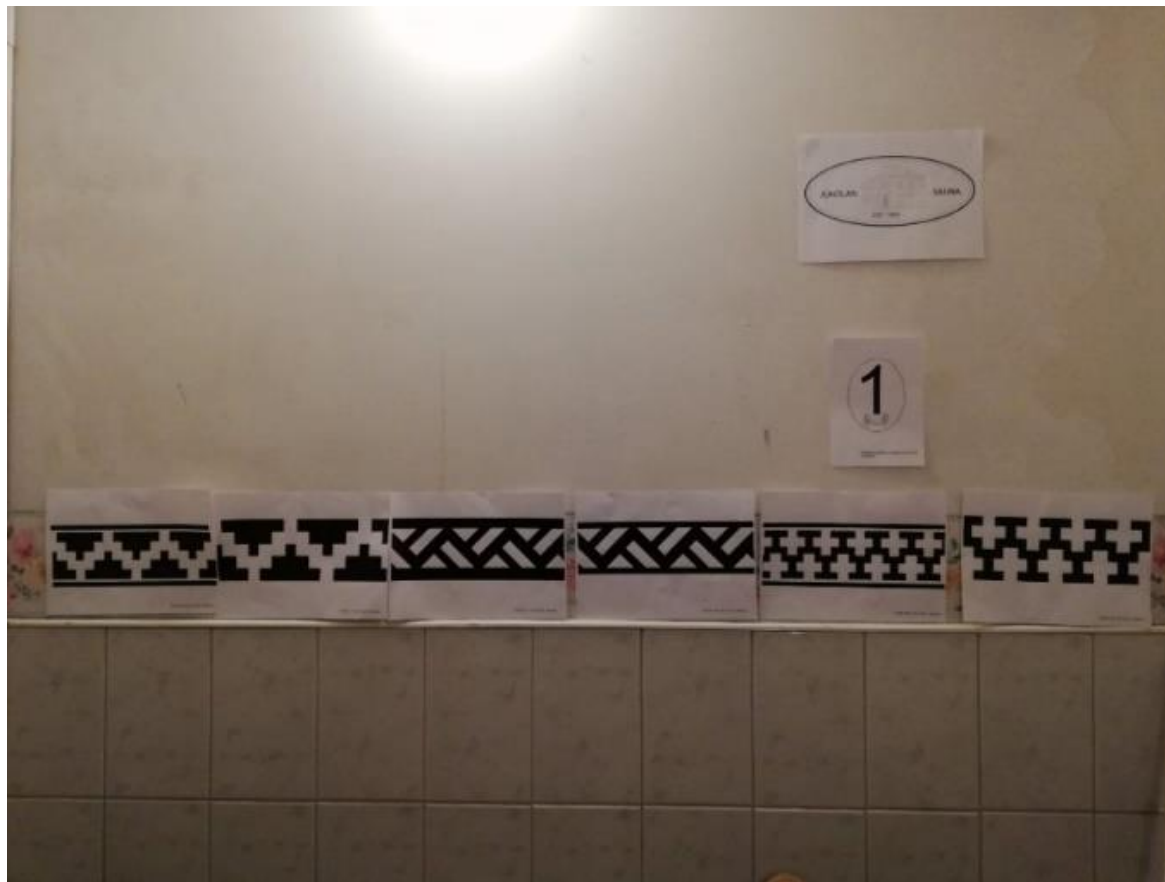
*Kuva 23. Boordivaihtoehdot.*

Vaihtoehtoiset boordikuviot piirsin Rhinorecords-mallinnusohjelmalla (Kuva 23) ja teippasin tulostukset rakennustyömaan seinälle. Boordisuunnittelua tehdessä pidin mielessä, että hyvä boordi on yksinkertainen. Monimutkainen ja yksityiskohmainen suunnitelma ei näytä samalta maalattuna. Lisäksi portaikossa kävellään nopeasti seinien ohi. Siksi yksityiskohtia ei ehdi rekisteröidä. Kuten kuvasta (Kuva 23) huomaa, vaihtoehdot ovat samantapaisia, osa reunoilla, osa ilman.

Kuvassa 23 vasemmalla olevat kaksi ensimmäistä kuviota toivat liikaa mieleen pelimaailman pikselit. Keskimmäiset kaksi kuviota olisivat olleet mahdollisia, mutta aavistelin, että kuvio olisi liian hallitseva pidempänä, joten päädyin oikean puoleiseen kuviointiin. Myös asiakas ja rakennustiimi kannattivat samaa vaihtoehtoa. Päätin tehdä kuvioon reunarajaukset, koska ne helpottaisivat toteuttamista. Lisäksi reunat rajaisivat ristikuviointia. (Kuva 24 s. 29).

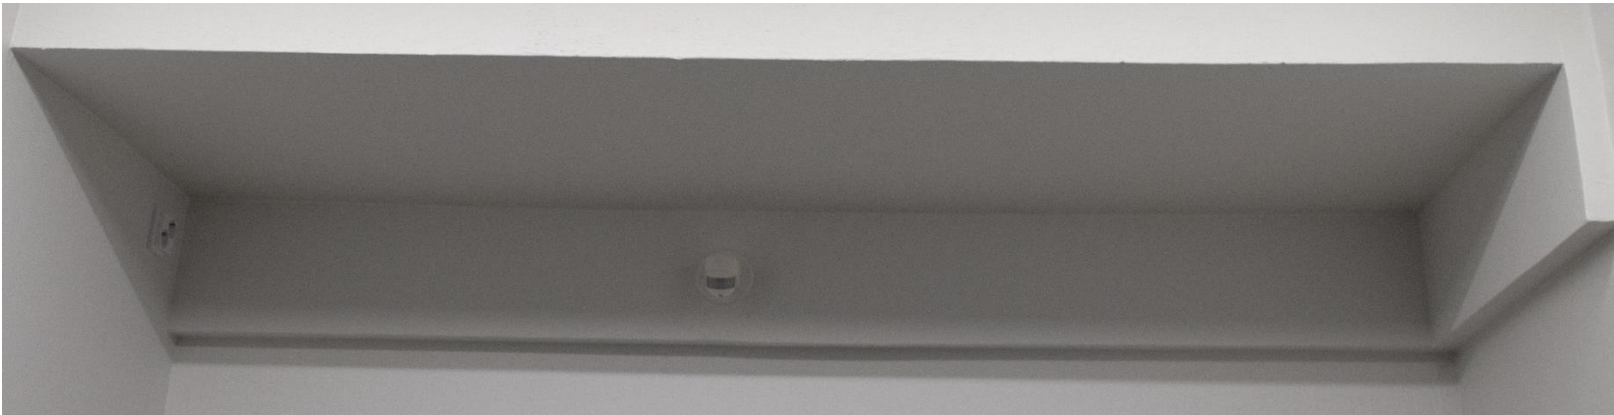
Kuva 26. Ensimmäisen kerroksen sähkökoteloinnit.

Sähkökoteloinnit päädyttiin tekemään niin, että uusi tasainen kotelo kiertää koko kerroksen katonrajan, että koteloinnit olisivat yhtenäiset ja kauniit. Uudet kotelot on valmistettu kipsilevystä. Ne on tasoitettu ja maalattu sulautumaan seinän yläosaan ikään kuin vanhoina rakenteina. (Kuvat 26 ja 27 s. 31)

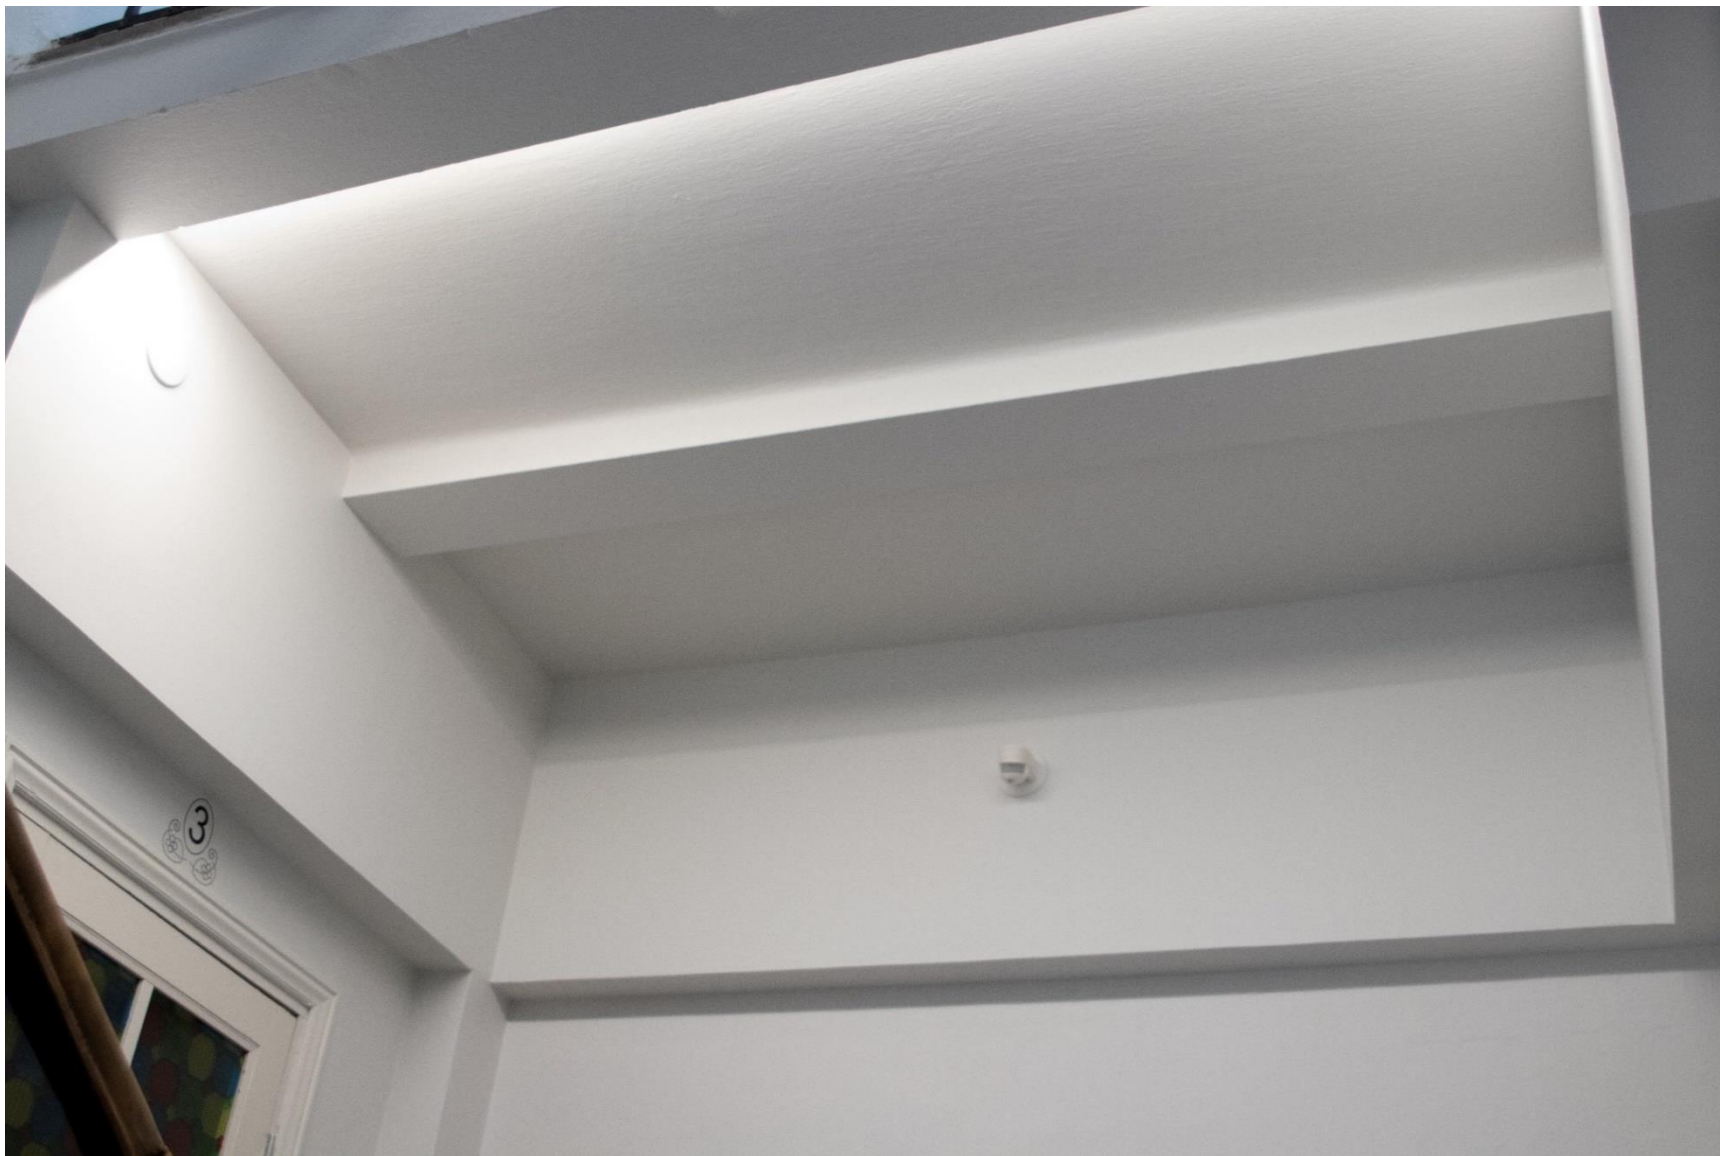
*Kuva 27. Toisen kerroksen sähkökoteloinnit.*

Kirvesmiehen ja sähkömiehen kokemukset koteloinnista olivat arvokasta tietoa ja otin heidän palautteensa huomioon kotelon suunnittelussa. Olimme kaikki yhtä mieltä siitä, että koteloinnit on tehtävä siten, että tasainen kotelo kiertää koko kerroksen katon reunan. (Kuva 27 s. 31)

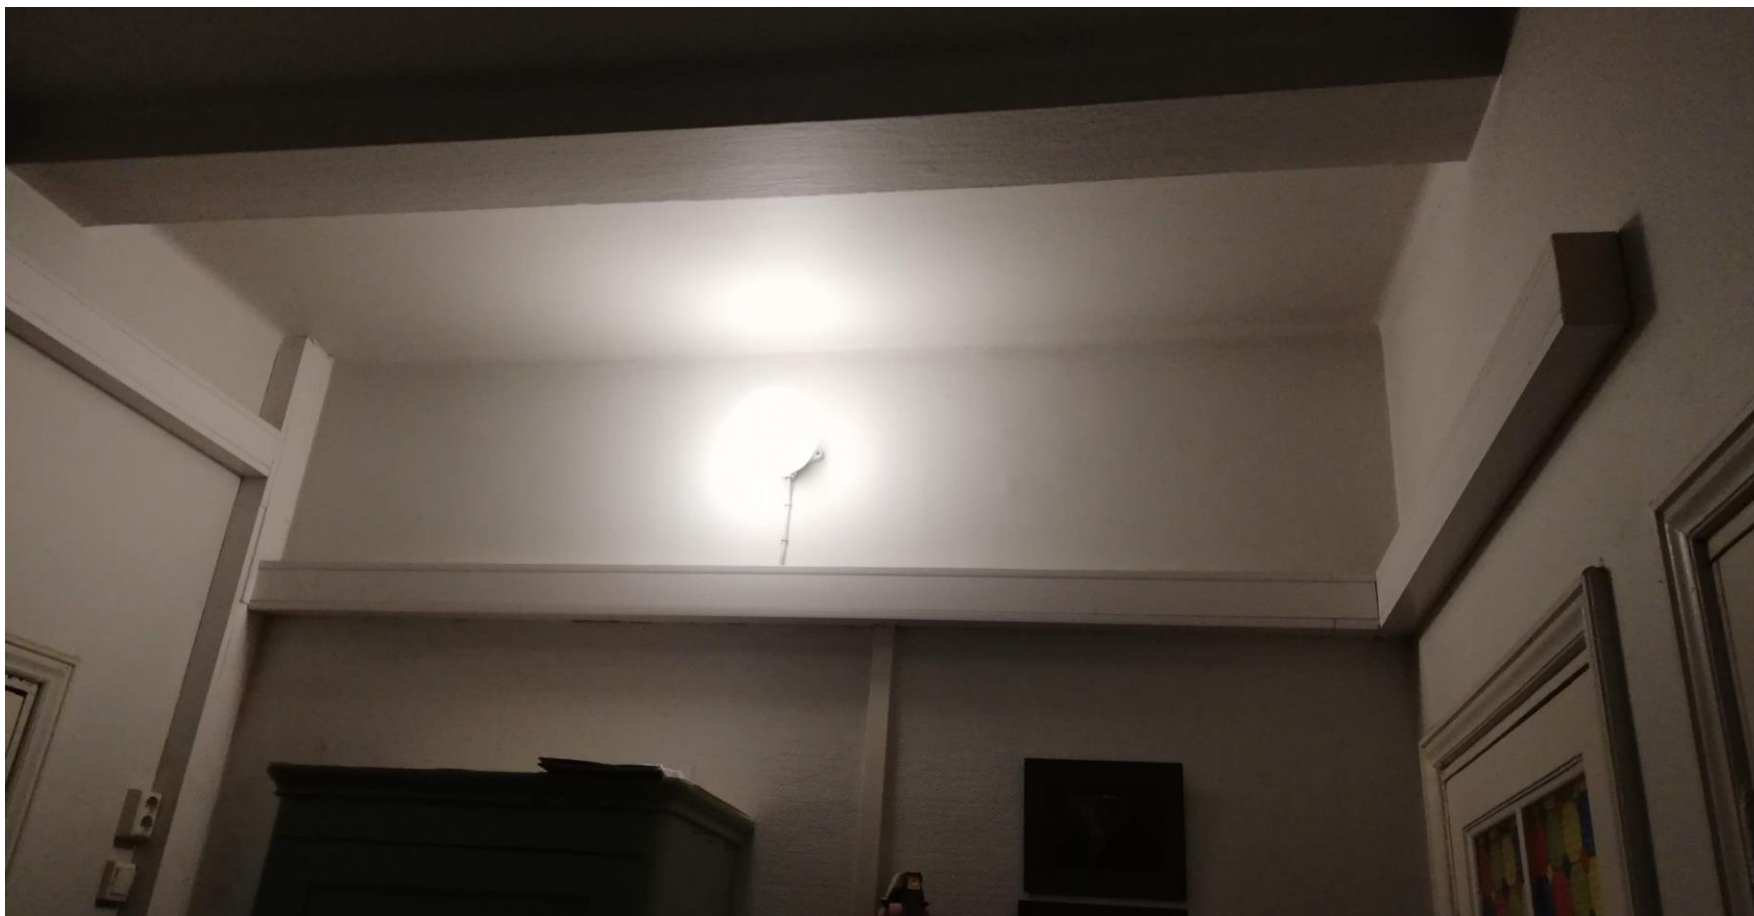
*Kuva 30. Vanhat koteloinnit ja kattopalkit.*

Koska uusia sähköjohtoja piti vetää, suunnittelin uudet koteloinnit sähköjohdoille. Haasteellisinta koteloinnin suhteen oli toinen kerros, missä koteloitavaa oli joka seinällä. Aluksi mietittiin, lasketaanko kattoa koteloiden verran alaspäin. Tämä suunnitelma kaatui siihen, että suojeleohjeiden mukaan kattopalkkien piti näkyä. (Kuva 30)

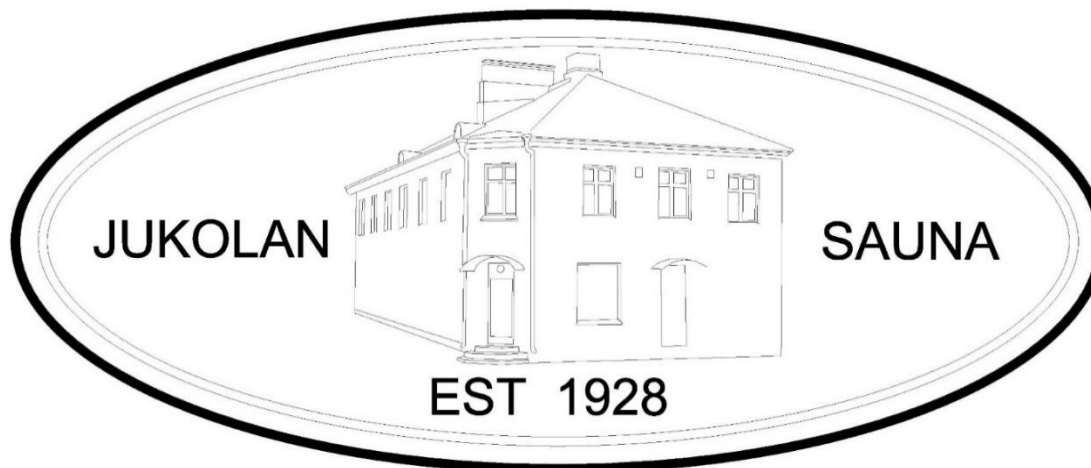
Kuva 31. Logo.

Suunnittelin logon Rhinoceros-mallinnusohjelmalla (Kuva 31) ovaaliin muotoon, jossa on rakennuksen profiili ja tekstinä "Jukolan Sauna 1928". Rakennuksen profiiliin piirsin mallinnusohjelmassa kuvan päälle. Tein logosta myös muita kokeiluja, joissa oli saunasymboliikkaa, muiden muassa saunakiulua ja koivuvihtaa, mutta hylkäsinkin ne rajallisen tilan vuoksi (Liitteet 12 ja 13). Ensimmäinen, siis yllä kuvattu, ajatukseni logosta oli mielestäni paras, koska se oli selkeä ja toi yksinkertaisella tavalla esiin talon tarinaa, jota suunnitteluratkaisuilta kaivattiin. Tein logoon kehykset tuomaan tunnelmaa sekä rajaamaan logoa, jotta se erottuu taustasta.
