# Jukolan Sauna

OPINNÄYTETYÖ

Johanna Rytty | Savonia-ammattikorkeakoulu | Opinnäytetyö | 19.5.2019

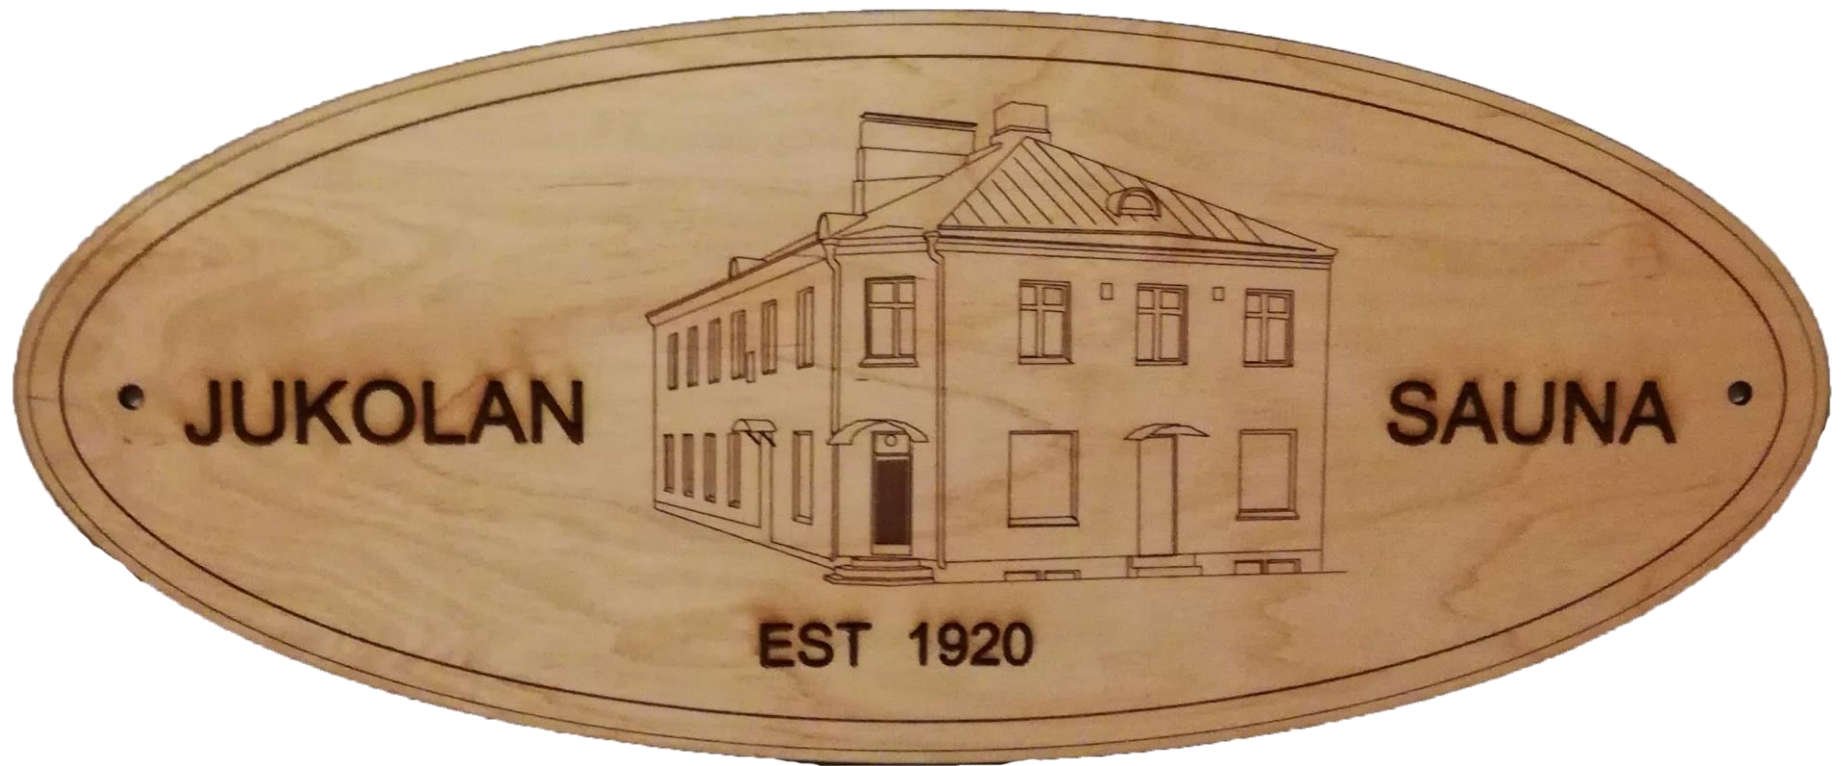
*Kuva 32. Vanerilogo.*

Logon leikkasin koulun lasertulostimella vanerille (Kuva 32). Lopputulos syntyi useamman yrityksen jälkeen, sillä koulun leikkuri oli vioittunut eikä suoriutunut heti vanerin läpi leikkaamisesta. Vanerilogo asennettiin rappukäytävän ensimmäisen kerroksen päätyseinään kiinnittämään huomiota heti tilaan tultaessa. Leikkasin rakennuksen kuvan vielä erilliselle vanerille ja liimasin sen valmiissa logossa olevan rakennuksen päälle. Näin logoon saatiin kolmiulotteisuutta ja logossa oleva rakennuksen kuva erottuu selkeästi. Julkisivuun tarkoitetut rosterilogot leikattiin pyynnöstäni Kuopion ammattikoulussa metallileikkurilla. Taloyhtiö tulee käyttämään logoa myös omissa dokumenteissaan.

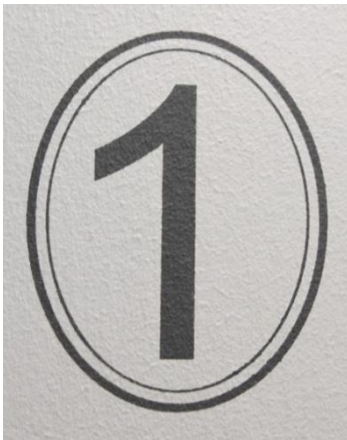
Kuva 33. Kerrosnumero.

- Kerrosnumeroiden lähtökohdaksi valitsin selkeät ja yksinkertaiset numerot ja tumman värin niin, että ne olisivat helposti tunnistettavissa. Numeroiden ympärille toistin saman ovaalin muodon, joka on kiinteistön uudessa logossa. Tein sapluunat, jotka tilattiin Mainosmiehet Oy:ltä ja maalattiin seiniin hohtavapintaisella maalilla. Hohtava kerrosnumero on hyödyllinen esimerkiksi mahdollisen sähkökatkon aikana ja pelastushenkilökuntaa ajatellen (Kuva 33, Liite 14).

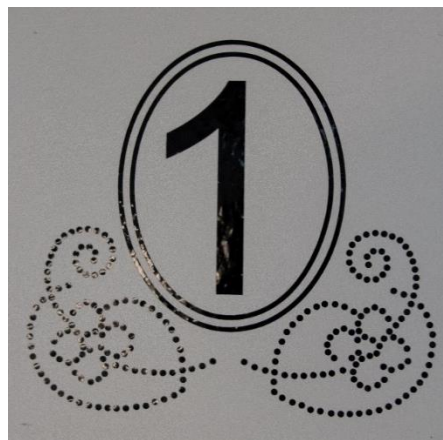
Kuva 34. Asuntonumero.

- Asiakkaan toivomat koristeelliset asuntonumerot suunnittelin samalla kaavalla, siis: pystyovaalin kehyksen sisällä oleva numero on selkeä, yksinkertainen ja väriltään tumma. Koristeellisuudessa palasin karjalaiseen kirjailuun ja siinä yleisiin kasvi- ja kukka-aiheisiin. Sovelsin tätä teemaa piirtämällä pisteitä, jotka muodostivat kukkia. Hylkäsin ajatuksen pistekuvioiden maalaamisesta seiniin, koska näin tarkalle kuviolle olisi ollut haasteellista tehdä sapluunaa. Myös maalaaminen olisi ollut vaikeaa. Siksi asuntonumerot tehtiin siirtotarrana, jotka tilattiin samalta toimitajalta kuin aiemmat vastaavat työt. (Kuva 34, Liite 15).

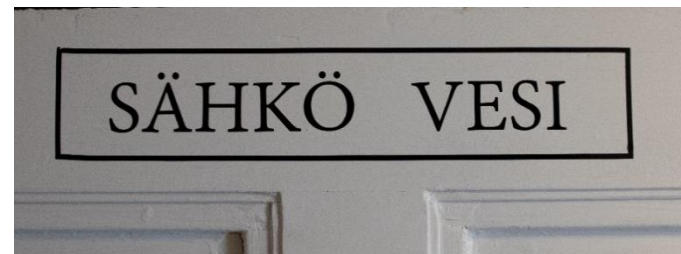
Kuva 35. Tekniset merkinnot.

- Tekniset merkinnot pidin myös selvinä, helposti tunnistettavina ja helppolukuisina. Käytin hyvin perinteistä kirjaintyyppiä ja rajasin tekstit kehyksillä niiden näkyvyyden parantamiseksi. Tekniset merkinnot tilattiin ja kiinnitettiin myös siirtotarrana. (Kuva 35, Liite 16)

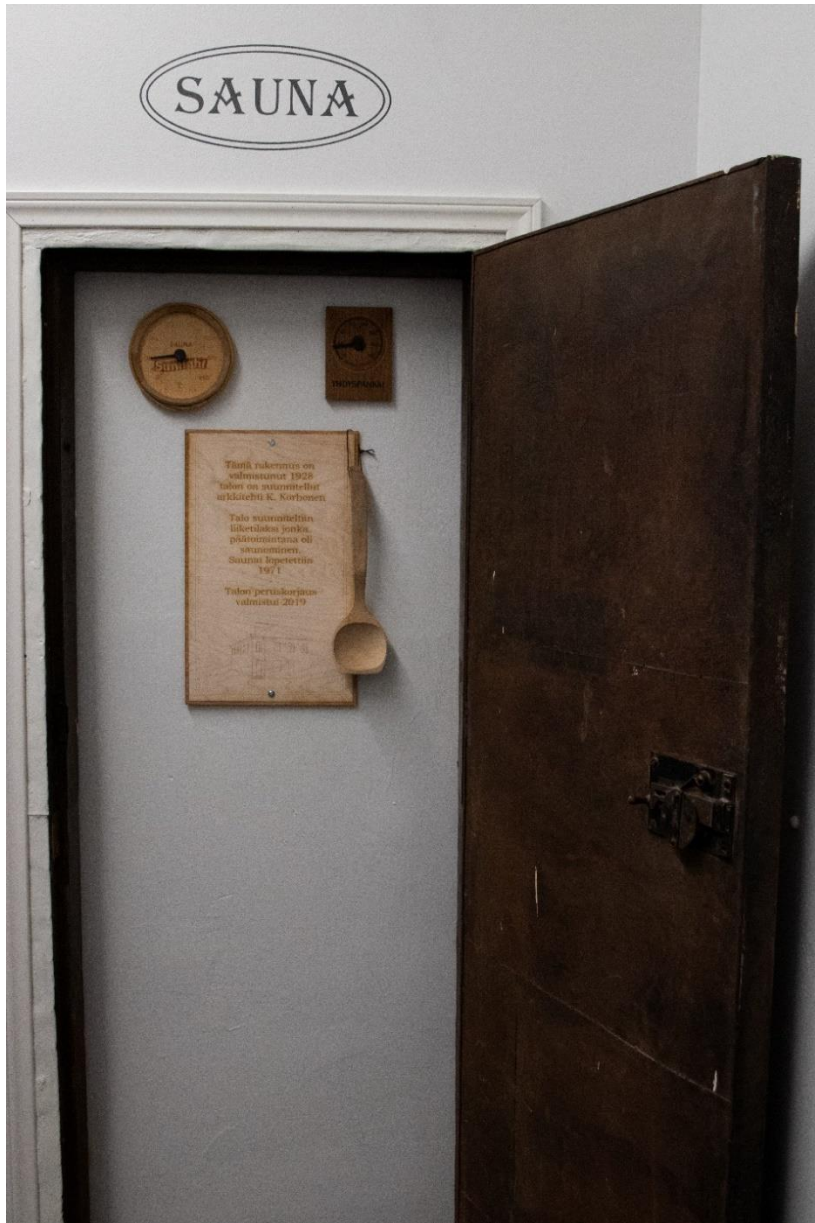
Kuva 36. Ensimmäisen kerroksen rautaovi.

Ullakon paloturvaovina toimineet 1920-luvun alussa käsin taotut **rautaovet**, joiden saranat ja runko ovat valurautaa, saivat uuden käytön sisustuselementteinä tuulikaapissa ja ensimmäisessä kerroksessa. Jälkimmäinen asennettiin "valeoveksi" päätyseinään, ikään kuin saunan oveksi, sillä sen päälle tuli 'Sauna' -teksti (Kuva 36, Liite 17). Ovet tuovat esiin historiaa ja ovat samalla hauska ja uniikki yksityiskohta.

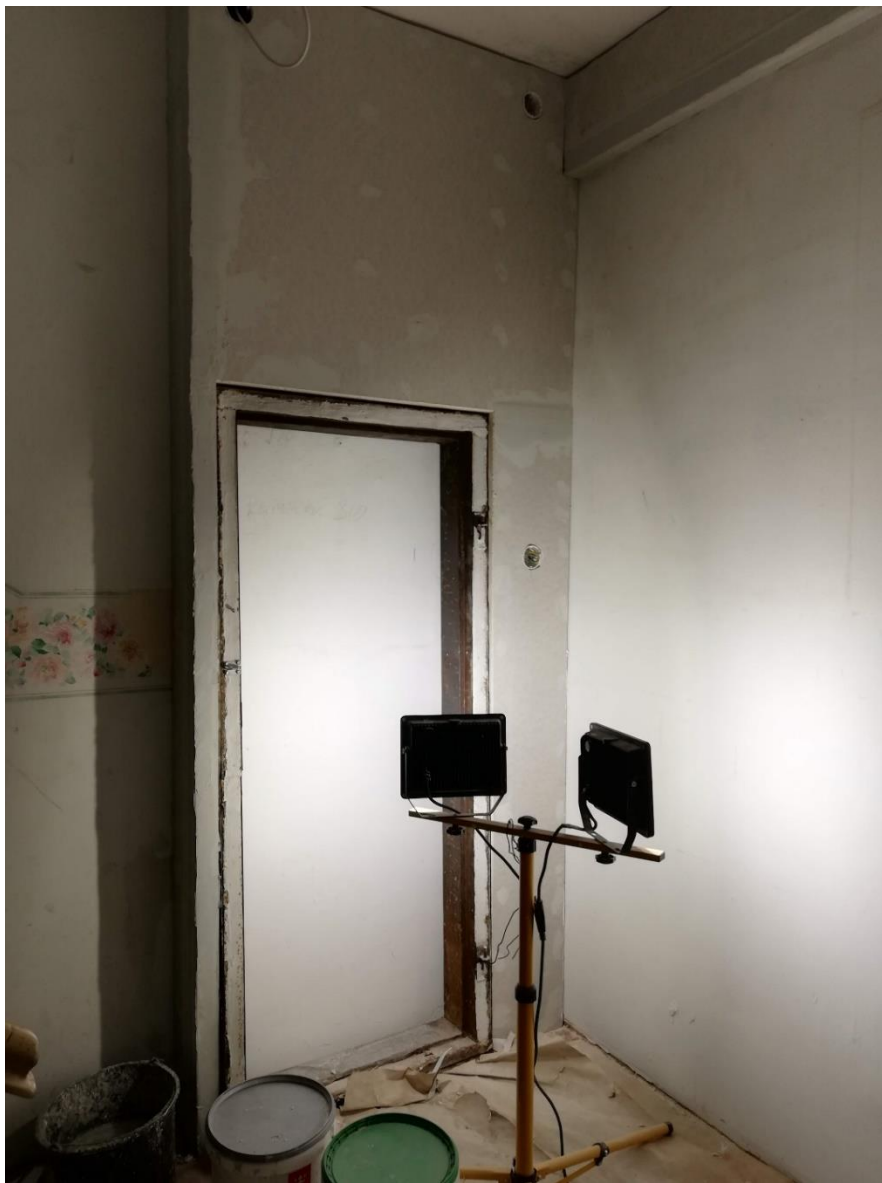
Kuva 38. Rautaoven asennus.

Pohjamaalausten rinnalla kirvesmies Markus Jukarainen asensi vanhat rautaovet ja niiden puitteet paikoilleen (Kuva 38 s. 39).

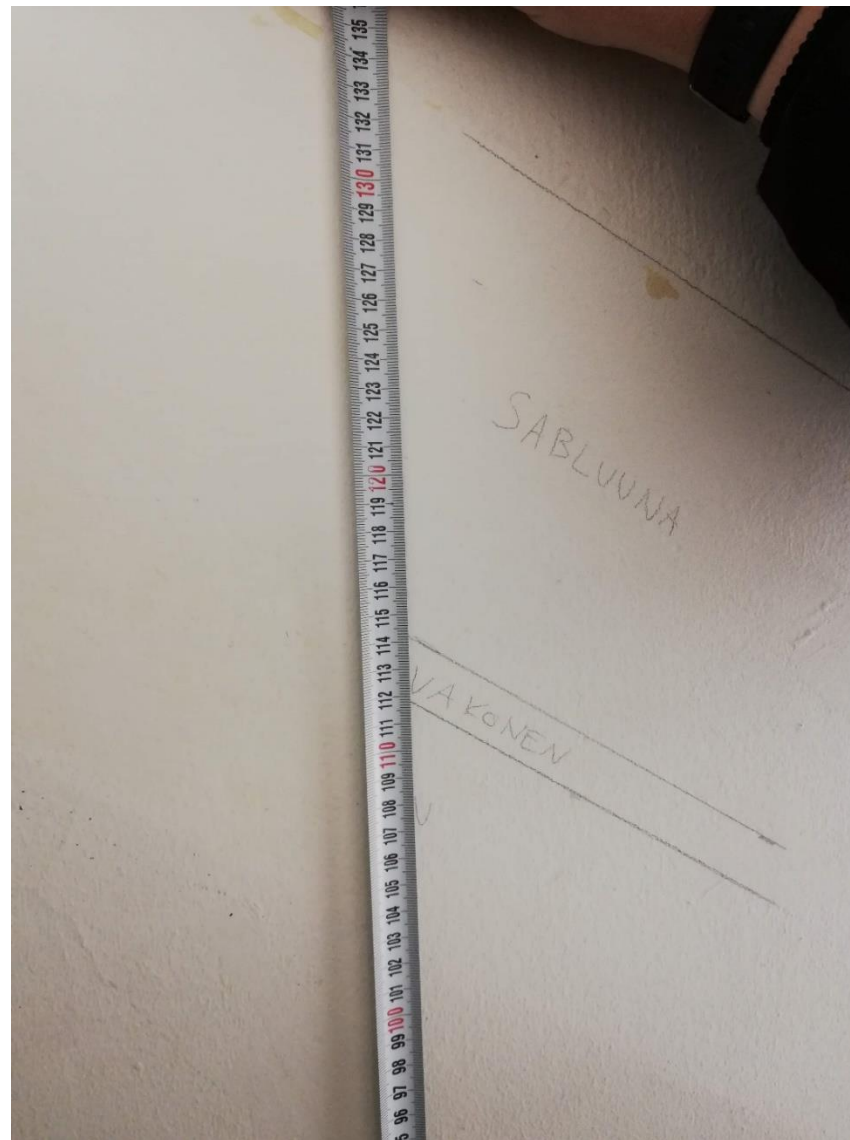
Kuva 39. Maalijaon merkinnät.

Vanha valaistus purettiin ja uudet led-nauhat asennettiin. Suunnittelussa rappukäytävän pääsävy oli siinä vaiheessa valittu, kun seiniä maalattiin maalarinvalkoisella pintamaalilla ja mitattiin sinisen sävyn korkeus (1100mm) (Kuva 39 s. 39).

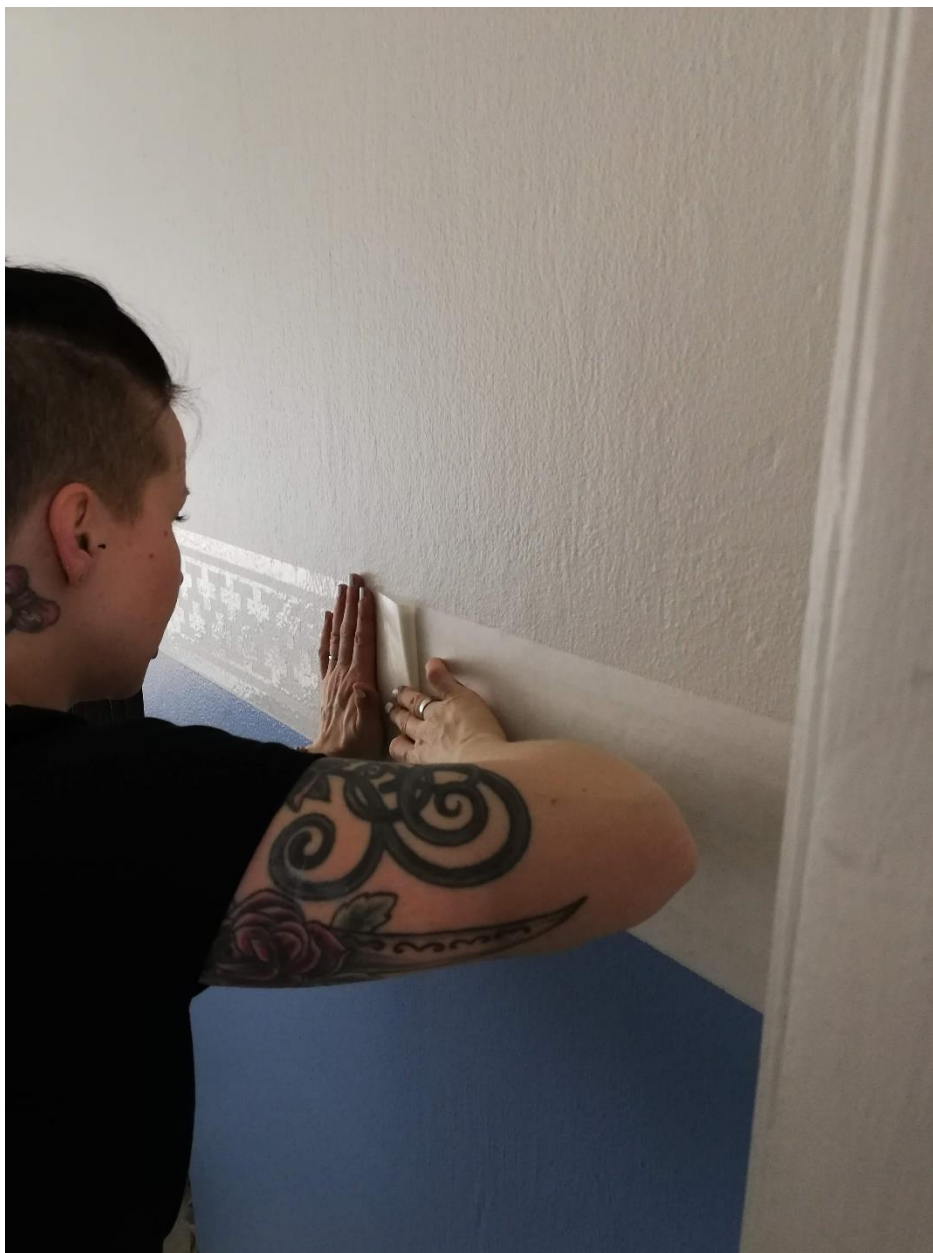
Kuva 40. Boordin asennus.

Suunnittelupuolella boordin sapluunat oli tilattu ja valmiina, kun seinät oli maalattu ylhäältä valkoisiksi ja alhaalta sinisiksi ja seinän alareunan tumman listan rajat oli merkitty seinään. Kun lista oli maalattu, alkoi boordin maalaaminen.

Autoin Mia Niskasta ensimmäisten sapluunoiden asentamisessa, mikä oli aluksi haasteellista, mutta edistyi paremmin muutaman metrin jälkeen (Kuva 40). Boordi piti maalata aikaa vievällä tuputustekniikalla. Portaikkojen nousevat boordit ja kulmapalat suunnittelin ja tilasin pikaisesti tässä vaiheessa, koska olin suunnitellut vain suoraa boordia ajattelematta portaikon nousukulmaa (Kuva 41, Liite 19). Olin tyytyväinen boordin lopputulemaan.

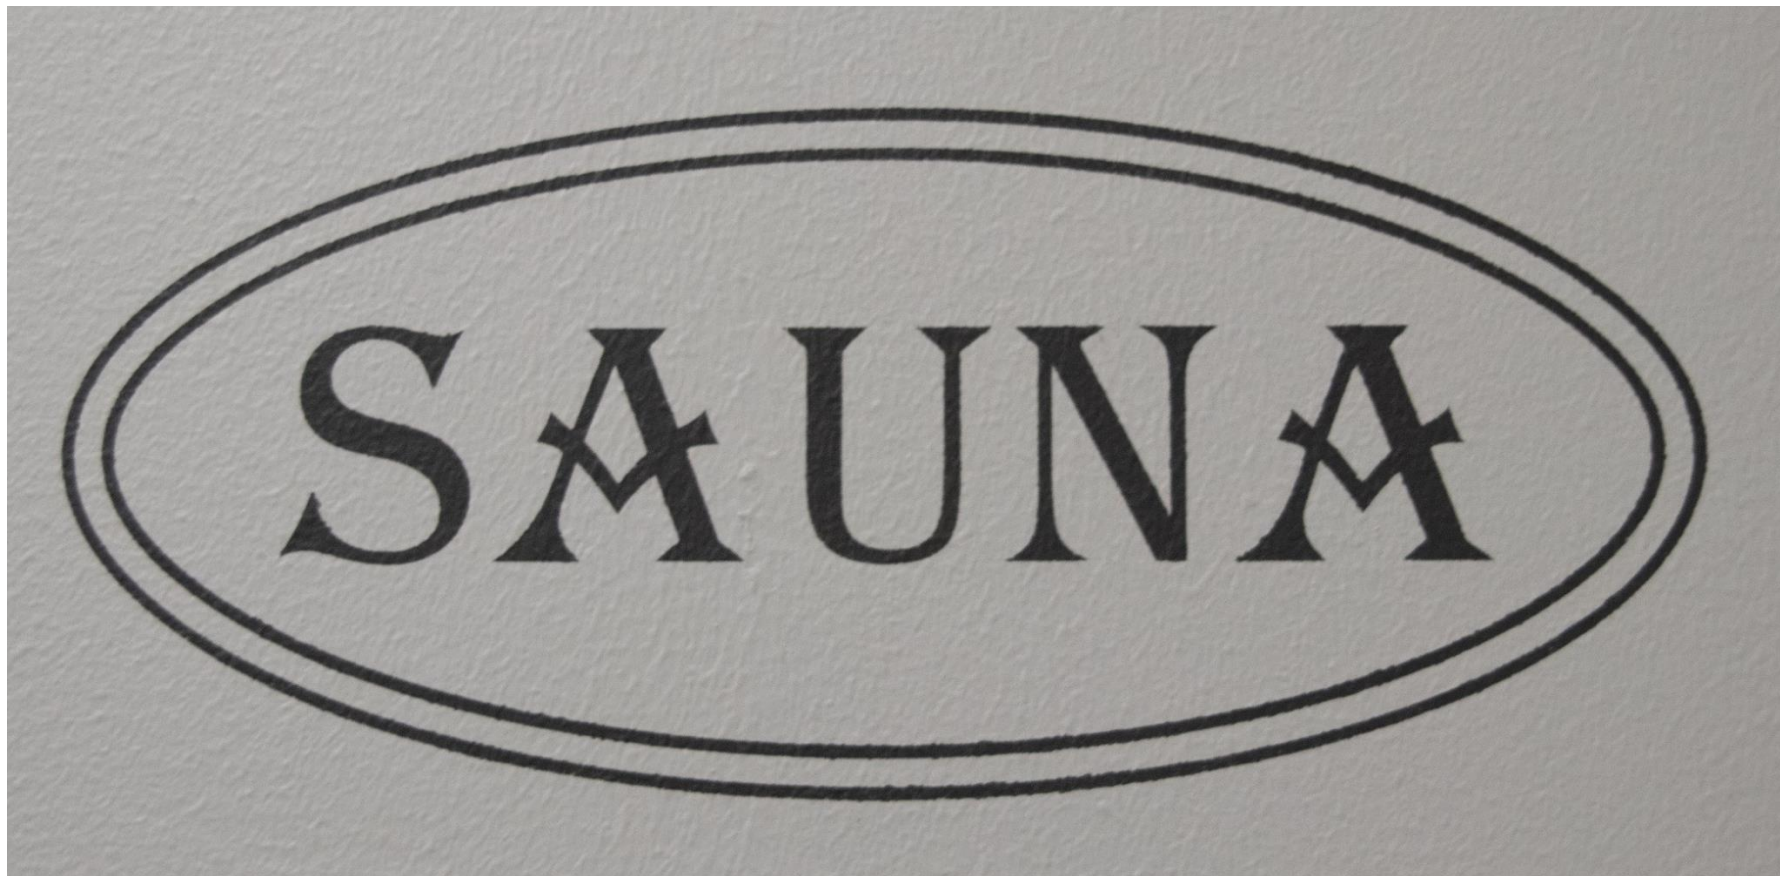
*Kuva 42. "Sauna"-kyltti.*

Samalla kun työmaalla asennettiin sapluunoita ja maalattiin boordeja, minä suunnittelin, mallinsin ja tilasin asunto- ja kerrosnumeroinnit sekä tekniset merkinnät. Kerrosnumerot maalattiin valoa varastoivalla maalilla, joka hohtaa pimeässä, kuten myös ensimmäisen kerroksen rautaoven yläpuolelle sapluunan avulla maalattu ”Sauna”-teksti (Kuva 42). Asuinnumerot sekä tekniset merkinnät tehtiin siirtotarroilla (Kuvat 43 s. 42, 44 s. 43 ja 45 s. 43).
