OPINNÄYTETYÖ - AMMATTIKORKEAKOULUTUTKINTO
TEKNIIKAN JA LIIKENTEEN ALA

HULEVESIKOSTEIKON TOIMINNAN KARTOITUS, HUOLTO- JA KUN- NOSTUSSUUNNITELMAN LAATIMI- NEN

TEKIJÄ: Simo Sihvo

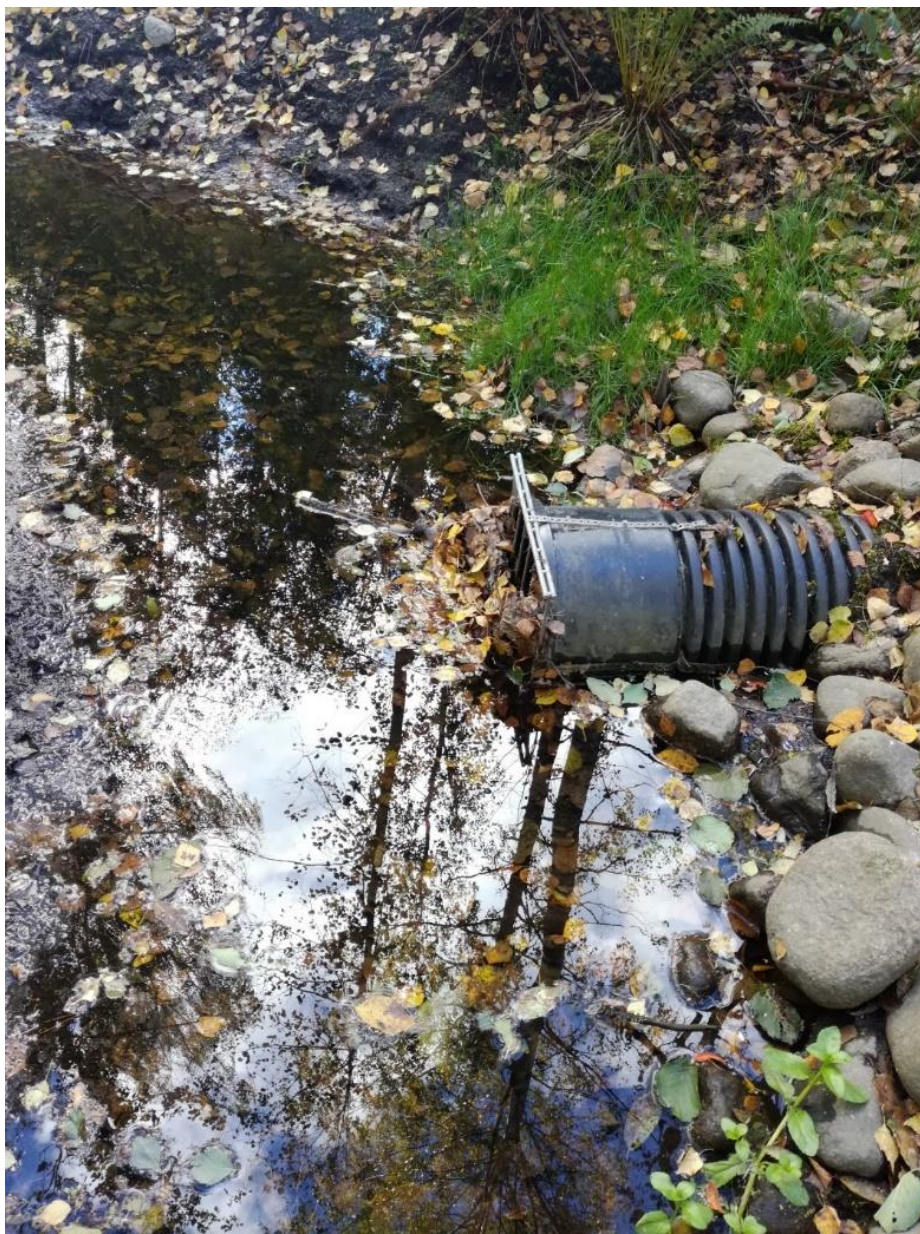
Kuva 1. Tukkeutunut poistoputki, jonka seurauksena laskeutusallas tulvii kovemman sateen aikana yli penkereen. (Sihvo 2018)

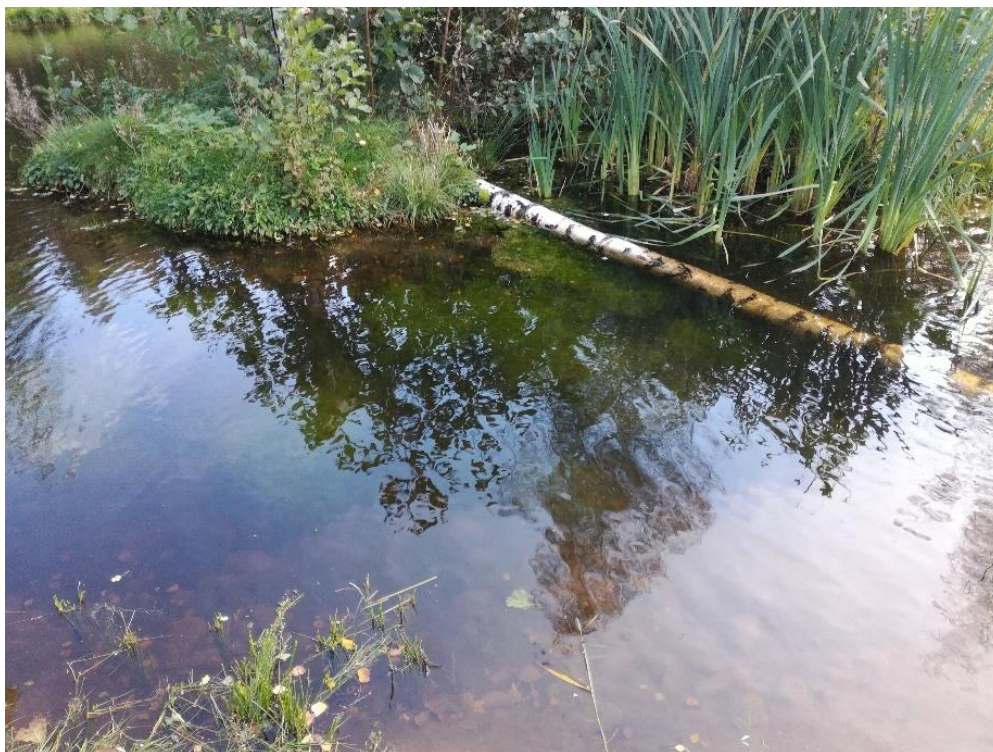
Kuva 2. Asennettu koivun runko mikrobitoiminnan ja monimuotoisuuden lisäämiseksi allasrakenteessa. (Sihvo 2018)

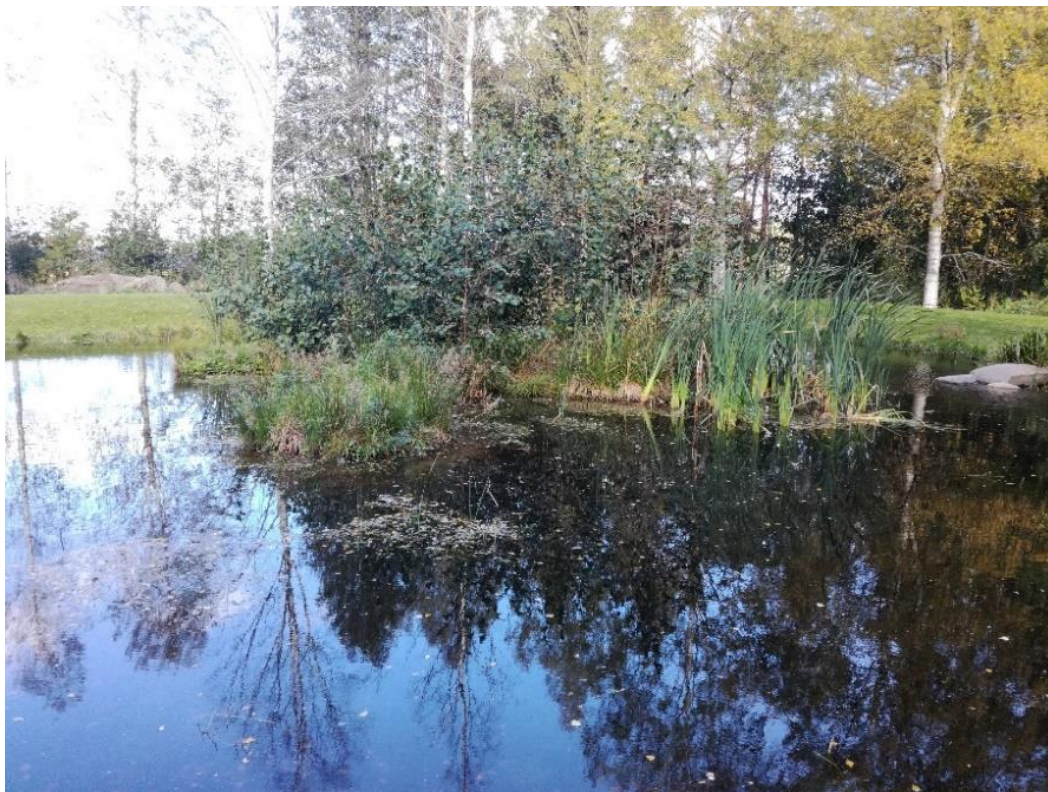
Kuva 3. Saareke, joka toimii lintujen pesimäpaikkana. (Sihvo 2018)

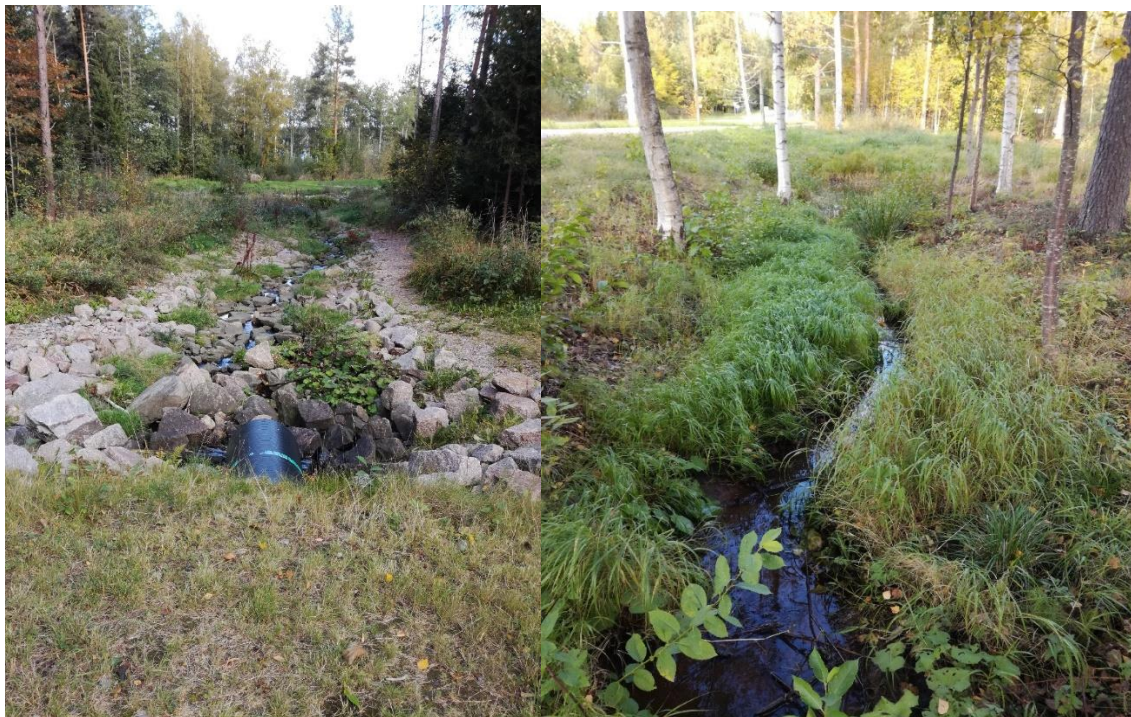
Kuva 4. Vasemmalla hyvin toteutettu porraskäytävä ja oikealla huonosti toteutettu portaaton puro (Sihvo 2018)

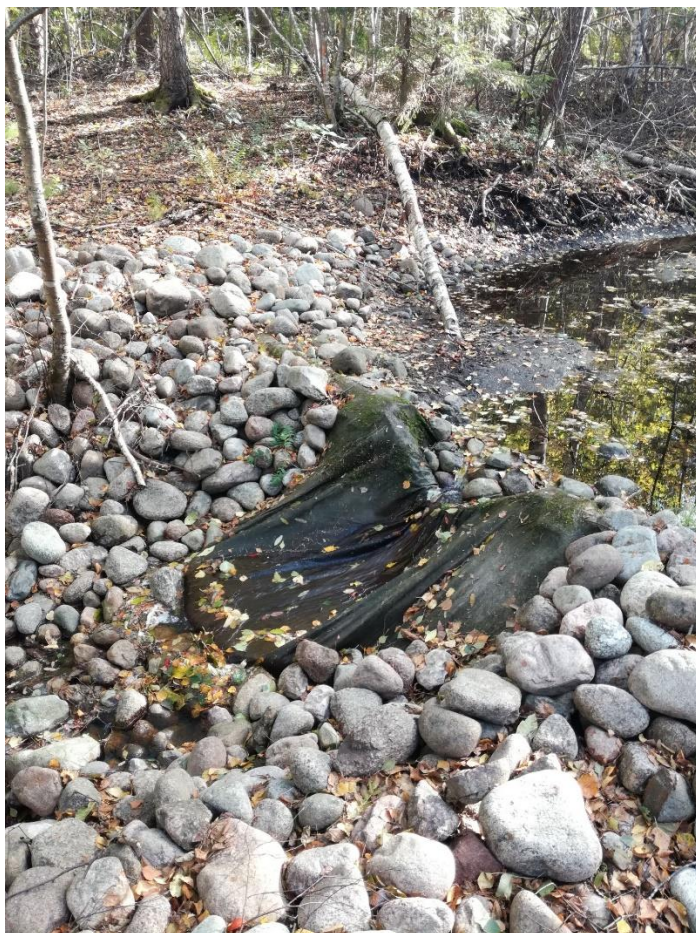
Kuva 5. Thomsonin pato, jossa havaitaan kivien siirtyminen kevättulvan seurauksena (Sihvo 2018)

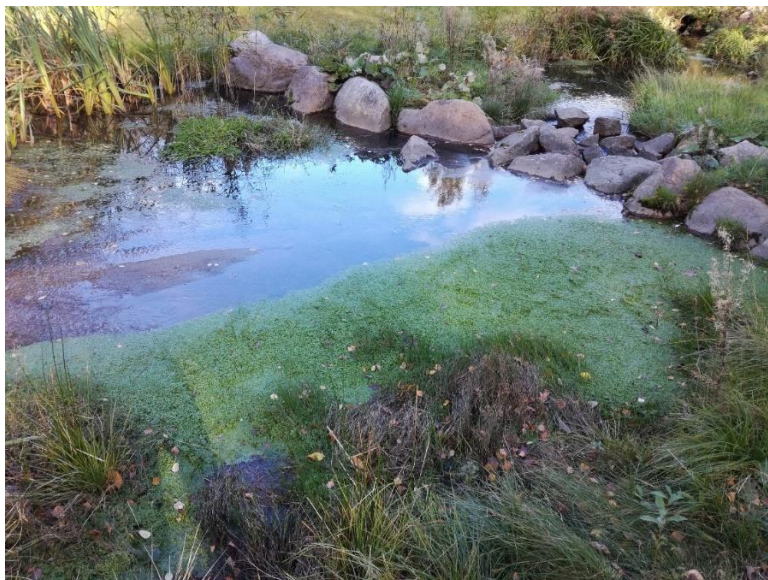
Kuva 6. Huonosti suunniteltu täytynyt laskeutusallas ja heikosti rakennettu pohjapato, joka on kokenut painumaa (Sihvo 2018)

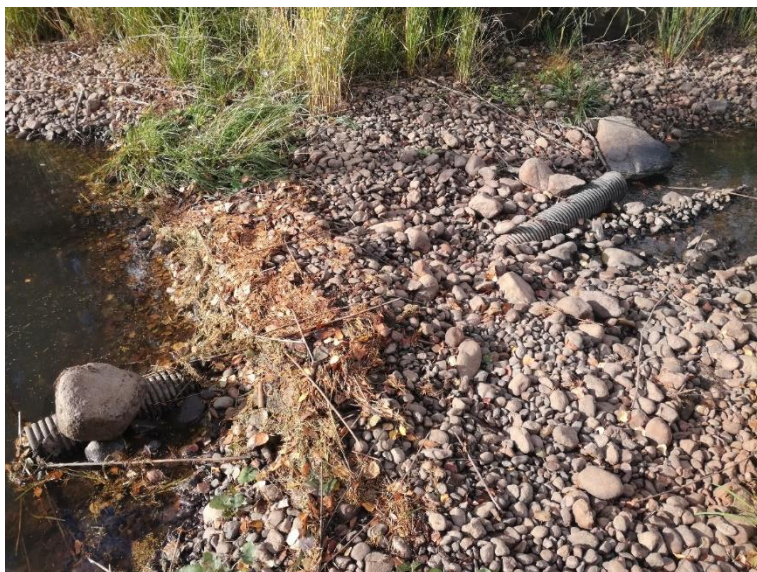
Kuva 7. Heikosti rakennettu pintapato, joka on painunut 50 cm alkuperäisestä korostaan. Pato on kokenut eroosiota, se vuotaa, sen putki on tukkeutunut ja kalat pääsevät uimaan sen lävitse kosteikolle (Sihvo 2018)

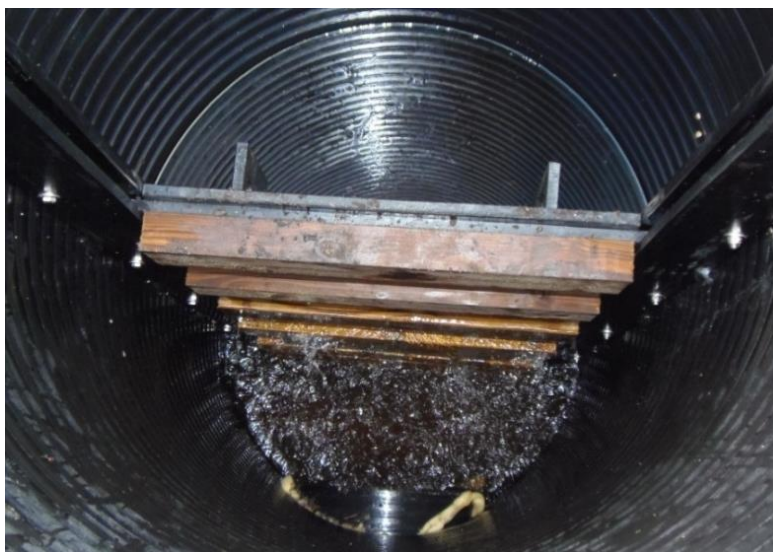
Munkki on betoni tai muovirenkaista valmistettava kaivosysteemi, joka sijoitetaan patokannakseen. Veden pinnan tasoa on sen kautta helppo säädellä. Säätelymekanismina voivat toimia esimerkiksi ponttilankut, jotka asetetaan metallipalkkien väliin. Munkki asennetaan patokannakselle, josta veden pinnan tarkkailu ja säätely sekä laitteen huolto onnistuvat helposti. Munkkipatoja tarkastaessa tulee huomioida ponttilankkujen lahoaminen ja munkin pohjalle kertyvä mahdollinen kasvimateriaali. Tarkasta munkkikaivon toimivuus, sen rakenteet ja veden vapaa pääsy putkistoon.

Kuva 8. Munkkikaivo, jossa keskellä ponttilankut (Kuva Alhainen, Mikko 2014)

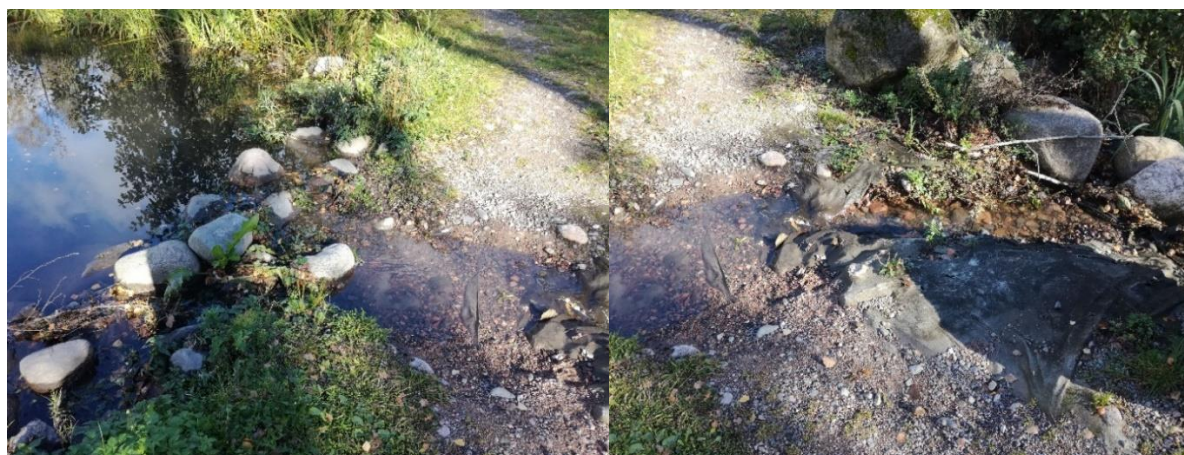
Laskeutusaltaiden ja kanavien syvyys rakentamisvaiheen jälkeen on laskenut ja niiden poh-jalle on sedimentoitunut noin 30-40 cm kerros kiintoainetta. Resuspension riski kasvaa tul-vahuippujen aikana ja ensimmäisen laskeutusaltaan ja kanava osuuden pohjaan painunut kiintoaine pääsee kulkeutumaan kosteikon alemmille osille. Kosteikon suodatusaltaiden välillä olevat puro-osuudet ja hiekkapolun reunaosuudet ovat kokeneet eroosiota ja suodatinkan-kaat ovat selvästi näkyvillä (kuva 11). Seurauksena hieno kiviaines on kulkeutunut osittain alempana olevaan puro-osuuteen ja toiseen laskeutusaltaaseen. Selkeiden puron yläosuuk-sien patomaisuuden puuttumisen vuoksi veden hapetus ja korkeuden kontrollointi on vai-keaa. Rankkasateiden ja kevään lumen sulamisen aikana vesi pääsee tulvimaan yli puron molempien reunustojen keskipenkereelle ja reuna-alueille.

Kuva 11. Vasemmalla painunut pato ja oikealla eroosion esille kuluttama suodatinkangas (Sihvo 2018)

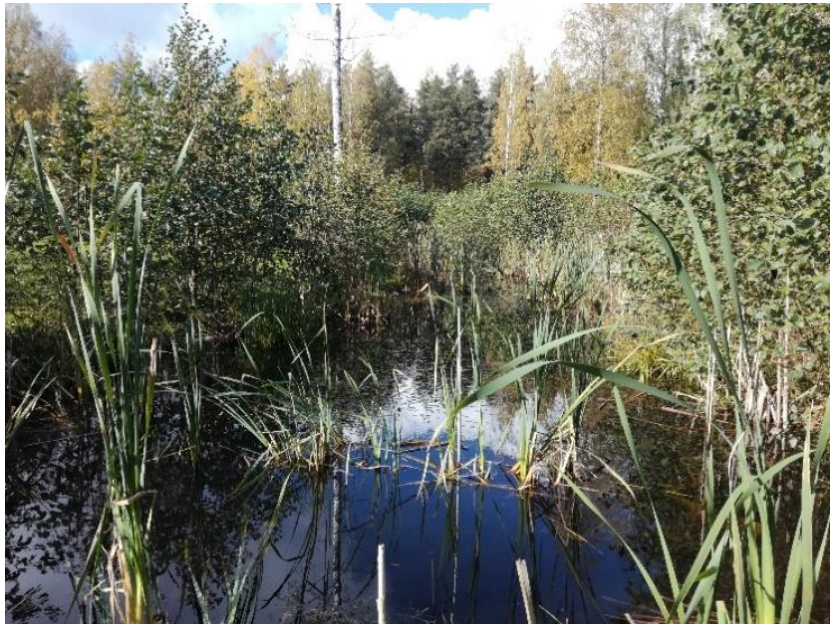
Kosteikon keskipenkereet ja osa purojen sekä vesikanavien reunustoista ovat kasvaneet umpeen tervalepistä. Kapeampien puro-osuuksien reunamissa ja kosteikon alapuolisilla laskeutusaltailla on havaittavissa rehevöitymistä ja runsasta vesikasvillisuutta. Toisen suodatusaltaan jälkeisellä kanavaosuudella järviruoko ja leveäosmankäämä ovat valloittaneet liialti kasvualaa. Kanavien reunustoille ja keskiosuuksille on levinnyt liiallista kasvillisuutta.

Kuva 12. Rehevöitynyt kanavaosuus, joka vaatii huoltotoimenpiteitä (Sihvo 2018)

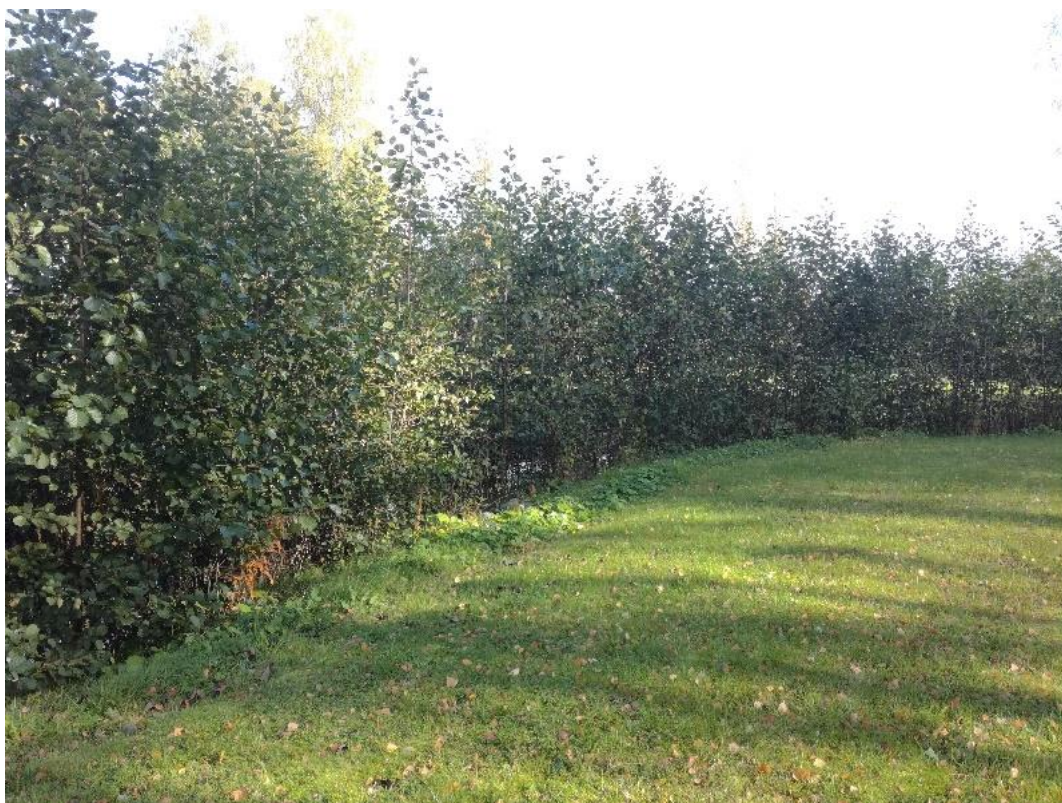
Kuva 13. Poistettava tervaleppä huoltopenkereen reunalla (Sihvo 2018)

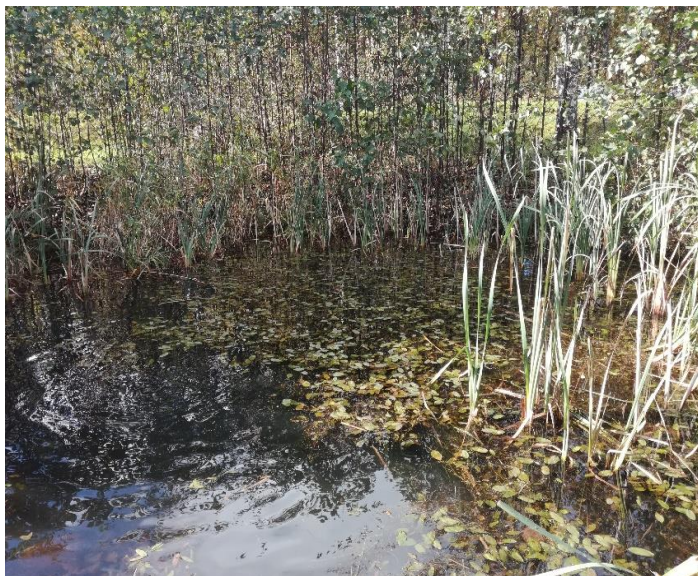
Allasrakenteissa ja puro-osuuksissa kosteikon alapuolisella osuudella järviruoko alkaa hallitsemaan kasvualaa yhdessä leveäosmankäämän kanssa. Laajojen ja syvien allasrakenteiden vuoksi uposlehtisen kasvillisuuden ja keijujen kartoittaminen ei ollut mahdollista, mutta kosteikon muun monipuolisen vesikasvillisuuden ja lähellä olevien muiden hulevesikosteikkojen kasvillisuuden perusteella voidaan olettaa, että allasrakenteissa ja kanavissa viihtyy uposlehtistä kasvillisuutta, kuten vesisammalta ja ärviää. Kosteikon ylä- sekä alapuolisilla allasosuuksilla on havaittavissa uistinvitaa ja vesitatarta.

Kuva 14. Kolmannen laskeutusaltan rehevöityminen. Kuvassa uistinvitaa ja vesitatarta. (Sihvo 2018)

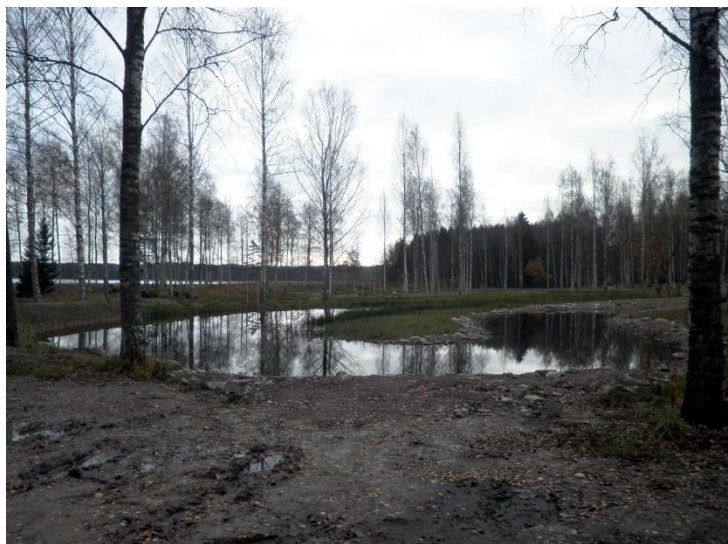
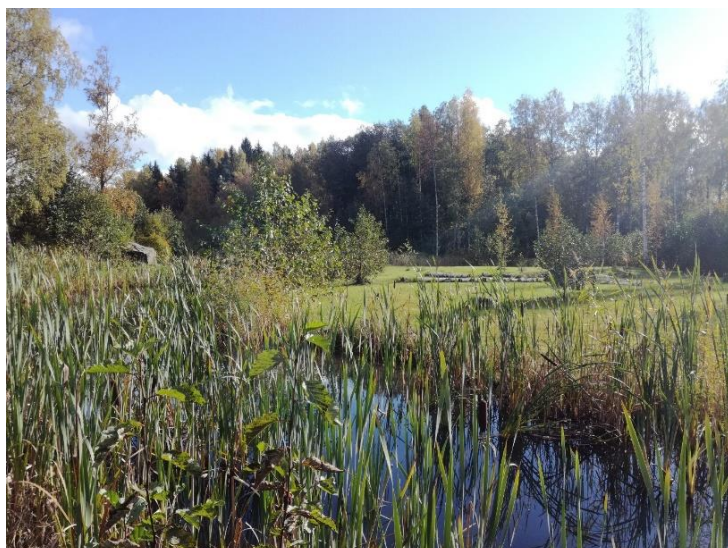
Kuva 15. Yllä kosteikko vuonna 2011 perustamisen jälkeen ja alla kosteikko vuonna 2018 (Aura 2011, Sihvo 2018)

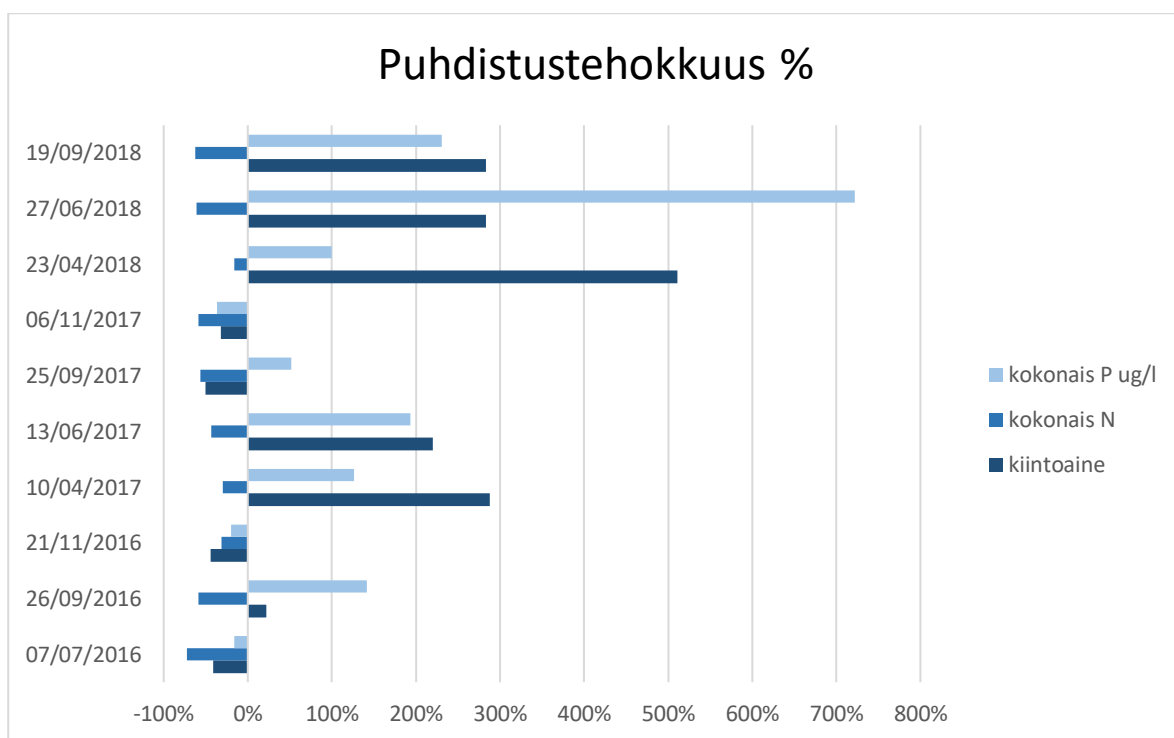
Kuvaaja 2. Puhdistustehokkuuden kehittyminen 2016-2018 välisellä ajanjaksolla (Sihvo 2018)

Vuosien 2016 ja 2018 välisellä ajanjaksolla havaitaan, että kosteikon kyky vastaanottaa kiintoainetta on parantunut, mutta allasrakenteet ovat tässä vaiheessa alkaneet täyttyä kiintoaineesta. Kosteikko käyttää myös tehokkaammin hyväkseen typpeä ja fosforia. Kosteikon puhdistustehokkuus vaihtelee perustamisen ja nykytilan, sekä eri vuodenaikojen välillä kuitenkin paljon. Kevättulvien aikana on havaittavissa kiintoaineen resuspensiota allasrakenteista, mutta kasvukauden ja syksyn aikana kosteikko on pidättänyt hyvin kiintoainetta. Kokonaisajanjaksolla mittauksiin perustuva puhdistustehokkuus kosteikolla ei ole optimitilanteessa vuodesta 2017 eteenpäin kiintoaineen ja fosforin osalta. Tämä selittyy kosteikon allas- ja kanavarakenteiden tilavuuden pienenemisellä ja tasaantuu huoltotoimenpiteiden suorittamisen jälkeen. Kosteikon monipuolisen vesikasvillisuuden ja rantakasvillisuuden johdosta kosteikko suodattaa hyvin typpeä.

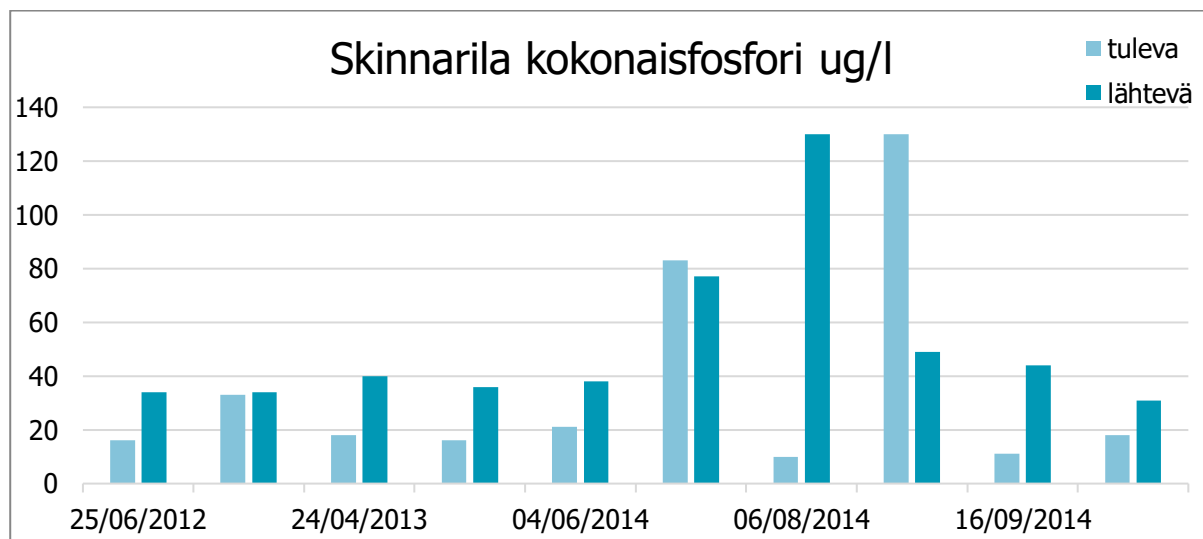
Kuvaaja 5. Kokonaisfosforin tuleva ja lähtevä suhde 2012-2014 välisenä aikana (Sihvo 2018)

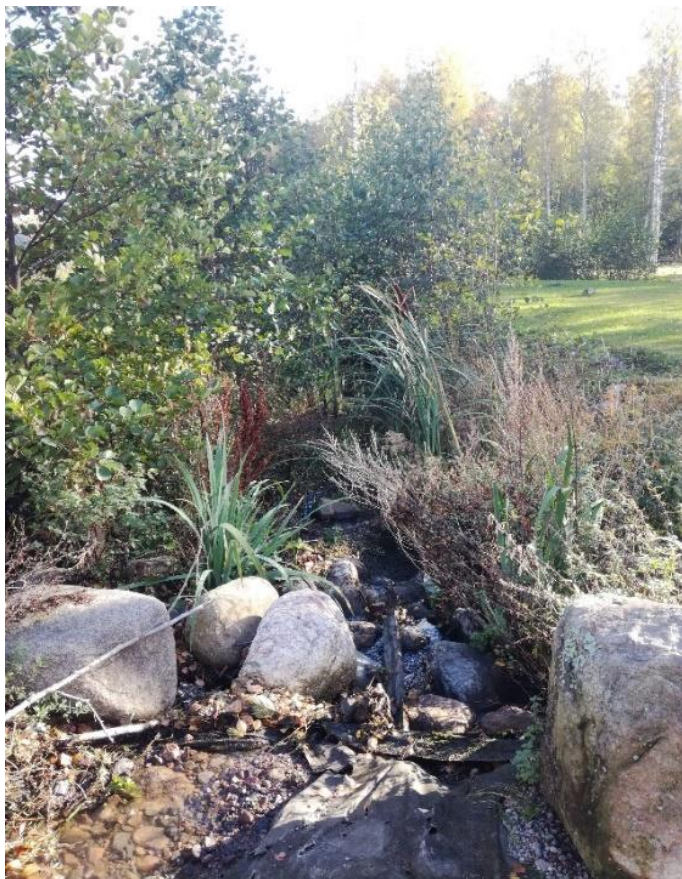
Kuva 16. Parannettavat porrarakenteet veden paremman hapettavuuden aikaansaamiseksi (Sihvo 2018)

Kosteikon keskivaiheella sijaitsevien pohjapatojen jälkeen hapetusta voidaan parantaa korostamalla puromaisuutta kivrakennelmia käyttäen (kuva 16). Luomalla selkeitä porrasmaisia noin 15-30 cm korkuisia pudotuksia kivrakennelmia käyttäen veden hapetus lisääntyy. Itäisen toisen laskeutusaltaan poistouomaan voidaan rakentaa pieni pato, jonka avulla vesi saadaan pudotettua noin 20-30 cm korkeudelta mahdollistaen hapetus altaan jälkeen. Poistouoman patoamisessa tulee ottaa huomioon veden huippukorkeus ja ylitulvimisen estäminen puisto osuudelle tulee huolehtia. Kolmannen altaan ja vesistön välillä hapetusta voidaan lisätä luomalla selkeitä esteitä kivistä ja muokkaamalla kanavaa kivien avulla puromaisemmaksi.

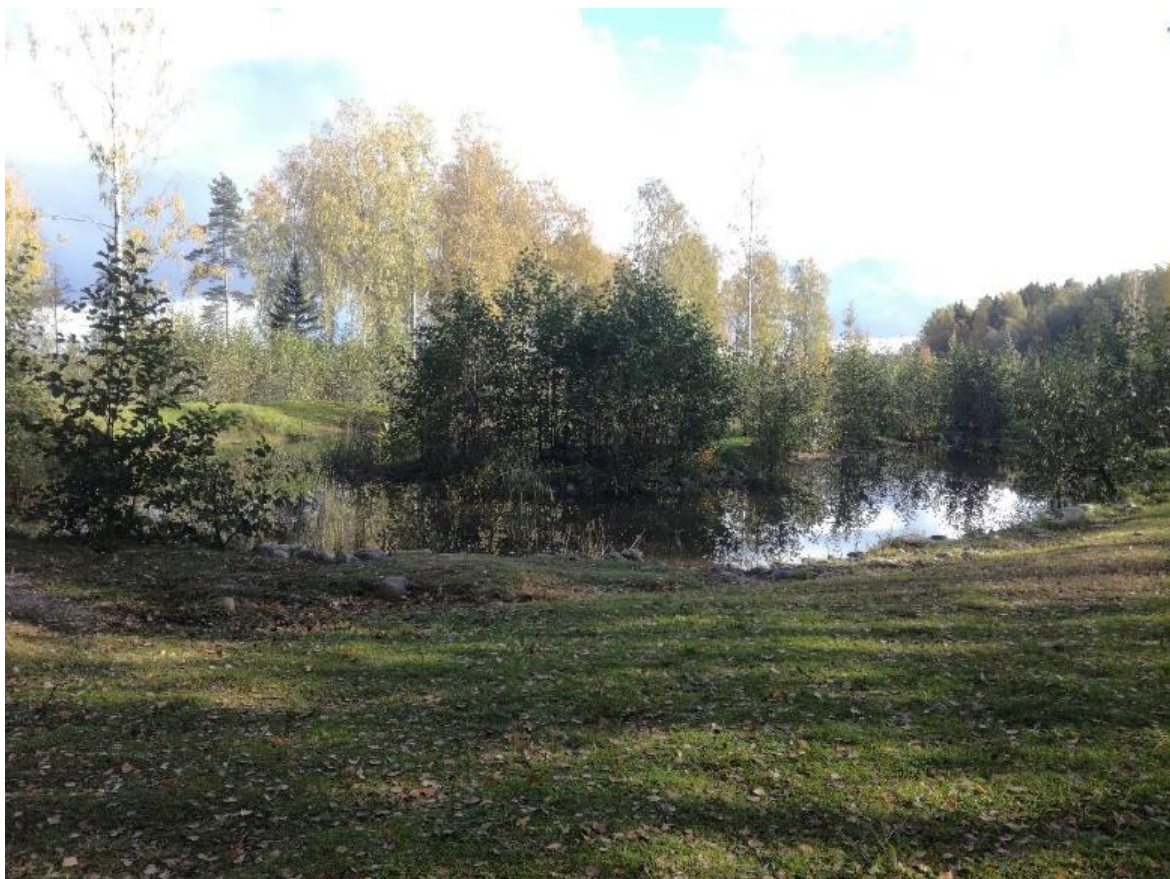
Kuva 17. Laajennettava laskeutusallas ja poistettava tervaleppä (Sihvo 2018)

Kosteikon pinta-alaan nähden kosteikon allasrakenteita voidaan muokata rakenteellisesti siirtämällä ja poistamalla maamateriaalia penkoilta. Laskeutusaltaiden tilavuuden kasvattamisella kosteikon kyky vastaanottaa kiintoainetta paranee ja veden viipymä lisääntyy. Länsipuolen ensimmäisen altaan keskipengertä on mahdollista kaventaa, jolloin saadaan ensimmäiseen altaaseen suurempi tilavuus. Altaan leventämisellä mahdollistetaan veden pyöriminen altaassa, joka antaa kiintoaineelle aikaa laskeutua altaaseen. Kolmannen altaan pinta-alaa ja vesitilavuutta voidaan myös korottaa laajentamalla allasta länsipuolen parkkipaikkaa kohden. Vesitilavuutta voidaan kasvattaa patoamalla ja muokkaamalla pohjan syvyyttä.

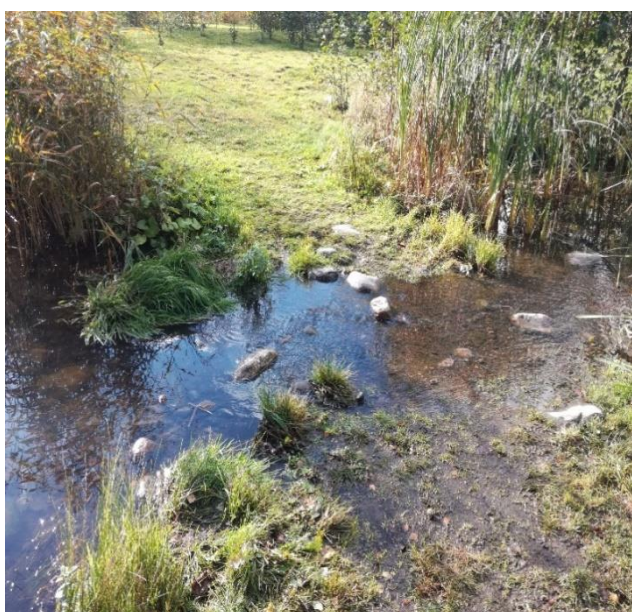
Kuva 18. Puuttuva pato ja puuttuva pengerrys (Sihvo 2018)

Eroosiota ja hienomman kiviaineksen kulkeutumista puro-osuuksissa voidaan vähentää rakentamalla selkeät pato-osuudet puron yläpäihin. Pato voidaan rakentaa kivirakennelmia käyttäen. Padon yläpuolisten reuna-alueiden selkeä pengerrys ehkäisee myös tulvakausina veden pääsyn taustalla näkyvälle nurmialueelle (kuva 18). Kosteikolla vierailevien kävijöiden ja kosteikon maisemallisuuden vuoksi molempien purojen yli voidaan rakentaa sillat esimerkiksi puusta tai kivistä. Hyvänä esimerkkinä toimii Pallonlahden kosteikon ylikulkusillat.
