Kontaktori, rele, lämpörele ja moottorinsuojakytkin osana sähkölaitteiston paloturvallisuutta

OPINNÄYTETYÖ
Toukokuu 2019

Sähkötekniikan koulutusohjelma
Sähkövoimatekniikka

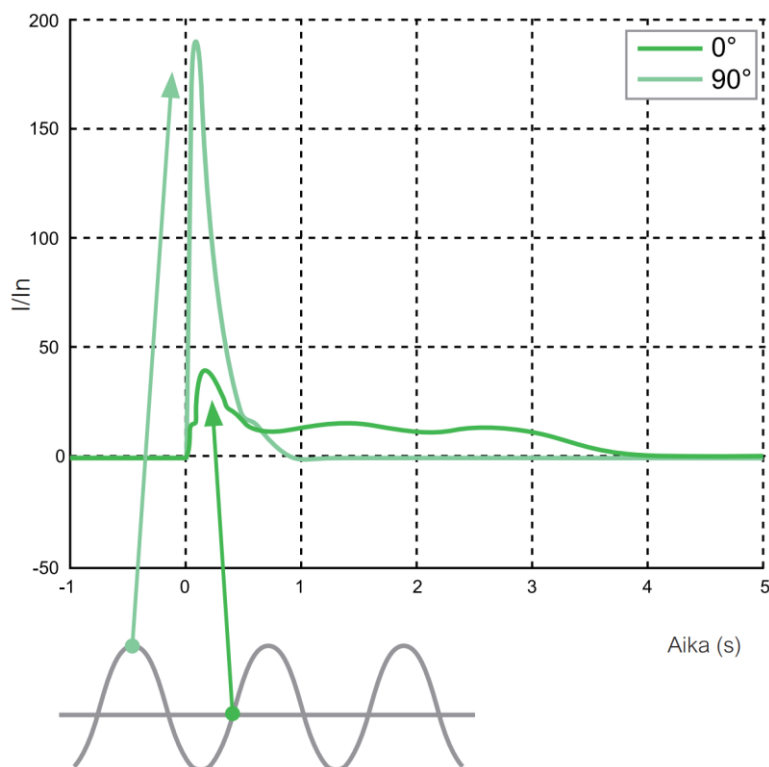
KUVIO 1. Led-valaisimien kytkentävirtapiikit (Schneider Electric 2015)

Todellisuus on kuitenkin päinvastainen, sillä led-valaisimien kytkentähetken virtapiikki on jopa 200-kertainen nimellisvirtaan nähden kuten kuviossa 1 on esitetty. Virtapiikin suuruuteen vaikuttaa led-valaisimen sisäisen virtalähteen toteutustapa ja kytkentähetken jännite eli siniaallon vaihe. Jännitteen nollapisteessä tehdyn kytkennän kytkentävirtapiikki on alle neljäsosan siitä, mitä haitallisimmalla ajan-

hetkellä eli jännitteen korkeimmassa pisteessä tehty kytkentä aiheuttaa. Led-valaisimien kytkentävirtapiikki voi esimerkiksi vaurioittaa kontaktorin tai releen koskettimia tai aiheuttaa johdonsuojakatkaisijan laukeamisen. (Schneider Electric, 2015.)

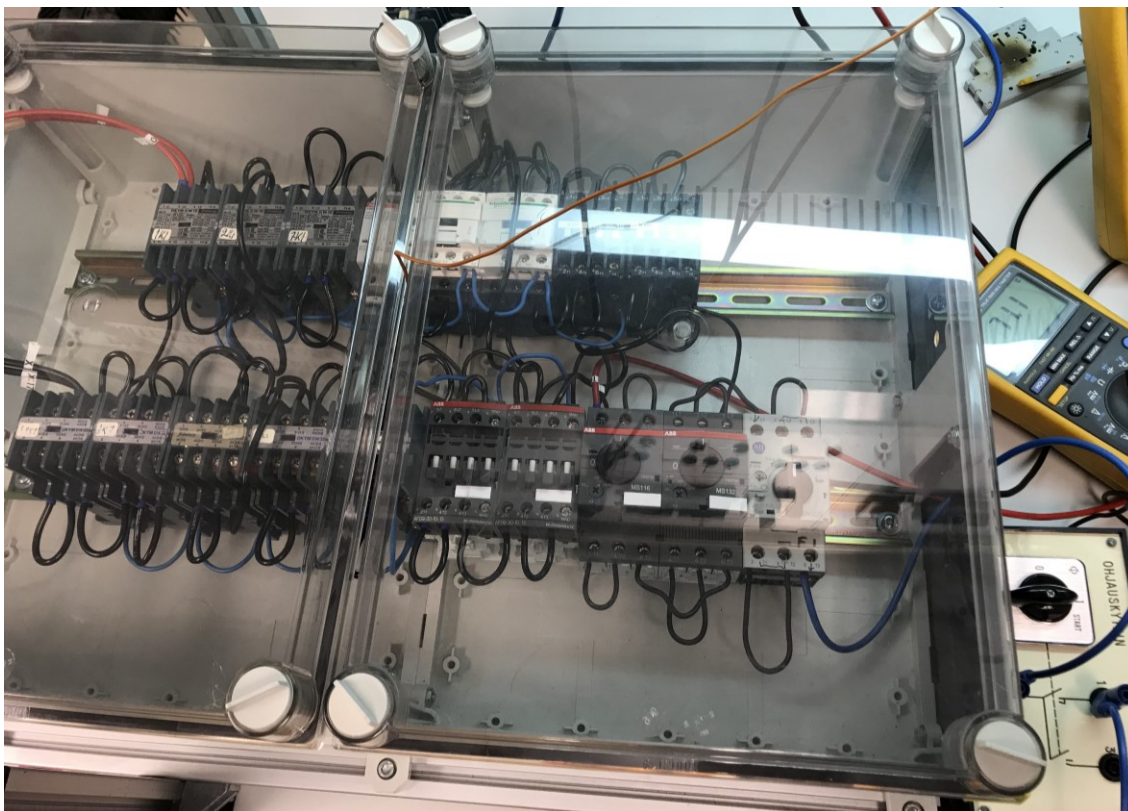
KUVA 1. Mittauksissa käytetty muovikotelo

Sähkötekniset mittaukset tehtiin Tampereen ammattikorkeakoulun sähkövoimatekniikan laboratoriossa. Käytetyt eri tavoin vikaantuneet tai vikaantuneeksi epäillyt komponentit sekä uudet verrokkikomponentit kiinnitettiin mittauksia varten muoviseen keskuskoteloon. Kuvassa 1 näkyvässä keskuskotelossa on suljettavat kannet lämpökameran avulla tehtäviä lämpenemäkokeita varten. Suljetulla kotelolla voidaan simuloida normaalia käytössä olevaa tiivistä muovirakenteista keskusta.

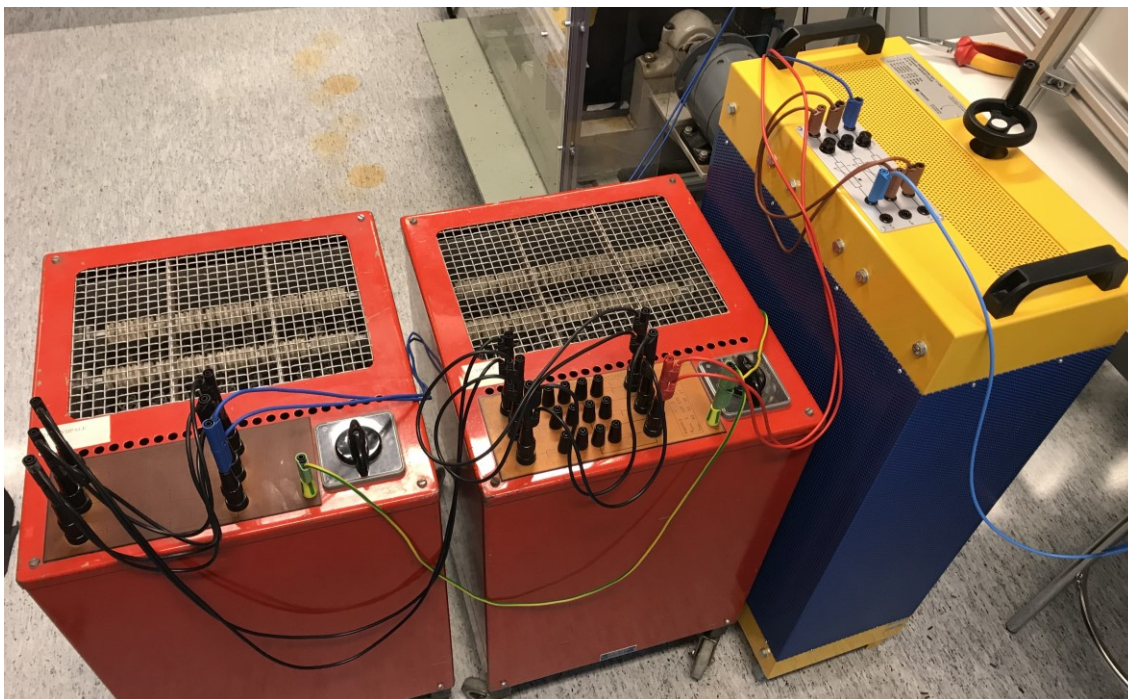
KUVA 2. Säädettäviä vastuskuormia laboratoriossa

Resistiivisenä keinokuormana käytettiin kuvassa 2 näkyviä säädettäviä vastuksia. Sarjaankytkettynä kuvan punaisilla vastuksilla on mahdollista luoda säädettävä riittävän suuri kuorma, jolla saavutetaan kontaktoreiden nimellisvirta. Lämpöreleiden ja moottorinsuojakytkinten mittauksiin oli tarve käyttää pienempiä ja tarkemmin säädettäviä virtoja, joten lämpösuojien mittauksissa oli

käytössä portaattomasti säädettävä resistiivinen kuorma, joka on kuvassa oleva sinikeltainen laite.

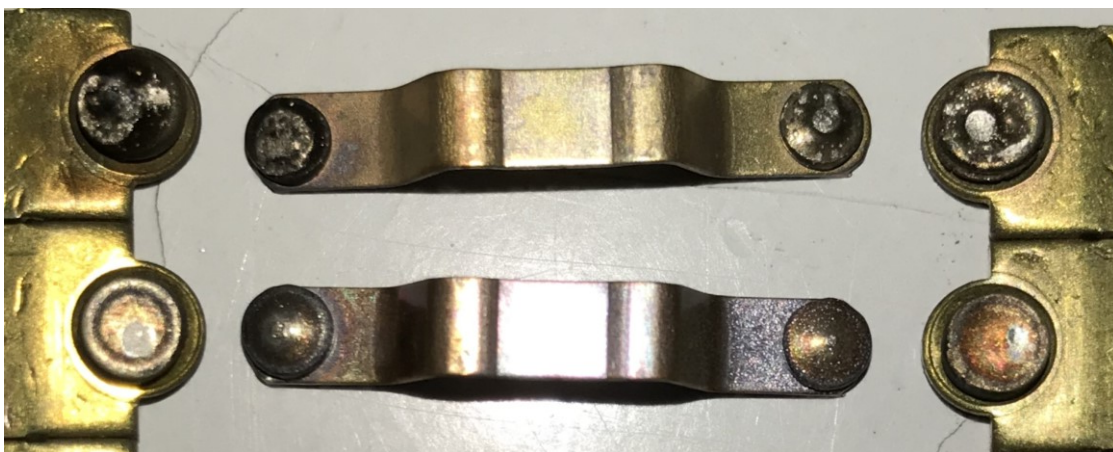
KUVA 3. Kontaktorin koskettimet

Kontaktori purettiin laboratorioissa tarkastelua varten. Ensimmäisen vaiheen koskettimet paljastuivat silminnähden heikkokuntoisiksi. Koskettimien kärjet näyttävät siltä, että metalli on päässyt sulamaan valokaaren tai muutoin aiheutuneen suuren lämmön vaikutuksesta. Kuvassa 3 on ylempänä ensimmäisen vaiheen koskettimet ja alhaalla toisen vaiheen koskettimet.

Laboratoriotesteissä havaittiin, että ensimmäisen vaiheen kytkeytyessä sen ylimenovastus oli yllättävän pieni eli noin 10 milliohmia. Liikkuvat koskettimet pääsevät ilmeisesti liikkumaan kytkentäkertojen välissä jousiripustuksessaan niin, että välillä käytössä on hyvin toimiva osa koskettimen liitospintaa ja välillä johtavaa yhteyttä ei synny lainkaan. Vajavaisesti johtava yhteys voi kuumentua voimakkaasti ja aiheuttaa näin sähköpalovaaran.

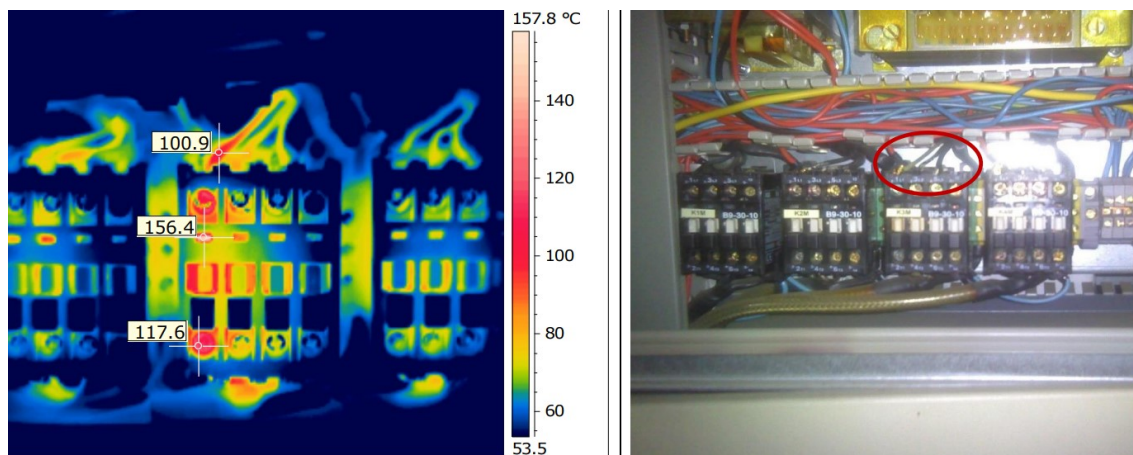
KUVA 4. Kontaktori K3M on vaurioitunut ja johtimet sulaneet (Aki Tainio, 2019)

Puuta jalostavan teollisuuden kuivurissa kolme puhaltimien kontaktoria oli vaurioitunut korkean lämmön vaikutuksesta. Kontaktorin K3M johtimet olivat sulaneet usean senttimetrin matkalta. Kontaktorin ensimmäisen vaiheen alueelta suurin havaittu lämpötila oli lähes 160 celsiusastetta kuten kuvan 4 lämpökuvasta on nähtävissä. Kuumat ja vaurioituneet johtimet ja liitokset ovat olleet merkittävä paloriski. Jos keskuksessa olisi ollut puupölyä, olisi sähköpalon riski ollut vielä havaittuakin tilannetta merkittävästi suurempi. Korkean lämmön seurauksena myös kontaktorin muoviosissa oli havaittavissa lämmön aiheuttamia värimuu-

toksia. Myös kontaktoreiden K2M ja K4M johtimet olivat vaurioituneet vastaavasti ja lämpökuvaushetkellä suurimmat havaitut lämpötilat olivat molemmissa noin 80 astetta. Lämpökuvaushetken virtoja ei ole voitu mitata johtimien heikon kunnon ja ahtaan tilan vuoksi.

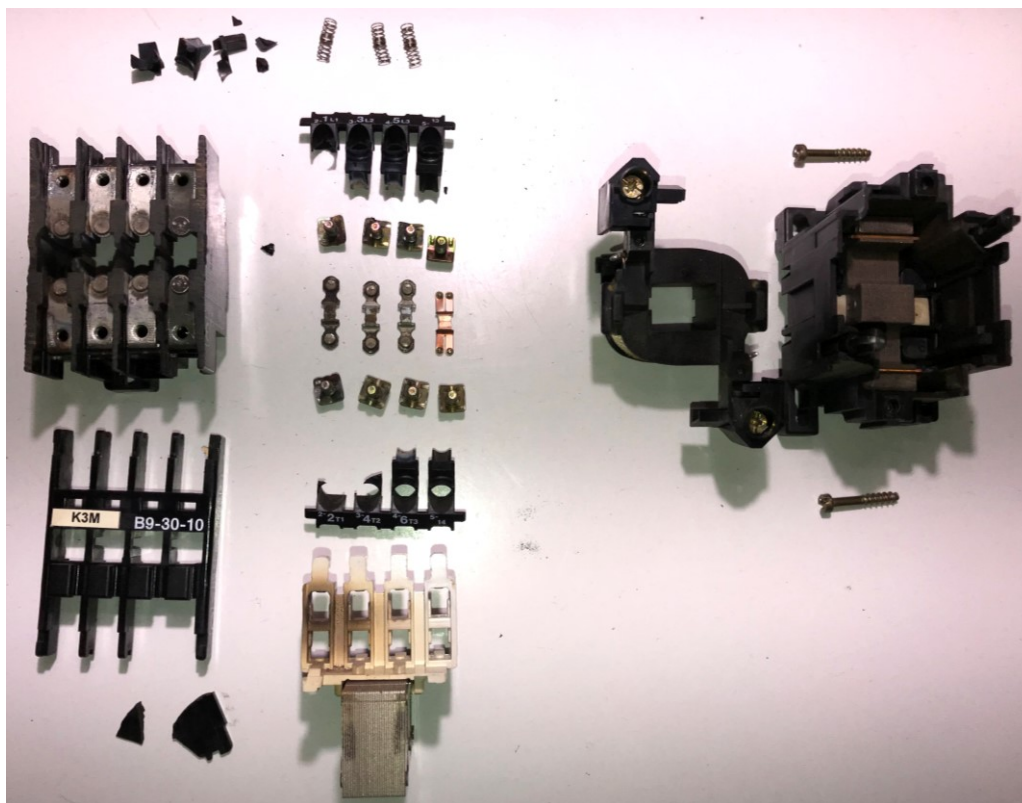
KUVA 5. Kontaktori K3M purettuna ja yläosa sahattuna irti

Kontaktori K3M vaurioita tarkasteltiin tarkemmin purkamalla kontaktori. Ensimmäisen ja toisen vaiheen johdinliitokset olivat kärsineet mittavia korrosiovaurioita. Kuvassa 5 kontaktori on purettuna osiin ja kontaktikärjet on saatu näkyville sahaamalla kontaktorin yläosan muovirunko irti. Kuvassa näkyvä valkoinen koskettimien runko-osa on muuttunut väriltään tummaksi erityisesti ensimmäisen ja toisen vaiheen läheltä. Johdinliitosten ruosteesta osa oli poistettu jo ennen purkamista, jotta ylimenovastukset oli mahdollista mitata.

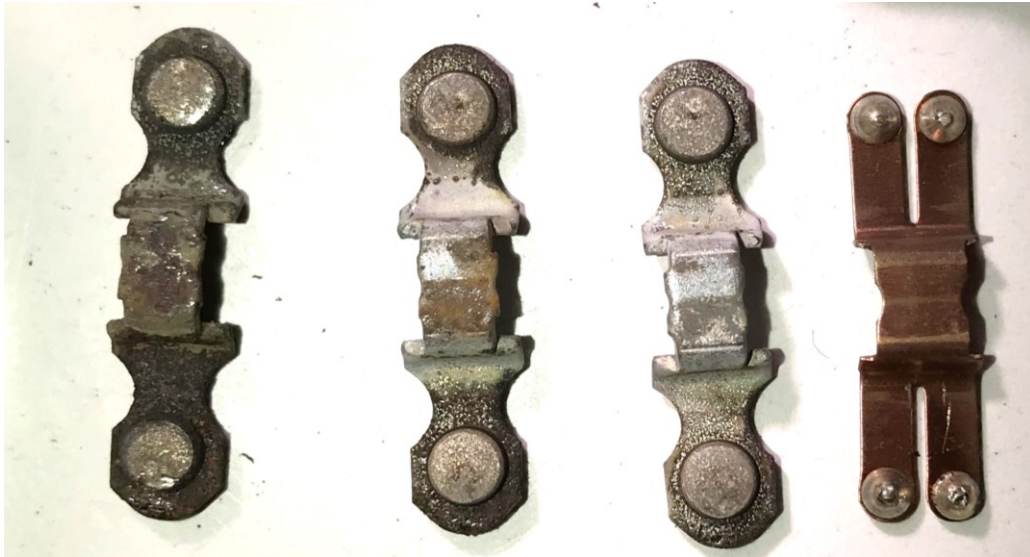
KUVA 6. Kontaktorin K3M kosketinsillat

Kuva 6 esittää kontaktorin liikkuvat kosketinsillat ja niiden kontaktikärjet. Kuvassa 7 on kontaktikärkiä vastaavat kiinteät koskettimet. Korroosiovaurioita on erityisesti ensimmäisen ja toisen vaiheen metalliosissa. Ensimmäisen vaiheen kontaktikärjen takapuolelle oli myös sulanut kiinni pala muovia. Kontaktoria purkaessa kuumimpana olleen reunan liitosruuveja suojaavat muoviosat murenivat pieniksi paloiksi. Tällainen palanen on ilmeisesti irronnut jo normaalin käytön aikana jääden kiinni kuumaan metalliin. Laboratoriossa keskimmäisen vaiheen kärkiä ei saatu johtavaan tilaan useista yrityksistä huolimatta. Syytä ilmiölle ei löytynyt, mutta todennäköisenä voi pitää sitä, että syynä oli pala muovia joka on irronnut kontaktorista.

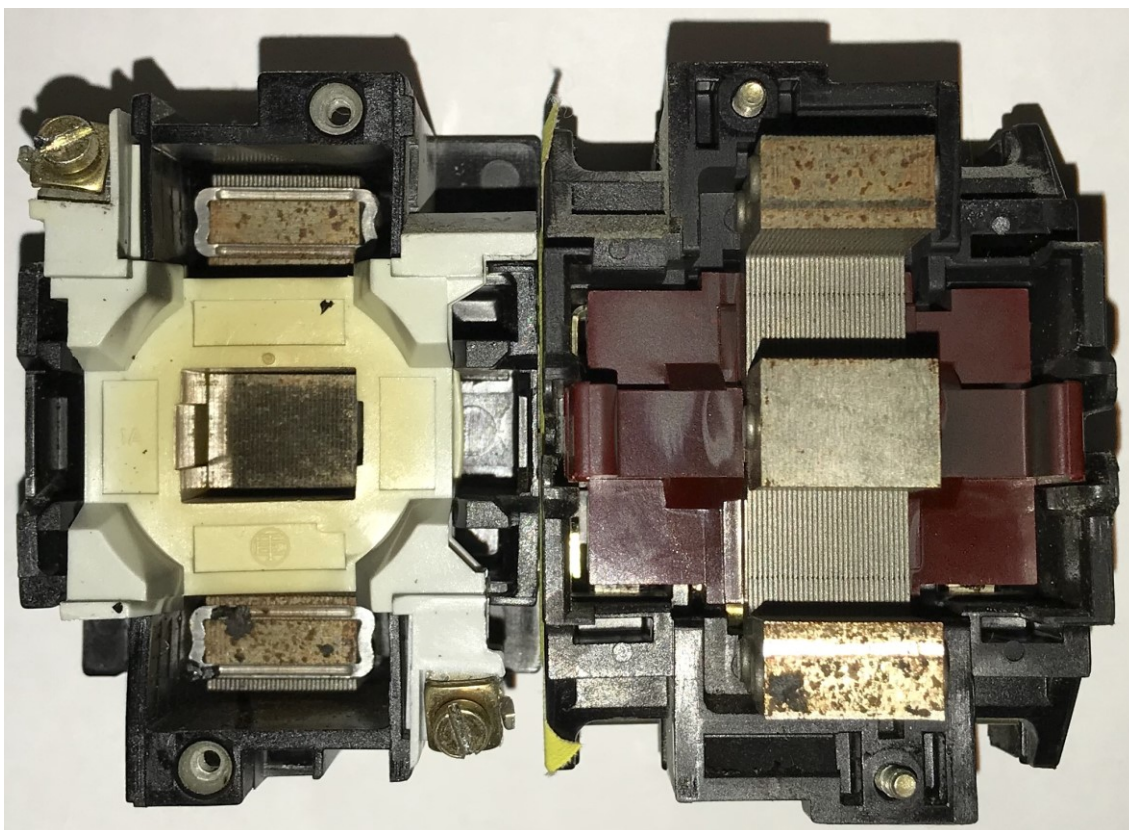
KUVA 8. Vaurioitunut Telemechanique LC1-D258 -kontaktori purettuna

Kontaktorin avaamisen yhteydessä oli havaittavissa, että kelan rautasydämen vastakkain tulevilla osilla oli korroosiovaurioita sekä sulanutta muovia. Korroosion ja epäpuhtauden lisäksi kuvassa 8 on nähtävillä kelan muoviosan värimuutos, josta voi päätellä kelan lämmenneen suunniteltua kuumemmaksi.

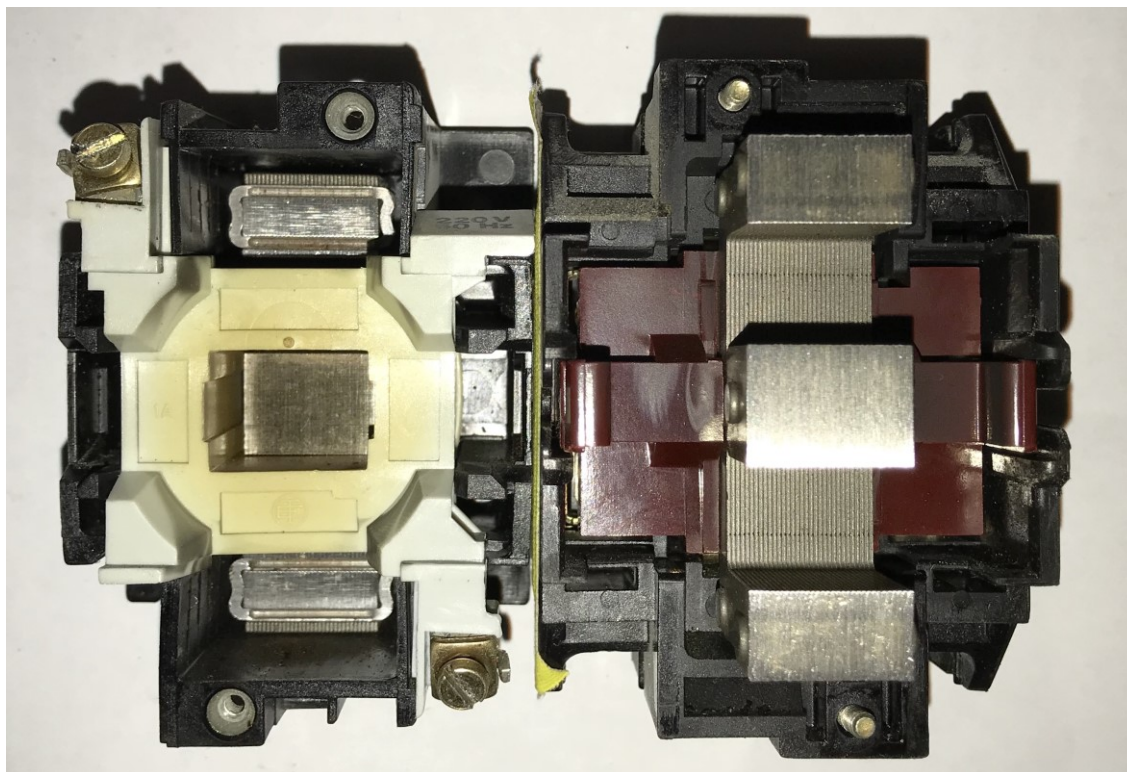
KUVA 9. Kontaktorin rautasydän puhdistettuna

Kontaktorin rautasydän huollettiin hiomalla epäpuhtaudet pois. Puhdistettu rautasydän on nähtävissä kuvassa 9. Hiomista varten kontaktorin alaosassa oleva

rautasydämen osa oli tarpeen irrottaa rungosta. Irrottamisen yhteydessä rautasydäntä kiinni pitävät muoviosat murtuivat pieniin osiin, koska muovi oli haurastunut lämmön vaikutuksesta.

Testikäytön aikana oli selkeästi havaittavissa, että kontaktorin resonoiva ääni sekä värinä olivat hävinneet ja kontaktorin toiminta oli näin ollen täysin moitteetonta aistinvaraisesti tarkasteltuna. Huoltotoimenpiteen näennäisestä onnistumisesta huolimatta kontaktoria ei voi pitää enää käyttökuntoisena vaurioituneiden muoviosien vuoksi. Muoviosien puuttuessa mikään ei pidä rautasydämen alaosaa suunnitellusti kiinni rungossa ja heikentyneen muovinrungon palat voivat myös jatkossa joutua vaaraa aiheuttaen kontaktorin liikkuvien osien väliin.

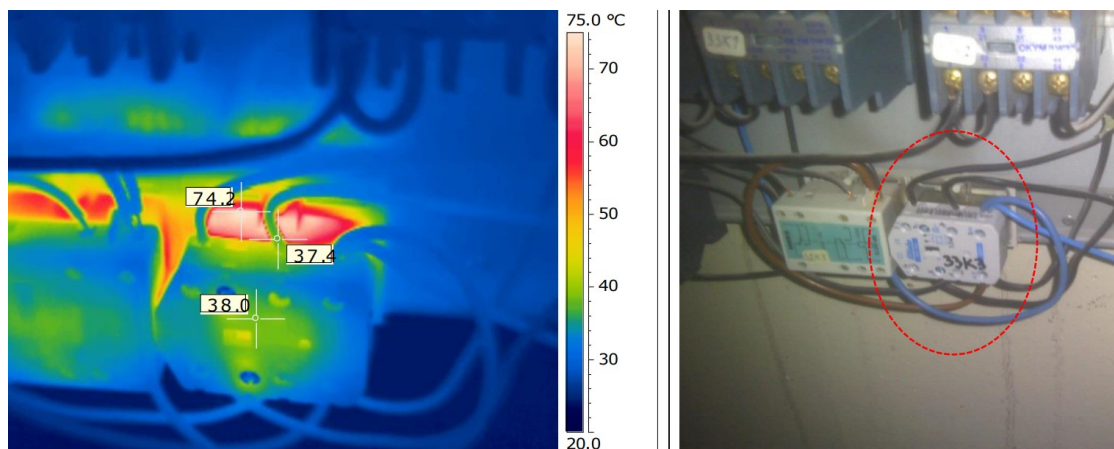
KUVA 10. Eltako R81-002 -rele keskuksessa (Ari-Pekka Alatalo 2018)

sähkölaitteistoissa. Ympäristön lämpötilan kasvaessa myös releiden lämpötilat ovat olleet vastaavasti suurempia.

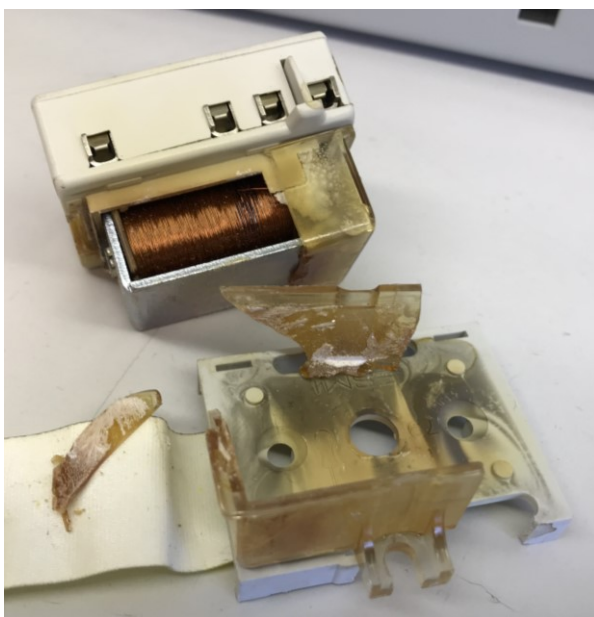
KUVA 11. Esmi NF-8273 -releen lämmön myötä vaurioituneet muoviosat

Kaikkien uusimista varten purettujen Esmin releiden kelaa ympäröivät muoviosat olivat niin haurastuneita, että muoviosat ovat menneet purkamisen yhteydessä pieniksi kappaleiksi. Vaurioitunut rele on nähtävissä kuvasta 11. Eltakon releen kelaa ympäröivä muovi on vastaavan oloista kirkasta muovia kuin Esmin releissä, joten riskinä on, että myös Eltakon releiden muovi haurastuu lämpötilan vaikutuksesta ajan saatossa. Muovin lämpötilan kesto voi kuitenkin vaihdella käytetyn muovilaadun myötä.

Edellä mainittujen seikkojen perusteella voi todeta, että tämän tyyppisiä releitä ei ole suositeltavaa käyttää käyttöympäristössä, jossa ympäristön ja keskuksen sisäinen lämpötila pääsee kohoamaan. Komponentin korkean peruslämpötilan voi päätellä johtavan myös siihen, että ylimääräistä varaa lämpötilan nousulle ei jää esimerkiksi lievästi vikaantuneiden relekärkien tai hieman huonon liitoksen aiheuttamalle lämpötilan nousulle. Releen tyyppillisen lämpötilan ollessa noin 75 astetta nousee lämpötila helposti yli sadan, jos releen asentaa esimerkiksi lämpöä tuottavan komponentin yläpuolelle heikommin jäähdyvään keskukseen.

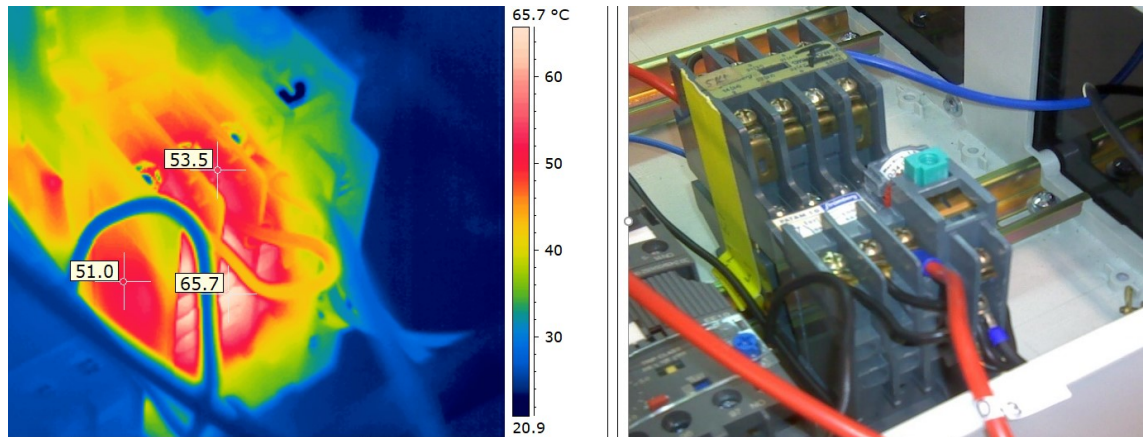
KUVA 12. Strömberg PATAM 1 D nimelliskuormassa 0,4 A:n asetelulla

Kuvassa 12 on Strömberg PATAM 1 D -lämpörele kuormitettuna 0,4 ampeerin virralla aseteluarvon ollessa myös 0,4 ampeeria. Kyseinen lämpörele on aseteltavissa arvojen 0,34-0,5 A välillä. Kotelon sisäinen lämpötila oli noin 25 astetta, kun muita koteloa lämmittäviä komponentteja ei ollut käytössä.

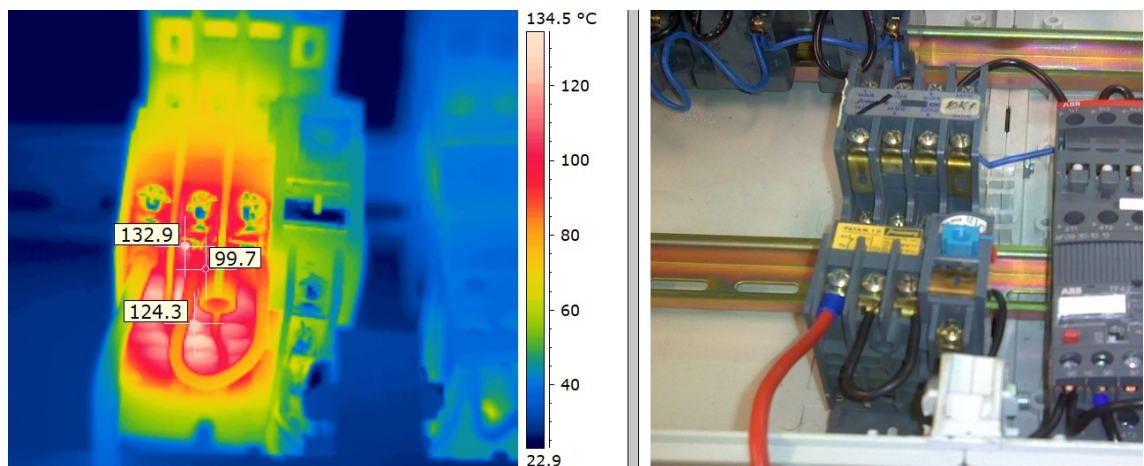
KUVA 13. Strömberg PATAM 1 D lämpenemä 31 % ylivirralla

Kuvassa 13 on Strömberg PATAM 1 D lämpörele kuormitettuna 5,5 ampeerin virralla asetelun ollessa 4,2 A. Tämä 31 % ylikuorma ei vielä aiheuttanut laukaisua lähes tunnin koestuksesta huolimatta. Lämpötila nousi voimakkaasti lämpöreleen pinnalla saavuttaen jopa noin 135 asteen lämpötilan, vaikka kotelon lämpötila oli vain 25 astetta. Tämän jälkeen virta nostettiin 6 ampeeriin, jolloin laukaisu tapahtui noin 43 % ylivirralla.

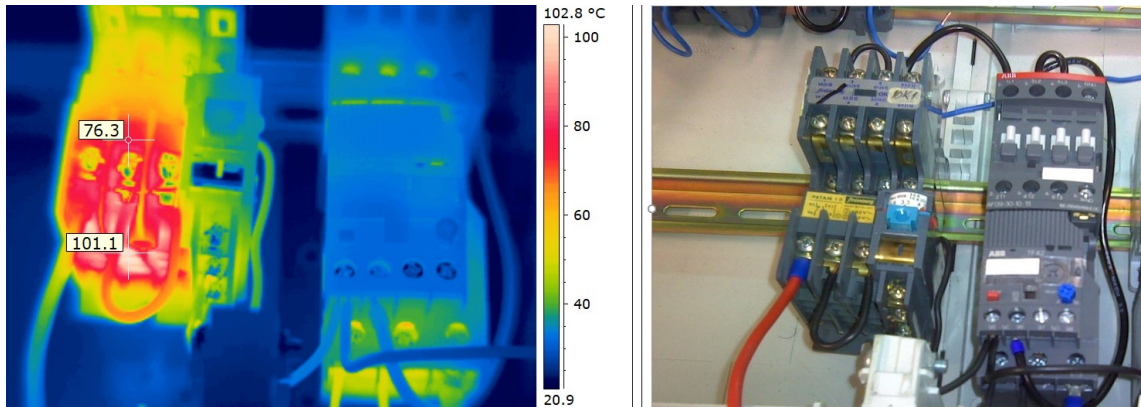
KUVA 14. Strömberg PATAM 1 D lämpenemä 20 % ylivirralla

Kuvassa 14 sama lämpörele on kuormitettuna 5 ampeerin virralla eli kuvasta näkyy noin 20 %:n ylivirran aiheuttama lämpenemä. Suurin pistemäinen lämpötila oli noin 100 celsiusastetta.

Lämpöreleen lämpötila kasvoi laukeamatta niin suureksi viileässäkin keskusotelossa, että johdineristeiden vaurioituminen on mahdollista. Kuumemmassa keskusotelossa olleessaan johdineristeet olisivat vaurioituneet, mikäli pieni ympäröivän lämpötilan nousu ei vaikuta laukaisuvirtaan merkittävästi. Tilanteen pitkeytyessä tai komponentin ollessa palovaarallisessa ympäristössä näin voimakkaasti lämpenevä lämpörele on sähköpaloriski. Kyseisen lämpöreleen tyyppikilpi oli muuttunut kellertäväksi toisin kuin muissa vastaavissa lämpöreleissä, joten komponentti on saattanut olla kuuma jo käytössä ollessaan. Käytön aikaisen lämpökuvauksen aikana komponentin suurin lämpötila oli noin 85 celsiusastetta.

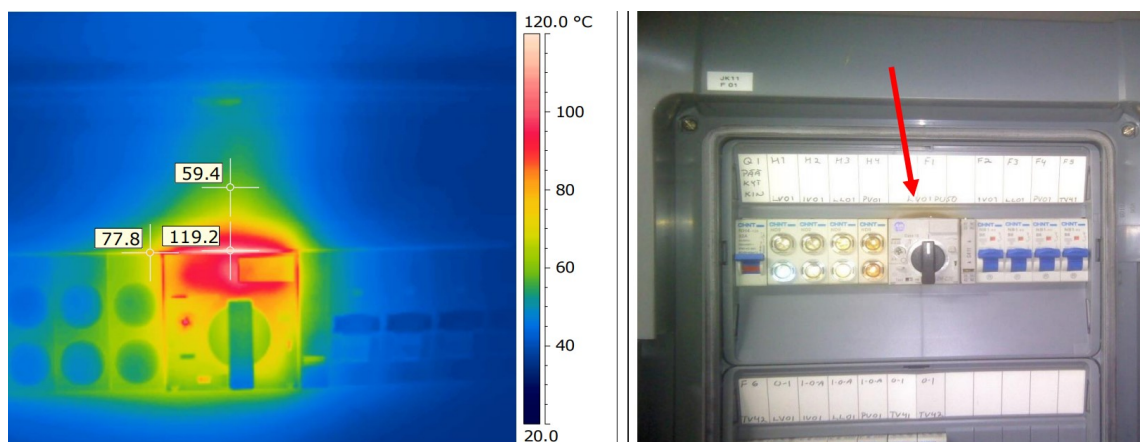
KUVA 15. Kuuma moottorinsuojakytkin keskuksessa (Ari-Pekka Alatalo 2019)

Muovisessa kosketussuojassa oli havaittavissa muutoksia värissä ja myös muovin muoto oli muuttunut. Moottorinsuojakytkin on nähtävissä lämpökuvassa ja näkyvän valon kuvassa kuvassa 15. Kosketussuojan taustapuolella muovin muutokset olivat vielä huomattavammat kuin etupuolella, kuten kuvasta 16 voi nähdä.

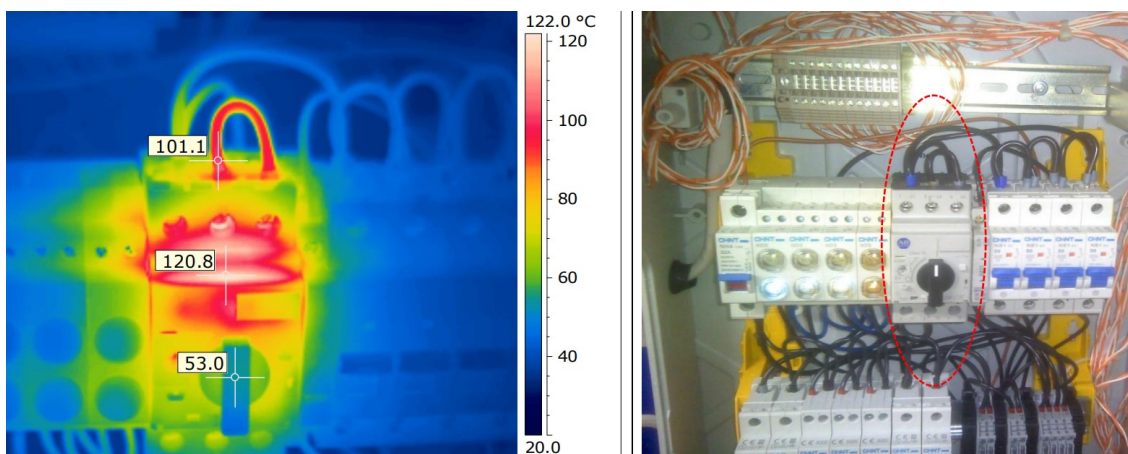
KUVA 17. Moottorinsuojakytkin ilman kosketussuojaa (Ari-Pekka Alatalo 2019)

Kuvassa 17 moottorinsuojakytkin on kuvattuna ilman kosketussuojaa. Johtimissa havaittiin kuumuuden aiheuttamia muutoksia. Virraksi mitattiin lämpökuvaushetkellä 0,83 A käyttäen Kyoritsu KEW-2012R true rms -haarukka-virtamittaria. Kyseisen haarukkavirtamittarin mahdollinen käytännön mittauksissa esiintyvä mittavirhe pienillä virroilla ei ole tiedossa.

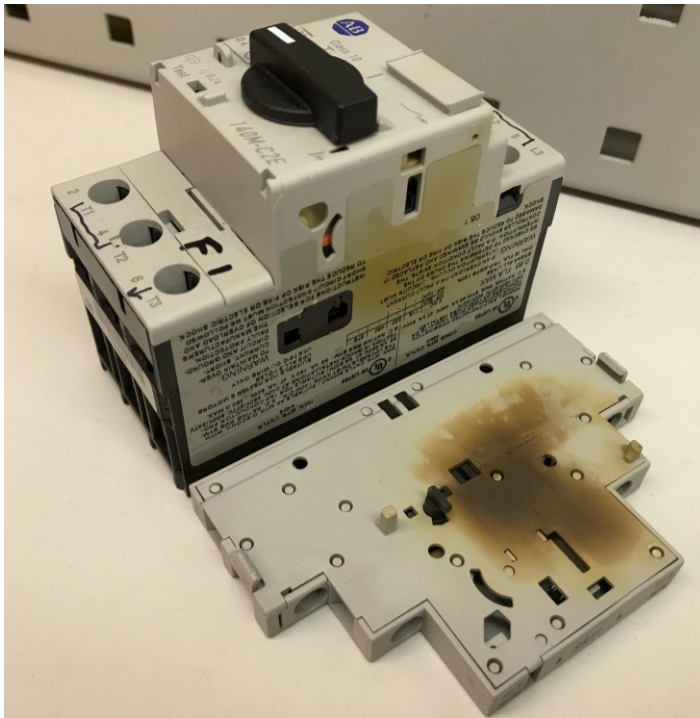
KUVA 18. Moottorinsuojajkytkimen oikea kylki ja vauriot apukosketinpaketissa.

Ulkoisesti tarkasteltuna ainoa havaittava vaurio moottorinsuojakytkimen vasemalla puolella on tyyppikilven lievä värimuutos. Oikean puolen apukosketinpaketin poistamisen jälkeen paljastuu, että apukosketinkoteloinnin muovi on muuttunut huomattavan ruskeaksi. Vaurioitunut muovi on nähtävissä kuvassa 18.

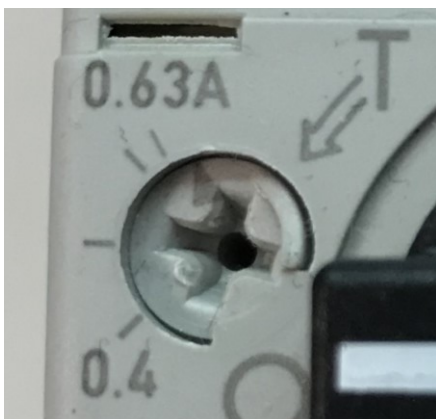
KUVA 15. Moottorinsuojajkytkimen 140M virran asetteluarvon säätö

Moottorinsuojajkytkimen virta-asetteluarvo on säädettävissä nimellisarvoille 0,4-0,63 A. Käytön aikainen virta oli virtamittauksen perusteella 0,83 A, joten moottorinsuojajkytkin oli ylivirralla. Virran asetusarvon säätöä tarkasteltaessa on kuitenkin havaittavissa, että asetusarvo on mahdollista säätää yli 0,63 ampeerin arvon. Epäselväksi jää, mikä todellinen virran suurin asetteluarvo todellisuudessa on. Laitteen valmistajan teknisistä tiedoista ei löydy aiheesta lisätietoa. Asettelu oli käytössä ollessaan kuvan 15 mukaisessa ääriasennossa.

Jos asetteluarvon voi olettaa olevan edellä mainitussa kuvassa noin 0,66 A, niin 0,83 A:n virralla virta oli noin 1,26-kertainen asetteluarvoon nähden. Jos todellinen virta on ollut mittaustarkkuuden puutteellisuuden vuoksi esimerkiksi 0,8 A, virta on ollut asetteluarvoon nähden kuitenkin 1,21-kertainen. Kuviossa 2 on esitetty kyseisen moottorinsuojakytkinmallin laukaisukäyrä, jonka mukaan ylivirta on aivan laukaisun rajoilla. Laukaisua ei ole kuitenkaan tapahtunut vielä mitatulla virralla pitkälläkään aikavälillä.

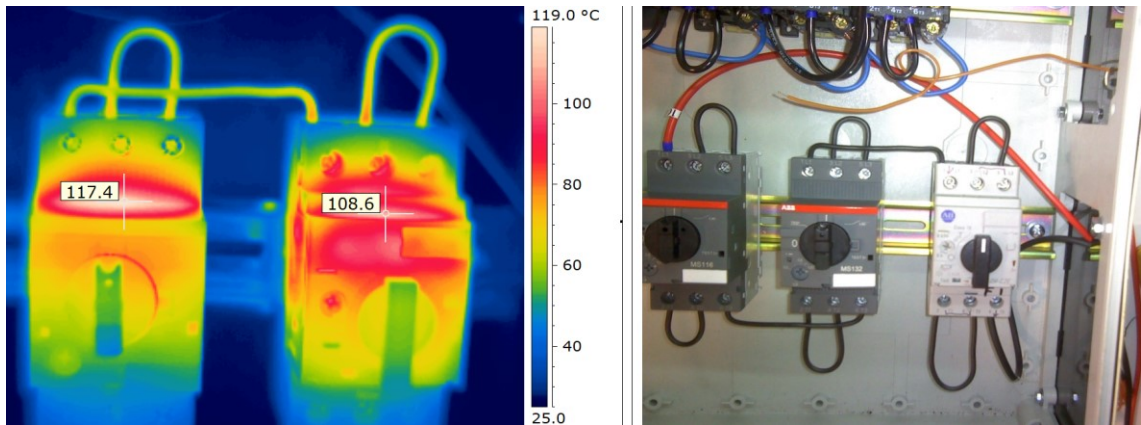
KUVA 16. Moottorinsuojajykimet 19-23 % ylivirralla 28 asteisessa kotelossa

Lämpökuvassa on vasemmalla ABB MS132 ja oikealla Allen-Bradley 140M. Näkyvän valon kuvassa ääri vasemmalla on lisäksi ABB MS116. Tarkasteltujen moottorisuojien lämpökäyttäytyminen oli siis hyvin yhtäläistä, vaikka kyseessä on eri valmistajien komponentit.

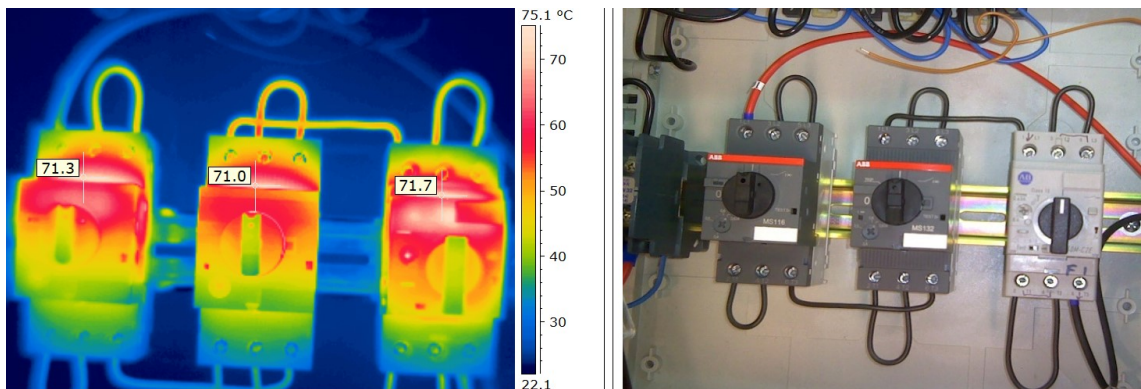
KUVA 17. Lämpötilat virran ja asettelun ollessa 0,63 A 28 asteisessa kotelossa

Kuvissa 17 ja 18 moottorinsuojajykimet ovat aseteltuna 0,63 ampeerin suurimpaan nimellisvirtaan ja myös kuormitettuna 0,63 ampeerin virralla. Kotelon lämpötila on sama 28 celsiusastetta kuin edellisessä tilanteessa, jolloin komponenttien suurimmat päältä mitatut lämpötilat ovat pudonneet huomattavasti maltillisempaan lämpötilaan eli noin 70:ään celsiusasteeseen.

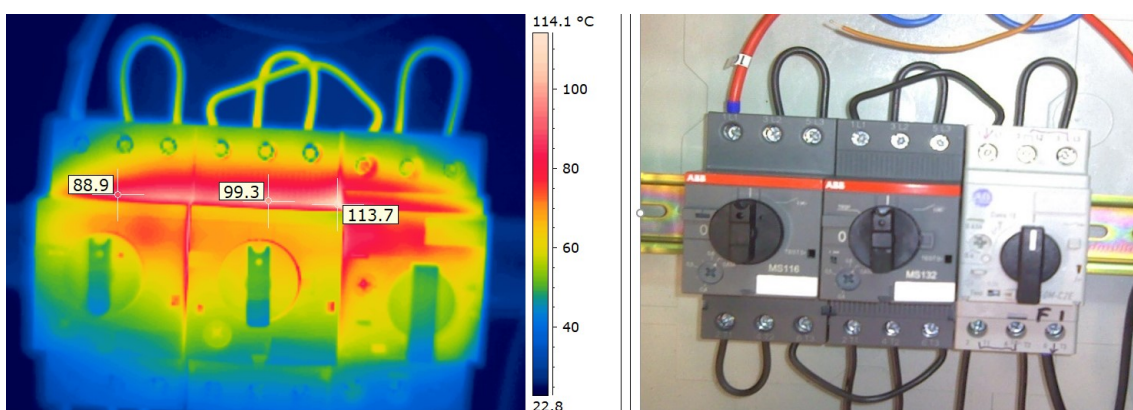
KUVA 19. Lämpötilan nousu komponenttien etäisyyden muutoksen jälkeen

Kuvassa 19 kuormavirta ja asetteluarvo ovat samat 0,63 A kuten edellä, mutta moottorinsuojajytkimet on siirretty mahdollisimman lähekkäin. Tällöin komponenttien päältä mitatut lämpötilat ovat lähes yhtä suuret kuin aiemmin käsitellyssä ylivirtatilanteessa ja lisäksi komponenttien välit lämpenevät voimakkaasti. Kuvassa 20 komponentit on levitetty lämpökuvan ottoa varten, jolloin moottorinsuojajytkimen ABB MS132:n suurin pistemäinen lämpötila on lähes 130 celsiusastetta. Kotelon sisäinen lämpötila oli myös näiden lämpenemien tarkkailun aikana sama 28 celsiusastetta.

Lämpenemäkokeilla saatiin toistettua moottorinsuojajytkimen 140M käytön aikainen lämpenemä ja saatiin selville, että ylivirtatilanteessa myös muut vastaavat testissä olleet moottorinsuojajytkimet tuottavat lämpöä samalla tavoin. Lämpökuvista on myös selvästi havaittavissa, kuinka merkittävä kasvu komponenttien lämpötilassa tapahtuu, kun lämpöä tuottavat komponentit ovat kiinni toisissaan.

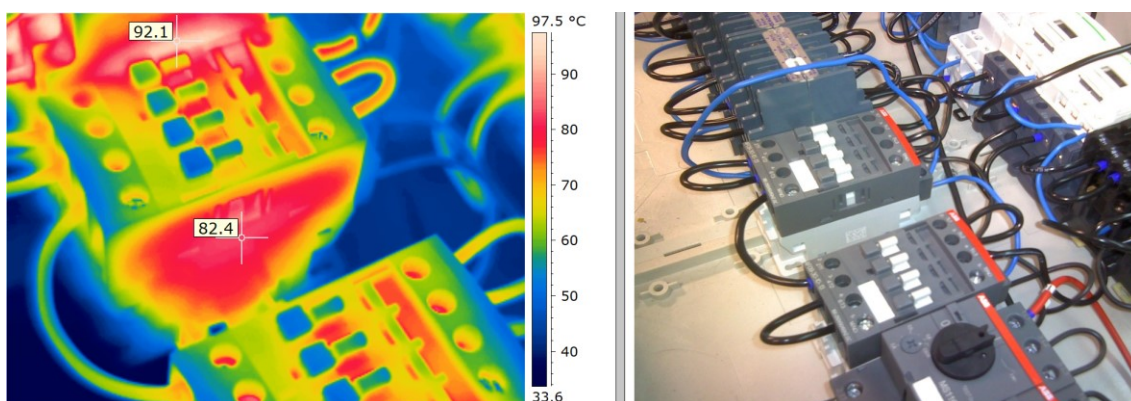
KUVA 21. Uudet ABB AF09-30-10-13 -kontaktorit kiinni toisissaan

Kuvassa 21 ABB:n uudet kontaktorit ovat olleet kotelossa kyljet kiinni toisissaan, jolloin ABB:n kontaktorin kyljen lämpötila on 82,4 celsiusastetta. ABB:n kontaktorin yläpuolella on vanha Strömbergin kontaktori, jonka kyljen lämpötila on 92,1 celsiusastetta.

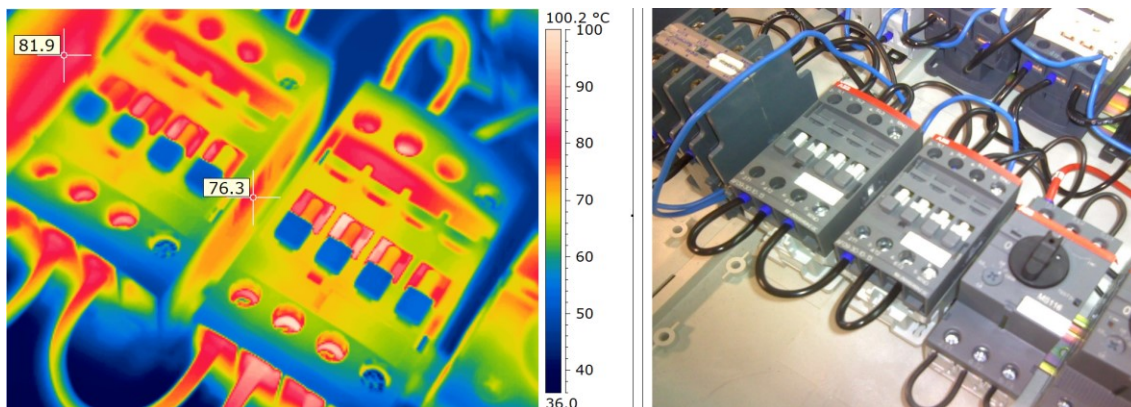
KUVA 22. Uudet ABB AF09-30-10-13 -kontaktorit irti toisistaan

Kuvassa 22 on nähtävillä lämpötilat samoista pisteitä sen jälkeen, kun kotelon lämpötilan on uudestaan annettua nousta 70:ään celsiusasteeseen komponentit irrallaan toisistaan. ABB:n kontaktorin lämpötila laski tämän seurauksena noin 6 astetta ja Strömbergin korkeampi lämpötila noin 10 astetta. Kuvien lämpötiloja tarkasteltaessa on tärkeää huomioida keskusotelon suuri sisäinen lämpötila, johon suhteutettuna näiden komponenttien lämpenemä ei ollut huomattavan suurta.

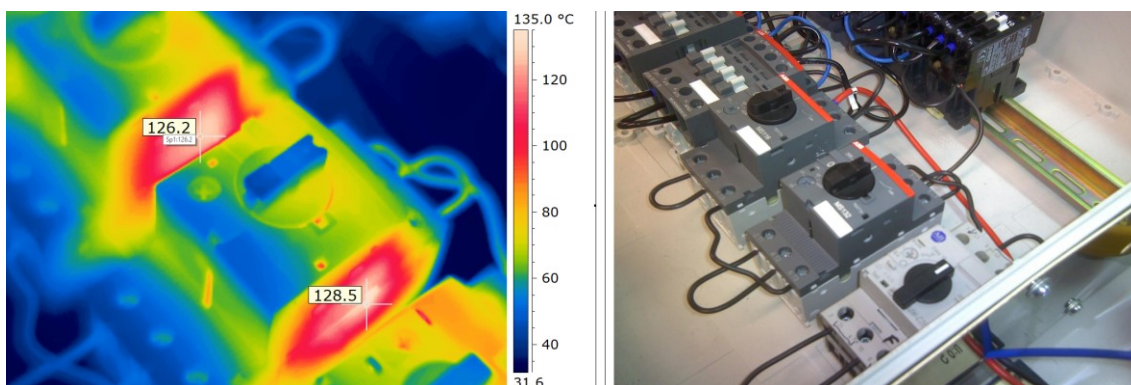
KUVA 23. ABB MS132 ja ABB MS116 vierekkäin kuormituksen tuloksena

Kuvista 23 ja 24 nähdään, että ABB:n moottorinsuojakytkimien välinen lämpötila laski jopa 36 celsiusastetta ilmaraolla tehdyn mittauksen tuloksena. ABB MS132 ja Allen-Bradley 140M moottorinsuojakytkimien välinen lämpötila laski 17,5 celsiusastetta.
