ESTEETTÖMYYSKARTOITUS KERROSTALON KÄYTTÖ- TARKOITUKSEN MUUTOKSESSA

Opinnäytetyö

Tämän opinnäytetyön tavoitteena oli perehtyä vuonna 1978 rakennetun kolmikerroksisen lamellikerrostalon käyttötarkoituksen muutoshankkeeseen. Työn kohteena oli Oklaholmankatu 24, 94600 Kemi. Vastaavana arkkitehtinä muutoshankkeessa toimi arkkitehti Jussi Leppälä Jii-Ark arkkitehtuuri-toimistosta Kemistä ja kohteen isännöitsijänä Ilkka Räisänen Kiinteistö Oy Itätuulesta.

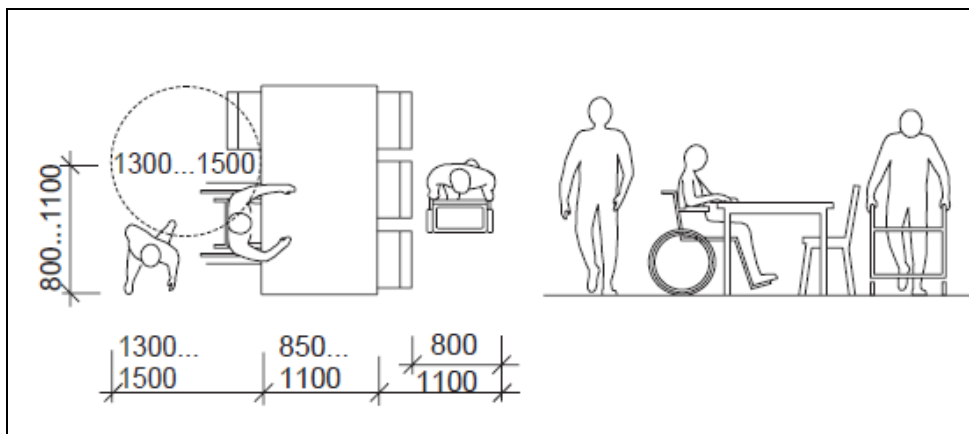
Ruokailutila palveluasunnossa mitoitetaan ruokapöydälle, jonka ääressä on tilaa vähintään kahdelle vieraalle. Ruokailutilan mitoituksessa otetaan huomioon pyörätuolin käyttäjät. Suorakaiteen muotoisen pöydän mitoituksessa vapaata tilaa pyörätuolille tarvitaan 900 millimetriä. Vapaan tilan syvyyden tulee olla sivulta vähintään 1 100 millimetriä, jotta pyörätuolilla kulku sivustapäin pöydän ääreen olisi mahdollista. Mikäli pöydän ääressä istuu vierekkäin kaksi pyörätuolia käyttävää henkilöä, niiden välissä olevan pöydän mitan on oltava 1 200 millimetriä ja leveyden 900 millimetriä. (10, s. 97; 13, s. 6.) Ruokapöydän ympärillä tarvittavaa tilaa on kuvattu kuvassa 5.

KUVA 5. Pyörätuolin käytön tilantarve ruokapöydän ääressä (9, s. 14)

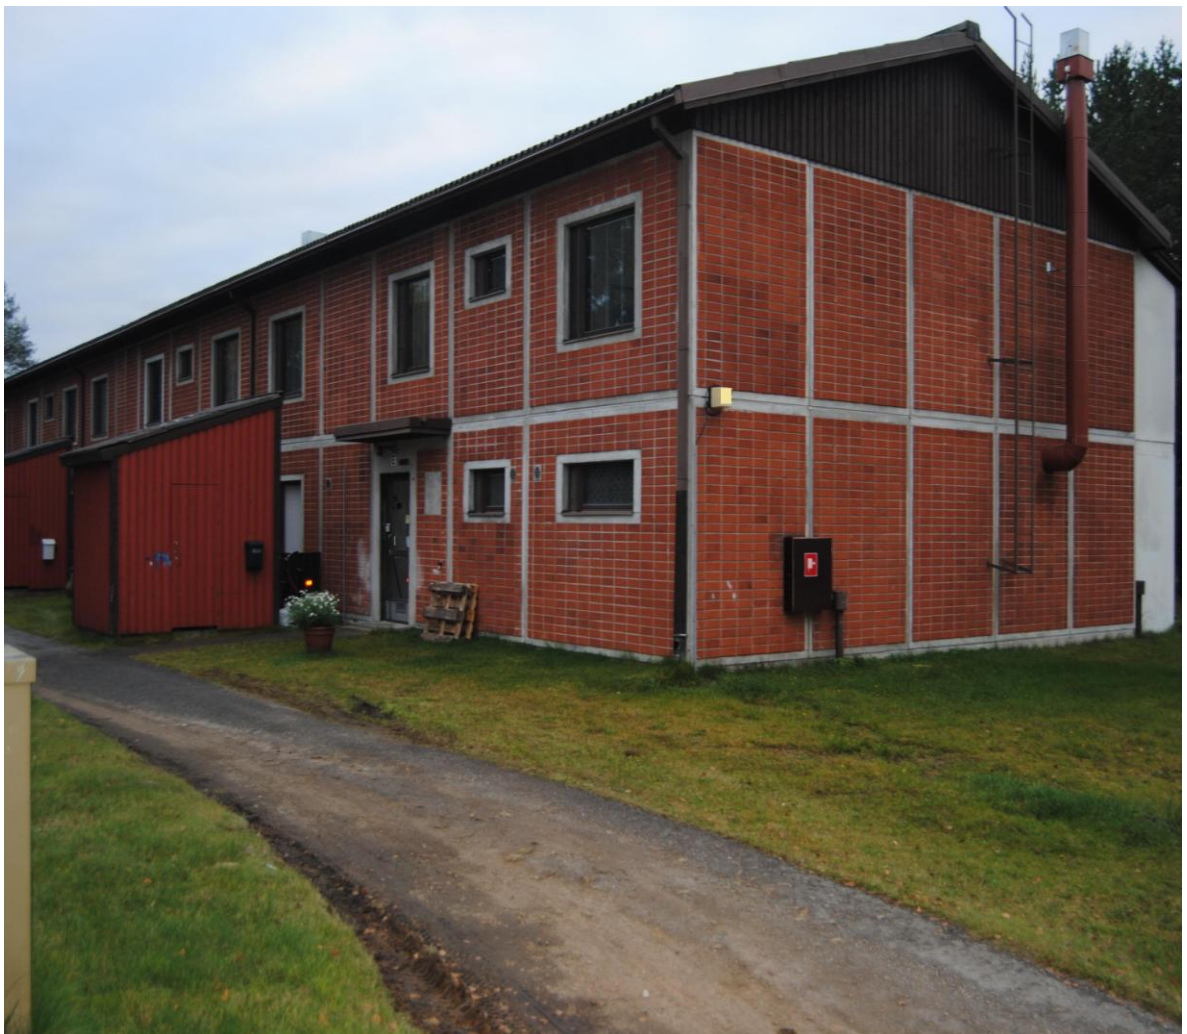
KUVA 6. Oklaholmankatu 24

Muutoskohteena oli kaksikerroksinen lamellikerrostalo, joka on valmistunut vuonna 1978. Rakennus on kuvattu ulkoapäin kuvassa 6. Kohde sijaitsee Kemin Takajärven kaupunginosassa, Oklaholman kadulla. Samaiseen kortteliin on valmistunut vastaavanlainen käyttötarkoituksen muutos vuonna 2009, joten esteettömyyskartoituksessa käytettiin apuna jo muutettua kiinteistöä sekä sen henkilökuntaa käyttäjäkyselyä tehtäessä.

Muutoskohteessa, Oklaholmankatu 24:ssä on kantava betonirunko, ulkoseinät ovat sandwich-elementtiseiniä tiiliverhouksella. Rakennuksessa kantavia seiniä ovat poikittaiset seinät sekä muutama pitkittäinen seinä. Kantavat sisäseinät, välipohja ja yläpohja ovat paikalla valettuja. Rakennuksessa oli kolme porraskäytävää ja 12 asuinhuoneistoa. Lisäksi rakennuksessa oli yhteiset saunatilat sekä varastokomeroita, jotka sijaitsivat C-porraskäytävän ensimmäisessä kerroksessa. Muutoskohteen lähtötilanne on esitetty kuvissa 7 ja 8.

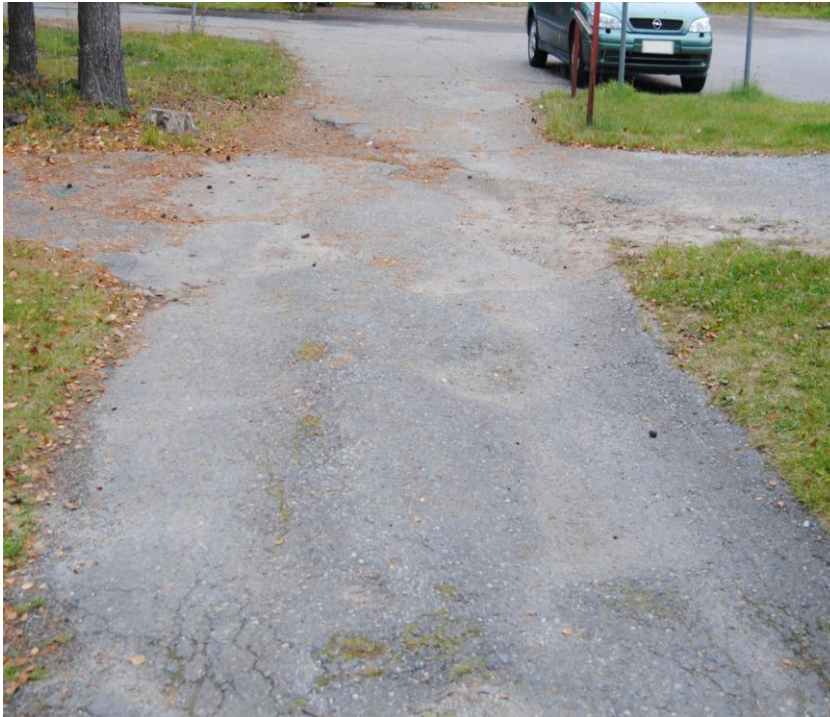
Parkkipaikoilta palvelutalolle johtavan kulkuväylän asfalttipinta on paikoitellen epätasainen ja jalkakäytävällä on myös jonkin verran sivuttaiskaltevuutta. Saattoliikenteelle ei ole osoitettu selkeää paikkaa ja kulkuväylä on suuremmalle ajoneuvolle liian kapea. Palvelukoti Akseliinan työntekijä kokee piha-alueella olevan kehittämisen tarvetta. Piha-alue voisi olla viihtyisämpi ja kulkureitit tasaisempia. Saatettunakin apuvälineiden kanssa liikkuminen on ajoittain ongelmallista kulkuväylän epätasaisuuden vuoksi. Alueelta puuttuvat myös levähdystarkoitukseen soveltuvat istuinpenkit. Kuva 12 on kuvattu palvelukoti Akseliinan ja tulevan palvelukodin kulkuväylältä. Kuva havainnollistaa hyvin pinnan epätasaisuuden.

KUVA 12. Kulkuväylän pinnan epätasaisuutta

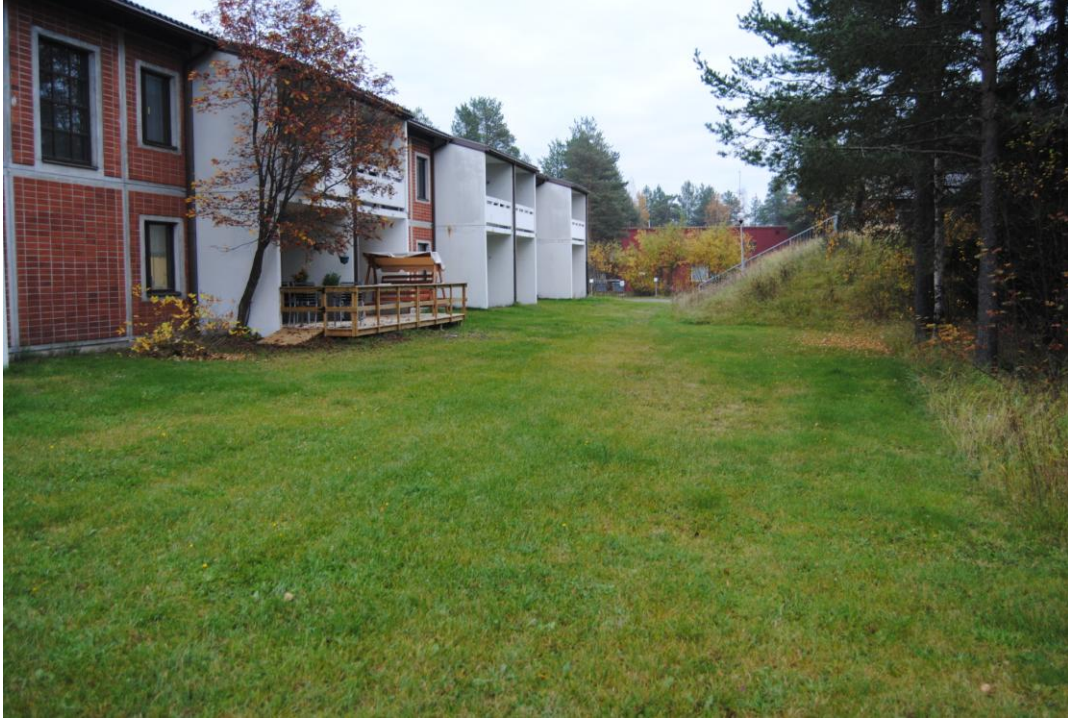
Piha-alueen aitaaminen on palvelukoti Akseliinan henkilökunnan toiveissa. Aidoitus toisi yksityisyyttä ja erottaisi rakennuksen muusta alueesta. Mikäli rakennuksen tilat tulevat olemaan tulevaisuudessa parempikuntoisten vanhusten käytössä, alueen aitaaminen on välttämätöntä, jotta esimerkiksi dementiapotilaat voivat kulkea itsenäisesti ja turvallisesti ulkoalueella. Aidan tulisi rajata ainakin rakennuksen takapiha muusta ympäristöstä. Kuva 13 on kuvattu palvelukoti Akseliinan takapihalta. Palvelukodin sijainti metsän reunalla antaa erinomaiset puitteet pihasuunnittelulle. Ulkoterassilta piha-alueelle johtavan luiskan olisi hyvä olla koko terassin levyinen ja suojakaitein varustettu, jotta kulku ulkokäyttöisellä pyörätuolilla piha-alueelle sujuisi esteettömästi.

KUVA 13. Palvelukoti Akseliinan takapiha ja terassi

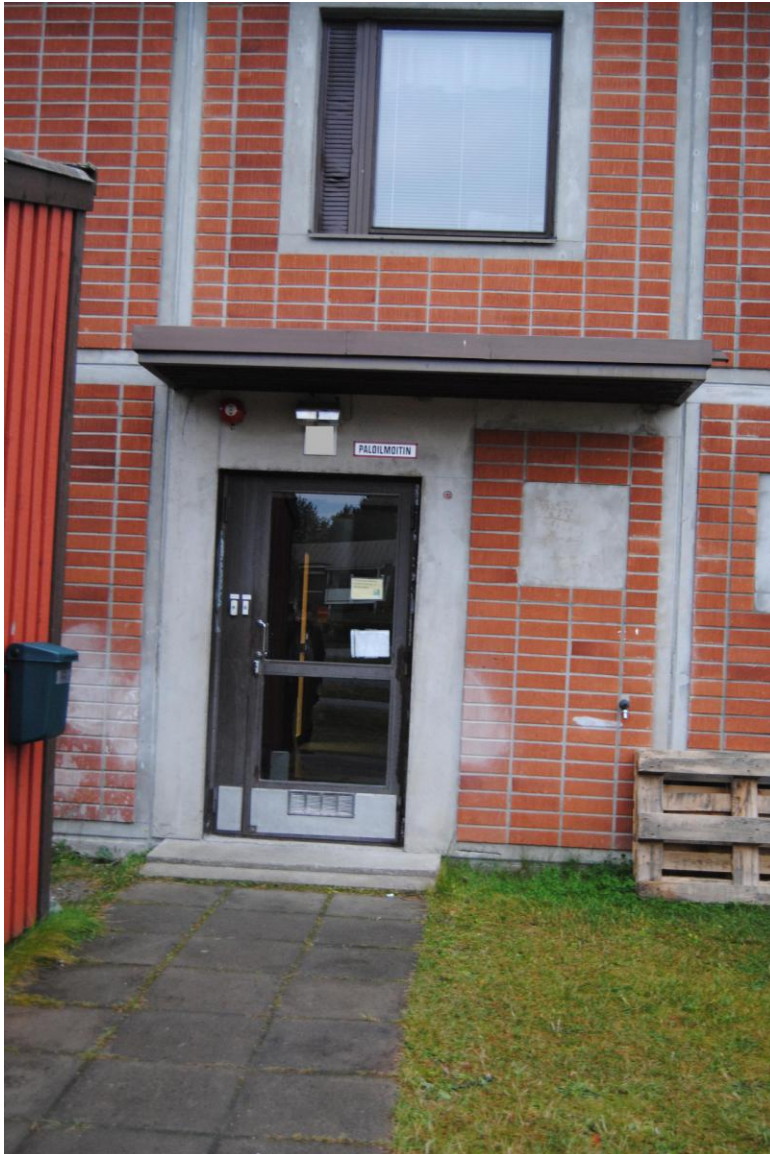
Sisäänkäynti palvelukotiin sijoittuu Oklaholmankadun puolelle. Sisäänkäyntejä on kolme kappaletta, yksi kunkin porraskäytävän kohdalla. Pääsisäänkäynti olisi hyvä erottaa selkeästi muista sisäänkäynneistä. Tulevassa muutoskohteessa hissi sijaitsee porraskäytävässä C, joten pääsisäänkäynti olisi luontevin laittaa C-porraskäytävän kohdalle. C-porraskäytävä on myös lähinnä pysäköintialuetta. Käytännöllisyyttä ajatellen voisi toisen sisäänkäynnin opastaa rakennuksen toiseen pätyyn, sillä asukkaat saattaisivat häiriintyä läpikulusta rakennuksen toiseen pätyyn käytettäessä ainoastaan yhtä sisäänkäyntiä. Keskimäinen porraskäytävän sisäänkäynti soveltuisi ulkopuolelta tulevan tavaran vastaanottoon. Jokaisen porraskäytävään johtavan oven yläpuolella on katos. Katos on kuitenkin suhteellisen pieni eikä välttämättä erotu riittävästi toimiakseen pääsisäänkäynnin yhteydessä. Katettu sisäänkäynti porraskäytävän kohdalla näkyy kuvassa 14.

KUVA 14. Oklaholmankatu 24 sisäänkäynti

Sisäänkäynti on valaistu ainoastaan porraskäytäväkirjaimen yläpuolelta. Palvelukoti Akseliinan henkilökunta mieltää piha-alueen pimeäksi etenkin pimeinä vuodenaikoina. Valaistusta voisi lisätä esimerkiksi asentamalla valaisimet porraskäytävien edustalla olevien varastorakennuksien seinustoille. Tämä ratkaisu toisi riittävästi valoa sisäänkäyntien edustoille. Lyhtypylväs rakennuksen edustalla valaisisi kulkuväylän.

Sisäänkäynneille johtavien kulkuväylien laatoitus ei ole esteettömän käytön kannalta soveltuva. Laatoitus on epätasainen ja voi aiheuttaa vaaratilanteita apuvälinettä käyttävälle, liikuntarajoitteiselle ihmiselle. Sisäänkäynnin edustaksi soveltuisi asfaltti tai laatoitus tulisi uusiksi.

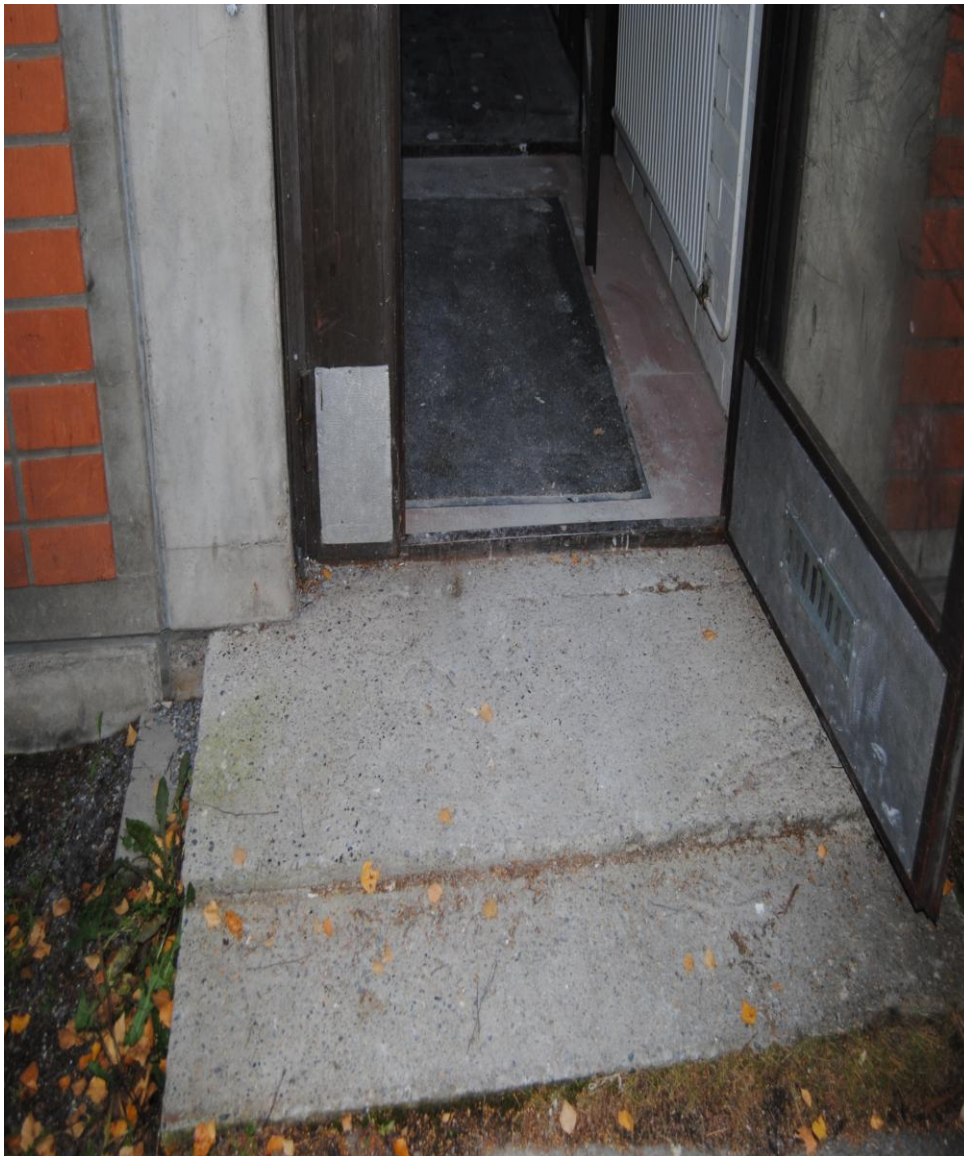
Kuvassa 15 on ulko-oven edessä oleva tasanne. Tasanne on kooltaan 1 600 x 600 millimetriä.

KUVA 15. Oklaholmankatu 24:n sisäänkäynnin yhteydessä oleva tasanne ja portaat

Pyörätuolilla liikkuva ihminen tarvitsee tilaa kääntymiseen sekä oven avaamiseen ja sulkemiseen 1 500 x 1 500 millimetriä. Tasanteen leveys ei ole esteettömyysmääräysten mukainen. Sama koskee myös tasanteelle johtavia porrasaskelmia. Porrasaskelmien nousukorkeudet ovat 25 millimetriä. Nousukorkeudet ylittävät esteettömyysmääräysten mukaisen sallittavan korkeuseron. Sisäänkäynnin yhteydessä oleva tasanne tulisi muuttaa liikkumisesteiselle soveltuvaksi leventämällä tasanne ohjeiden mukaisiin mittoihin sekä asentamalla asianmukaisesti suunniteltu luiska. Kuvassa 16 on sisäänkäynnin edustalle soveltuvasta luiskasta mitoitusesimerkki.

Sisäänkäynnin yhteydessä olevan katoksen tulisi kattaa luiska sen koko pituudelta tai luiskan tulisi olla lämmitetty lumen ja jään muodostumisen ehkäisemiseksi talvella. Luiskan molemmille puolille tulisi lisätä esteettömyysmääräysten mukaiset käsijohteet.

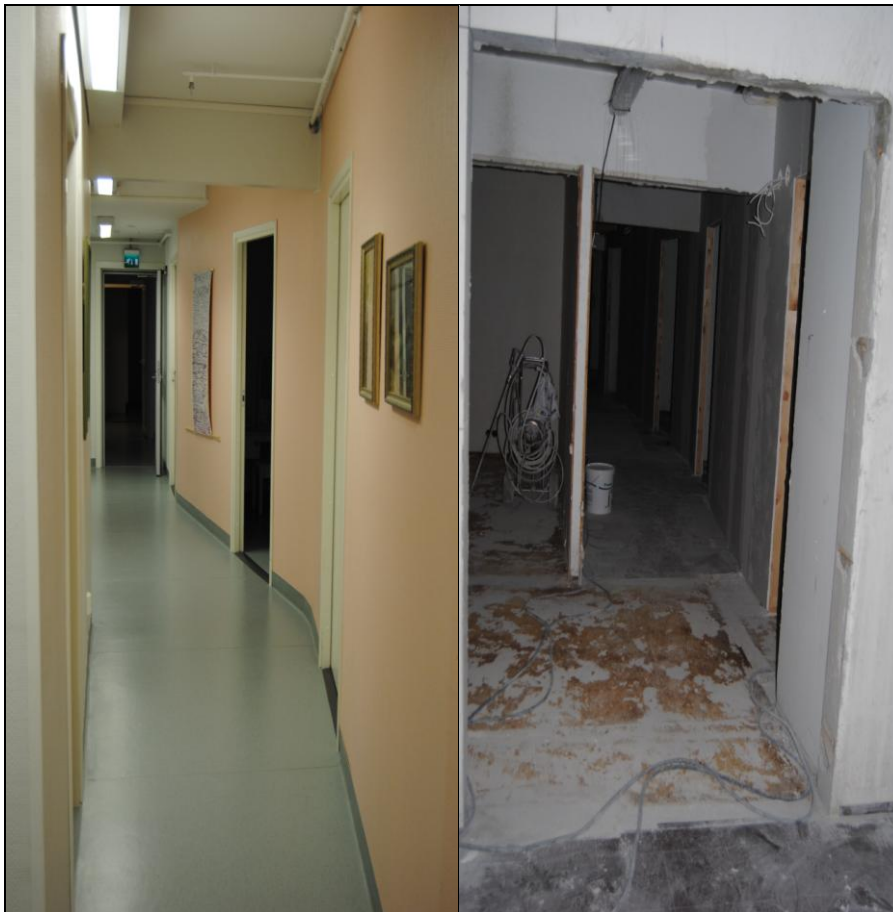
Aikaisemmassa muutoskohteessa, palvelukoti Akseliinassa henkilökunta on ollut tyytymätön käytävien kapeuteen. Eräs Akseliinan työntekijä kuvaili haastattelussa kapeiden käytävien hankaloittavan parikuljetuksia ja pesulavetin käyttöä asukkaiden pesemisen apuvälineenä. Tulevaan palvelukotiin käytäviä on levennetty rakenne- ja kustannusteknisten mahdollisuuksien mukaan. Kuvassa 18 on kuvattu palvelukoti Akseliinan käytävä ja vierellä on tulevan palvelukodin käytävä samaisesta kohdasta. Vaikka käytävä on työmaavaiheessa kuvattu, kuvasta voi selkeästi havaita käytävän olevan leveämpi kuin Akseliinan käytävä.

KUVA 18. Palvelukoti Akseliinan käytävä ja palvelukoti Oklaholmankatu 24:n aula ja käytävätilat työmaavaiheessa

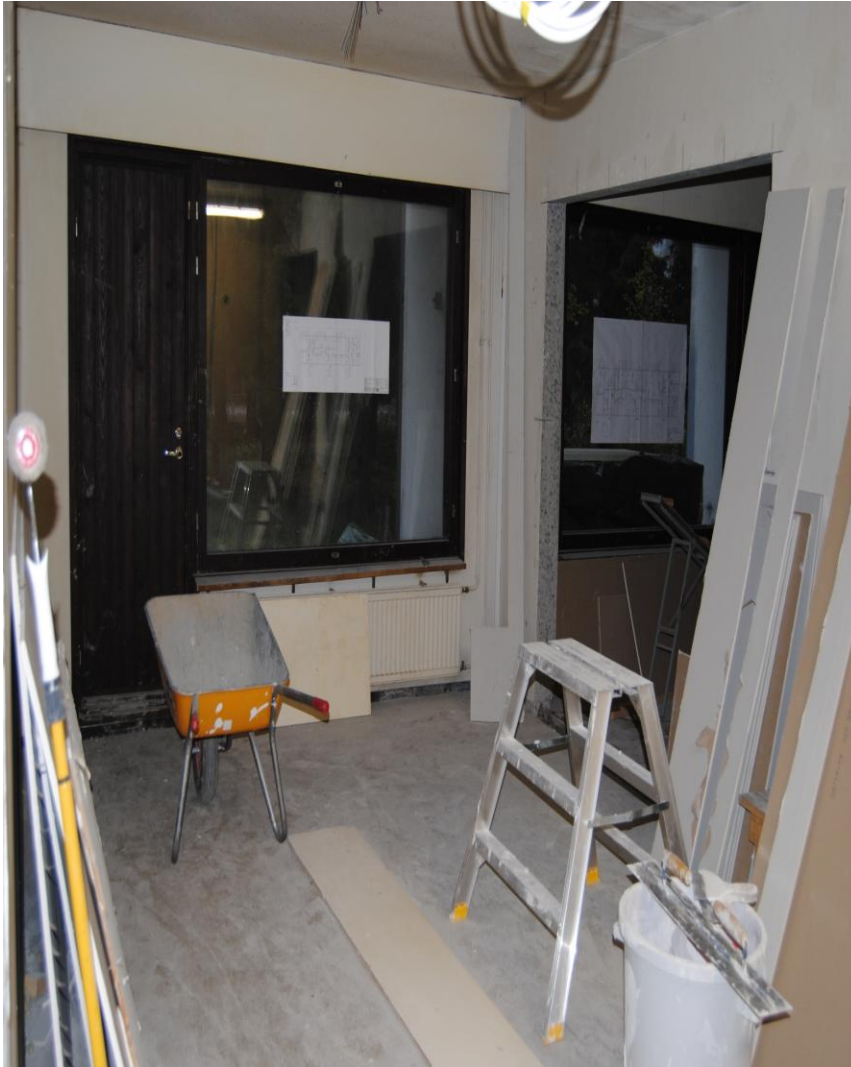
Kuvassa 21 on kuvattu työmaavaiheessa olevan palvelukodin ruokasalin tiloja. Tilat erottaa kantava väliseinä, johon on tehty aukko. Kuvasta voi nähdä terassille johtavan oven kynnyksen. Lattioihin tulee julkisiin tiloihin soveltuva, kovempaa kulumusta kestävä muovimatto. Kuvassa 21 lattiapinta on hiottu valmiiksi muovimaton asennusta varten, joten lattiapinta ei merkittävästi nouse kuvan lattiaan verrattuna. Kynnys jää liian korkeaksi.

KUVA 21. Työmaavaiheessa olevan palvelukodin ruokailu- ja oleskelutila

Ruokasalista on kulku takapihan terassille. Palvelukoti Akseliinan työntekijän mukaan terassi on ollut henkireikä asukkaille lämpiminä vuodenaikoina. Terassille johtavan oven kynnyks on kuitenkin liian korkea apuvälineitä käyttävälle ihmiselle. Tärkeää olisi, että terassin ja sisätilan lattiatasot voitaisiin saattaa samaan korkeustasoon. Mikäli kynnyks tarvitaan, saa sen enimmäiskorkeus olla 20 mm. (10, s. 75.) Terassille johtava kynnyks on noin 30 mm korkea, joka ylittää sallitun enimmäiskorkeuden. Ongelman korjaisi asianmukainen luiska terassille johtavan oven edustalle tai poistamalla kynnyks kokonaan. Luiskana voisi käyttää esimerkiksi kynnyksluiskaa.

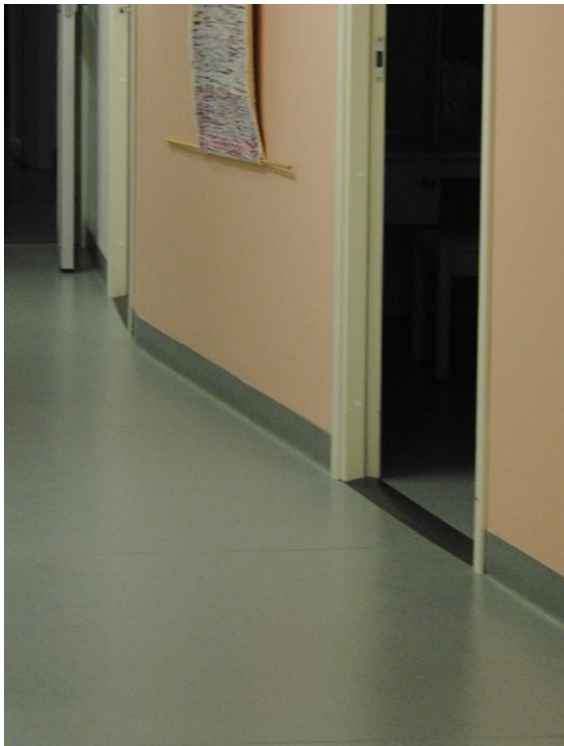
Rakennuksen sisätiloissa kynnyksiä ei ole lainkaan. Kuvassa 22 on nähtävissä kynnyksen toteutus tulevassa palvelukodissa. Kuva on otettu palvelukoti Akseliinasta. Haastatteluun vastannut työntekijä palvelukoti Akseliinasta on ollut tyytyväinen kynnyksettömyyteen ja sen tuomaan helppouteen liikuttaessa palvelukodin sisätiloissa. Jopa wc- ja pesutilat on toteutettu samaisella periaatteella.

KUVA 22. Sisäoven kynnyksratkaisu (Palvelukoti Akseliina)
