Kaipionlammen tilan parantaminen

Opinnäytetyö

Elokuu 2019

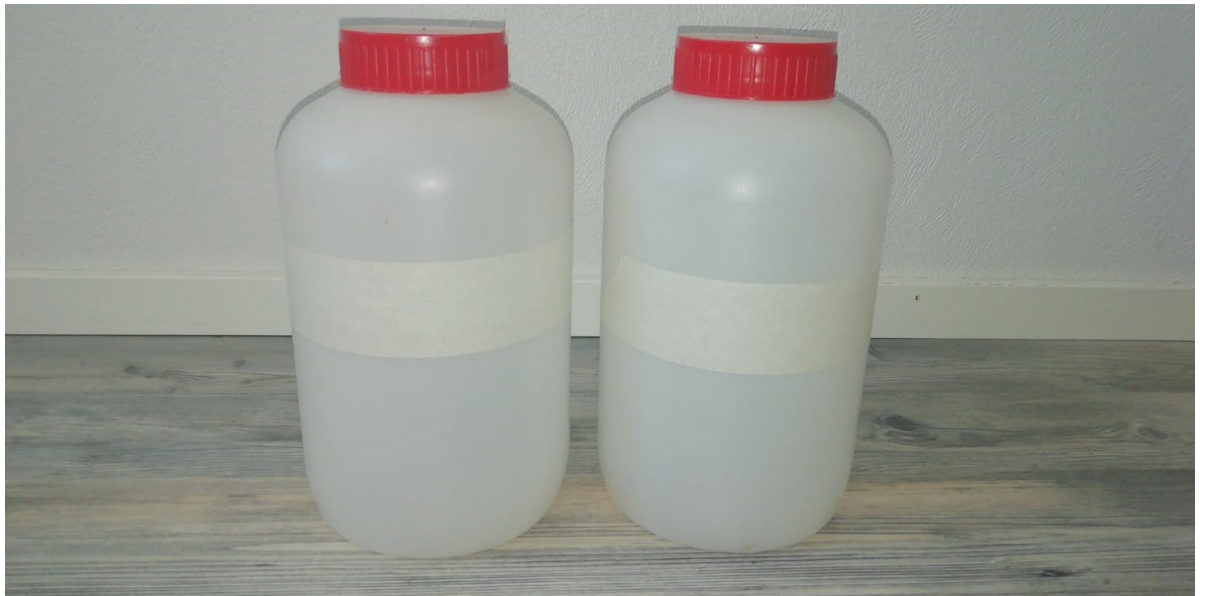
Kuva 5: Näytteiden keräyspullot

Näytepullot ovat tilavuudeltaan 2 litraa (Kuva 5). Pullossa on kiinni maalarinteippiä,
jolle kirjoitetaan näytteen päivämäärä, numerointi sekä nimi. Tärkeintä on, että näy-
tepullot sopivat näytteelle ja ovat puhtaita, jottei näyte saastu. Näytepulloihin on tär-
keää jättää ilmaa niiden täyttövaiheessa, jotta näytteestä saadaan mitattua happi-
luku, eli pulloja ei saa laittaa liian täyteen. Pullot viedään täyttämisen jälkeen jää-
kaappiin odottamaan analysointia, jonka pitäisi tapahtua laboratoriossa mahdollisim-
man pian. Näin pyritään välttämään näytteen muuttuminen säilytyksen aikana ja siitä
aiheutuvat virheelliset tulokset.

Näytteet otetaan 1 metrin syvyydestä pulloon, josta näyte kaadetaan näytteenotto-pulloon (Kuva 5).

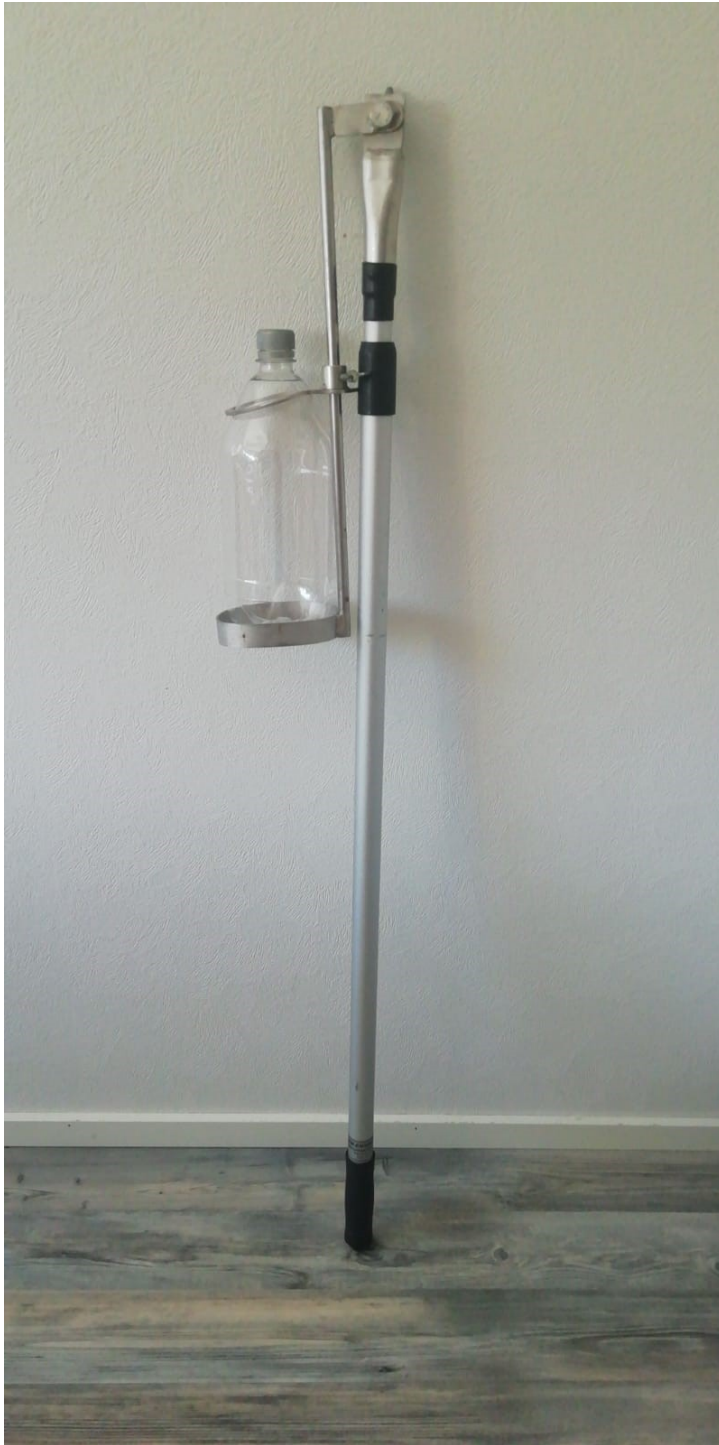
Kuva 6: Näytteenottolaite

Näytteenottolaite (Kuva 6) on varresta 109 cm pitkä ja siinä on kääntöniel. Pullo on kiinni 40 cm pitkässä varressa, jonka avulla saadaan otettua näyte eri syvyyksistä, niin syvästä kuin matalastakin vedestä. Koko laitteen pituus on 150 cm. Taivuteltavan

kääntönivelen avulla on helppo pidentää laitteen vartta ja tällä tavoin saada näytteitä hyvinkin syvältä. Näyte otetaan pulloon, joka on tilavuudeltaan 1,3 litraa (Kuva 7). Näytteitä otetaan tällä laitteella yhteen pulloon useita, jotta saadaan laboratoriotutkimusta varten hyvä näyte ja tuloksista saadaan luotettavat. Pullolla voidaan ottaa näytteet eri sijainneista valittua kohdetta, mutta pullo pitää muista pestä ennen uuden näytteen ottoa, jottei näytteeseen tule epäpuhtauksia, jotka voivat vaikuttaa tuloksiin haittaavasti. Näytteenotossa ei ole väliä, minkälaisella pullolla näytteen ottaa, vaan tärkeintä on huomioida se, että pullo on helppo puhdistaa.

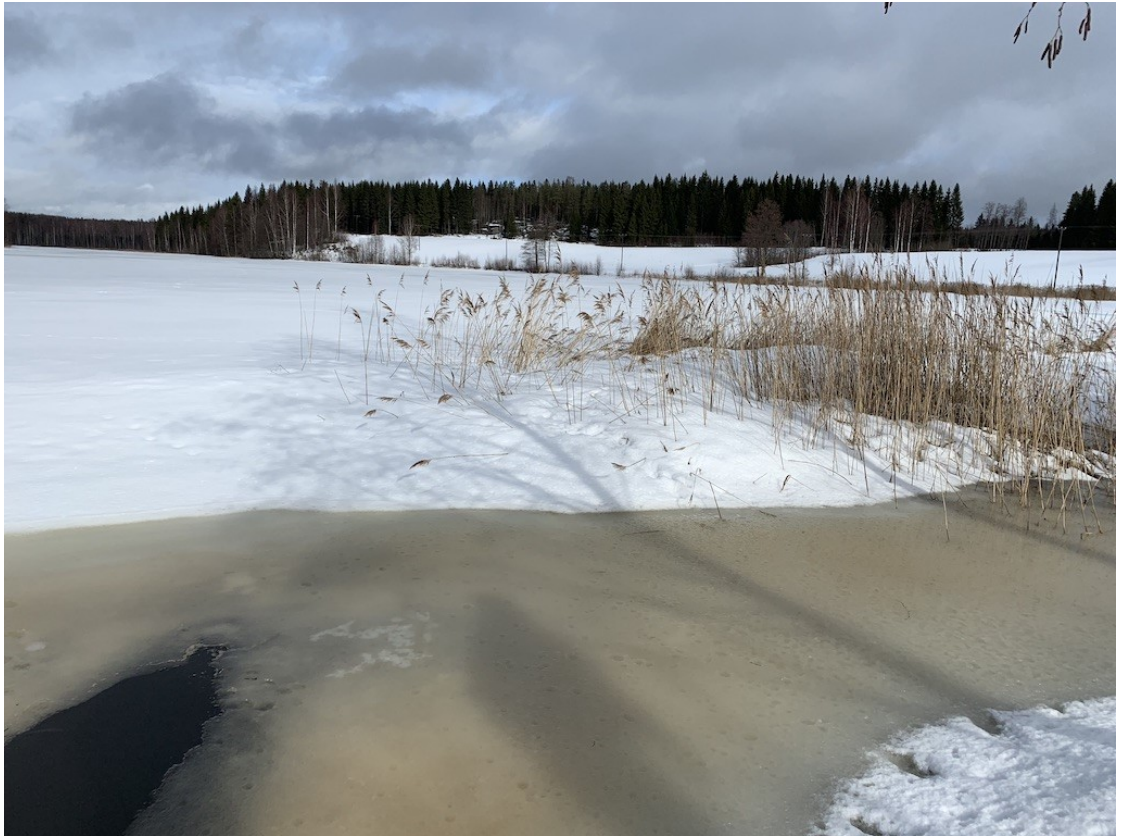
Kuva 8: Kaipionlampi 18.3.2019

Näyte otettiin 18.3.2019, kun lampi alkoi olla jo hieman auki, mikä oli kuulemma harvinaista tähän vuodenaikaan nähden (Kuva 8). Näytteen avulla saatiin selvitettyä lammen happitilanne, kun sen pinnalla on jääkerros. Lampi on syvimmästä kohdastaan 2,4 metriä, mutta todellista syvyyttä ei tiedetä, sillä mitannut pohjassa olevan humuskerroksen paksuutta ei ole mitattu.

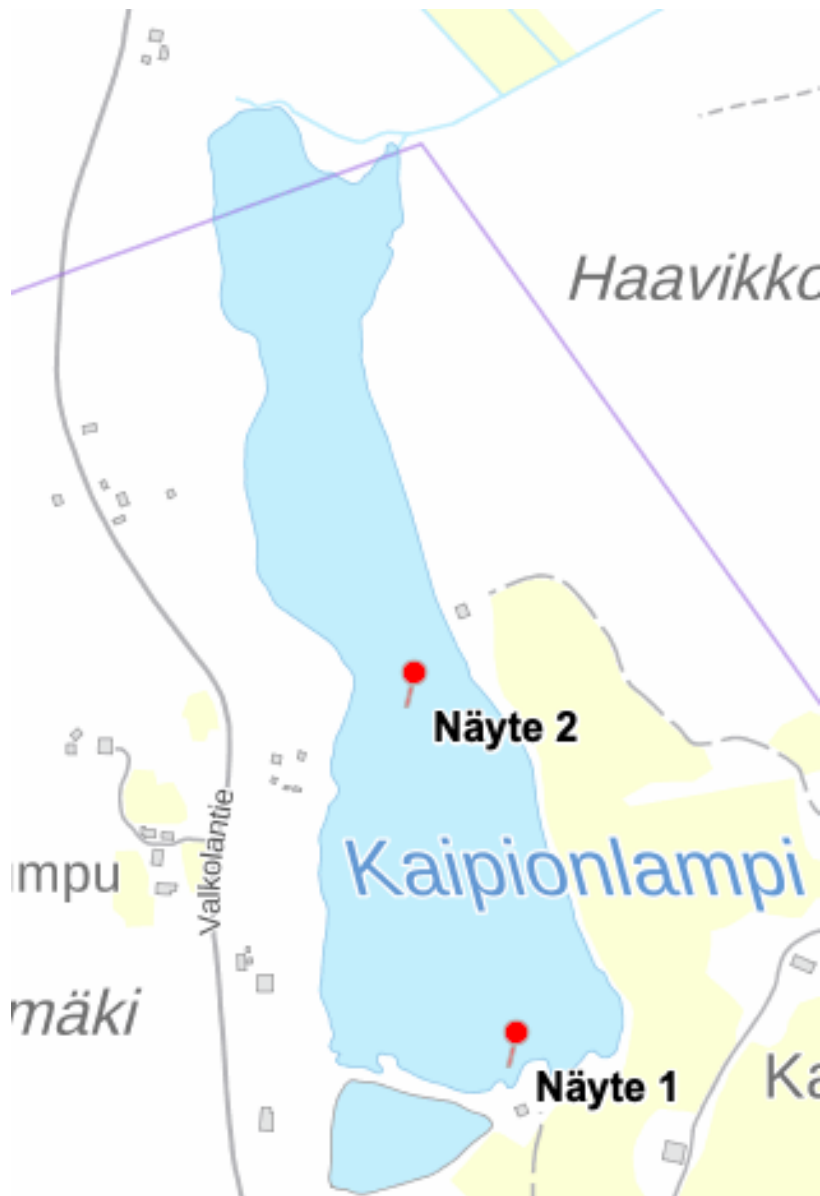
Kuva 9: Näytteidenottoaikat 18.3.2019. (Kansalaisen karttapaikka. Maanmittauslaitos.)

Näyte otettiin rannasta (Kuva 9), koska halutaan ottaa kahden hyvin erilaisen paikan näytteet ja vertailla niitä toisiinsa. Näytteenottoaikka 1 on syvyydeltään noin 1 metri, ja näyte otettiin 0,5 metrin syvyydestä. Tällä paikalla on myös rumpuputki, josta vesi pääsee kulkemaan hapettimella varustetusta osasta kohti lampea. Tällä menetelmällä on pyritty parantamaan lammen kuntoa. Näyte 2 otettiin keskemältä lampea, jossa syvyyttä oli lähemmäksi 2 metriä, ja näyte otettiin 1,5 metrin syvyydestä. Tällä paikalla havaittiin myös voimakasta pahaa hajua.

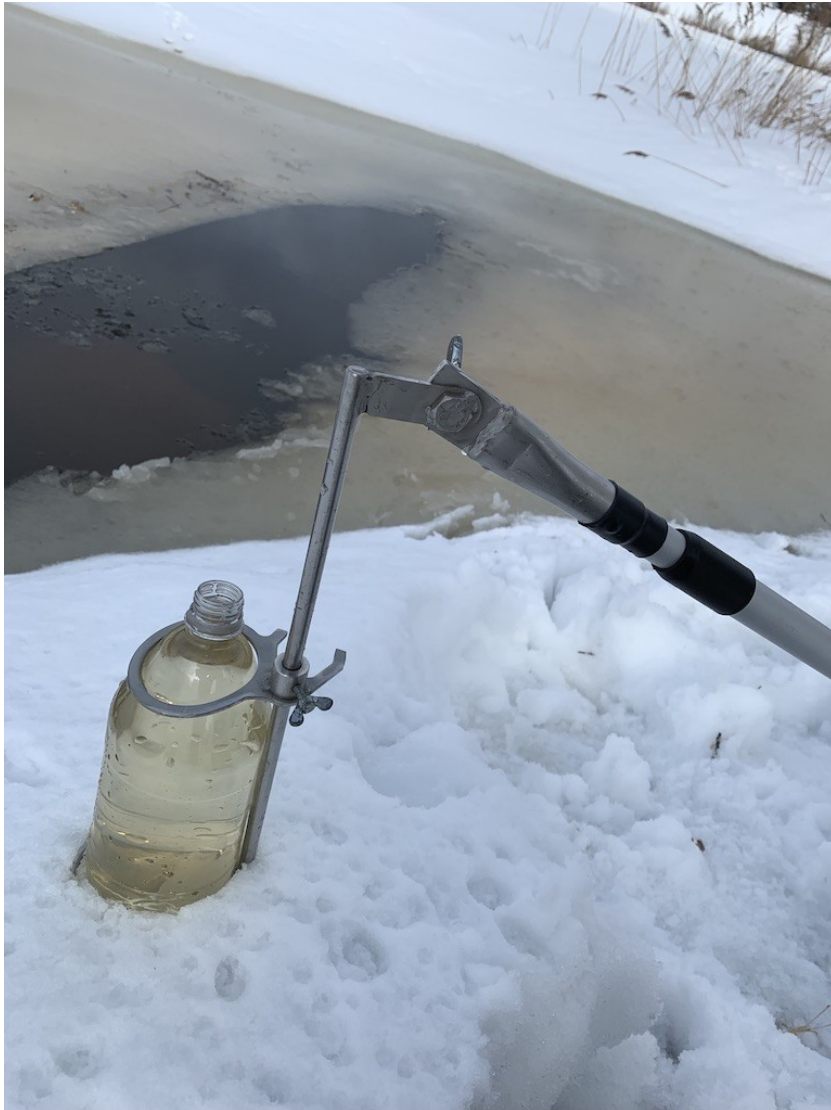
Kuva 10: Lammen veden analysointia

Tutkimuksissa ilmeni näytteessä 1 lammen veden olevan väritykseltään hyvin humuspitoista ja ruskeaa (Kuva 10). Tällöin myös havaittiin, että lammeista nousi paha haju, ja rannassa oli kuolleita ahvenia.

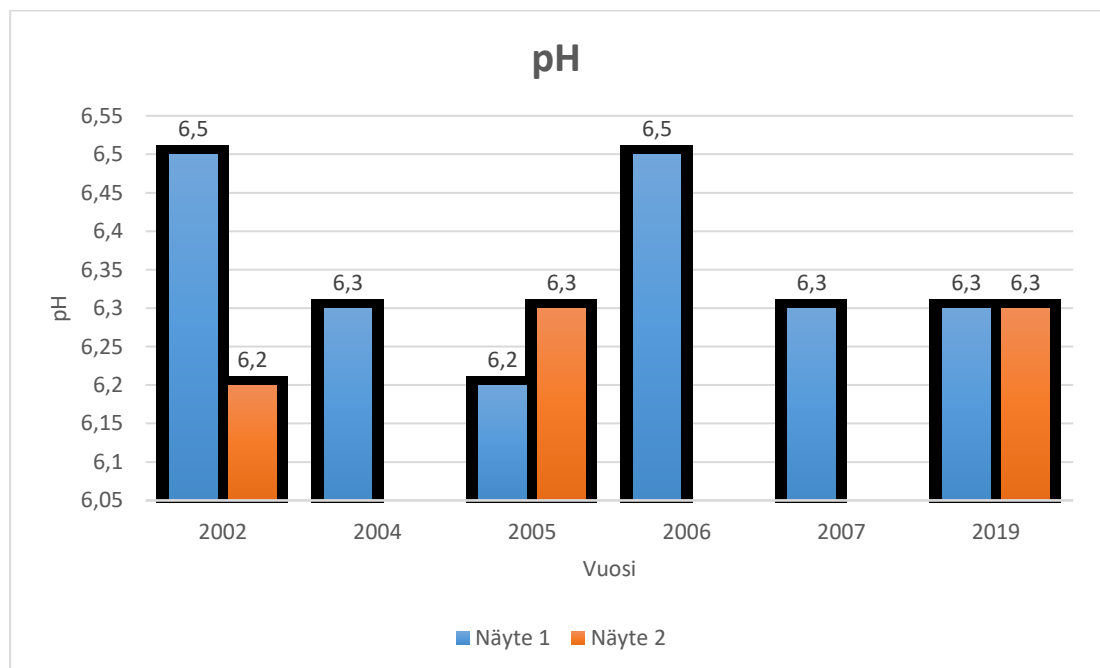
Taulukko 1: PH muutokset 2002–2019

Tulokset analysoitiin Biotalousinstituutin laboratoriossa. Tuloksissa käy ilmi, että veden happamuus eli pH on 1. näytteessä 6,359 ja 2. näytteessä 6,328 (Liite 3). Suomen sisävedet ovat yleensä lievästi happamia pH 6 - 6,9 (Tikka. 2008. 2.) Happamoituneen vesistön pH on alle 5,3, mutta tässä tapauksessa pitää ottaa huomioon näytteenottoaika. Vuosien 2002–2007 (Liitteet 4-10) pH-arvot ovat pysyneet samoina kuin vuoden 2019 arvot (Liite 3), joten veden happamoituminen ei ole lisääntynyt merkittävässä määrin 12 vuoden aikana (Taulukko 1).

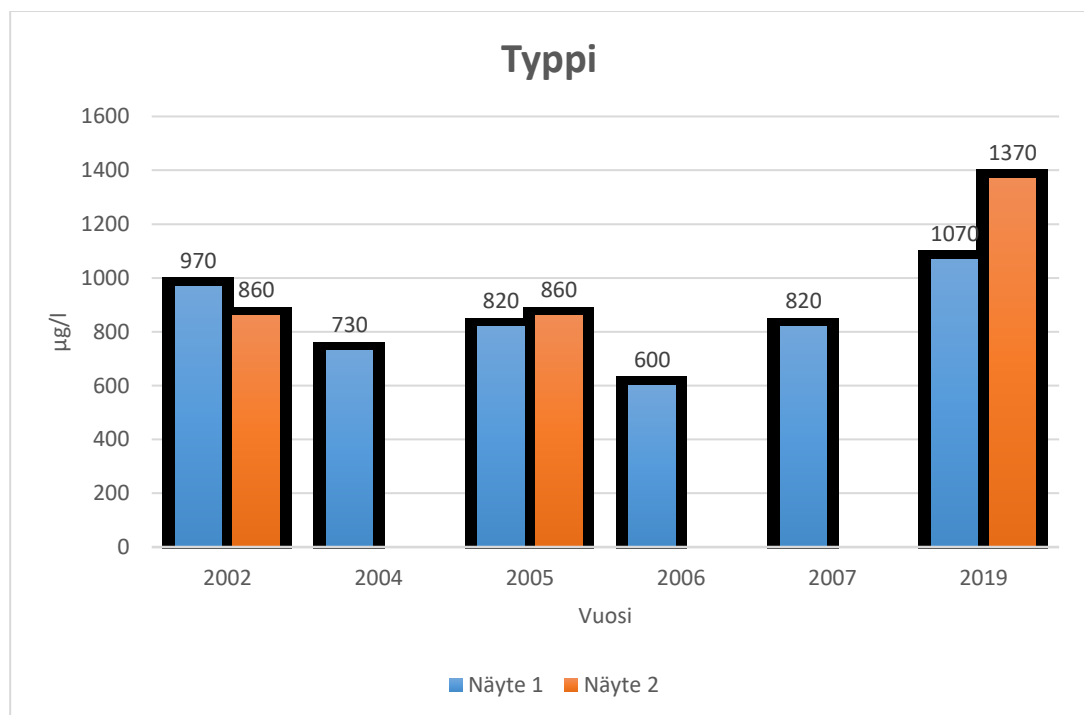
Taulukko 3: Typpimäärän muutokset 2002-2019

Kokonaistypen mittayksikkö on sama kuin kokonaisfosforin, eli $\mu\text{g/l}$. Liitteessä 3 esiintyvät arvot 1. näytteessä ovat 1,07 mg/l ja 1,06 mg/l, eli 1070 $\mu\text{g/l}$ ja 1060 $\mu\text{g/l}$. Näytteessä 2 ne ovat vastaavasti 1,37 mg/l ja 1,35 mg/l, eli 1370 $\mu\text{g/l}$ ja 1350 $\mu\text{g/l}$. Myös kokonaistypen osuudelta lampi on rehevä ja runsasravinteinen, koska arvot ovat välillä 750–1500.

Vuosien 2002-2007 (Liitteet 4–10) arvot vaihtelivat 600 $\mu\text{g/l}$ (vuonna 2006) ja 970 $\mu\text{g/l}$ (vuonna 2002) välillä. Vuoden 2019 (Liite 3) arvot olivat 1070 $\mu\text{g/l}$ ja 1370 $\mu\text{g/l}$. Tästä voimme päätellä typpiarvojen nousseen suhteellisen vähän verrattuna vuosien 2002-2007 arvoihin (Taulukko 3).
