KANTAVAT RAKENTEET BETONIRAKENTAMISESSA

Jani Ruuska
Opinnäytetyö
Kevät 2020
Rakennusalan työnjohdon tutkinto-ohjelma
Oulun ammattikorkeakoulu

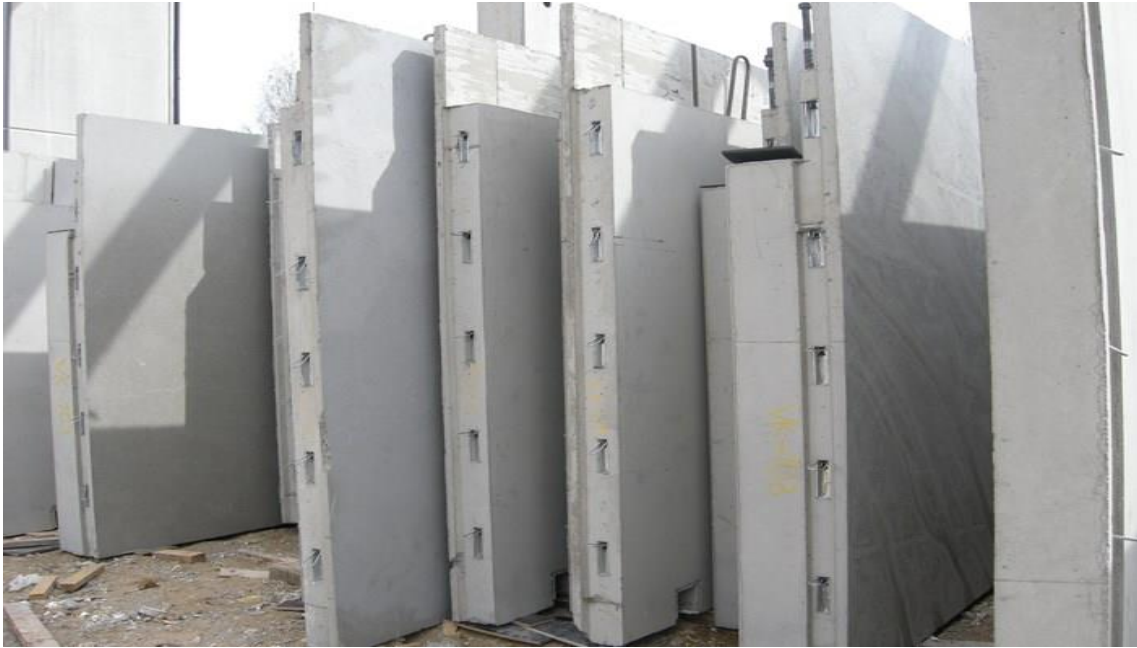
Elementtiseinät (kuva 1) ovat joko raudoittamattomia tai raudoitettuja. Raudoittamattomien elementtien reunassa on pieliraudoitus. Elementtirakenteiset teräsbetoniseinät on aina raudoitettu. Seinässä on oltava minimiraudoitus, jotta se on teräsbetoniseinä. Pienissä asuinrakennuksissa ei tarvita raudoitusta. Toimisto- ja liikerakennuksissa on raudoitetut seinät. (1.)

KUVA 1. Seinäelementtejä (2)

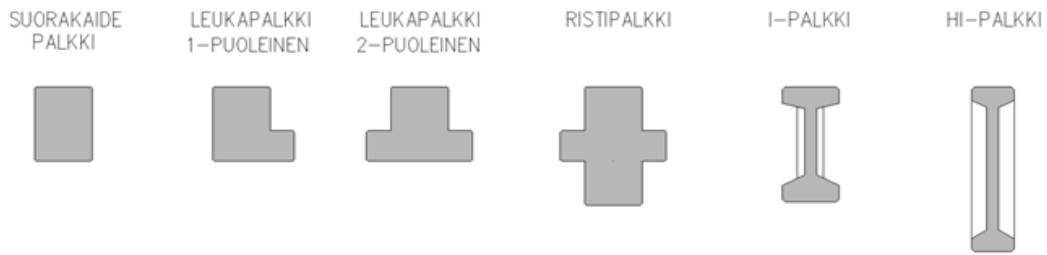
Elementtipalkkeja (kuva 2) on teräsbetonipalkkeja tai jännitettyjä jännebetonipalkkeja.

- suorakaidepalkki
- leukapalkki
- ristipalkki
- HI- ja I-palkki (2.)

KUVA 2. Palkkityypit (2)

Teräsbetonisia palkkeja käytetään, kun halutaan lisää kantavuutta. Teräsbetonipalkin käyttö on myös perusteltua, kun palkin kuormitus ja jänneväli on teräsbetonipalkin kuormitusalueella, rakennuskorkeus on teräsbetonipalkille sopiva, palkit ovat yksittäisiä tai valmistussarja on lyhyt, palkkien kuormitukset tai jännevälit vaihtelevat tai palkkien päät on lovettu. (2.)

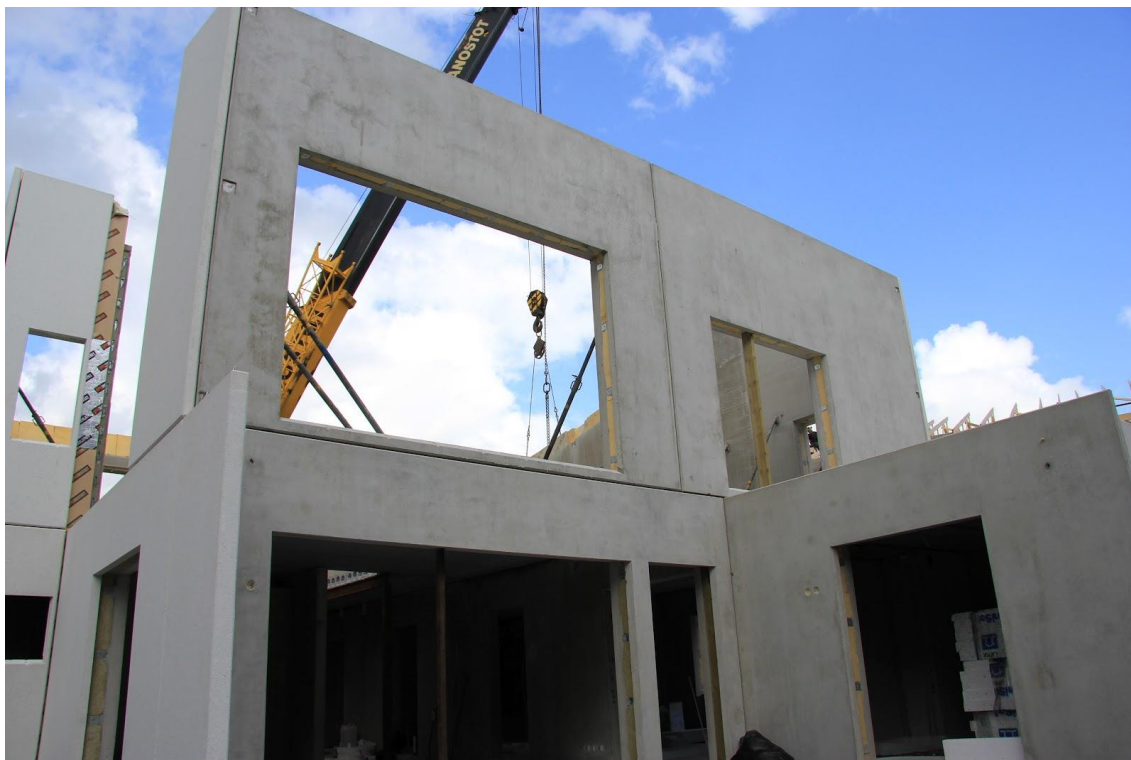
Opinnäytetyön työmaaesittelyssä seurattiin betonielementtien asennusta erään rakennusyrityksen työmaalla (kuva 4).

KUVA 4. Erään rakennusyrityksen työmaa. (5)

Työmaalle saapuvien elementtien vastaanoton yhteydessä toimitussisältö tarkastettiin. Elementit, jotka asennettiin välittömästi, purettiin kuljetusalustalta suoraan asennettaviksi. Myöhemmin asennettavat elementit purettiin välivarastoon työmaa-alueelle. Suoraan kuormasta asennettavien elementtien lämmöneristeet suojattiin lumelta, jäältä sekä vedeltä. (5.)

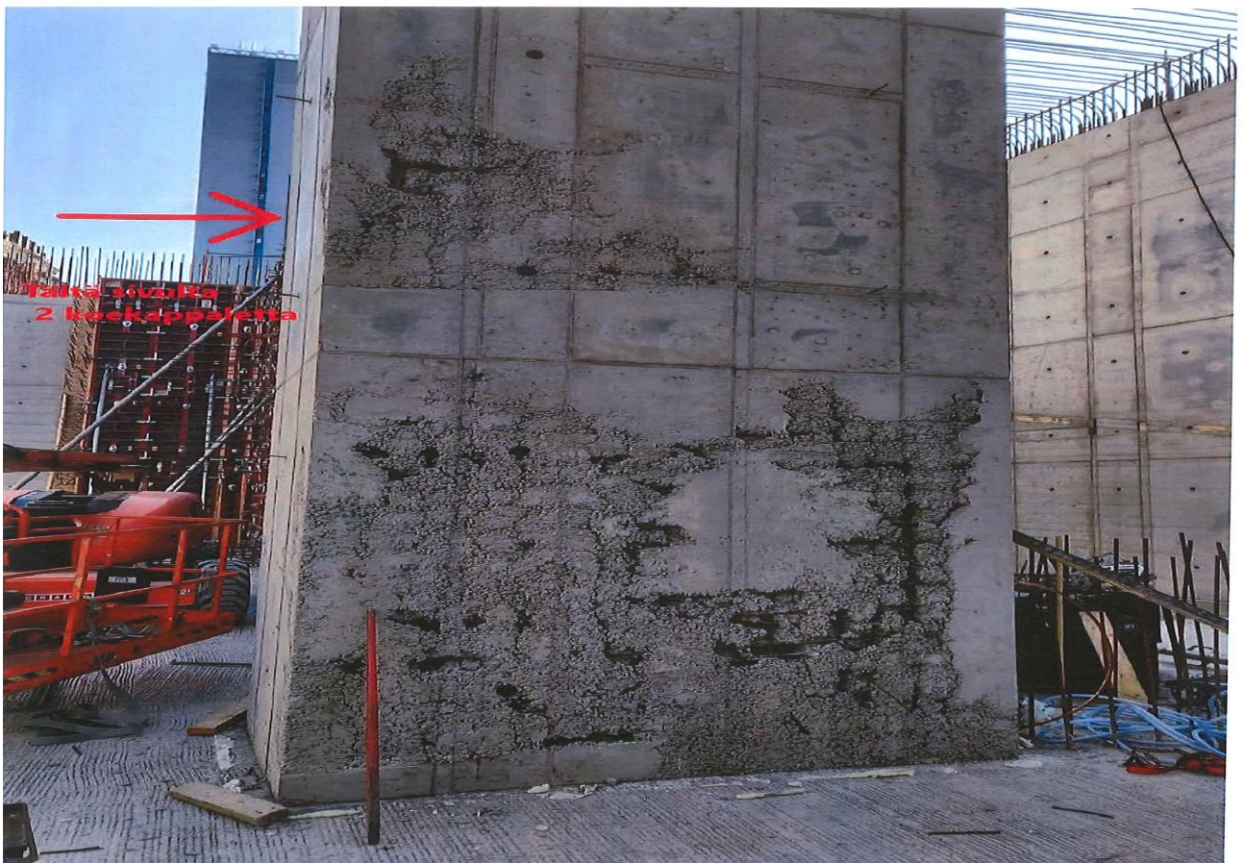
KUVA 5. Erään rakennusyrityksen työmaa (6.)

Pilasterin (kuva 5) korjaus tehtiin huomioiden standardi SFS-EN 1504. Pilasterin valussa epäonnistuttiin, koska pilasterin rauditus oli tiheää eikä sauvatärytin mahtunut raudituksen väliin. Betonia ei saatu sauvatäryttimellä levitettyä raudituksen väleihin, jolloin raudituksen ja muotin väliin jäi tyhjää tilaa. Pilasterin pinnasta jäi rauditus näkyviin ja betoni jäi huokoiseksi (6.)

Pilasterin korjaamiseksi otettiin koekappaleet, jotka analysoitiin. Tulosten perusteella tehtiin pilasterin korjaussuunnitelma. Pilasteri korjattiin ajamalla harvavalukohdan reunat suoriksi. Reunoihin ajettiin 1–2 sentin railo kulmahiomakoneella ja timanttilaikalla. Huokoinen betoni vesipiikattiin pois ehjään betoniin asti (15 cm). Reunat leikattiin 90–135 asteen välille, jotta vältettiin reunan lohkeaminen ja terveen betonipinnan irtoaminen harvavalu kohdan vierellä. Puhdistus tehtiin tehokkaalla painepesurilla, jotta piikattu alue saatiin karheaksi. (6.)

Puhdistuksen jälkeen korjattavan alueen ympärille rakennettiin painelaatikkomuotti. Ennen betonin pumppausta pilasteriin varmistettiin, että korjattavan alueen betonipinta on kasteltu ja kostea. Pilasteri valettiin korjausmassalla, jonka lujuusluokka oli C35/45. Jälkihoitoaika pilasterin valussa oli 3 vuorokautta, ja sen ajan huolehdittiin riittävästä lämpötilasta. (6.)

Korjaus onnistui ilman ongelmia ja lopputulos oli hyvä. Pilasterista saatiin vaatimusten mukainen. (6.)
