KIINTEISTÖN SISÄILMAN KUITULÄHTEIDEN KARTOITUS

Opinnäytetyö

Kevät 2011

Oulun seudun ammattikorkeakoulu

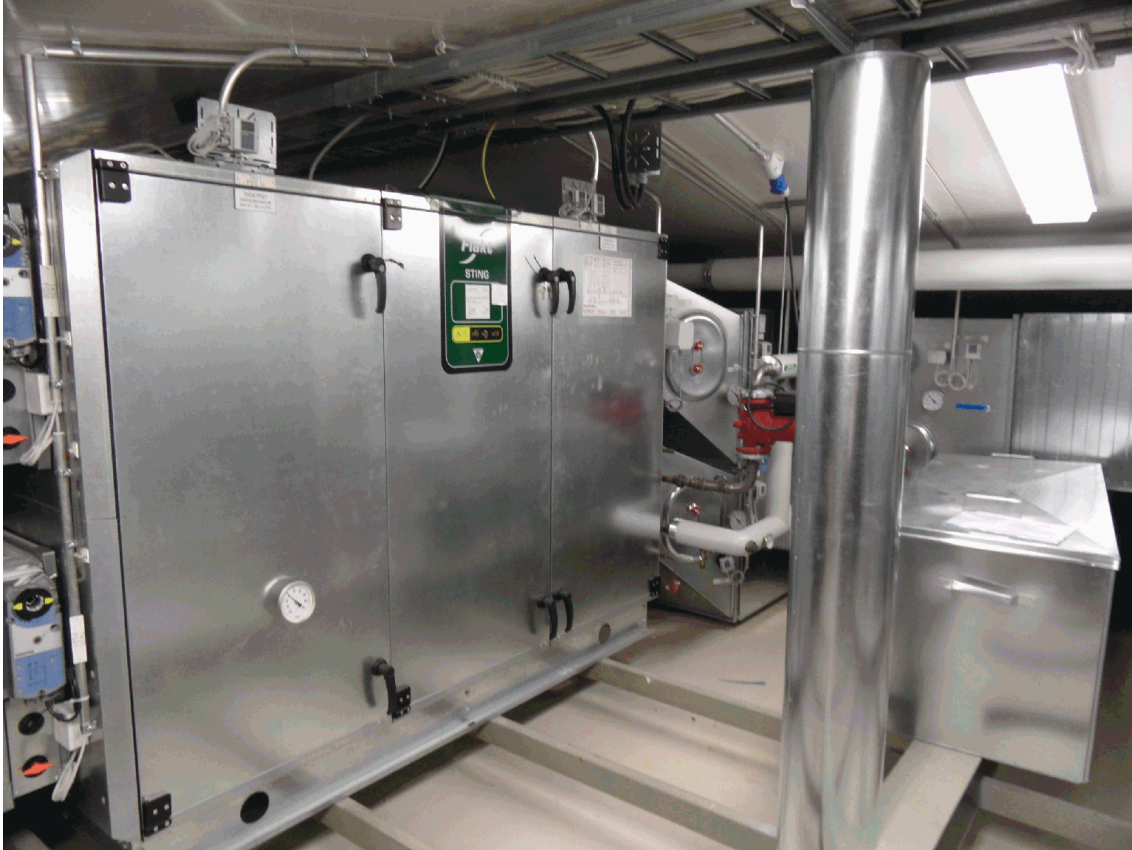
Ilmastointikoneista suurin osa on Fläktwoods Oy:n valmistamia Sting-mallisia koneita. Sting on kompakti ilmankäsittelykone, jonka perusvarusteluun kuuluu suorakäyttöinen tulo- ja poistoilmapuhallin, tulo- ja poistoilmasuodattimet sekä pyörivä lämmönsiirrin. Tarvittaessa peruskonetta täydennetään kanavistoon asennettavilla lisätarvikkeilla kuten sulkupellit, lämmitin, jäähdytin ja äänenvaimennin. Näiden yhdistelmällä Stingistä saadaan yksinkertainen, mutta tehokas ilmankäsittelykone toimistotiloihin, myymälöihin, kouluihin ja päiväkoteihin. Suoritusarvoiltaan sekä energiankulutukseltaan ja elinkaaritaloudeltaan Sting edustaa tämän hetken parasta

KUVA 1. Sting-ilmastointikone liiketalouden yksikössä

tasoa. Kuvassa 1 on esitetty Sting-ilmastointikone ja taulukossa 4 on esitetty koneiden malli ja koko.

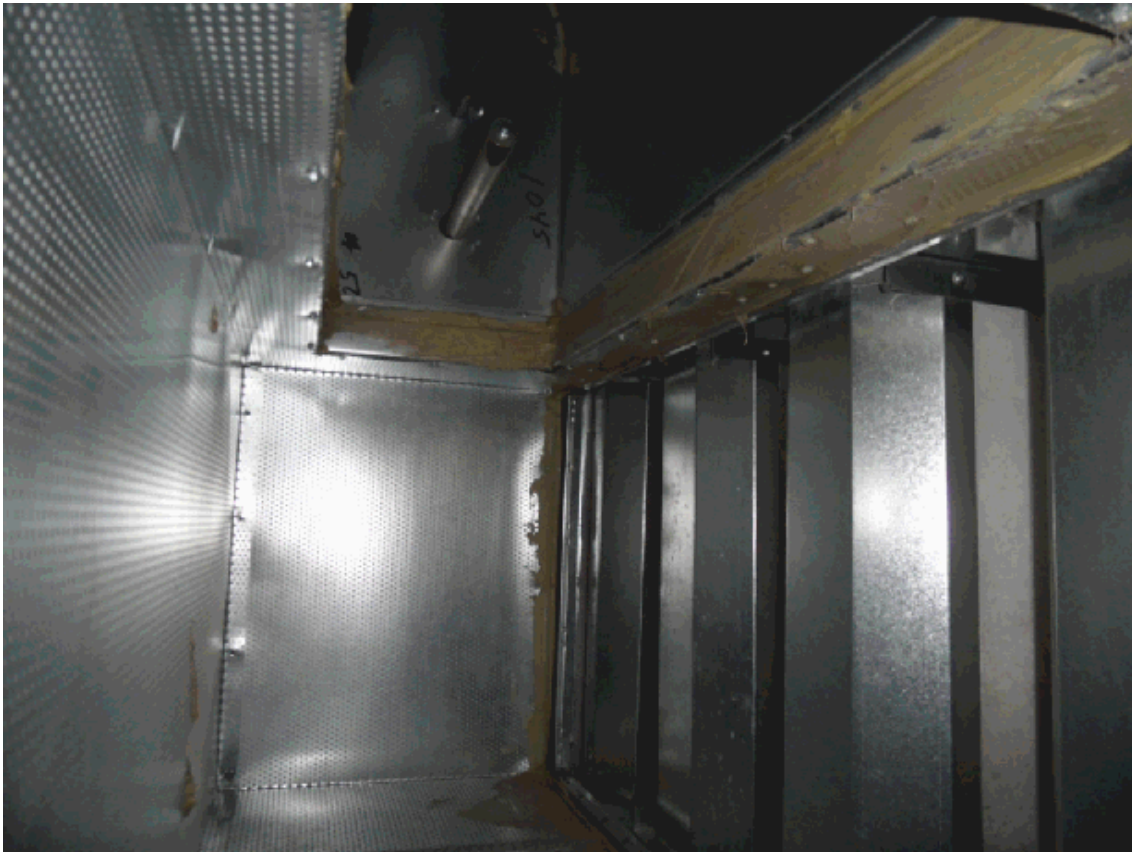
Koneiden kammiot on joko vaimentamattomia tai niissä on käytetty polyesterikuidusta valmistettua eristystä. Koneista ei löytynyt mineraalivillaa. Ilmastointikoneiden jälkeisissä äänenvaimentimissa on myös käytetty polyesterikuitua. Ilmastointikanavien loppupäässä ei ole äänenvaimentimia ennen päätelaitteita.

KUVA 2. Äänenvaimennettu ilmanvaihtokammio

erityisesti tuloilmapuhaltimien aiheuttaman melun kulkeutumista sisätiloihin ja ulos rakennuksesta. Äänenvaimennusta tarvitaan myös kanavissa, säätölaitteissa ja päätelaitteissa syntyvän melun sekä tilasta toiseen kulkeutuvan melun vaimentamiseen. Kohteessa on vaimennusmateriaalina käytetty Dacronia, joka on polyesterikuitua. Valmistajan mukaan kuitujen irtoaminen vaimennusmateriaalista on estetty käyttämällä sidosainetta. Irrotettavat vaimennuselementit mahdollistavat vaimennusmateriaalin vaihtamisen. Äänenvaimentimien koot valmistetaan asiakkaan toivomusten mukaisesti. Kuvassa 2 on esitetty ilmanvaihtokammio, jossa on poistettu mineraalivilla ja korvattu polyesterikuitu Dacronilla. (IVK Tuote Oy. 2011, linkit Tuotteet -> Lamellivaimentimet suorakaidekanaviin -> KVA/KVD.)

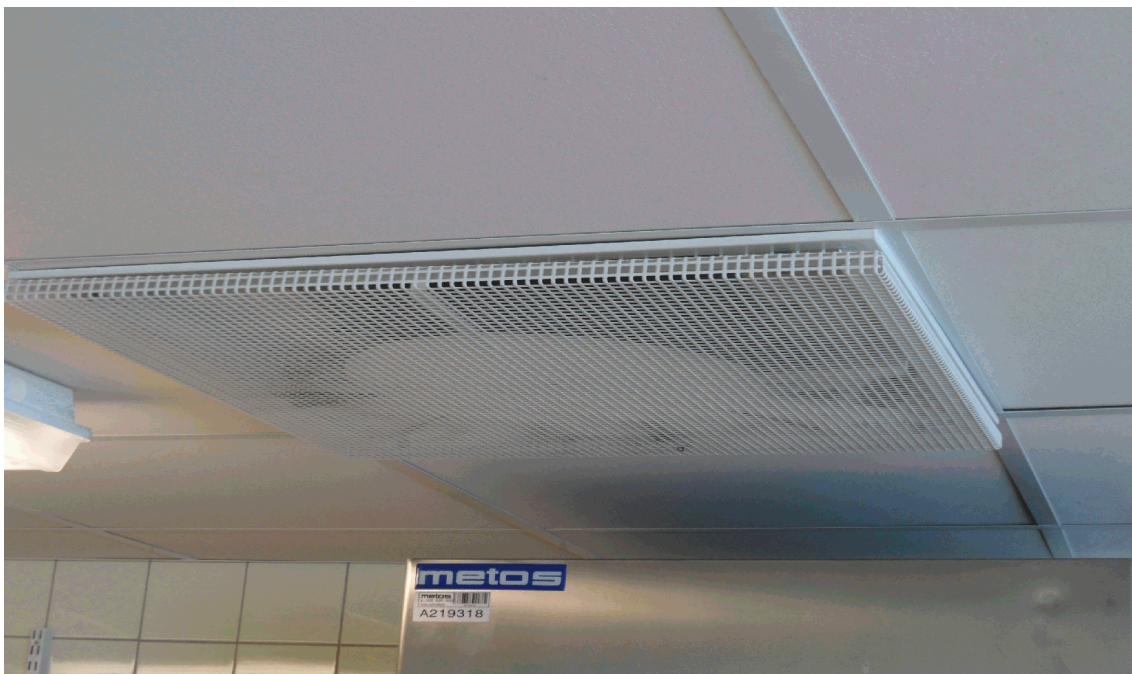
Luokkahuoneissa on käytetty alakattomateriaalina Ecophon Focus -akustiikkalevyä. Peruslevyn lasivillan näkyvällä pinnalla on erillinen pinnoite ja taustapinnalla lasihuopa. Reunat on maalattu. Kuvassa 3 on esitetty tuloilmalaite ja akustinen kattomateriaali.

KUVA 3. Keittiössä käytettiin myös Ecophon Focus -akustiikkalevyä
