# VAASAN KESKUSTA-ALUEEN ESTEETTÖMYYSKARTOITUS 2010

Tekniikka ja liikenne  
2011

Tämä opinnäytetyö tehtiin Vaasan kaupungin kaavoituksen ja katutoimen toimeksiannosta. Tarkoituksena oli kartoittaa Vaasan keskusta-alueen keskeiset esteettömyysongelmat ja olla tukena kadunsuunnittelun ja -ylläpidon työssä. Vaasassa edellinen esteettömyyskartoitus on tehty vuonna 2002, joten esteettömyyden kehittäminen on ollut paikallisesti jatkuvaa.

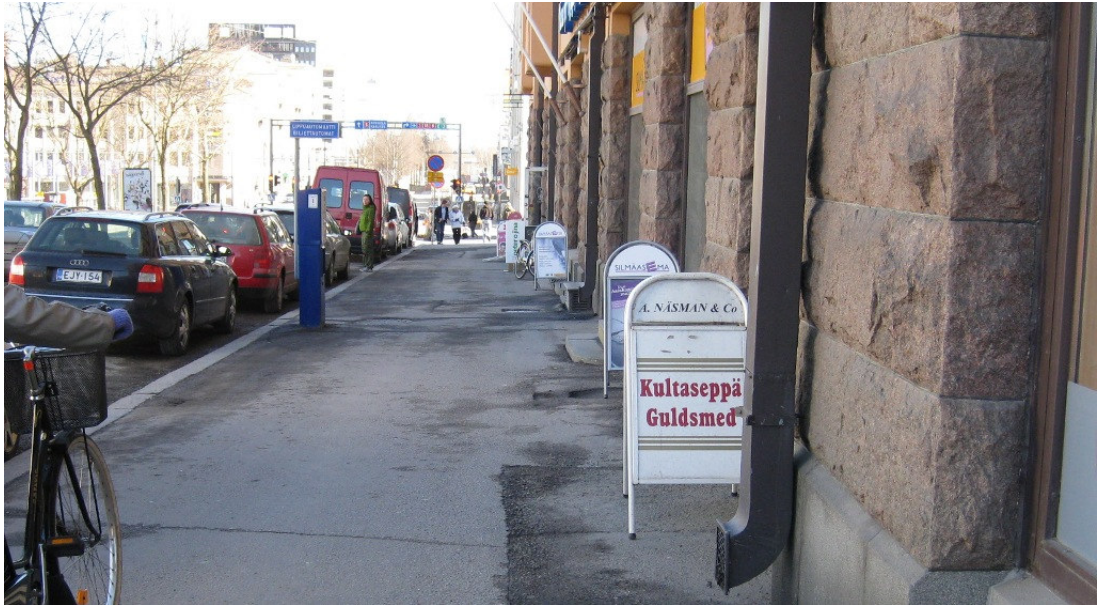
*Kuva 2. Vaasanpuistikolla lippuautomaatti on asennettu kulkuväylän reunaan. Mainostelineet on asetettu seinän viereen ohjeiden vaatimalla tavalla. (Salla-Maija Vainio.)*

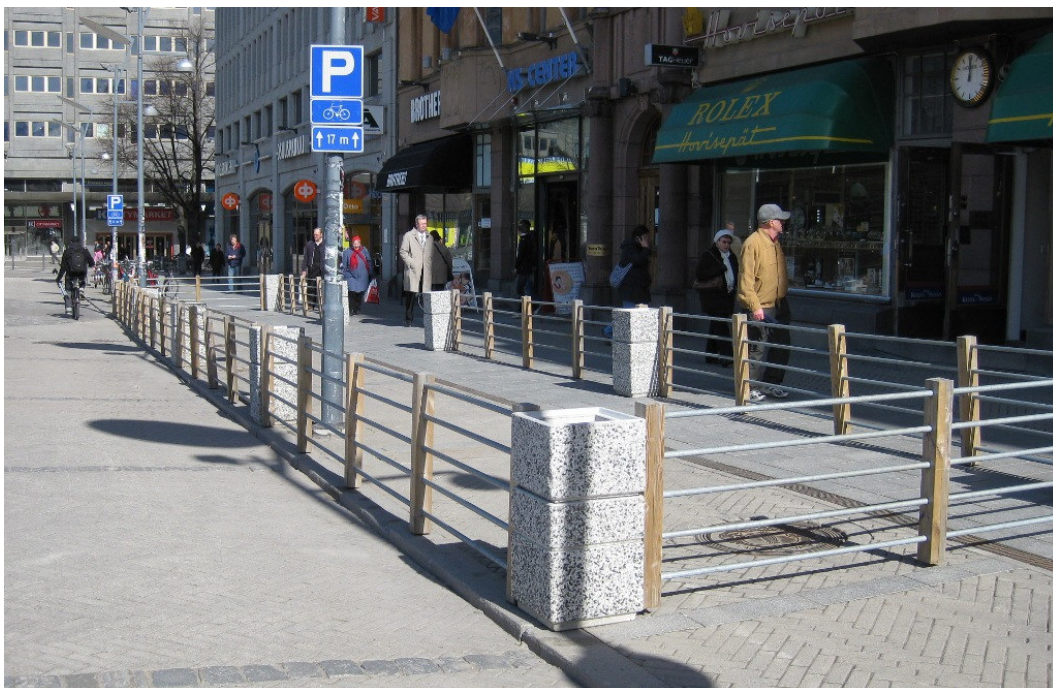
Jalkakäytävillä on paljon niin kutsuttuja liikuteltavia esteitä, jotka ovat yleisimmin paikoilla, joissa on paljon liiketoimintaa. Tällaisia esteitä ovat muun muassa jalkakäytävälle sijoitetut mainostelineet, kahviloiden terassit (**Kuva 3.**), polkupyörät sekä huoltotehtävissä olevat ajoneuvot.

*Kuva 3. Alatorilla oleva terassiaitus (Salla-Maija Vainio).*

Kartoitusalueella on paljon ravintoloita, erityisesti Hovioikeudenpuistikolla sekä Ylä- ja Alatorilla. Kahvilat pitävät usein kesällä ulkoterasseja, jotka kaventavat ja tukkivat kulkuväylää (**Kuva 3.**) (Vammaisjärjestöt 2010). Ulkoterrassin pitämiseksi tulee hakea vuosittain viranomaislupa. (Koivula 2011.)

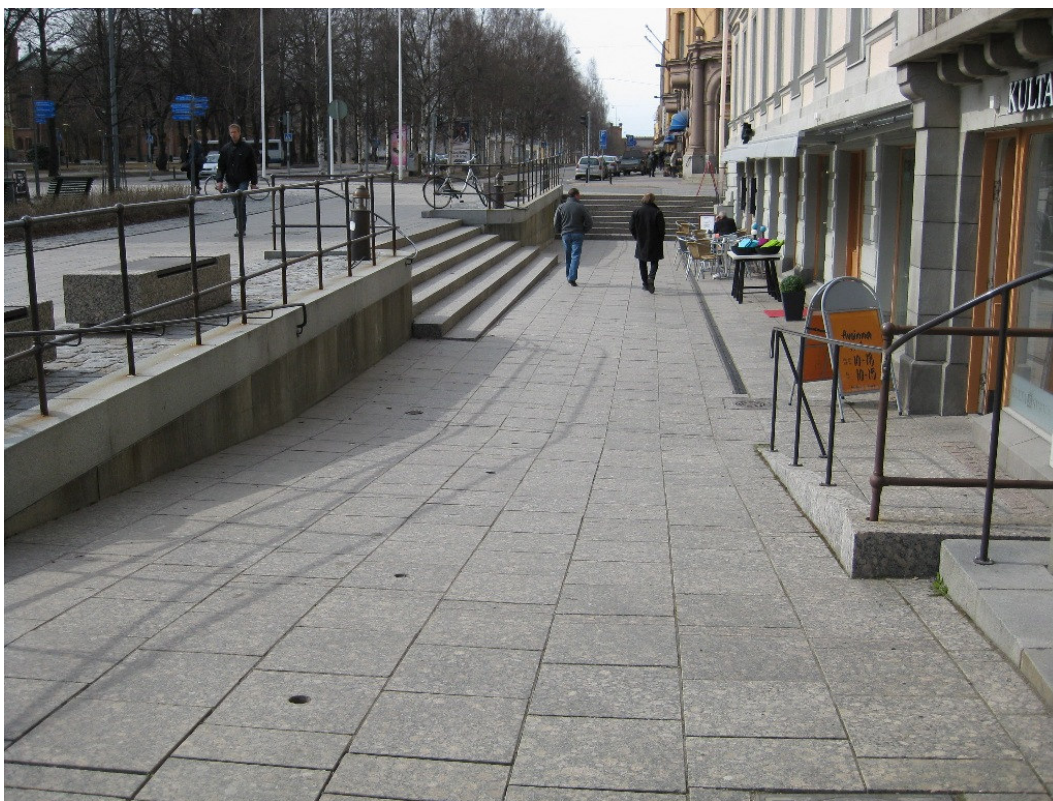
Luiska on ensisijainen vaihtoehto alle 1 m korkeuseroissa. Kunnossapidon vaatimukset tulee ottaa huomioon ratkaisuja suunniteltaessa niin, että tasoerojen toimivuus voidaan taata kaikissa olosuhteissa (**Kuva 5.**). Koneellisesti puhtaana pidettävän luiskan leveyden tulee olla vähintään 2300 mm ja myös leveydessä tulee ottaa samalla tavalla kaikkien käyttäjäryhmien tarpeet huomioon, kun kulkuväylien leveydessä. Sulanapitojärjestelmä tai kattaminen on suositeltavaa. Luiskan hyvä kaltevuus on 5 % tai loivempi ja maksimikaltevuus saisi olla enintään 8 %:a. (SuRaKu-ohjekortti 2004/2008: 3.)

*Kuva 5. Vaasan kävelykeskustassa oleva tasoero, joka on varustettu portailla ja luiskalla (Salla-Maija Vainio).*

Alueen kulkuväylillä ei ole merkittävässä määrin tasoeroja. Kulkuväylillä olevia portaita ja luiskia on Hovioikeudenpuistikolla ja Wasaborginkujalla. Hovioikeudenpuistikolla olevat kulkuväylät ovat erikoistason alueella ja niiden esteettömyyteen tulisi erityisesti kiinnittää huomiota (**Kuva 5. ja 26.**). Luiskan kaltevuus on sopiva ja koska se sijaitsee sulanapitoalueella, sen toiminta on taattu kaikkina vuodenaikoina. Luiskan ylä- ja alapäähän voidaan ajatella asennettavaksi myös varoitusalueet tai opaslaatat (**Kuva 6.**), jotta näkövammaiset tietävät kulkuväylän muutoksesta. Portaiden ylä- ja alaosaan tulisi asentaa varoitusalueet ja askelmiin kontrastiraidat. Portaissa olevia käsijohteita tulisi olla kaksi kahdella eri korkeudella ja puuttuvat käsijohteet tulisi asentaa.

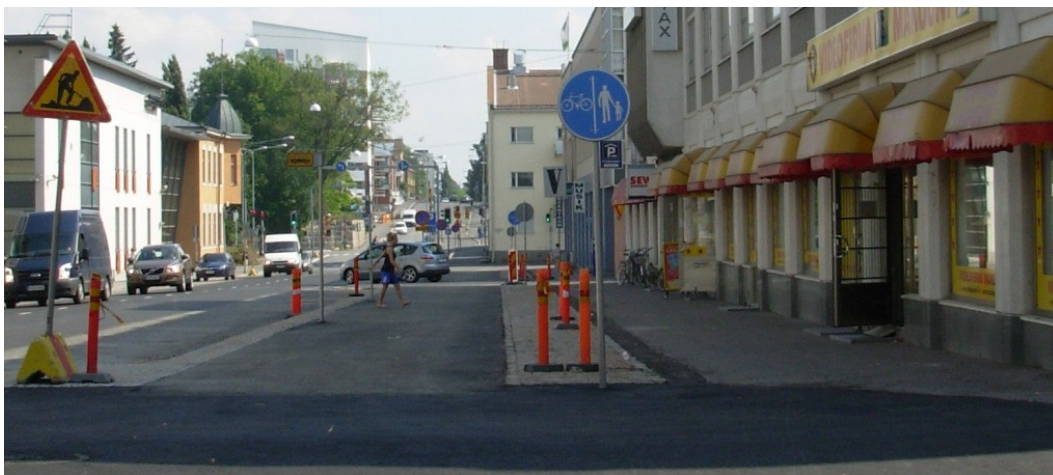
*Kuva 11. Hietasaarenkatua saneerattiin kesällä 2010, jolloin jalankulku ja pyörätie erotettiin toisistaan. Johtava materiaali kuitenkin loppuu ennen risteystä. (Salla-Maija Vainio.)*

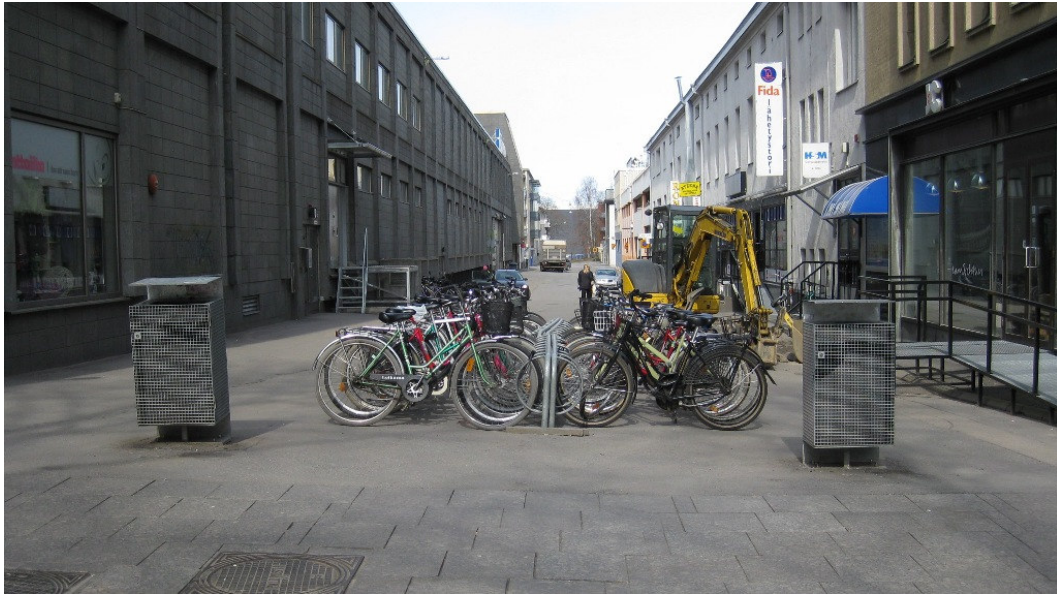
Erityisen vaikeaksi alueeksi liikkua mainittiin Teräksenkuja, jonka yleisluonne on sokkeloinen mainostelineiden, pyörien ja muiden esteiden vuoksi. (Vammaisjärjestöjen edustajat 2010). Kujalla on paljon sekä liikuteltavia että kiinteitä esteitä, mutta ei lainkaan johdattavia materiaaleja kulkuväylällä. Teräksenkujan luonne on muuttunut. Alun perin se on ollut tarkoitettu ajoneuvoliikenteen käyttöön (Gustafsson 2010). Suunnittelulle ja rakentamiselle Teräksenkujan saneeraus tulisi olemaan suuri haaste juuri sen luonteen vuoksi. Alueella on muun muassa liikkeitä, joihin tulee päästä sekä huoltoliikenne ja pysäköintihalleja, jotka ovat paljon käytössä. Väylän käyttäjillä ei ole selkeää käsitystä, kenen tai keiden liikkumiseen alue on tarkoitettu.

*Kuva 12. Teräksenkujalla on monenlaisia esteitä, kuten autoja, polkupyöriä ja mainostelineitä. Kulkuväylä on myös huonosti johdettavissa. (Salla-Maija Vainio.)*

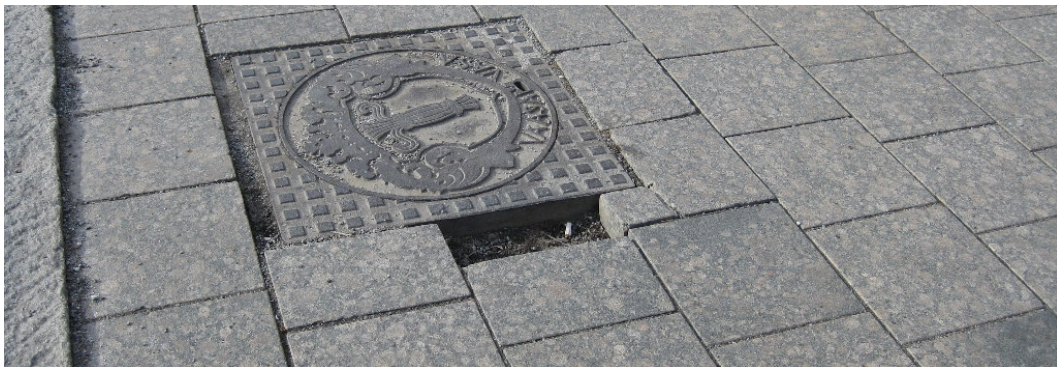
*Kuva 13. Kävelykeskustassa on kulkuväylästä lähtenyt kivi paikaltaan (Salla-Maija Vainio).*

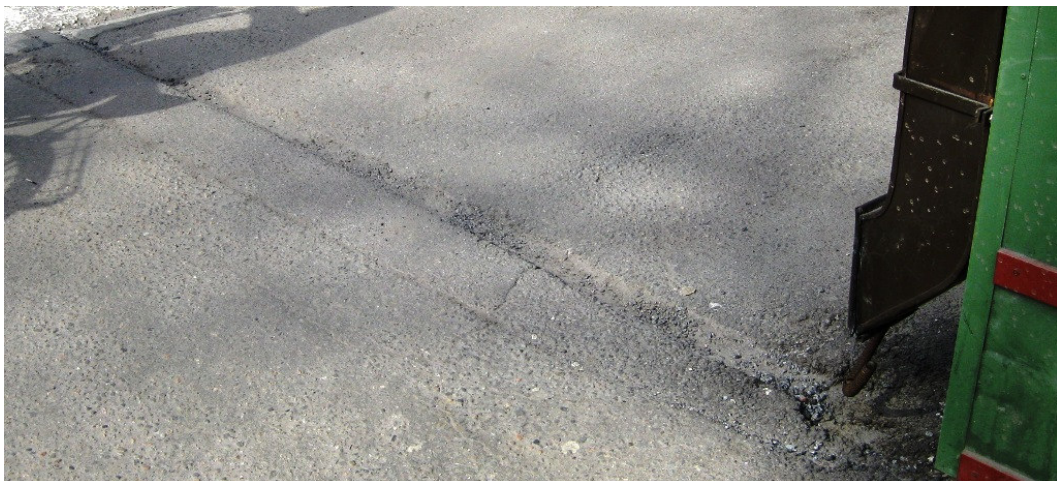
Epätasaisuuksina mainittiin Internet-kyselyssä asfalttiin tehdyt sadevesikourut (**Kuva 14.**), joihin kolisevat kaikki pyörillä kulkevat apuvälineet (Pasanen 2010). Epätasaisiksi paikoiksi mainittiin muun muassa torilla nupukivistä rakennetut sadevesikourut, mutta myös asfalttiin uuretut sadevesikourut Pitkädulla, Kaupapuistikolla ja Raastuvankadulla. (Vammaisjärjestöt 2010.) Ritiällä peitettyjä sadevesikouruja on rakennettu kävelykadulle kulkuväylänsuuntaisesti, jolloin ne eivät häiritse kadulla liikkuja ja toimivat näkövammaisille johdattavana materiaalina (**Kuva 15.**).

*Kuva 14. Pitkädulla asfalttiin tehty sadevesikouru (Salla-Maija Vainio).*

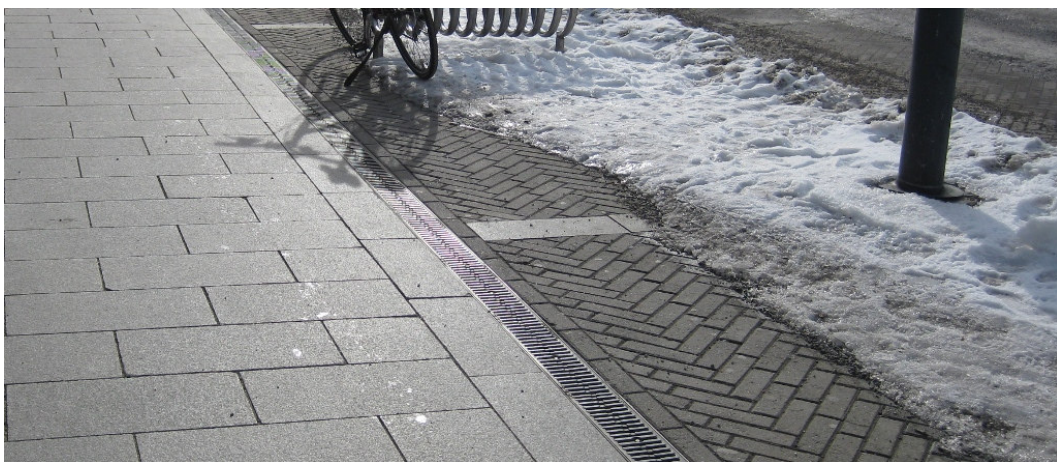
*Kuva 15. Sadevesikouru jossa on ritilä päällä (Salla-Maija Vainio).*

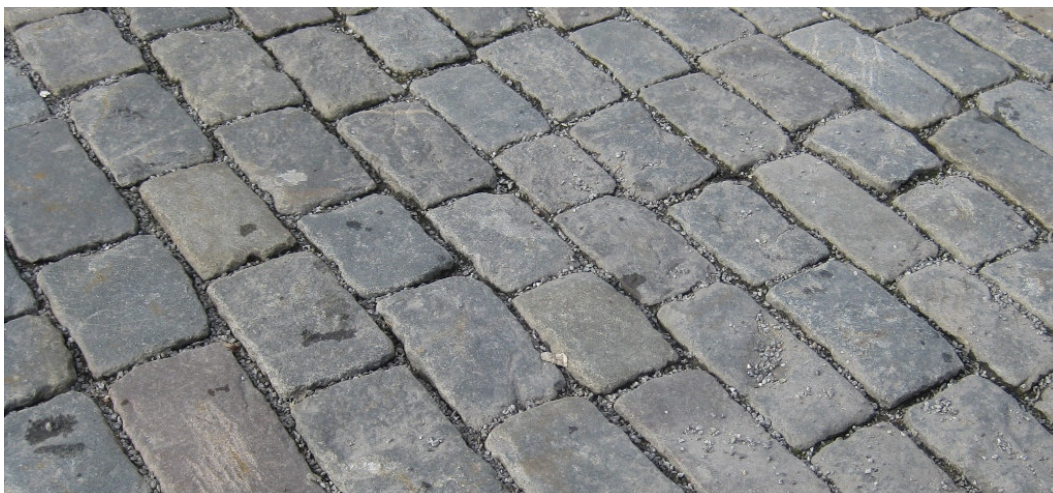
*Kuva 16. Hiottua nupukiveä Vaasan torilla (Salla-Maija Vainio).*

Internet-kyselyn vastauksissa kuvattiin noppa- ja nupukivipäällysteillä liikkumista hankalaksi, sillä ne ovat pinnaltaan epätasaisia ja hidastavat esimerkiksi rollaattorin kanssa etenemistä (**Kuva 16.**) (Pasanen 2010). Epätasaiset nupu- ja noppakivellä (**Kuva 17.**) päällystetyt väylät koetaan esteiksi ja siksi niiden käyttö soveltuu parhaiten kulkuväylien reunoille johdattavaksi materiaaliksi. Ajoväylillä voidaan käyttää esimerkiksi sahattua graniittilaattaa ja asfalttia. (Ingo 2011.) Kivien pakkaus tulisi huomioida, koska asfaltti kuluu kiviä nopeammin. Tästä syystä noppakivet eivät ole hyvä vaihtoehto, koska kivet jäävät ajan kuluessa asfalttia korkeammalle ja ohuet kivet lähtevät helpommin irti, esimerkiksi auratessa. (Ingo 2011; Jartamo 2011.)

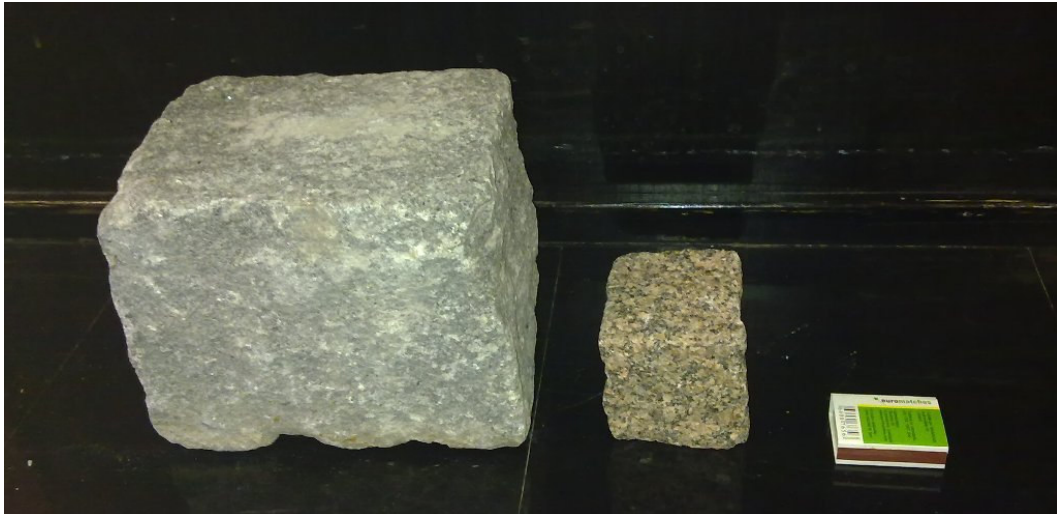
*Kuva 17. Vasemmalla lohkottu nupukivi ja keskellä noppakivi. Kuvassa olevan nupukiven mitat ovat 20x15x15 cm ja noppakiven 10x10x10 cm. Kokoja havainnollistamassa kuvassa tulitikkuaski jonka mitat ovat 1,6x5,8x3,7 cm. (Salla-Maija Vainio.)*

Johdettavan materiaalin tulee olla selvästi erottuva värikontrasti ja sen pinta tulee olla selkeästi karkeampi kuin muut ympäristössä olevat materiaalit. Materiaaleina voidaan käyttää esimerkiksi karkeapintaista nupu- tai noppakiveä (**Kuva 17.**) (SuRaKu-ohjekortti 2004/2008: 1.) Suojateiden kohdalla varoitusalue (**Kuva 42.**) auttaa heikkonäköisiä löytämään suojatien reunan ja ajoradan reunan myös kun suojatien maalaukset ovat kuluneet (Invalidiliitto 2009: 45).

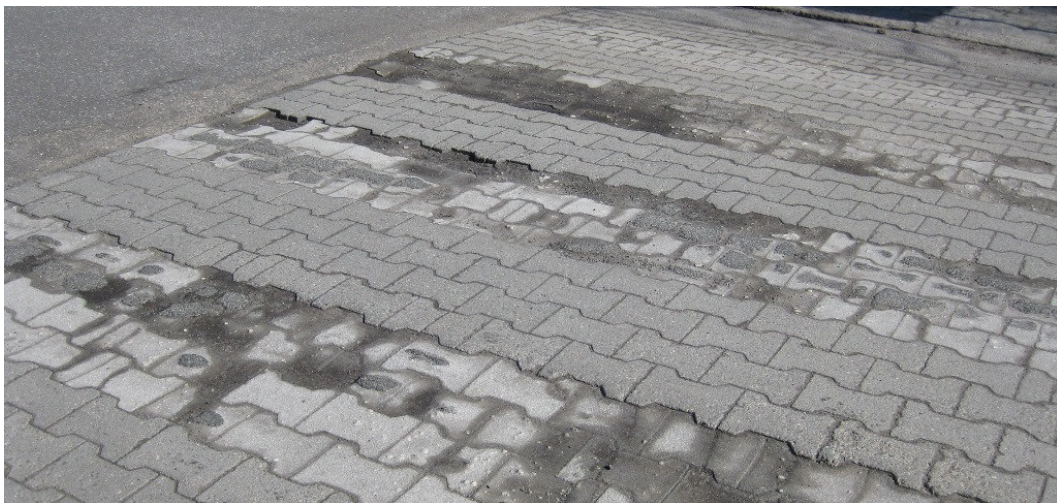
*Kuva 18. Kaksi eriväristä betonikiveä on kulunut epätasaisesti suojatien kohdalla. Kuvauspaikka ei ole kartoitusalueella. (Salla-Maija Vainio.)*

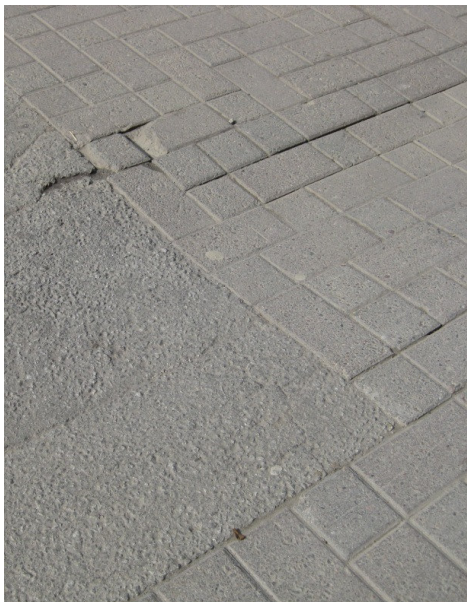
*Kuva 19.*

Päällysmateriaalien kontrastivärejä valittaessa tulisi valita aikaa kestävä väri ja huomioida asfaltin ja muiden pintamateriaalien vaaleneminen käytön aikana (**Kuva 19.**). Kontrastin tekoon sopii parhaiten valkoinen tai melkein musta materiaali keskiharmaan rinnalle. Tällaisia värikontrasteja voidaan tarvita myös joissain erityistason väylillä, joissa vaaditaan erikseen rakennettua johdettavuutta. Materiaalien käyttö tulee tarkkaan harkita, koska esimerkiksi asfaltin ja värillisten betonikivien väri haalistuu ajan kuluessa. Tummuusaste voi muuttua myös pintamateriaalin ollessa märkä (**Kuva 20.**).

*Kuvat 19. Kuvassa olevia kahta eriväristä betonikiveä ei erota toisistaan ja niiden väri on lähes sama kuin rinnalla olevan asfaltin.*

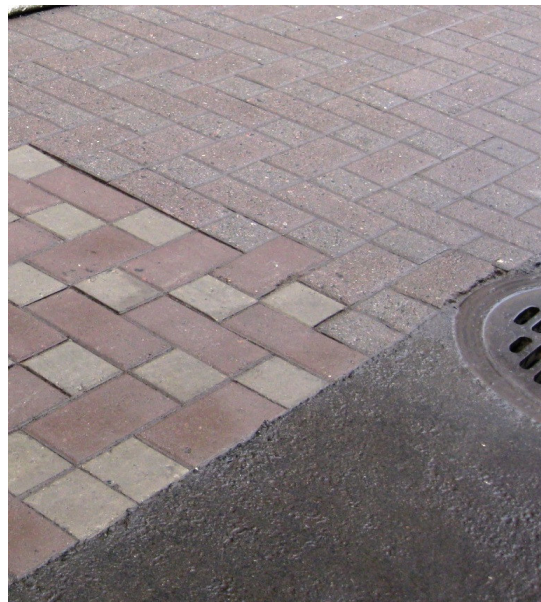
*Kuva 20.*

*Kuva 20. Punaiset kivet ovat samanlaisia kiviä, sekä juuri asetettua että käytössä ollutta. Ne erottuvat kosteina toisistaan ja asfaltista, mutta vanhemman kiven väri on haalistunut. (Salla-Maija Vainio.)*

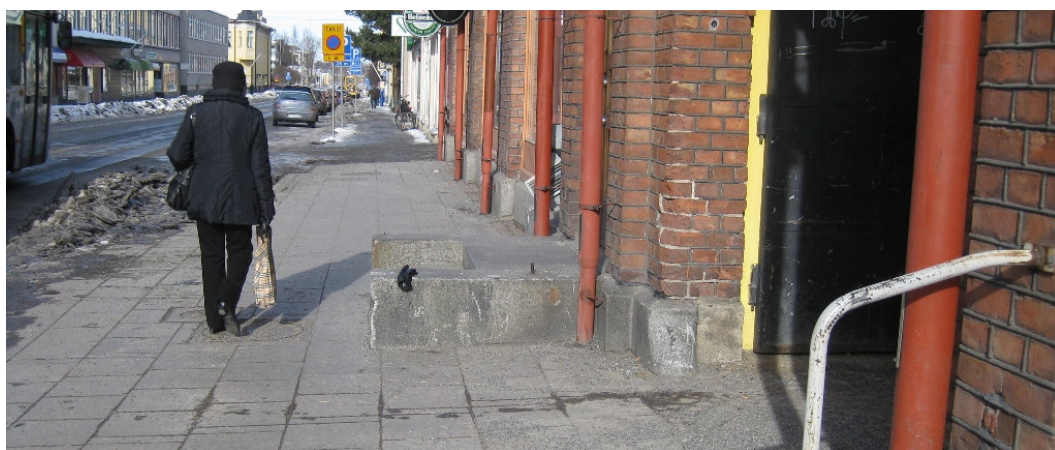
*Kuva 21. Raastuvankadulla olevia portaita on vaikea hahmottaa kulkuväylän pintamateriaalista, sillä ne ovat ympäristön kanssa samanväriset (Salla-Maija Vainio).*

Vanhojen rakennusten portaat voivat myös aiheuttaa törmäys- tai kompastumisvaaraa, sillä usein niiden väri on sama kuin ympärillä olevan kulkuväylän pintamateriaali. Tällaiset portaat on Vaasanpuistikolla Kauppahallin edessä ja Raastuvankadulla (**Kuva 21.**) (Vammaisjärjestöjen edustajat 2010.)

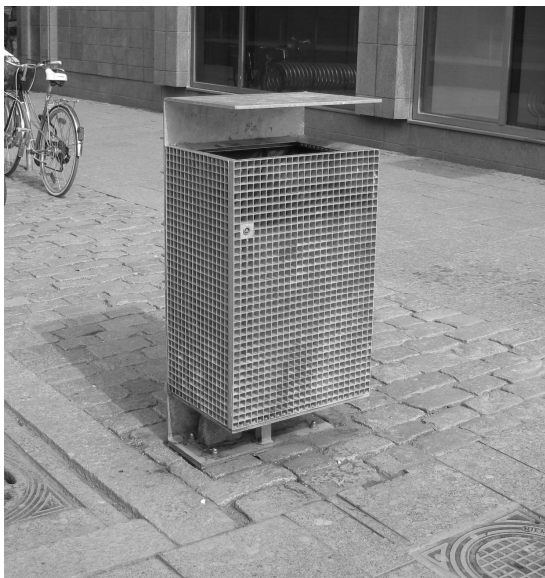
*Kuva 22.*

*Kuva 22. Roska-astia on sijoitettu oikein poikkeavalle materiaalille kulkuväylän ulkopuolelle, mutta kuva on muutettu mustavalkoiseksi osoittamaan kontrastien vähyyttä (Salla-Maija Vainio).*

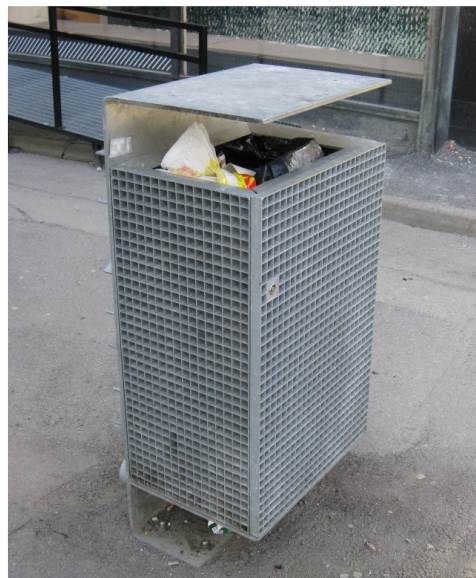
*Kuva 23.*

*Kuva 23. Teräksenkujalla oleva roska-astia aiheuttaa sijainnillaan törmäysvaaran (Salla-Maija Vainio).*

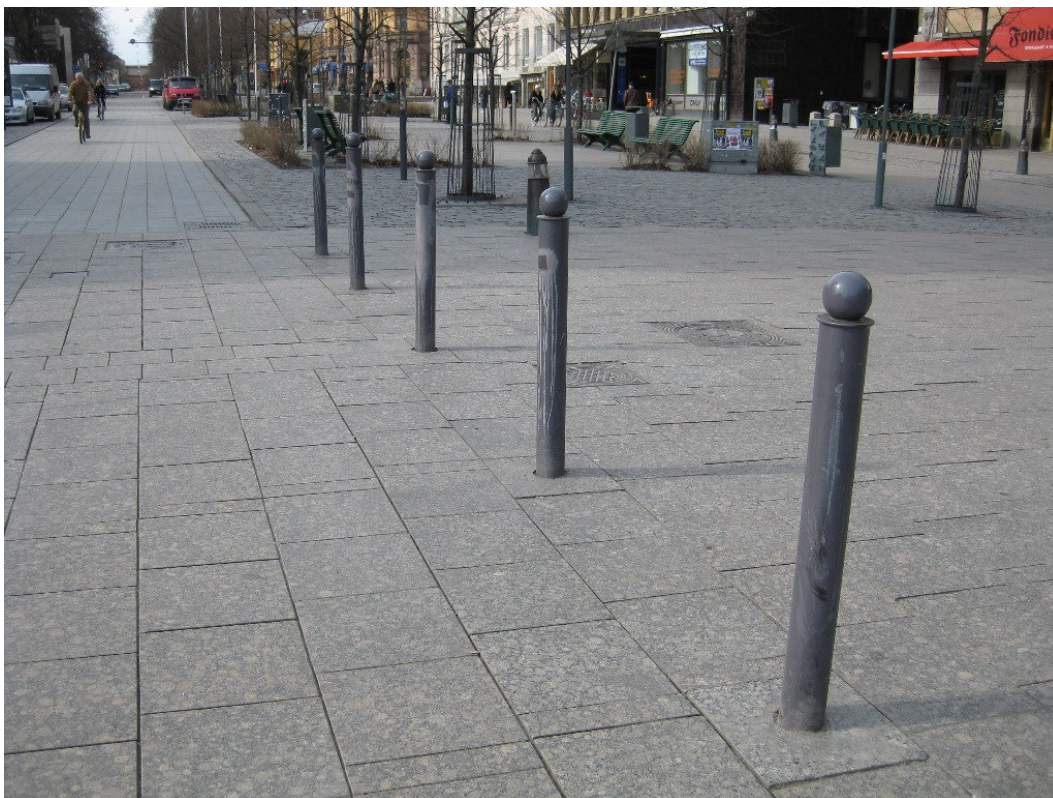
Kävelykadulla pollarit eli ajoesteet koetaan käyttäjien puolesta esteiksi, sillä ne ovat samanvärisiä muun ympäristön kanssa ja näkövammaisten on vaikea havaita niitä. (**Kuva 24.**) Torilla on katosten alla pollarit hyvin yllättävissä paikoissa keskellä kulkuväylää ja ne aiheuttavat törmäysvaaraa. Kävelykadulla nupukivetykselle sijoitetut pollarit on helpompi havaita, sillä ne ovat poikkeavaa materiaalia.

*Kuva 24. Pollareita Vaasan kävelykeskustassa (Salla-Maija Vainio).*

Kulkuväylällä olevat törmäysvaaraa aiheuttavat esteet tulisi kuitenkin merkitä, jotta niiden havaittavuus olisi helpompaa. Esimerkiksi pollareissa tulisi olla heräte- tai kontrastiraidat, jotta ne erottuisivat muusta ympäristöstä. Kontrastiraita voi olla esimerkiksi muutaman senttimetrin valkoinen heijastinraita. Hankittaessa uusia kalusteita kulkuväylille sijoitettavaksi, tulisi kiinteiden esteiden väri valita sellaiseksi, että niissä on valmis kontrastiväri ympäristön kanssa. Myös erilaisille esteille voidaan laittaa varoittava nupu- tai noppakivivyöhyke (**Kuva 17.**) ympärille ja niitä uusittaessa varmistaa niiden värikontrasti ympäristön kanssa. Varoitettavien alueiden on myös hyvä olla kontrastiltaan eri värisiä muiden pintamateriaalien kanssa.

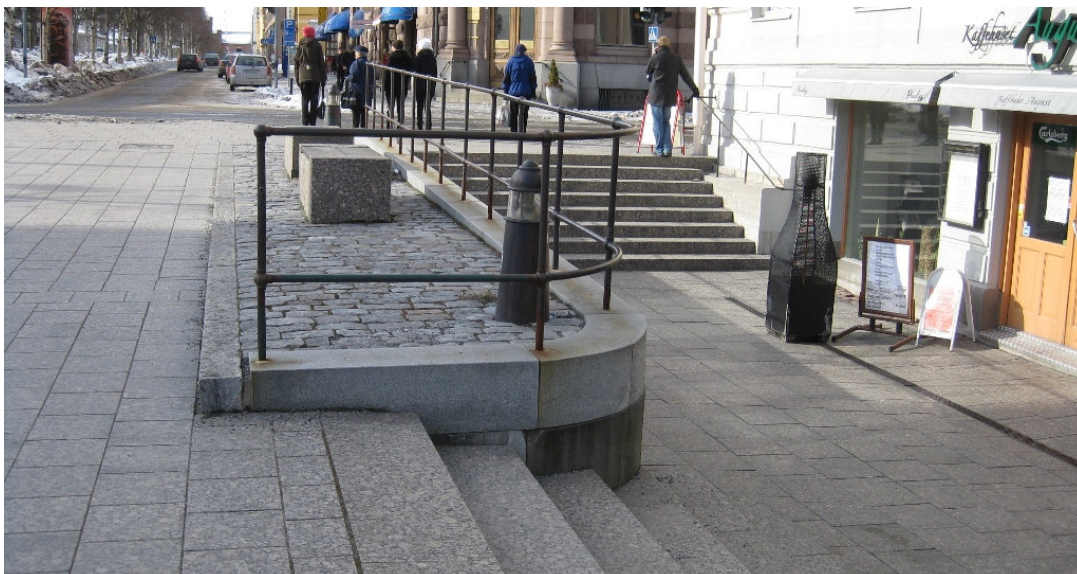
*Kuva 26. Hovioikeudenpuistikolla olevista portaista puuttuvat värikontrastit portaista ja keskellä olevista portaista kaide (Salla-Maija Vainio).*

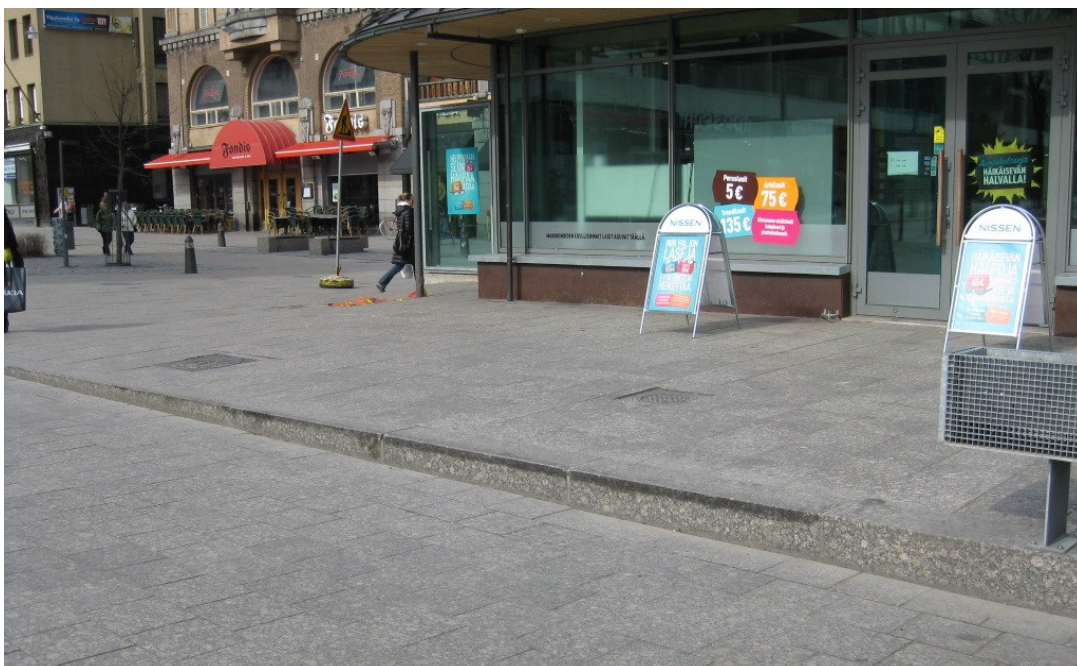
*Kuva 27. Kävelykeskustassa Hovioikeudenpuistikolla on tasoeroja, joissa ei ole varoitusaluetta tai kontrastivärejä (Salla-Maija Vainio).*

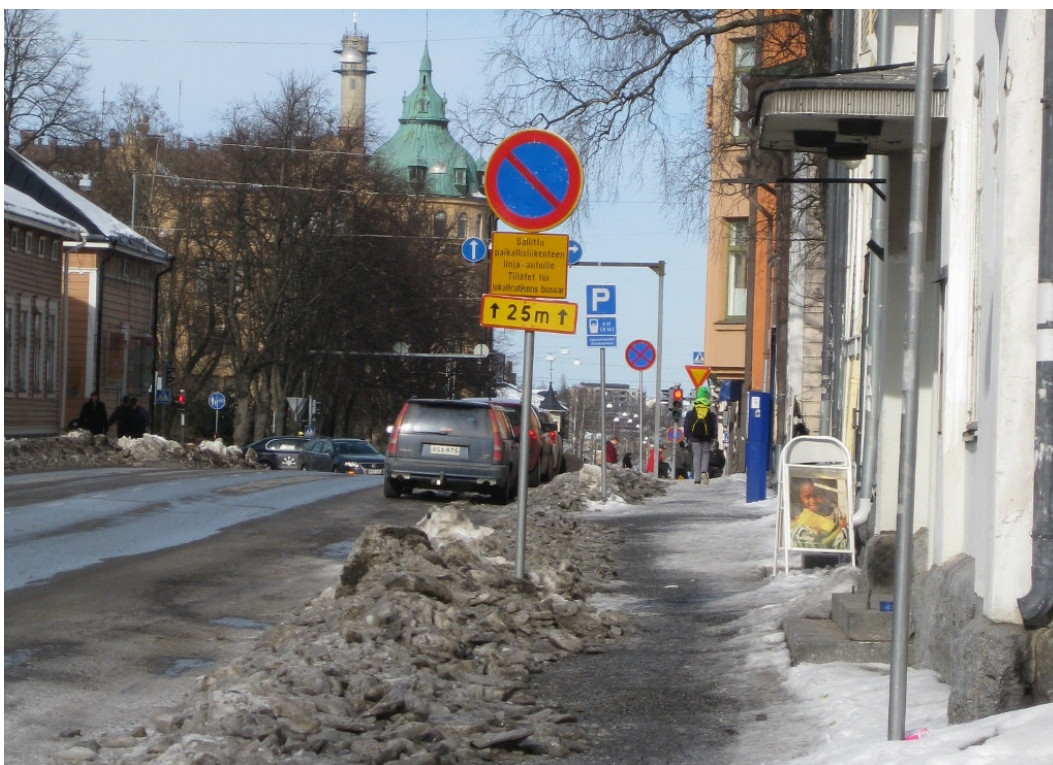
Alueen liikennemerkit olivat hyväkuntoisia ja hyvin havaittavissa. Pieniä liikennemerkkejä on käytetty kävelykeskustan alueella, jossa liikkumisen hitaudet tulisi olla pienet. Moottoriajoneuvoliikenteen merkit on asetettu pylväineen jalankulku- ja kevyenliikenteenväylien reunaan yhtenevästi samaan linjaan, joten ne eivät merkittävästi haittaa liikkumista (**Kuva 28.**).

*Kuva 28. Raastuvankadulla liikennemerkit on asetettu yhtenevään linjaan jalankulkuväylän reunaan (Salla-Maija Vainio).*

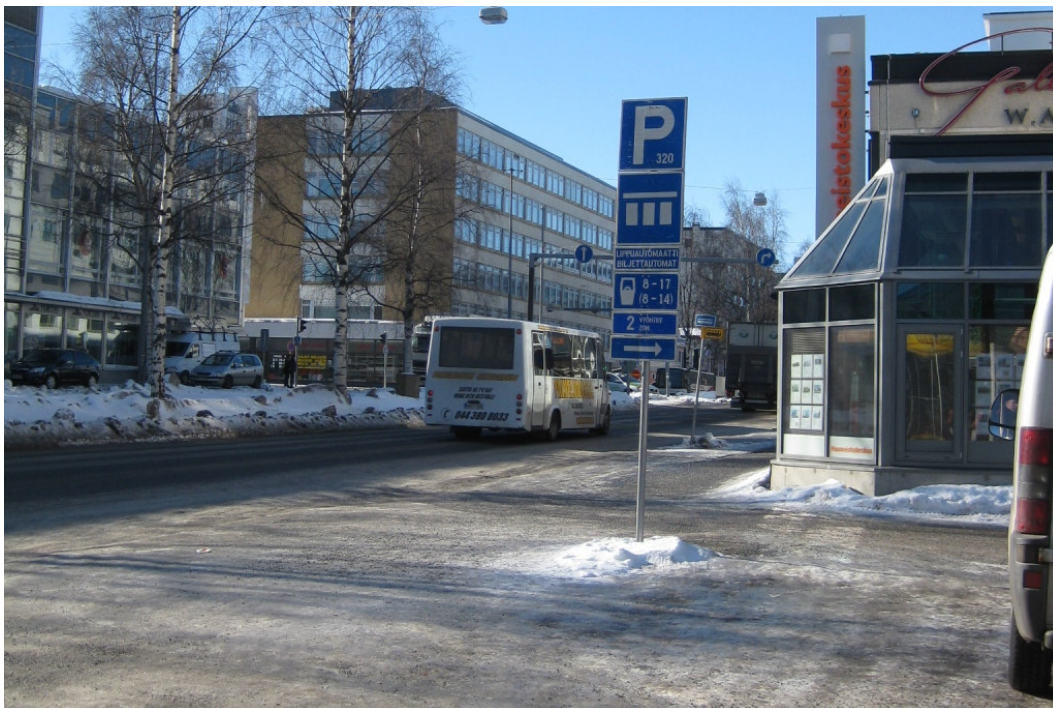
*Kuva 29. Vaasanpuistikolla liikennemerkki on liian matalalla (Salla-Maija Vainio).*

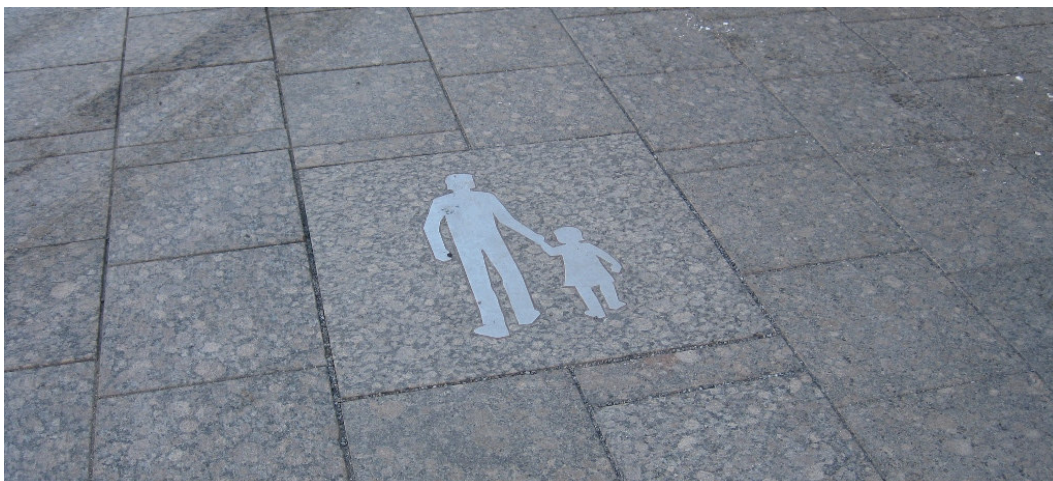
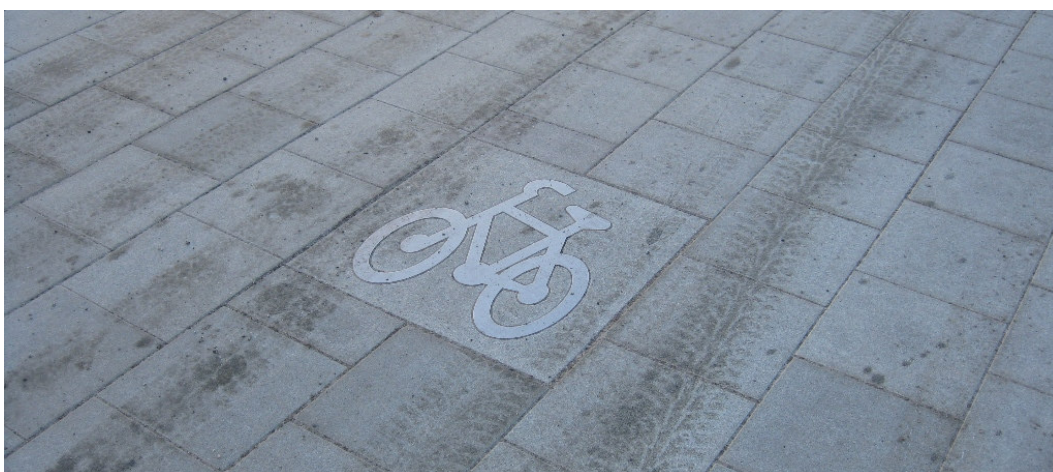
*Kuva 30. Vaasan kävelykeskustassa jalankulun salliva maahan merkitty metallinen opaste (Salla-Maija vainio).*

*Kuva 31. Vaasan kävelykeskustassa polkupyörällä ajon salliva maahan merkitty metallinen opaste (Salla-Maija vainio).*

Maahan merkittyjä opasteita kartoitusalueella käytettiin lähinnä liikuntaesteisten pysäköintipaikoilla ja joillakin pyöräilylle sallittujen alueiden alussa. Kävelykeskustassa on maahan merkityt tehty kivipinnoitteeseen metallista (**Kuva 30. ja 31.**). Maahan maalattujen opasteiden näkyvyydestä tulee myös pitää huolta. Merkit maalataan joka vuosi, tai jos mahdollista ne massataan, jolloin niiden kestävyys on parempi (Gustafsson 2010).

Merkit on myös mahdollista tehdä muusta materiaalista, esimerkiksi metallista, joka on upotettu kivilaattaan (**Kuva 30. ja 31.**). Metallisten merkkien kestävyys on huomattavasti parempi kuin maalattujen, mutta niiden kontrastiero ei ole yhtä näkyvä, kuin juuri maalatun merkin. Kiveen istutettuja metalliopasteita voidaan käyttää sulanapitoalueilla, jolla ne eivät muutu jäätyessään liukkaaksi

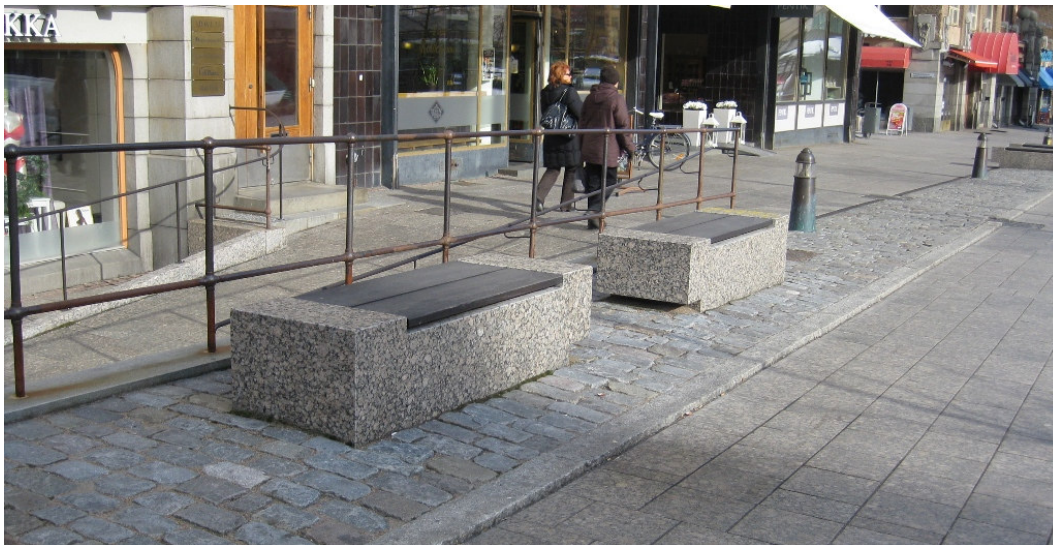
*Kuva 32. Kulkuväylän ulkopuolelle sijoitettuja penkkejä Vaasan kävelykeskustassa (Salla-Maija Vainio).*

Vaasan kävelykeskustassa penkkejä on hyvin kattavasti kahta erikorkeuksista (**Kuva 32.**). Korkeammissa penkeissä on myös selkätuet (**Kuva 33.**). Ydinkeskustan ulkopuolella ei ole juuri kiinteitä penkkejä, muuta kuin muutamilla julkisen liikenteen pysäkeillä. Muut penkit viedään talviajaksi varastoon.

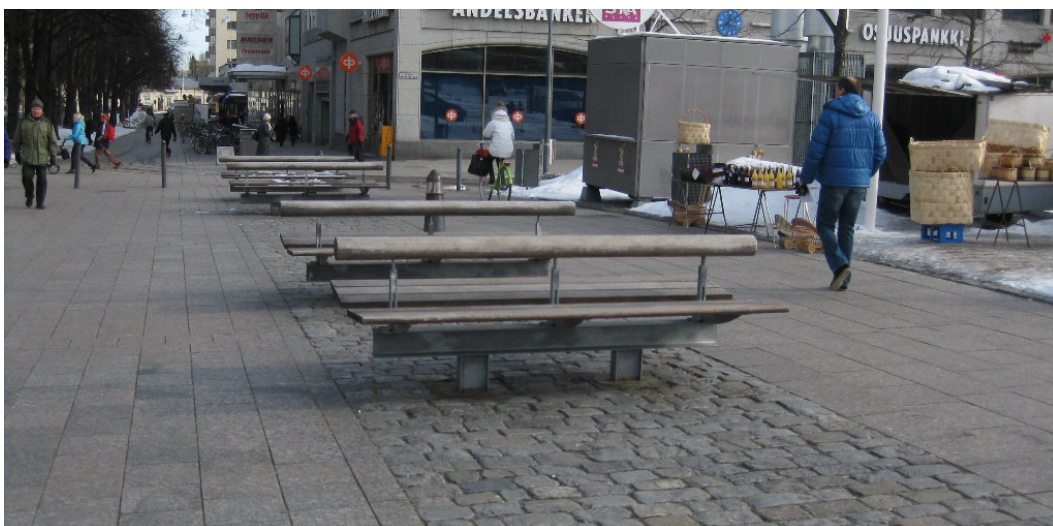
*Kuva 33. Kävelykeskustassa penkkejä, joissa on selkätuet (Salla-Maija Vainio).*

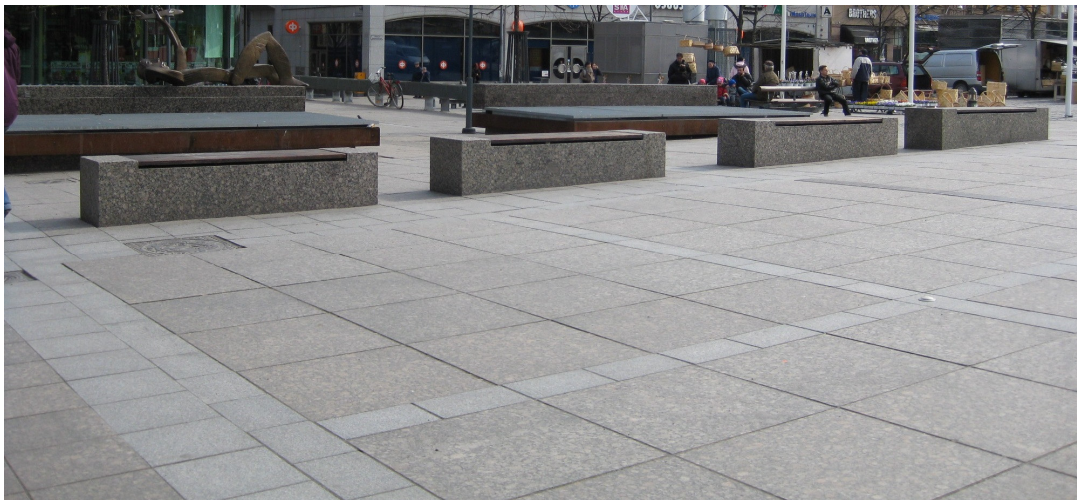
Osa penkeistä sijaitsee poikkeavalla pintamateriaalilla, jolloin törmäysvaara niihin pienenee. Osa penkeistä ei ole poikkeavalla pintamateriaalilla, mutta ne on sijoitettu linjaan, niin etteivät ne ole varsinaisesti kulkuväylällä (**Kuva 34.**).

*Kuva 34. Vaasan kävelykeskustassa olevia penkkejä (Salla-Maija Vainio).*

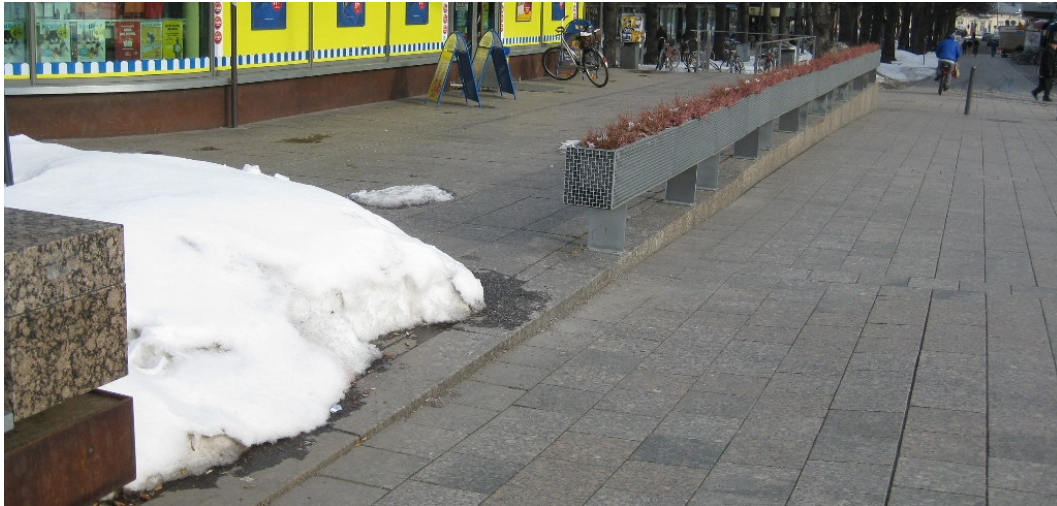
*Kuva 35. Hovioikeudenpuistikolla tasoeroa on rajattu kaiteella (Salla-Maija Vainio).*

Hovioikeudenpuistikon ja Kauppapuistikon risteyksessä olevilla kahdella liiketilalla on ympärillään tasoeroja, joihin tulisi laittaa varoitusalueet ja värikontrastit, jotta näkövammaiset voivat havaita ne. Idän puoleisen liiketilan ympärille voitaisiin myös jatkaa kaidetta samaan tapaan kuin lännen puolella olevaan, jolloin korkeuseron rajausta ei tarvittaisi siinä kohdassa. (**Kuva 27. ja 35.**)

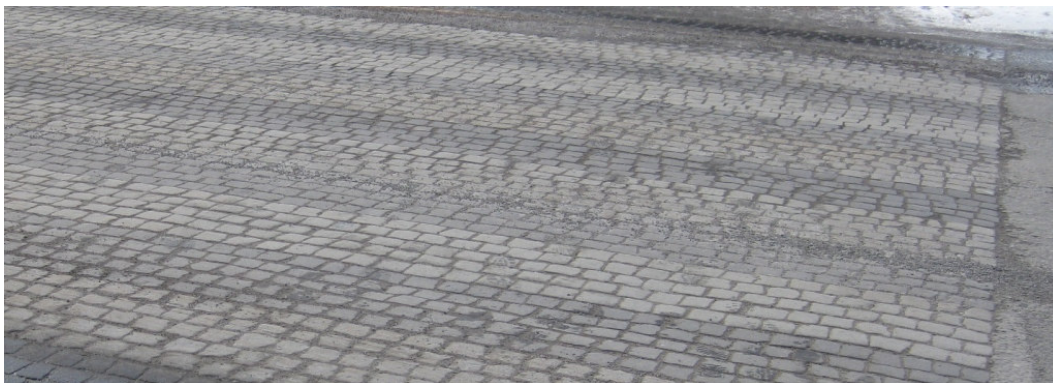
merkinnät ovat kuluneita keväisin, ennen kun suojateiden maalaukset alkavat. Massatut merkinnät ja kivimateriaaleista tehdyt merkinnät eivät kulu samalla tavalla kuin maalatut ja ne ovat keväisinkin hyvin näkyviä. Luonnonkivimateriaalien värit eli kontrastit säilyvät erinomaisesti (**Kuva 38.**)

*Kuva 38. Noppakivipäällysteinen suojatie Kauppapuistikolla (Salla-Maija Vainio).*

Kuperilla nupukivillä liikkumista kuvattiin Internet-kyselyssä hankalaksi, samoin noppakivipäällystettä, joka on epätasainen ja hidastaa kulkua (**Kuva 38.**) (Pasanen 2010). Epätasainen nupukivipäällyste koetaan esteeksi ja tämä on huomattu erityisesti suojateilla (Liite 3). Rollaattorin ja lastenvaunujen kanssa kulkevat ylittävät tien mieluiten asfaltilla päällystetystä kohdasta kuin nupukivellä päällystetyltä

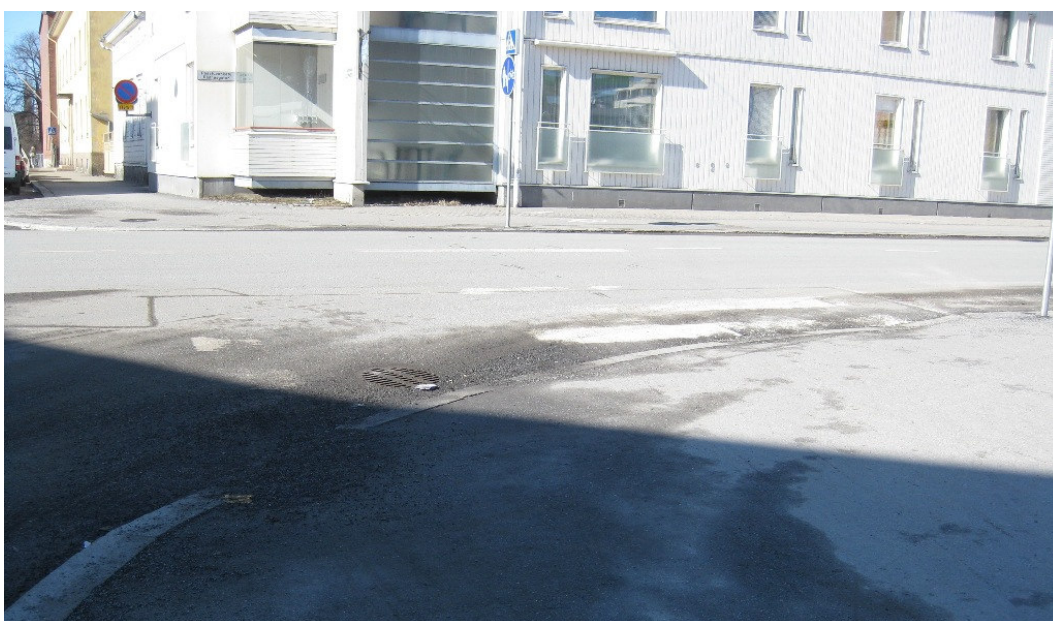
*Kuva 39. Rauhankadun ja Raastuvankadun risteyksessä suojatien johdettavuutta tulisi parantaa (Salla-Maija Vainio).*

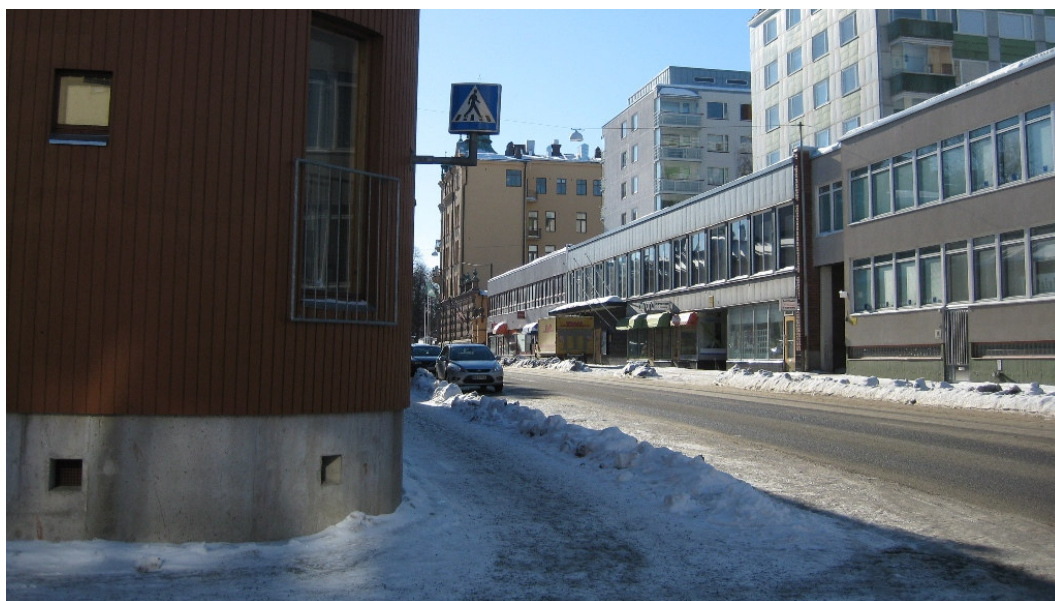
*Kuva 40. Suojatienmerkki on kiinnitetty talon seinään Hietasaarenkadun ja raastuvankadun kulmassa (Salla-Maija Vainio).*

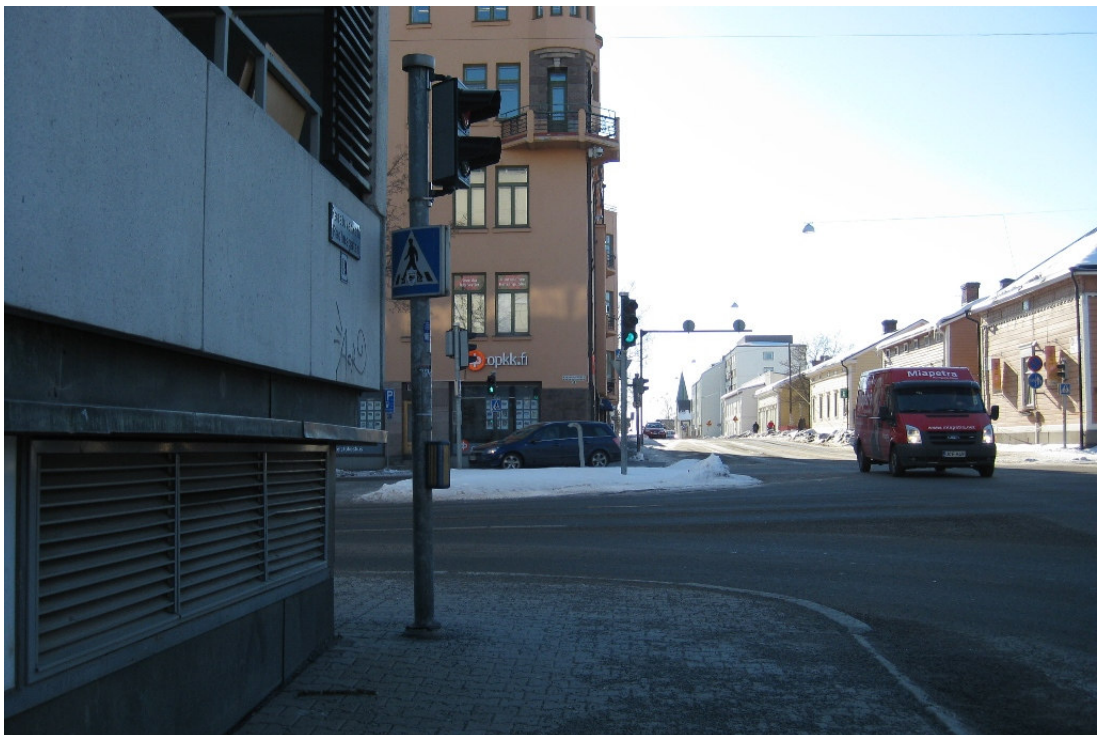
*Kuva 41. Raastuvankadulla on asetettu suojatienmerkki kauas suojatienreunasta (Salla-Maija Vainio).*

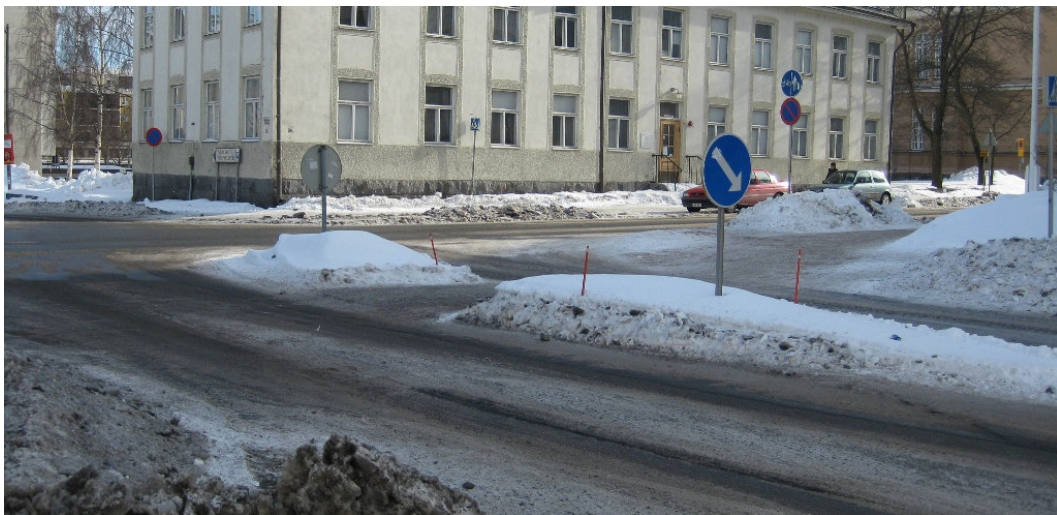
*Kuva 44. Suojatien keskisaarekke Rauhankadun ja Raastuvankadun risteyksessä (Salla-Maija Vainio).*

Kartoitusalueella on keskisaareke vain Rauhankadun ja Raastuvankadun risteyksessä (**Kuva 44**). Keskisaareke on tarpeeksi leveä, mutta syvyys on liian pieni noin 1,5 metriä, jolloin siihen ei mahdu kunnolla lastenvaunujen kanssa tai sähköpyörätuolilla. Saarekkeen reunakivet ovat mitoituksiltaan hyvät. Varoittavia alueita ei keskisaarekkeella ole käytetty.

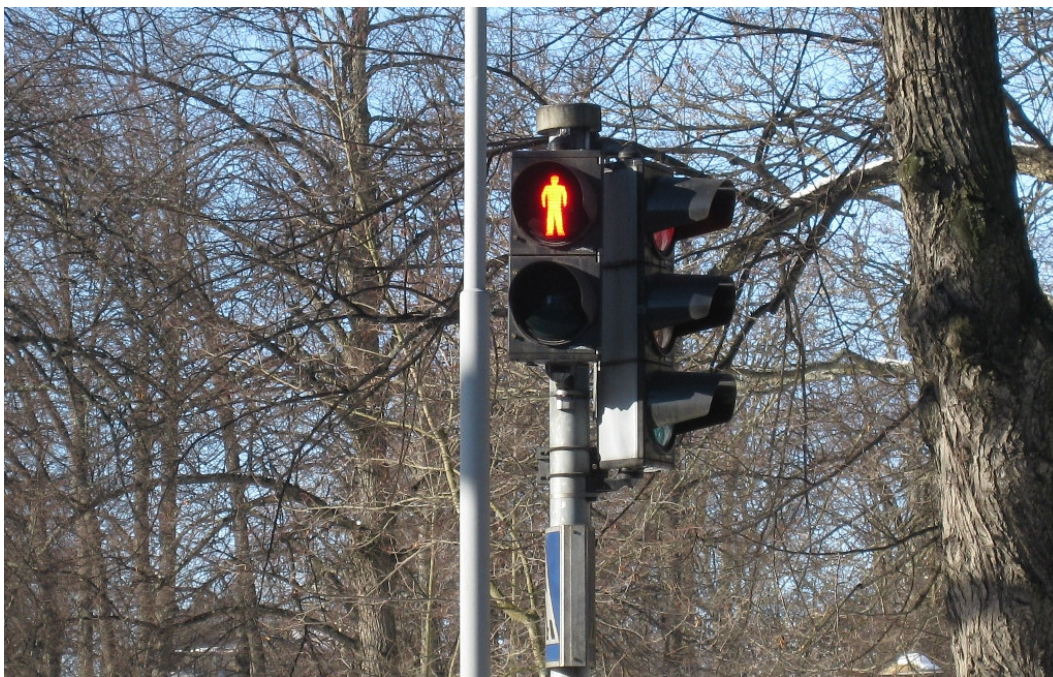
Liikennevalojen lamppuja on vuodesta 2007 Vaasassa vaihdettu led-lamppuihin (Heino, 2011). Led-lamppuja on vaihdettu jo osaan kartoitusalueen liikennevaloista ja niiden etuna on, että ne palavat kirkkaammin ja näkyvät jopa silloin kun aurinko paistaa suoraan valoa kohti. Led-lamput auttavat kaikkia näkemään liikennevalot paremmin ja lisäksi yhden led-lampun sammuminen ei lopeta koko valon toimimista (**Kuva 45.**).

*Kuva 45. Vaasanpuistikon ja Raastuvankadun risteykseen on asennettu led-lamput jalankulkua ohjaaviin liikennevaloihin (Salla-Maija Vainio).*
