# VAASAN KESKUSTA-ALUEEN ESTEETTÖMYYSKARTOITUS 2010

Tekniikka ja liikenne  
2011

Tämä opinnäytetyö tehtiin Vaasan kaupungin kaavoituksen ja katutoimen toimeksiannosta. Tarkoituksena oli kartoittaa Vaasan keskusta-alueen keskeiset esteettömyysongelmat ja olla tukena kadunsuunnittelun ja -ylläpidon työssä. Vaasassa edellinen esteettömyyskartoitus on tehty vuonna 2002, joten esteettömyyden kehittäminen on ollut paikallisesti jatkuvaa.

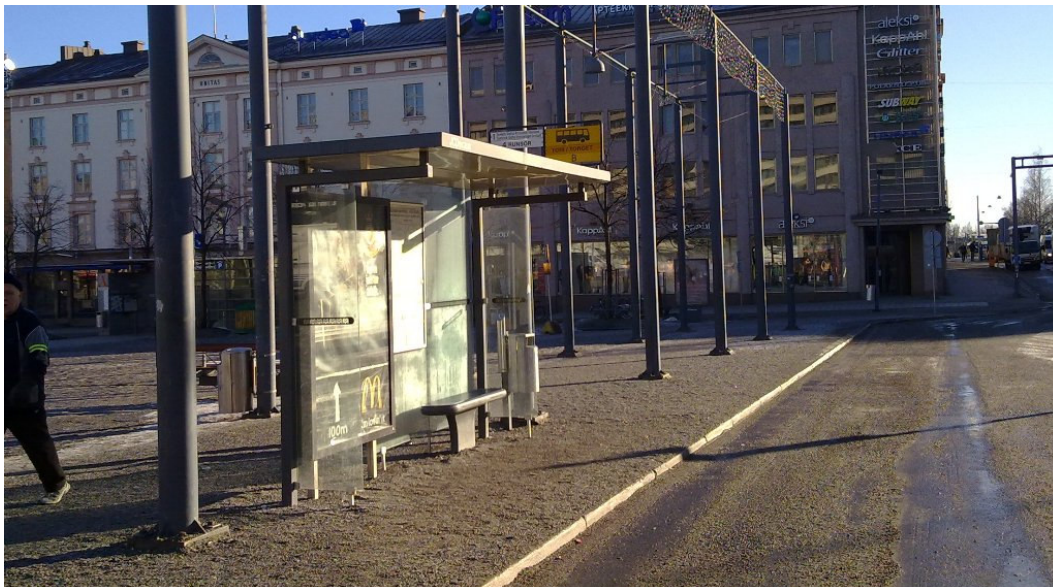
Linja-autopysäkeillä on lasiseinät, joissa on musta huomiomerkintä (**Kuva 48**). Useimmat pysäkit ovat niin kapealla väylällä, että katoksen tai penkin rakentaminen on mahdotonta ilman että kulkuväylä kapenee liian paljon. Varoitusalueita ei ole käytetty.

2010). Ainoa tasan 8 mm:n koroke on Vaasanpuistikolla torin eteläpäädyssä olevilla pysäkeillä, joilta on siis esteettömin pääsy matalalattialinja-autoihin. Muilla pysäkeillä korokkeen korkeus on alle 8 mm.

*Kuva 48. Linja-autopysäkki Vaasanpuistikolla torin eteläpäädyssä (Salla-Maija Vainio).*

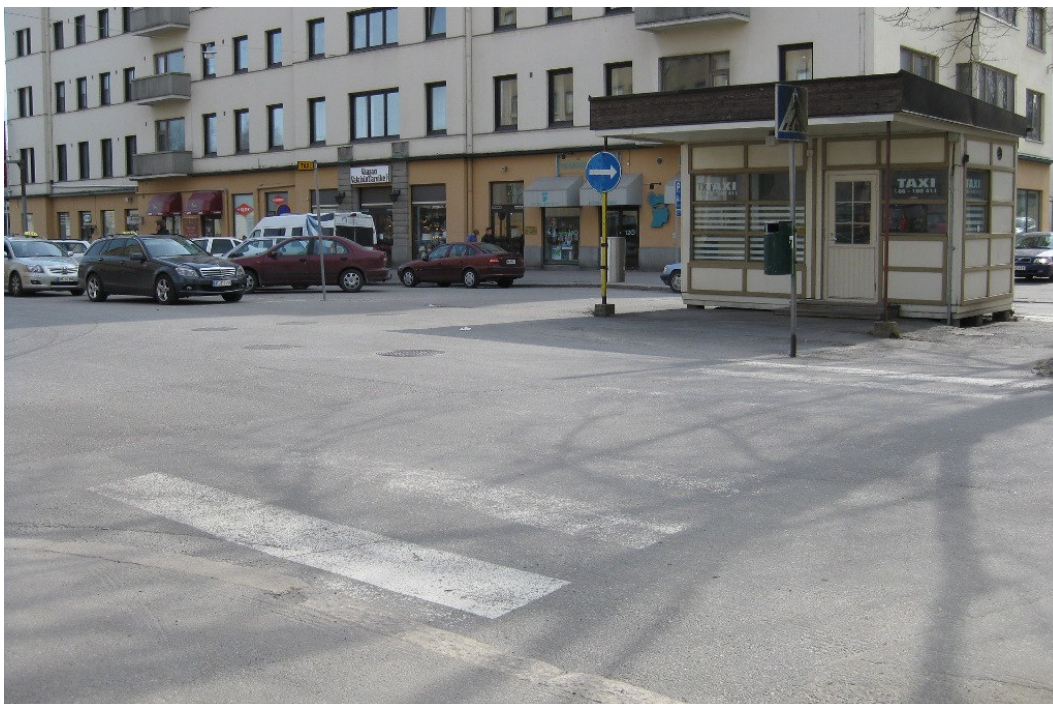
Koroketta ei ole myöskään Hovioikeudenpuistikon ja Rosteninkadun risteyksessä olevalla taksipysäkillä, jolle ei ole johdatettavuutta (Vammaisjärjestöjen edustajat 2010). Tällä pysäkillä ei ole myöskään penkkiä katoksen alla (**Kuva 49**).

*Kuva 49. Hovioikeudenpuistikon ja Rosteninkadun risteyksessä oleva taksipysäkki (Salla-Maija Vainio).*

Hovioikeudenpuistikon ja Rosteninkadun risteyksessä sijaitsevan taksipysäkin johdettavuutta tulisi parantaa ja samalla rakentaa sille koroke, jotta käyttäjät tietä-

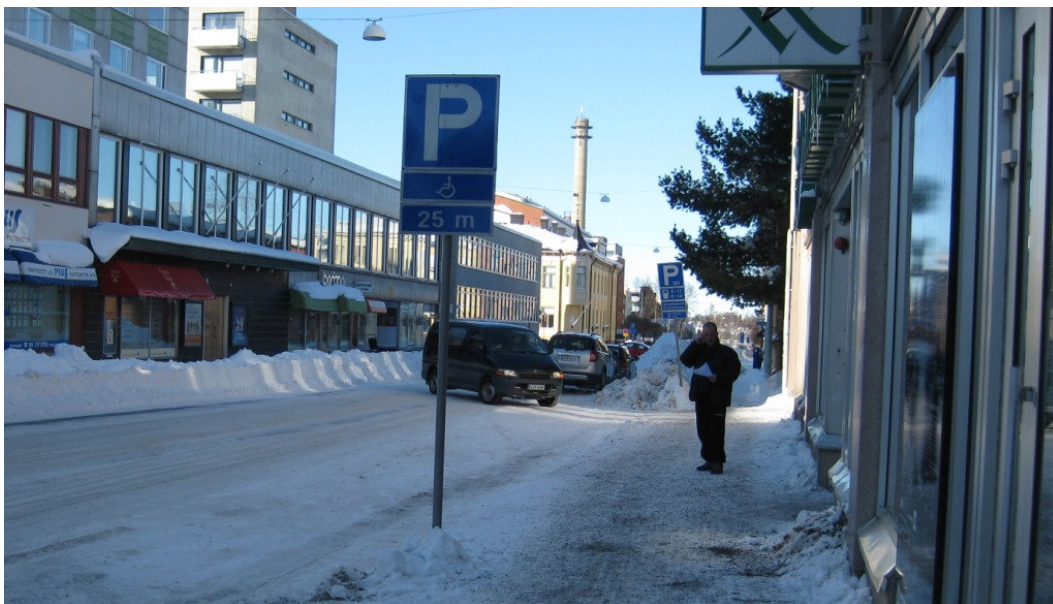
Alueella suurin osa liikuntaesteisten pysäköintipaikoista on kadunvarsilla, jolloin ne ovat liian kapeita ja autosta joudutaan poistumaan moottoriajoväylälle (**Kuva 50.**) (Vammaisjärjestöjen edustajat 2010). Tällaisia pysäköintipaikkoja on alueella yhteensä 13. Tien reunassa olevilla pysäköintipaikoilla on välittömässä läheisyydessä luiskareunatuki, jolta on pääsy kevyenliikenteenväylälle. Ympäristön kalte-

vuus ei ole pysäköintipaikoissa liian suuri, jolloin kaltevuudesta ei aiheudu vaaraa kulkuneuvosta poistuttaessa.

*Kuva 50. Liikuntaesteisten pysäköintipaikka Raastuvankadulla kadunvarressa (Salla-Maija Vainio).*

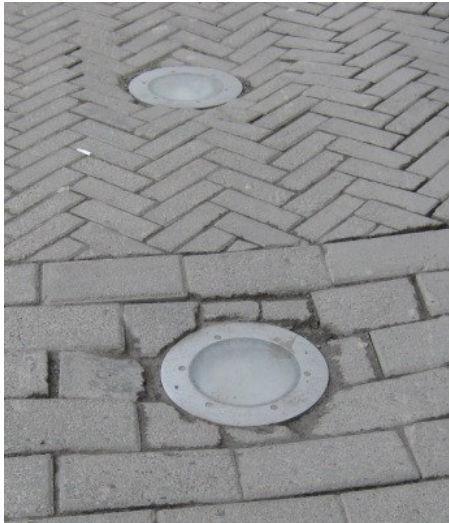
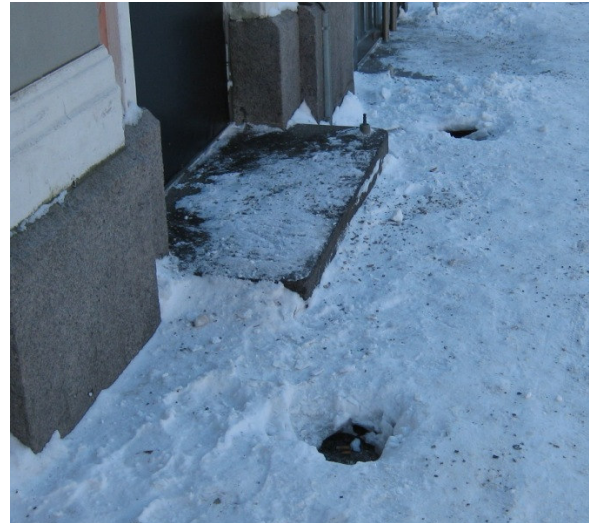
On myös muita tapoja valaista ympäristöä kuin pylväs ja vaijerikiinnitteiset valot. Maahan upotetut valaisimet sopivat korostusvalaistukseen, mutta eivät toimi valaistuksena yksinään (**Kuva 51. ja 52.**). Lamput eivät saa häikäistä silmiä eivätkä saa olla liian kuumia. Korostusvalaisimia tulisi mieluiten käyttää muualla kuin jalankulkureiteillä. Tällaisia voivat olla esimerkiksi maahan upotetut lamput, jotka häikäisevät erityisesti näkövammaisia, mutta myös muita kadulla liikkuja. (Heino 2010.)

*Kuva 51. ja 52. Maahan upotetut lamput häikäisevät jalankulkijoita pimeällä. Ne myös sulattavat lumeen ja jäähän reiän, joka aiheuttaa kompastumisvaaran (Salla-Maija Vainio).*

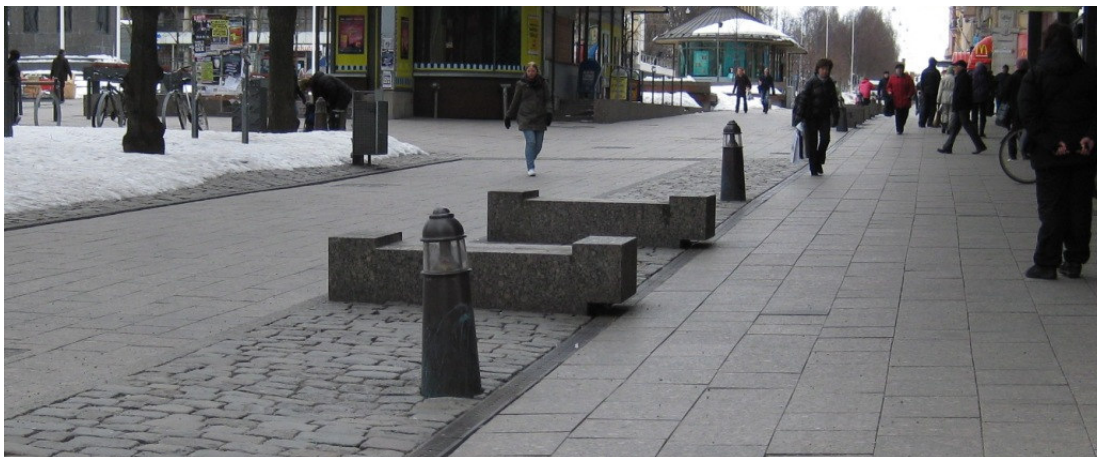
Pollarivalaisimet ovat toimivia, sillä ne tekevät kulkuväylille ohjaavia linjoja eivätkä häikäise. Pollarivalaisimet on tapana sijoittaa kulkuväylien ulkopuolelle (**Kuva 53**). Niiden käytöstä on myös saatu positiivista palautetta heikkonäköisiltä juuri sen vuoksi, etteivät ne häikäise silmiä ja tekevät samalla maahan ohjaavia linjoja, joita on helppo seurata. (Heino 2010.)

*Kuva 53. Vaasan keskustan kävelykadulla on käytetty pollarivalaisimia, jotka ovat varsinaisen kulkuväylän ulkopuolella mukulakivivyöhykkeellä (Salla-Maija Vainio).*

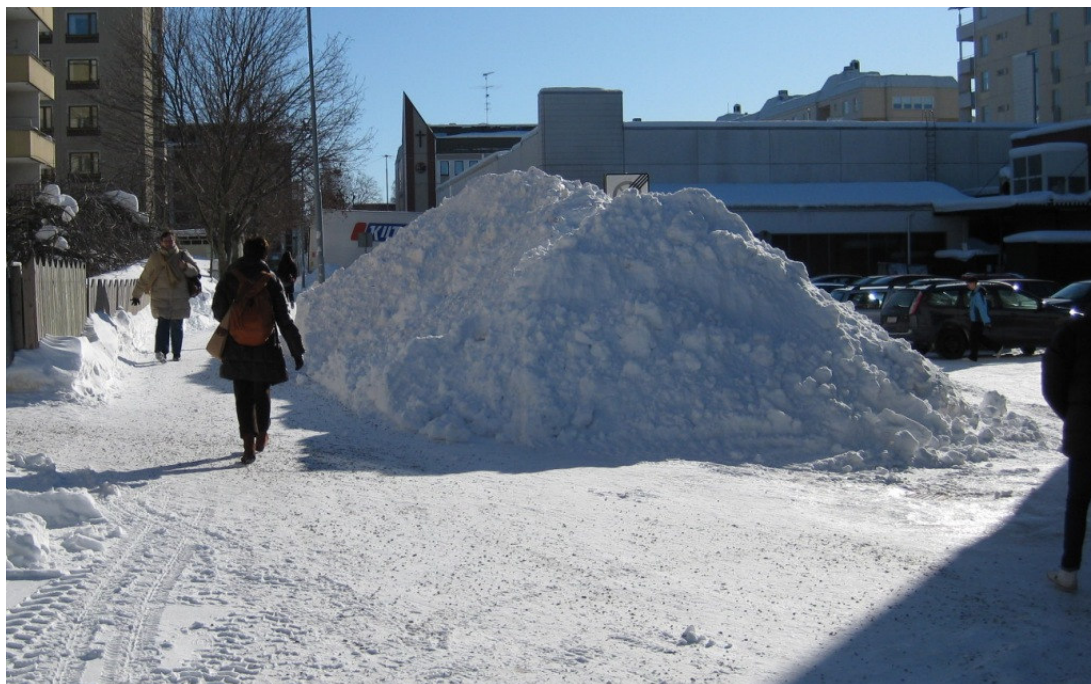
*Kuva 55. Lunta on välivarastoitu jalkakäytävän ja pysäköintialueen väliseen tilaan Hallinkujalla (Salla-Maija Vainio).*

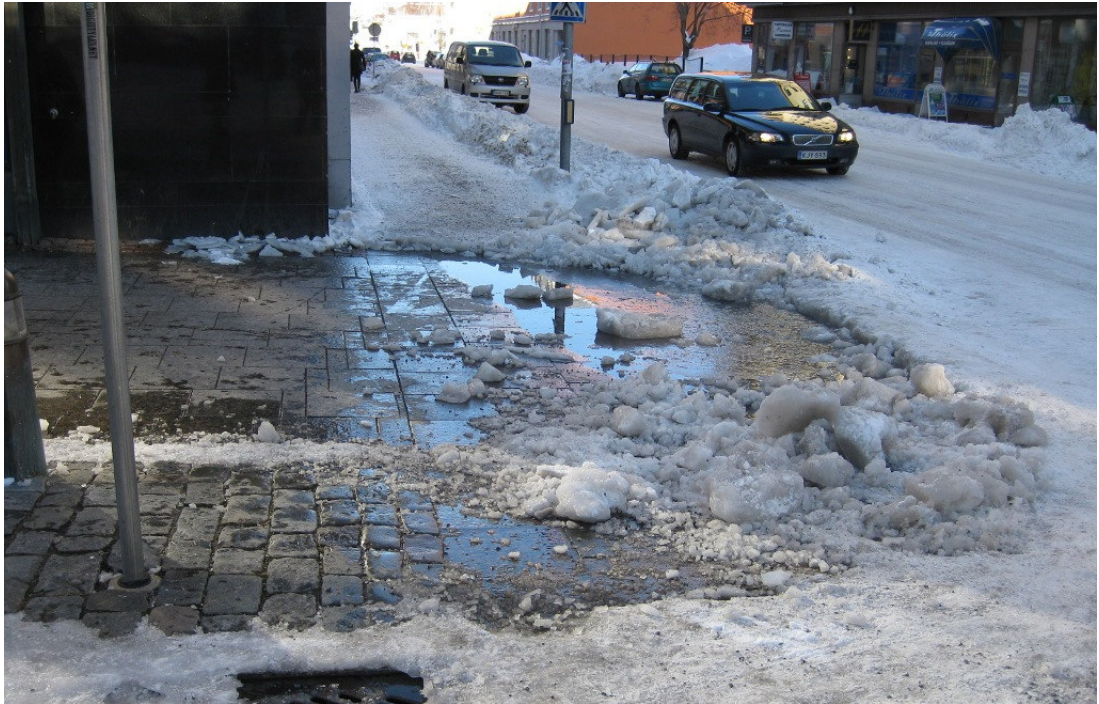
*Kuva 56. Hovioikeudenpuistikon ja Pitkädun risteyksessä sulanapitoalueen reunassa sulanut vesi ei ole haihtunut (Salla-Maija Vainio).*

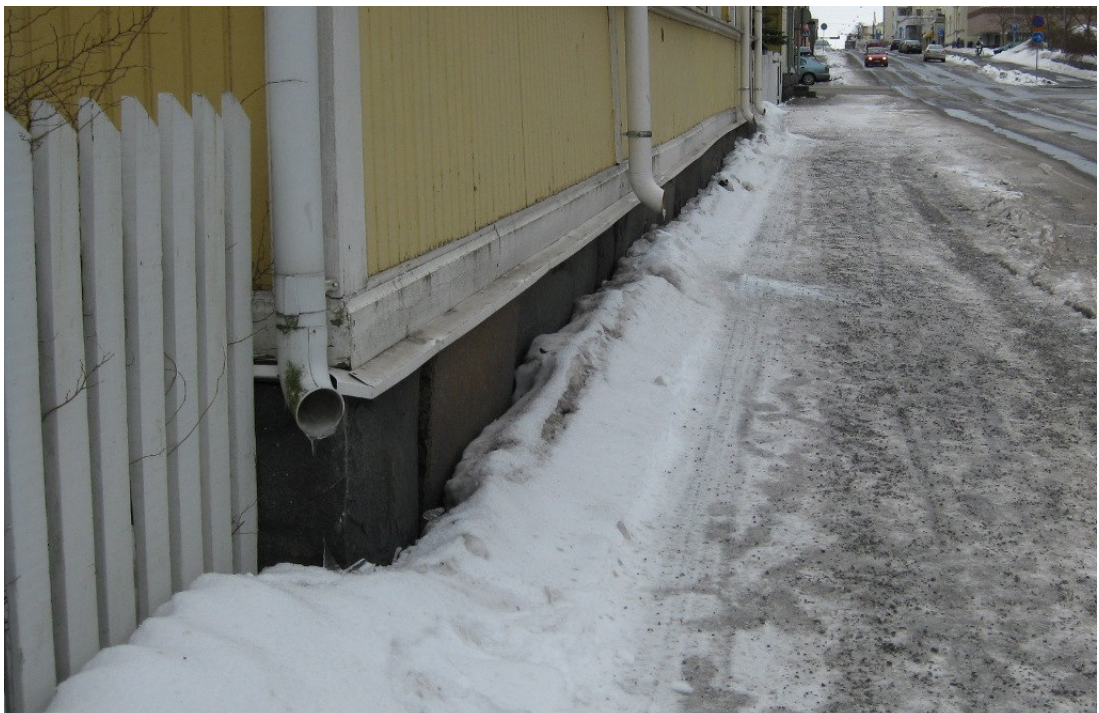
*Kuva 57. Kiinteistön sadevesirännejä Rauhankadulla (Salla-Maija Vainio).*

Jääkerrostumia aiheuttavat kevyenliikenteenväylille ohjattu kiinteistöjen hulevesi eli sadevesi. Sadevesiränneistä valuu vettä kulkuväylälle, ja usein se jäätyy kerrostumiksi, jotka aiheuttavat liukastumisia (**Kuva 57.**) (Liite 1). Jantunen kertoo että keskusta-alueella on määräys katuun rajoittuville kiinteistöille liittyä hulevesiverkostoon, jos kadulla on erillisviemärointi. Kiinteistöt, joilla on mahdollisuus liittyä hulevesiverkostoon, mutta eivät ole tehneet sitä, maksavat vuosittain hulevesimaksun maksuluokkien mukaisesti. Maksuluokat määräytyvät aiheutetun haitan mukaisesti Määräys ei kuitenkaan koske ainakaan vielä omakotitaloja, mutta näiden kiinteistöjen saneerausten yhteydessä kehoitetaan liittymään samalla hulevesiverkkoon. (Jantunen 2011.)

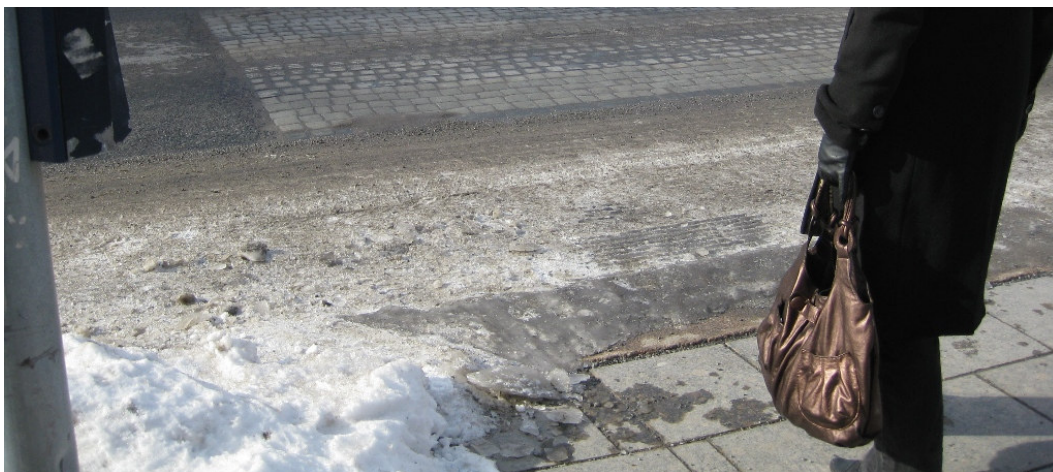
*Kuva 59. Raastuvankadulla on suojatien alkuun muodostunut jääkerrostuma (Salla-Maija Vainio).*

tyä myös jääkerrostumia (**Kuva 59.**). Aurasta ja tiehöylästä voi myös jäädä lumivalleja, jotka kerätään pois myöhemmin, mutta pieniä ei ehditä poistaa ollenkaan. Epätasaisten pintamateriaalien koloihin jää myös lunta ja jäätä, mikä tekee niiden pinnan liukkaaksi. Epätasaiset materiaalit voivat myös lähteä irti. Erityinen ongelmien aiheuttaja on routa, joka tekee pinnasta epätasaisen. (Jartamo 2011.)

Aurauksissa tulee kiinnittää erityistä huomiota suojateiden alkuihin, jotta käyttäjillä on mahdollista ylittää suojatie turvallisesti. Myös suojateiden reunatuen viereen kerääntyvät jääkerrostumat tulisi poistaa. Kulkuväylien epätasaisuuksia tulisi korjata myös sen vuoksi, ettei niihin pääse kertymään lunta ja jäätä, joka aiheuttaa liukkaita.

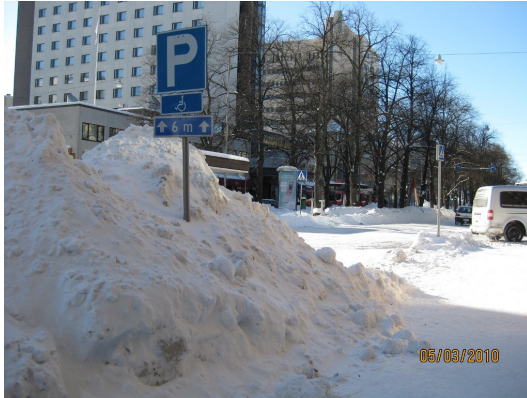
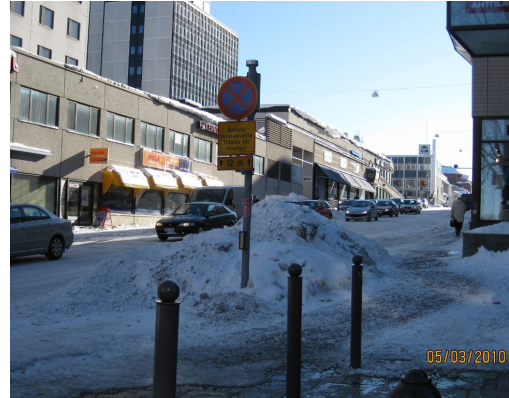
Talvella lumien aurauksessa massat joudutaan yleensä välivarastoimaan auratun paikan läheisyyteen. Auratessa tulisi kiinnittää huomiota lumen sijoitteluun, sillä se kasataan liikuntaesteisten pysäköintipaikoille (Vammaisjärjestöjen edustajat 2010). Tämä estää liikuntarajoitteisten palvelujen lähelle pääsyä. Kartoitusalueen 27 liikuntaesteistenpysäköintipaikoista 6 oli lumimassojen alla kartoitushetkellä ja esimerkiksi Pitkänkadun invataksinpysähdyspaikka on usein talvella lumimassojen alla (**Kuva 60. ja 61.**). Lumimassojen käsittely ei ole ainoastaan kunnossapi-

*Kuva 60. ja 61. Lumen välivarastoinnissa on käytetty liikkumisesteisille tarkoitettuja pysäköintipaikkoja (Salla-Maija Vainio).*

don vastuulla, vaan jo kaavoitus- ja suunnitteluvaiheessa tulisi suunnitella alueita, joille lunta voidaan varastoida koko talveksi tai väliaikaisesti. Tulee myös ottaa huomioon, että sopimattomiin paikkoihin välivarastoidut lumet voivat olla tontin-omistajien sijoittamia.

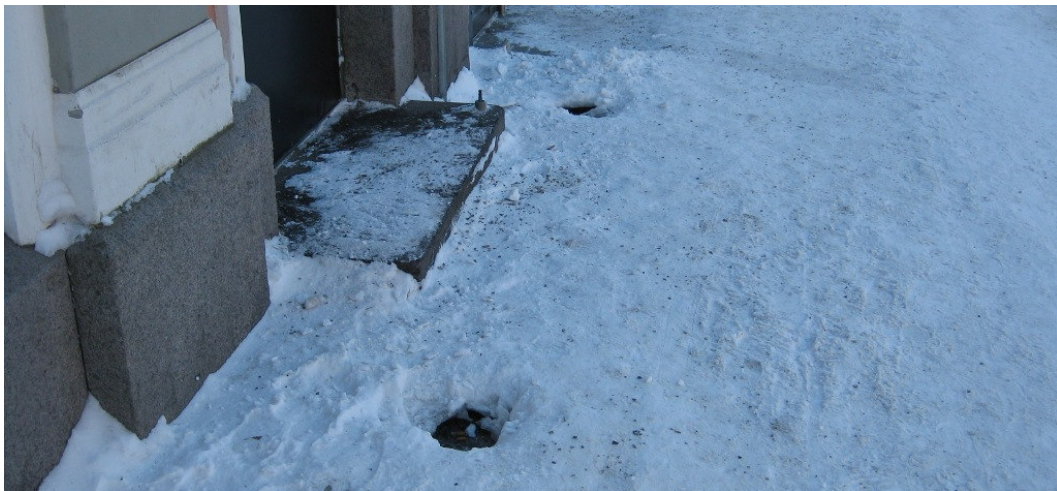
*Kuva 62. Vaasanpuistikolla on maahan upotetut valaisimet sulattaneet lumeen reiät (Salla-Maija Vainio).*

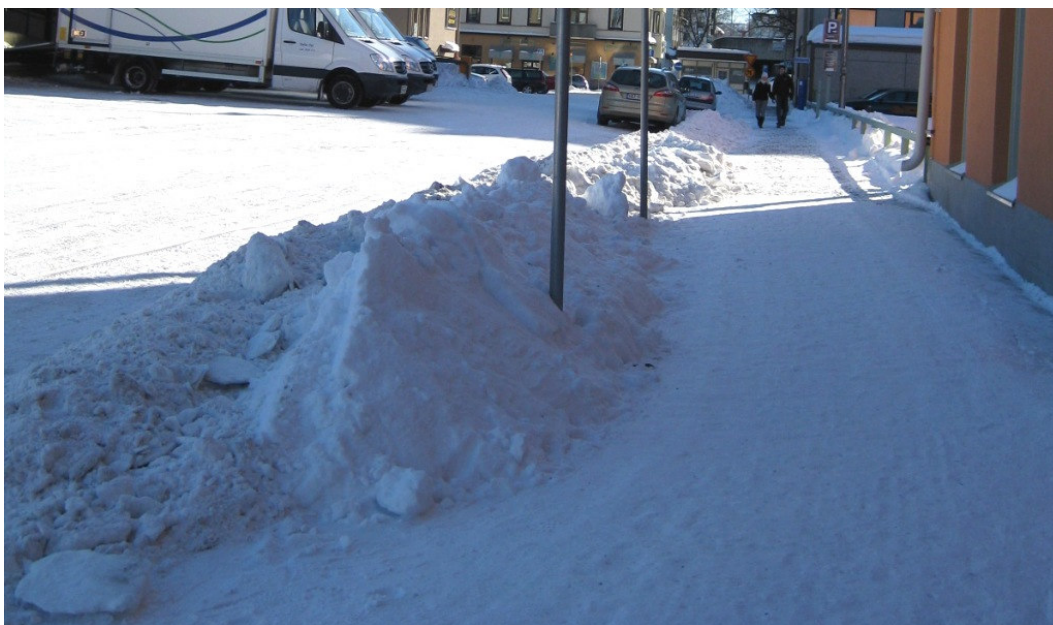
*Kuva 63. Kulkuväylän reunaan on kasaantunut lunta Rosteninkadulla (Salla-Maija Vainio).*

Kiinteistönomistajien tulee huolehtia paremmin liukkauden torjunnasta, sillä suurin osa talven liukastumisista sattuu jalkakäytävillä. Jalkakäytäviä tulisi aurata tehokkaasti jo talven aikana ja poistaa kulkuväyliä reunoille kerääntyneet lumivalit (**Kuva 63.**), jolloin lumien sulaessa kulkuväylille ei pakkaantuisi paksua jääkerrosta ja sulaneet vedet pääsevät valumaan pois. Kiinteistöjen tulisi myös liittyä hulevesiverkkoon, jotta saadaan minimoitua jalankulkuväylille kerrostuvat ja taseroja muodostavat jäät. Liukkauden torjunnasta on myös etua kiinteistönomistajille taloudellisesti, sillä se vähentää myös liukastumisista koituneita korvauksia.
