Förebyggande underhåll av elanläggning

Examensarbete för ingenjörsexamen (YH)

Vasa 2011

Detta ingenjörsarbete gjordes på uppdrag av Valio Abp i Kaitsor, Vörå, med syfte att förbättra och förenkla det förebyggande underhållet av elcentraler. Anläggningens elektroniska ritningar har omorganiserats samt i viss mån uppdaterats. För att få en uppfattning om specifika centralers belastning har enfasig mätning med tångamperemeter samt kontroll med värmekamera utförts. Därtill har undersökts vilka dokument, mätdata, utrustning och dylikt som krävs för ett tillfredställande förebyggande underhåll av elanläggning. Utgående från detta har förslag på förbättring getts.

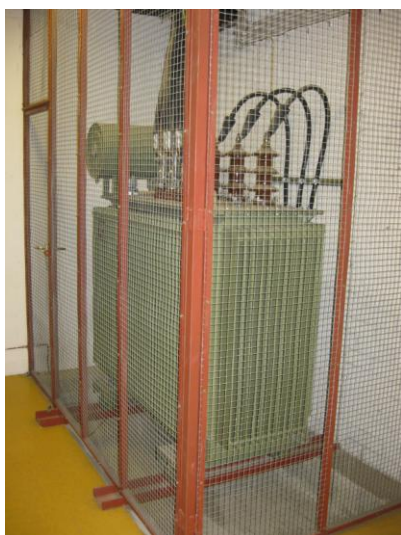
Bild 3. Transformator 1, 800 kVA.

Valio Kaitsons elektricitet fördelas från två transformatorer: transformator 1 (800 kVA) vid industnningen samt transformator 2 (500 kVA) vid specialysteri/kontor. Dessa matar huvudcentral 1K och 2K som i sin tur matar sammanlagt ett fyrtiotal gruppcentraler. Se stigarschema och situationsplan, bilaga 1, 2 och 3.

Med transformator 1, som är nyare, finns möjlighet att ringmata, dvs. mata alla centraler utan att använda transformator 2. Dock finns det inte möjlighet att ringmata med transformator 2, som är av årsmodell 1964. Det har visat sig att transformator 2 har höga tomgångsförluster, så diskussioner har därmed förts om den borde bytas ut. Eftersom Valio Kaitson inte har en anslutningseffekt som överstiger 1600 kVA är de ej skyldiga att utnämna en så kallad driftsledare, vilket krävs för en elanläggning av klass 2 om anslutningseffekten skulle överstiga detta. Dock har enheten utsett en driftsledare, som också arbetar inom det dagliga underhållet. Eftersom transformatorerna inte är försedda med kylning skall denne sörja för att övertryck i transformatorstation råder samt att fläktar i transformatorstationer är försedda med filter och att dessa byts ut.

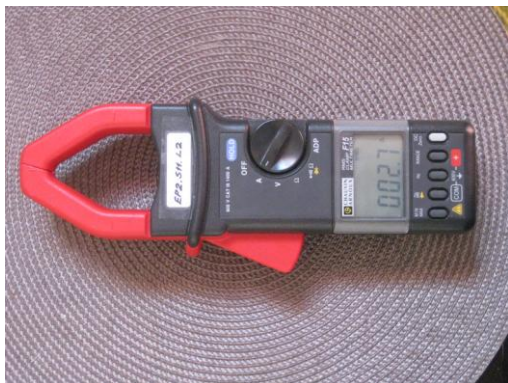
Bild 11. Tångamperemätare för strömmätning på grövre kablar.

En tångamperemeter fungerar på följande vis: faskabeln för ifrågavarande krets placeras i tångamperemeterns tång och fasström mäts och visas i skärmen.

Båda mätarna hade en så kallad min/max-funktion, dvs. mätaren kunde placeras för mätning i till exempel ett dygn och endast den maximala strömtoppen under denna mättid visas på skärmen vid kontroll. Beslut togs att underhållets personal skulle mäta fasströmmen för de mest intressanta elcentralerna. Mätarna skulle mäta ett dygn per central för att med större säkerhet kunna registrera en strömtopp. Dock visade det sig att den större tångamperemetern, Chauvin Arnoux F15, inte klarade av mer än två mätningar innan dess batteri tog slut, vilket gjorde att mätningar med denna endast gjordes under ett arbetsskifte, dvs. åtta timmar, för att mätdata inte skulle gå förlorat. Eftersom mätningarna var rätt tidskrävande beslutades att endast mäta en fas per elcentral.

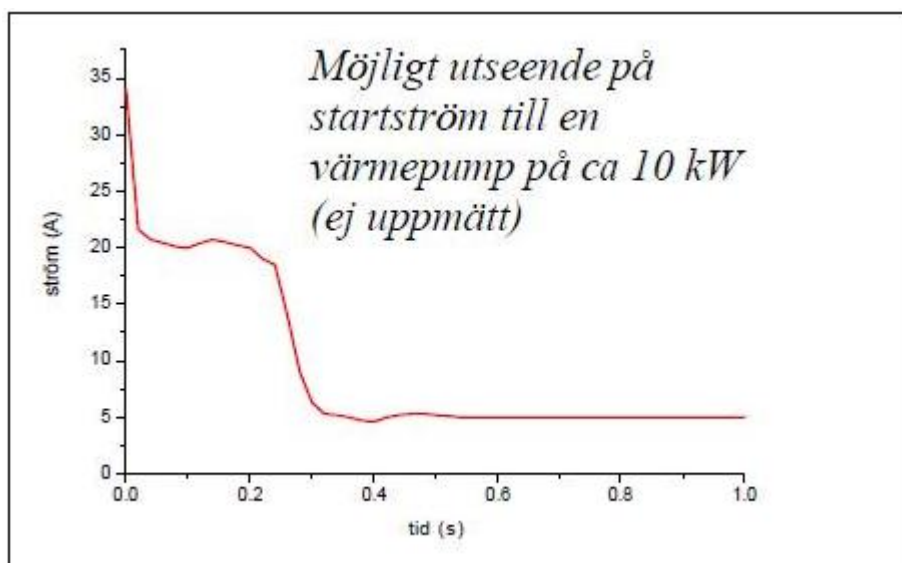
Figur 1. Möjlig strömkurva.

Enligt den fiktiva strömkurvan ovan kan man se att startströmsförloppet tar ca 0,3 sekunder. Efter närmare undersökning i respektive tångamperemeters datablad konstaterades följande:

- Chauvin Arnoux F15 har en stabiliseringstid på 500 ms vid min/max-funktion.
- Prova CM-03 samplar 2 gånger/sekund, samplingstid alltså 500 ms.

Av följande data kan man dra slutsatsen att den största strömpiken i startförloppet i de flesta fall troligen inte registreras pga. mätinstrumentens samplingstid. Om strömkurvan skulle följa exemplet ovan skulle med hög sannolikhet endast nominell ström registreras. Se bilaga 8 och 9 för utdrag ur respektive tångamperemeters datablad.

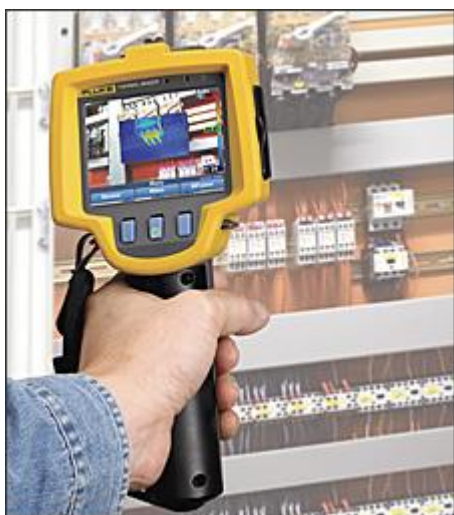
Bild 13. Fluke Ti 25.

Värmekamera är ett utmärkt redskap att använda om man önskar lokalisera värmeläckage eller förslitna mekaniska delar, t.ex. lager. Valio Kaitsor har nyligen införskaffat en värmekamera av märket Fluke Ti 25, som använts flitigt av underhållspersonalen.

För att ytterligare få en bättre bild av belastningen i mejeriets elcentraler beslöts att en kontroll med värmekamera skulle göras. Kontrollen skulle innefatta granskning av värmenivå på säkringar och inkommande kablar samt huruvida värmenivån på grupsäkringarna är jämn eller ej. En betydligt varmare säkring i en grupp kan tyda på sned belastning. Samtidigt gjordes en okulär granskning av centralernas allmänna skick.
