# **TUULETETUN ALAPOHJATILAN OLOSUHTEET JA ENERGIATALOUS**

Hannu - Pekka Puolakka  
Opinnäytetyö  
Kevät 2011  
Talotekniikan koulutusohjelma  
Oulun seudun ammattikorkeakoulu

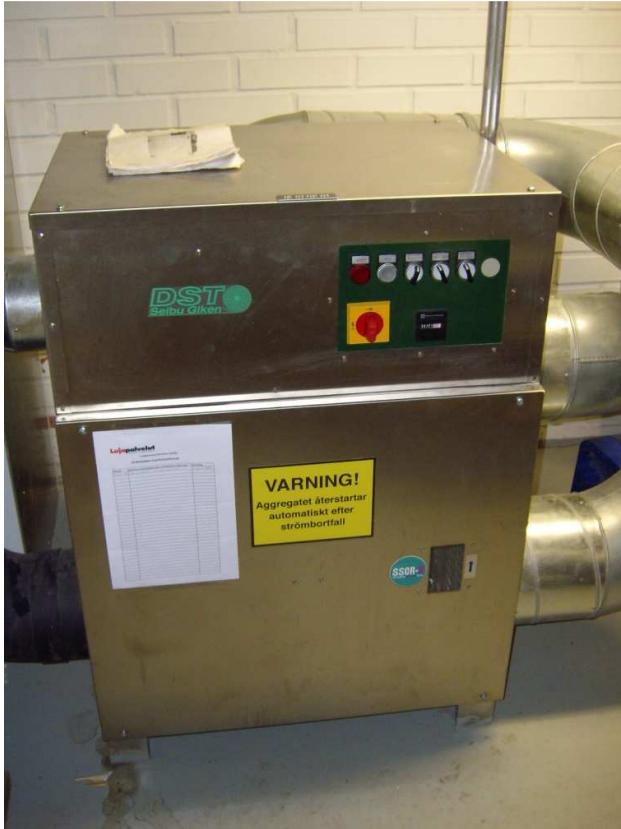
Monitoimitalon alapohjatilassa on yksi koneellinen kierrätyskuivain, joka kierrättää ilmaa alapohjassa. Kuivaimen merkki on Recusorb ja malli R-061R (kuva 1). Kuivaimessa on lämmityspatteri, jonka lämmitysteho on automaattinen, tai käsin valittavissa kiinteästi joko 9 kW tai 18 kW. Lämmityspatterin lisäksi kuivaimen energiataloutta parantaa siinä oleva pyörivä lämmöntalteenottokeho.

KUVA 1. Recusorb R-061R -ilmankuivain

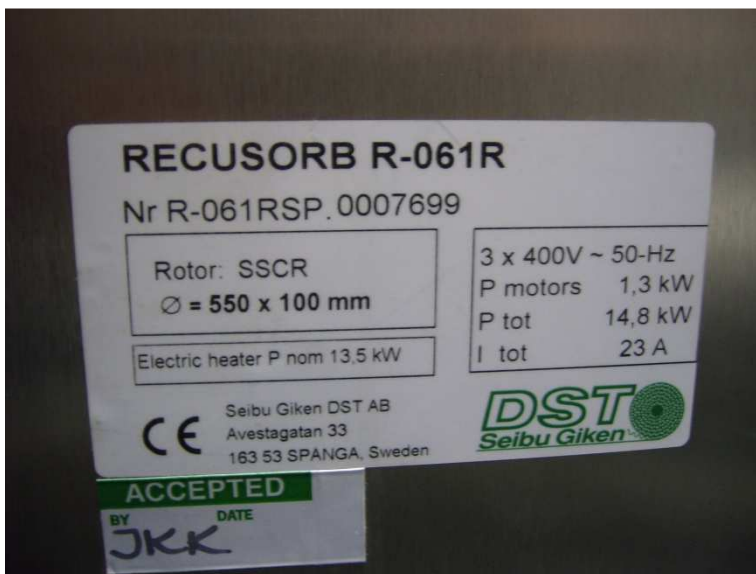
Kuivaimessa on käyttötuntimittari, jota seuraamalla voidaan suoraan laskea kuivaimen energiantarve. Kuivaimen ominaisteho on 14,8 kW, ja tätä arvoa käytettiin energiankulutuksen laskennassa. Ominais-teho luettiin kuivaimen tyyppikilvestä, joka esiintyy kuvassa 2.

KUVA 2. Kuivaimen tyyppikilpi

Monitoimitalon alapohjaa palvelevien laitteiden sähkönkulutus on laskettu kaavan 4 mukaan kertomalla tyyppikilvestä luetut tehot laitteiden käyttötunneilla. Koska poistoilmapuhaltimet ovat kaksinopeusmallia, on tehon laskennassa käytetty

tetty kahden tehoalueen keskiarvoa. Tästä syntyy pieni virhe, mutta se ei ole merkittävä, koska laitteiden yhteenlaskettu käyttöaika kuuden kuukauden ajalla on ollut vain 73 h sekä laskennassa käytetty yhden poistoilmapuhaltimen moottori teho on vain 0,08 kW. Kuivain on käynyt mittausjakson aikana yhteensä 719,24 h ja laskennassa käytetty moottoriteho on 14,8 kW.

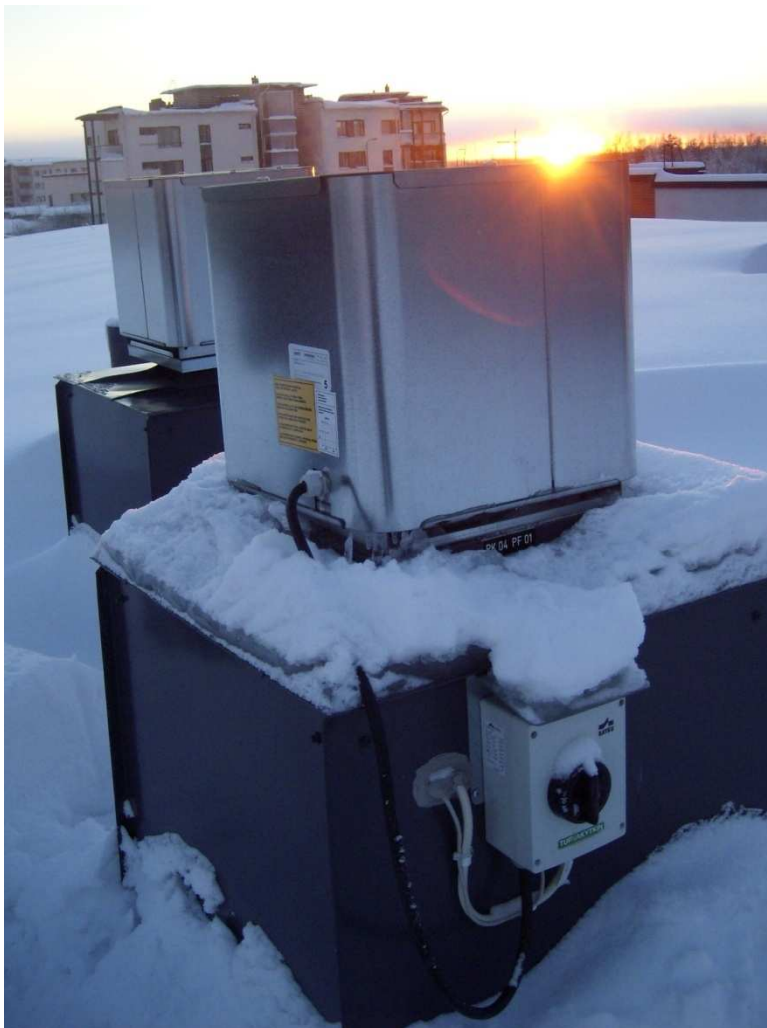
Molemmat poistoilmapuhaltimet ovat mallia Koja HIFEK-03-4/8-1-1-1. Poistoilmapuhaltimien käyttötunnit tallentuvat kiinteistöautomaatio-ohjelmaan, josta tunnit lukemalla voidaan laskea poistoilmapuhaltimien energiankulutus. Poistoilmapuhaltimet ovat kaksinopeuksisia, ja siksi niille tarvittaisiin energiamittaus. Puhaltimien käyttöaika talvikaudella on kuitenkin pieni ja moottorien ottama teho vähäinen, joten puhaltimien kuluttamalla energialla ei ole suurta merkitystä rakennuksen energiatalouteen. Tässä opinnäytetyössä puhaltimien kuluttama energia on laskettu molempien nopeusalueiden keskiarvosta 0,08 kW. Eri nopeusalueiden tehot luettiin tyyppikilvestä, ja ne ovat 0,12 kW ja 0,04 kW. Poistoilmapuhallin on esitetty kuvassa 3 ja puhaltimen tyyppikilpi kuvassa 4.

*KUVA 3. KOJA-poistoilmapuhallin*

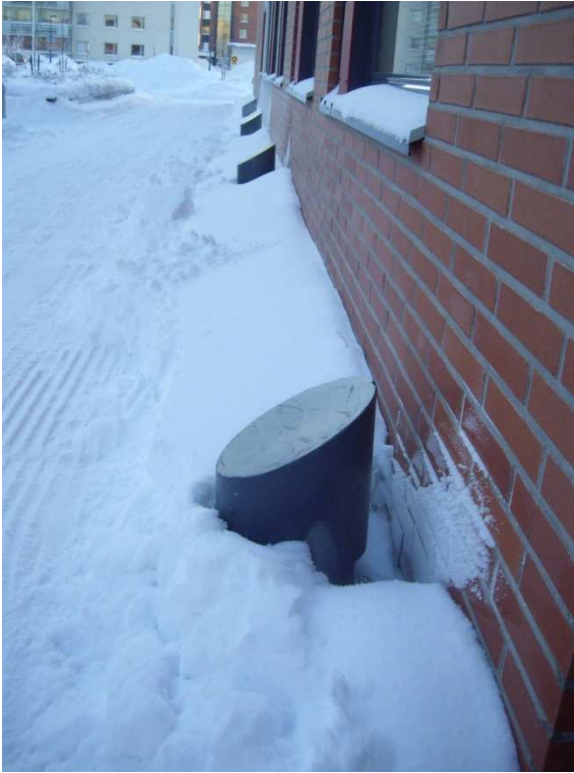
Terveysasemalla alapohjatilan tuuletus on toteutettu painovoimaista järjestelmää käyttäen suoraan ulkoilmaan yhteydessä olevien kanavien kautta. Tuulettuskanavia on sijoitettu rakennuksen jokaiselle seinustalle. Painovoimainen tuuletus perustuu rakennuksen eripuolilla vallitseviin ilmanpaine-eroihin, jotka pyrkivät tasoittumaan alapohjatilan kautta.

Kuvassa 5 on kuvattu terveysaseman alapohjatilan tuuletuskanavia ulkopuolelta.

*KUVA 5. Terveysaseman alapohjatilan tuuletuskanavia*

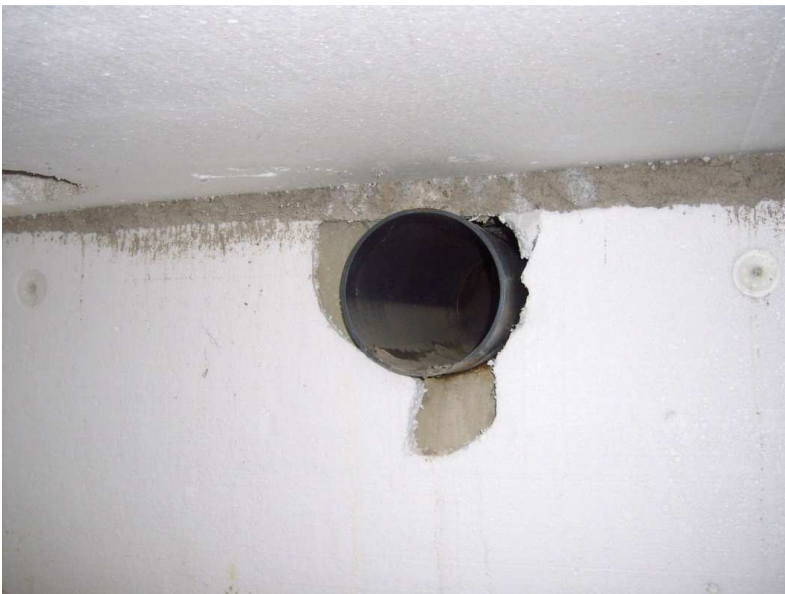
Kuvassa 6 on kuvattu edellisen kuvan tuuletuskanava alapohjatilan puolelta. Kanavat ovat samanlaisia molemmissa rakennuksissa.

*KUVA 6. Alapohjan tuuletuskanava kuvattuna sisäpuolelta*

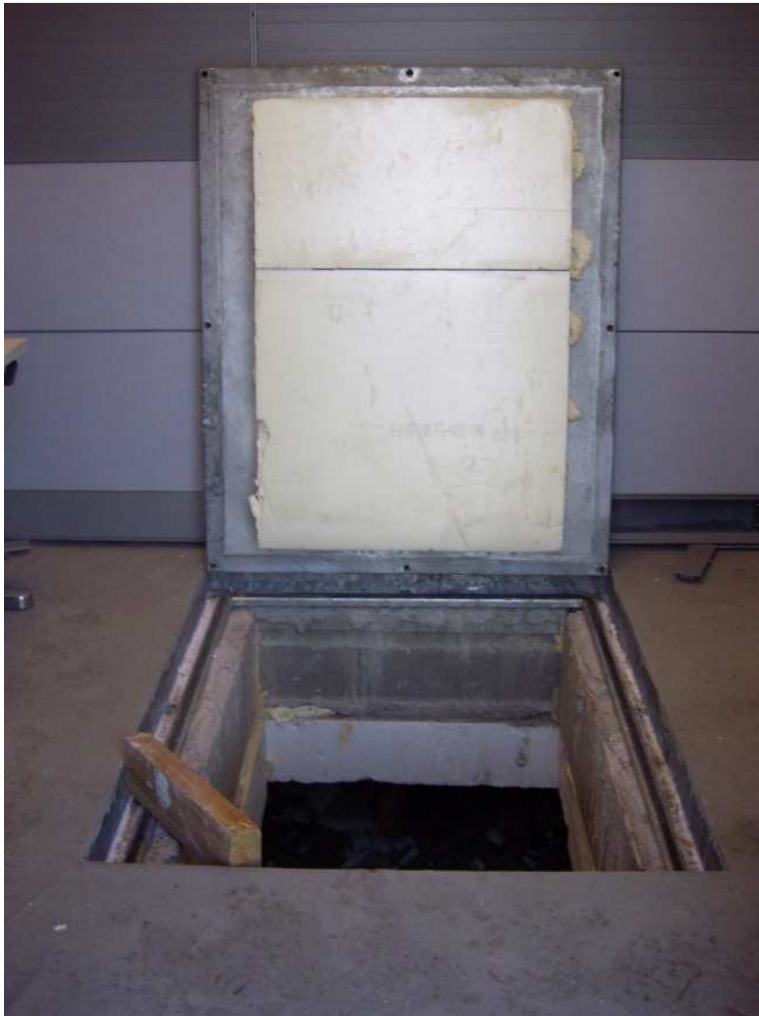
Terveysaseman alapohjatila on toteutettu kaasutiiviinä, millä on pyritty ennaltaehkäisemään epäpuhtauksien kulku alapohjan läpi terveysaseman sisätiloihin. Tämän ratkaisun takia huoltoluukut alapohjatilaan sijaitsevat eri tilassa terveysaseman kanssa ja luukut ovat erittäin painavia, hyvin tiivistettyjä sekä pulkein kiinnitettyjä. Terveysaseman alapohjatilan luukku on esitetty kuvassa 7. Muu ilmanvaihto on toteutettu terveysasemalla normaalisti koneellisena. Terveysaseman alapohjatilassa ei ole kiinteistöautomaatioon liittyviä laitteita.

*KUVA 7. Terveysaseman alapohjatilan kaasutiivis huoltoluukku*

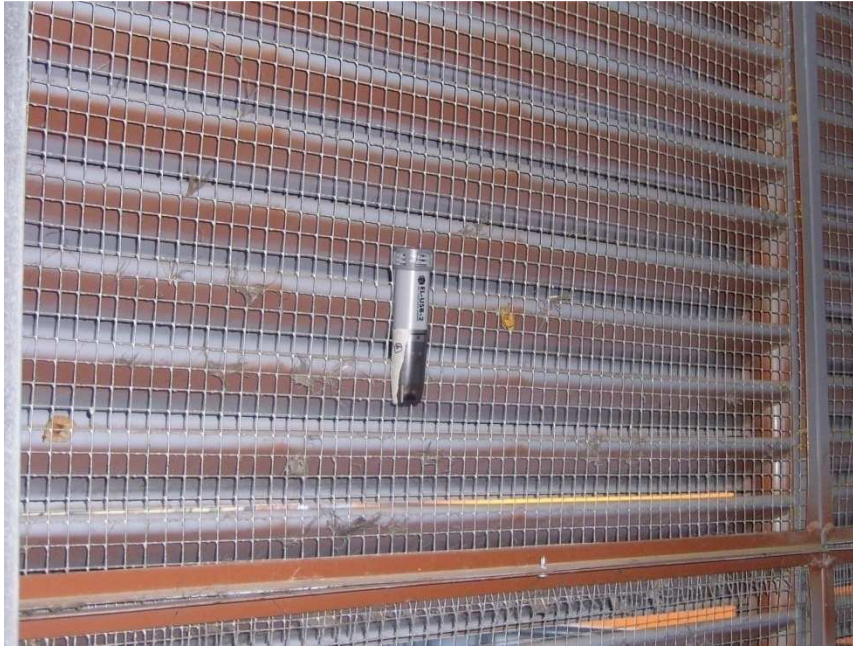
Mittausantureina käytettiin itsestään toimivia dataloggereita. Dataloggerit tilattiin ThermoSunEco Oy:stä osoitteesta <http://www.thermosun.fi/>. Loggerit ovat mallia EL-USB-2. Loggerit mittaavat lämpötilaa, kosteutta ja kastepistelämpötilaa. Loggerin mukana tulleella EasyLog-ohjelmalla loggerit voidaan asettaa mittamaan halutulla näytteenottoaikavälillä. Näytteenottoaikaväli voi olla 10 s, 1 min, 5 min, 30 min, 1 h, 6 h tai 12 h. Tässä tapauksessa näytteenottoaikaväliksi valittiin kuusi tuntia alkaen klo 15.00. Näin näytteenottojen kellonajaksi tuli 15.00, 21.00, 03.00 ja 09.00. Tämän aikavälin arvioitiin riittävän hyvin, koska olosuhdemuutokset alapohjatilassa eivät tapahdu nopeasti. Koko mittausjakson ajan käytettiin samaa näytteenoton aikaväliä ja näytteenoton kellonaikaa. Loggerin lukematarkkuus on lämpötilalle 0,1 °C ja kosteudelle 0,1 %. EL-USB-2-dataloggeri on esitetty kuvassa 8. (7.)

*KUVA 8. ThermoSunEco Oy:n EL-USB-2-dataloggeri mittaamassa ulkoilman olosuhteita*

Loggerit nimettiin ja numeroitiin sekaannusten välttämiseksi. Monitoimitalon alapohjatilaan laitettut mittausanturit nimettiin tunnuksella MT ja numeroitiin 1:stä 5:teen. Numero 4 jäi ylimääräisenä kokonaan pois. Terveysaseman alapohjatilaan laitettut mittausanturit nimettiin tunnuksella TAS ja numeroitiin 7:stä 10:neen. Ulkoilman olosuhteita mitattiin yhdellä mittausanturilla. Yhden anturin arvioitiin riittävän, koska kohteet sijaitsevat vierekkäin ja ulkoilman olosuhteet ovat näin ollen täysin samat. Mittauksien noutamista varten täytyi ottaa joka kerta yhteyttä huoltomieheen, joka tuli avaamaan tarvittavat ovet terveysaseman varastoon, ilmastointikonehuoneeseen sekä monitoimitalon lämmönjakokeskukseen.

Loggerin virtalähteenä toimii  $\frac{1}{2}$  AA 3.6 V:n Li-ion paristo ja valmistajan ilmoituksen mukaan paristonkesto tällä näyttönoittovälillä on yli kaksi vuotta. Loggereiden mittauksien tiedot siirretään kannettavalle tietokoneelle, josta ne voidaan purkaa ja siirtää edelleen esimerkiksi Excel-tilukkolaskentaohjelmaan (7).
