Seurakunnan toimitilojen sähkö- ja telejärjestelmien kartoitus

Mauno Kattelus
Opinnäytetyö
Kevät 2020
Sähkö- ja automaatiotekniikan tutkinto-
ohjelma
Oulun ammattikorkeakoulu

Opinnäytetyön nimi englanniksi: Inspection of Electrical Systems of Church Premises

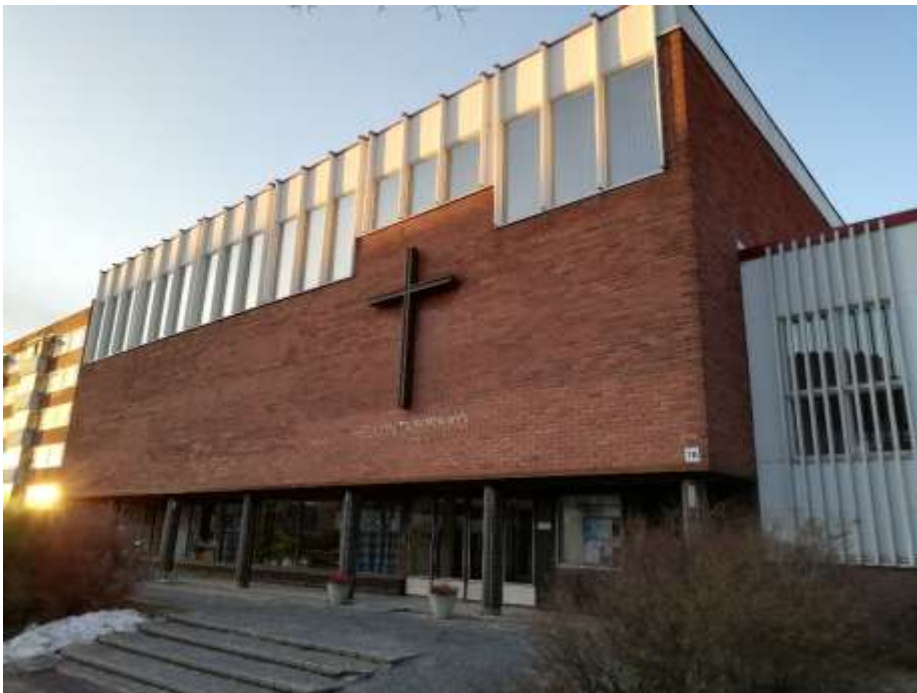
KUVA 1. Kirkkorakennus

Oulun helluntaiseurakunnan kirkkorakennus (Kuva 1) sijaitsee Oulun Heinäpäässä osoitteessa Uusikatu 78. Kyseinen kirkkorakennus on valmistunut vuonna 1969 ja siihen on tehty laajennus vuonna 2000. Kirkkorakennus on kolmikerroksinen ja sen runko on betonirakenteinen ja julkisivu on tiiliverhoiltu. Kerroksissa on erilaiset käyttötarkoitukset.

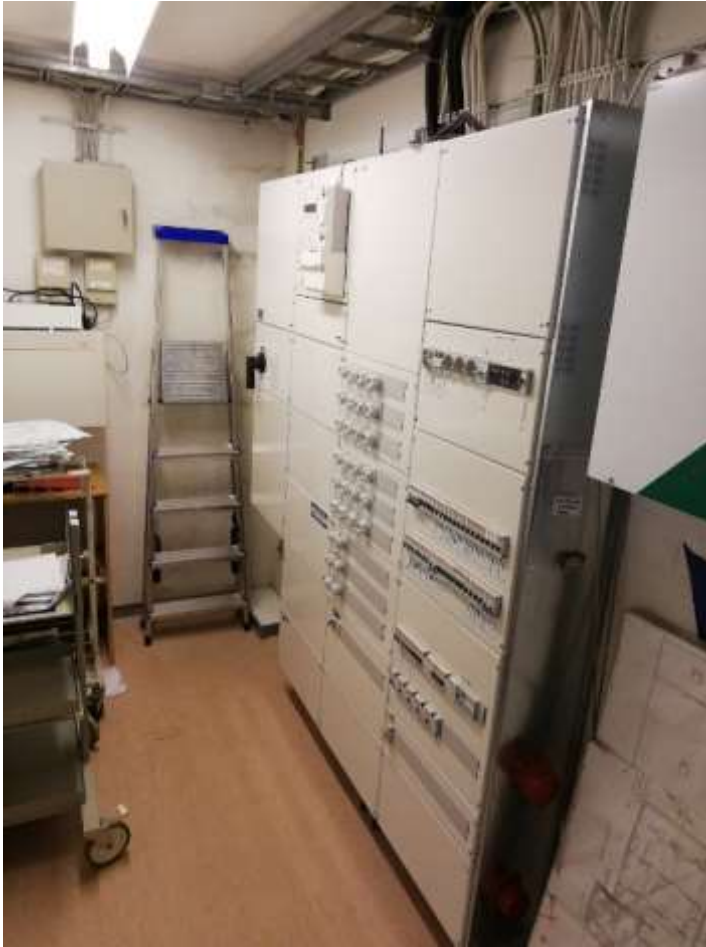
KUVA 6. Sähköpääkeskus

Kiinteistön sähköpääkeskus (Kuva 6) sijaitsee rakennuksen pohjakerroksessa omissa sähkötilassa lukitun oven takana. Sähköpääkeskus on uusittu vuonna 2000. Sähköpääkeskuksen nimellisvirta I_n on 3x250 A ja pääsulakkeiden koko on 125 A. Keskuksen kotelointiluokka on IP 30. Sähköpääkeskuksen sulakemerkinnät ovat ajan tasalla.

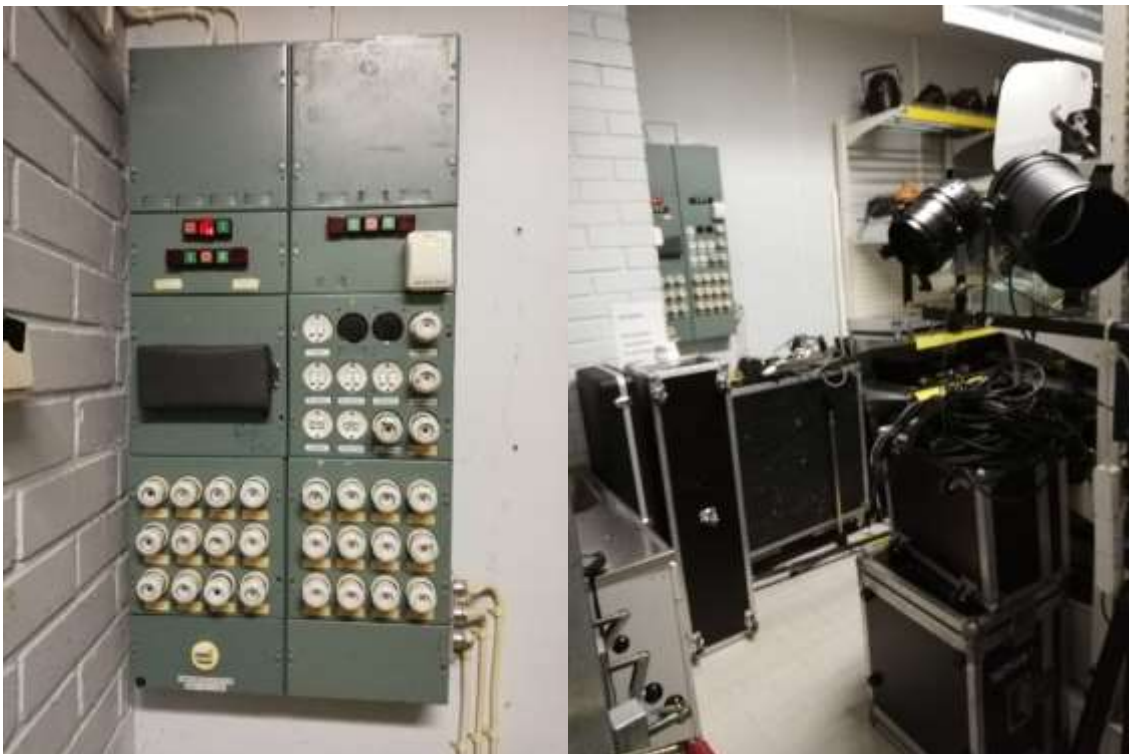
KUVA 7. Kirkkosalin ryhmäkeskus ja varasto

Alla olevasta kuvasta (Kuva 7) voidaan todeta, että kirkkosalin ryhmäkeskus on alkuperäinen. Keskuksen alkuperäisyys näkyy esimerkiksi siten, että nykypäivänä käytetään harvemmin tulppasulakkeita ryhmäkeskuksessa. Alkuperäisyys näkyy myös siten, että vikavirtasuojat puuttuvat. Kirkkosalin ryhmäkeskus sijaitsee entisessä sakastissa, jota käytetään nykyisin varastotilana. Kyseisestä ryhmäkeskuksesta ohjataan kirkkosalin valaistusta ja itse kirkkosalissa on valaisimille vain yksi kytkin. Sillä ohjataan kirkkosalin etuosan valaistusta. Ryhmäkeskus on siis lukitun oven takana ja tämän vuoksi valaistusta on ongelmallista hoitaa joustavasti ja nopeasti. Ryhmäkeskus on liian pieni ja täynnä sulakkeita, eikä siihen voi lisätä enempää sulakelähtöjä. Tämän vuoksi kirkkosalin voimapistoraian syöttö on jouduttu ottamaan pohjakerroksessa sijaitsevasta kirjakaupan ryhmäkeskuksesta (Kuva 8).

Standardissa SFS 6000-7-79 määritetään, että keskuksen täytyy sijaita tilassa, jossa on mahdollista tehdä tarvittavia huoltotoimenpiteitä ja keskuksen luo kulku on esteetöntä. ”Standardi edellyttää, että nimellisvirraltaan 63 A:n ja sitä suuremmille keskuksille tulee olla vähintään 0,8 m:n hoitotila. Alle 63 A:n keskuksen hoitotilalle ei standardissa ole asetettu minimimittaa.” (6, s. 49.) Kuten alla olevasta kuvasta (Kuva 7) havaitaan, kulku kirkkosalin varastossa olevalle keskukselle ei ole täysin esteetöntä.

Kirkkosalin uuden keskuksen suunnittelussa täytyy ottaa huomioon, mihin uusi keskus sijoitetaan. Kirkkosalin varastoon voisi tehdä keskukselle ja tuleville telelaitteille oman huoltotilan. Huomioon on otettava myös uusien johdotusten asennusreitit, koska uudet johdotukset tulee asentaa pinta-asennuksena kouruihin ja listoihin. Yhtenä syynä siihen, miksi vanhoja johdotuksia ei voida käyttää, on se että niistä puuttuu suojamaajohdin.

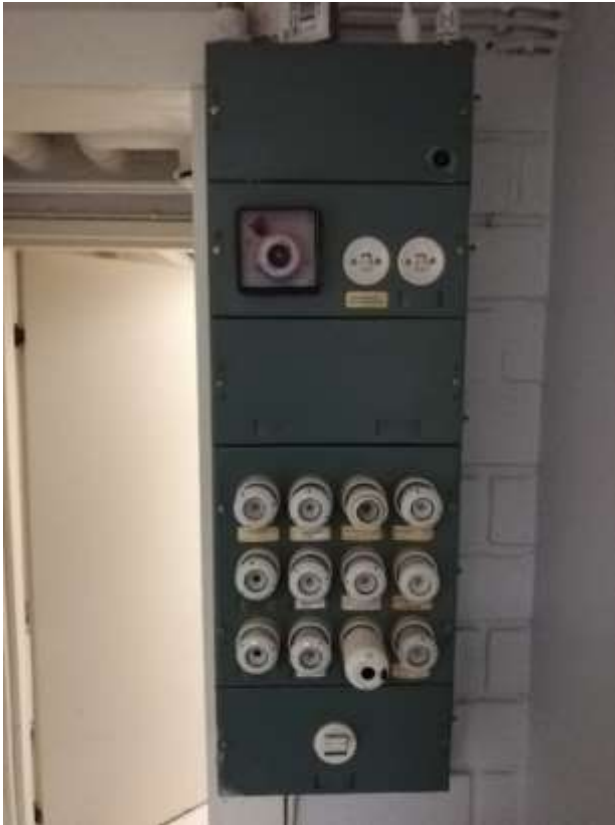
KUVA 8. Kirjakaupan keskus

Kirjakaupan ryhmäkeskus (Kuva 8) sijaitsee pohjakerroksessa ja on myös alkuperäinen vuodelta 1969. Tästä ryhmäkeskuksesta menee syöttö kirkkosalissa olevalle voimapistorasialle. Keskuksessa on kytkin, jolla ohjataan katutasokeroksen ikkunavalaistusta. Kirjakaupan ryhmäkeskuksen nimellisvirta I_n on 25 A ja nousujohto on 4x6 MK.

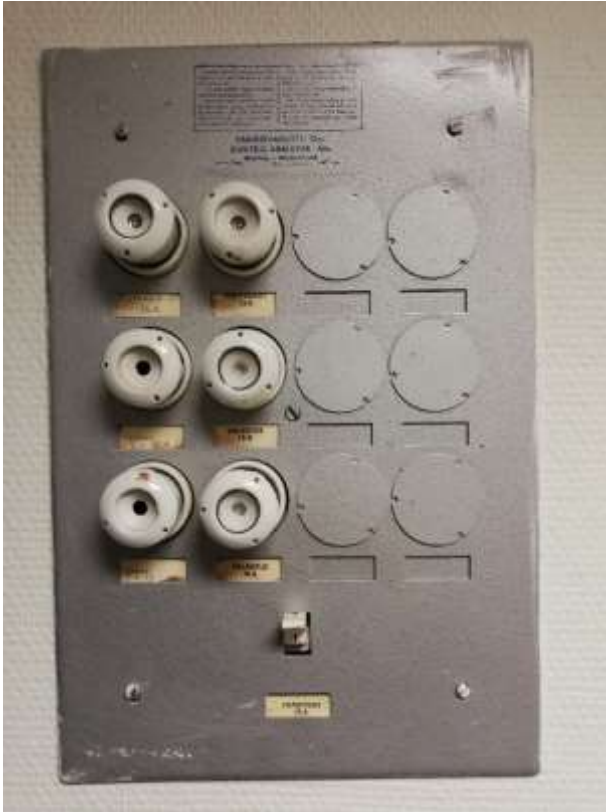
KUVA 9. Toimiston ryhmäkeskus

Nykyinen toimistotila on toiminut ennen muutoksia asuintilana. Ryhmäkeskus on uppoasennettu toimiston väliseinään (Kuva 9.). Sulakemerkinnät eivät ole ajan tasalla. Toimiston ryhmäkeskuksen nimellisvirta I_n on 25 A ja nousujohto on 4x6 MK. Toimistossakin, kuten kirjakaupassa on kulutuspeitteitä melko vähän, joten uusien keskusten suunnittelussa tulee ottaa huomioon se, voisiko edellä mainittujen tilojen nykyiset ryhmäkeskukset korvata yhdellä uudella ryhmäkeskuksella.

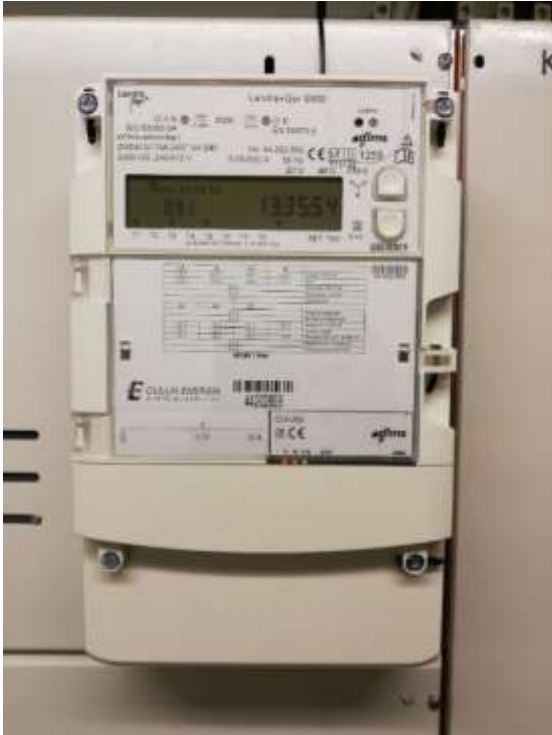
KUVA 10. kWh-mittari sähköpääkeskuksen kyljessä

Rakennuksen sähköenergian päämittaus tapahtuu perinteisellä kWh-mittarilla (Kuva 10), joka sijaitsee pääkeskuksen yhteydessä. Muita sähköenergian mittareita kohteessa ei ole. Nykyisin ei tiedetä, mihin sähköenergia tarkalleen kuluu, koska rakennuksessa ei ole muita mittareita. Mikäli halutaan seurata ja analysoida rakennuksen energiatehokkuutta tarkemmin, tulee rakennuksessa olla kattavampi ja yksityiskohtaisempi sähköenergian mittaus (8, s.1).

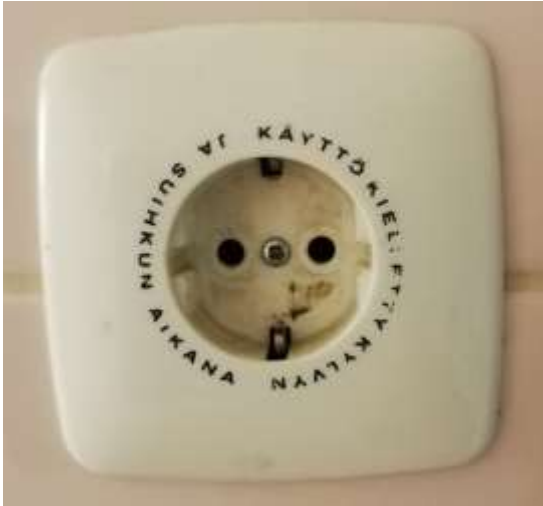
Toimiston vieressä on vanhan käyttötarkoituksen mukainen pesuhuone. Pesuhuoneessa olevaa pistorasiaa (Kuva 12) ei ole varustettu vikavirtasuojalla, pistorasiassa lukee että ”käyttö kielletty kylvyn ja suihkun aikana”. Pistorasia ei ole kuitenkaan alkuperäinen 0-luokan pistorasia. Tukesin sivuilla mainitaan seuraavaa sähköasennusten teknisistä vaatimuksista kylpy- ja suihkutiloissa: ”Vuoden 1997 jälkeen asennetut kylpyhuoneiden uudet pistorasiat on täytynyt suojata vikavirtasuojakytkimellä.” (10). Pesuhuoneen lattian ollessa märkä pistorasian käytössä piilee sen käyttäjälle turvallisuusriski, mikäli käyttäjä ei huomaa pistorasian varoitustekstiä. Pistorasia ei täytä Standardin SFS-6000 määrittämää IP-luokitusta kylpy- ja suihkutiloille, joka tässä tilanteessa pitäisi olla vähintään IPX4 (16, s. 8). IPX4 tarkoittaa sitä, että laite on rakenteeltaan vähintään roiskevesitiivis (17).

KUVA 12. Pesuhuoneen pistorasia

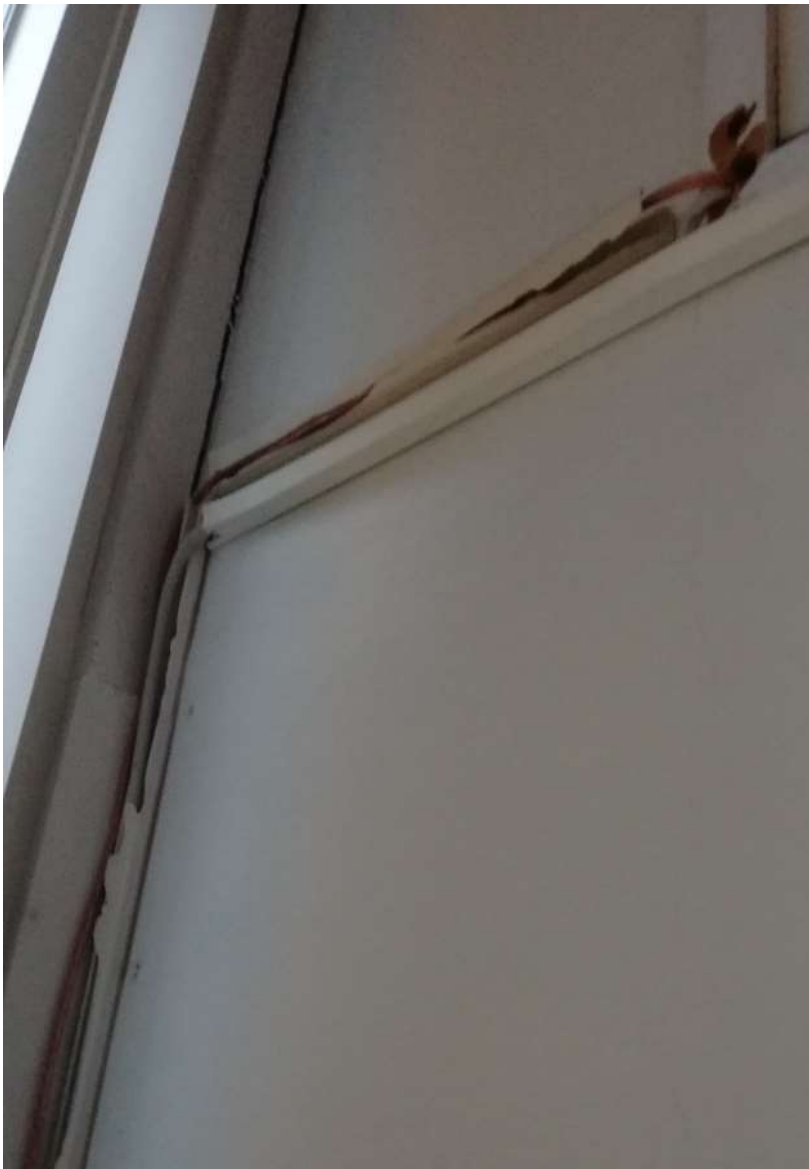
Kohteessa alkuperäiset sähköasennukset ovat rakenteisiin upotettuja putkessa olevia johtimia. Tilojen käyttötarkoitusten ja asennusten muutoksien myötä kohteessa on myös pinta-asennuksia. Asennuksia on tehty osittain asennuslistoilla ja johtokanavilla. Osa asennuslistoista on päässyt kiinnityksistään irti ja on myös rikkonaisia (Kuva 13). Asennuslistojen ehjyys on todella tärkeää kaapeleiden palosuojauksen kannalta.

KUVA 13. Rikkinäinen asennuslista kirkkosalin portaikossa

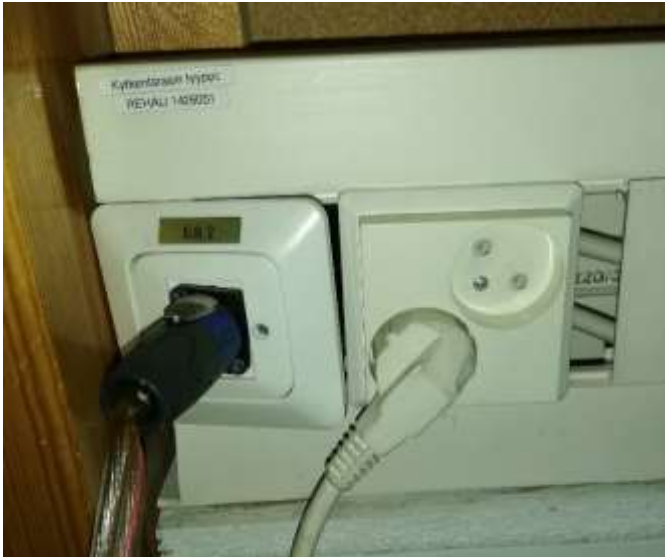
Kirkkosalin alttarilla sijaitsevassa johtokanavassa on rasiakoje irrallaan. Johtokanavan peitekansi ei peitä kokonaan johtokanavan johtoja, kuten alla olevasta kuvasta 14 näkyy. Kohteessa on myös käytössä kaapelihyllyä johtotienä. Kaapelihyllyä on käytetty johtotienä sähköpääkeskustilassa ja pohjakerroksessa.

KUVA 14. Irrallaan oleva rasiakoje

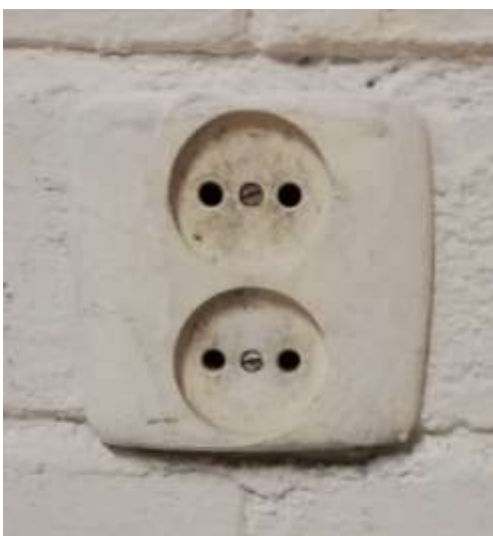
Kohteessa olevat pistorasiat ovat pääosin 0-luokan pistorasioita (Kuva 15.). Kohteessa on useita pistorasioita, jotka eivät ole ehjiä. Mekaanisesti huonokuntoisten pistorasioiden käytössä piilee turvallisuusriski sen käyttäjälle. Kohteen huonokuntoisissa pistorasioissa (Kuva 16) kotelointi on vaurioitunut ja ne eivät ole enää IP-luokituksensa mukaisia.

KUVA 15. 0-luokan pistorasia kierreportaiden alaosassa

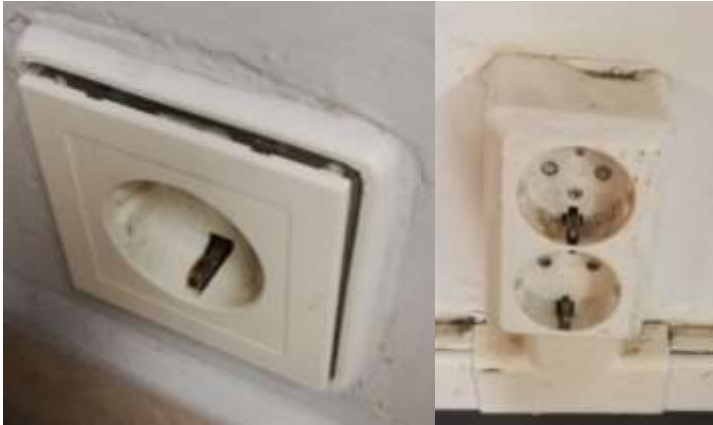
0-luokan pistorasioiden tilalle on vaihdettu uudet pistorasiat ja ne on nollattu. Vaihdetut pistorasiat ovat maadoitettuja 1-luokan pistorasioita. Niiden johdotukset ovat kuitenkin vanhoja, joten pistorasiat on täytynyt nollata. Kirkkosalissa sijaitsee voimapistorasia, jota käytetään kirkkosalin spottivalojen ja äänentoistojärjestelmän sähkönsyöttöön.

KUVA 16. Pistorasioiden irtonainen peitelevy ja rikkinäinen kotelo

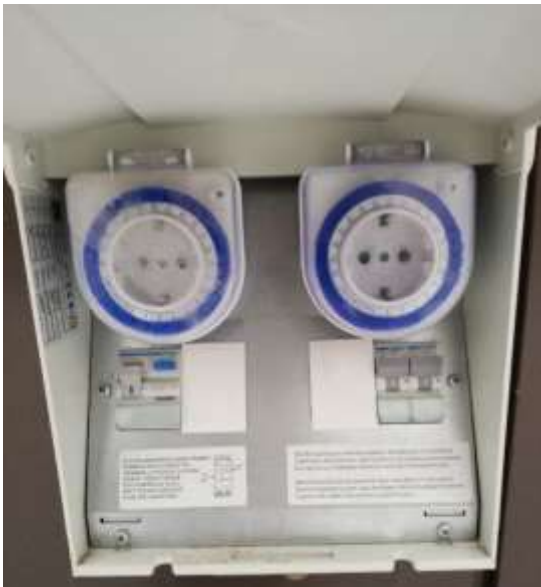
KUVA 17. Autolämmityspistorasia

Autolämmityspistorasiat on uusittu viime vuosina malleihin, joissa on vikavirtasuojakytkimellä ja kellolla varustetut pistorasiat (Kuva 17). Kellolla voidaan säätää tietty kellonaika, jolloin pistorasia syöttää sähköä. Tämän ansiosta sähköä ei kulu turhaan, koska autoon liitetään lämmitysjohto yleensä etukäteen. Kellolla varustettu pistorasia on myös turvallinen, koska sillä voidaan estää autojen sisätilanlämmittimien liiallinen kuumentuminen, joka voisi aiheuttaa tulipalon. Autolämmityspistorasioiden sisällä on ohjetarra, jossa ohjeistetaan käyttäjää testaamaan vikavirtasuojakytkin puolen vuoden välein.

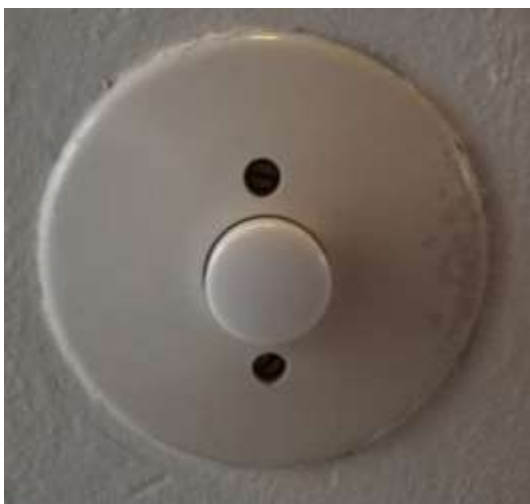
KUVA 18. Painonappi

Sisävalaistuksen ohjaus on toteutettu perinteisillä kytkimillä ja painonapeilla (Kuva 18.). Osa kytkimistä ja painonapeista, joilla valaistusta ohjataan, ovat oletettavasti alkuperäisiä ja näin ollen elinkaarensa lopussa. Sisävalaistuksen johdotukset ovat myös alkuperäisiä lukuun ottamatta peruskunnostettua tilaa ja rakennuksen laajennusosaa. Valaisimia vaihdettaessa olisi suositeltavaa vaihtaa kaikki kytkimet ja valaisinryhmäjohdot, jotta ne olisivat nykyvaatimusten mukaisia.

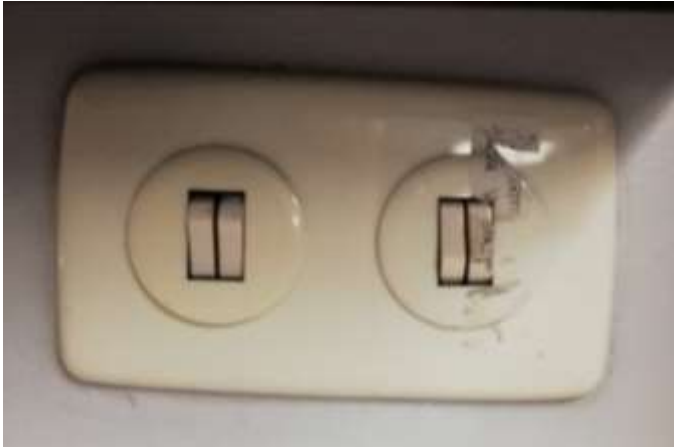
Eteisaulan valaistuksen kytkimet sijaitsevat naulakkojen välissä ja tuulikaapin ulkopuolella (Kuva 19) ikkunan vieressä. Kytkinten sijainnit eivät ole parhaat mahdolliset käyttäjälle. Pohjakerroksen aulan valaistusta ohjaava kytkin on jäänyt väliseinän väärälle puolelle. Väliseinä on tehty peruskorjauksen yhteydessä ja siinä on lukittu ovi, mikä vaikeuttaa pohjakerroksen aulan valaistuksen ohjausta.

KUVA 19. Eteisaulan valaisimien kytkin

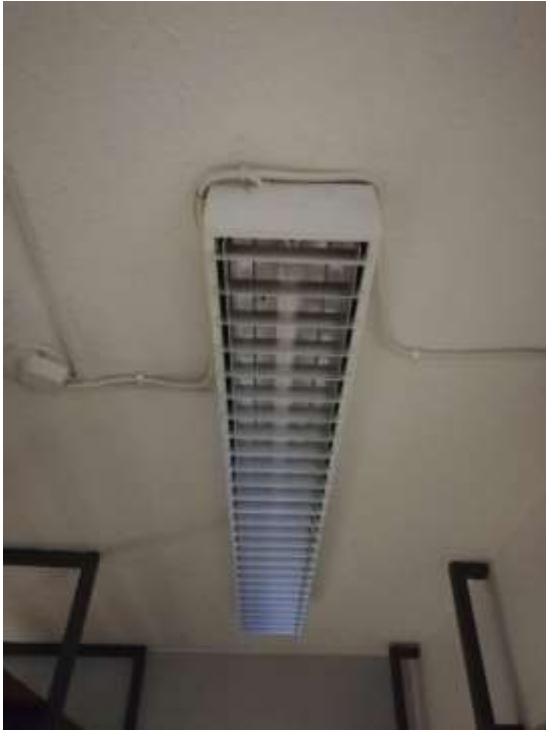
KUVA 20. Naulakkojen valaisin

Eteisaulan loisteputkivalaisimet ovat osa yhdellä ja osa kahdella loisteputkella varustettuja. Yhdellä loisteputkella varustetut valaisimet ovat naulakkojen välissä ja niiden teho on 36 W. Kahdella loisteputkella varustetuissa valaisimissa on kaksi 18 W:n loisteputkea, joten valaisimet ovat saman tehoisia mutta rakenteeltaan ja ulkonäöltään erilaisia. Naulakkojen välissä olevat valaisimet ovat jälkeempään lisättyjä, joten niiden johdotus on toteutettu pinta-asennuksena kuten kuvasta 20 näkyy. Toimistossa olevat valaisimet ovat samanlaisia kuin eteisaulan kahdella loisteputkella varustetut valaisimet.

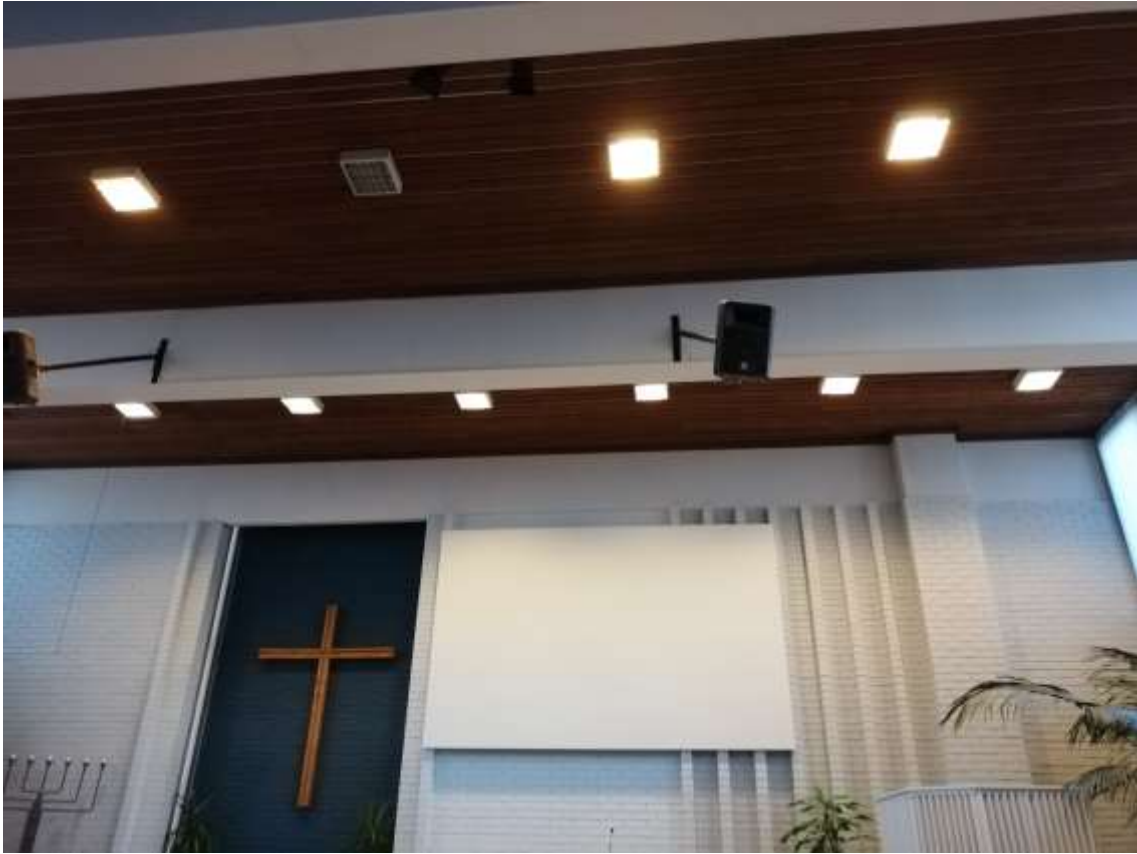
KUVA 21. Kirkkosalin valaisimet

Arkkitehti on ehdottanut kirkkosalin korkeaan osaan alas roikkuvia valaisimia, jotka korvaisivat vanhat valaisimet. Kirkkosalin valaisimet ovat nollattuja, koska niille ei tule erillistä suojavaajohdinta. Valaisimien vaihdon yhteydessä tulee uusia myös johdotukset. Kirkkosalin korkeassa osassa olevista valaisimista (Kuva 21) oli tarkasteluhetkellä kaksi kokonaan pimeänä ja neljässä valaisimessa oli yksi kolmesta loisteputkesta rikki.

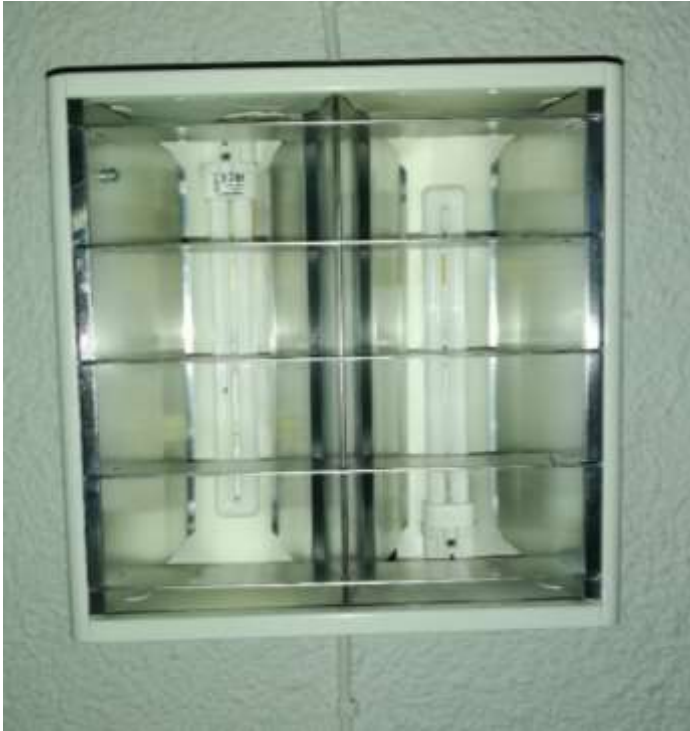
KUVA 22. Kirkkosalin matalan osan valaisin

Matalan osan katossa olevista valaisimista (Kuva 22) ei yksikään ollut pimeänä tarkasteluhetkellä. Nykyisten valaisimien lamput ovat G23-kantaisia loisteputkilamppuja. Kirkkosalin valaistuksen ohjaus tapahtuu kirkkosalin varastossa olevasta keskuksesta, mikä on hieman hankalassa paikassa valaistuksen ohjausta varten.

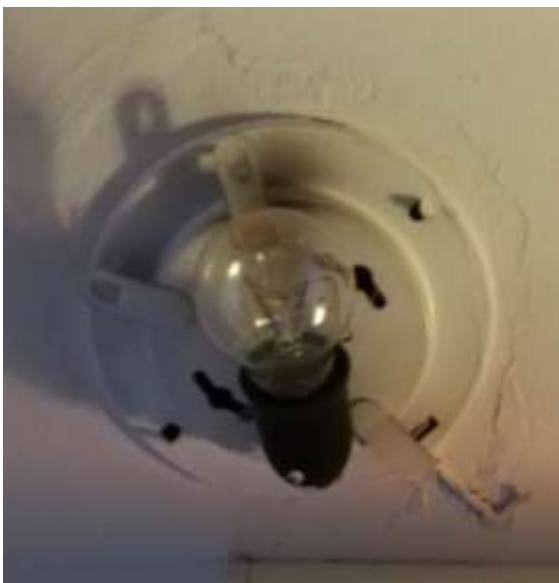
KUVA 23. Kierreportaiden valaisin

Kirkkosalin nurkassa olevissa kierreportaissa, jotka ulottuvat pohjakerrokseen saakka, on merkittävä valaistuksen puute. Kierreportaissa oleva valaisin on pimeänä ja lisäksi siitä puuttuu suojakupu (Kuva 23). Kierreportaiden valaistuksen voisi uusia valaisimella, jossa olisi sisäänrakennettu liiketunnistin, näin ollen valaisin ei palaisi turhaan.

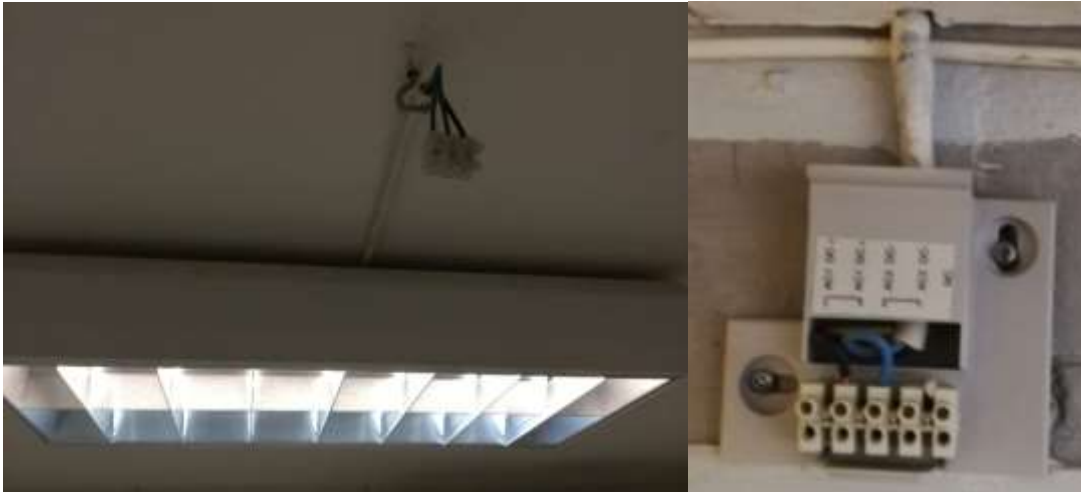
Pohjakerroksessa sijaitsevan alasalin ja kerhohuoneen valaistus on uusittu laajennuksen yhteydessä vuonna 2000. Valaistusrhmäjohdot on myös uusittu. Pohjakerroksessa sijaitsevassa siivoojien taukhuoneessa valaisimien alta tulee kaapeli, jonka jännitteiset osat on suojattu sokerinpalalla (Kuva 24). Askartelutilana toimivassa tilassa on myös havaittavissa turvallisuuspuutteita: vanhan poistumistievalaisimen liitántärasia on jäänyt seinälle (Kuva 24).

KUVA 24. Valaisimen alta tuleva kaapeli ja vanhan opastevalaisimen liitántärasia

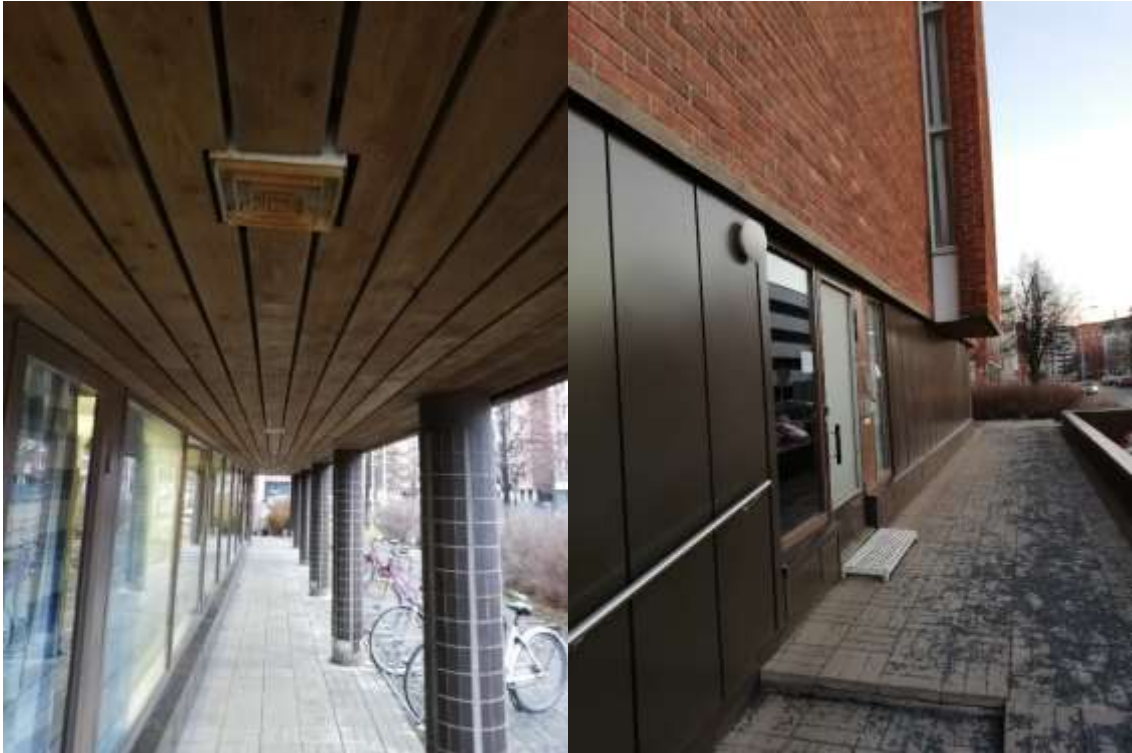
Kohteen Ulkovalaisimet, jotka sijaitsevat pääsisäänkäynnin yhteydessä ovat kunoltaan heikot (Kuva 25). Yhdestä valaisimesta puuttuu suojaritilä, joten kosketussuojaus ei tällä valaisimella toteudu (Kuva 26). Pääsisäänkäynnin yhteydessä olevat valaisimet on varustettu eri näköisillä energiansäästölamppuilla. Näin ollen valaisimien lamput ovat todennäköisesti eri tehoisia. Rakennuksen nurkalla sijaitsevan numerovalaisimen suojakuppu (Kuva 26) on haljennut. Koska numerovalaisimen suojakuppu on rikki, valaisin ei ole enää IP-luokituksensa mukainen.

KUVA 25. Pääsisäänkäynnin valaisimet ja toimiston sisäänkäynnin valaisin

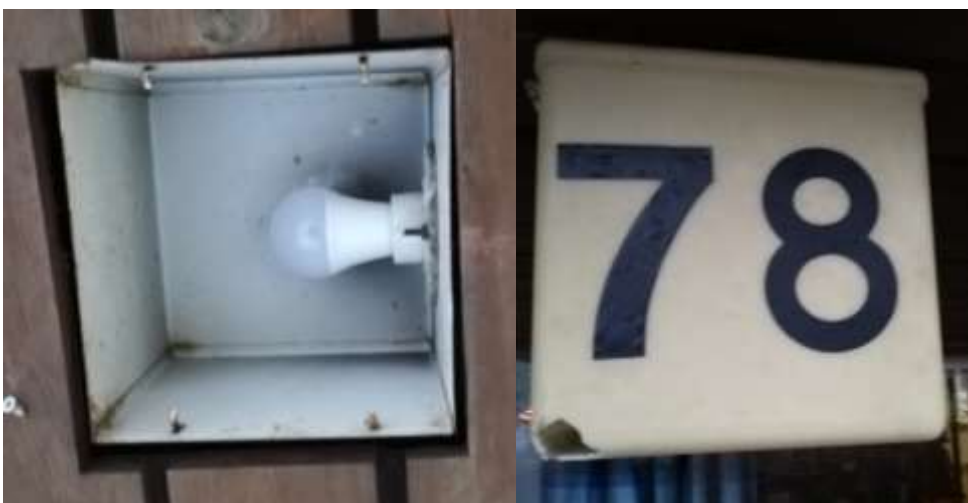
KUVA 26. Valaisimen suojaritilä puuttuu ja suojakupu on rikki

Kirpputorin sisäänkäynnin yhteydessä oleva kytkin (Kuva 27) ei ole koteloinniltaan ehjä ja siinä piilee turvallisuusriski käyttäjälle. Ulkovalaistus tulisi uudistaa nykyaikaisemmaksi. Sisäänkäyntien yhteydessä olevat valaisimet tulisi vaihtaa uusiin nykyaikaisiin led-valaisimiin. Numerovalaisin tulisi myös vaihtaa uuteen tai vähintäänkin vaihtaa siihen uusi suojakupu.

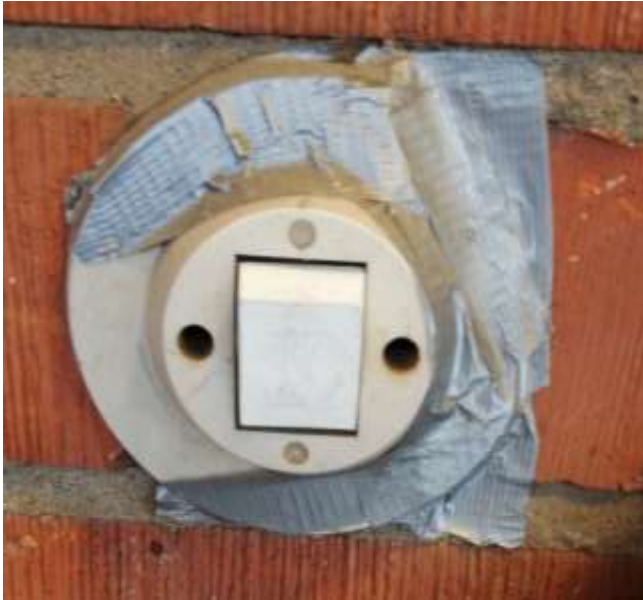
KUVA 27. Kirpputorin sisäänkäynnin yhteydessä oleva kytkin

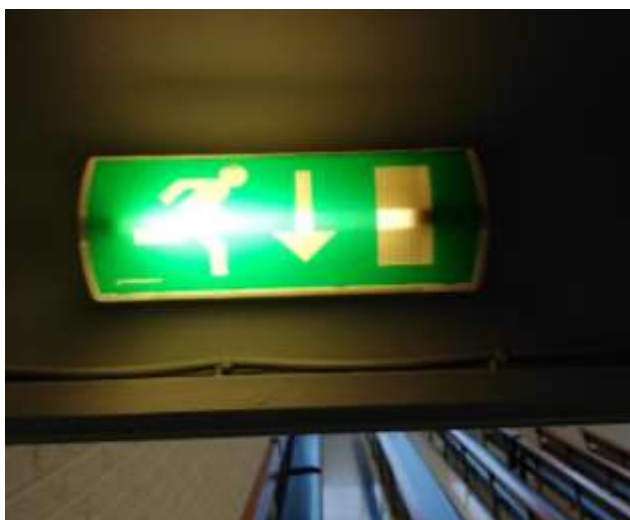
KUVA 28. Poistumisreitien opastevalaisin

Havaintojeni mukaan kaikki kohteessa olevat poistumisreittien opastevalaisimet (Kuva 28) olivat toimintakuntoisia. Kohteessa oleva poistumisreitivalaistus on toteutettu opastevalaisimilla, joiden sähkösyöttö tulee turvavalokeskuksesta. Kohteen turvavalokeskus (Kuva 29) sijaitsee sähköpääkeskustilassa. Turvavalokeskus ja akut on uusittu vuonna 2014. Opastevalaisimien vaihdosta ei löytynyt dokumentteja. Kohteen opastevalaisimien värit ovat haalistuneita, joten niiden ulkonäöstä voidaan todeta, että ne eivät täytä nykypäivän vaatimuksia. Olisi suositeltavaa vaihtaa opastevalaisimet nykypäivän vaatimusten mukaisiin.

”Sisäasiainministeriön asetus SMA 805/2005 rakennusten poistumisreittien merkitsemisestä ja valaisemisesta edellyttää, että poistumisreittien valaistuksen toiminta varmistetaan säännöllisellä kunnossapidolla. Tehdyt toimenpiteet tulee merkitä joko kunnossapito-ohjelmaan tai erilliseen päiväkirjaan.” (20.) Kohteessa turvavalokeskuksen alapuolella on kansio, jossa on sisäasiainministeriön asetuksen 805/2005 vaatima huoltopäiväkirja. Huoltopäiväkirja oli tarkasteluhetkellä ajan tasalla, järjestelmän viimeisin testaus oli tehty joulukuussa 2019.

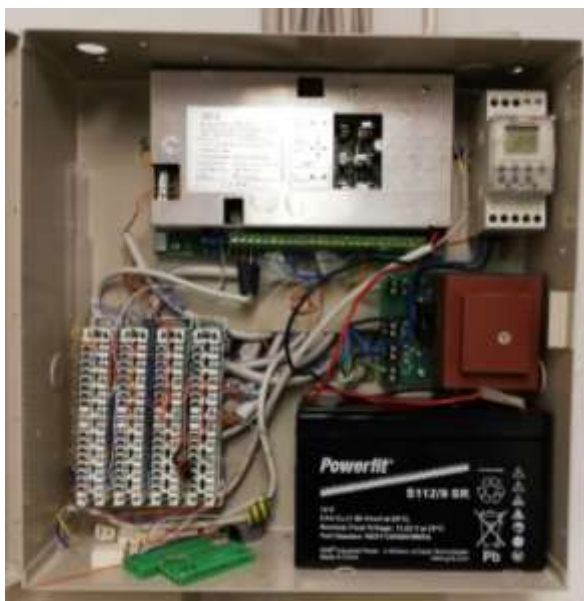
KUVA 31. Murtohälytyskeskuksen sisältö

Kohteessa oleva murtoilmaisujärjestelmä koostuu keskusyksiköstä ja siihen liitetyistä ilmaisilaitteista. Kohteen murtohälytyskeskus on Finalert 880 (Kuva 31) ja sijaitsee sähköpääkeskustilassa. Murtohälytyskeskuksen ovessa on ohje, jossa on kuvattu keskuksen sisältöä. Keskuksen saa kytkeä sähköverkkoon vain luvat omaava asennusliike. Kohteessa käyttö- ja ohjauslaitteet ovat sisäänkäyntien yhteydessä.

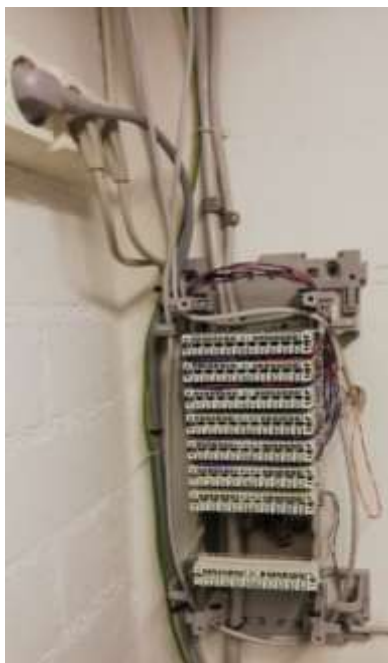
KUVA 32. Ristikytkentäteline

Puhelinjärjestelmä on osittain uusittu vuonna 2000. Puhelinverkon ristikytkentäteline (Kuva 32) sijaitsee pääkeskushuoneessa. Kiinteistöön on rakennettu ATK-kaapelointi, jonka kytkin on toisen kerroksen toimistossa. Vuonna 2010 tehdyssä kuntoarviossa kehoitettiin rakentamaan kohteeseen yleiskaapelointijärjestelmä verkkojakamoineen, sitä ei kuitenkaan ole vielä rakennettu (3).

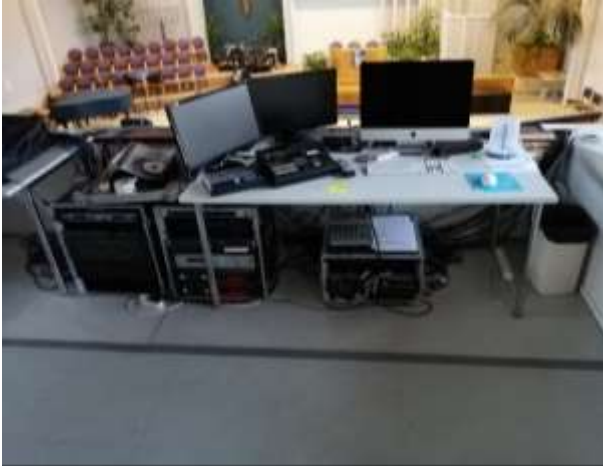
KUVA 33. Ohjauspöytä

Kirkkosalissa olevaa AV-järjestelmää ohjataan kirkkosalin parven etuosasta, johon on koottu ohjauslaitteet pöydälle (Kuva 33). AV-järjestelmän johtoteinä on käytetty johtokourua. AV-järjestelmän kaapeleita on osittain niputettu miksaus-pöydän alle ja ne eivät näin ollen näytä siististi asennetuilta. AV-järjestelmä saa sähkönsyöttönsä pistorasioista ja jatkojohdoista.

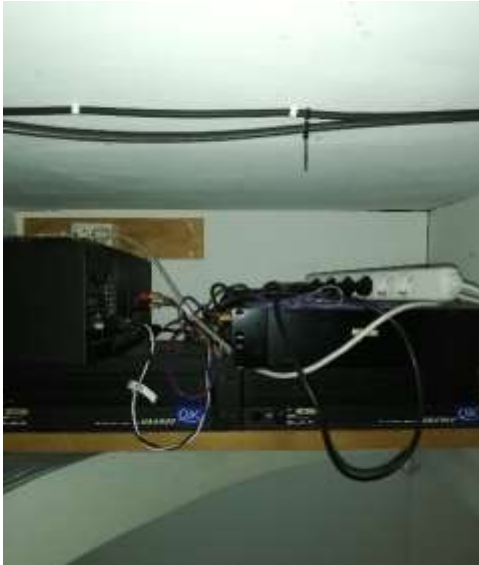
KUVA 34. Vahvistin

Äänentoiston vahvistin on kierreportaiden viereisessä nurkassa (Kuva 34). Kirkkosalissa sijaitsee myös tulkkauskoppi. Valtioneuvoston asetuksessa 241/2017 pykälässä 12 on säädetty näin: ”Jos katsomossa, auditoriossa, juhla-, kokous- tai ravintolasalissa, opetustilassa tai muussa vastaavassa kokoontumistilassa tai yleisön palvelutilassa on äänentoistojärjestelmä, siinä on oltava induktiosilmukka tai muu vastaava äänensiirtojärjestelmä.” (25).
