Lotsarnas säkerhet vid debarkering och embarkering

Examensarbete för Sjökapten (YH)-examen
Utbildningsprogrammet för sjöfart
Åbo 2011

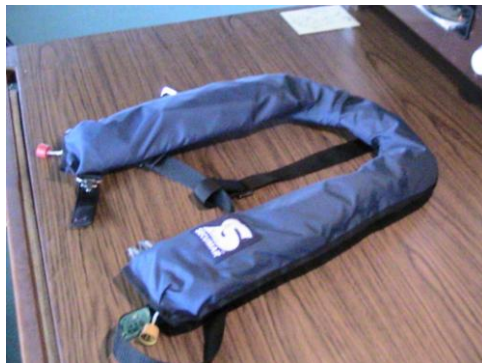
Figur 1. Automatväst.
(Författarens eget arkiv 2011)

Lotsen är skyldig att använda godkänd skyddsutrustning som arbetsgivaren har gett. Lotsen skall alltid ha på sig en räddningsjacka och uppblåsbar räddningsväst eller endast uppblåsbar räddningsväst då lotsen förflyttar sig från bryggan till lotsbåten och från lotsbåten till fartyget som skall lotsas eller vice versa. Lotsen skall ha med sig en blyxtlampa som gör det lättare att hitta en person som fallit i vattnet. (Finnpilot 2006a, s.3)

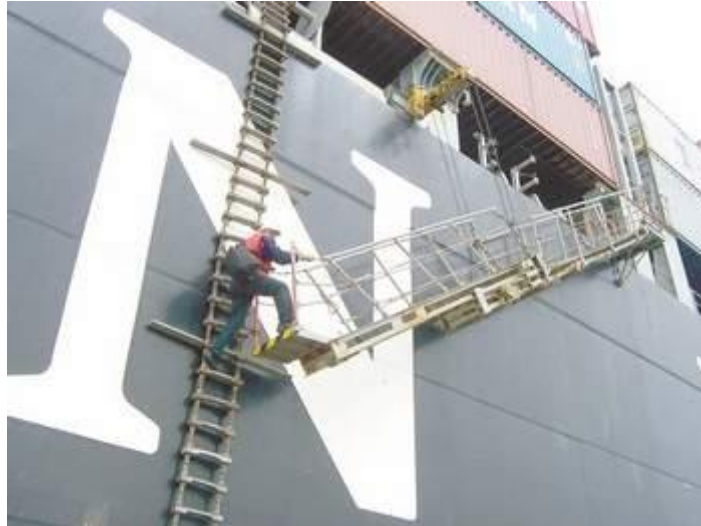
Figur 3. Kombinator

Idén med en kombinator är att minska avståndet som lotsen måste klättra uppför lotslejdaren då han går ombord eller av fartyget, och på det viset göra lotsens klättrande säkrare.

Största delen av de lotsar och lotskutterförare som jag intervjuade ansåg att användningen av en kombinator är fylld med risker. Den största risken med kombinatoren är när man skall klättra till eller från kombinatorplattformen. När man klättrar till eller från kombinatoren till lejdaren måste man röra sig sidlänges, samt byta grepp. Detta i kombination med att fartyget rör sig och man är på en hög höjd anses bland lotsarna som ett riskfyllt moment.

De flesta lotsar anser att när man väl är på lotslejdaren är det svåraste momentet avklarat, att sedan vara tvungen att byta grepp och gå över till en annan sorts anordning ökar riskerna, fastän det är meningen att göra på- och avstigandet av fartyget säkrare med hjälp av kombinatoren.

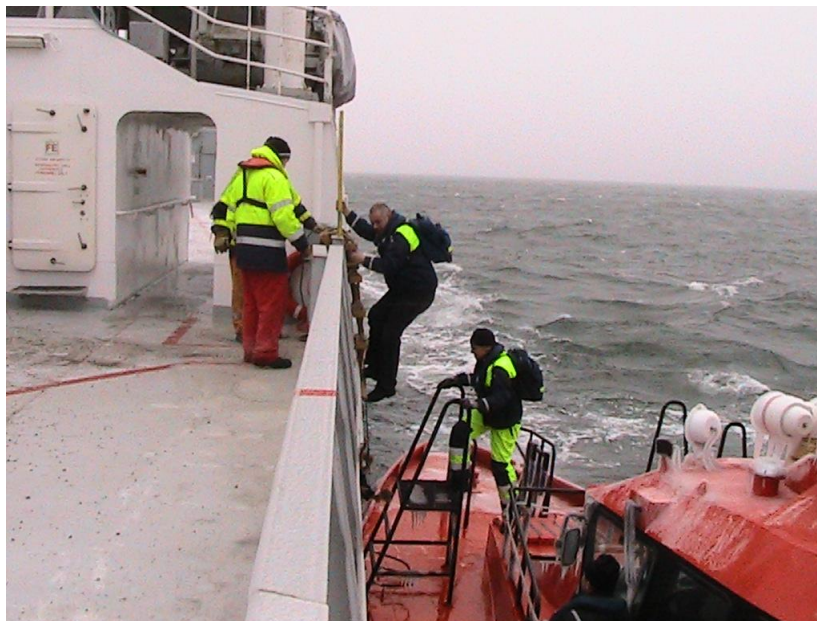
Figur 4. Ombordstigning vid dåligt väder. (Författarens eget arkiv 2010)

Bästa sättet att trygga lotsens färd på lejdare från fartygets sida är att reducera farten samt våga ge lä. Det är ganska vanligt att befälhavaren på ett fartyg inte vågar ge tillräckligt lä åt kuttern när lotsen skall gå ombord eller av. Om fartyget ej vågar ge lä vid lotstagning/avstigning försvårar det lotsens arbete samt riskerna för olyckor ökar. (Huutera.O, lotskutterförare, personlig kommunikation 13.5 2010)

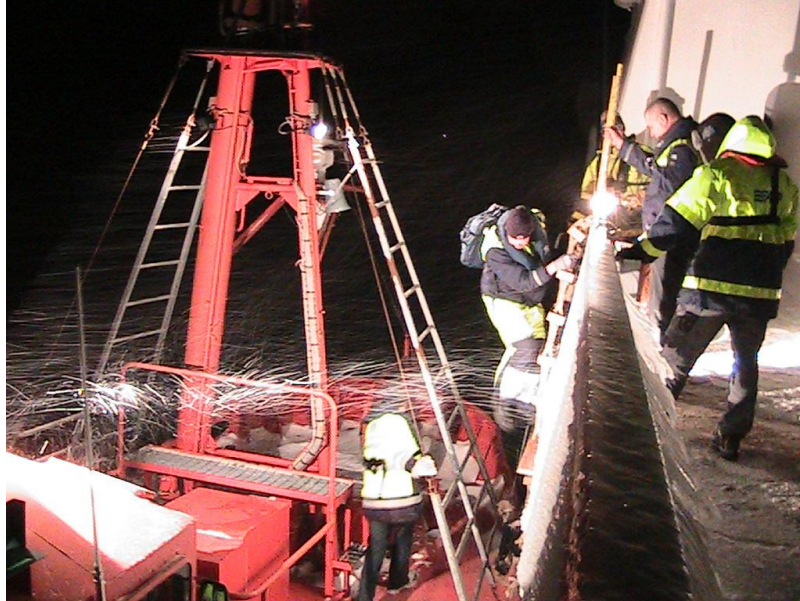
Figur 5. A- mast på en lotskutter (Författarens eget arkiv 2011)

Många lotsar som jag pratat med föredrar den gamla A- masten. En orsak till detta är att vid dåligt väder då kuttern rullar kommer A- masten och fartygets utsida att vara parallella vilket underlättar på och avstigningen av lotsledaren. En annan orsak till att många föredrar masten framom plattformen är att när det är sjögång och kuttern åker upp och ner är det lättare och säkrare för lotsen att gå några steg upp i masten och därifrån över till lotsledaren, på det här viset kommer han snabbare och smidigare bort från, eller till lotskuttern. (Lehtinen. S, lotskutterförare, personlig kommunikation 12.5 2010)

En nackdel när det gäller A-masten är att när kuttern rullar hårt och lotsen går upp i masten finns det en möjlighet att masten kommer så nära fartygets utsida att lotsen kan bli i kläm, eller att han fastnar i A- masten, speciellt om han dessutom har sin ryggsäck på ryggen. Detta är inget vanligt problem men utgör ändå ett visst faromoment. (Mecklin. K, lots, personlig kommunikation 11.5 2010)

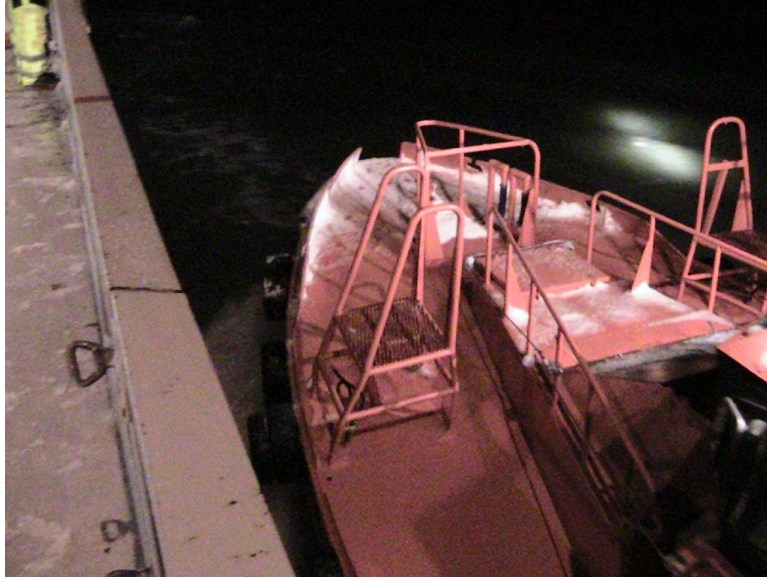
Figur 6. Uppvärmd plattform (Författarens eget arkiv 2011)

Plattformer på lotsbåtarna och kuttrarna förekommer också rätt allmänt. Dessa plattformar är enkla och stabila men lotsen har ej samma möjligheter att komma upp en bit som med en A- mast. Plattformen har däremot den fördelen att den i allmänhet är uppvärmd med kylarvätska från båtens maskin, vilket gör att det inte kommer att bildas is på den. (Lehtinen. S, lotskutterförare, personlig kommunikation 12.5 2010)

Det största faromomentet när det gäller lotskuttern samt dess utrustning är om däck, relingar, plattformar samt A-master inte är uppvärmda vintertid. Då det är öppet vatten, minusgrader, samt sjögången är så kraftig att det stänker över så kan det lätt hända att det bildas ett islager på lotskutterns däck, relingar, plattformar samt A-mast. Den is som bildas är svår att få helt bort mekaniskt. Det bästa sättet att bli av med detta problem är att ha värmeslingor som värmer upp de ytor där lotsen rör sig.
