BETONIRAKENTEISEN RIKKIALTAAN KORJAUSTAVAT

Opinnäytetyö 2011

Repairing methods for sulfur pits

Neste Oil Oyj.

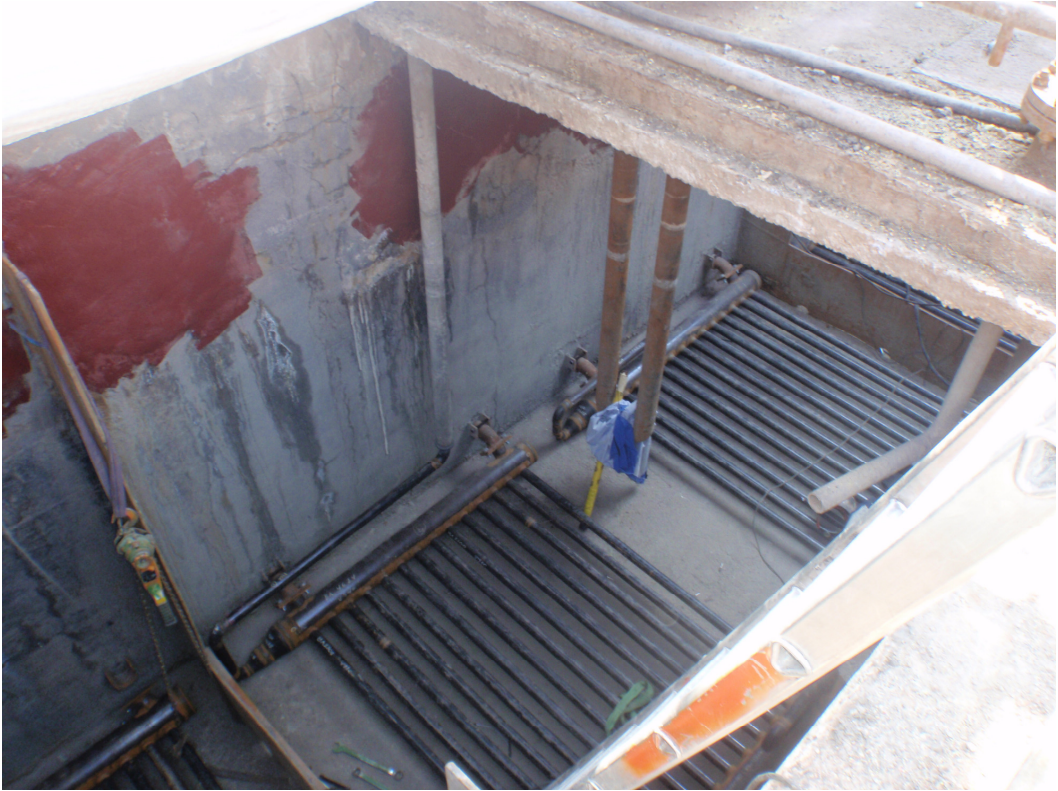
Kuvat 2 ja 3. Punaiset kohdat ovat Epoksi-pohjaisella pinnoitteella käsitellyjä kohtia joissa oli rapautumisvaurioita. (T.Mikkeli 2010)

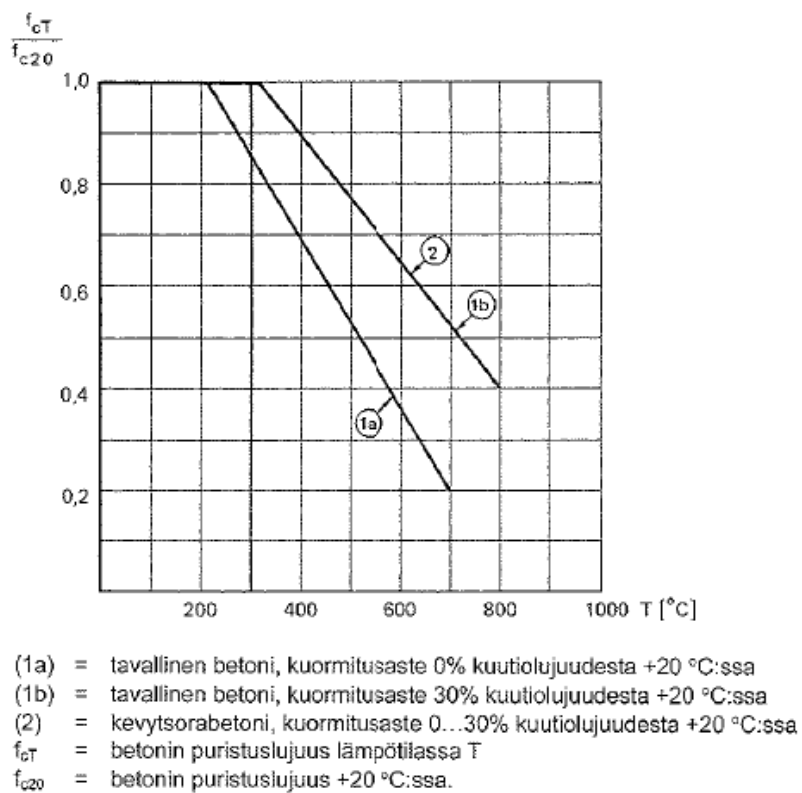
Kuva 4. Lämpötilan vaikutus betonin puristuslujuuteen (Betoniyhdistys 2005, BY 201)

Rakenteen täytyy tulipalotilanteessa kantaa siihen kohdistuvat kuormitukset, minkä vuoksi paloteknisessä suunnittelussa on otettava huomioon betonin lujuuden heikkeneminen lämpötilan kohotessa. Seuraavissa kuvissa on esitetty betonin puristus- ja vetolujuuden lämpötilariippuvuudet. (Betoniyhdistys 2005, BY 201)

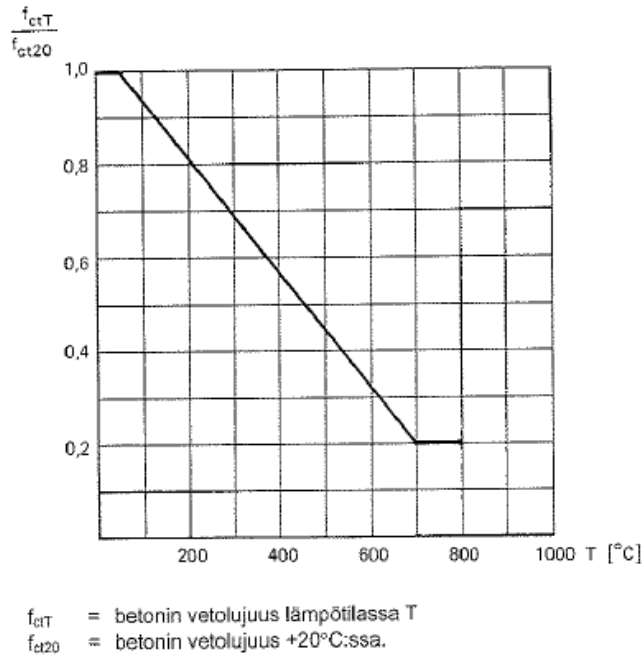
Kuva 5. Lämpötilan vaikutus betonin vetolujuuteen (Betoniyhdistys 2005, BY 201)

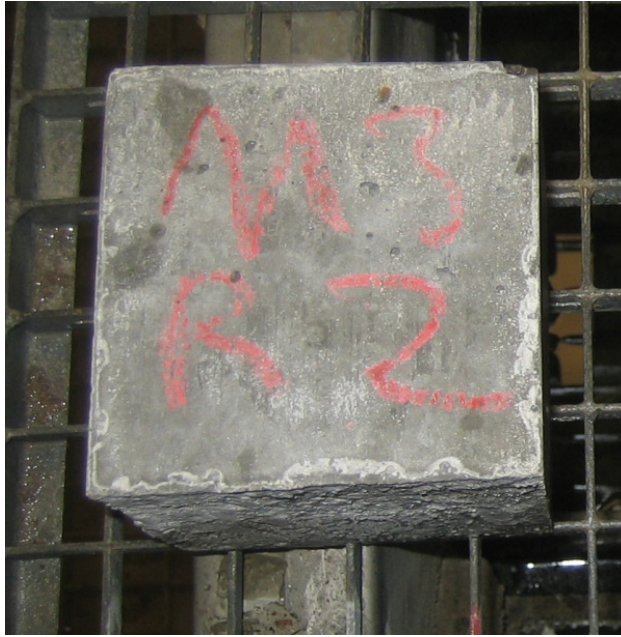
Seuraavat kuvat ovat koekappaleesta jota on säilytetty 12 kuukautta 1-prosenttisessä rikkihappoliuoksessa.

Kuva 6. koekappale ennen rikkihappoliuokseen laittamista (KYAMK rakennuslaboratorio)

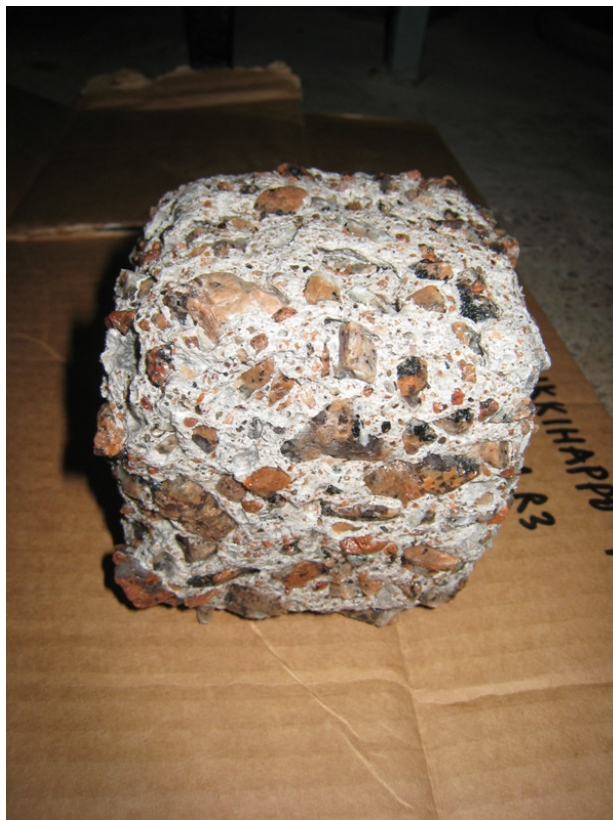
Kuva 7. Koekappale 12kk jälkeen (KYAMK rakennuslaboratorio)

Rikkihappo on muita happoja vaarallisempi, koska sen reaktiotuotteena syntyvät tuotteet, sulfaatit, aiheuttavat myös betonin paisumisvaurioita. Rikkivety ei sinänsä ole vaarallinen betonille, mutta sopivissa olosuhteissa se voi muuttua rikkihapoksi. (Betoniyhdistys 2005, BY 201)

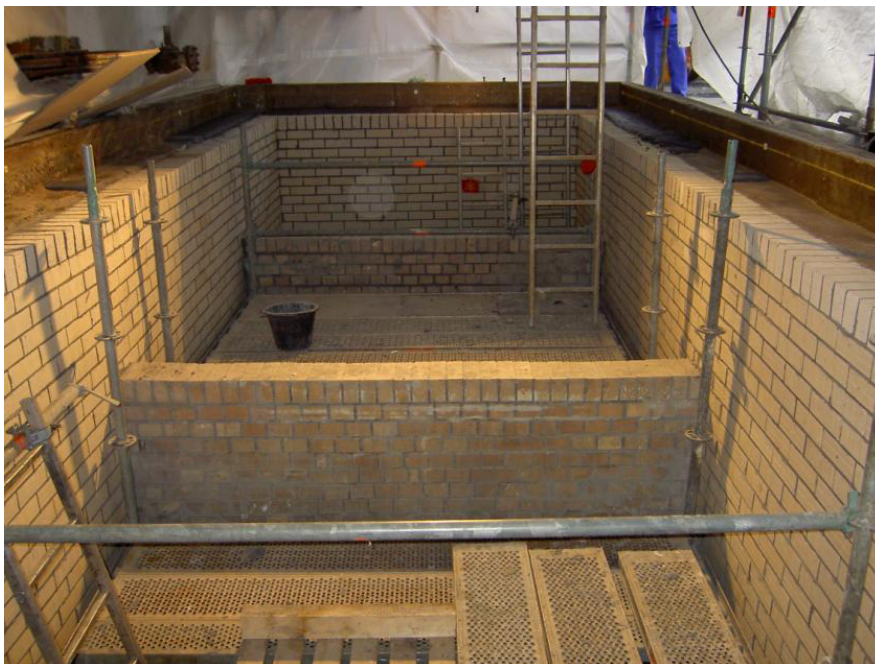
Kuva 9. ”Sulfur melting pit” (Forström M. 2011)

Tek-Mur Oy:n maahantuoman DSB Säurebau GmbH:n Dider SF (liite 4) tiilillä sekä Stellakit AE laastilla (liite 5) saavutetaan 450 °C:n lämpötiloja sekä happoja kestävä rakenne. Vastaavanlaisissa kohteissa kuten Saksan Shellillä sekä Itävallan OMV:llä on käytetty juuri tätä yhdistelmää samankaltaisissa altaissa. Kuvassa 9 näemme vastaaventyyppisen rikinpolttoaltaan joka on muurattu haponkestävillä tiilillä. (Forström M. 2010)

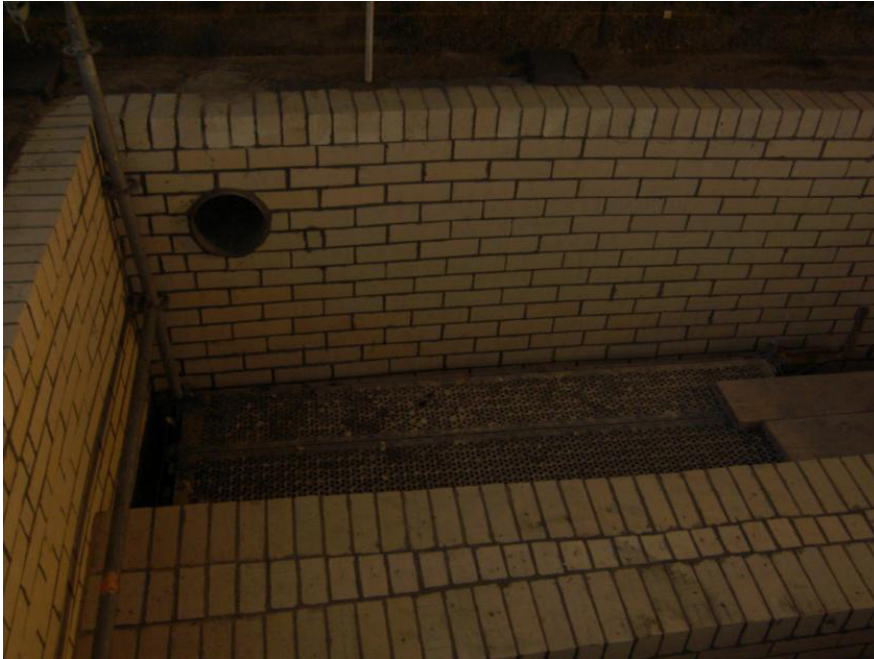
Kuva 10. “Dividing wall in a Sulfur melting pit” (Forström M. 2011)
