# Jukajoen vesistöalueen (Joensuu, Kontiolahti) nykytila ja eräiden siellä sijaitsevien vesiensuojeluteknisten rakenteiden toimivuus vuonna 2019 Tutkimusraportti

Tutkimusraportti

Tekijä: Tarmo Tossavainen, Karelia-ammattikorkeakoulu

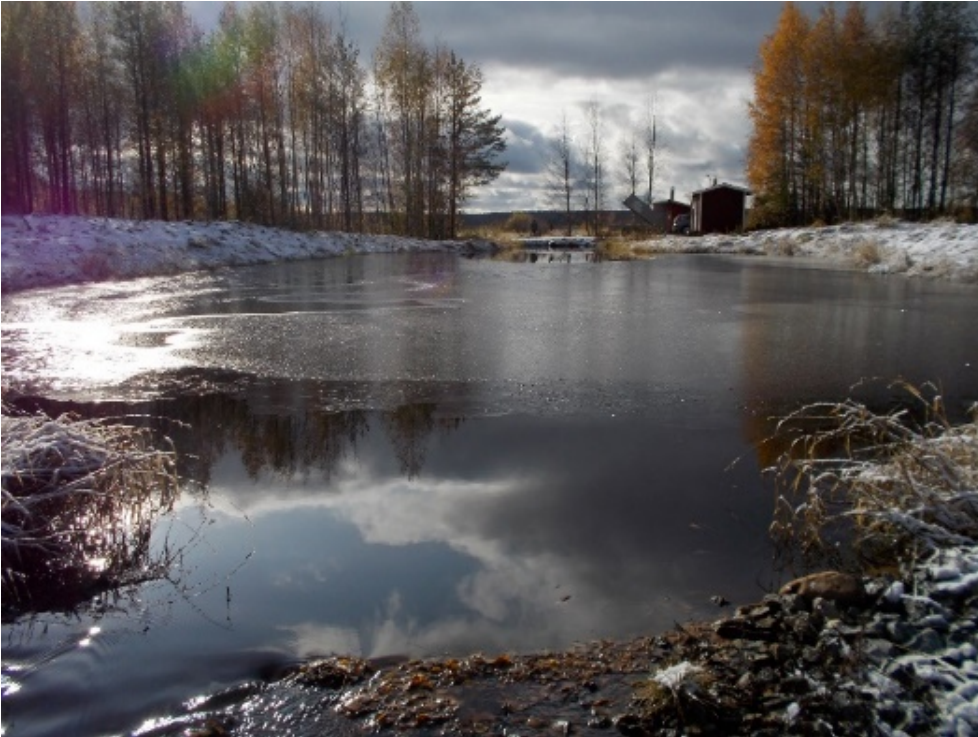
**Kuva 25.** Välittömästi Linnunsuon suuren kosteikon alapuolella sijaitseva, syksyllä 2017 konstruoitu laskeutusallas 09.10.2019. Tällä paikalla sijaitsi aiemmin VAPO Oy:n turvetuotantoalueen pohjoinen laskeutusallas.

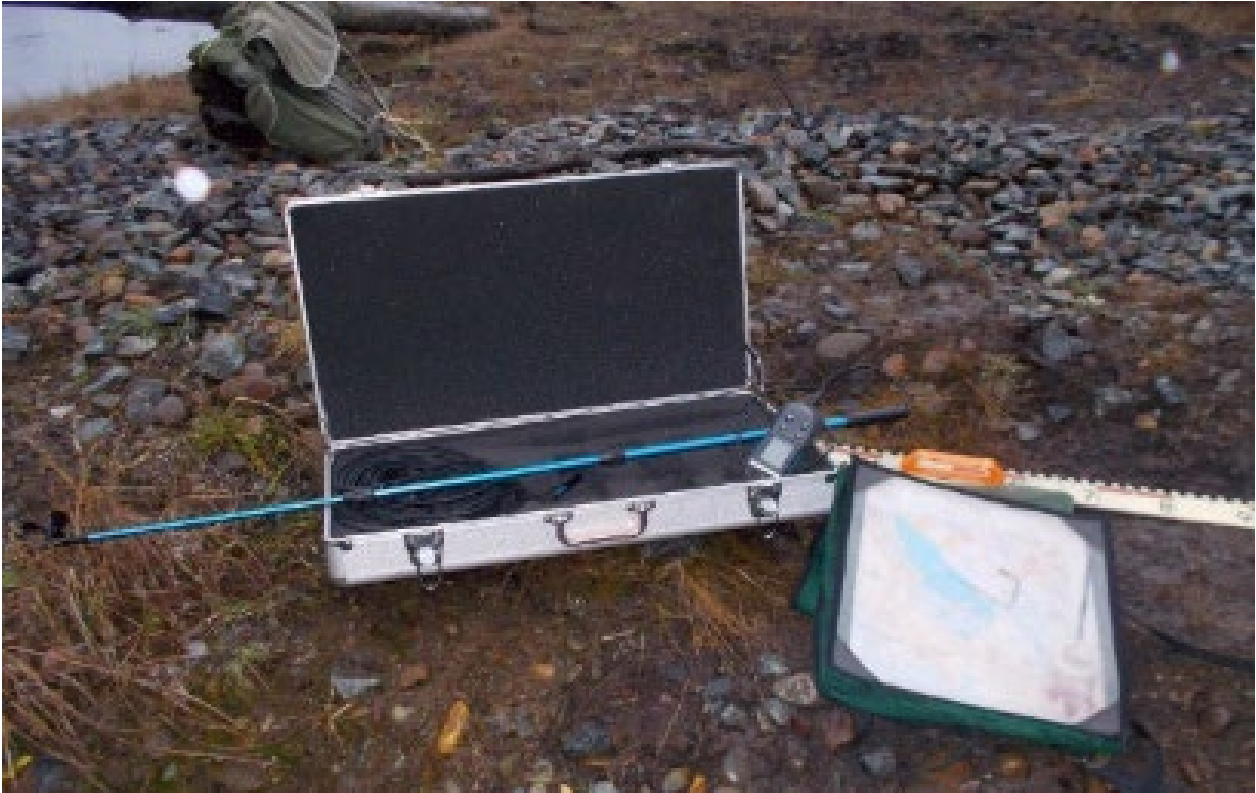
**Kuva 39.** Virtausnopeusmittari Flowatch™ Savisuon kosteikon valmiina mittaamaan Savisuon kosteikon lähtevän uoman virtausnopeuksia 21.11.2019.

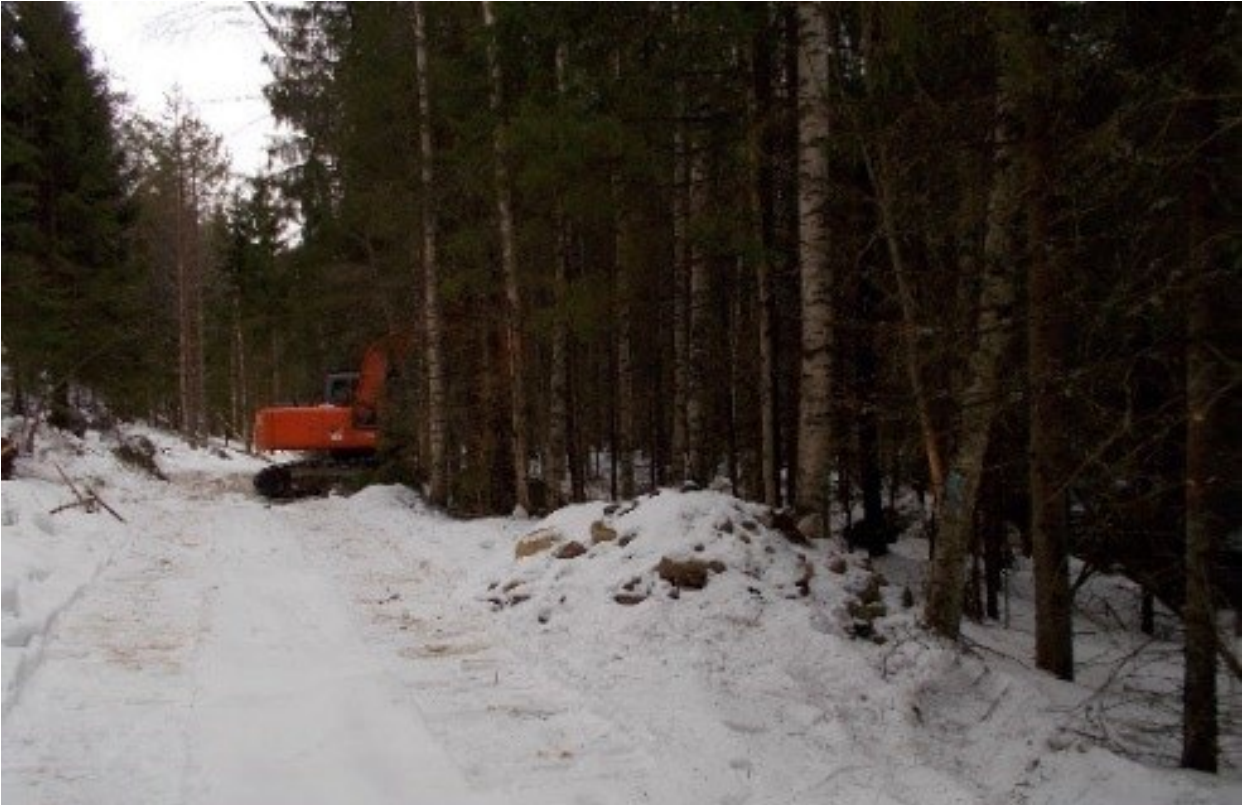
**Kuva 49.** Kaivinkone etenee kohti Jukajoen uomaa yläjuoksun koskialueella 28.03.2019. Etualalla eräs lukuisista paikalle tuoduista kiviroykkiöistä, joita käytetään kunnostusmateriaalina Jukajoen uomassa.

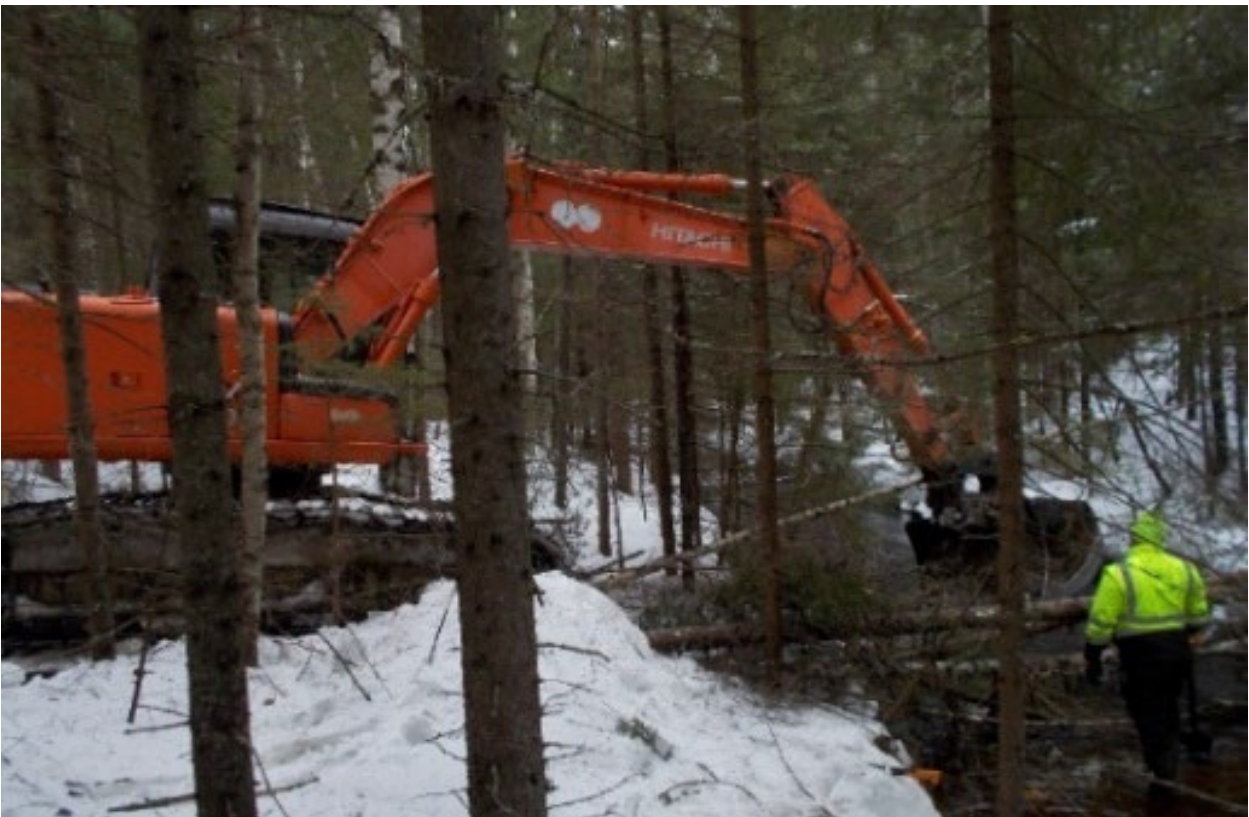
**Kuva 50.** Jukajoen yläjuoksun koskialueen kalataloudellinen kunnostusta 28.03.2019. Joki uomassa kaivinkoneen työtä ohjailee vesistökunnostusyrittäjä Janne Raassina.

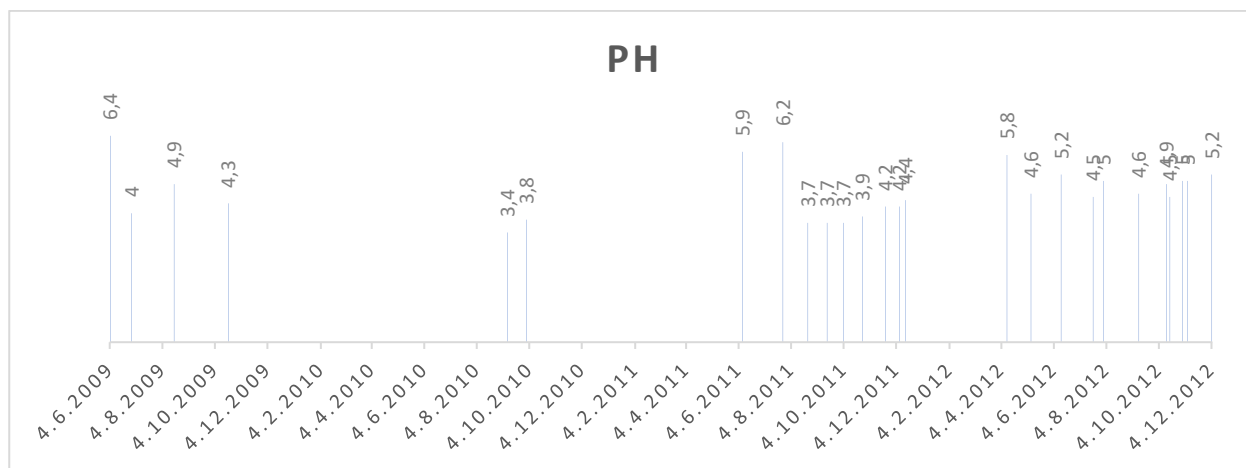
**Kuva 56.** Veden happamuusaste (pH) Jukajoen Ukonnurmen havaintopaikalla 35 vuosina 2009-2012 (mittaustulokset on poimittu Suomen Ympäristökeskuksen Hertta-ympäristötietojärjestelmästä 13.01.2020).

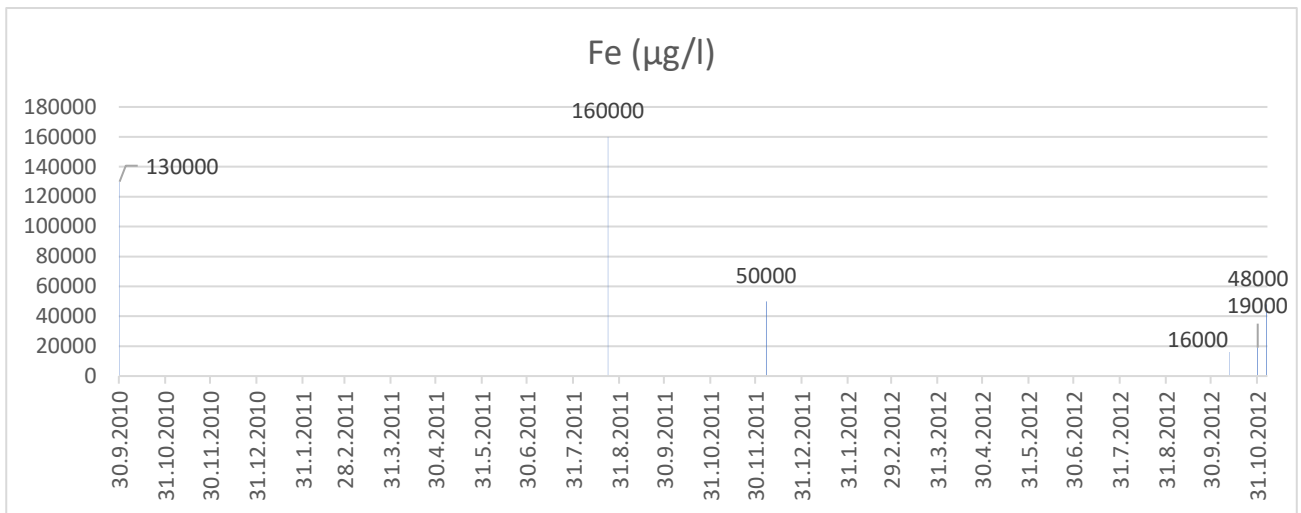
**Kuva 63.** Linnunsuon turvetuotantoalueen ("lohko 5") lähtevän veden rautapitoisuuden havainnot vuosina 2010-2012. Vuosien 2010-2011 mittaustulokset (havaintopaikka "Oja 162 Linnunsuolta"; kuva 28b) on poimittu Suomen Ympäristökeskuksen Hertta-tietojärjestelmästä 13.01.2020. Vuoden 2012 näytteet on ottanut Tarmo Tossavainen ja ne on analysoitu Pohjois-Karjalan ympäristökeskuksen laboratoriossa.

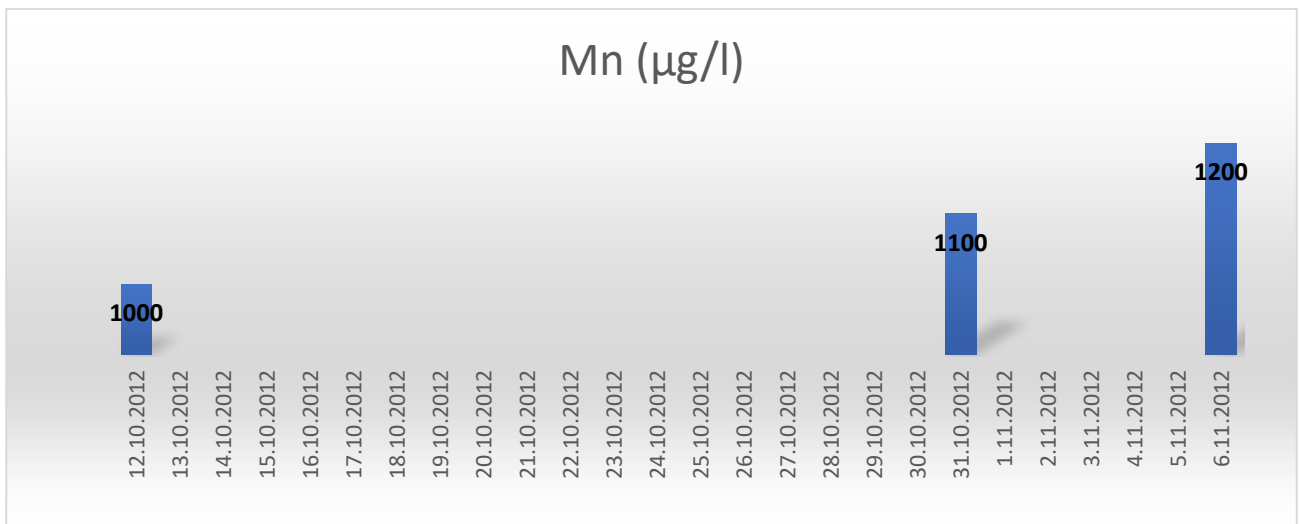
**Kuva 64.** Linnunsuon turvetuotantoalueen ("lohko 5") lähtevän veden mangaanipitoisuuden havainnot vuonna 2012. Näytteet on ottanut Tarmo Tossavainen ja ne on analysoitu Pohjois-Karjalan ympäristökeskuksen laboratoriossa.
