**YLÄPOHJAKORJAUKSIEN VAIKUTUKSET ENERGIATEHOK-
KUUTEEN**

Akseli Romppainen
Opinnäytetyö
Kevät 2020
Rakennustekniikan tutkinto-ohjelma
Oulun ammattikorkeakoulu

Author: Akseli Romppainen
Title of thesis: Effects of Ceiling Renovation on Energy Efficiency
Supervisor: Kimmo Illikainen
Term and year when the thesis was submitted: Spring 2020
Pages: 48 + 6 appendices

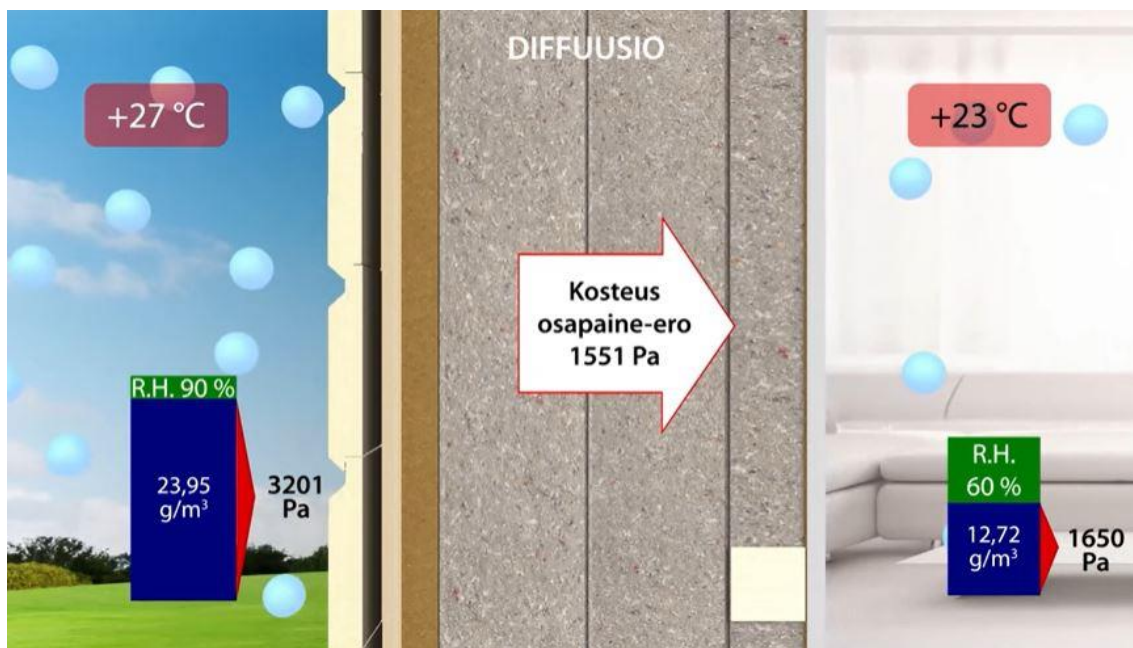
KUVA 6. Vesihöyryn siirtyminen diffuusiolla kesällä (11)

Kesällä ulkolämpötilan kohotessa korkeaksi kulkusuunta voi olla myös ulkoa sisälle päin (kuva 6). Osapaine pyrkii aina tasoittumaan kohti matalampaa pitoisuutta. Vesihöyryn konvektiossa vesihöyryä siirtyy ilmavirran mukana. Vesihöyryn hallitsematon kulkeutuminen rakenteeseen pyritään estämään höyrynsulkumuovilla, ilmansulkupaperilla tai erilaisilla älykalvoiksikin kutsutuilla kosteussuuluilla. Höyryn- tai ilmansulun S_d -arvo kertoo, kuinka paksua ilmakerrosta aine tai tuote vastaa diffuusionvastukseltaan. (10; 11.)

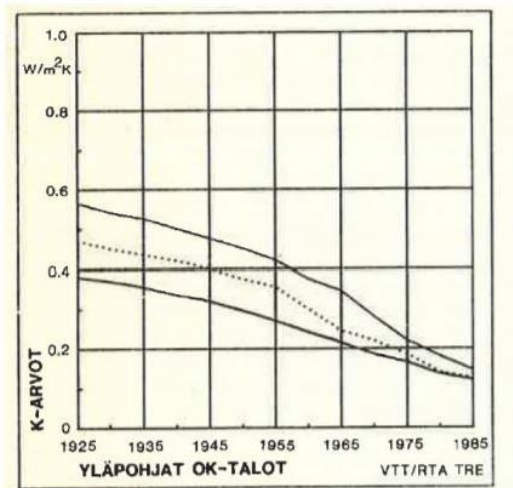
KUVA 8. Yläpohjien U-arvon (k-arvon) kehitys (15, s.14)

suuremman U-arvon. Esimerkiksi vuoden 1975 määräysten mukaan yläpohjan U-arvovaatimuksena (silloinen k-arvo) on 0,35 W/m²K ja 1985 0,22 W/m²K. (15, s. 8.) (Kuva 8.)

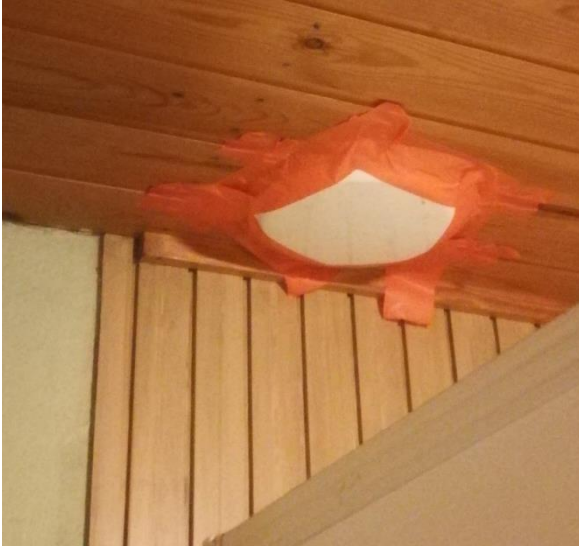
KUVA 12. IV-poisto tukittuna

vauksessa keskityttiin erityisesti yläpohjaan, mutta etsittiin myös muita mahdollisia vuotokohtia. Mittausta ennen kohteessa peitettiin sisäpuolelta tiiviisti tulisijat ja kaikki rakennukseen tarkoituksellisesti ilmanvaihtoa varten tehdyt poistoilmakanavat teippiä ja muovia käyttäen (kuva 12).

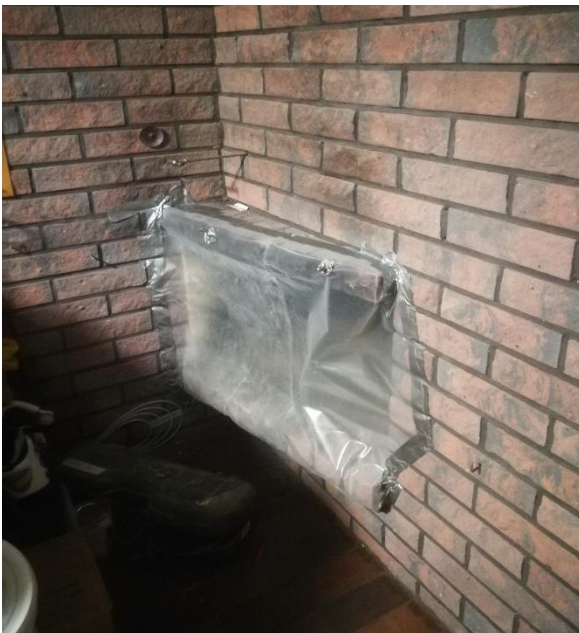
KUVA 13. Takka peitettynä ilmatiiviisti

Myös kaikki ovet ja ikkunat suljettiin. Ilmatiivysmittausta varten asukasta kehoitettiin olemaan käyttämättä tulisijoja ainakin kaksi vuorokautta ennen mittausta, ettei tulisijojen peittäminen vaikeutuisi lämmön vuoksi (kuva 13).

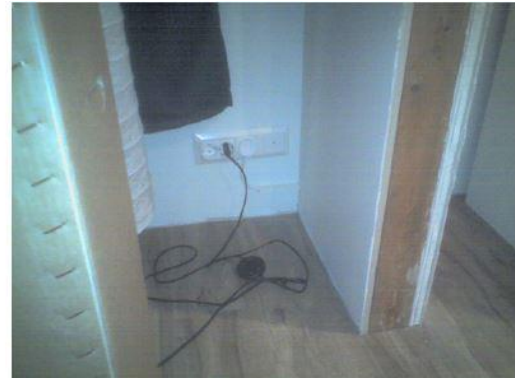
KUVA 19. Pistorasian ilmanvuoto

Lisäksi vuotoja löytyi pistorasioista. Pistorasian ilmanvuodon aiheutti höyrynsulku muovin sijoittaminen suoraan seinän pintalevytyksen taakse, jolloin rasian asennuksessa on tullut höyrynsulkuun väistämättä reikä. (Kuva 19.)

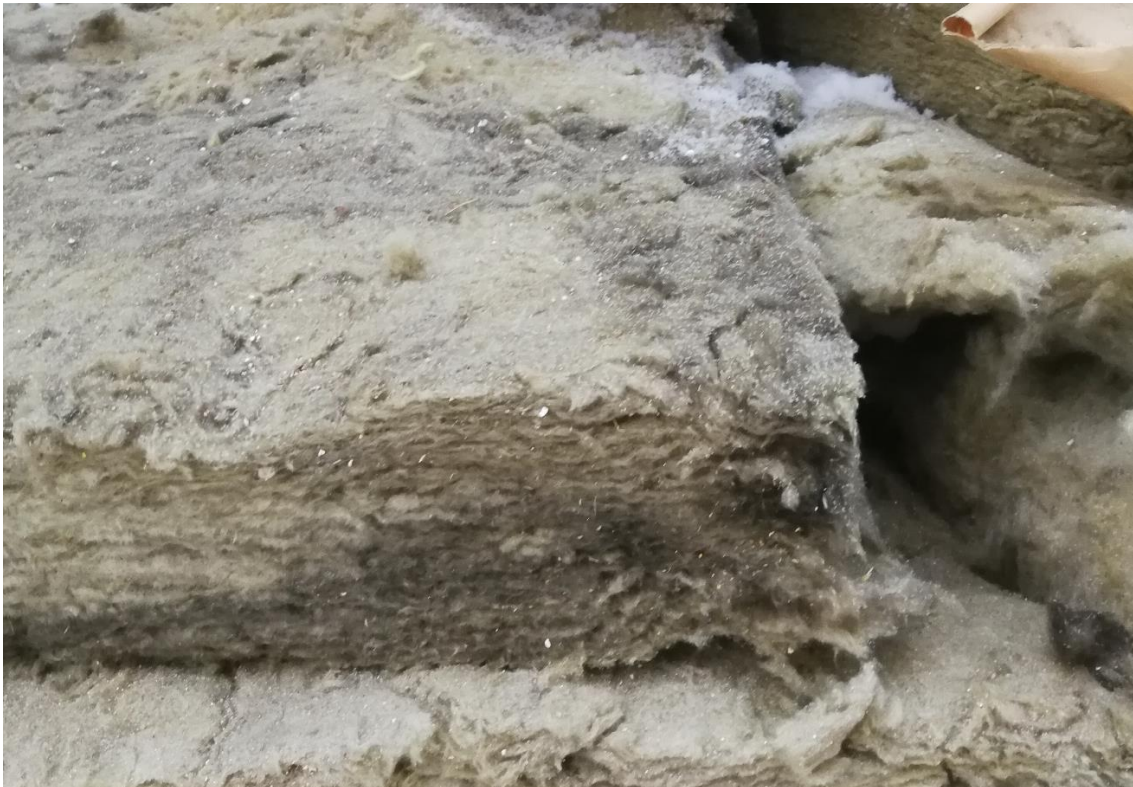
KUVA 22. Vaurioitunut mineraalivillalevy

Korjaustoimenpiteet aloitettiin poistamalla vanhat mineraalivillalevyt. Vanhoissa eristeissä näkyi selkeästi mustumista, mikä voi olla merkki suurien ilmavuotojen aiheuttamasta biologisesta turmeltumisesta. Kattoristikot olivat säilyneet kuitenkin hyväkuntoisina. Pelkillä levyillä toteutettu eristys ja nykymittapuilla vähäinen eristepaksuus olivat luultavasti sallineet puurakenteisiin kohdistuneen korkean kosteuskuorman tuulettumisen ja siirtymisen ulkoilmaan. Pahimmassa tapauksessa suuret ilmavuodot olisivat voineet aiheuttaa vaurioita myös kattoristikoihin. (Kuva 22.)

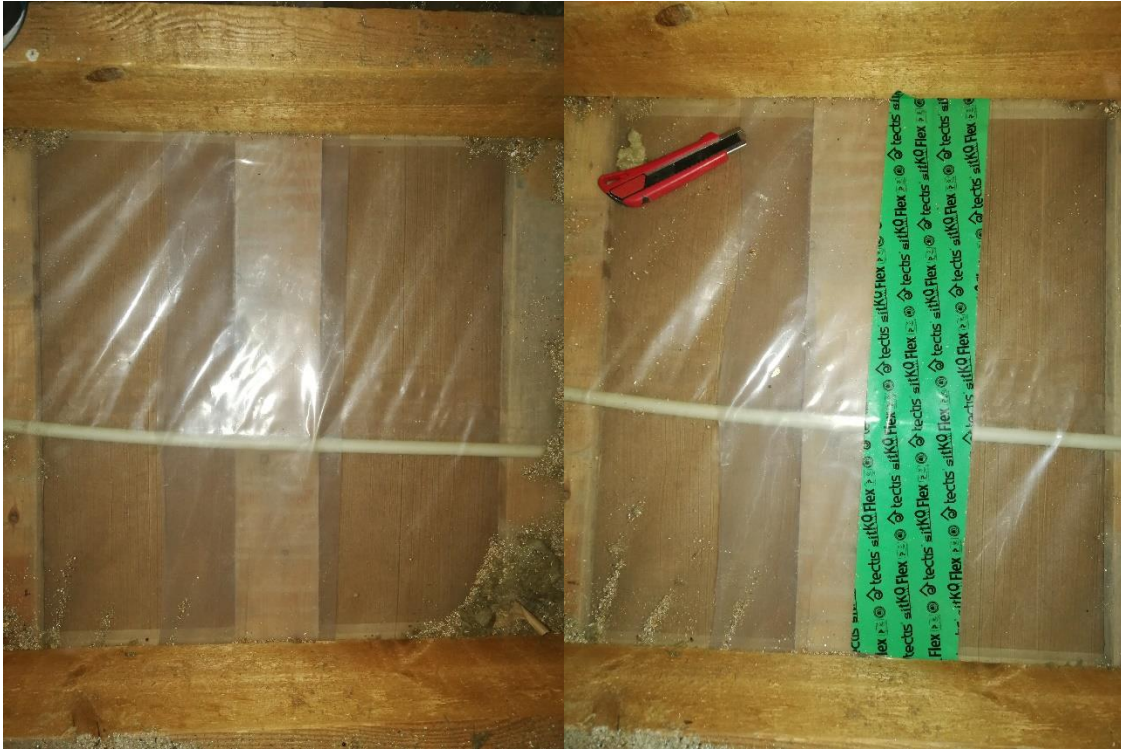
KUVA 23. Höyrinsulun limitys

Eristeiden poistamisen jälkeen teipattiin höyrynsulun limitykset ja muut vuotokohdat Sitko Flex -tiivistysteipillä (kuva 23). Teippauskohdat puhdistettiin pölyä hyvin sitovalla kuitukankaalla.

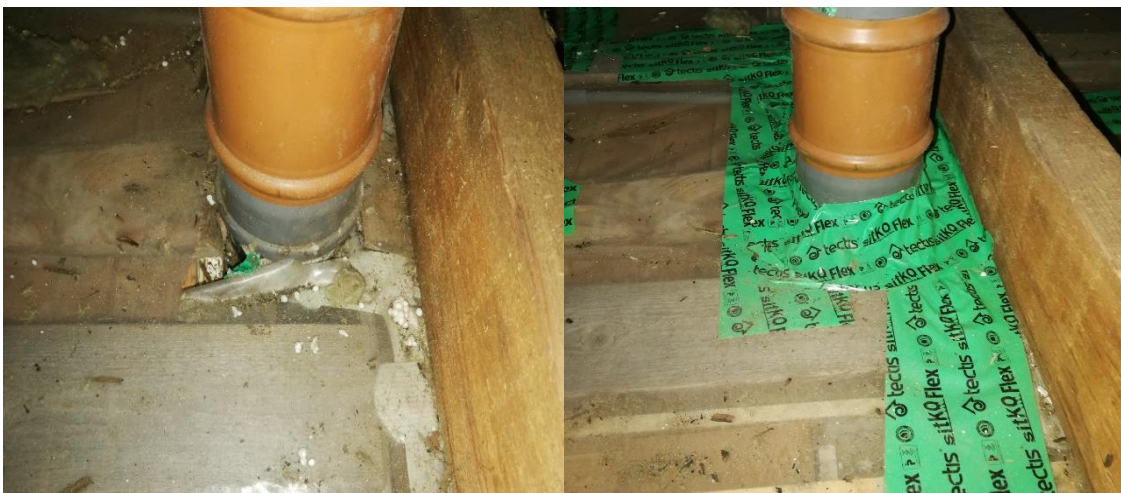
KUVA 24. Viemärintuuletusputken läpivienti

Kuten lämpökuvauksessa havaittiin, kaikki läpiviennit oli tehty puhkaisemalla vain reikä höyrinsulkumuoviin ilman tiivistystoimenpiteitä. Myös sähkökaapeleita oli viety läpi yläpohjan höyrinsulusta huolimattomasti. (Kuva 24.)

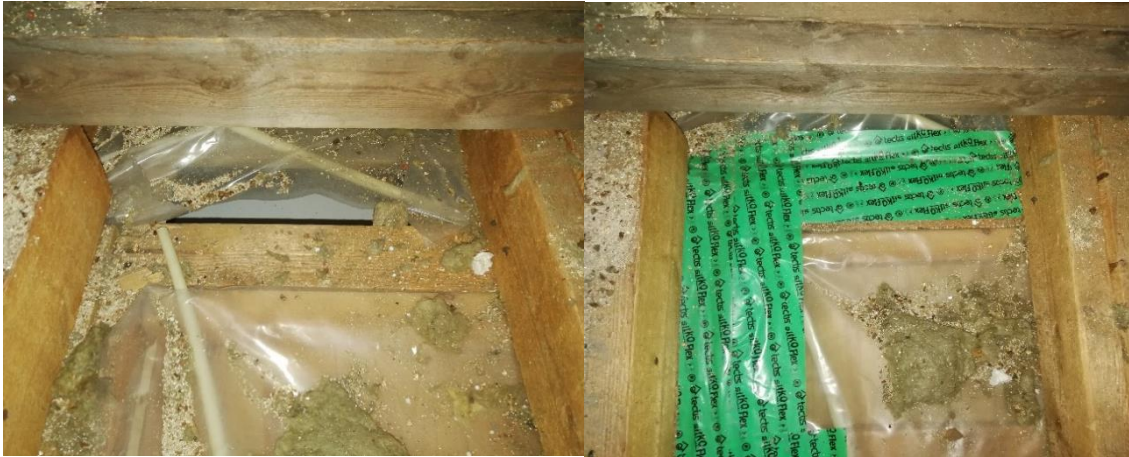
KUVA 25. Halkeama höyrynsulussa keittiön kohdalla

Ensimmäisellä kuvauskerralla havaittu keittiön höyrynsulun halkeama ei ollut laatuvaan vaan muitakin halkeiluja ja suuria viiltoja sekä reikiä löytyi koko yläpohjan alueelta. Yhteensä 100 mm leveää tiivistysteippiä kului yli 60 m. (Kuva 25; Kuva 26.)

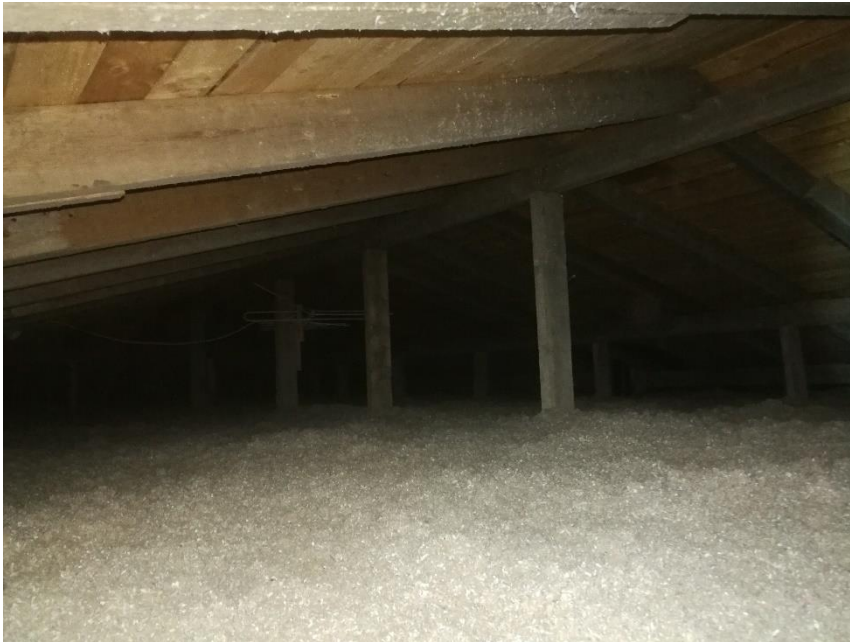
KUVA 27. Yläpohjaan puhallettu Ekovilla-puhallusvilla

Kun höyrynsulussa olleet vuotokohdat saatiin kauttaaltaan teipattua umpeen, yläpohjaan puhallettiin uudeksi eristeeksi Ekovilla-puhallusvillaa 500 mm. Samalla varmistettiin reuna-alueilta, että yläpohjarakenne pääsee tuulettumaan vapaasti. (Kuva 27; Kuva 28.)

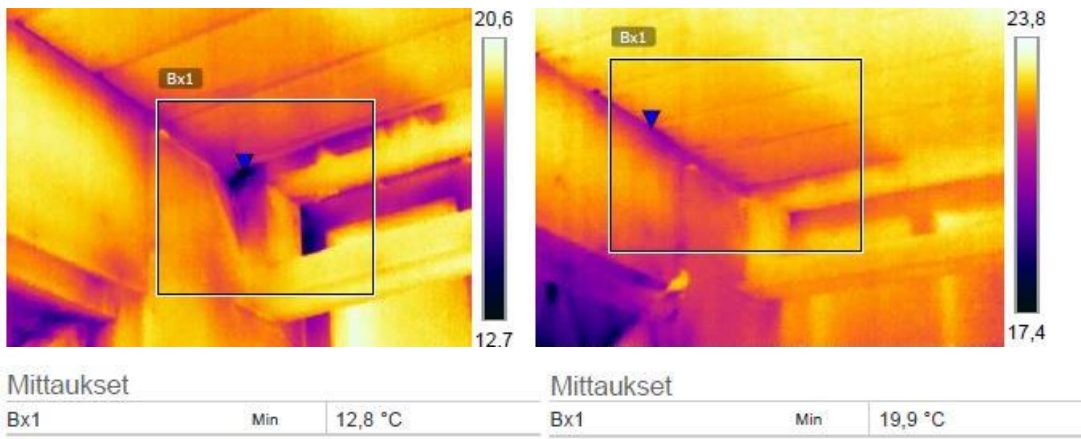
KUVA 32. Ennen ja jälkeen kuva yläpohjaliittymän ilmavuodosta alipaineessa kuvattuna

Muutkin yläpohjan ilmanvuotokohtat saatiin teippaamalla ja eristevaihdolla hyvin tukittua. Jo lämpökuvauksen perusteella voitiin päätellä yläpohjan lämmöneristyskyvyn parantuneen selkeästi. (Kuva 32.)

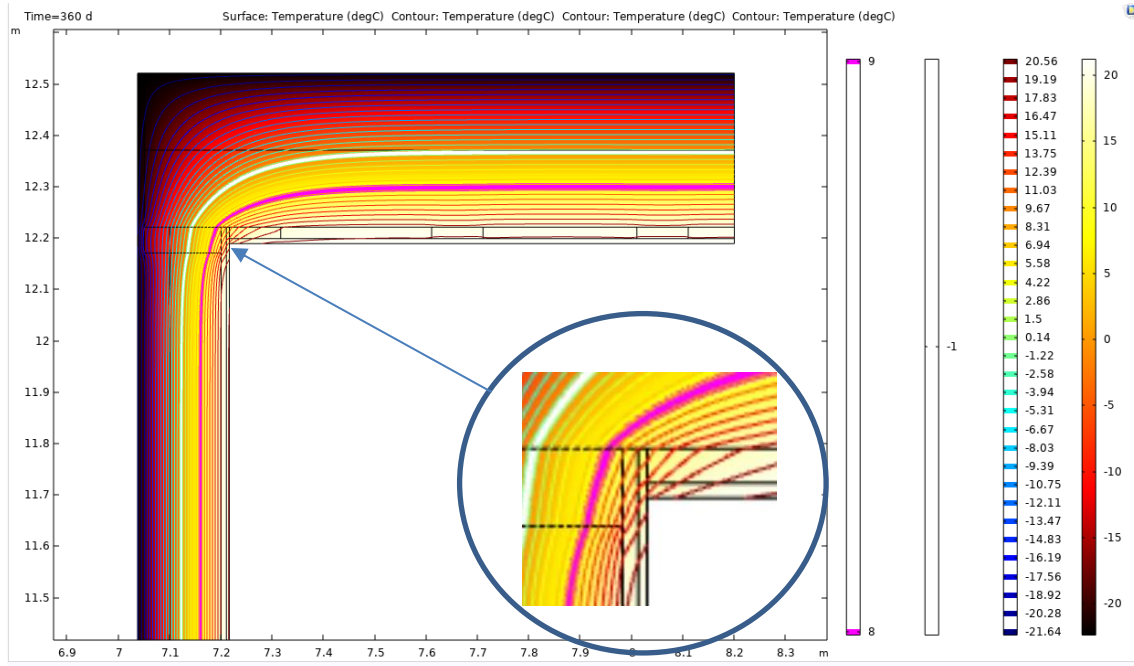
KUVA 33. Laskentamalli vanhasta yläpohjarakenteesta

Rakenteen toimivuutta arvioitiin Comsoliin syötetyn laskentamallin avulla. Laskentamallissa pakkasrajaa kuvattiin valkoisella ja kondenssivyöhykettä purppuralla. Kondenssivyöhykkeellä kuvattiin sitä lämpötilaa, jossa lämpimän sisäilman sisältämä vesihöyry saavuttaa kastepisteensä, tässä tapauksessa 8 - 9 °C. Tämän tarkastelun perusteella havaittiin yläpohjan ja seinän liittymässä kondenssivyöhykkeen kulkevan erittäin lähellä nurkkaa ja höyrynsulkua. Tällaisessa tilanteessa on vaarana, että höyrynsulun pintaan tiivistyy vettä. Valkoisella värillä kuvattu pakkasvyöhyke kulki suunnilleen puolivälissä rakennetta seinän ja yläpohjan liittymän kohdalla ja yläpohjassa kahden 150 mm paksun mineraalivillalevyn välissä. (Kuva 33.)

Viivamaisen lisäkonduktanssin laskentaoppaassa on esitetty seinän ja yläpohjan liitoksen lisäkonduktanssin vertailuarvoksi 0,05 W/mK. Liittymä oli siinä mielessä hyvin toteutettu, että viivamaisen lisäkonduktanssin arvo vanhassa rakenteessa oli 0,043 W/mK. Liittymän läpäisevä lämpövirta L2D oli Comsolin laskemana 0,42 W/mK.

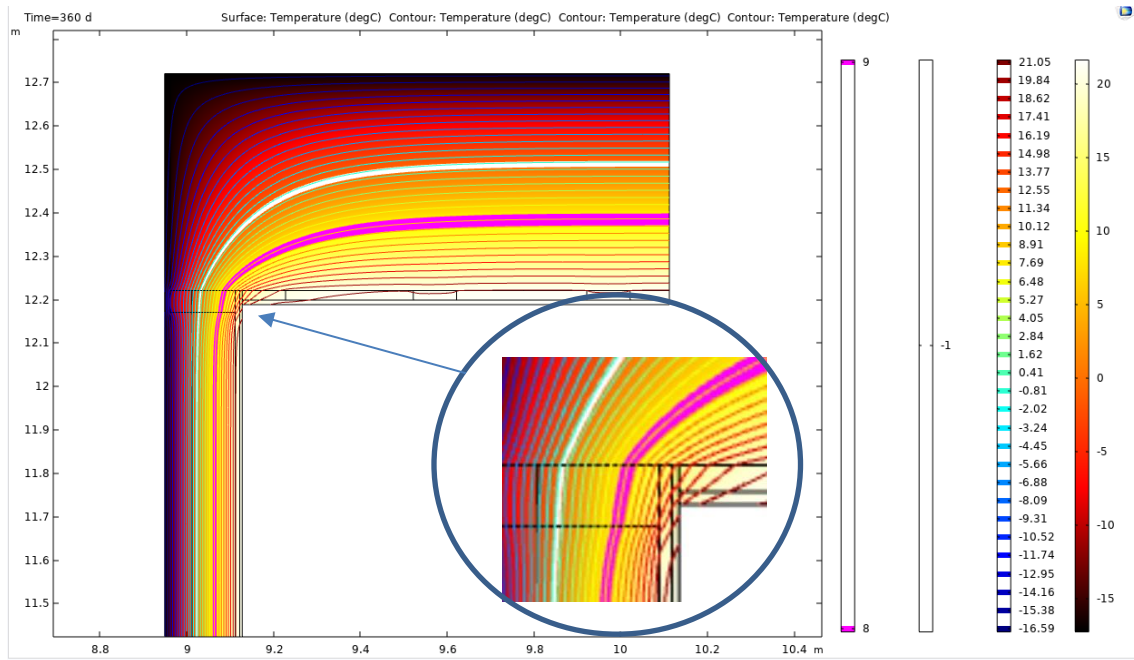
KUVA 34. Laskentamalli korjatusta yläpohjarakenteesta

Sama tarkastelu tehtiin myös korjatulla liittymädetaljilla, missä yläpohjan eristeenä käytettiin 500 mm Ekovillaa. Pakkasraja kulki korjatussa mallissa noin 300 mm:n päässä sisäpinnasta eli kaksi kertaa kauempana verrattaessa vanhaan rakenteeseen. Myös kondenssivyöhyke oli myös selkeästi kauempana yläpohjan eristeen kohdalla. Nurkassa se kulki hieman kauempana höyrinsulusta kuin vanhassa rakenteessa. (Kuva 34.)

Korjatussa rakenteessa liittymän kylmäsilta korostui yläpohjarakenteen lämmöneristävyyden parantuessa. Liittymän läpäisevä lämpövirta L2D pieneni 0,42 W:stä/mK 0,36 W:iin/mK. Uusi arvo viivamaiselle lisäkonduktanssille pysyi edelleen alle taulukkoarvon sen ollessa 0,048 W/mK.
