Energiatehokkuuden parantaminen pientalossa

OPINNÄYTETYÖ
Maaliskuu 2020

Rakennus- ja yhdyskuntatekniikka
Rakennustuotanto

JÄRVINEN, SUSANNA:
Energiatehokkuuden parantaminen pientalossa

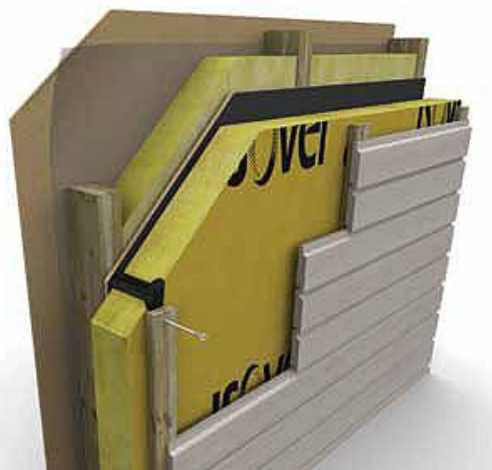
KUVIO 5. Ulkopuolinen lisälämmöneristys, esimerkki rakenne (Rakentaja.fi 2013)

Lisälämmöneristys on turvallisinta asentaa rakenteen ulkopuolelle (kuvio 5), sillä silloin vanha rakenne pääsee kuivumaan lisälämmöneristeen alla. Eristeen voi laittaa joko vanhan rakenteen päälle tai vanhan rakenteen sisään, jolloin korvataan vanha eristekerros. Jos eriste laitetaan vanhan rakenteen päälle, tulee myös sokkelia ja räystäistä leventää. Useimmissa tapauksissa ulkopuolelta eristettäessä vanha rakenne tulee purkaa, jotta uusi hyvin vesihöyryä läpäisevä eristekerros saadaan liitettyä tiiviisti vanhaan kerrokseen. Näitä tapauksia ovat muun muassa vanhat tuulettumattomat tiiliseinät. (Paroc 2006, 8; Nieminen & Virta 2016, 13-20.)

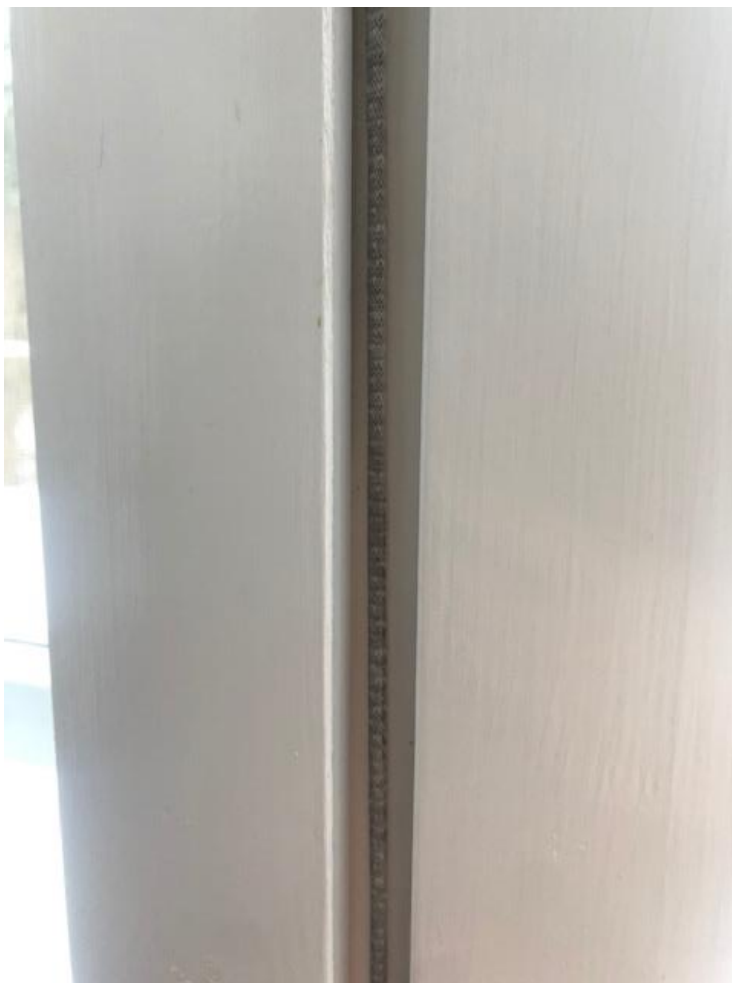
KUVA 2. Irronnut ikkunan tiiviste

Lämpökuvauksen avulla tutkittiin vaipan ilmavuotokohtia ja kuvauksen tuloksista (liite 1) voimme päätellä, että suurimmat vuotokohdat ovat ikkunoiden ja ovien tiivisteissä. Osa ikkunoiden tiivisteistä on lähtenyt kokonaan irti (kuva 2). Muuten ikkunat ja ovet ovat hyväkuntoiset ja ehjät. Muita suuria ilmavuotoja ei rakenteissa ilmennyt kuvauksen yhteydessä, joten lämpökuvauksen perusteella, tiiveys on melko normaalilla tasolla talon ikään nähden.

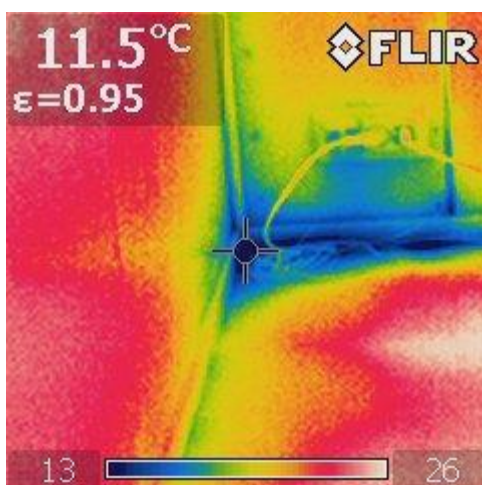
7. Olohuoneen alanurkka

Hirsiseinän ja alapohjan välinen liitos aiheuttaa kylmäsillan lattiaan. Reuna-alueiden tiivistäminen parantaa liitoksen ilmapitävyyttä.

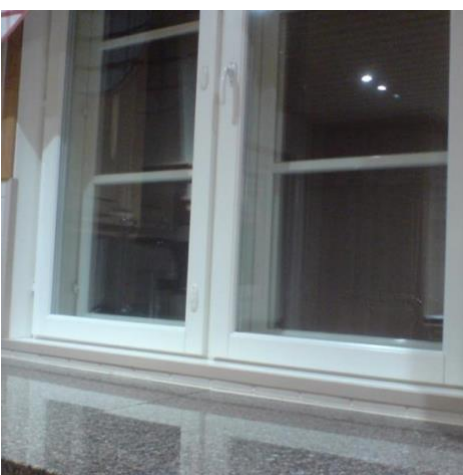
8. Keittiön ikkuna

Uudehko ikkuna, jonka tiivisteet vuotavat, ja jotka tulisi huoltaa.

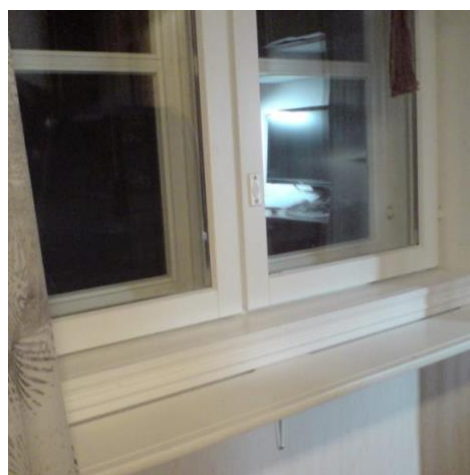
9. Päämakuuhuoneen ikkuna

Ikkuna ja tiivisteet hyvässä kunnossa, eikä havaittavissa ole isoja lämpövuotoja. Tiivisteet ovat kuitenkin alkuperäiset ja niiden huoltaminen olisi ajankohtaista.

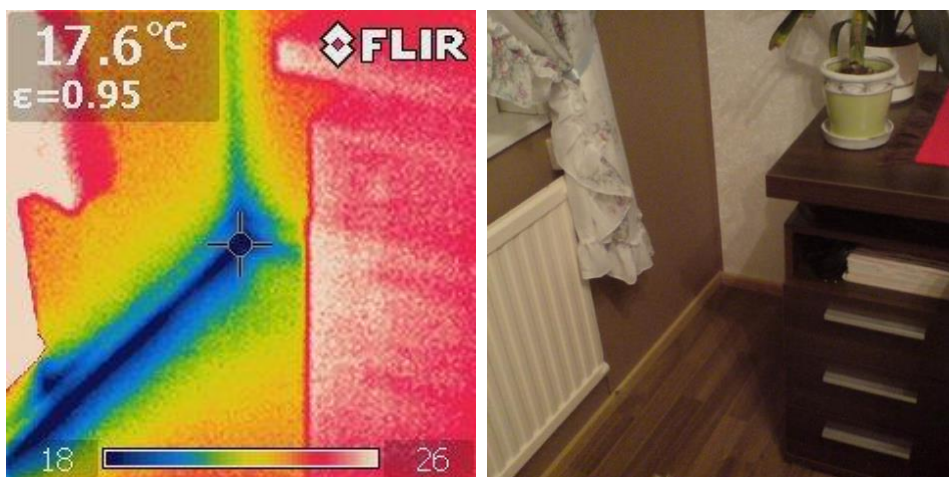
**12. Ulkoseinän ja alapohjan liittymä, MH 2**

Alapohjan ja ulkoseinän välisessä liitoksessa on havaittavissa kylmäsilta. Lämpötila on kuitenkin reilusti hyvän lämpötila raja-arvon yläpuolella eikä aiheuta jatkotoimenpiteitä.

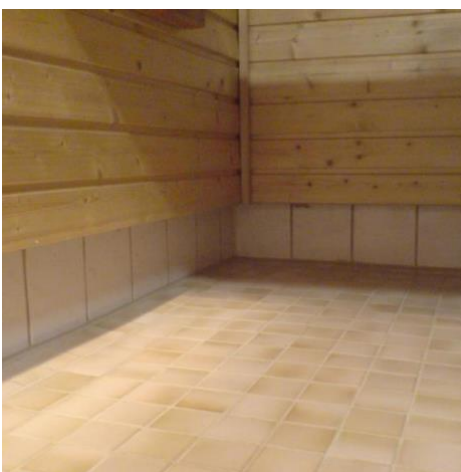
14. Saunan ulkonurkka

Maanvaraisen laatan ja ulkoseinän välisessä nurkassa on kylmäsilta. Lämpötila kuitenkin on selvästi hyvän raja-arvon yli, joten tämä ei aiheuta toimenpiteitä.
