Sähkölaadun parantaminen kiven- murskauslaitoksissa takuudatan pe- rusteella

OPINNÄYTETYÖ
Huhtikuu 2020

Improvement of Electrical Quality in Rock Crushing Plants Based on Warranty Data

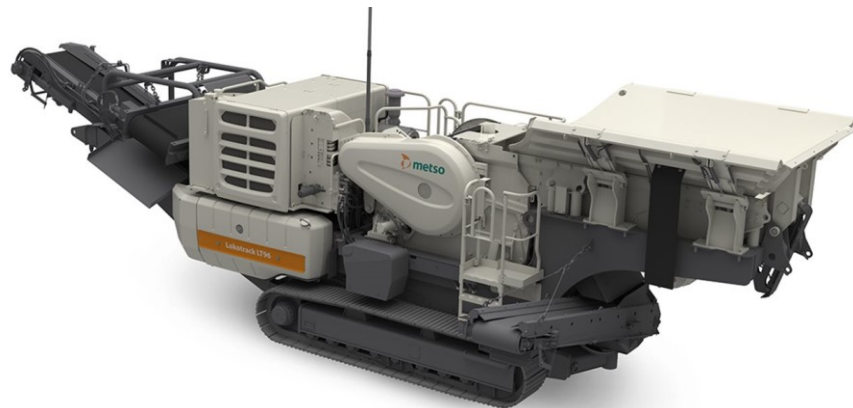
Kuvan 1 Lokotrack (LT) tela-alustainen kivenmurskauslaitos on ratkaisuna kompakti. Se sisältää syöttimen, voimayksikön, murskaimen (leuka, kara, impaktori) sekä kuljettimia. Lokotrackeja yhdistelemällä saadaan aikaiseksi kokonainen murskausprosessi.

KUVA 1. Lokotack LT 96 -mobiilileukamurskauslaitos (Metso 2020)

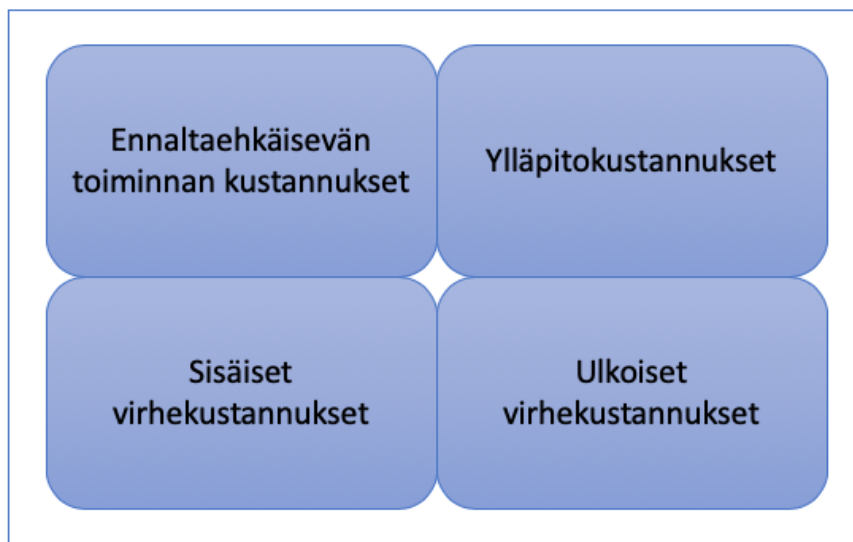
KUVIO 1. Laatukustannusten yleinen määritelmä (mukailtu Wood 2013, 5.)

ISO-standardien kansainvälisen suosion kasvun myötä laatukustannukset ovat entistä tärkeämmässä roolissa laadunparantamisen, sekä laatujohtamisen näkökulmasta. Tyypillisin tapa jaotella laatukustannukset, on jakaa ne kuvion 1 mukaisesti neljään eri kategoriaan, jotka ovat: ennaltaehkäisevät kustannukset, ylläpitokustannukset, sisäiset- ja ulkoiset virhekustannukset.

Kuviossa 1 esiintyvät ennaltaehkäisevän toiminnan kustannukset ovat pääsääntöisesti kaikkien niiden toimijoiden kustannuksia, jotka ehkäisevät huonoa laatua esimerkiksi yrityksen laatuorganisaation kustannukset. Kuvion 1 ylläpitokustannukset jakautuvat kaikille niille toimijoille, jotka osallistuvat tuotteen auditointiin ja testaukseen. Kuvion 1 virhekustannukset voidaan jakaa sisäisiin- ja ulkoisiin virhekustannuksiin. Sisäisiä virhekustannuksia voivat olla esimerkiksi sisäiset romutukset. Ulkoisia virhekustannuksia voivat olla esimerkiksi asiakasreklamaatioiden käsittelykustannukset. (Wood 2013, 5.)
