Pyynikinlinna

Rakennushistoriaselvitys

OPINNÄYTETYÖ
Toukokuu 2020

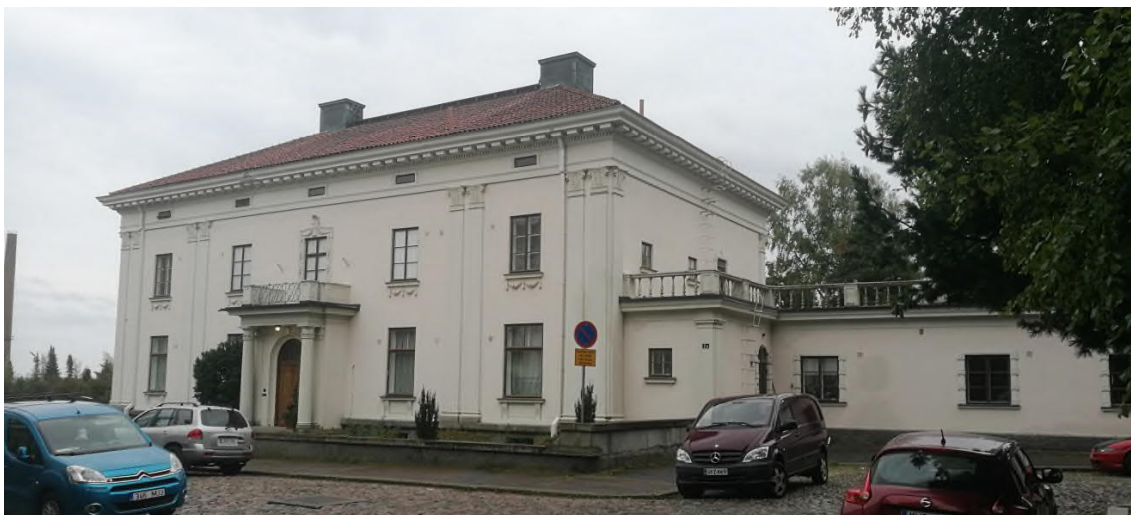
Kuva 66 Julkisivu pohjoiseen vuonna 2019. Arkkitehtitoimisto Hanna Lyytinen Oy

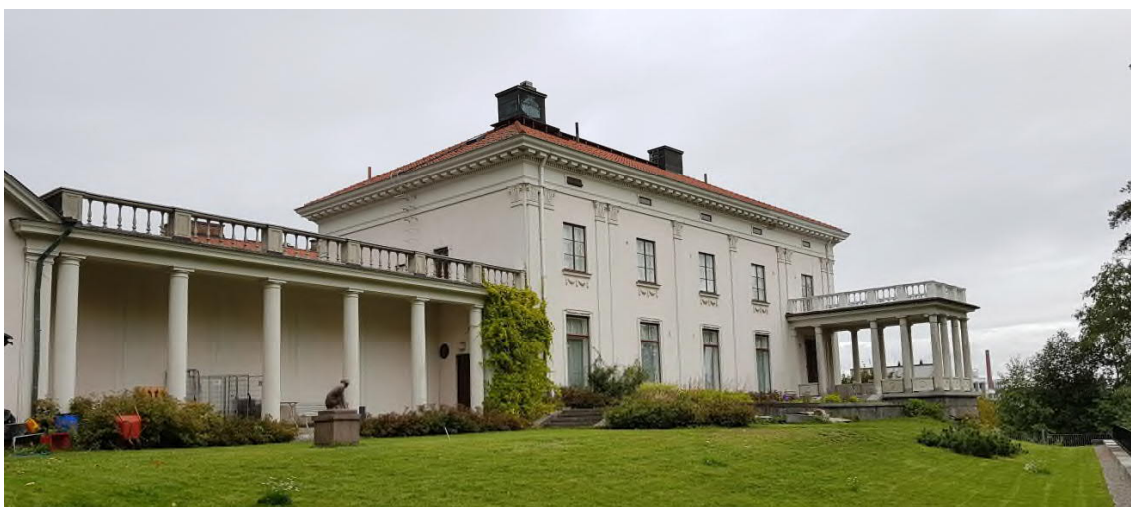
Kuva 67 Julkisivu etelään vuonna 2019. Arkkitehtitoimisto Hanna Lyytinen Oy

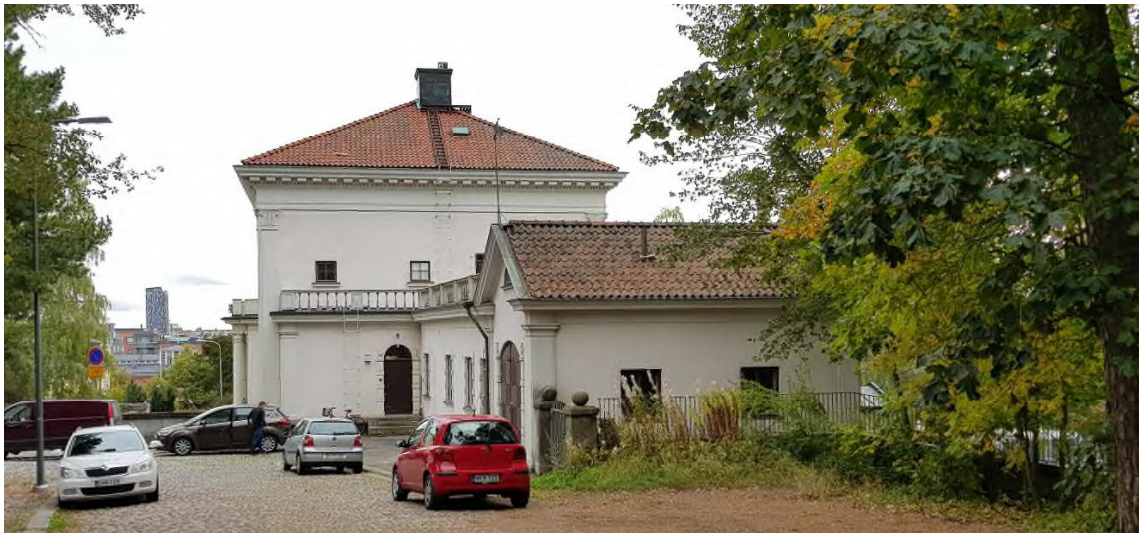
Kuva 68 Julkisivu länteen vuonna 2019. Arkkitehtitoimisto Hanna Lyytinen Oy

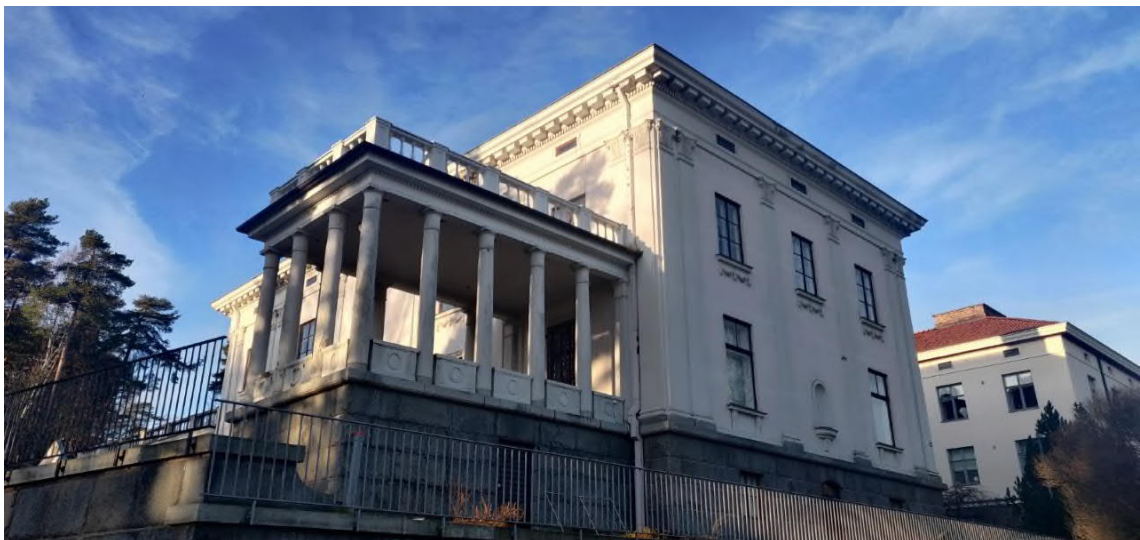
Kuva 69 Julkisivu itään vuonna 2020. Jessica Sivula

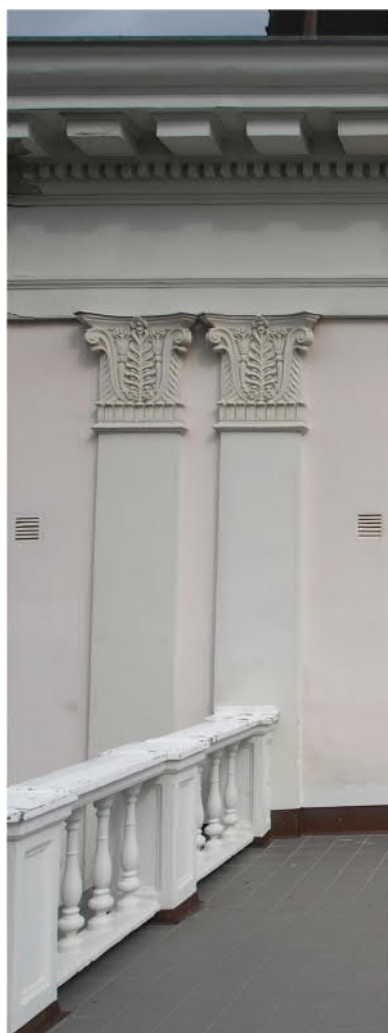
Kuva 86 Julkisivun korinttilaiset pyliväät. Arkkitehtitoimisto Hanna Lyytinen Oy

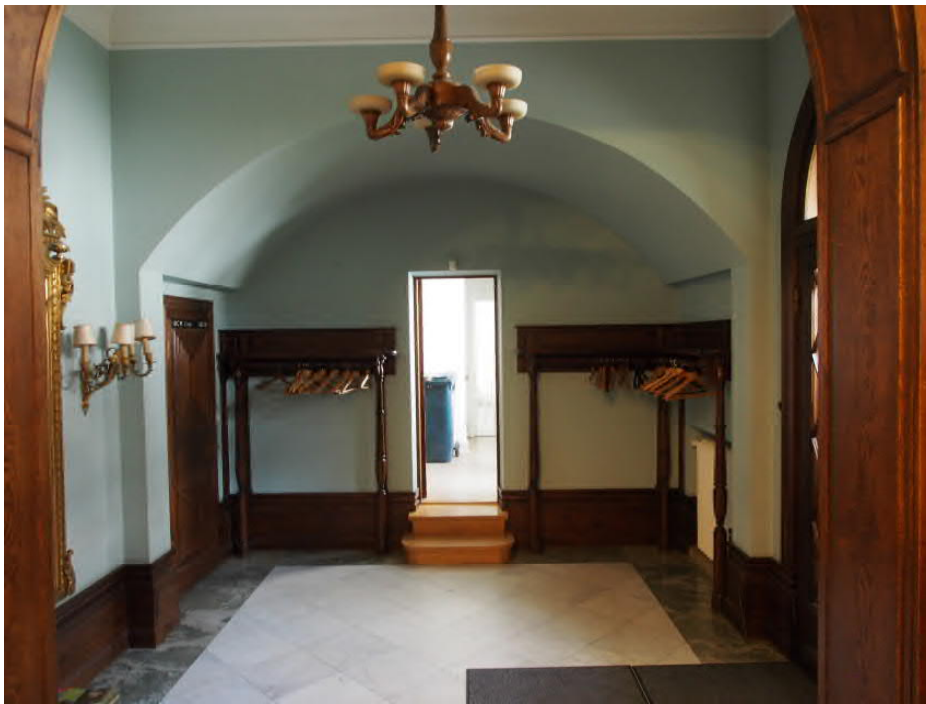
Kuva 104 Eteisen marmorilattia ja tamminaulakot. Arkkitehtitoimisto Hanna Lyytinen Oy

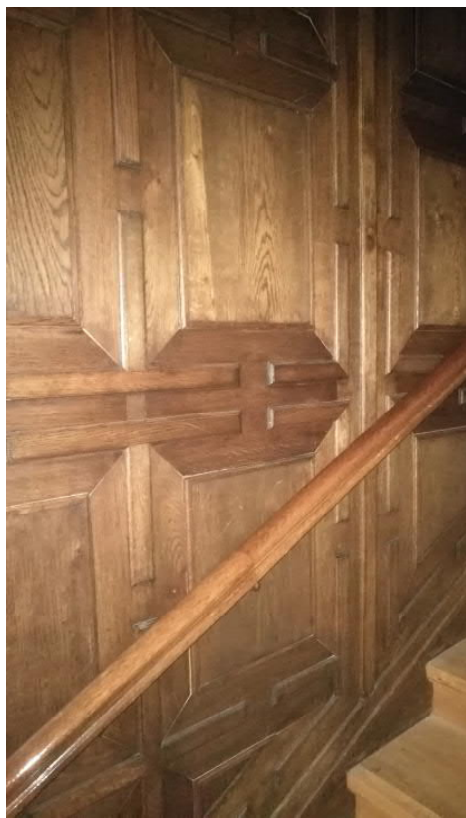
Kuva 106 Portaikon tammipanelointi. Arkkitehtitoimisto Hanna Lyytinen Oy
