TIETYÖMAIDEN TYÖTURVALLISUUS

Ammattikorkeakoulututkinnon opinnäytetyö

Janita Joensuu

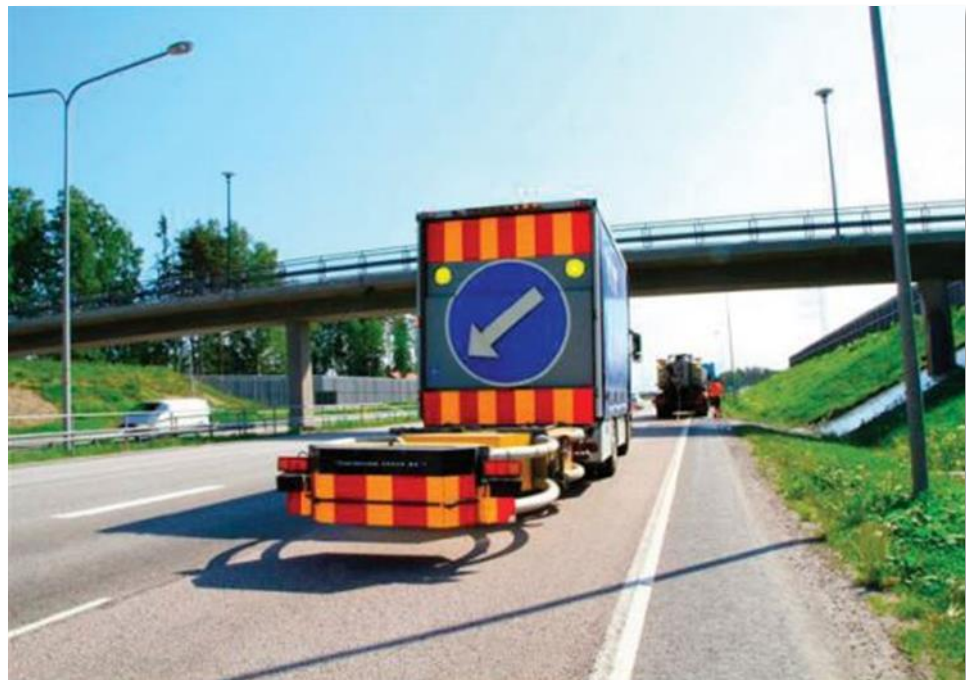
Kuva 2. Törmäysvaimentimella varustettu suoja-auto (kuva: Mika Schroderrus - YIT kalusto).

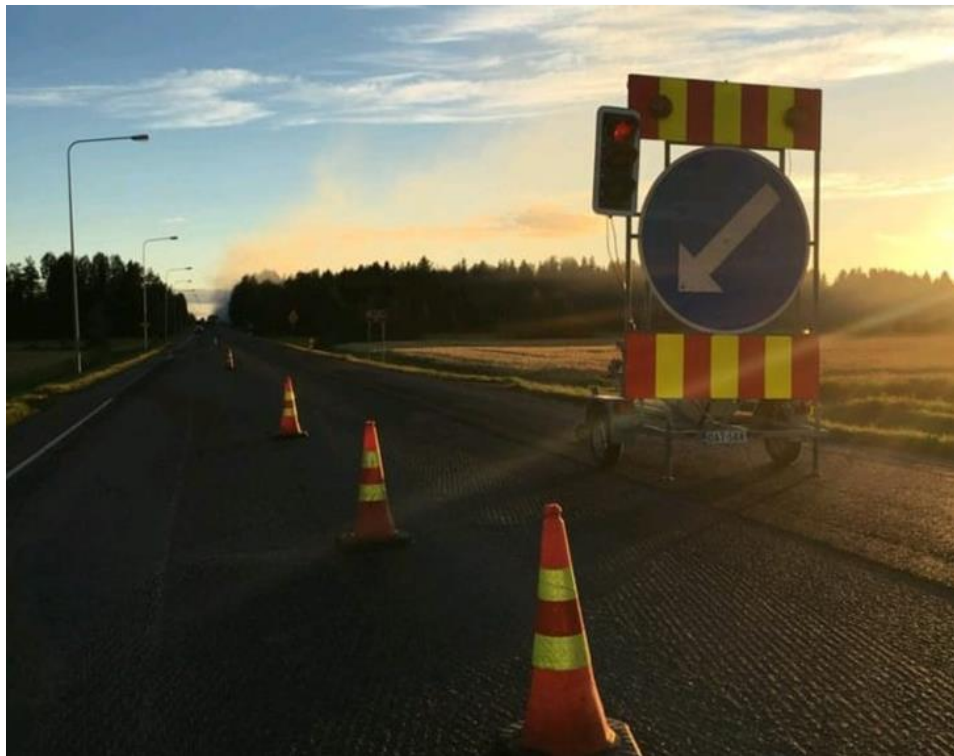
Päällystystyön kohteena oleva suljettu ajokaista on aina erotettava liikenteen käytössä olevasta ajokaistasta niin selkeästi, ettei tienkäyttäjille synny epäselvyyttä käytössä olevasta kaistasta tai sen alkamisesta ja päättymisestä. Kun työ keskeytetään yön tai viikonlopun ajaksi, tielle ei saa jäädä tarpeettomia merkkejä, laitteita tai työkoneita. Merkit, jotka tällöin ovat tarpeettomia, on väliaikaisesti poistettava tai peitettävä asianmukaisilla peitteillä. Työkoneet siirretään keskeytyksen ajaksi turvalliseen paikkaan ajoradan ulkopuolelle. Leveällä piennaralueella koneita pysäköitäessä alue rajataan sulkulaittein ja niistä varoitetaan varoitusvilkuin. (Liikennevirasto, 2017)

Kuva 3. Työmaa järjestelyt päällystystyömaalla. (Kuva: Sonja Hyvönen)

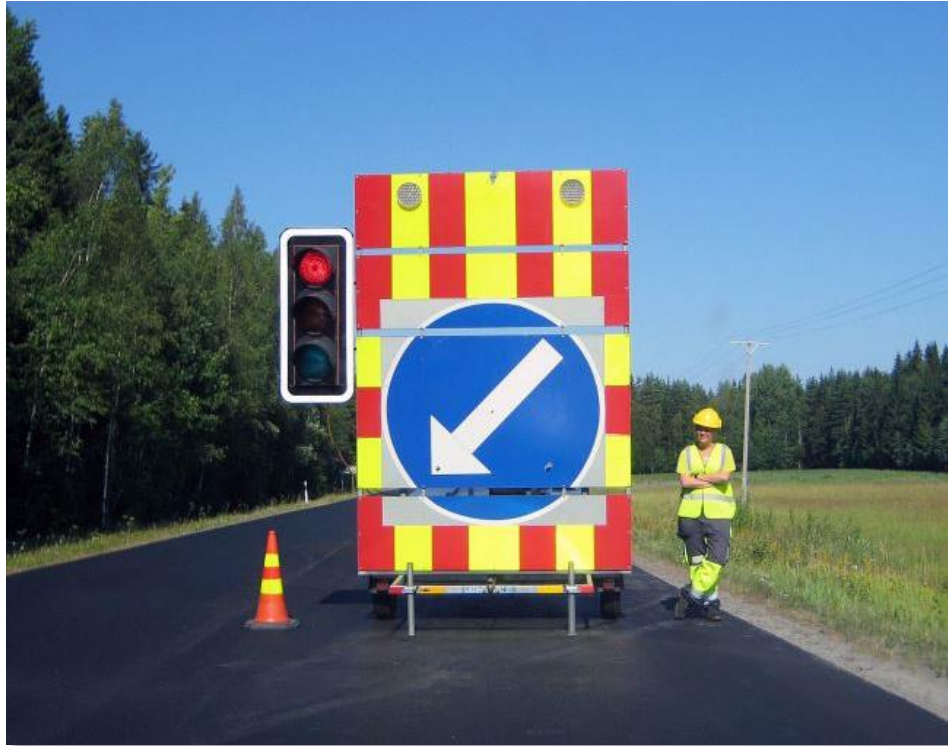
Tieliikenneasetus (TLA 182/1982, 50 §) ja valtioneuvoston asetus (VNa 205/2009) edellyttävät että työntekijän on käytettävä varoitusvaatetusta (Kuva 5) kaikissa liikennealueilla tehtävissä töissä (Liikennevirasto, 2015). Tiellä työskennellessä on käytettävä standardin SFS-EN 471 mukaista huomiovaatetusta (Tiehallinto, 2002). Suojakypärä, turvakengät ja suojalasit kuuluvat myös yleiseen työmaa vaatetukseen.

Kuva 5. Liikenteenohjaaja ja liikennevaloaita (Liikennevirasto, 2015).

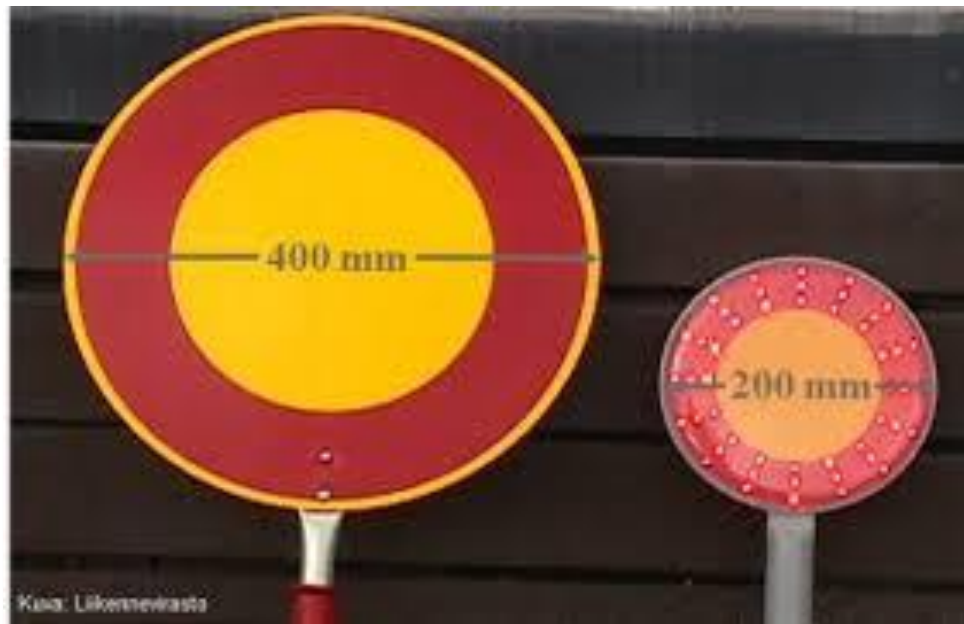
Liikenteenohjaaja käyttää apunaan pysäytyksessä ”ajoneuvolla ajo kielletty” -pysäytysmerkkiä (Kuva 6). Päiväsaikaan käytössä on 400 mm:n 311 merkki. Pimeällä on käytettävä led – tekniikalla varustettua 200 mm:n valaistua merkkiä (Tiehallinto, 2002). Jos työkohteessa on siirrettävät liikennevalot, toimii liikennevaloja käyttävä liikenteenohjaaja samalla tavalla kuin pysäytysmerkillä liikennettä pysäyttävä liikenteenohjaaja. (Liikennevirasto, 2015)

Kuva 6. Ajoneuvolla ajo kielletty -liikennemerkki 311. (SPEK, 2016)

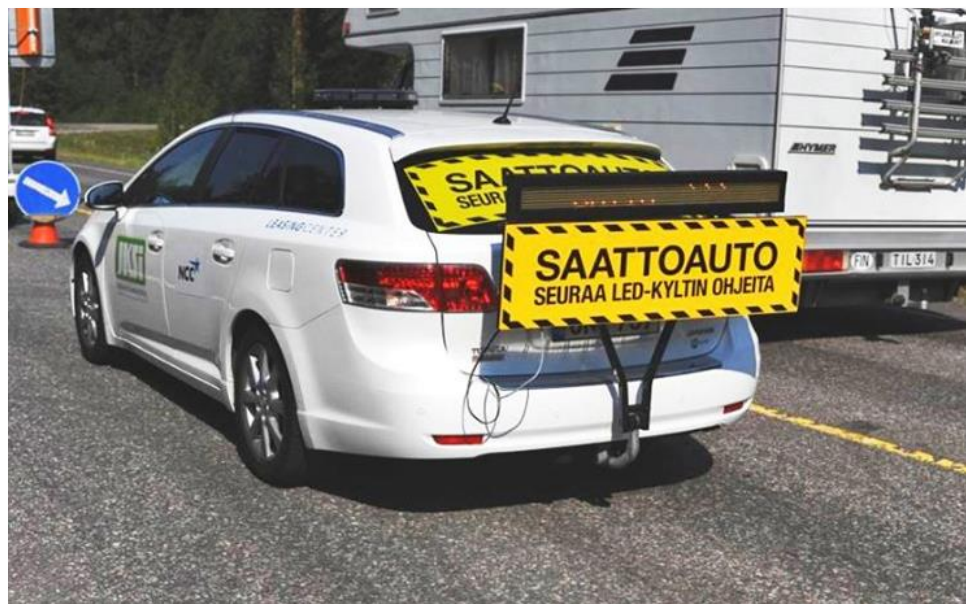
Saattoauto (kuva 7) on tietyömaakalustoon kuuluva ajoneuvo, jonka avulla ohjataan tienkäyttäjiä kulkemaan turvallisesti ja sujuvasti päällystystyömaan ohi. Ajoneuvo kulkee työmaan ohjausten välillä edestakaisin, ottaen liikenteenohjausaidalle kertyneen ajoneuvojonon peräänsä ja johdattaen jonon tietyömaan läpi.

Kuva 7. Saattoauto (Liikennevirasto, 2018).

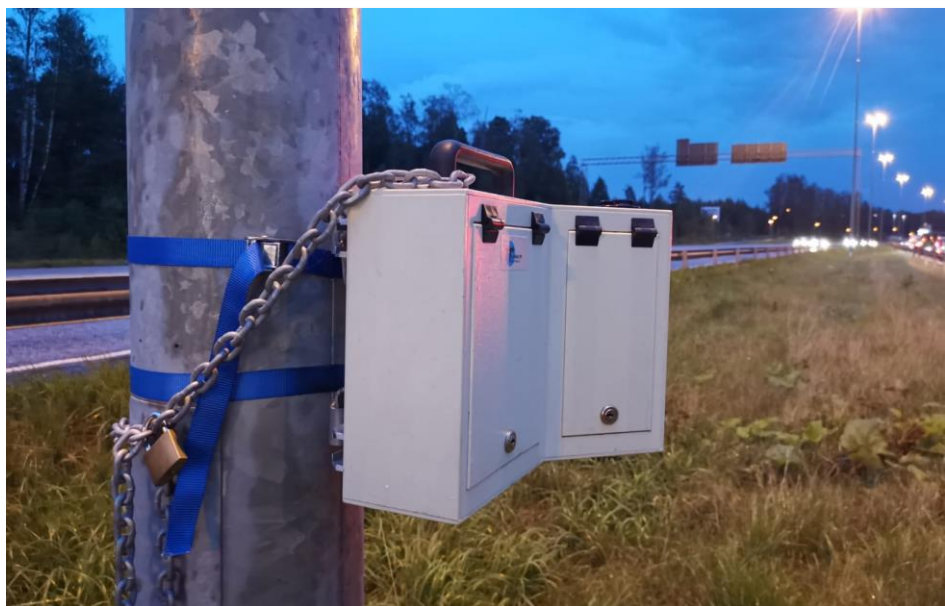
Viacount on monipuolinen tutkalaskin, joka luokittelee ajoneuvot, kertoo niiden ajosuunnat ja ajonopeudet. Viacount kiinnitetään aitaan tai tolppaan n. 1 m korkeudelle (kuva 8). Laite laitetaan päälle ja se aloittaa laskennan ohi kulkevista ajoneuvoista.

Kuva 8. Viacount laskin valtatie 4 työmaalla.

Viacount-laskin oli käytössä useammassa eri kohdassa työmaa-alueella. Näin ollen saatiin mitattua tienkäyttäytyjien nopeuksia erikohdissa työmaata. Laskin oli sijoitettu muunmuassa: työmaan alkuun, työkoneiden kohdalle sekä hetken työkoneiden jälkeen. Jotkut työmaat olivat todella pitkiä, joten näin pystyttiin seuraamaan, miten käytös muuttuu eri kohdissa työmaa-aluetta.

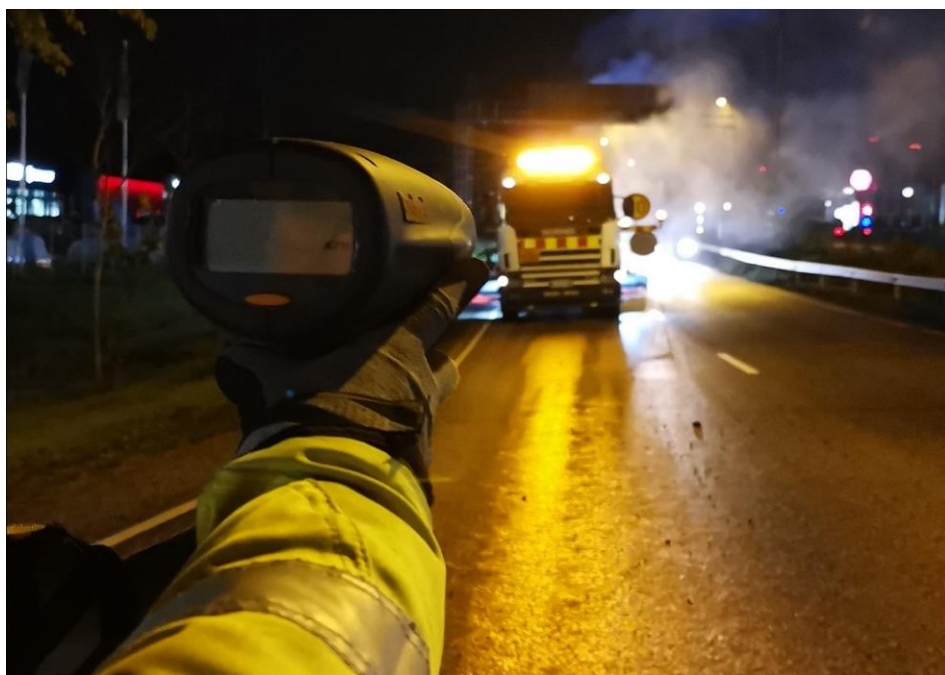
Tutkimuksissa käytettiin Bushnellin käsikäyttöistä nopeustutkaa, jolla mitattiin autoilijoiden nopeuksia (kuva 9). Käsitutkalla mitattiin ajonopeuksia erikohdissa työmaa-aluetta. Tutka vaikutti osaan autoilijoista selkeästi ja jarruttelua havaittiin paljon. Tämä tulee huomioida tuloksissa. Työmailla, joissa tutkimuksia tehtiin, työntekijät kommentoivat myös tutkan vaikuttavan nopeuksiin hiljentävästi.

Kuva 9. Kuvituskuva nopeuden mittaamisesta käsitutkalla.

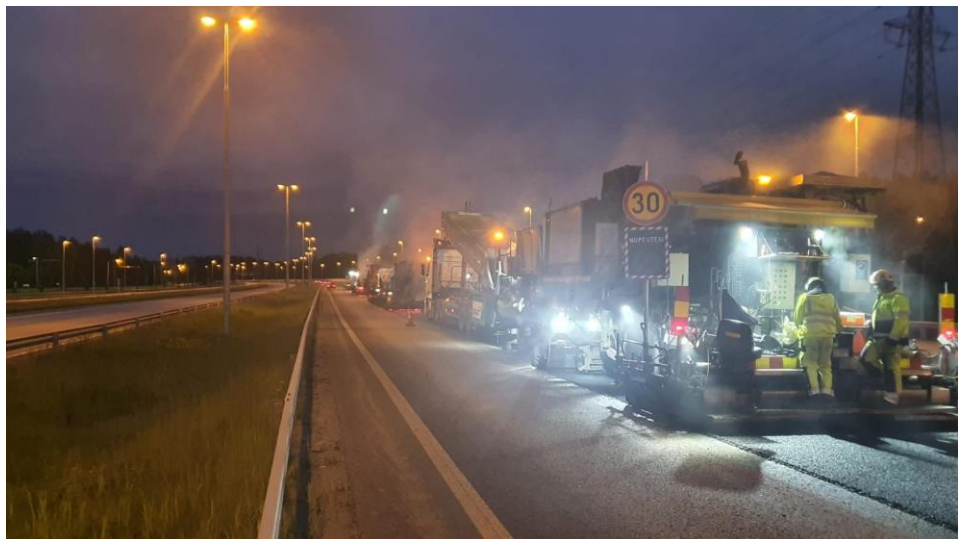
Kuvat 10–12 antavat näkökulmaa, miltä tutkimuksissa käytetyt työmaat ovat näyttäneet. Näin ollen on helpompi ymmärtää, paljonko ohitustilanteissa on esimerkiksi tilaa ja miten autoilijoiden nopeudet vaikuttavat esimerkiksi työntekijöihin. Kuvasta 10 voidaan nähdä esimerkkiä, miltä näyttää kaksiajorataisen tien päällystystyömaa. Kuvasta voidaan myös huomata, millainen tila autoilijoilla on ohittaa työmaakoneet ja kuinka työmaakoneet vievät tilaa myös toiselta kaistalta ja näin ollen autoilijat joutuvat ajamaan osittain pientareen puolella ohittaessaan koneita.

Kuva 10. Kaksiajorataisen tien päällystystyömaa. (Kuva: NCC)

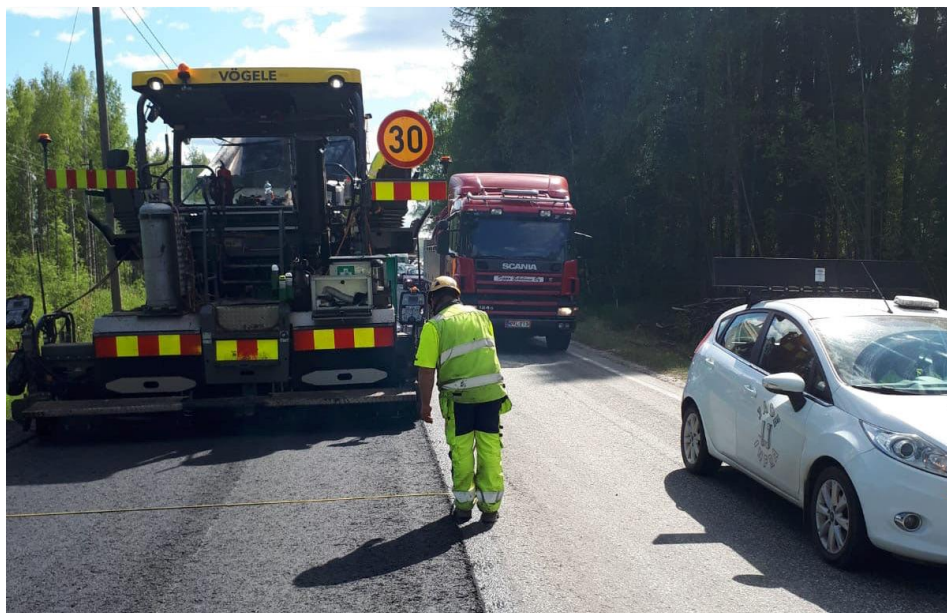
Kuva 11. Yksiajorataisen tien päällystystyömaa, jossa käytössä myös saattoauto. (Kuva: NCC)

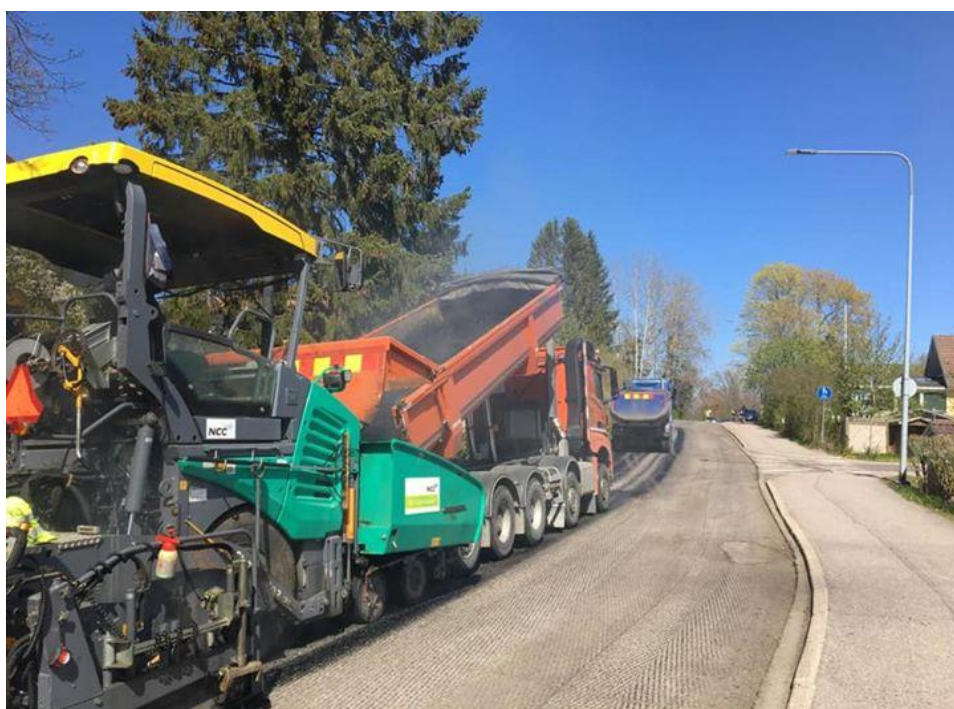
Pienemmillä teillä työkoneiden määrä on vähäisempi kuin moottoriteillä. Kuvasta 12 havaitaan, että ohitettavien työkoneiden määrä on paljon pienempi ja päivisin tehtäessä näkyvyys on myös selkeämpi. Kuvasta 11 nähdään asfalttityöntekijän työskentelyä tiellä. Ohikulkeva liikenne menee hyvin läheltä työntekijöitä.

Kuva 12. Yksiajorataisen tien päällystystyömaa. (Kuva: NCC)

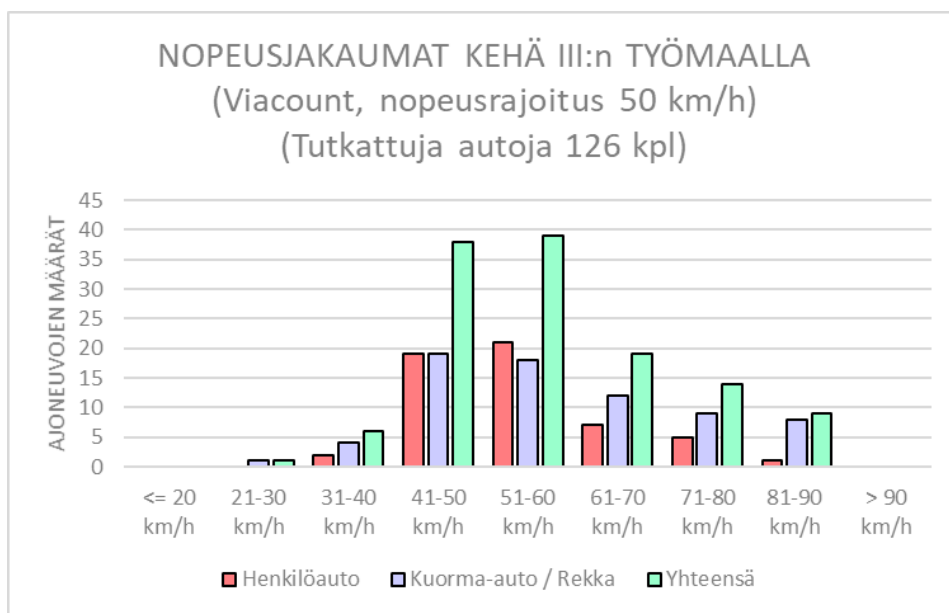
Mittaustuloksista raskaanliikenteen osuus oli 56 % ja nopeusrikkomuksia oli 64 %. Kuten kuvasta 14 nähdään, vain 36 % autoilijoista ajoi rajoitusten mukaan tai sitä hitaammin. 51–60 km/h vauhtia ajoi 31 %, mikä tarkoittaneen, että osa näistä autoilijoista ajoi lähes rajoitusten

mukaisesti. Kaiken kaikkiaan 77 % autoilijoista on ollut kohtuullinen vauhti työmaalle saapuessaan. Tähän on mahdollisesti vaikuttanut työmaa järjestelyt, jossa työmaan alussa on jouduttu pujottelemaan työma-aitojen välistä.

Selkeää ylinopeutta ajoi 33 % autoilijoista. Suurimmat havaitut nopeudet olivat olleet 80–90 km/h välillä. Näistä yhdeksästä 80–90 km/h vauhtia ajaneista yksi oli henkilöauto ja muut raskaanliikenteen ajoneuvoja.

Kuva 14. Kehä 3, Petikko. Tutkattuja autoja 126 kpl, klo 02:00–04:00 välisenä aikana lännen suuntaan.

Viacount-mittalaite sijoitettiin työmaan alkuosaan, jossa oli voimassa 50 km/h nopeusrajoitus. Laskimen ohitti klo 02:00–04:00 välisenä aikana yhteensä 126 ajoneuvoa.

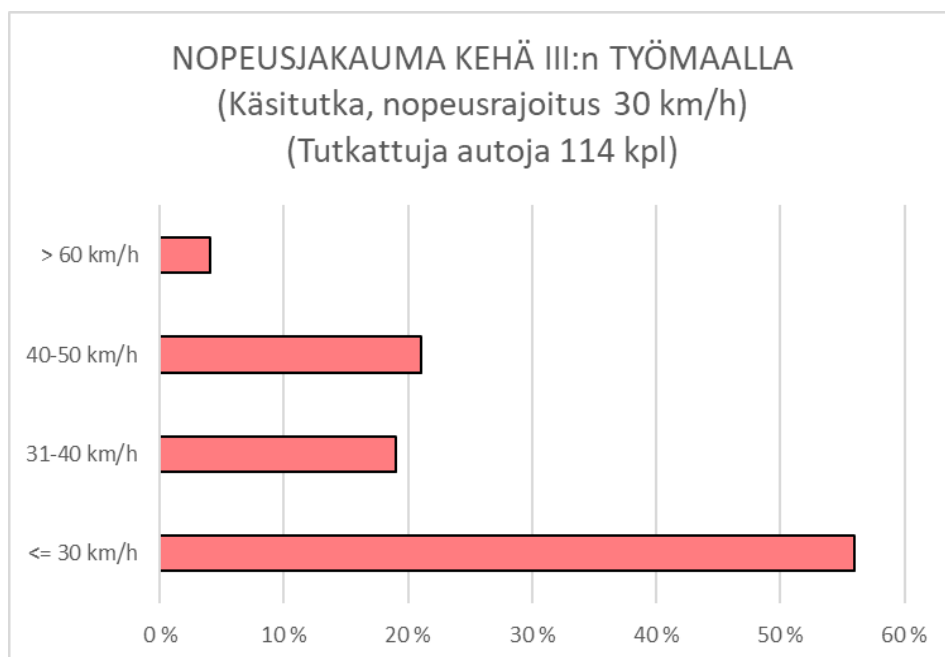
Tutkatuista autoista ajoi 30 km/h vauhtia tai sitä vähemmän 56 %. Näistä 56 % huomattavan moni ajoi jopa alle sallitun nopeuden. Pienellä ylinopeudella ajoi 19 % ohi ajavista autoilijoista ja 25 % ajoi reippaalla ylinopeudella. Reippaista ylinopeuksista 2 autoilijaa ajoi jopa yli 70 km/h vauhtia, näistä toinen oli raskaan liikenteen ajoneuvo. Tässä mittauksessa tutkaaja oli havaittavissa tien reunasta, joten tämän voi olettaa vaikuttavan tuloksiin.

Kuva 15. Kehä 3, Petikko. Tutkattuja autoja 114 kpl, klo 02:20–03:50 välisenä aikana lännen suuntaan.

Nopeustutkalla mitattiin nopeuksia työmaakoneiden kohdalla, jossa nopeus oli 30 km/h. Autoja tutkattiin 114kpl 02:20–03:50 välisenä aikana.

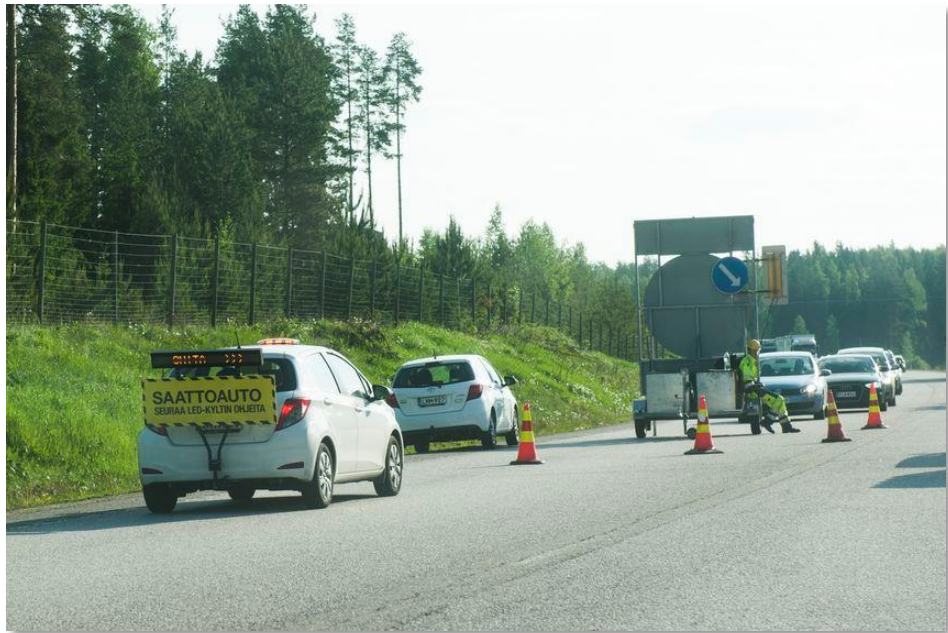
Työmaalla oli käytössä liikenteenohjaajien apuna liikennevaloaidat sekä saattoauto (kuva 19). Näiden ansiosta liikenne kulki todella sujuvasti työmaa-alueella. Työmaalla ei nähty tämän takia tarvetta mitata nopeuksia, vaan työmaan ”tutkiminen” tehtiin silmämääräisesti seuraamalla työmaan toimintaa.

Kuva 19. Kuvituskuva Jokelantien liikennejärjestelyistä (Lopperi, 2016).

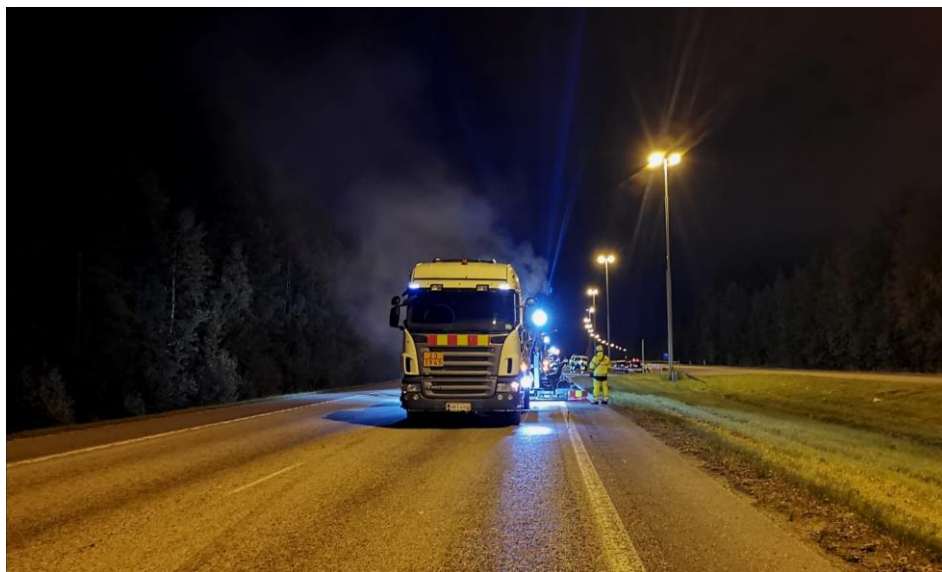
Kuva 21. Kuva Valtatie 4 työmaalta.

Tämän työmaan nopeustuloksien keräämiseen käytettiin Viacount-laskinta sekä käsitutkaa. Nopeuksia mitattiin klo 22:30–02:00 välisenä aikana. Tällä työmaalla huomiota kiinnitti autoilijoiden kovat ajonopeudet. Työmaakoneet vievät todella paljon tilaa ja koneita ohittaessa joudutaan ajamaan osittain reunaviivan ulkopuolella, eli pientareella (kuva 21). Kun kovaan vauhtiin lisätään huono näkyvyys syys yönä (kuva 22), sekä kapea ajotila, vaarannetaan niin oma kuin tiellä työskentelevien turvallisuus. Varsinkin pimeällä on vaikea havaita mitä edessä tapahtuu. Ja kovassa vauhdissa siihen voi olla mahdotonta reagoida. Kuvasta 22 voidaan nähdä, kuinka pimeää yö aikaan työmaalla on ja kuinka työkoneista lähtevä savu huonontaa näkyvyyttä entisestään. Savun kohdalla näkyvyys on parhaimmillaan muutamia metrejä.

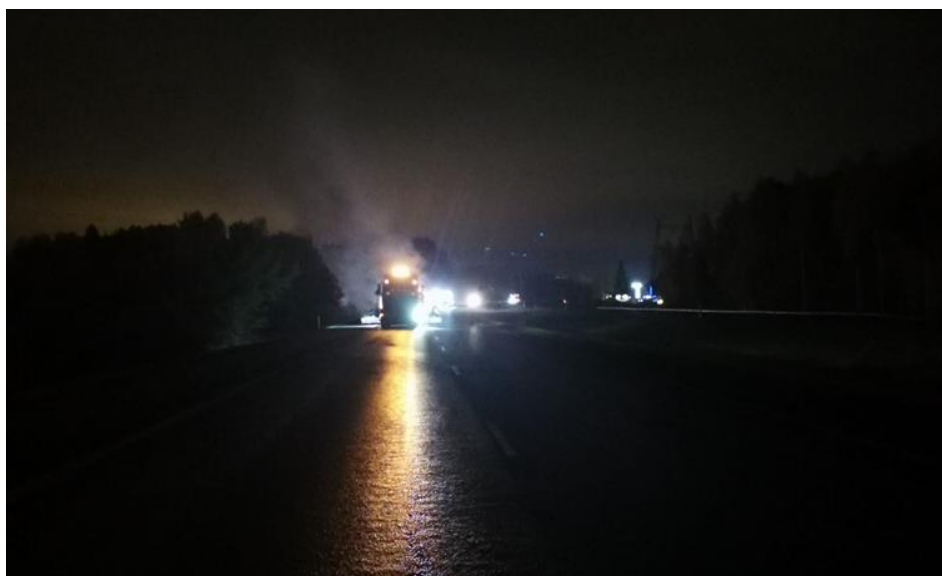
Kuva 22. Näkyvyys Valtatie 4 työmaalla yöaikaan, kun valot ovat sammuneet.
