OULUN VPK:N PALOASEMAKIINTEIS-
TÖN YLLÄPITOKUSTANNUSLASKELMA

Jaakko Ervasti
11.11.2011
Tekniikan yksikkö
Oulun seudun ammattikorkeakoulu

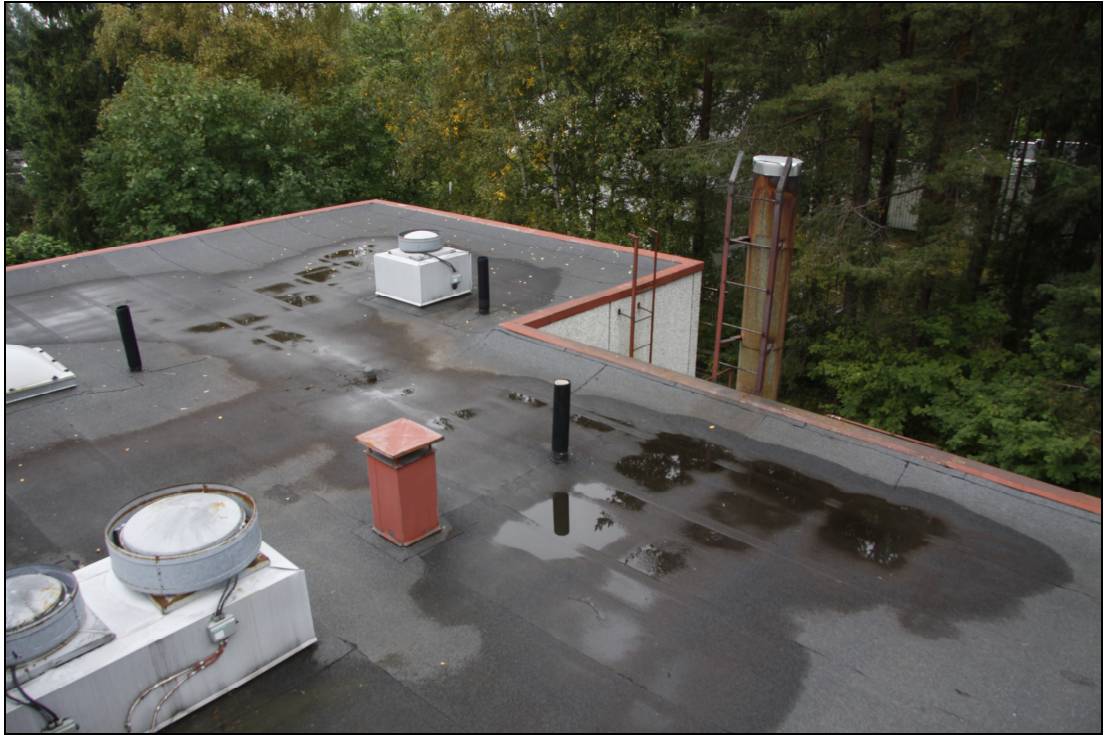
KUVA 1. Kohteen tasakaton veden "lätäköityminen"

Kuntoarviossa on esitetty vesikaton ylläpitokorjauksiin 3000 euroa vuoteen 2021 asti. Vesikate on uusittu 90-luvulla, joten sen uusiminen ei ole vielä ajankohtaista. Kuitenkin tasakatto-osuudella on huomattavissa veden "lätäköitymistä" (kuva 1), joka voi johtaa vesikatteen repeämiseen ilmojen kylmetessä alle jäätympisteeseen. Vesikatteen ylläpitokorjauksia voisi olla muun muassa saattolämmityksen asentaminen kattokaivoon ja läpivientien tarkastaminen ja tiivistäminen.

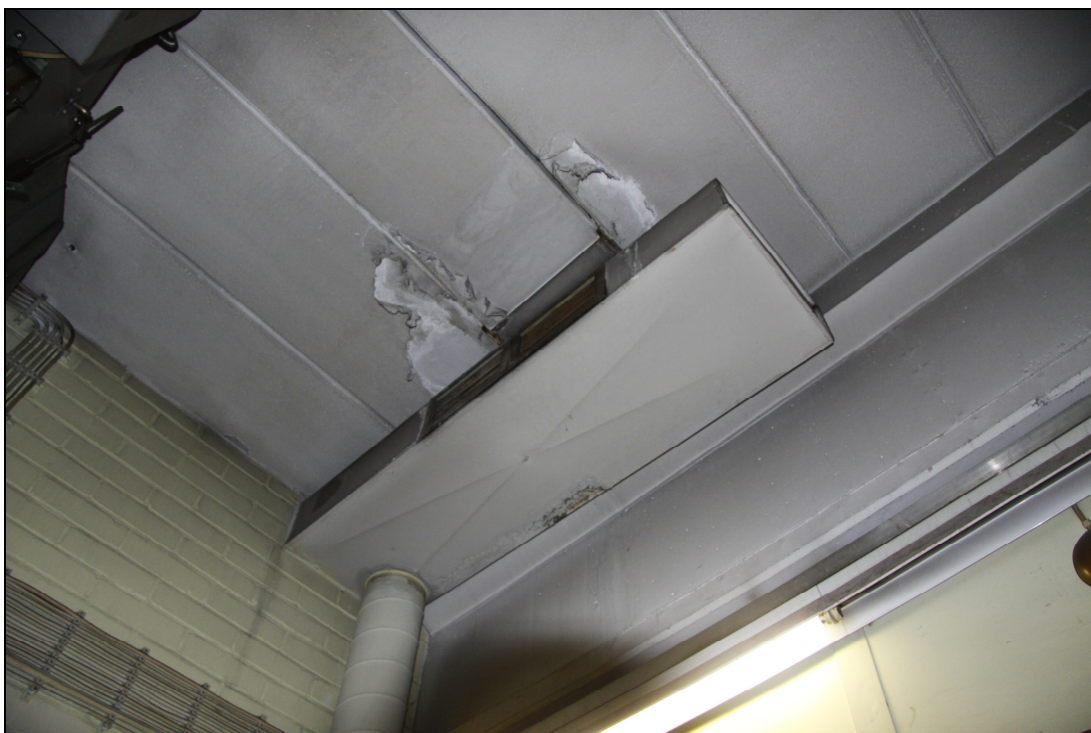
Näkyvien homevaurioiden korjaus käsittää syyskuussa 2011 havaittujen kosteusvaurioiden korjauksen ensimmäisen kerroksen autohallitilojen katossa (kuva 2). Lisäksi kellarikerroksen käytävän alaslasketun katon levytyksessä on havaittavissa korjaamattomia kosteusvauriokohtia. Lokakuussa 2011 Oulun VPK korjasi kuntosalin seinässä havaitun homevaurion (kuva 3) tehdessään tilamuutoksia. Kosteusongelman syyksi arveltiin kuntosalin kautta kulkevan palopostiputken ja sen suoja-putken välistä tapahtunutta vesivuotoa. Putkien välinen rako tiivistettiin kalustohallin puolelta tiivistysmassalla. Lisäksi ilmanvaihdon puute aiheuttaa kohteessa kosteusongelmia.

KUVA 2. Remonttihallin ilmanvaihdon poistokanavan läheisyydessä on havaittava kosteusvaurio

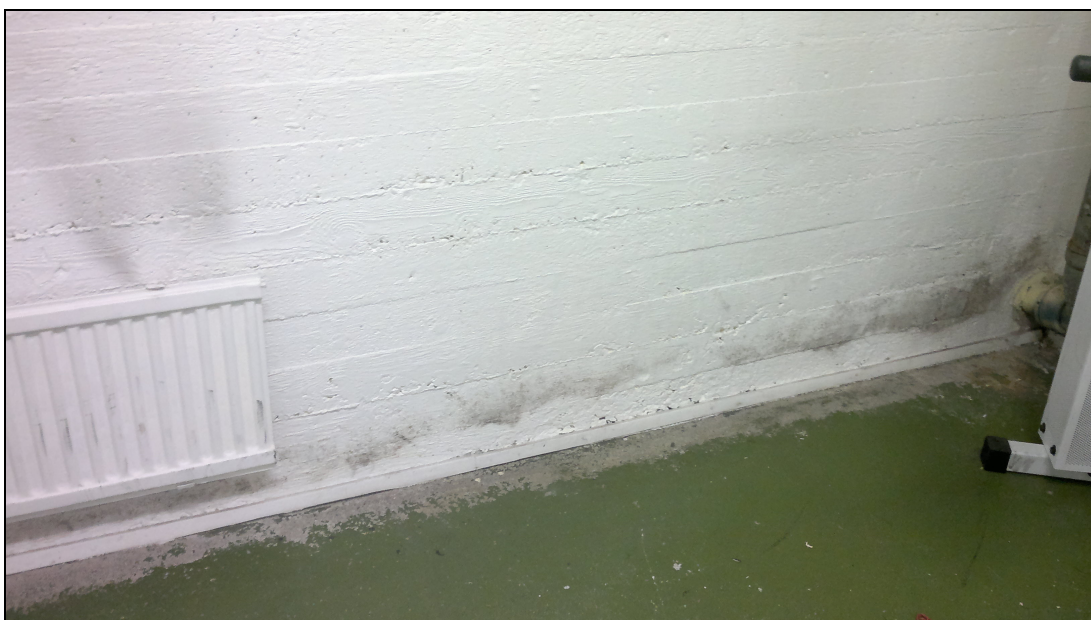
KUVA 3. Kuntosalin seinäpinnassa oli hometta

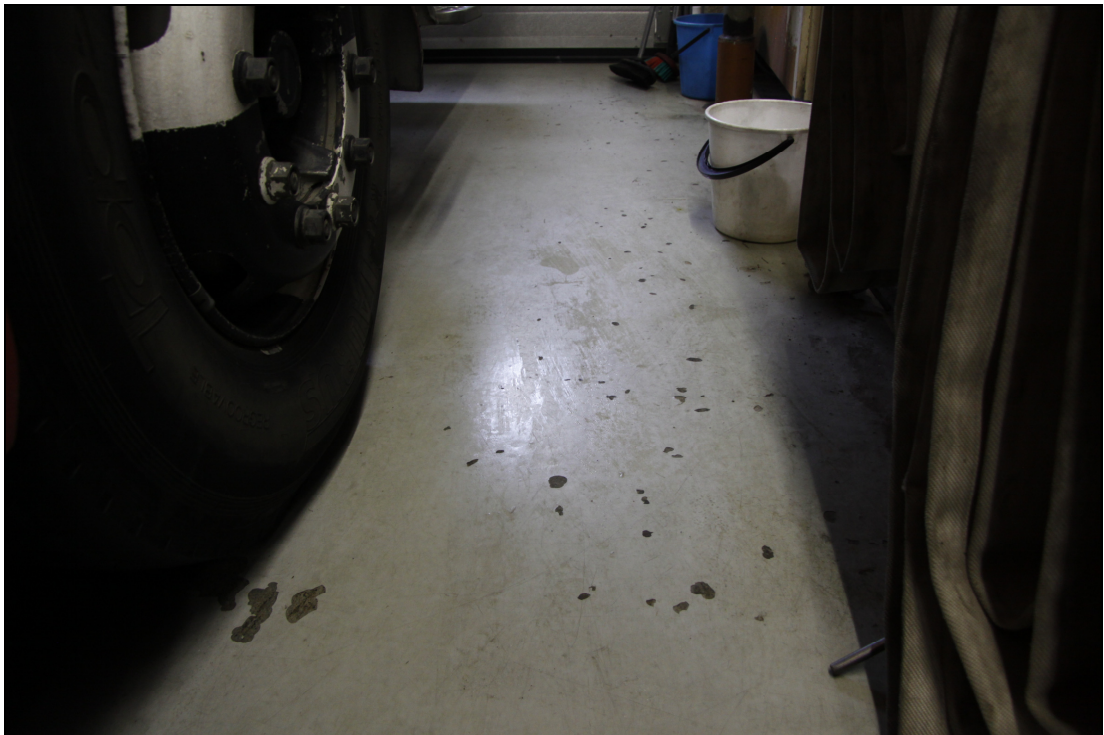
Kalustohallin seinäpintojen maalikäsitteily on elinkaarensa päässä. Lisäksi kalustohallin lattian epoksinnoite on useasta kohti kulunut rikki (kuva 4), joten lattian uudelleen pinnoitus on ajankohtaista. Kalustohallin seinien ja lattian uudelleen käsittelyyn tulee varata 22 800 euroa. Tästä suurimman osan (17 500€) käsittää lattian pinnoituksen uusimisen.

KUVA 4. Kalustohallin lattian pinnoituksessa on kulumista

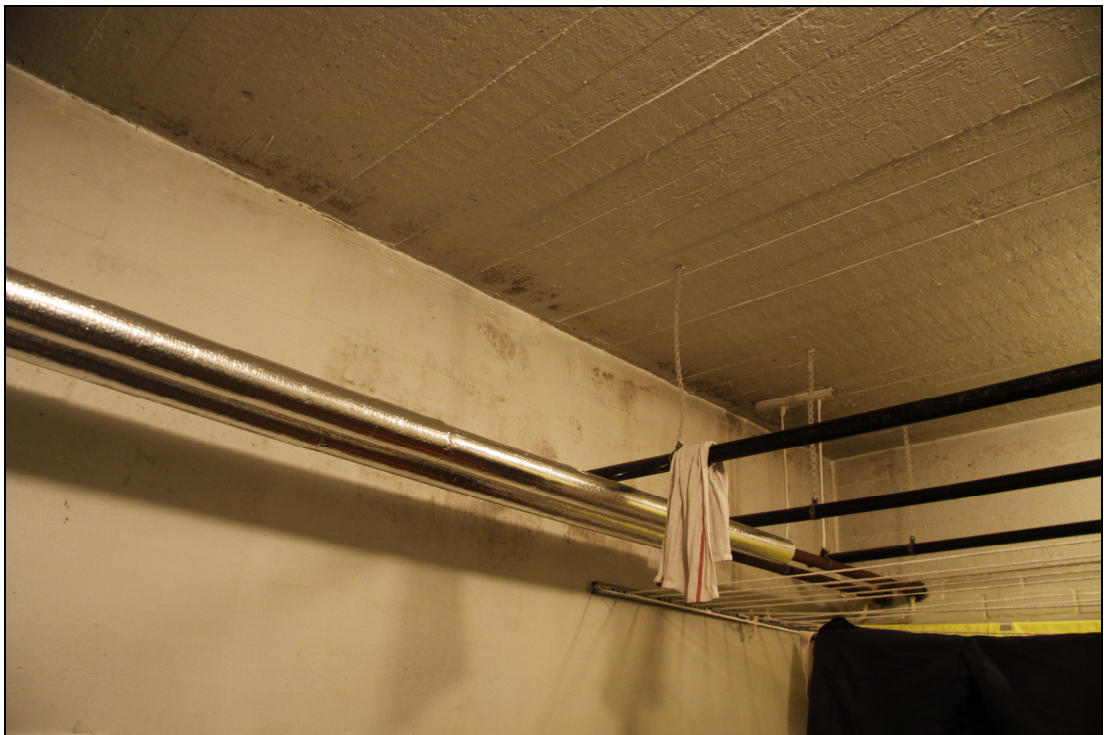
Kuivaushuoneen havaittavat homevauriot ovat kohteen vaikeimmat. Kuivaushuonetta käytetään pääasiassa pyyhkeiden pesun jälkeiseen kuivaukseen. Lisäksi kuivaushuoneessa kuivataan jonkin verran pestyjä sammutasuja ja muuta pyykkiä. Kuivaushuoneessa on poistoilmakanava ja raitisilmaventtiili. Kohteen ilmanvaihdon nykyisten käyttötapojen mukaisesti kuivaushuoneessa ei ole minkäänlaista ilmanvaihtoa. Tämän vuoksi suositelen kuivaushuoneeseen hankittavaksi kondensoivan kuivaimen. Lisäksi nykyiset homevauriot katosta ja seinästä (kuva 5) tulee korjata.

KUVA 5. Kuivaushuoneen katossa ja seinässä on havaittavissa hometta

Kuivaushuoneen homevaurioiden korjaukset ja niiden ehkäisyyn suositellut toimenpiteet tulisi suorittaa mahdollisimman pian. Tähän tulee varata käytettäväksi noin 2000 euroa.

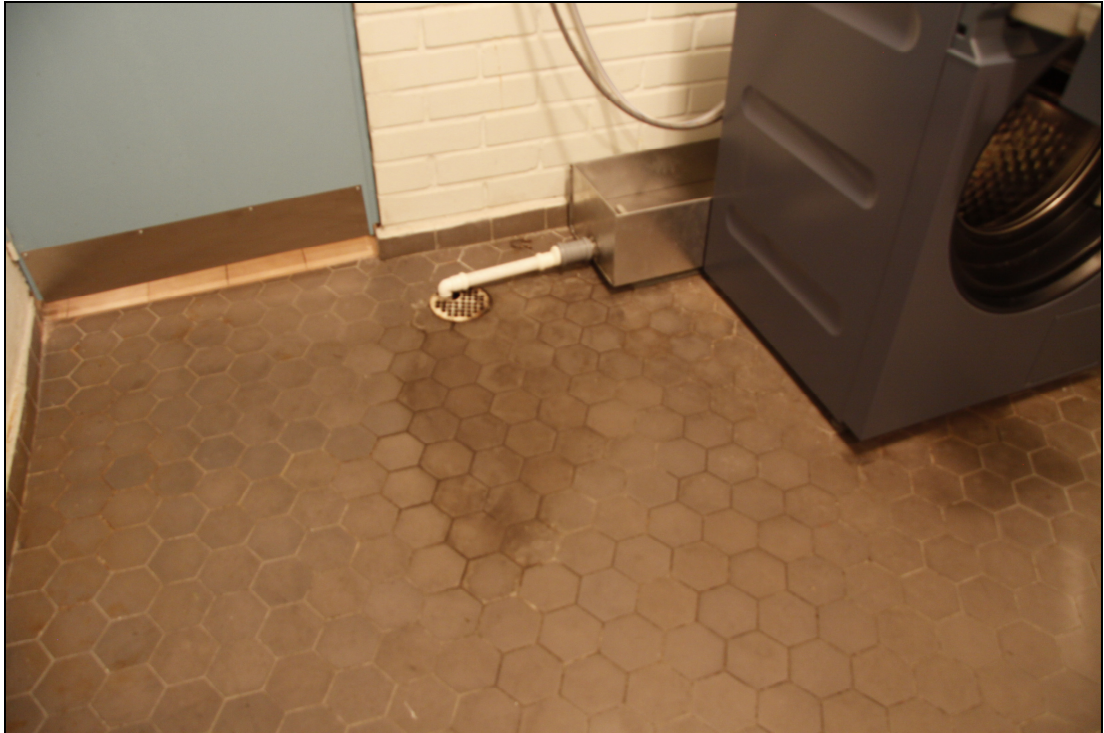
Kuivaushuoneeseen on asennettu lähivuosina teollisuuskäyttöön suunniteltu pesukone, jonka vedenpoisto on pyritty järjestämään viivytysaltaan avulla. Viivytysallas laskee veden lattiakaivoon liian nopeasti, sillä kaivo ei ehdi vetää kaikkea vesimäärää, vaan vesi jää seisomaan kuivaushuoneen lattialle (kuva 6). Kuivaushuoneen lattiakaivo on yhdistetty pesuhuoneen lattiakaivoon kupariputkella, jonka sisähalkaisija on 33 mm. Lattiassa ei ole vedeneristettä, joten kosteus painuu lattiarakenteeseen. Suosittelen viivytysaltaan vedenpoistoa muutettavan riittävän pieneksi tai kuivaushuoneen lattiakaivon viemäriputken uusimista.

KUVA 6. Kuivaushuoneen lattiassa on kosteutta pesukoneen poistoviemä-röinnin puutteiden vuoksi

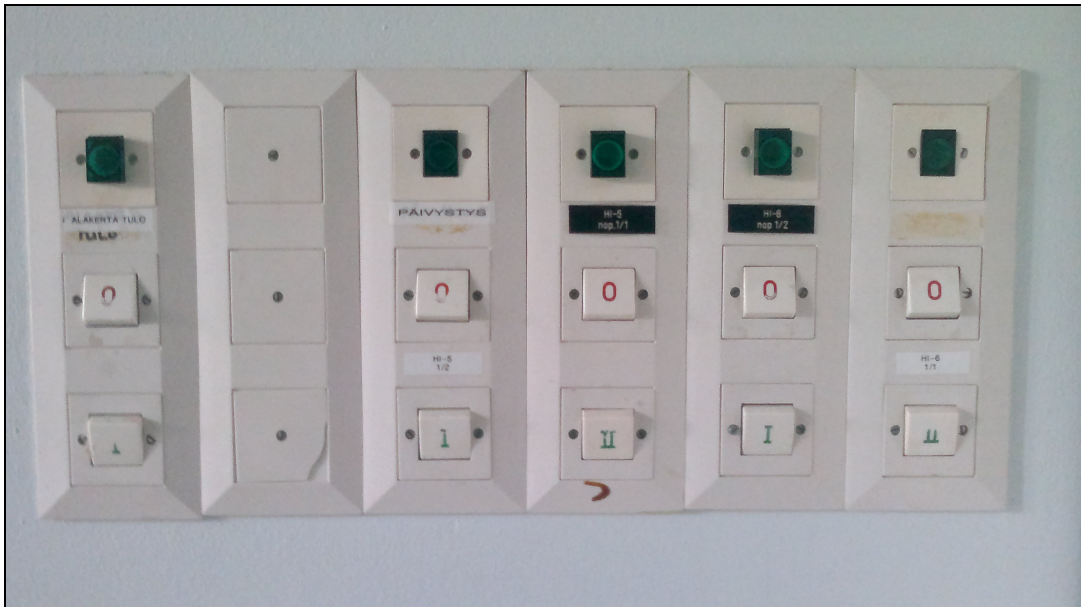
KUVA 7. Ilmanvaihtolaitteiden ohjauspainikkeet oikealta lueteltuna: HI-6 1/1-nopeus ja 1/2-nopeus, HI-5 1/1-nopeus ja 1/2-nopeus ja TU-5 1/1-nopeus

Lokakuussa 2011 suoritettujen tilamuutosten johdosta voidaan kuntosalin käyttäjille antaa ohjeeksi, että kuntosalia käytettäessä tulisi ilmanvaihtokoneiden HI-6 ja TI-5 olla käynnissä. Näitä tulisi pitää käynnissä myös, kun tiiloissa saunotaan tai muutoin oleskellaan isommalla joukolla. HI-6 ja TI-5 -ilmanvaihtolaitteiden ohjauspainikkeet (kuva 7) ovat kellarikerroksen toimiston vieressä käytävällä. Suosittelen tilojen käyttäjää laatimaan henkilöstölleen yllä olevan mukaisen ohjeistuksen ilmanvaihtolaitteiden käytöstä.
