## **ISOVER OL-LAM -LÄMMÖNERISTEEN SAUMOJEN LÄMPÖTEKNINEN TOI- MINTA JA VALKOISEN KUMIBITUMIKERMIN VAIKUTUS SISÄLÄMPÖTILAAN**

Mikko Pulkkinen  
Opinnäytetyö  
Syksy 2011  
Rakennustekniikan koulutusohjelma  
Oulun seudun ammattikorkeakoulu

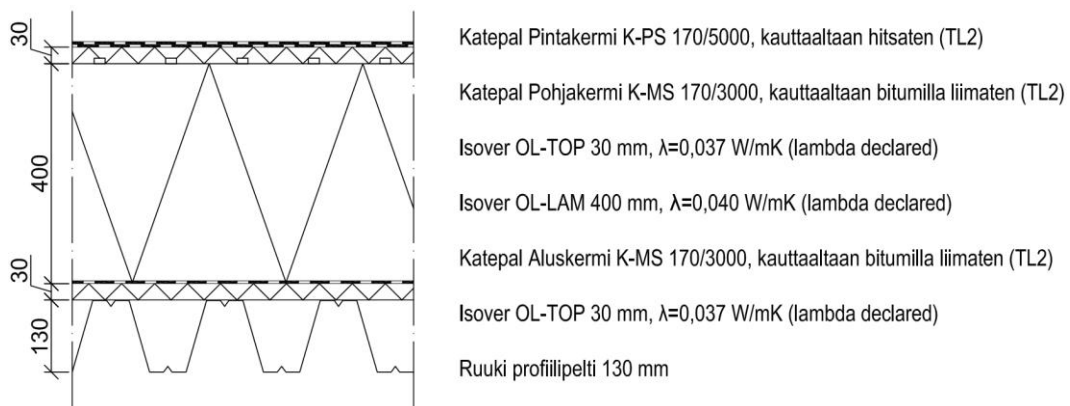
KUVA 2. Katon rakenneleikkaus

Katon lämmöneristyksestä vastaa Isoverin loiville katoille suunnittelema valmis kokonaisuus. Tähän ratkaisuun kuuluu alimpana 30 mm paksu Isover OL-TOP -eristelevy, joka soveltuu niin betonilaattojen, kevytbetonilaattojen kuin profiilipeltien päälle asennettavaksi (kuva 2, liite 1). Jäykkä eristelevy muodostaa katolle tasaisen alustan, johon on helppo asentaa höyrynsulku. Isover OL-TOP -lämmönjohtavuutta kuvaava lambda declared -arvo

Höyrynsulun päälle tulee Isover OL-LAM, jonka paksuus on kokonaiset 400 mm (liite 2). Se on uusi eriste, joka on suunniteltu kattojen eristeeksi ja erityisesti loiville katoille. Valmistuksessa Isover OL-LAM leikataan lamellivilloiksi, jonka ansiosta eristepaksuutta voidaan kasvattaa. Toinen merkittävä etu, mikä menetelmästä saadaan, on eristeen suurempi kantavuus. Isover OL-LAM lämmönjohtavuus on 0,040 W/mK, lambda declared -arvo ja kantavuus 50 kPa. Eristepalat ovat kooltaan 250 x 1500 x 400 mm ja painavat noin 10 kg kappaleelta. Asentaminen aloitetaan puolikkaalla Isover OL-LAM -palalla ja jatketaan aina täydellä palalla. Toinen rivi aloitetaan täydellä palalla ja seuraava taas puolikkaalla. Tällä tavoin eristekerrokseen ei muodostu pitkiä saumalinjoja (Isover Saint-Gobain. 2011, linkit Tuotteet -> Rakennuseristeet -> Loivien kattojen eristeet -> ISOVER OL-LAM.)

Isover OL-LAM -eristeen päälle asennetaan vielä toinen kerros Isover OL-TOP -levyä tehden lopulliseksi lämmöneristepaksuudeksi 460 mm. Päälimmäisessä Isover OL-TOP -levyssä on lisäksi tuuletusurat eristeen alapinnassa. Ne poistavat rakennusaikana materiaaleihin jääneen kosteuden ja käyttöaikana varmistavat rakenteen kuivana pysymisen.

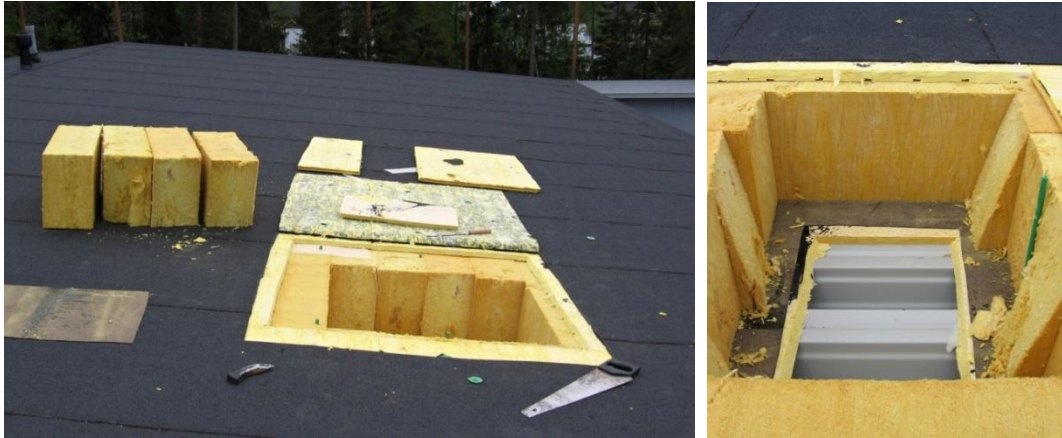
KUVA 3. Kattorakenne aukaistuna

Lämpöantureiden asennuspäivänä, 31. toukokuuta, sää oli enimmäkseen puolipilvinen. Vaikka aamupäivällä muutama sadepilvi kulki hyvin läheltä työkohdetta, sadetta ei tullut ja työ saatiin valmiiksi saman päivän aikana. Antureita varten katto jouduttiin aukaisemaan tilapäisesti, jotta mittalaitteet saataisiin niille suunnitelluille paikoille (kuva 3). Aluksi pinta- ja pohjakermistä leikattiin noin 1,5 m x 1,5 m:n kokoinen pala pois. Samoin meneteltiin ylimpänä olevan Isover OL-TOP -pintavillan kanssa ennen kuin yletyttiin Isover OL-LAM -eristeeseen. Suuren kokonsa ja painonsa vuoksi Isover OL-LAM -eristepalat leikattiin poikki pituussuunnassa puolivälistä ennen niiden nostamista ylös. Höyrynsulkuna toimi-vaan aluskermiin tehtiin myös aukko, jonka alapuolelta poistettiin vielä pala jäykkää Isover OL-TOP -eristelevyä. Teräsprofiilipeltiin tarvittiin jo hieman voimatyökaluja ennen kuin johdinliittimen mentävä aukko saatiin syntymään.

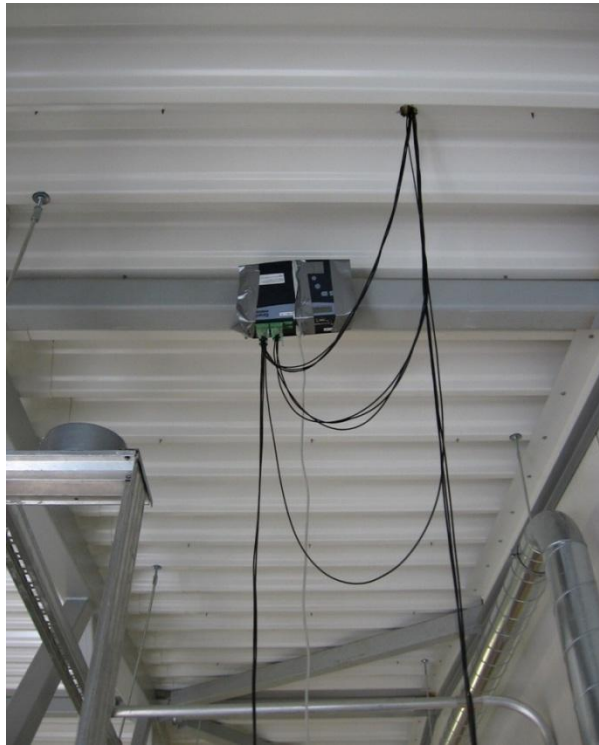
Sisällä dataloggerit kiinnitettiin ilmastointiteipillä katonrajassa olevaan palkkiin ja katosta roikkuvat lämpöanturien johdot dataloggeriin (kuva 7). Loggerin sijoituksen ansiosta kaikki

*KUVA 7. Data Logger 2040 kiinnitettynä katonrajaan*

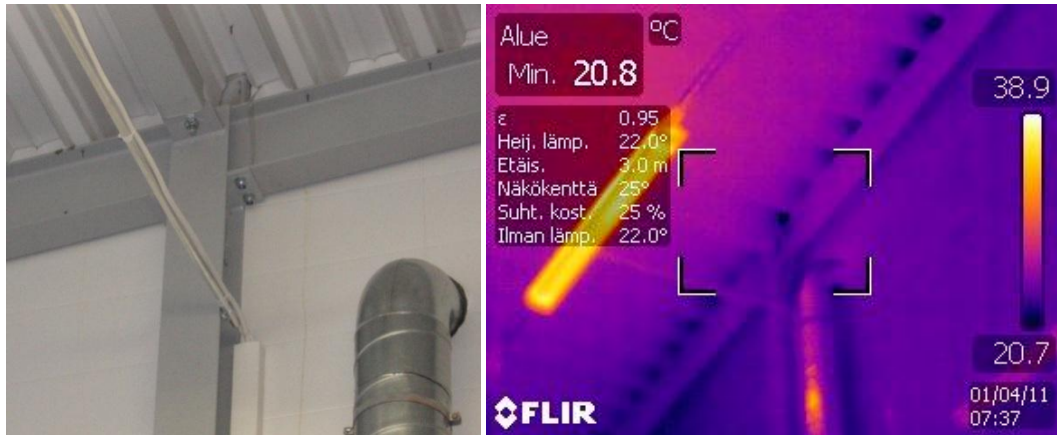
Sisätilojen lämpökuvauksessa keskityttiinkin siten tarkastelemaan läpivientien kuntoa sekä seinien ja katon liittymäkohtia. Kuvien perusteella kaikki liittymät ja läpiviennit Carrierin ja KPP:n tiloissa olivat kunnossa. Päätyseinän yläreunassa lähes katon läpi ulottuva terästuki ei muodostanut merkittävää kylmäsiltaa kattorakenteeseen (kuva 9).

KUVA 9. Katon läpäisevä terästolppa palkin päässä

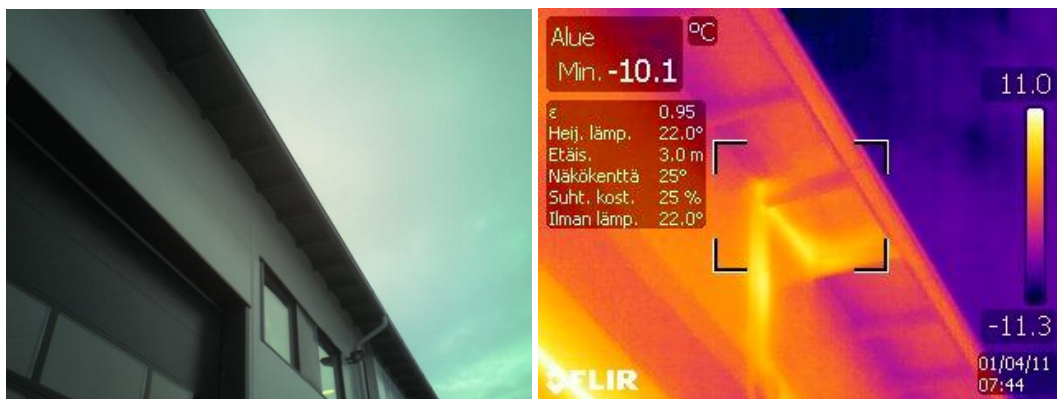
Kuvaamista jatkettiin ulkoa päin tutkimalla julkisivuja ja kattoa. Rakennuksen vasemmanpuoleisen nosto-oven oikeasta ylänurkasta kattoon kulkevassa saumassa ja saman sauman vieressä seinän ja katon liittymässä havaittiin pieni kylmäsilta (kuva 10).

KUVA 10. Kylmäsilta Carrier Oy:n nosto-oven yläpuolella

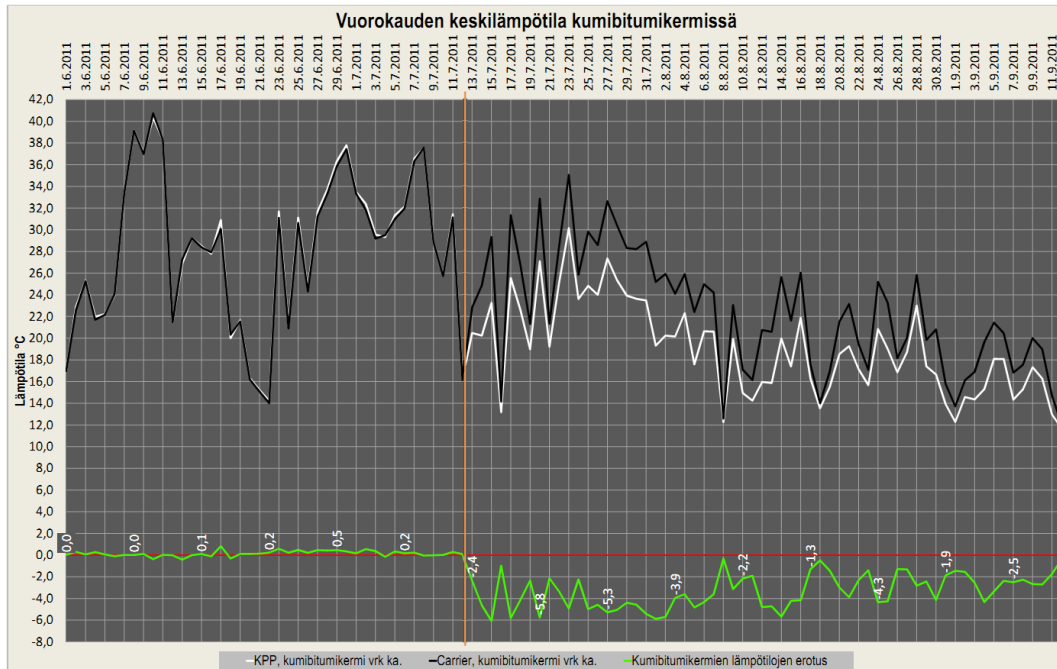
Kumibitumikermin alapinnasta lasketuissa vuorokauden keskiarvolämpötiloissa on nähtävissä selvä muutos (kuva 13). Valkoisen kermin keskilämpötilat ovat pudonneet keskimäärin 3,3 °C ja enimmillään 6,1 °C. Kuvaajien alkupäästä huomataan myös, että keskiarvolämpötiloissa ei ole juurikaan eroa, kun molempia mittauspisteitä peittää harmaa kumibitumikermi.

KUVA 13. Vuorokauden keskilämpötila kumibitumikermissä

Lämpötilavaihteluista koottiin kuvaajia, joissa laskettiin vuorokauden keskiarvolämpötiloja ja verrattiin niiden välistä erotusta (kuvat 13-16, sivuilla 23-25). Kuvaajissa musta väri edustaa Carrierin puoleista mittausaluetta eli harmaan kumibitumikermin alta mitattuja lämpötiloja. Valkoinen väri taas kertoo KPP:n puoleisista, valkoisen kermin, mittaustuloksista. Mustan ja valkoisen kuvaajan ero tulee tarkemmin esille vihreästä viivasta, joka on laskettu tuloksien erotuksesta. Vihreän kuvaajan negatiiviset arvot tarkoittavat, että valkoisen kermin puoleiset lämpötilat ovat alhaisempia kuin mustan. Kuvaajia tarkastellessa on myös huomioitava, että KPP:n puoli katettiin valkoisella bitumikermillä vasta heinäkuun 12. päivä. Kyseinen ajankohta on merkattu graafeihin oranssilla pystyviivalla.

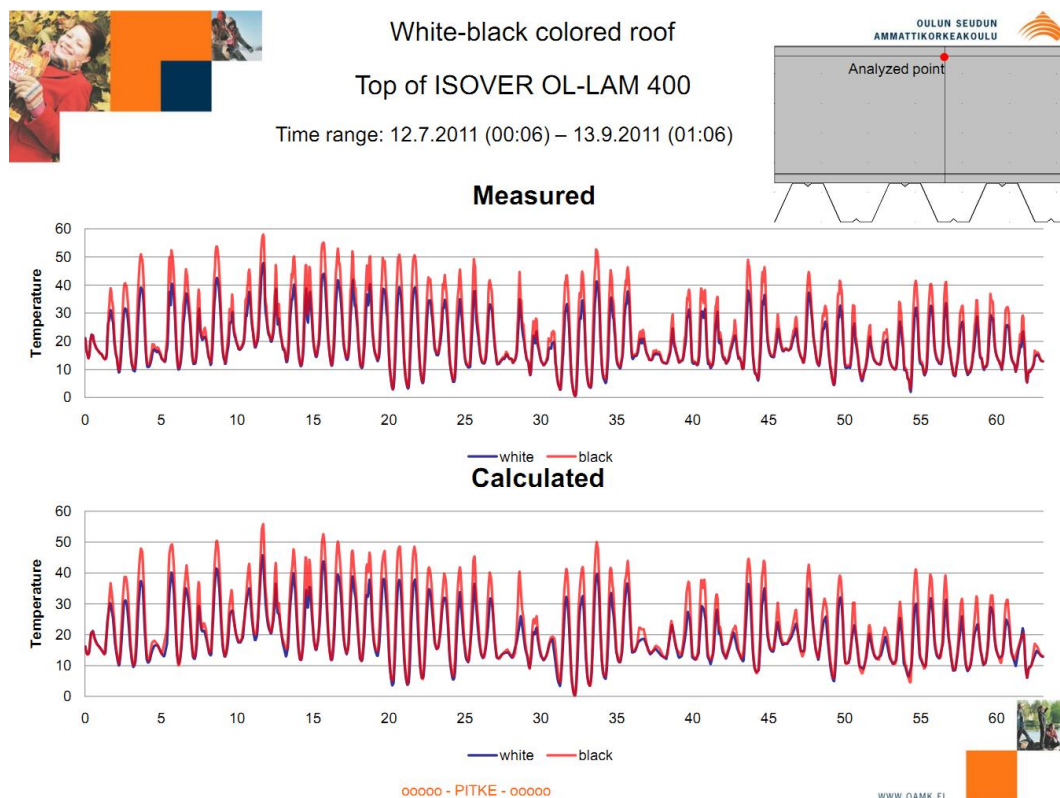
Isover OL-LAM:n yläpinnasta laskentamalli antaa lukemia, jotka ovat hyvin samanlaisia todellisten mittaustulosten kanssa (kuva 23). Tarkastelujakso alkaa valkoisen kermin asennuspäivästä 12. heinäkuuta ja päättyy syyskuun 13. päivään. Measured-kuvaaja on muodostettu laskemalla vuorokauden jokaiselle tunnille keskiarvolämpötila. Taulukossa mittauspäivät on numeroitu ykkösestä aloittaen, jossa yksittäiset päivät voi erottaa toisistaan lämpötilapiikkien perusteella.

KUVA 23. Isover OL-LAM:n yläpinnasta mitatut ja lasketut lämpötilat (Fedorik 2011)

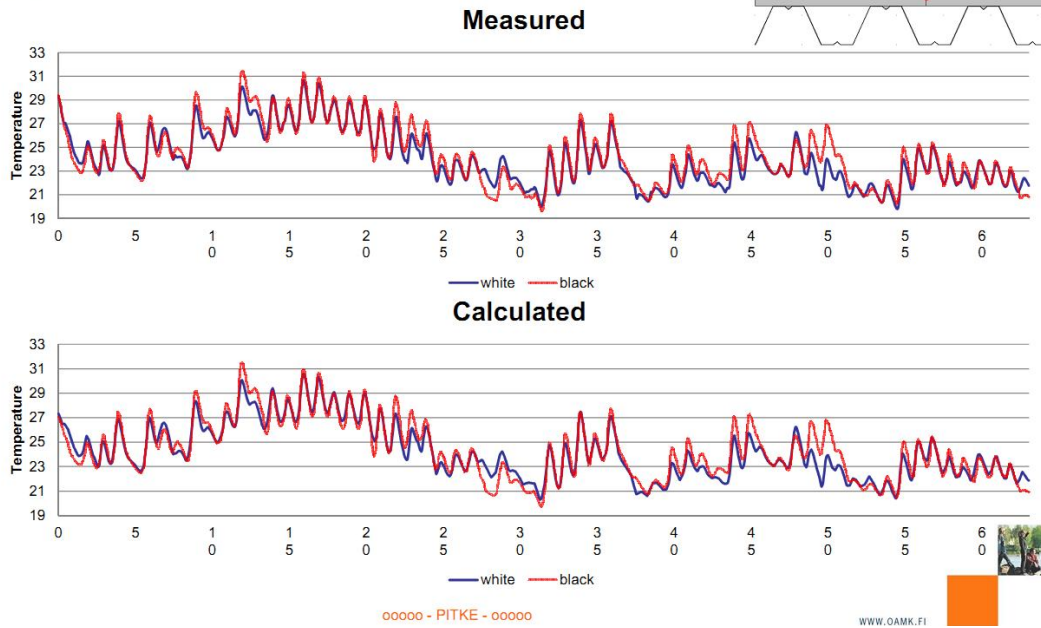
Under ISOVER OL-LAM 400

Time range: 12.7.2011 (00:06) – 13.9.2011 (01:06)

KUVA 25. Alemman Isover OL-TOP:n yläpinnasta mitatun ja lasketun lämpötilan ero (Fedorik 2011)

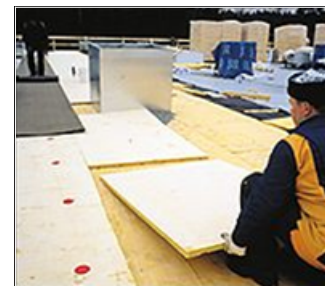
Isover OL-TOP on loivien kattojen eristämiseen tarkoitettu kuormitusta kestävä eristyslevy. ISOVER OL-TOP on pitkiltä sivuilta pontattu ja lasikuituhuovalla pinnoitettu. OL-TOP:lla on erinomainen kuormituskesto, paksuudesta riippuen 60-70 kPa. Suuri puristuslujuus takaa jämään rakenteen, joka kestää hyvin painumatta katolla vallitsevia rasituksia. OL-TOP on valmistettu epäorgaanisesta ja kemiallisesti neutraalista materiaalista, eikä se sisällä korroosiota aiheuttavia ainesosia. OL-TOP on lahoamaton ja hajuton tuote eikä se tarjoa homesienille otollista kasvualustaa.

<b>Lämmönjohtavuus</b>	0,037 W/mK, Lambda Declared arvo
<b>Palo-ominaisuus</b>	A2 - s1,d0 - Europaloluokka
<b>CE:n mukainen suunnittelukoodi</b>	MW-EN13162-T3- MU1

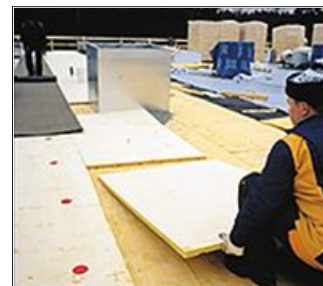
# ISOVER OL-LAM

**Kosteuskäyttäytyminen**Tuote ei ole hygroskooppinen,  
Lyhytaikainen veden absorptio: < 1,0  
kg/m<sup>2</sup> (EN 1609)**Käyttökohde**
