HITAASTI PYÖRIVIEN LAAKEREIDEN KUNNONVALVONTA

Opinnäytetyö
Huhtikuu 2012
Kone- ja tuotantotekniikka
Kone- ja laiteautomaatio
Tampereen ammattikorkeakoulu

Merisalo, Heikki: Condition Monitoring of Slowly Rotating Bearings
Bachelor's thesis 39 pages, appendices 35 pages
April 2012

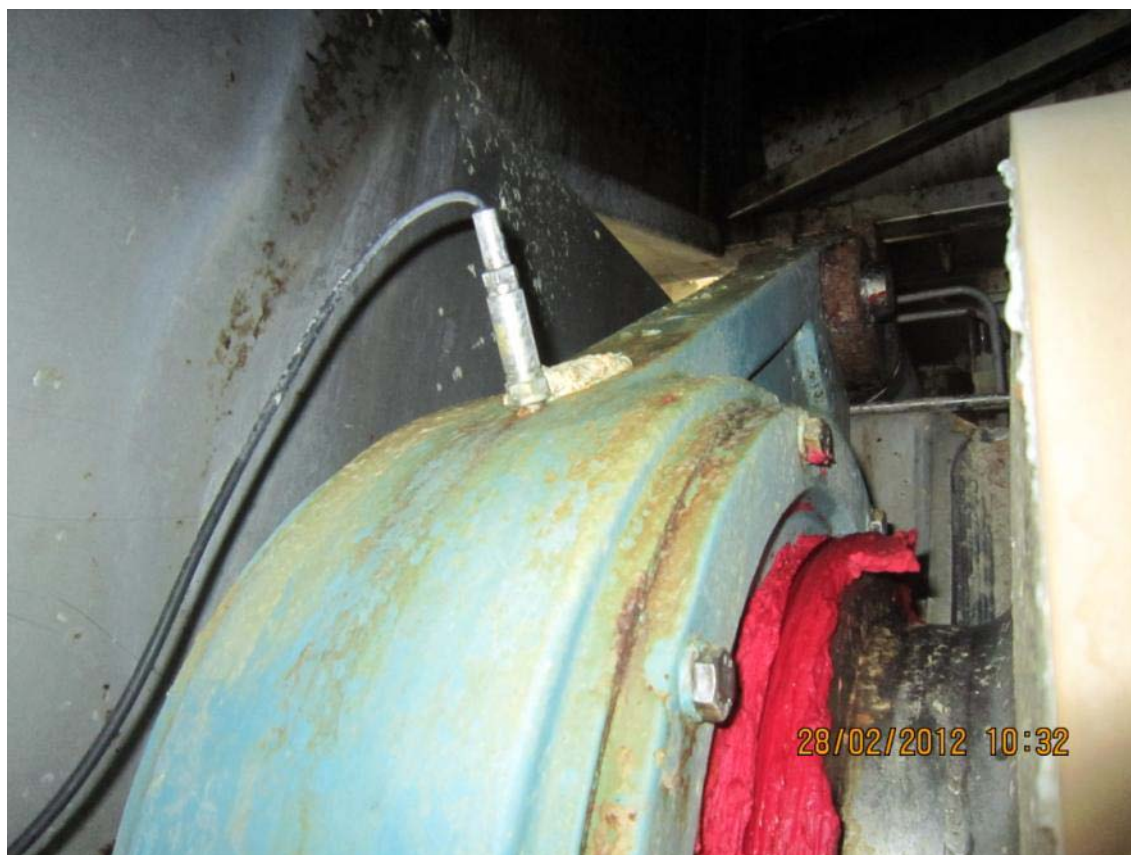
Tutkittaessa tyypillisiä iskupulsseja pystytään huomaamaan, että pulssit sisältävät monenlaisia taajuuksia. Pulssit kuitenkin sisältävät erityisesti 32kHz:n taajuutta. Iskusysäysanturi on tehty siten, että sen resonanssitaajuus on juuri tuo 32 kHz. Anturin joutuessa 32 kHz:n värähtelyn taajuus alueelle, rupeaa se resonoimaan. Tämä värähtely johdetaan anturissa pietsokeraamiseen levyyn, jolloin värähtely pystytään mittaamaan. Kuviossa 3 on esiteltynä anturi mittauskohteessa. Toimiakseen halutulla tavalla, anturin pitää olla asennettuna laakerin kuormitusalueelle mahdollisimman lähelle laakeria esimerkiksi laakeripesään. Kuvion 3 tapauksessa ylätelaa kuormittava voima on niin suuri, että tela kuormittaa laakerin yläosaa. Tästä johtuen anturi on asennettu laakeripesän yläosassa. (Sundström 2011, 3.)

Kuvio 3. Iskusysäysanturi mittauskohteessa (Kuvio: Heikki Merisalo 2012)

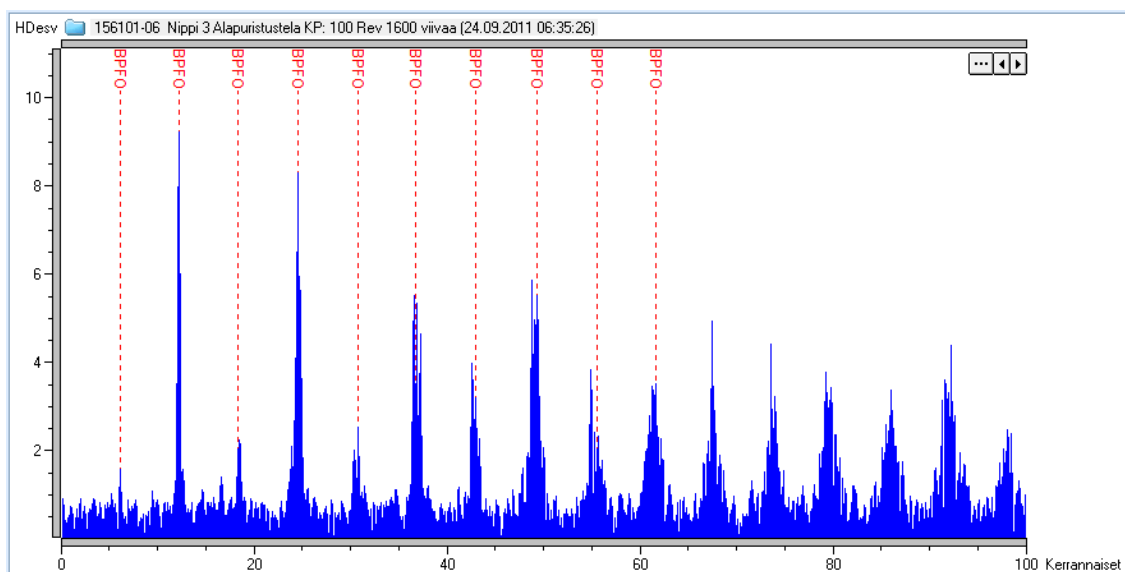
Kyseinen ulkokehävaurio näkyi muutoksena HDm- sekä BPFO-arvoissa. Kuviosta 8 nähdään vaurioituneesta laakerista otetun mittauksen spektri ja kuviossa 9 uuden laakerin mittaustuloksen spektri, joka asennettiin vaurioituneen tilalle. Kuvia vertailemalla pystytään toteamaan, että amplitudin korkeuden muutos voi olla hyvin pieni ehjän ja lievästi vaurioituneen laakerin välillä. Vaurioituneen laakerin pystyy kuitenkin havaitsemaan helposti spektrissä ilmenevistä kerrannaisista.

Kuvio 8. Spektri sisäkehävaurioituneen laakerin mittauksista

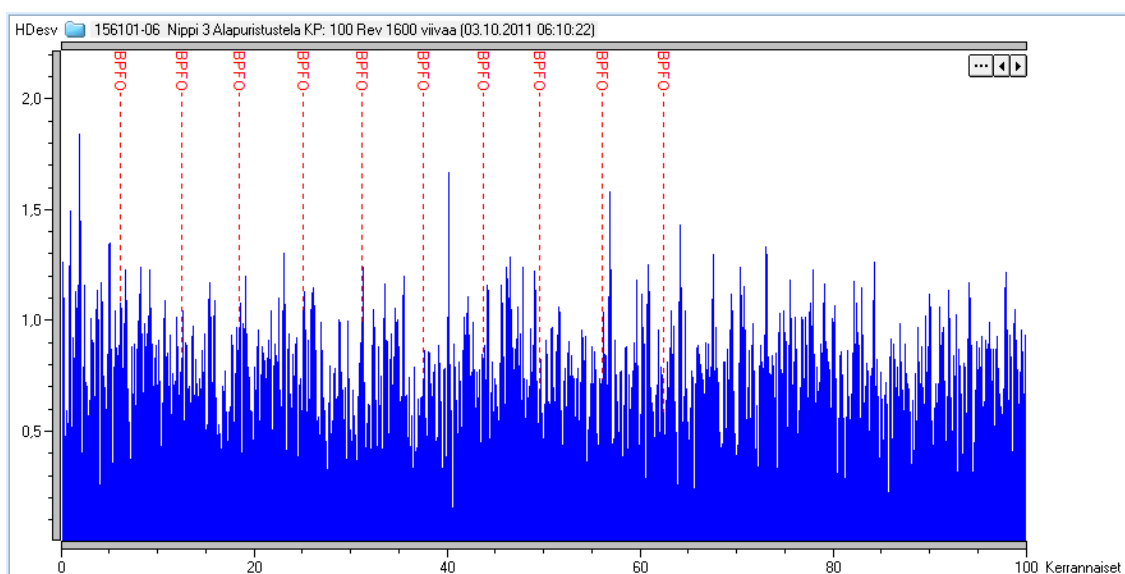
Kuvio 9. Spektri ehjän laakerin mittauksista

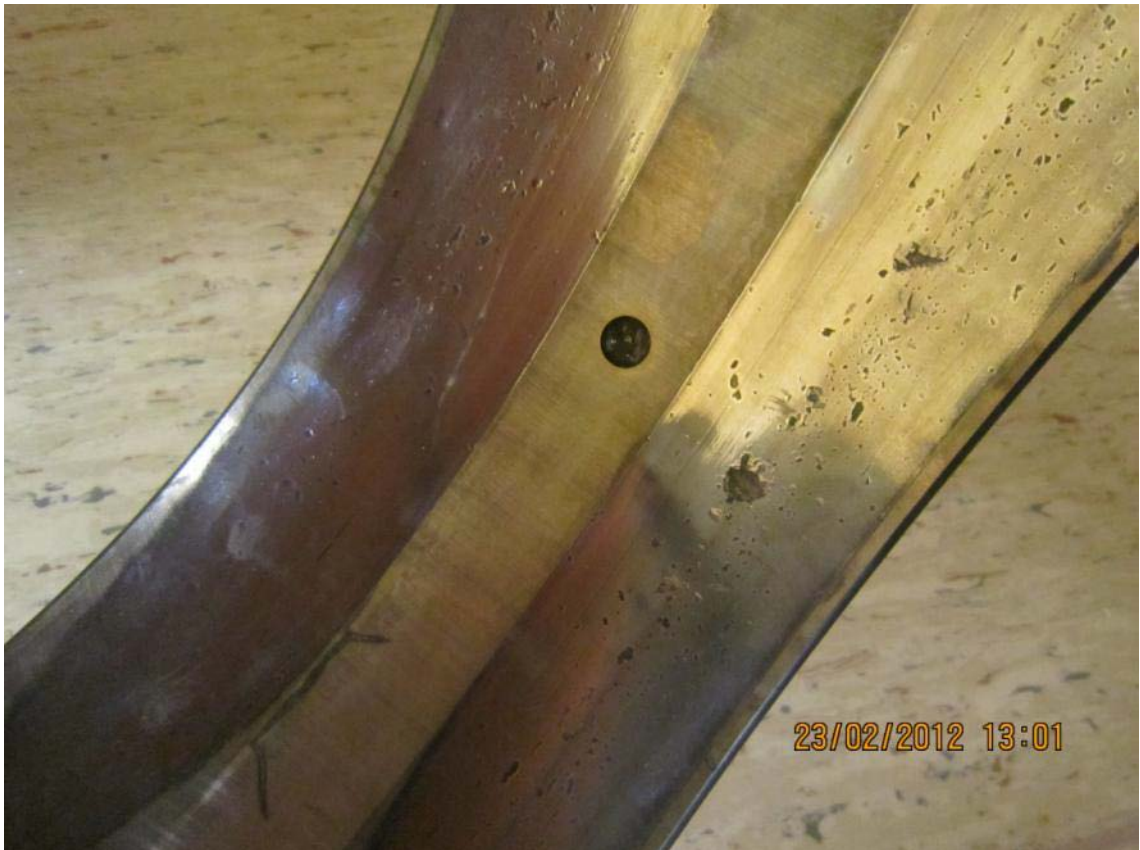
Kuviossa 11 nähdään fyysisesti laakerivaurio, josta edellä on mainittu. Paras olisi päästä vaihtamaan laakeri juuri tässä vaiheessa. Puristustelojen laakereina ovat samat laakerit joka kohteessa ja lähes samat kuormitukset, joten puristustelojen laakereiden mittausarvojen hälytysrajojen määrittämiseen tämä käy hyvänä vertailukohtana. Vaikka vetoteloilla on isommat laakerit ja isommat kuormitukset, voi näitä mittauksia ainakin suuntaa antavasti vertailla vetotelojen laakereiden mittausarvojen hälytysrajojen määrittämiseen.

Kuvio 11. Vaurioitunut laakerin ulkokehä (Kuvio: Heikki Merisalo 2012)

Ihanteellisin tilanne olisi, että laakeri ei pääsisi huonompaan kuntoon, kuin syyskuussa hajonnut laakeri oli (kuvio 11), vaan se vaihdettaisiin juuri tuossa kunnossa uuteen. Tällaisen vaurion huomaaminen ei vain aina onnistu. Kuviosta 10 voidaan todeta, että BPFO-arvo on niin matalalla kyseisessä vauriotilanteessa, että sen perusteella ei voida varmaksi sanoa, onko kyseessä vaurio vai kunnossa oleva laakeri. Vaikka kyseistä tilannetta ei suoraan voida vaurioksi todeta, voidaan sen perusteella kuitenkin epäillä vauriota ja tarvittaessa tarkistaa laakeri.

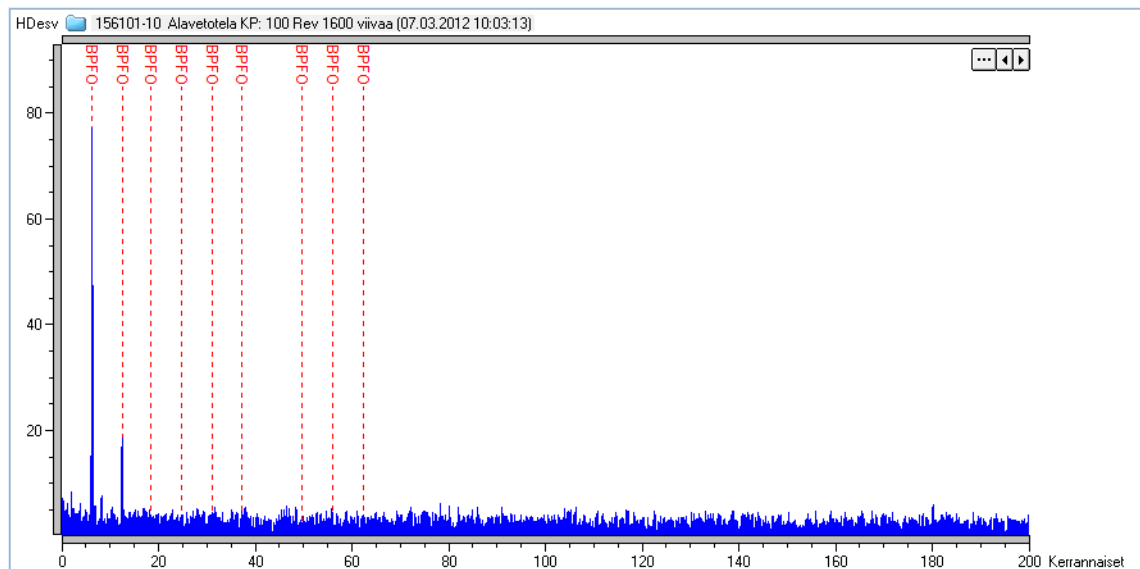
BPFO-arvon alemman hälytysraja asetettiin kohteesta riippuen 25 ja 90 yksikön välille HDesv-asteikolla. Syyskuisessa ulkokehävauriossa BPFO-arvo oli yhtä mittausta lukuun ottamatta alle 30 yksikön korkeudella HDesv-asteikolla, joten oli selvää, että BPFO-arvon hälytysrajan oli hyvä olla mahdollisimman alhainen. Mihinkään kohteeseen ei kuitenkaan hälytysrajaa voitu alle 25:n laittaa, koska monessa kohteessa BPFO-arvo heittelee lähellä 20:tä ilman oikeaa vauriota. Suuri vaihtelu kohteiden välillä johtui BPFO-arvon normaalitason erilaisuudesta eri kohteiden välillä, sekä ominaisuuksista johtuvista piikeistä, joista aikaisemmin kerroin. Kuviosta 14 pystytään hyvin havaitsemaan korkea piikki, jonka takia hälytysraja pitää asettaa korkeaksi, vaikka BPFO-arvon normaalitaso on matala.

Kuvio 14. Spektri alavetotelan mittauksista.

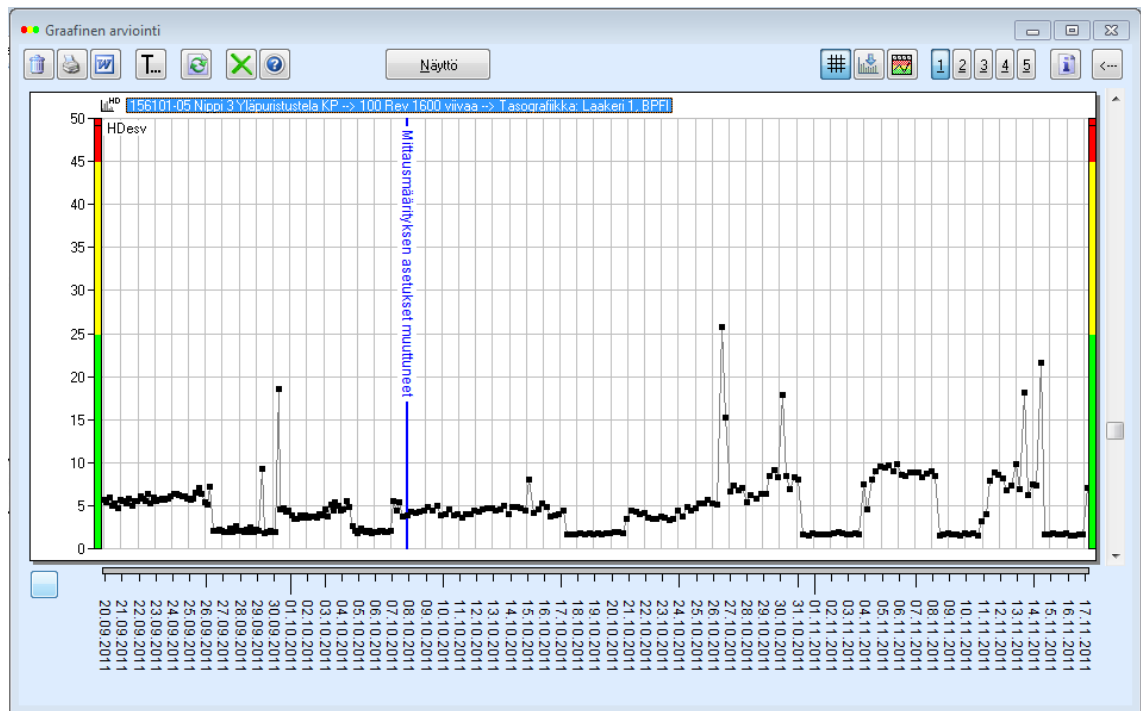
Jokaisessa kohteessa oli selvä normaalitaso, mutta joissakin kohteissa mittaustulokset heittelevät välillä yli normaalitason. Kuviossa 15 on tyypillinen mittaustrendi, jossa on havaittavissa selvä normaalitaso, mutta välillä yksittäiset mittaustulokset heittelevät yli normaalitason. Puristustelojen laakereille BPFI-arvon alempi hälytysraja päätettiin asettaa 25 ja 30 yksikön välille HDesv-asteikolla, riippuen kohteen normaalitasosta ja sen yli nousseiden yksittäisten mittaustulosten korkeudesta. Niin kuin kuviossa 15 nähdään, saattaa jotkut yksittäiset mittaukset nousta yli 25 yksikön. Mielestäni kuitenkin noin kerran kuussa tullut turha hälytys ei vähennä järjestelmän uskottavuutta niin paljo, että hälytysrajaa kannattaisi sen takia nostaa korkeammalle. Ylemmän hälytysraja puristusteloille asetettiin 30 yksikköä alemman hälytysrajan yläpuolelle. Korkeimmillaan puristusteloilla yksittäiset mittaukset nousivat ehjällä laakerilla noin 30 yksikön korkeudelle, joten ylemmän hälytysraja asetettiin tasolle, jonne nämä yksittäiset mittaukset eivät todennäköisesti nouse.

Kuvio 15. BPF1 oireen kuvaaja

Vetotelojen laakereilla BPF1-arvon normaalitasot olivat selvästi korkeammalla kuin puristusteloissa, joten niiden alemman hälytysraja asetettiin 40 ja 60 yksikön välille HD Desv-asteikolla. Myös yksittäiset normaalitasosta poikkeavat mittaukset nousivat vetotelojen laakereilla korkeammiksi. Korkeimmillaan normaalitasosta poikenneet yksittäiset mittaustulokset nousivat vetoteloilla noin 50 yksikön korkeuteen HD Desv-asteikolla. Ylempi hälytysraja päätettiin asettaa 40 yksikköä alemman hälytysrajan yläpuolelle, jotta yksittäiset mittaukset eivät varmasti nousisi rajan yli.

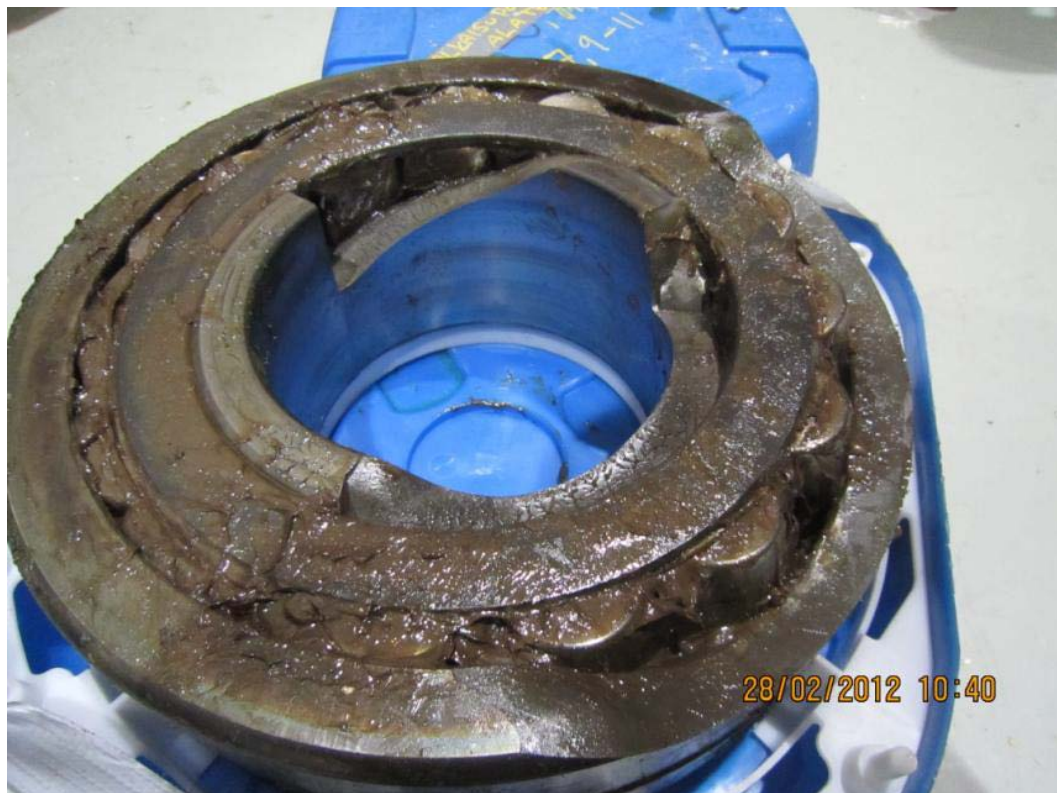
Kohdassa 5.1 mainitun laakerivaurion lisäksi kaksoisviirapurismilla oli tapahtunut kaksi muuta laakerivauriota, joiden vaurioituneet laakerit oli jätetty talteen. Kuviossa 16 oleva laakeri on kaksoisviirapuristin kahden ensimmäisen nipin alatelan käyttöpuolelta. Niin kuin kuvioista näkee, laakeri on pahasti vaurioitunut niin sisäkehältään kuin ulkokehältäänkin.

Kuvio 16. Kaksoisviirapuristin kahden vaurioitunut laakeri. (Kuvio: Heikki Merisalo 2012)

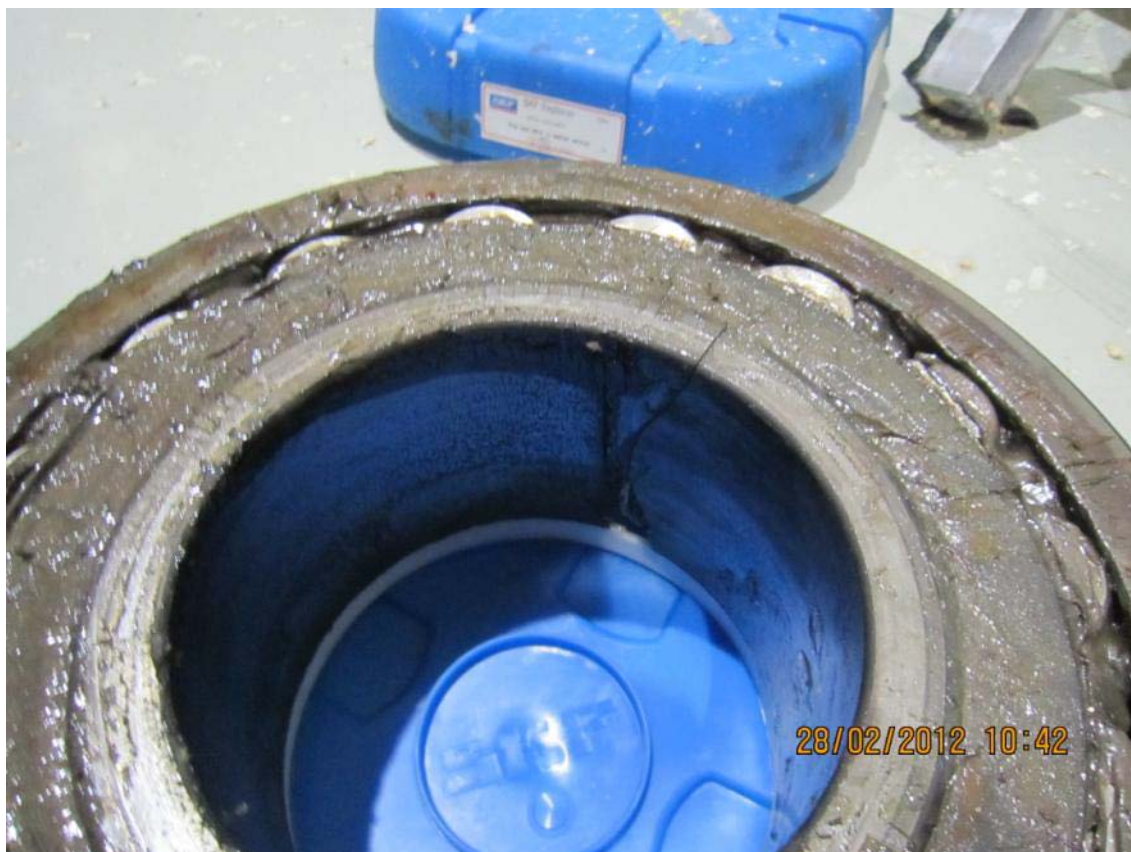
Kuviossa 17 on myös kaksoisviirapuristin kahden vaurioitunut laakeri. Laakeri on neljännen nipin alatelan käyttöpuolelta. Kuviosta näkee että laakerin sisäkehä on haljennut kokonaan, mutta myös ulkokehä on haljennut samalla tavalla kuin sisäkehä. Kaksoisviirapuristimilla on näiden kolmen vaurion lisäksi tapahtunut muitakin vaurioita, mutta dokumentoinnin puuttumisen takia ei vaurioista ole tietoa. Kuvioden 16 ja 17 laakereille oli tarkoitus teettää tarkempi vaurio analyysi, mutta se ei ehtinyt vielä valmistua tämän opinnäytetyön aikana.

Kuvio 17. Kaksoisviirapuristin kahden vaurioitunut laakeri (Kuvio: Heikki Merisalo 2012)

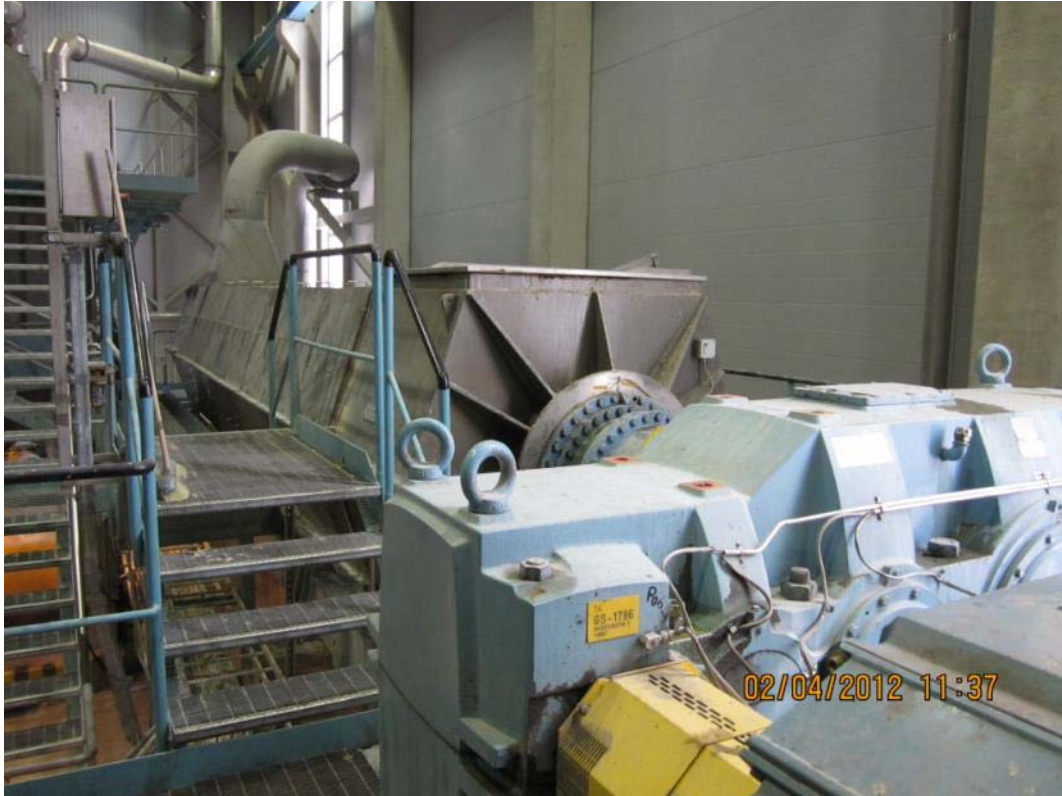
Hiertämöllä kaksoisviirapuristimen lisäksi muita mahdollisia kohteita on esimerkiksi hakesäiliön ruuvit, joiden laakereiden kuntoa on vaikea valvoa. Kiekkosuotimissa ja muissa suotimissa on myös matala kierrosnopeus. Huonona puolena näissä kaikissa kohteissa on, että niissä mitattavia laakereita ei ole montaa. Tästä syystä ihan samanlaista järjestelmää ei näihin kohteisiin kannata laittaa, kuin mitä kaksoisviirapuristimella on. SPM:llä on tarjota todennäköisesti kuitenkin toimiva ratkaisu myös näihin kohteisiin.

Kuvio 18. Ruuvipuristin 1. Kierrosnopeus noin 17 r/min (Kuvio: Pertti Haromo 2012)

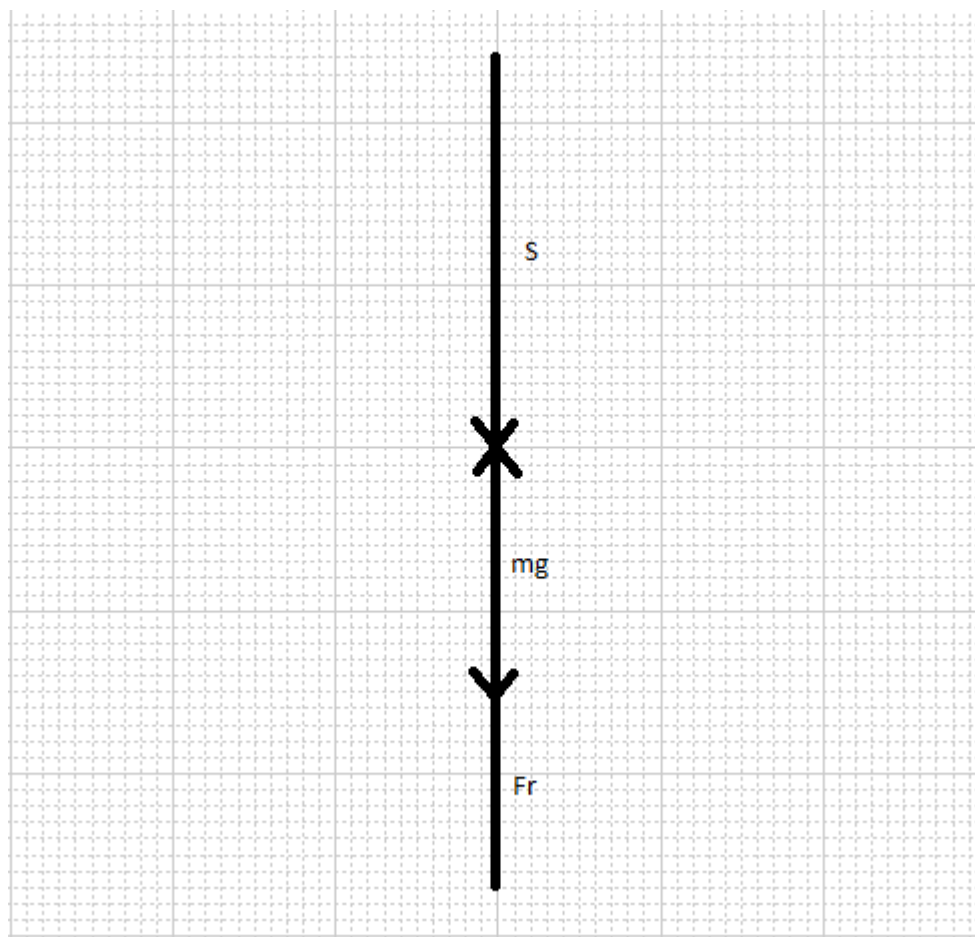
Kuvio 8. VKK5

Kuviossa 8 on vapaakappalekuva alatelasta ja kaavoissa 40-44 on laskettu laakeriin kohdistuva resultanttivoima.

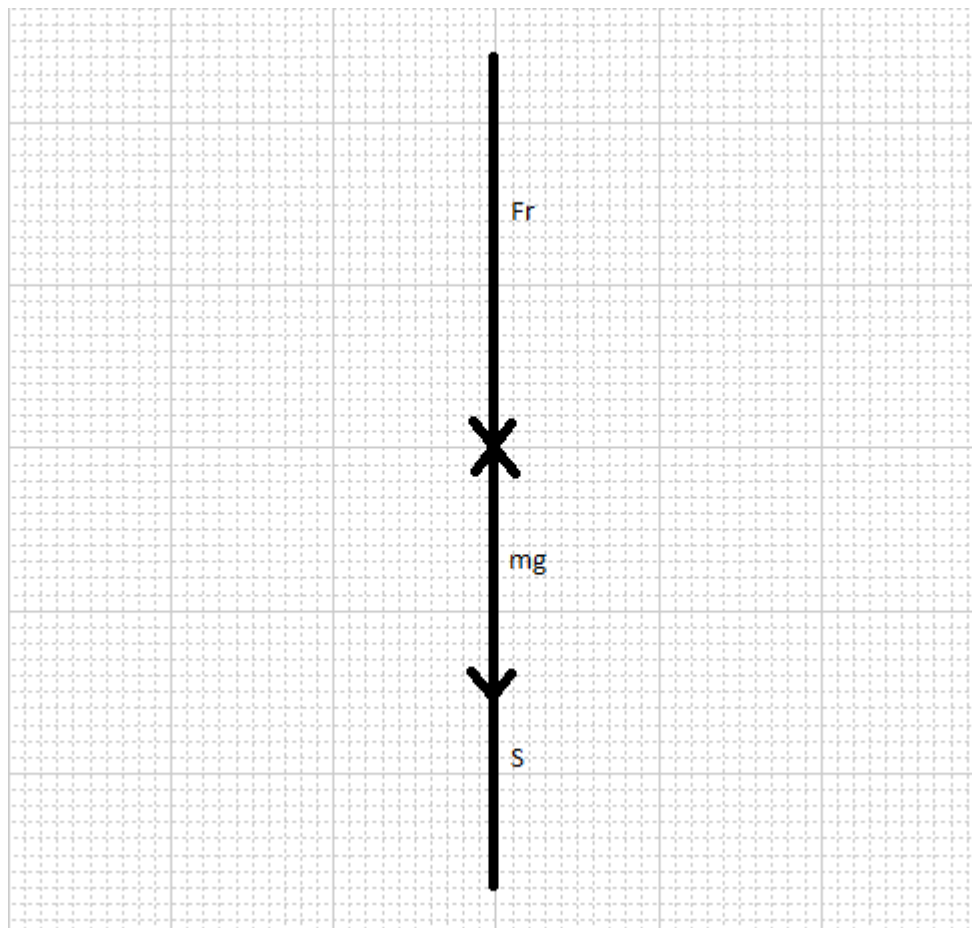
Kuvio 9. VKK6

Kuviossa 9 on vapaakappalekuva ylätelasta ja kaavoissa 45-49 on laskettu laakeriin kohdistuva resultanttivoima.

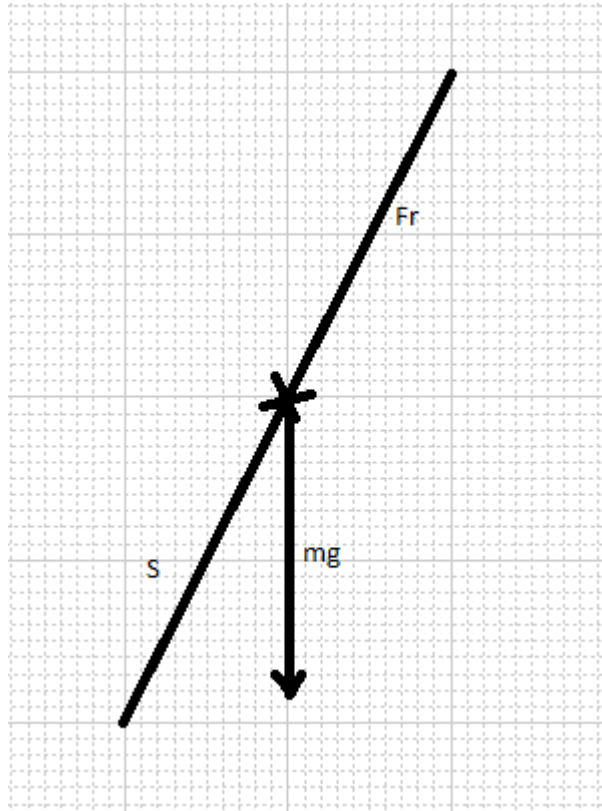
Kuvio 12. VKK8

Kuviossa 12 on ylätelan vapaakappalekuva ja kaavoissa 57-64 on laskettu laakeriin kohdistuva resultanttivoima.
