KYMENLAAKSON AMMATTIKORKEAKOULU  
Restauroinnin koulutusohjelma

LAPPEENRANNAN LYSEON VÄRITUTKIMUS

Opinnäytetyö 2012

Lappeenrannan Lyseon väritutkimus

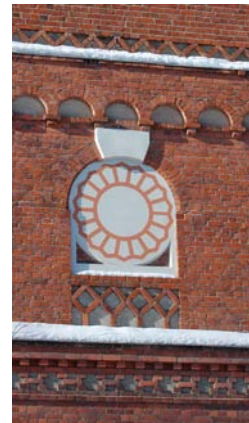
Kuva 3. Lyseon julkisivuja koristavat tiili- ja rappauskoristeet. Keskellä rekonstruoitu koristeympyrä. (Myyrä 2011)

kaa. Reali- ja porvarikoulutalossa näkyi kuitenkin myös uusgotiikan piirteitä muun muassa katon rautakoristeisissa torneissa, jotka ovat myöhemmin hävinneet rakennuksen korotuksen yhteydessä. Uusgotiikka tulee esille myös Lönnrotinkadun puoleisen julkisivun maalatuissa ympyräkoristeissa, jotka on välillä peitetty sementillä, mutta rekonstruoitu alkuperäisen kaltaisiksi 1990-luvulla (kuva 3). (Uusrenessanssi tuli pikkukaupunkiin, 2001.) Nykyisin Lyseo on asemakaavalla suojeltava rakennus, eikä sen ulkoasuun saa oleellisesti puuttua.

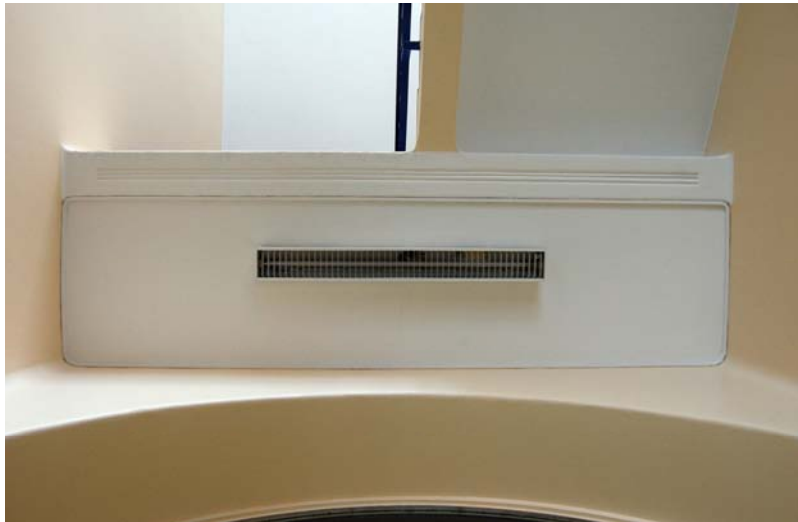
Kuva 5. Uuden puolen porraskäytävän tasanteen katon sekä kaarevan sisäänkäynnin muotoilua. (Myyrä 2012)

Laajennusosasta tuli kolmikerroksinen vanhan osan pysyessä vielä kaksikerroksisena, mutta rakennus säilytti alkuperäisen tyyliinsä, eivätkä huonejaot muuttuneet. Tuolloin rakennetun kolmannen kerroksen luokkien ja aulan taitettujen sisäkattojen muodot sekä esimerkiksi porraskäytävän yksityiskohdat ovat nähtävissä vielä nykyisinkin (kuva 5). Laajennusosan lisäksi pihalle rakennettiin erillinen jugendtyyliä edustava puinen

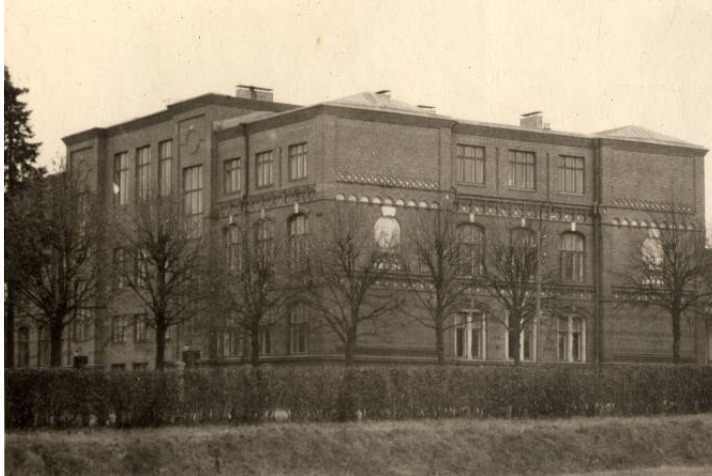
Kuva 6. Lyseo kuvattuna 1950-luvulla toisen laajennuksen jälkeen. Katon tornikoristeet Lönnrotinkadun julkisivussa ovat hävinneet. (Etelä-Karjalan museo)

1920-luvulle asti kaupungin yksityisoppikouluna toiminut koulu siirrettiin valtion omistukseen 1928 (Sallinen 1992, 18). Jatkuvan tilanahtauden vuoksi rakennusta laajennettiin toisen kerran vuonna 1939, mikä muutti silloisen Lyseon ilmettä pelkistetyimmäksi, kuten ajan henkeen kuului (kuva 6). Rakennushallituksen arkkitehdin Martti Välikankaan suunnitelmissa uusrenessanssirakennus muuttui sekä sisältä että ulkosivuiltaan klassistisemmaksi, kun se korotettiin kauttaaltaan kolmikerroksiseksi ja sisätiloihin tehtiin useita muutoksia. Muutostyö sai alkunsa jatkuvasta tilantarpeesta, kun koulun oppilasmäärä lisääntyi entisestään (Myyrä 2011, 27). Vuoden 1939 muutospirustuksissa sekä 1930-luvun jälkeen otetuissa valokuvissa näkyy tilojen suunnittelun funktionalistinen ajattelu: rakennus haluttiin saada mahdollisimman toimivaksi ja järkeväksi sekä ylimääräisestä koristeellisuudesta riisutuksi (Rakennushallituksen Lappeenrannan Lyseon muutospirustukset 1939; Valokuvat, Mikkelin maakuntaarkisto). 1920-luvulla päätään nostaneen funktionalismin perusajatus olikin järkiperäisyys ja tehokkuus, mikä näkyi esimerkiksi myös asuinkerrostalojen pohjaratkaisuissa (Kerrostalot 1880–2000, 66).

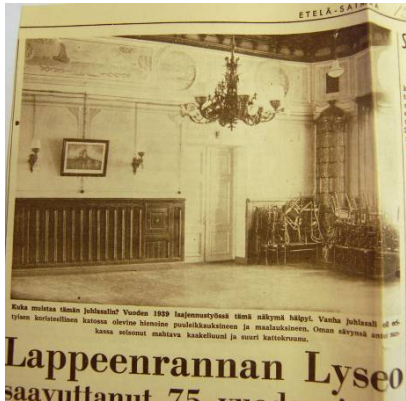
Kuva 8. Juhlasalin varhaista asua on esitelty lehtiartikkeliin liitettyssä vanhassa kuvassa. (Mikkelin maakunta-arkisto)

Arkistoidusta lehtileikkeestä löytyneen kuvan (kuva 8) perusteella seinän yläosaan näyttäisi nauhamaalausten yläpuolelle olevan maalattu merellinen maisema-aihe lainvoineen (kuva 9). Kuvassa 8 näkyy myös kattokruunu, yksi salin neljästä sammal-

vihreästä majolika -uunista ja uunin eteen kasatut wieniläistuolit, jotka toimivat salin kalustuksena.

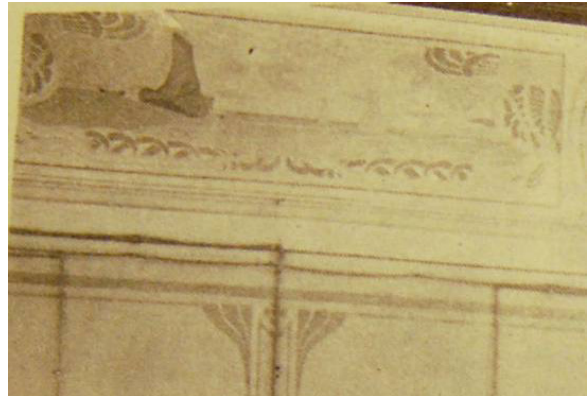
Kuva 9. Juhlasalin seinän yläkenttää koristava maalausaihe. Kuva on rajattu edellisestä kuvasta 8.

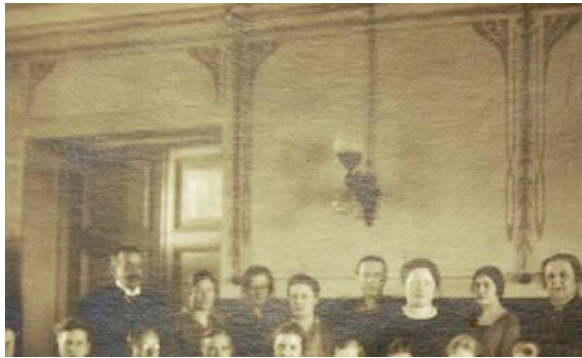
Kuva 10. Jugendtyyliset maalaukset ovat jakaneet juhlasalin seinäpintoja vielä vuonna 1927. (Mikkelin maakunta-arkisto)

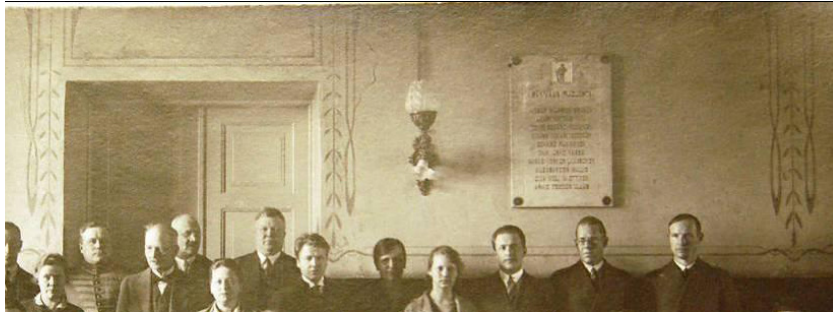
Kuva 13. Koristeiden köynnösaiheet on poimittu luonnosta. Kuva on vuodelta 1930. (Mikkelin maakunta-arkisto)

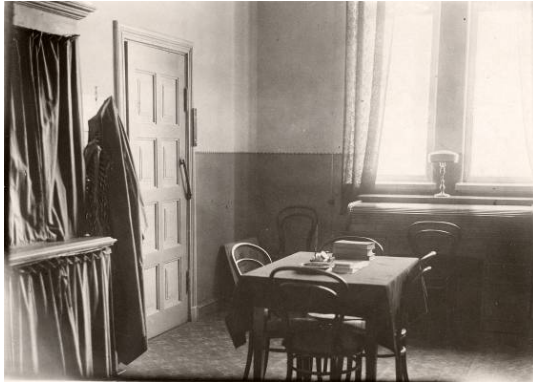
Kuva 15. Opettajienhuoneesta otetussa valokuvassa näkyy seinäpinnan rajausta yläosan vaaleaan ja alaosaan tummaan sävyyn. Rajapintaa on korostettu yksinkertaisella palkkinauhalla. (Etelä-Karjalan museo)

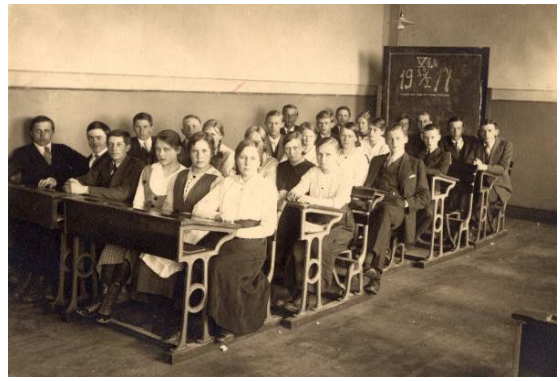
Kuva 16. Luokkahuoneen seinät on jaettu kolmeen kenttään, jotka vaalenevat sisäänpäin mentäessä. Onko seinäkenttien nurkkiin maalattu nurkkakoristetta, ei tiedetä, koska kuvan liitutaulu peittää huoneen nurkan. (Etelä-Karjalan museo)

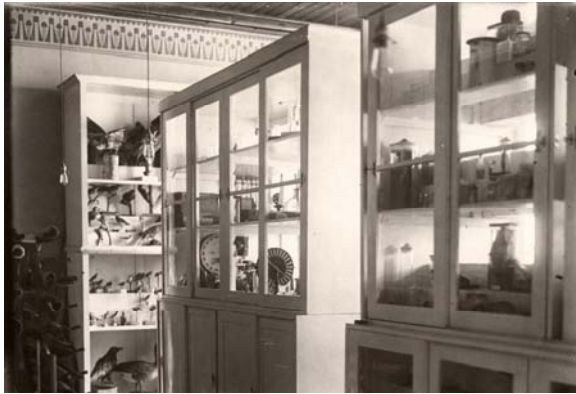
Kuva 17. Biologian takahuoneesta otetussa kuvassa näkyvät katonrajan ornamenttikoristeet sekä puinen paneelikatto. (Etelä-Karjalan museo)

Koulun vanhalla, 1800-luvulla rakennetulla puolella sisäkatot ovat todennäköisesti olleet juhlasalin tapaan puisia paneelikattoja, kuten kokoelmahuoneesta otetussa valokuvassa näkyy (kuva 17). Puisiin kattoihin viitataan myös Onni Törnqvistin allekirjoittamassa kustannuslaskussa vuodelta 1895, johon on listattu vernissattuja puukattoja  $644 \text{ m}^2$  (Kustannuslasku, 1895). Samasta kustannuslaskusta löytyy Maalaustöitä -osa johon on merkitty  $1300 \text{ m}^2$  seinäpintaa maalattuna liimavärillä (à 0,25,-) 325,- sekä  $750 \text{ m}^2$  seinäp. maalattuna öljyvärillä (à 0,60,-) 450,-. Seinien yläosien maalaaminen heikommin kulutusta ja pyyhkimistä kestäväällä liimamaalilla oli tavallista. Alaseinissä käytettiin kalliimpaa ja kestävämpää öljymaalia.

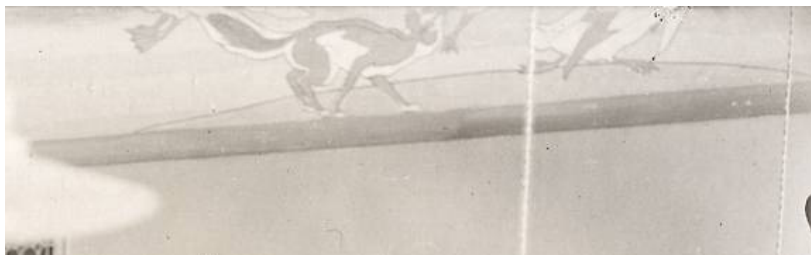
Kuva 19. Maalaus, jossa juoksee kettu sekä kaksi ankkaa, sijaitsee luokkahuoneen seinän yläosassa pääskymaalauksen tapaan. Rajaamaton kuva luvussa 4.4.3. (Etelä-Karjalan museo)

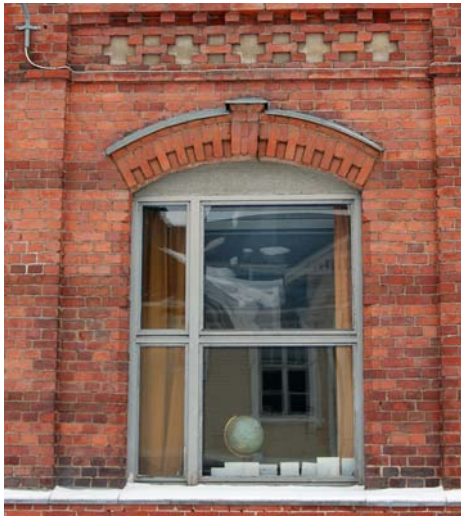
Kuva 21. Ikkunat on vaihdettu rakennukseen sopimattomiksi 1960-luvulla. (Myyrä 2011)

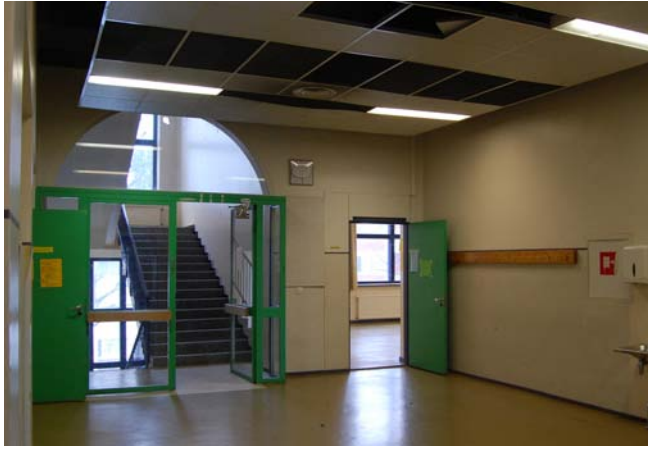
Kuva 22. Toisen kerroksen aula uudella puolella. Kuvassa näkyvät vajereilla lasketut sisäkattolevyt sekä luokkien laaka- ja porraskäytävän lankalasiovet, jotka on lisätty vanhan korkean sisäänkäynnin kohdalle. (Myyrä 2012)

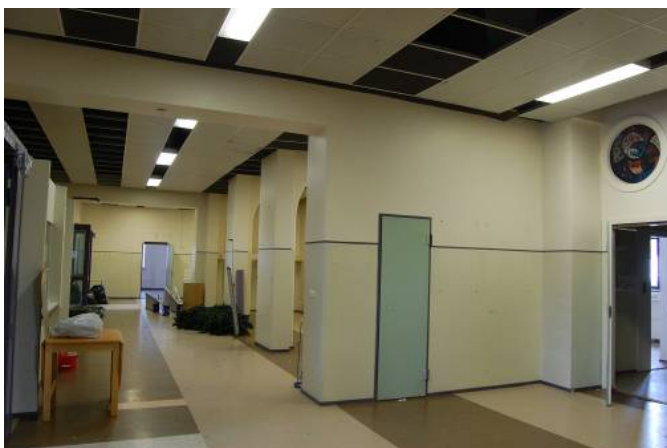
Kuva 23. Ensimmäisen kerroksen aula vanhalla puolella. Vasemmalla aula jatkuu uudelle puolelle, oikealla sisäänkäynti kansliaan ja rehtorin huoneeseen. (Myyrä 2012)

Aulatilat, samoin kuin luokatkin, ovat yleissävyltään vaaleita muutamia poikkeuksia lukuun ottamatta (kuva 23). Aulatilojen violetit yksityiskohdat – jalkalistat sekä seinän korostenauha – ovat peräisin 1990-luvun maalaustöistä. Sen jälkeen käytävätilat on maalattu kerran (2010) samankaltaisella sävyllä kuin aiemmin (Lindeman, 2012). 1970-luvun kirkas väritys on osittain säilynyt nykypäivään ensimmäisen kerroksen opettajien huoneen sekä taukotilan ruskeina ja sini-keltaisina seininä sekä toisen ja kolmannen kerroksen sini-punaisina ja vihreinä sisäovina. Sisäseinät ovat melko hyvässä kunnossa, mutta joissakin huoneissa maalipinnat ovat osittain halkeilleet ja irtaavat paikoittain suurina lastuina rappauksen päältä.

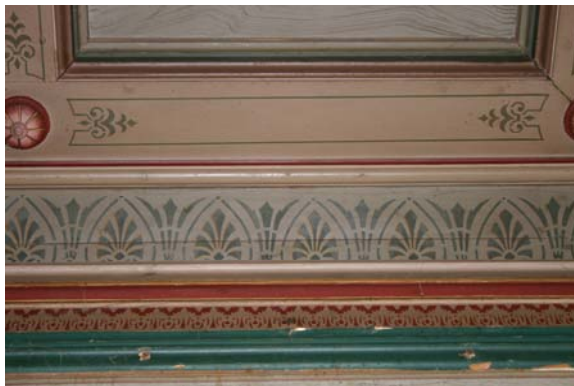
Kuva 24. Uusrenessanssityylisen Lappeenrannan vanhan rautatieaseman, Keisarinaseman, kattopinta on koristeltu värikkäästi ornameinteilla. Keskellä antiikista periytyvä palmetti-aihe (vihreä kuvio). (Kyamk 2010)

1800-luvun viimeisinä vuosikymmeninä vallinnut uusrenessanssi oli koristelultaan monimuotoista. Maalauskoristelu oli arvostettua, joten sisätiloja koristeltiin paljon varsinkin julkisissa rakennuksissa (kuvat 24 ja 25). (Pietarila 2004, 95–97.) Julkisten rakennusten koristeaiheita voitiin kopioida myös yksityiskoteihin, kuitenkin yksinkertaistettuina, esimerkiksi pelkkänä viivakoristeluina (Niiranen 1991, 8). Seiniin maalattiin suorakulmaisia viivakehyksiä, jotka jakoivat seinäpinnan kenttiin ja kehysten kulmat koristeltiin kasviaiheisilla sabloniornamenteilla. Myös muualle seinä- ja kattopintaan voitiin maalata kuvioita. (Niiranen 1981, 82–84.) Aiheita haettiin renessanssista sekä antiikin ornamenteista, joita muunneltiin sopiviksi. Aiheiksi sopivat muun muassa muunnellut ihmishahmot ja delfiinit sekä tyylitellyt kasviaiheet. (Pietarila 2004, 96.) Usein kuviot haettiin suoraan kansainvälisistä mallikirjoista, mistä ne jäljennettiin seinään tai kattoon ”pumpsamalla” tai pahvista sablonia käyttäen (Niiranen

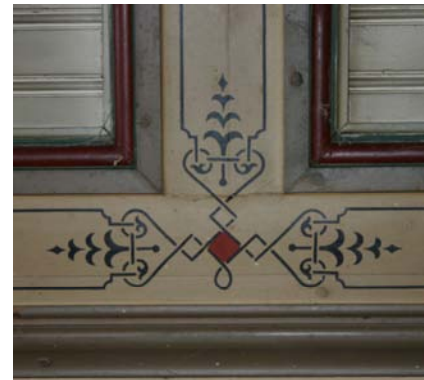
Kuva 25. Uusrenessanssin ornamentiikkaa Lappeenrannan Keisarinaseman katossa. (Kyamk 2010)

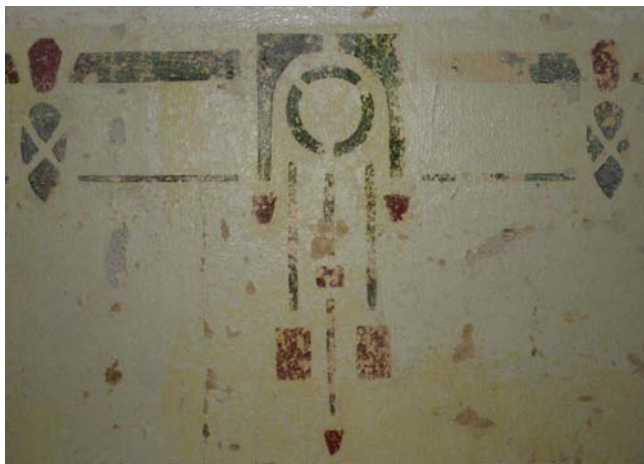
Kuva 26. Jugendaikakauden koristefriisi Seminarium-rakennuksessa Jyväskylässä. Huomaa käpykuviot kuvan laidoilla. (Seminarium 2012)

gendingin aikana seiniin tuli jugendaiheisia koristeita, kuten laululuokkaan, jonne lisättiin ornamentteja kulkemaan seinien yläosien friiseinä (kuva 26).

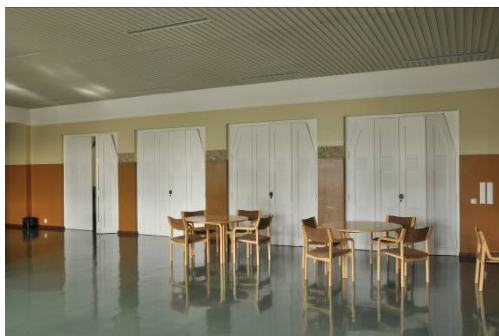
Kuva 30. Kolmannen kerroksen aula. Seinäpintoja jakava friisi sijoittuu melko ylös. (Kangaskolkka 2010)

Vanhempiin koulurakennuksiin verrattuna Kotkan Lyseon avaraankeskiahallijärjestelmään perustuva pohjakaava suurine ja valoisine auloineen oli uudenaikainen. Aikaisemmin paljon käytetyssä keskikäytäväjärjestelmässä aulatilat, joista oli kulku luokkahuoneisiin, olivat usein pimeitä ja ikäviä käytäviä. Tämä mainitaan myös *Kotkan Suomalainen Yhteiskoulu 1896–1921* -kirjassa (Myyrä & Kangaskolkka 2010, 16). Kotkassa suuret aulahallit oli mahdollista varata eteiskäytön lisäksi kokous- sekä virkistyskäyttöön: oppilaat saattoivat myös voimistella auloissa. Hallien seiniä maalattiin kiertämään luontoaiheiset sablonitekniikalla toteutetut friisimaalaukset, joiden teemat vaihtuvat kerroksittain jugendtyyliin lintu-, sieni- ja kukkakuvioihin (kuvat 31–33). Seinäpinnat rajattiin ajan tavan mukaan kaksiosaiseksi samoin kuin Lappeenrannassa (kuva 30).

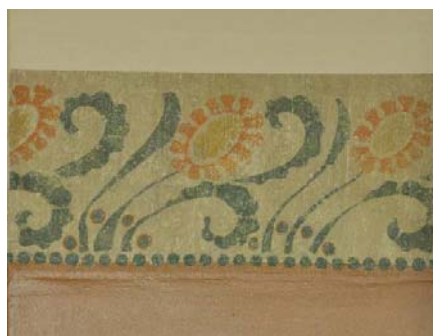
Kuva 31. Kolmannen kerroksen aulan friisi on kasviaiheinen. (Kangaskolkka 2010)

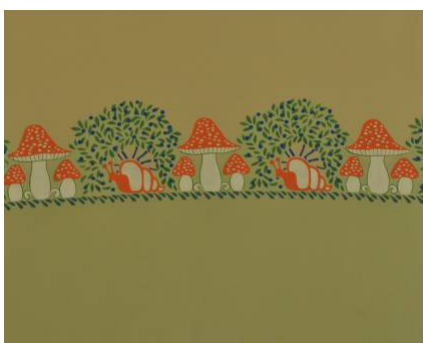
Kuva 33. Toisen kerroksen aulan sieni-maalauksen rekonstruktio on tehty 1996. (Kangaskolkka 2010)

Kuten Lappeenrannassa, Kotkassakin seinät on funktionalismin jyllätessä maalattu yksivärisiksi. Tämä on tapahtunut oletettavasti 1950-luvulla. Vanhoja koristemaalauksia on 1990-luvulla rekonstruoitu auloihin, kun seinät on maalattu uudestaan vanhojen mallien mukaan. Alkuperäisistä maalauksista nähdään, että seinien alkuperäinen maanläheinen väritys on ollut ruskea- ja vihreävoittoista, vaikka vanhat maalauspinnat ovat kuluneita ja sävyt ovat todennäköisesti tummentuneet aikojen saatossa. 1990-

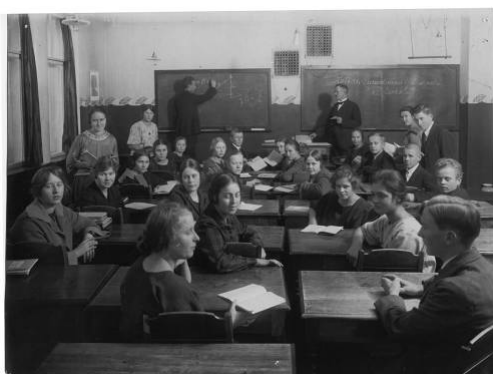
Kuva 35. Luokkahuone Kotkan Lyseossa. Takalalla näkyy seinäpinnan rajaus kahteen osaan. (Kotkan Lyseon arkisto)

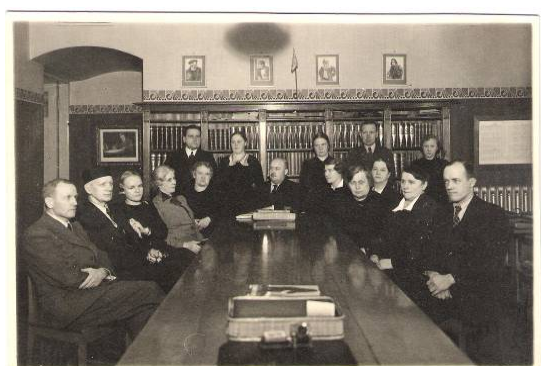
Kuva 37. Opettajienhuoneen alaseinät ovat olleet tummat melko ylös asti ennen sävyn vaihtumista vaaleaksi yläseinässä. (Kotkan Lyseon arkisto)

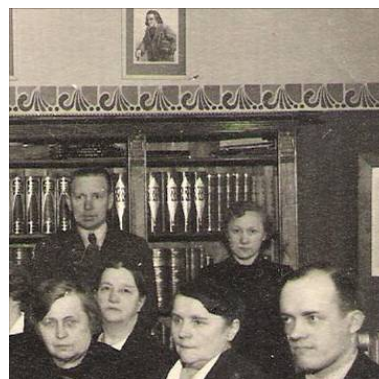
Kuva 38. Opettajienhuoneen ala- ja yläseinän rajapintaan on maalattu friisinauha. (Kotkan Lyseon arkisto)

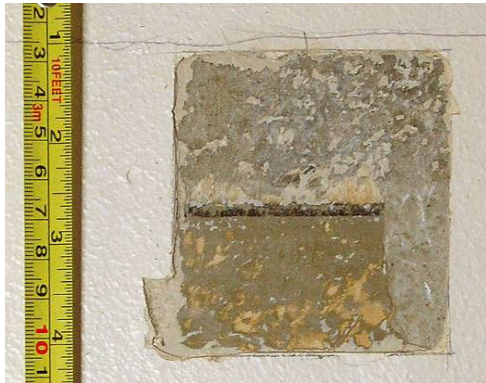
Kuva 42. Aulan seinän varhaisia sävyjä. (Myyrä 2012)

Seinäpintaa rajaava rintapaneelikorkeus löytyi 1,9 metrin korkeudelta lattiasta, missä alaseinän tummanvihreä, keltaisella pohjustettu maalipinta loppuu ja yläseinässä tulee vastaan ainoastaan vihreänharmaa maali rappauksen päällä (kuva 42). Näin korkeat rintapaneelit olivatkin tyypillisiä 1800-luvun lopulla (Pietarila 1989, 48). Tummanvihreän alaseinäväriytyksen päättymiskohdassa näkyy ohut tumma viiva (leveys 3 mm). Viivan yläpuolella vihreänharmaan maalin päällä tummanvihreä kerros on mahdollisesti jatkunut erisävyisenä, mutta tässä kerros näyttää puuttuvan kokonaan tai se on liian heikosti kiinni seinässä. Sama ilmiö toistuu useissa eri tiloissa, joissa yläseinissä osa alimmista maalikerroksista puuttuu kokonaan. 1930-luvun sävynä on ollut vaalean

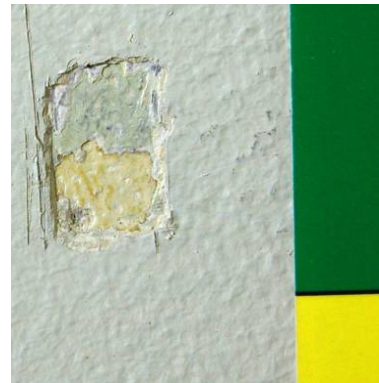
Kuva 43. Vuonna 1939 rakennetun seinäpinnan vanhimmat sävyt ovat keltainen ja vaaleanvihreä. (Myyrä 2012)

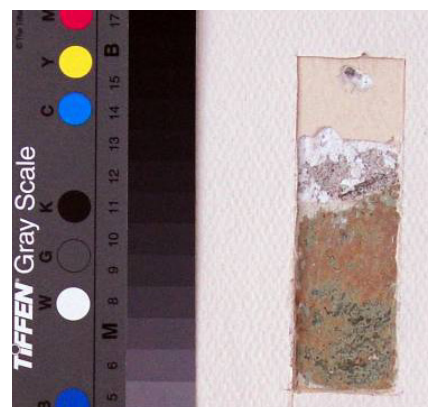
Kuva 45. Luokassa 112 seinän vanhin väritys on samankaltainen kuin aulassa. Okra kerros vihreän päällä on punertavampi kuin aulassa. (Myyrä 2011)

Kuvien okra sävy on voitu maalata alkuperäisen vihreän päälle vuosien 1908–1939 välillä. 1930-luvulle tultaessa seinäväri on muuttunut vaaleanvihreäksi, jonka päälle on maalattu vaaleankeltainen kerros luultavasti 1950–60-luvulla.

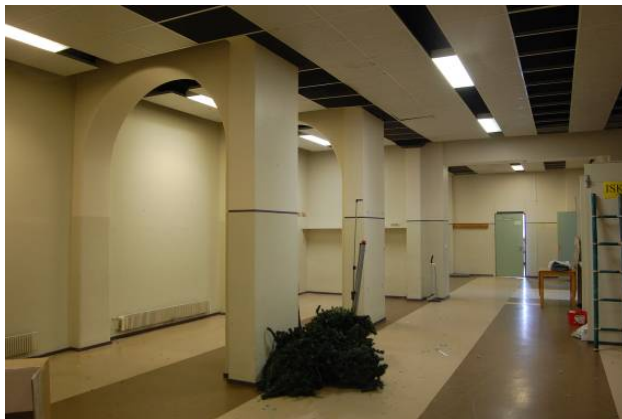
Keski aulalla tarkoitetaan ensimmäisen kerroksen vanhaa ja uutta puolta yhdistävää osaa, johon tullaan tekemään uusi sisäänkäynti pihan puolelta (kuva 46). Tila on alun perin sijoittunut toisen kerroksen juhlasalin alapuolelle, ja se on merkitty vuoden 1895 rakennuspiirustuksissa yhdeksi suureksi huoneeksi, jota jakavat kaksi pylvästä (vuoden 1895 rakennuspiirustukset liitteessä 3). Ensimmäisen laajennuksen aikana huone jaettiin erilliseksi opetustilaksi sekä vanhan ja uuden puolen yhdistäväksi käytäväksi. Tämän jälkeen toisessa laajennuksessa entisen käytävän kohdalle sijoitettiin päällyysvaatenaulakot, mutta muutoin tila muotoutui tuolloin nykyiseen. Esiinotto tehtiin tälle entisen yhdyskäytävän alueelle.

Kuva 46. Aulan keskiosassa on aiemmin ollut vanhan ja uuden puolen yhdistävä käytävä sekä luokkahuone. (Myyrä 2012)

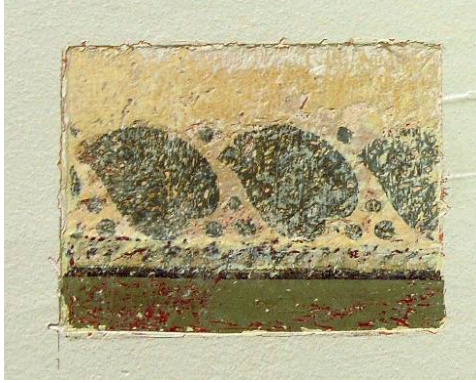
Kuva 49. Kolmannen värikerroksen lehtiornamentti (Myyrä 2012)

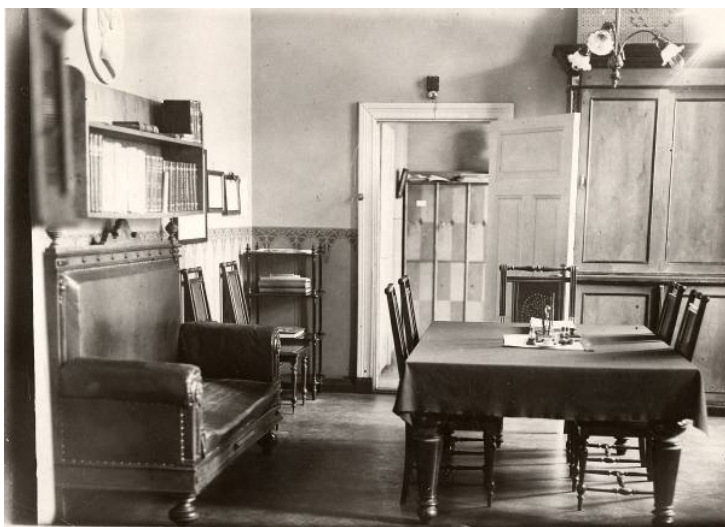
Kuva 51. Rehtorinhuone 1900-luvun alussa. Seinät on jaettu kaksiosaisiksi ja rajapinnassa kiertyä sablonikuvio. (Etelä-Karjalan museo)

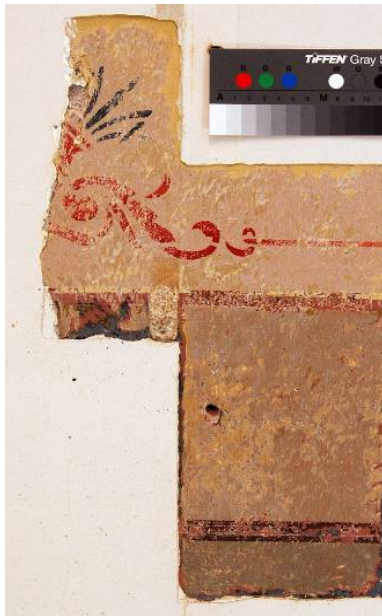
Vanhimmassa säilyneessä kerroksessa on yksinkertainen tyylitelty kasviaiheinen sablonikoriste, jota ei saatu kokonaisena esille seinäpinnan vaurioiden vuoksi (kuva 52). 1,34 metrin korkeudesta alkava koriste sekä sen alapuolella olevat reunanauhat jakavat seinäpinnan kolmeen kenttään ulomman kentän ollessa harmaan vihertävä, keskiosan tummempi harmaanpunertava ja keskikentän vaalean punertava. Kuvion puhtaat punaisen ja sinisen sävyt ovat uusrenessanssille tyypillisiä tehostevärejä. Paljastunut osa ornamentista viittaa uusrenessanssin aikana käytettyyn koukeroiseen viivankäyttöön. Samoin kasviaihe näyttää uusrenessanssin aikana paljon käytetyltä antiikin Kreikasta peräisin olevalta palmettikuviolta (kuva 53). Koska kuvio sijoittuu lähelle nurkkaa, se on todennäköisesti jatkunut uusrenessanssille tyypillisenä nurkkakoristeena alla olevien viivojen muodostaessa kehyksen seinäpintaan. Juhlasalin seinät on maalattu samalla tavalla kehysmaalauksilla. Samalla tavalla viivoituksella jaettu seinä näkyy myös eräästä luokkahuoneesta otetussa valokuvassa (kuva 55); kuvan huoneen sijainti ei ole kuitenkaan tiedossa. Maalauksen mahdollisesta toteutuksesta on tehty luonnos (kuva 54), mutta varmaa tietoa siitä ei ole. Alkuperäisen kuvion mittapiirros on liitteessä 2/2 sekä paranneltuna versiona liitteessä 2/3.

Kuva 52. Kasviaiheinen sablonikuvio kansliassa. (Myyrä 2012)

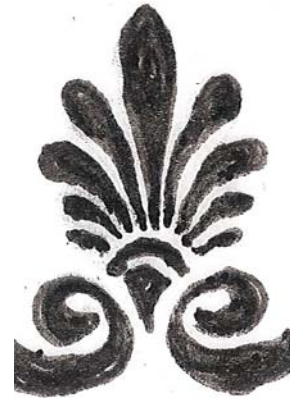
Kuva 53. Paljon käytetty palmettiaihe, joka näyttää löytyvän kanslian kasvikuviostakin. (Myyrä 2012)

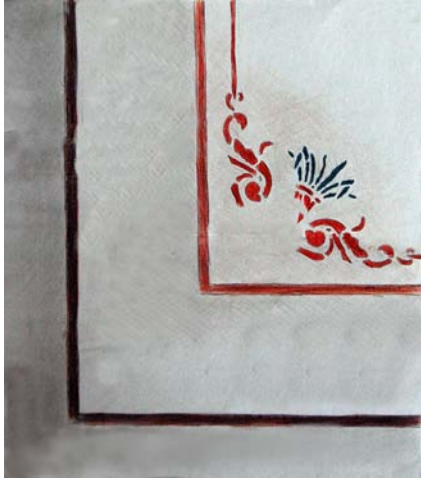
Kuva 54. Luonnospiirustus siitä, kuinka kanslian seinä on mahdollisesti jaoteltu kenttiin palmettikuvion koristaessa kulmakohtaa. (Myyrä 2012)

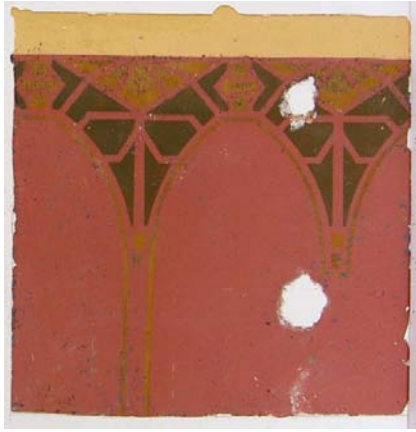
Vanhimman kerroksen päälle on maalattu sama suurehko, jugendtyylinen ornamenttikuvio, joka esiintyy kyseisestä huoneesta otetussa valokuvassa (kuva 56). Jugendmaalauksen värit ovat selkeitä: seinän yläosa on maalattu keltaiseksi ja alaosa ”marjapuuron punaiseksi”, rintapaneelirajassa 1,3 metrin korkeudella lattiasta kiertävän sablonikuvion sävyt ovat tummanvihreä (keskiosat), keltainen (kolmiot kuvion yläosassa) ja pronssi (kolmioiden yläosat sekä kuvioita reunustavat nauhat). Kolmiomaisten ornamenttien välille on maalattu pienet nuolimaiset kuviot, jotka yhdistävät ornamentit toisiinsa. Kuviot muistuttavat hiottuja jalokiviä. Mittapiirroksat ovat liitteessä 2/4. Sablonimaalaukset toistuvat muuten samanlaisina, mutta ensimmäisen kuvion kohdalla sitä reunustavat ohuet pronssinauhhat jatkuvat alas kuten vanhassa valokuvassa näkyy (kuva 57). Tämän kerroksen maalauspinta on säilynyt hyväkuntoisena ja ehjänä uudempien kerrosten alla, joten kuvion laajempi esilleotto olisi melko helppoa.

Kuva 56. Ornamentti on maalattu kasviaiheeseen päälle. Vasemmanpuoleisen kuvion reunaviivat jatkuvat esiinoton ulkopuolelle. (Myyrä 2012)

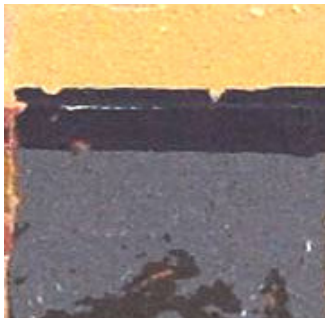
Jugendkerroksen päälle maalatussa kolmannessa värikerroksessa ala- ja yläseinää jakava paneeliraja on toistettu melko samalle korkeudelle kuin aikaisemmin (kuva 58). Kerros voisi ajoittua 1930-luvulle ja siinä toistuu seinän yläosan keltainen väri hieman tummempana kuin jugendkerroksessa. Alaseinä on maalattu siniseksi, ja ylä- sekä alaseinää jakava nauha on tummansininen. Muuta kuviointia ei kerroksesta löytynyt. Uudemmat käsittelykerrokset ovat yksivärisiä.

Kuva 58. Kolmannen kerroksen sinikeltainen väritys. Tummempi sininen kuvan alalaidassa on todennäköisesti seuraavan kerroksen pohjamaalia. (Myyrä 2012)

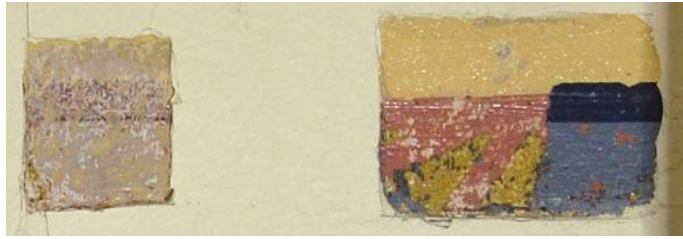
hakoristeen päälle on maalattu vaalean ruskea kerros ilman koristetta. Sen sijaan kanslian ja monistushuoneen välissä olevan työhuoneen (104) ikkunaseinälle tehdyssä esiinotossa löytyivät samat kerrokset kuin kansliassa (kuva 60).

Kuva 60. Huoneesta 104 löytyivät samat kerrokset kuin kansliasta. (Myyrä 2012)

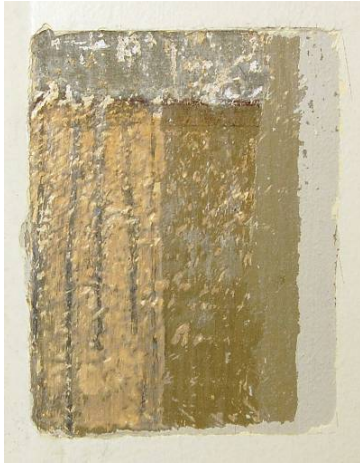
Aulasta kansliaan ja rehtorin huoneeseen johtavaan eteiseen (101) tehtiin yksi väriporras, joka paljasti yhteensä kymmenen eri värikerrosta. Portaikon alimmassa kerroksessa oli nähtävissä pystysuuntaista viivakuviota, joten seinään tehtiin suurempi esilleotto alimpien kerrosten selvittämiseksi (kuva 62). Esiinotossa toistuu sama pystysuuntainen nauharivi okran sävyisellä taustalla. Ohuet nauhat alkavat noin 1,4 metrin korkeudesta ja laskeutuvat eripituisina, keskimäärin 15 cm mittaisina, alaspäin. Nauhakuvion piirros löytyy liitteestä 2/5.

Kuva 62. Eteistilan 101 esiinotto ala- ja yläseinän rajasta. Vasemmalta oikealle kerrokset 1–4. (Myyrä 2012)

Nauhakuvion päälle on oletettavasti 1900-luvun alussa maalattu tummanvihreä kerros, jossa seinäpinta on jaettu 1,4 metrin korkeudessa olevalla violetinpunaisella koristenauhalla kahteen osaan. Yläseinässä seinäpinta muuttuu epätasaiseksi, ja vihreänharmaa maalikerros on maalattu suoraan rappauksen päälle ilman alaseinän kaltaista silotusta. 1900-luvun alun vihreän sävyn päälle on maalattu toinen hieman vaaleampi vihreä kerros, joka jatkuu aikaisempien kerrosten paneelirajan yli yläseinään. Neljäs sävy on tasainen, melko kiiltäväpintainen harmaa öljymaali, joka muistuttaa ominaisuuksiltaan 1930-luvulla käytettyjä kiiltäviä ja tasaisia sävyjä.

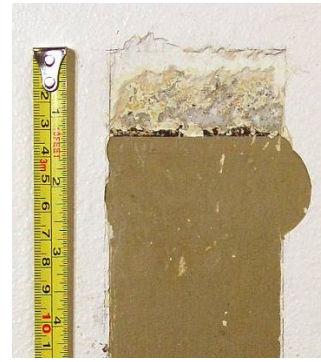
Vanhassa aulassa (kuva 68) löydettiin samat maalikerrokset kuin ensimmäisen kerroksen aulassa (kuva 69). Myös paneeliraja löytyi samalta korkeudelta, mutta rajaa korostava nauha eroaa jonkin verran alakerran vastaavasta.

Kuva 69. Tummanvihreä kerros on samankaltainen kuin ensimmäisessä kerroksessa. (Myyrä 2012)

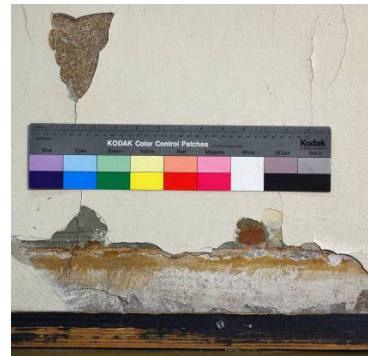
Piirustusluokka 205 (kuva 70) valikoitui mukaan selvitykseen, sillä eteläseinän lattia-rajassa olevasta pintakäsittelyn lohkeamasta voitiin heti nähdä vanhimpimpienkin kerrosten olemassaolo (kuva 71). Samasta lattiaan asti ulottuvasta lohkeamasta voitiin päätellä vanhan lattialistan korkeus. Kyseiset kerrokset otettiin laajemmin esille ikkunaseinän nurkkakohtaan. Vanhimmassa kerroksessa lattialistan päälle on maalattu punainen 3 cm leveä viiva, jonka jälkeen kerros jatkuu tumman vihreänä. Tämän päällä on ohut vaaleampi vihreä kerros, jonka päällä taas on paksumpi harmaa maali.

Kuva 71. Irronnutta seinän pintakäsittelyä lattia-rajassa. (Myyrä 2012)

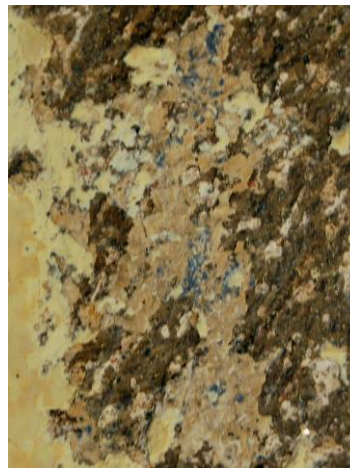
Kuva 78. Sinisen seassa voidaan erottaa viivoitusta, joka voisi viitata koristekuviointiin. (Myyrä 2012)

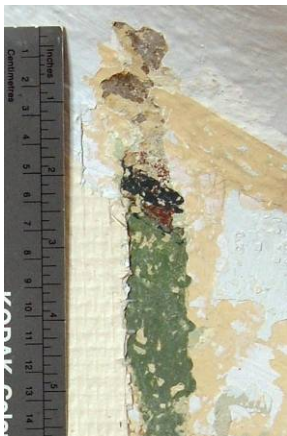
Kuva 88. Luokan 315 seinistä paljastui tasainen vihreä sävy. Katonrajassa kulkevat päällekkäin maalatut punainen ja vihreä reunanauha. (Myyrä 2012)

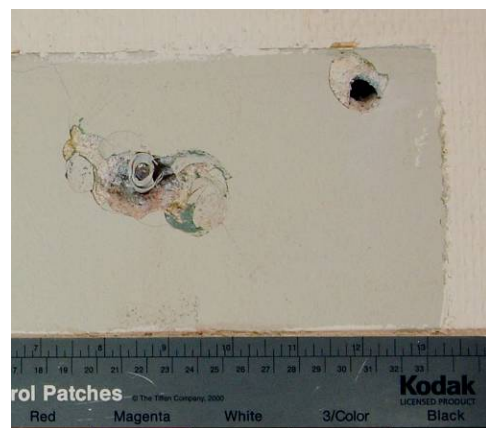
Kuva 89. Naulakon takana näkyy nykyisen maalin alla oleva harmaa kerros sekä alimmaista vihreää. (Myyrä 2012)

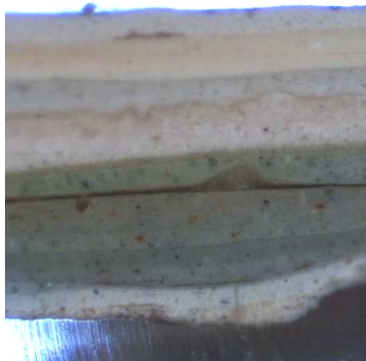
Poikkileikkausnäytteistä kuitenkin ilmenee, että alimmaisen vihreän sävyn alla on vielä vaalea kerros, jota ei havaittu kohteessa (kuvat 90 ja 91); lisäksi kahdessa eri näyt-

Kuva 90. Poikkileikkausnäytteessä 1 vihreiden sävyjen alla on valkoinen, mikä tulkittiin pohjamaaliksi. (Myyrä 2012)

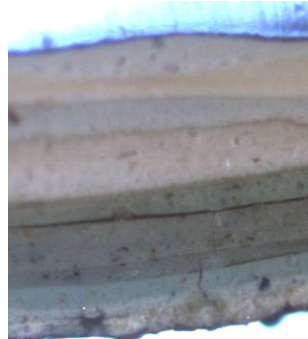
Kuva 91. Poikkileikkausnäytteessä 2 vihreiden sävyjen alla oleva kerros ei ole valkoinen, vaan sinivihreä. (Myyrä 2012)

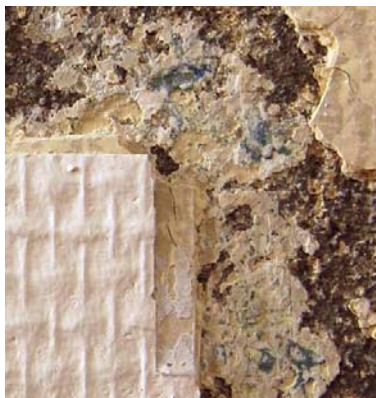
Kuva 92. Luokan 311 seinässä rappauksen päällä on sinistä ja vihreää väriä vaalealla pohjalla. (Myyrä 2012)

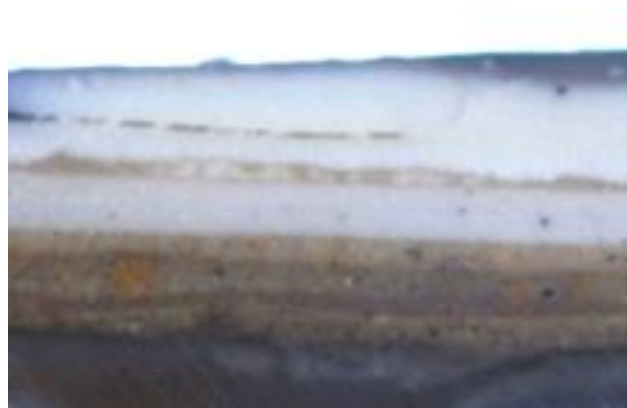
Poikkileikkausnäytteessä 1 erottuvat kerrokset 001–2 tummina kuvan alalaidassa.

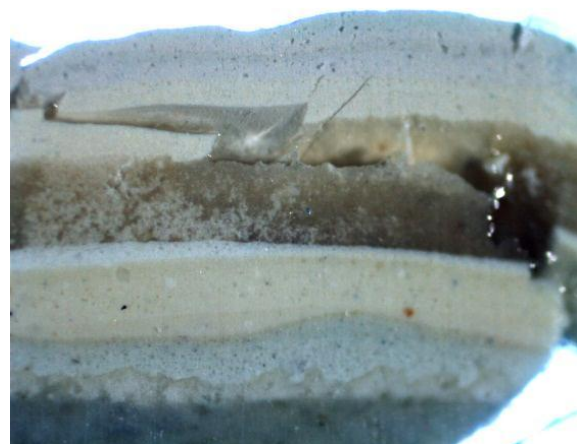
Poikkileikkausnäytteessä 2 erottuvat kerrokset 3–8 (alhaalta ylös).

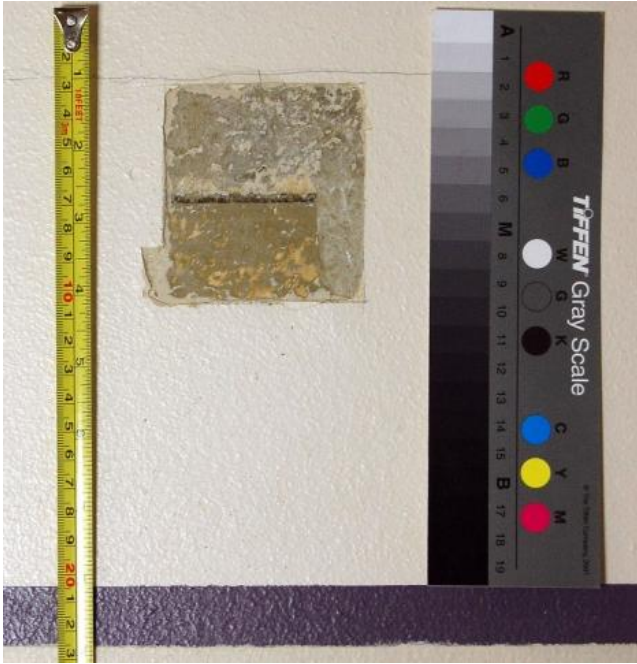
Seinältä 2 on otettu esiin oletettu kerros 1 noin 1,9 m korkeudella lattiasta. Kuvassa näkyy yläseinän vihreänharmaa maali sekä alaseinän tummanvihreä ja seinäpintoja jakava tumma nauha. Alaosa voi olla myös uudempi kerros, sillä se vastaa keskiaulasta esille otettua kerrosta 3 (ks dokumentointikortti 3). Kuvan alaosassa seinän nykyinen koristenauha 1,7 m korkeudella lattiasta.

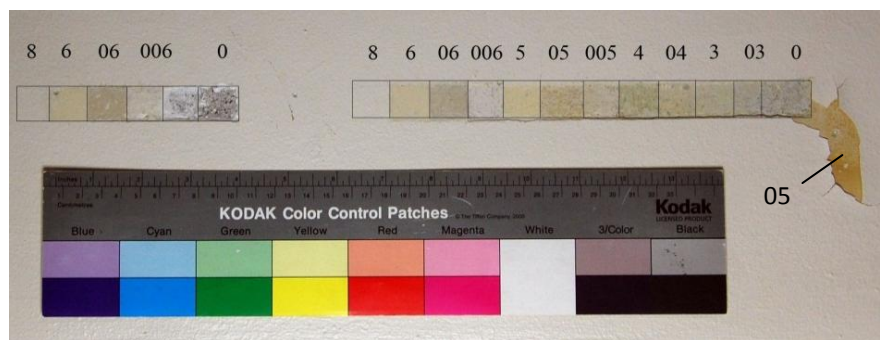
Yläseinän väriportaikossa 2 ovat kerrokset 03–8. Vasemmanpuoleisessa portaikossa näkyvät ainoastaan uusimmat käsittelyt. Oikeanpuoleisin okrankeltainen väri kuuluu kerrokseen 05.

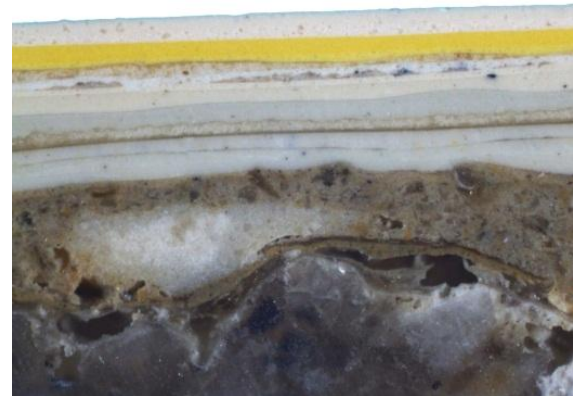
Poikkileikkausnäytteessä 1 erottuvat seinän maalikerrokset 1–6 (alhaalta ylös).

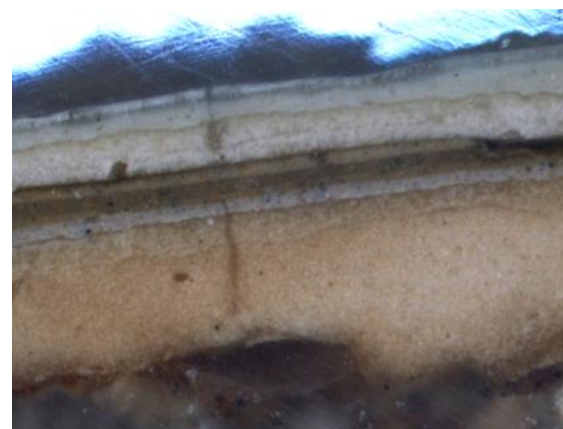
Poikkileikkausnäytteestä 2 voidaan erottaa kerrokset 01–3 (alhaalta ylös).

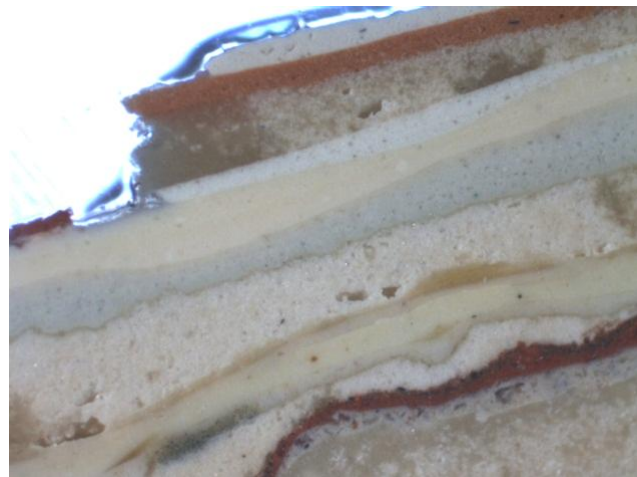
Poikkileikkausnäytteessä 1 näkyvät kerrokset 02–9 (alhaalta ylös).

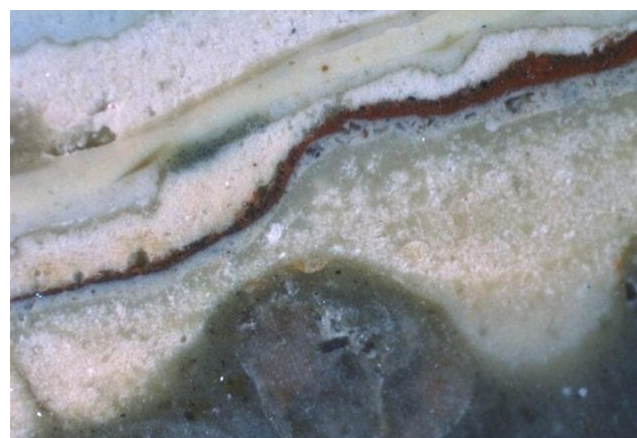
Poikkileikkausnäytteessä 2 nähdään kerrokset 1–5 (alhaalta ylös).

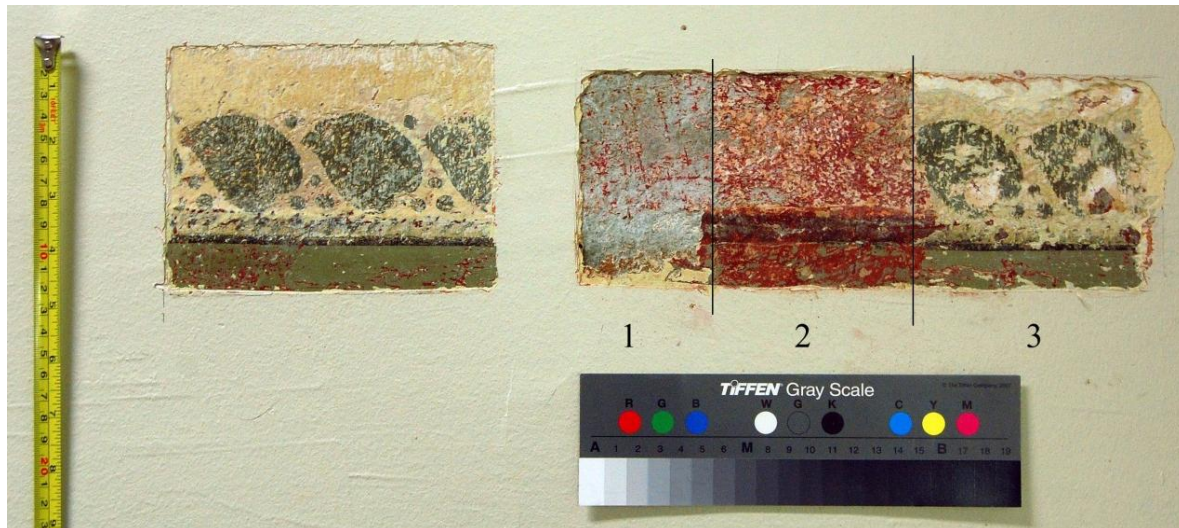
Yläseinän esiinotoissa ovat kerrokset 1, 2 ja 3. Vihreänharmaa kerros 1 on oletettavasti peräisin vuodelta 1897. Vihreänharmaan alaosassa on erotettavissa hieman okransävyistä pintakäsittelyä, mikä voi kuulua paneelirajaukseen, mutta okra maali on liian heikosti kiinni alustassa jotta sen saisi esille. Punainen sävy on oletettavasti vuodelta 1908 ja vihreä lehtikuvio kenties 1910–20-luvuilta ennen vuoden 1939 laajennustyötä.

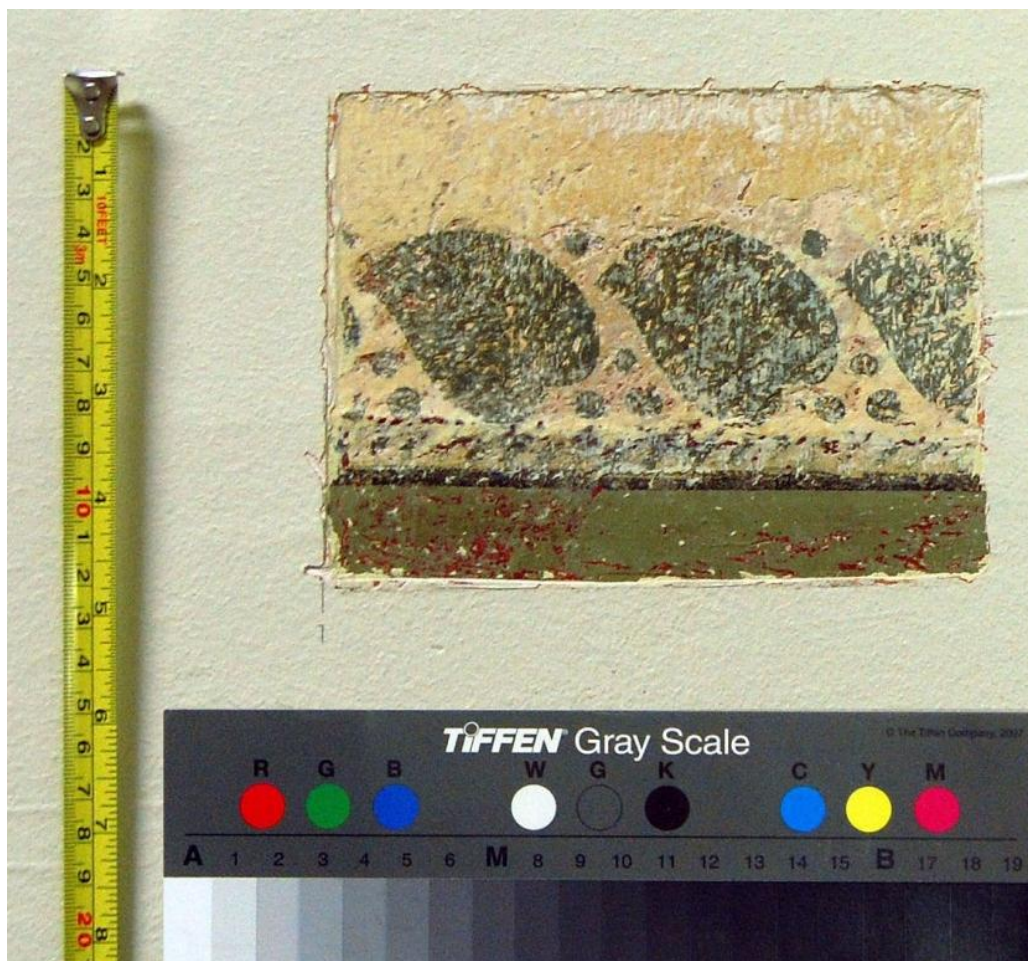
Kerroksen 3 lehtiaiheinen friisi.

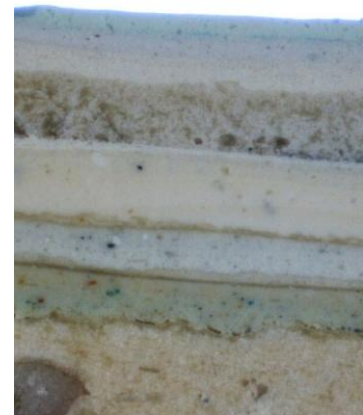
Poikkileikkausnäytteessä 1 kerrokset 1–7 järjestyksessä ylhäältä alas.

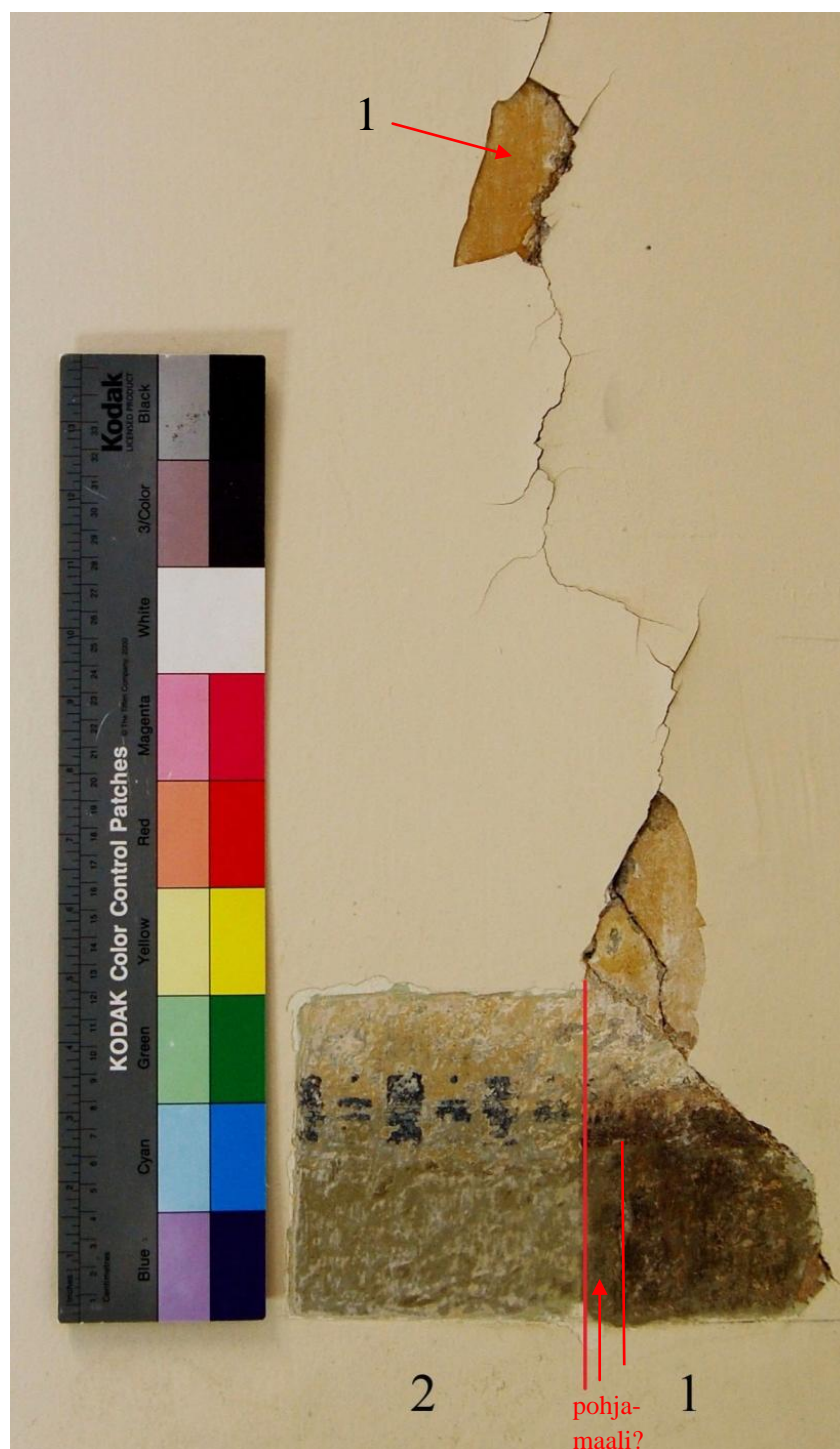
Esilleotto kerroksista 1 ja 2. Kerrosten välissä oleva ohut harmaan vihreä kerros on todennäköisesti pohjamaalia.

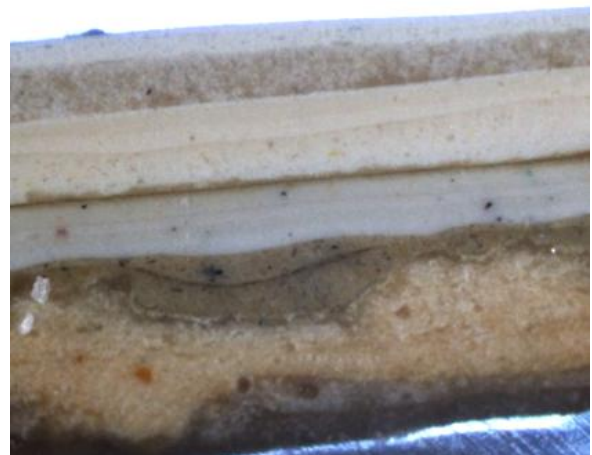
Poikkileikkausnäyte 1 yläseinästä. Kuvassa erottuvat kerrokset 1 ja 03-7 (alhaalta ylös).

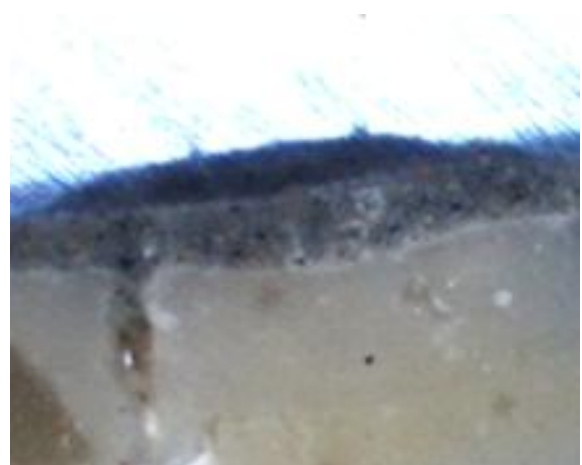
Poikkileikkausnäyte 2 yläseinän kerroksista 01 ja 1.

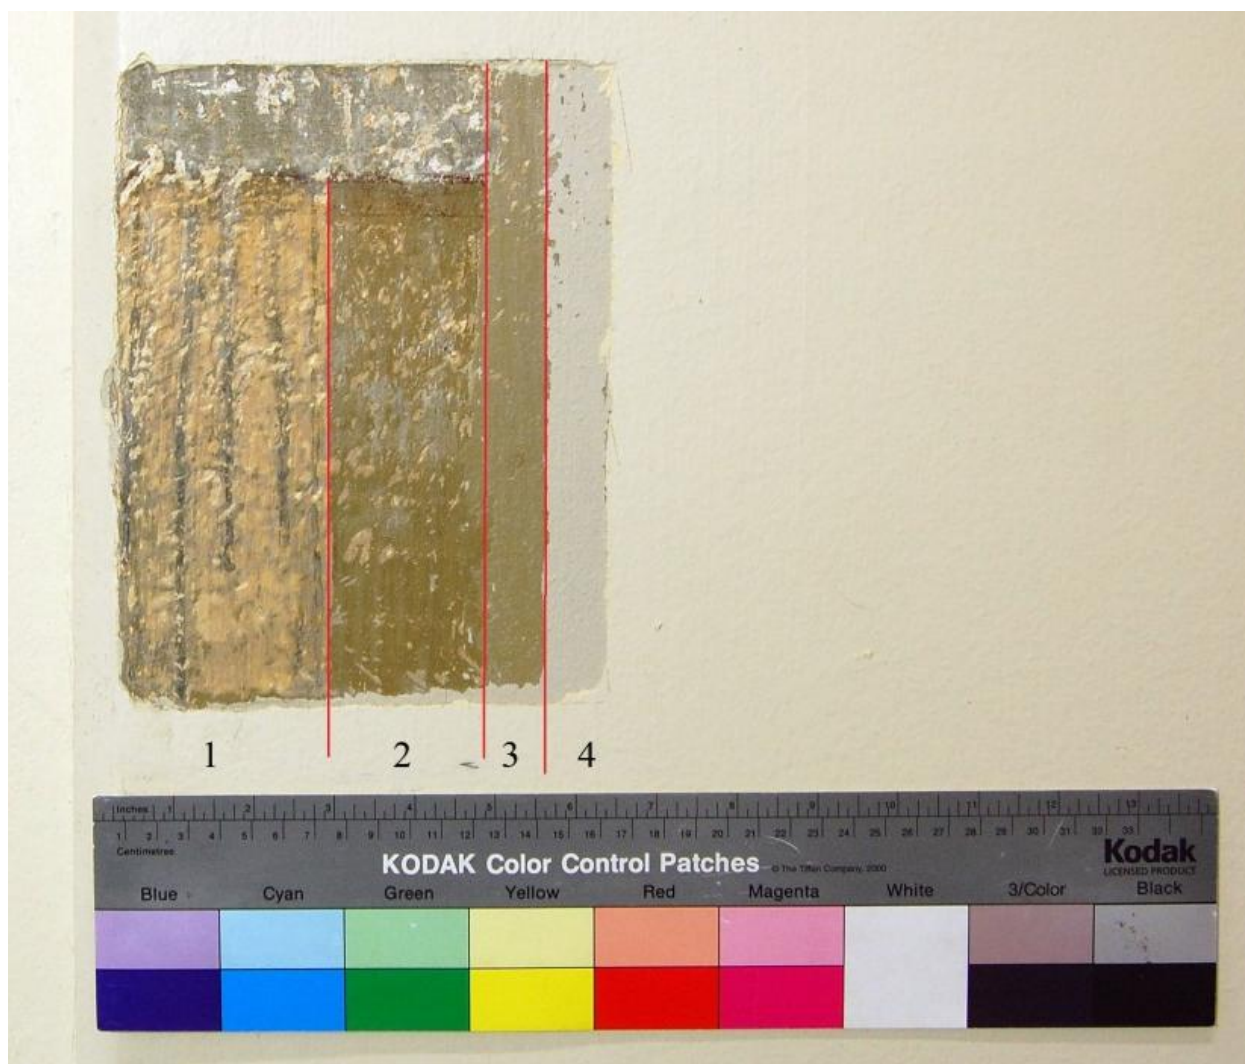
Esilleotto kerroksista 1 (1897), 2 (1908), 3 ja 4 (1939?). Kerroksen 3 vihreä voi olla peräisin 1910–20-luvuilta (ks dokumentointikortti 3 keskiaulan käsittelykerroksesta 3) tai se voi vaihtoehtoisesti olla kerroksen 4 pohjamaali.

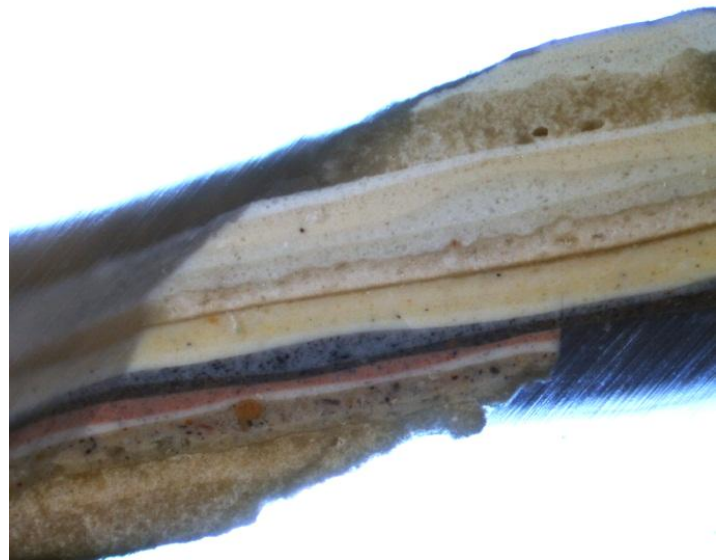
Poikkileikkausnäyte alaseinästä. Kuvassa kerrokset 01–7.

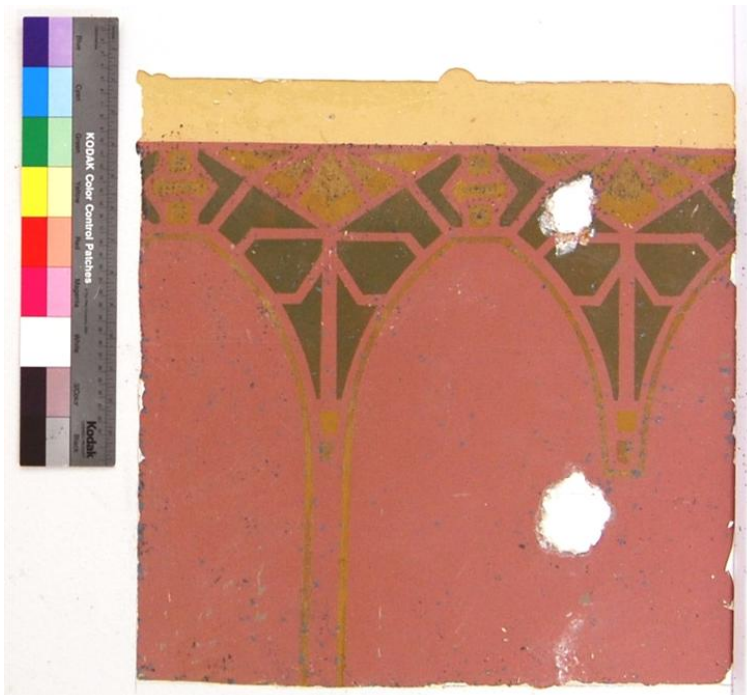
Esilleotto 2 toisen kerroksen koristemaalauksesta oletettavasti vuodelta 1908.
