KYMENLAAKSON AMMATTIKORKEAKOULU  
Restauroinnin koulutusohjelma

LAPPEENRANNAN LYSEON VÄRITUTKIMUS

Opinnäytetyö 2012

Lappeenrannan Lyseon väritutkimus

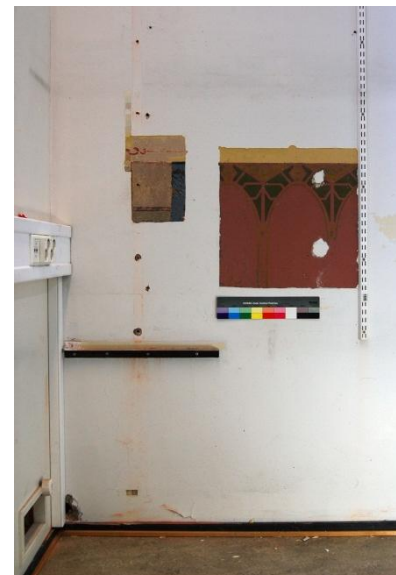
Esilleotot sijaitsevat lähellä ikkunanurkkaa; ala- ja yläseinää erottava paneeliraja kulkee molemmissa kerroksissa 1,3 m korkeudella lattiasta.

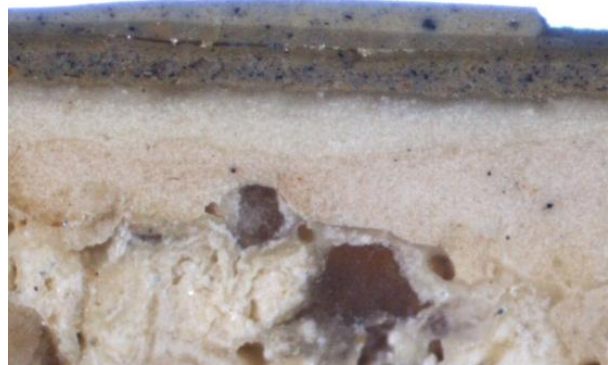
Poikkileikkausnäytteessä 1 ovat kerrokset 01–2 (alhaalta ylös).

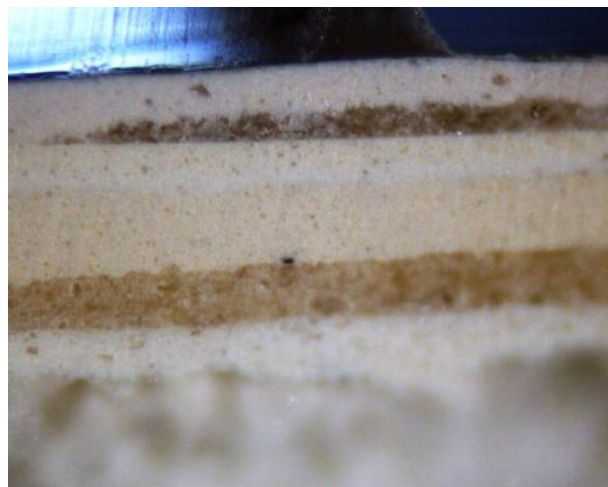
Poikkileikkausnäytteessä 2 näkyvät kerrokset 6–9 (alhaalta ylös).

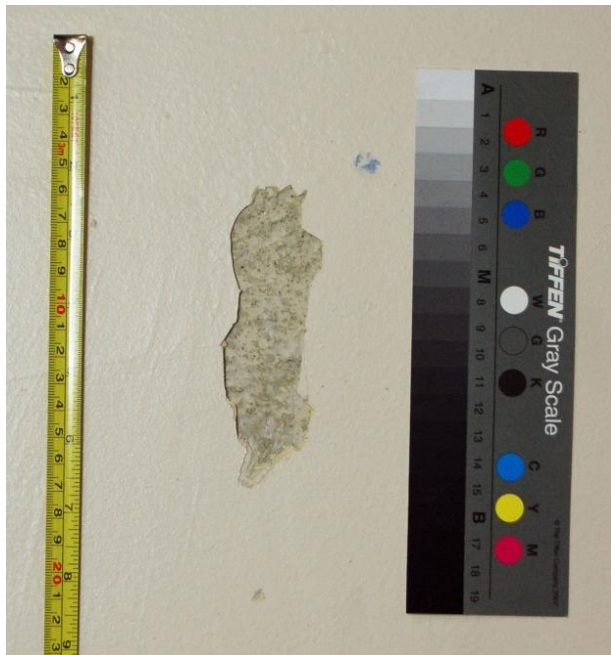
Yläseinässä alin kerros on vihertävän harmaa maali maalattuna suoraan rappauspinnalle.

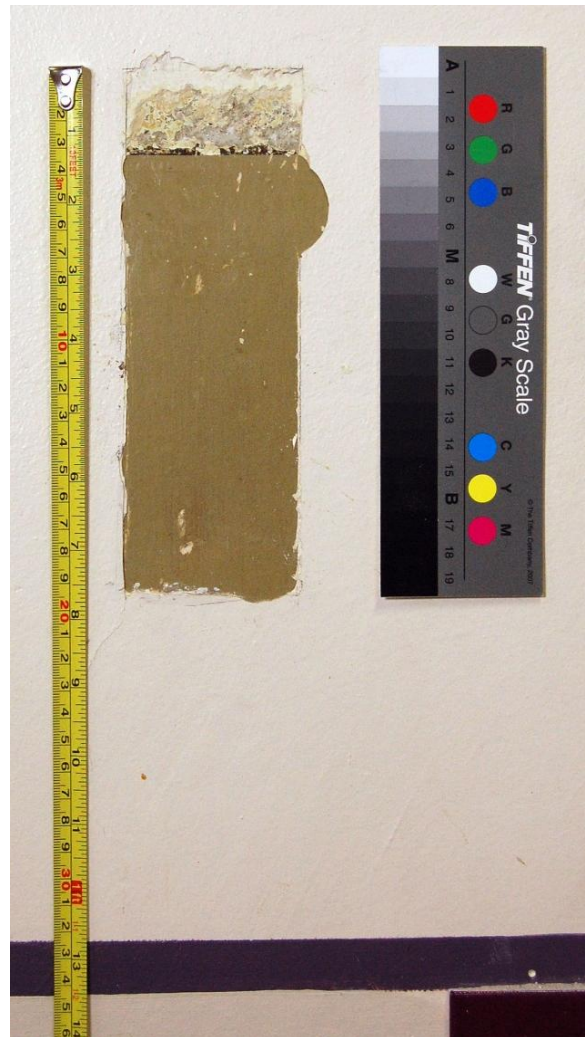
Esiinotto (2) alaseinän tummanvihreästä, mahdollisesti alkuperäisestä kerroksesta. Ala- ja yläseinää jakava, 1,9 m korkeudella lattiasta kulkevan tumman viivan päällä näkyy hieman vaaleankeltaista sävyä, mikä ei pysy kunnolla kiinni alustassa. Vertaa esiinottoa ensimmäisen kerroksen aulan samankaltaisiin esiinottoihin (dokumentointikortit 1 ja 3).

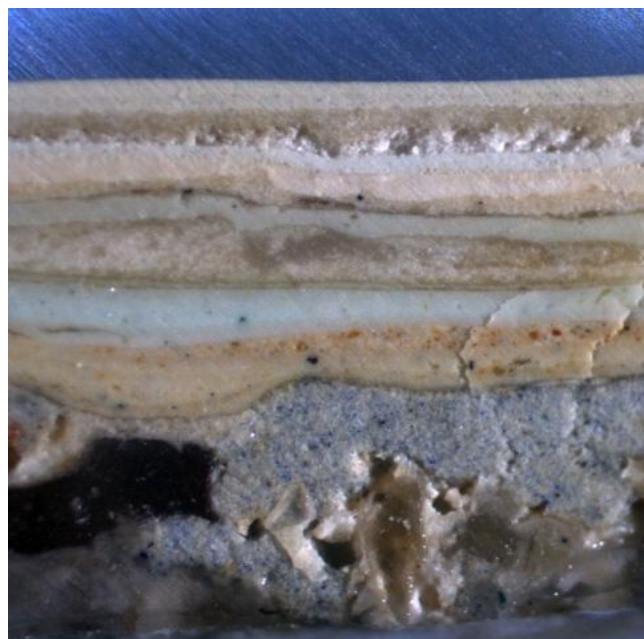
Poikkileikkausnäyte yläseinästä. Kuvassa näkyvät kerrokset 0 ja 3-7.

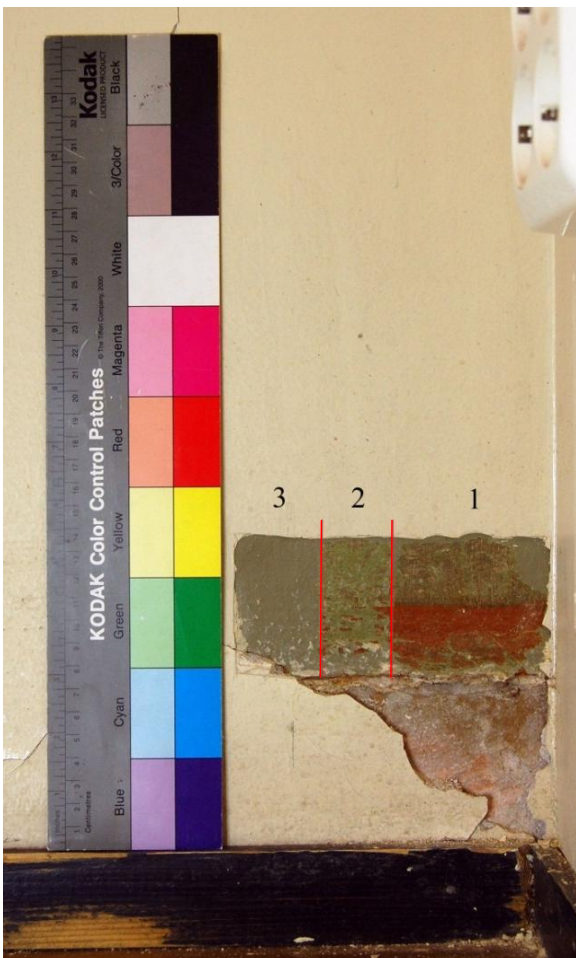
Esilleotto alaseinän vanhimmista värikerroksista (1–3) eteläseinän lattianrajassa. Kuvassa näkyy myös vanhan ja uuden lattialistan korkeusero.

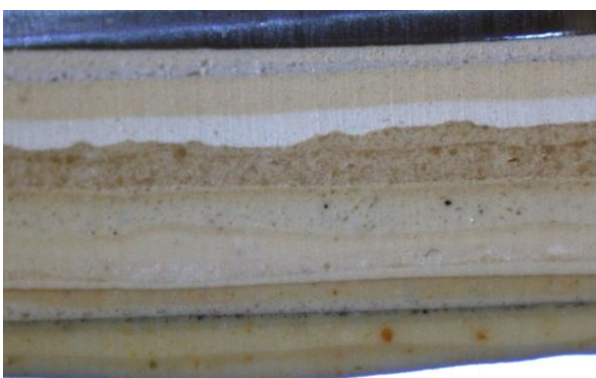
Poikkileikkausnäytteessä erottuvat kaikki kerrokset 01–7 (alhaalta ylös).

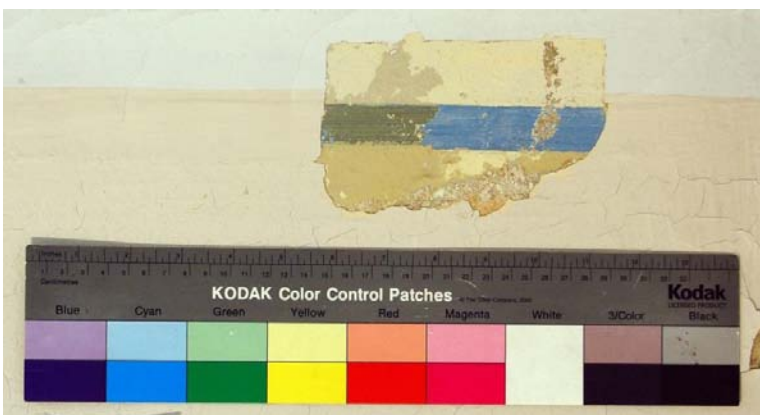
Ikkunaseinän (eteläseinä) katonrajassa oleva esiinotto 3 toisesta ja kolmannelta kerroksesta, jotka sijoittuvat arviolta 1930–40-luvuille. Kerroksista ei reunaanauhojen lisäksi löytynyt muita koristemaalauksia.

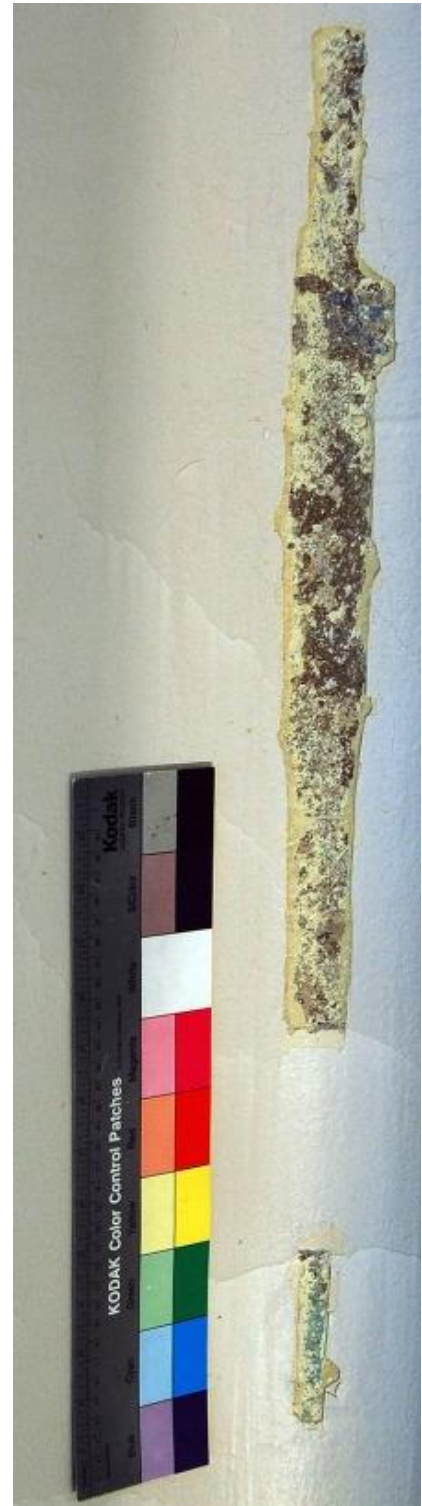
Esiinotto 2 sijaitsee pohjois- ja länsiseinän välisessä nurkassa noin 80 cm päässä katosta. Yläseinän sininen sävy irtoaa helposti alustasta, joten sitä ei saatu kunnolla esille. Kuva alalaidassa näkyy vielä alaseinän vihreä väri joka päättyy noin 2 metrin päähän katosta.

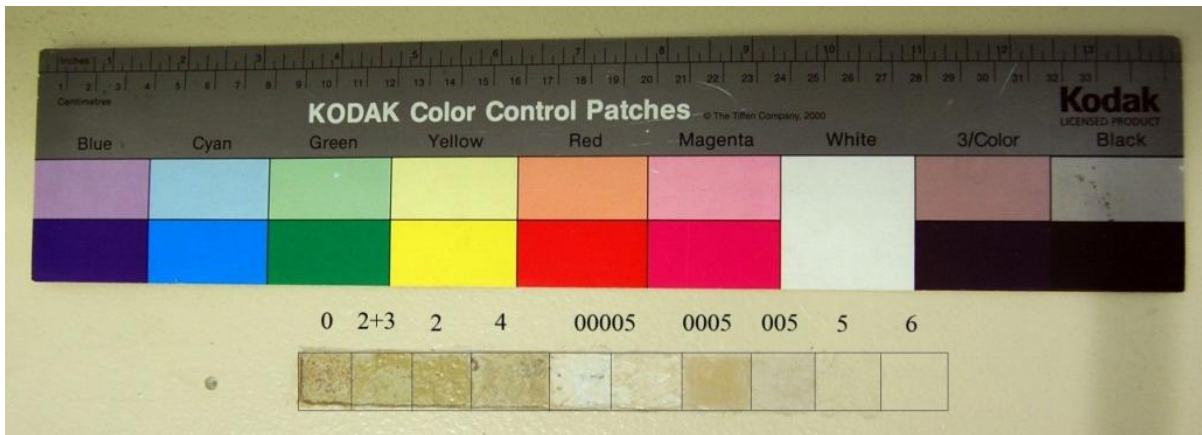
Väriporaikko 2 sijaitsee lähellä katonrajaa. Kuvassa kerrokset 2–6.

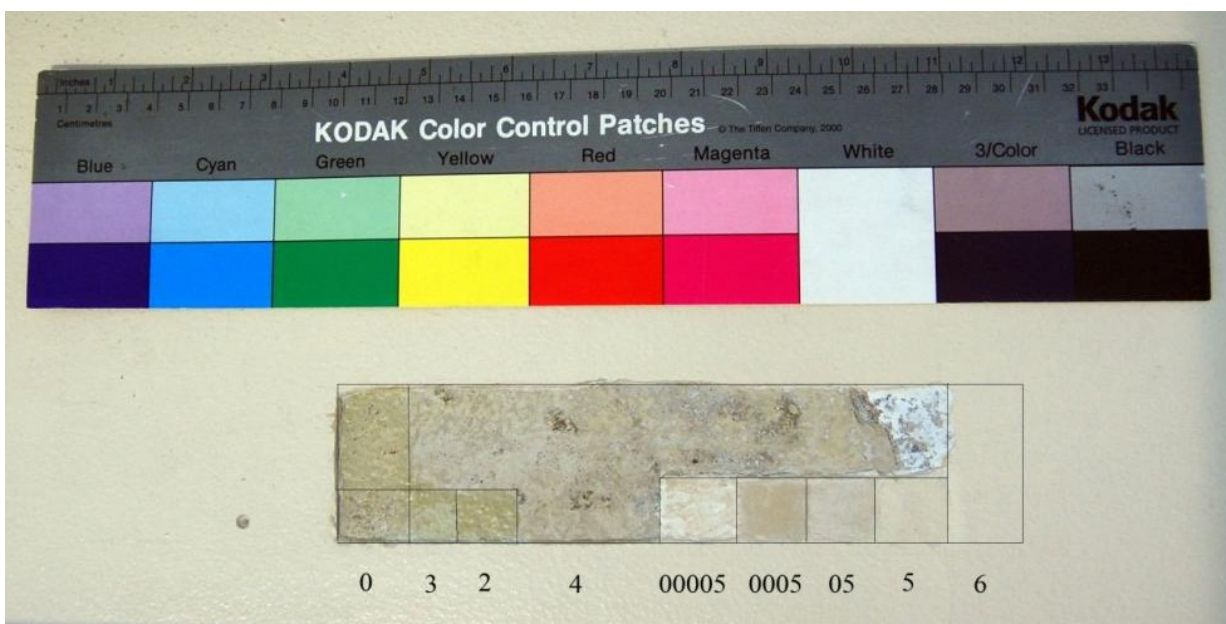
Väriportaikkoa 2 suurennettiin niin, että kerrokset 2 ja 4 näkyvät selkeämmin. Kerros 4 ei välttämättä ole varsinainen pintamaalikerros.

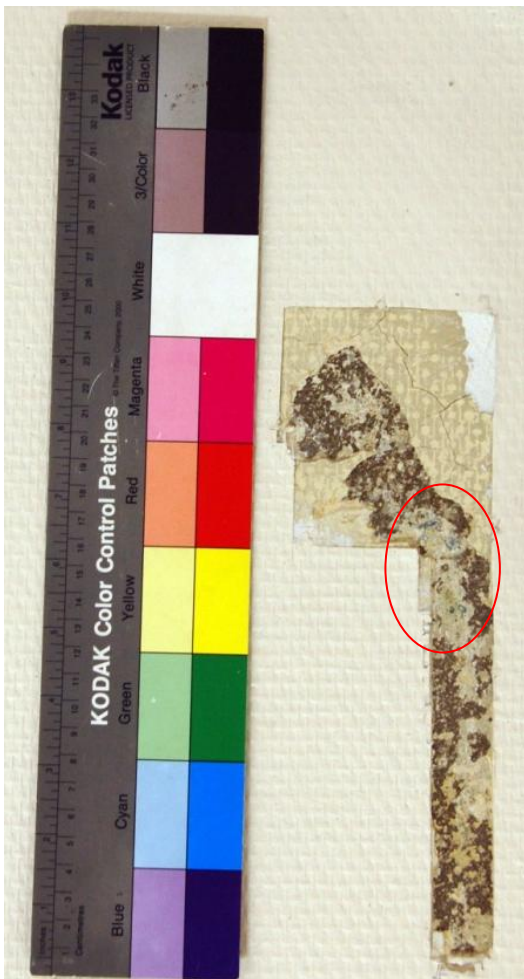
Seinästä yritettiin saada esille vanhinta ensimmäistä kerrosta mahdollisen friisimaalauksen selvittämiseksi. Esilleotto ei onnistunut, koska kerros irtoaa helposti rappauksesta. Seinässä on kuitenkin havaittavissa fragmentteja sinisestä ja vihreästä sävystä (ympyröity punaisella).

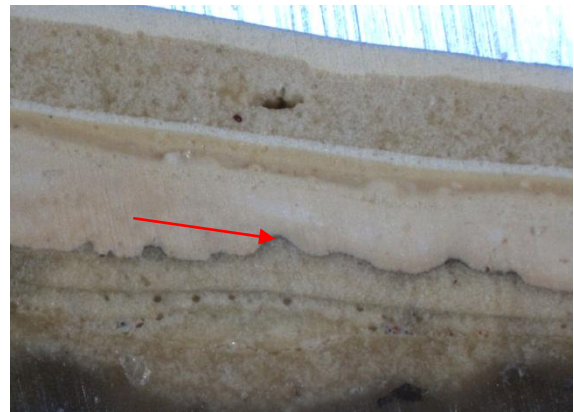
Poikkileikkausnäytteessä näkyvät kerrokset 01–5 (alhaalta ylös). Häivähdys ensimmäisen kerroksen tummasta sävystä näkyy näytteen keskivaiheilla (punainen nuoli). Uusin kerros 6 sekä sen alla oleva lasikuitutapetti puuttuvat kuvasta.

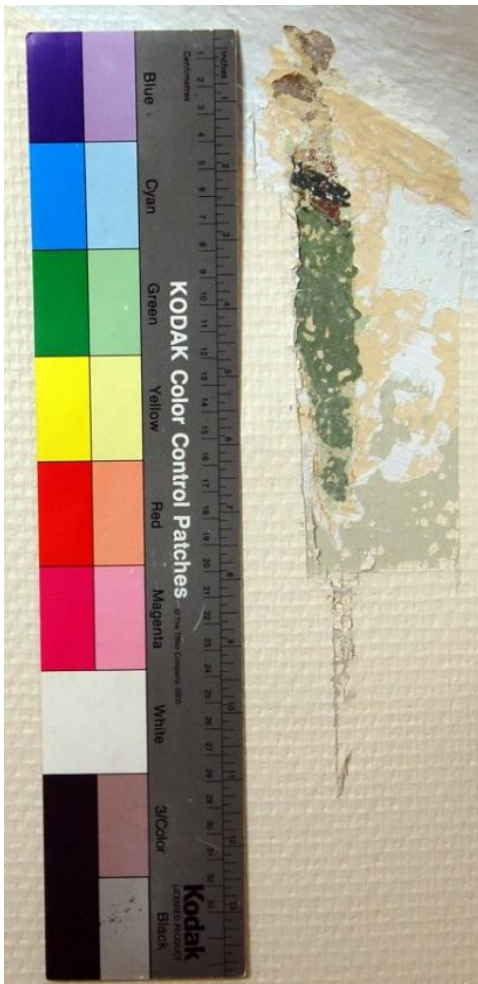
Esiinotto seinän ja taitekaton rajassa paljasti kahden vanhimman kerroksen olevan syvän vihreitä. Sama sävy löytyi myös muilta seiniltä sekä ylä- että alaosasta. Katonrajassa näkyy punainen ja sen päälle maalattu tummanvihreä reunanauha, mutta koristemaalausta ei löytynyt.

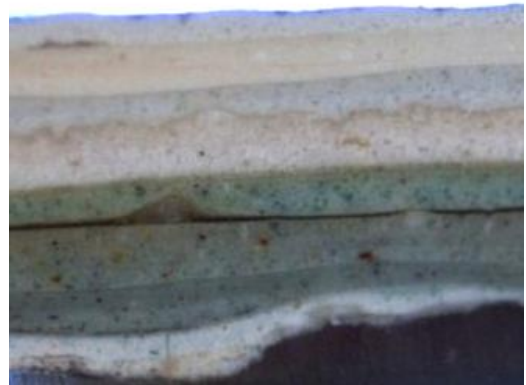
Poikkileikkausnäytteessä 1 erottuu kolme eri vihreää kerrosta sekä niiden alla valkoinen, mahdollisesti pohjuste. Vihreiden sävyjen päällä näkyvät kerrokset 05–07.

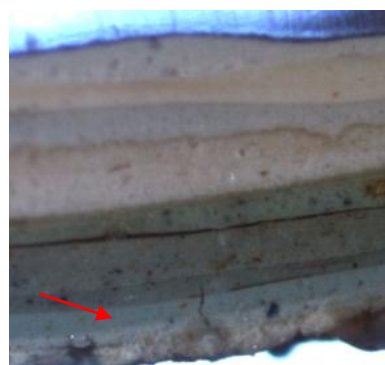
Poikkileikkausnäyte 2 eroaa näytteestä 1 alimman kerroksen osalta. Pohjusteen päällä on vaalea sinisen vihreä kerros (punainen nuoli), joka näkyy näytteessä 1 valkoisena.
