**LIMINGAN TAAJAMAN  
LIIKENNEJÄRJESTELYJEN VAIKUTUKSET**

Mikael Vääräniemi  
Opinnäytetyö  
Kevät 2012  
Rakennustekniikan koulutusohjelma  
Oulun seudun ammattikorkeakoulu

Työn nimi: Limingan taajaman liikennejärjestelyjen vaikutukset

Työn tilaaja: Pohjois-Pohjanmaan elinkeino-, liikenne- ja ympäristökeskus

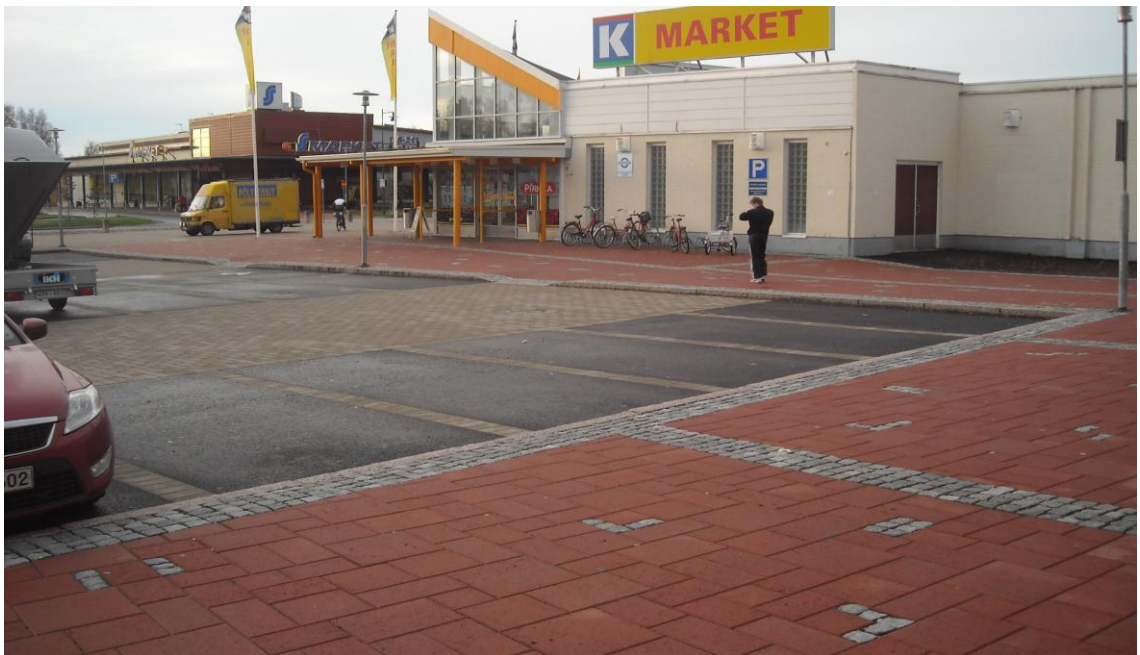
*KUVA 2. Punaisen maton aluetta K-marketin edustalla*

Limingassa jalankulkija on kuningas (8). Tällä lauseella voi kiteyttää Limingassa toteutettua filosofiaa keskustan kehittämisessä. Tämä tulee erityisesti esiin uudistuneessa keskustassa, jossa näkee että jalankulun turvallisuuteen ja sujuvuuteen on haluttu panostaa. Jotta kuninkaan kulku olisi mahdollisimman turvallista, on keskustaan rakennettu punaisella kivellä pinnoitettu punainen matto, jota pitkin on helppo kulkea. (9.) (Kuva 2.)

Punaista kivilaattaa suositetaan, koska se ohjaa käyttäjää oikealle reitille ja se ei ole myöskään sateella niin liukas kuin musta asfaltti. Se on myös pirteämpi väri kuin esimerkiksi harmaa ja se korostuu märkänä harmaata paremmin. Punaisella kivellä pinnoitetuista reitistöistä on haluttu rakentaa koko keskustan kattava niin, että sen varrelta löytyvät keskeisimmät palvelut. Nyt turvallisia ja viehättäviä "punaisen maton" kävelyreittejä pitkin pääseeikin jo melkein joka paikkaan. Ydinkeskustan asemakaavan havainnekuvasta selviää helposti, kuinka laajaksi kunnan palvelut yhdistävä elämysraitti on suunniteltu tehtävän. (Kuva 3.) (9.)

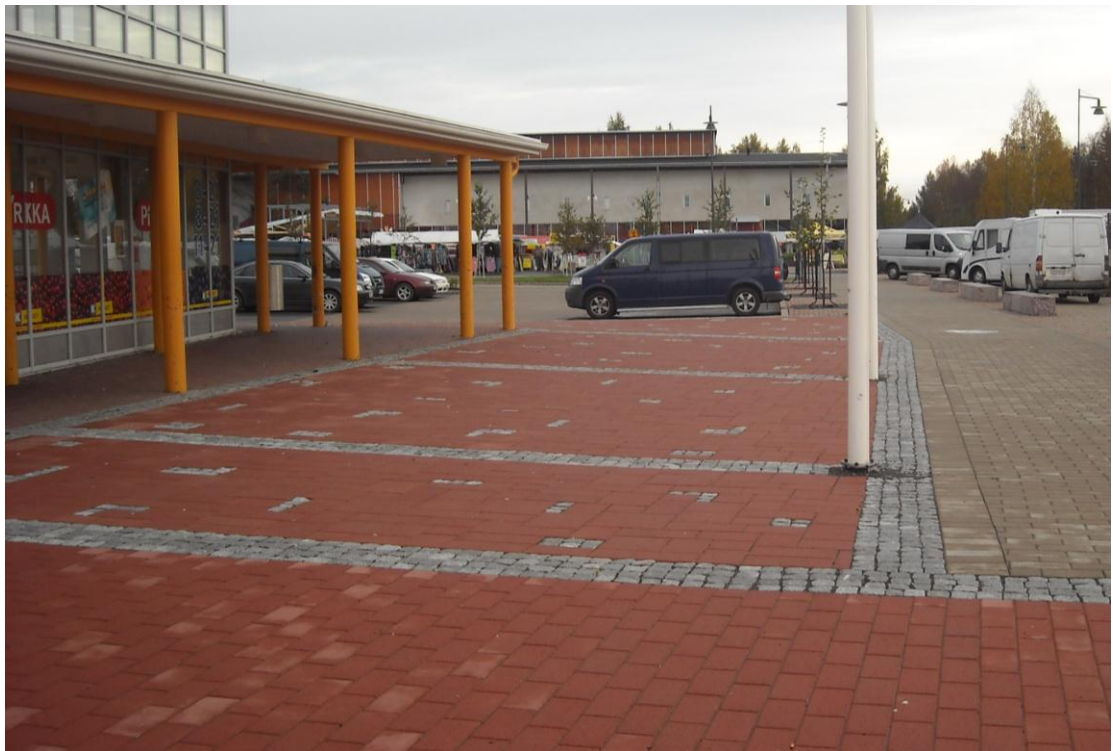
KUVA 4. Graniitinoppakivillä toteutettuja kivraitoja ja kuvioita

Lisämausteena torialueella on kiveykseen lisätty graniitinoppakivillä tehtyjä kuvioita ja raitoja, jotka punaisella kiveyksellä on tehty harmaasta graniitista ja harmaalla kiveyksellä punaisesta graniitista. (Kuva 4.)

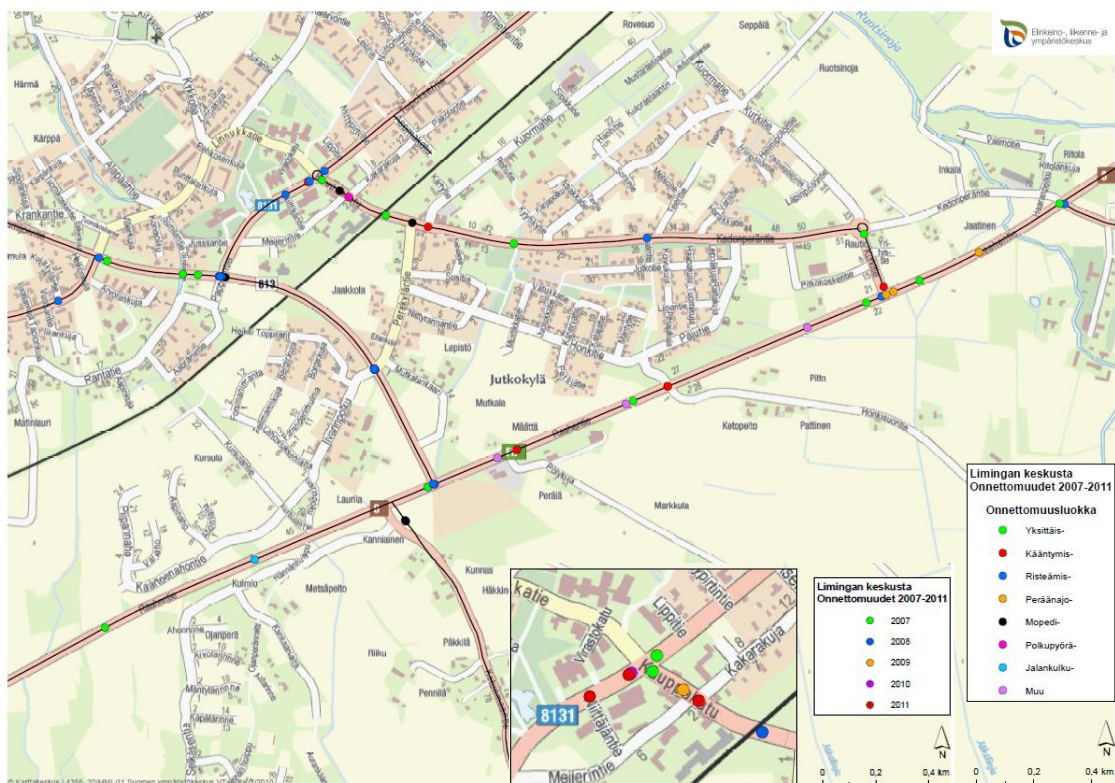
KUVA 6. Limingassa tapahtuneet onnettomuudet, niiden onnettomuusluokat ja tapahtumavuodet

Vuosina 2007–2011 Limingan alueella tapahtui yhteensä 58 tieliikenneonnettomuutta, joista 19 ydinkeskustan alueella. Onnettomuuksissa loukkaantui 27 henkilöä ja kuoli 1 henkilö. Ydinkeskustassa henkilövahinkoihin johtaneita onnettomuuksia oli sattunut 6 kertaa. Yleisin henkilövahinkoihin johtaneen onnettomuuden syy keskustan alueella oli ollut risteämisonnettomuus ja onnettomuudet olivat tapahtuneet Tupoksentiellä tai Kauppakadulla. Vuoden 2011 aikana keskustassa oli tapahtunut 3 onnettomuutta, joista yksi oli johtanut henkilövahinkoihin. Kevyt liikenne ei ollut osallisena keskustan onnettomuuksissa. (Kuva 6.) (15.)

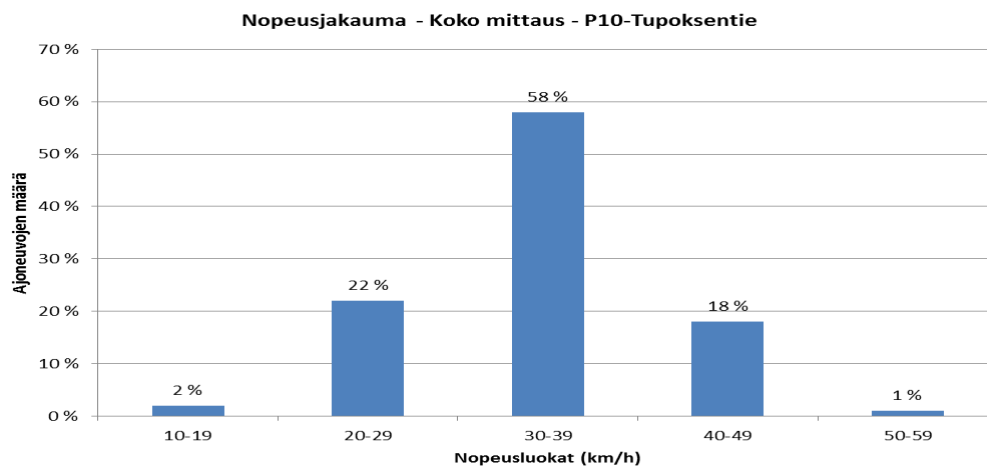
**KUVA 12.** Nopeusjakauma mittausajalta pisteellä P10

Excel-ohjelmistolla tuotetuista helppolukuisista diagrammeista voidaan nopeasti lukea eri nopeusjakaumat mittauspisteillä. (Kuva 12.)

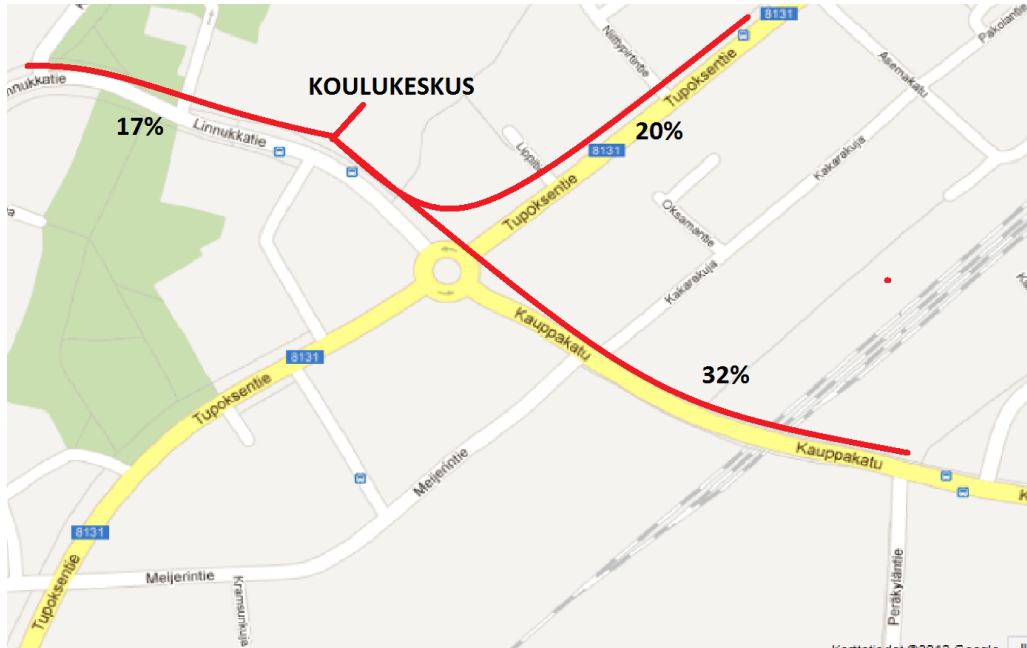
Lisäksi koululaisia pyydettiin piirtämään useimmiten käyttämä koulureitti sekä merkaamalla ympyrällä vaaralliseksi kokemansa paikan. Vaaratilanteita sattui eniten kiertoliittymän alueella sekä koulun kohdalla Linnukkatieellä. Koulutienä suosituimmaksi nousi Kauppakatu, jota pitkin Kedonperältä ja Jutkokylästä

tulevat koululaiset kulkevat. Kauppakatuä pitkin kulki 32 % karttaan reittinsä piirtäneistä. 17 % vastanneista käytti koulumatkallaan Linnukkatietä. Tupoksentietä käytti 20 % ja jotain muuta reittiä 11 % vastanneista. Kaiken kaikkiaan koulureittinsä karttaan oli piirtänyt 80 % vastanneista koululaisista. (Kuva 21.)

*KUVA 21. Koululaisten useimmiten käyttämät koulureitit*

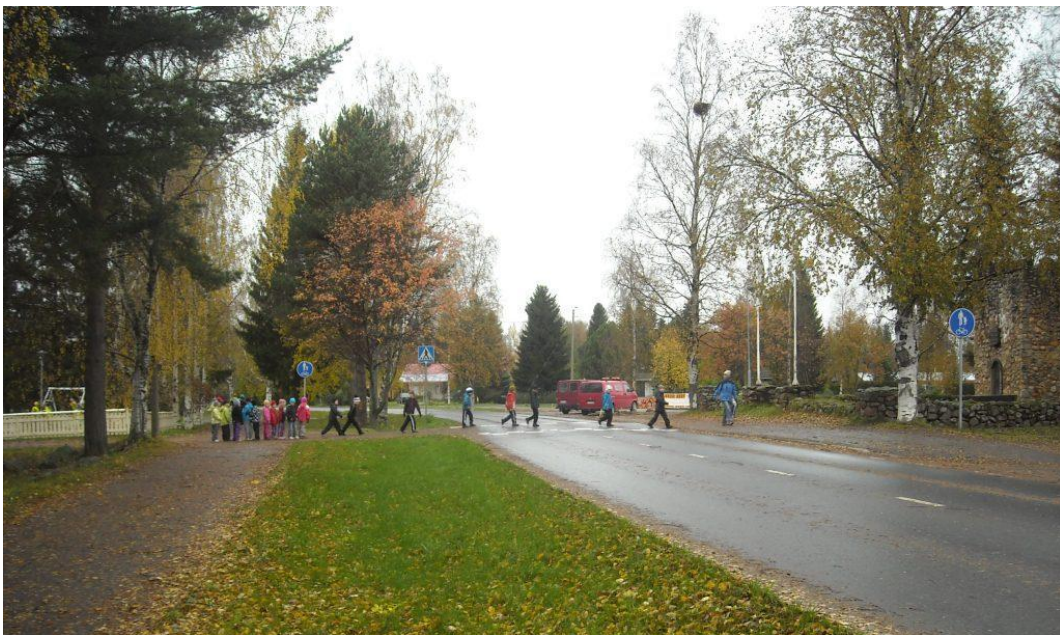
Liikennekäyttäytymisen havainnointia tehtäessä liikenne Limingan keskustassa sujui pääosin ongelmitta. Autoilijoiden ja kevyen liikenteen kanssakäyminen oli molemmin puolin joustavaa ja turvallista. Liikennehäiriöitä kuten suuria ylinopeuksia tai muutoin liikennettä vaarantavaa käyttäytymistä ei havaittu. Jalankulkijoita keskustassa näkyi runsaasti eikä heidän käytöksessään havaittu suurta moitittavaa. Ihmiset kulkivat niille tarkoitettuja reittejä pitkin. (Kuva 22.)

*KUVA 22. Koululaisia suojatiellä*

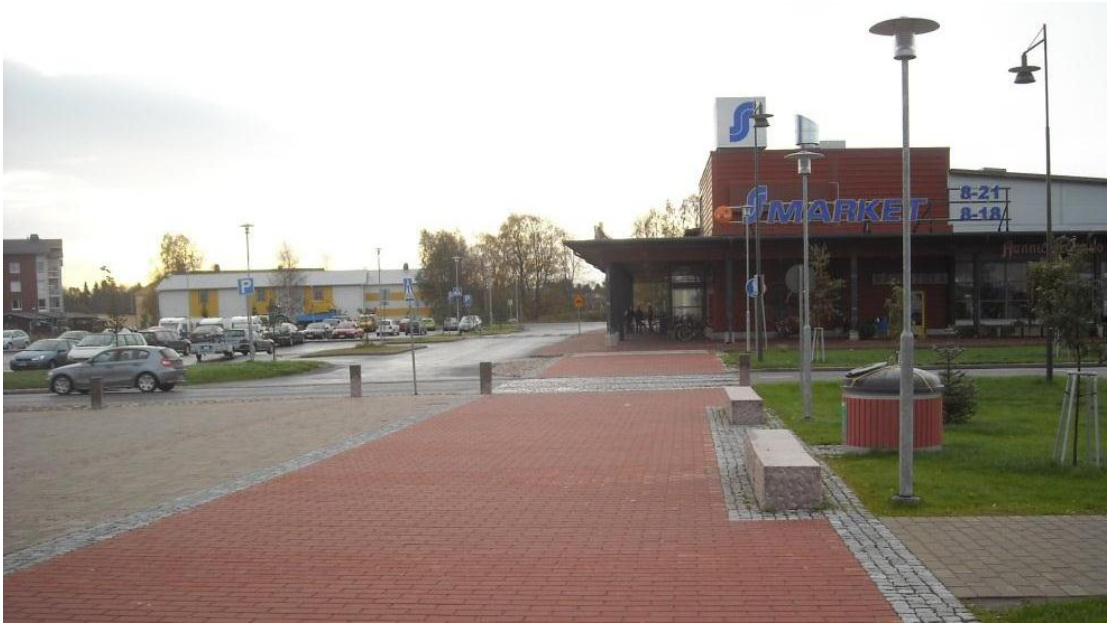
Limingassa näytti siltä, että uudistuneessa keskustassa muiden kuin oikeiden kulkuväylien käyttö olisi työläämpää, joten hyvin suunniteltuja sujuvia reittejä on pakko käyttää. Ennen rakentamista havaittua oikomista esimerkiksi kauppojen välillä ei havaittu ja S-marketin ja K-marketin välille rakennettu kevyenliikenteen yhteys toimii hyvin. (Kuva 23.) Ainoa paikka, missä oikomista havaittiin, oli K-marketin parkkialue. Sen poikki kulkivat Liikelinnukasta ja Linnukkatien viereiseltä suojatieltä tulevat ihmiset.

*KUVA 23. S-marketin ja K-marketin välinen uusi yhteys*

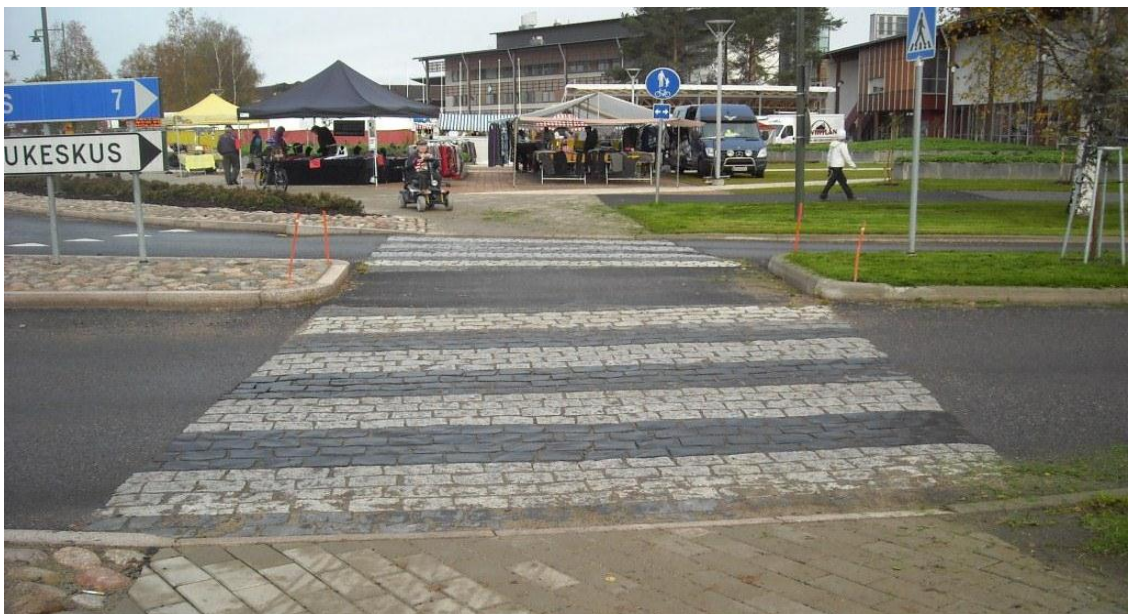
*KUVA 24. Tupoksentien ylitys kiertoliittymässä*

Suojateitä käyttävät jalankulkijat pääsivät sujuvasti ylittämään tien autoilijoiden väistäessä heitä. Oli myös autoilijoita, jotka eivät pysähtyneet suojatien eteen, vaikka jalankulkija odotti pääsyä ylittämään tietä. Kiertoliittymän alueen suojateille rakennetut keskisaarekkeet myös helpottavat tien ylitystä, koska niiden kohdilla ylitys tapahtuu kaistakohtaisesti. Keskisaarekkeet ovat myös pienille koululaisille turvallisempia käyttää, sillä silloin tarvitsee havainnoida vain yksi ajosuunta kerrallaan. (Kuva 24.)

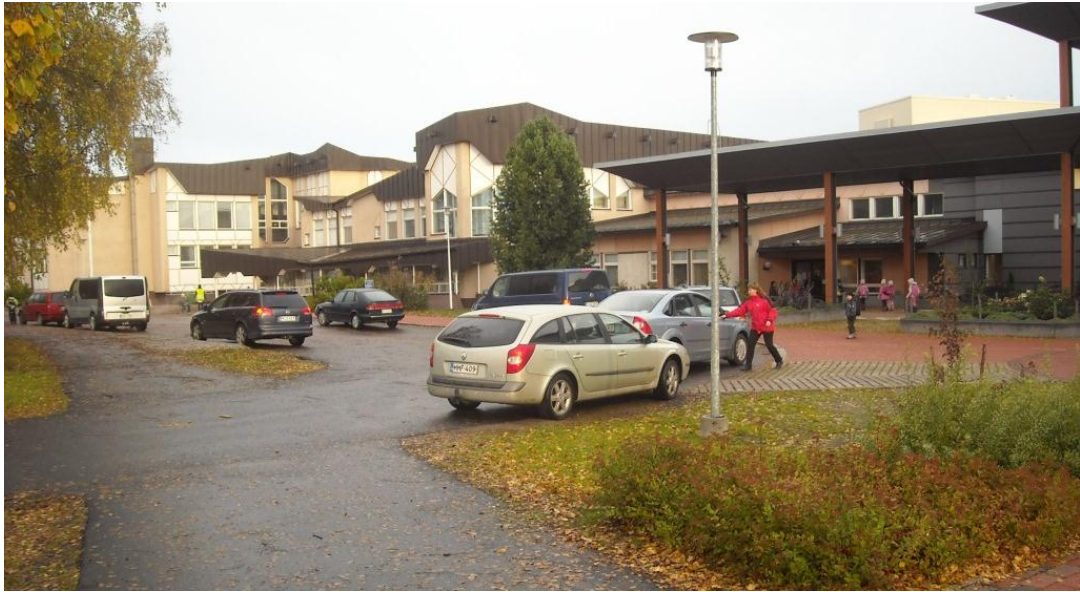
Koululaisia koululle tuovien vanhempien havaittiin käyttävän uutta ”rinkiä”, joka keskustan parannuksen yhteydessä rakennettiin koulun kohdalle Linnukkatien varteen. Viimeksi ringi oli käytössä ennen nykyisen lukion rakentamista ja sen puuttumisen vuoksi vanhemmat joutuivat jättämään lapsensa Linnukkatien varteen tai entisen Siwan pihaan. Parhaimmillaan havaintoamuna ”ringillä” oli kaksitoista autoa jättämässä lapsia. Voidaankin kuvitella, että tuollainen määrä sotkee liikennettä, jos se käyttäisi pysäköintiin ajotietä tai kaupan parkkipaikkaa. (Kuva 25.)

*KUVA 25. Vanhemmat tuomassa lapsiaan kouluun ”ringillä”*

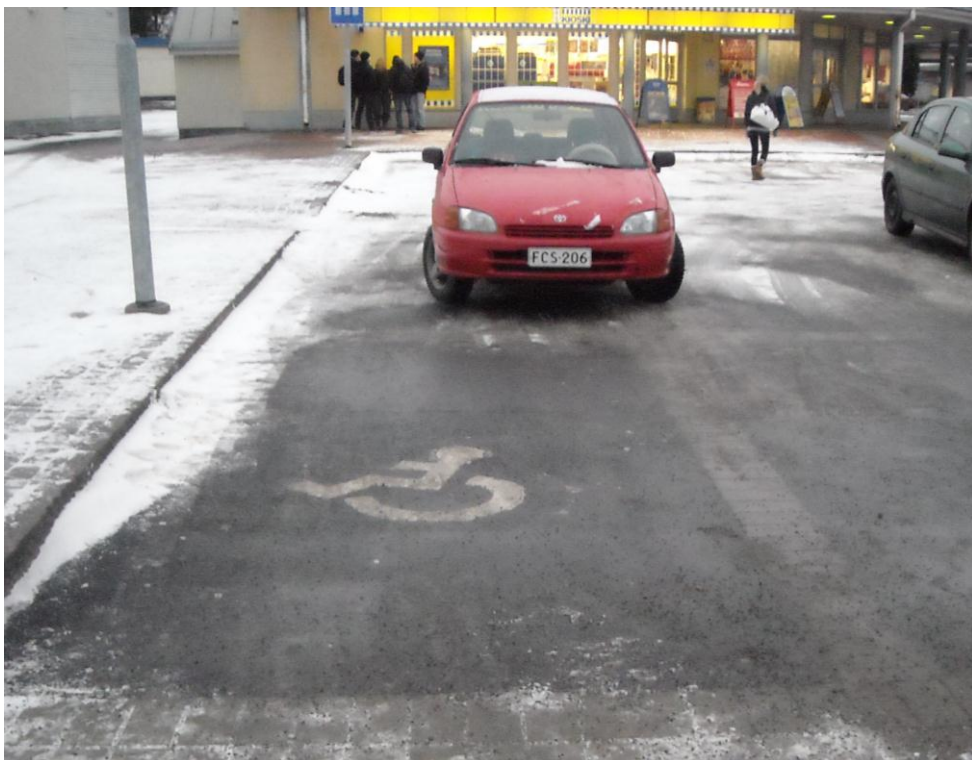
*KUVA 26. K-marketin edustan liikuntaesteisten pysäköintipaikka*

Autoilijat pysäköivät useimmiten niille tarkoitetuille paikoille, mutta melkein jokaisella havainnointikerralla S-marketin edessä oli auto pysäköitynä oven viereen. K-marketin pysäköintialueella liikuntaesteisille tarkoitettu pysäköintipaikka oli samankokoinen kuin normaalit pysäköintipaikat, ja siihen ei pyörätuolia tarvitseva autoilija mahdu. (Kuva 26.)

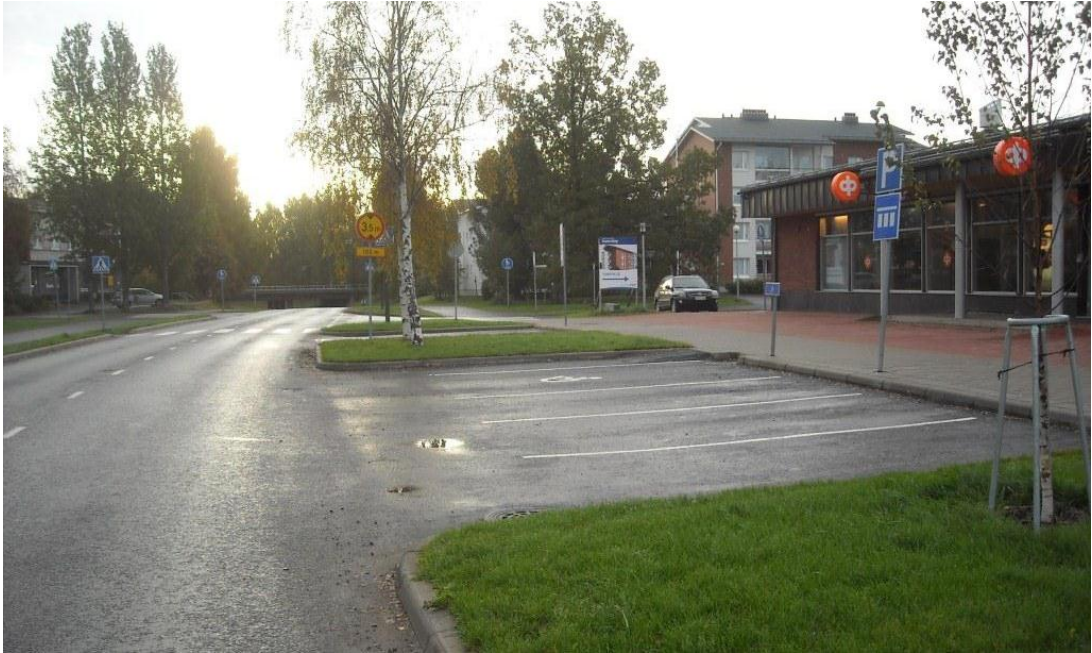
Taksilla K-markettiin tuleva vanhempi, rollaattoria apunaan tarvitseva asiakas kyydittiin suoraan oven eteen punaisen maton alueelle, ja taksi odotti siinä kaupassa käynnin ajan jalankulkijoiden esteenä. Pankin edustan parkkipaikoilta lähtevät autot joutuivat peruuttamaan tielle ja usein molemmat kaistat olivat hetken tukossa. (Kuva 27.)

*KUVA 27. Pankin edustan parkkipaikat*
