TURBIINIEN KUNNOSSAPITO-OHJELMAN PARANTAMINEN

Opinnäytetyö 2009

Fortum Power and Heat Oy, Loviisan voimalaitos

Improving of turbine's maintenance program

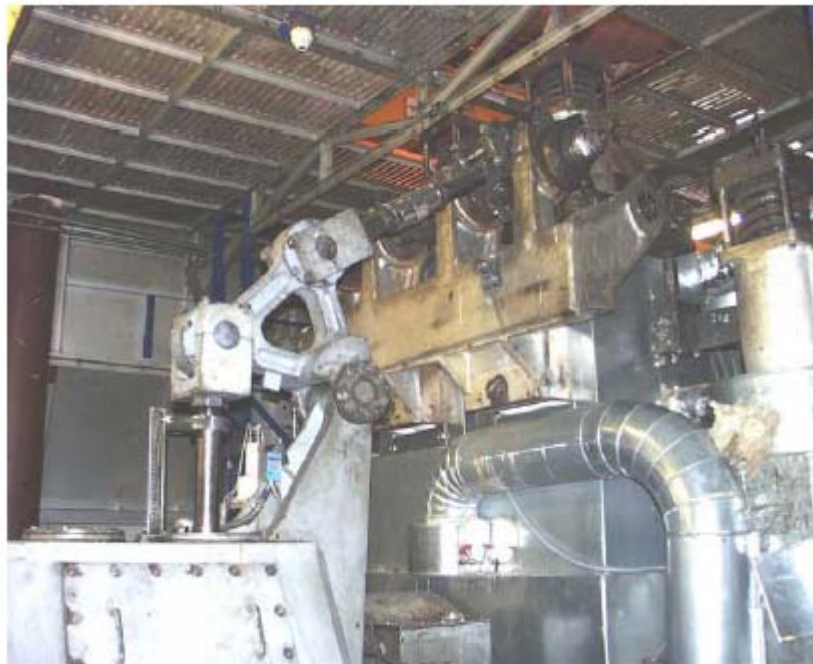
Kuva 15. Säätöventtiilien pääservo /13/

Pääservomoottori (Kuvat 15 ja 16) liikuttaa säätöventtiilejä hammasvälityksellä ja jakomekanismin välityksellä. Pääservo kuuluu laiteluokkaan 2. Sähköhydraulisten muuntimien säätämä ohjausöljyn paine välittyy ohjausluistille (4), joka ohjaa toimiöljyllä pääservomoottoria. /9/ Pääservomoottori ja ohjausluisti sijaitsevat etummaisen laakerin tuen sisällä oikealla puolella. Ohjausluistin runko (5) on kiinnitetty servomoottorin kuoreen. Servomoottori on kaksipuolinen ja jouseton. Mäntä (14) liikkuu kahdessa ohjausholkissa (17, 9), joista toinen on sijoitettu runkoon, toinen kanteen. /11/

Männän voima välittyy jakomekanismin hammastankoon karan (12) kautta. Kara on männän paineella liikkumattoman akselin ympärillä. Kara tulee ulos tuen kansiosasta. Ulostulokohdassa on tiivisterengas. Tuen kannessa on asteikko ja sähköanturi rajakaisijoiheen. Asteikosta voidaan nähdä servomoottorin männän asento sekä paikan päältä että kauko-ohjauksella. /11/

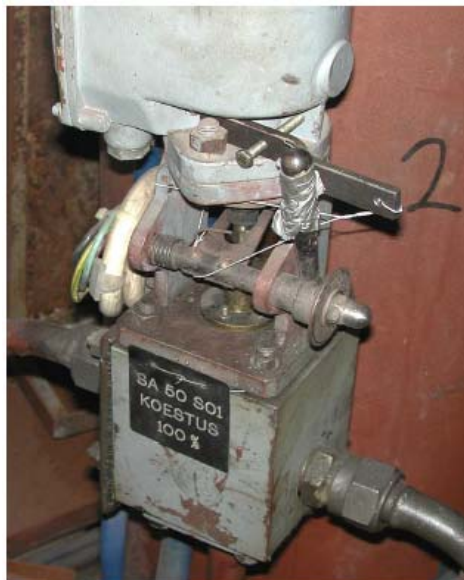
Venttiilien sulkeutumisaajat mitataan vuosihuoltoon johtavassa alasajossa. Venttiilien tiiveys koestetaan joka vuosihuollossa heti alasajon jälkeen (Kuva 19). Toiminta testataan myös säätöjärjestelmän testauksen yhteydessä seisovalla turbiinilla. /14/ Venttiileille tehdään kerran viikossa sekä ennen turbiinin ylösajoa 20 %:n liikekoestus. Koestuksessa pikasulkuventtiilit liikahtavat kiinnipäin ja palautuvat 100 %:n aukiasentoon. /25/

Kuva 19. Pikasulkuventtiilin liikekoestusvipu kiilattuna koestusasentoon. /26/

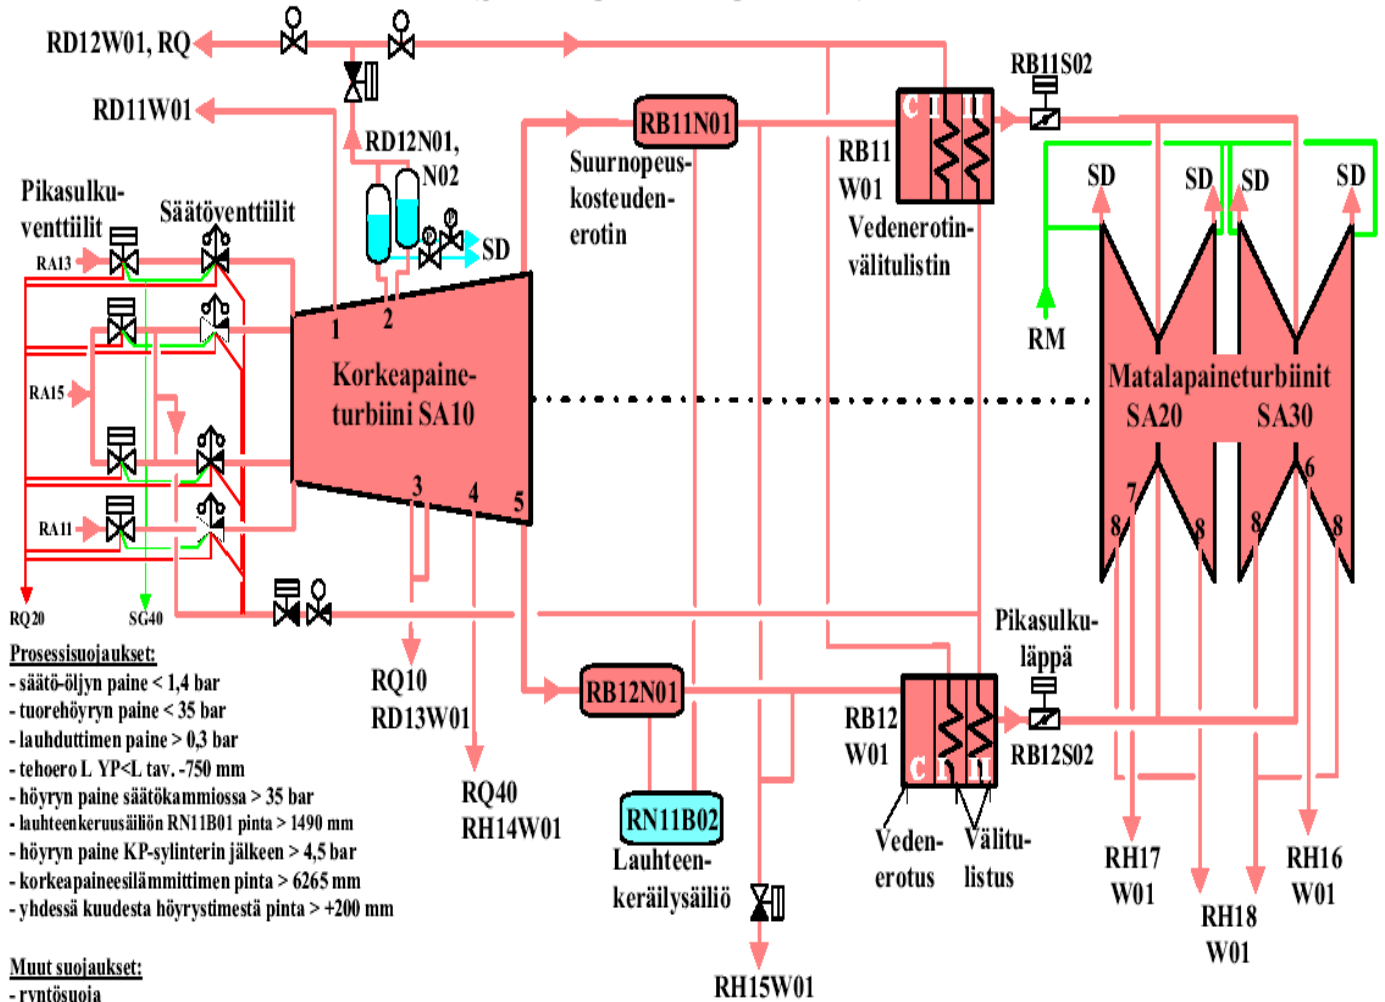
SA HÖYRYTURBIINI

Huom. kaavio on 1-turbiinin mukainen, muissa turbiineissa (2, 3, 4), 6-väliotto otetaan SA20(60):stä ja 7-väliotto SA30(70):stä
