MATKUSTAJA-ALUKSEN EVAKUOIMINEN

Merenkulun koulutusohjelma

2012

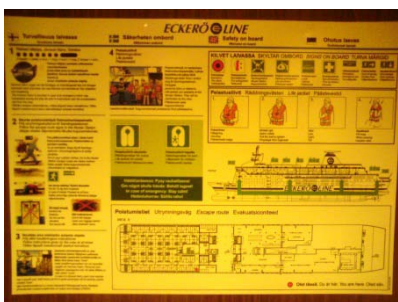
Laivan kannet tulee numeroida, alkaen alimmasta kannesta. Alin kansi tulee olla numeroitu kanneksi yksi. Kannet voidaan numeroinnin lisäksi nimetä, mutta tällöinkin järjestysnumeron pitää olla esillä kaikkialla, missä kannen nimeä käytetään. Lisäksi kannen järjestysnumero tulee olla selkeästi esillä kaikissa rappu- ja hissiauloissa. Aluksessa tulee olla yksinkertaisia ”olet tässä” -tyyppisiä opastauluja, jotka on asetettu oikean suuntaisesti. Jokaisessa hytin ovesa tulee olla samantapainen kartta, johon on merkitty evakuointireitit. (Solas II-2 D 7.2.)

Kuva 1. Evakuointikartta.

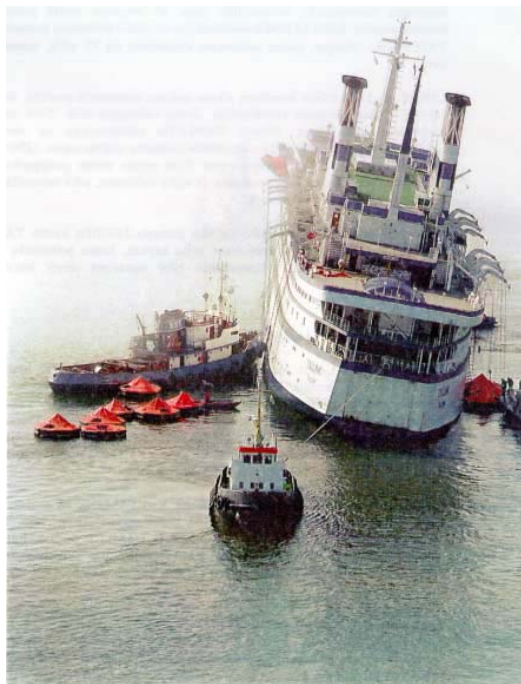
Kuva 3. Autolautta m/s Tallink kallistuneena karilleajon jälkeen.

Virolaisen Estonia Shipping Companyn matkustaja-autolautta m/s Tallink lähti aikataulunmukaiselle matkalle Helsingin Eteläsatamasta Tallinnaan 22.4.1995 klo 08.00 aamulla. Alus sai pohjakosketuksen Kustaanmiekassa 40 minuuttia lähdön jälkeen. Onnettomuushetkellä sää oli lähes tyyni, mutta näkyvyys sumun vuoksi huono. Matkustajia ja miehistön jäseniä laivassa oli yhteensä 1124 henkeä. Pohjakosketuksen seurauksena m/s Tallinkin apukonehuoneeseen alkoi tulvia vettä ja aluksen apukoneet oli sammutettava. Tästä syystä aluksen pääkoneet pysähtyivät ja aluksen sähköjako katkesi. Lisäksi alus kallistui pahimmillaan yli 10 astetta oikealle. Kaikki matkustajat ja osa miehistöstä evakuoitiin laivan omiin pelastusveneisiin ja muihin paikalle saapuneisiin aluksiin. Alla olevassa taulukossa on esitetty onnettomuuteen liittyviä tapahtumia. (Tutkintaselostus m/s Tallink 1995, 4-5, 39.)

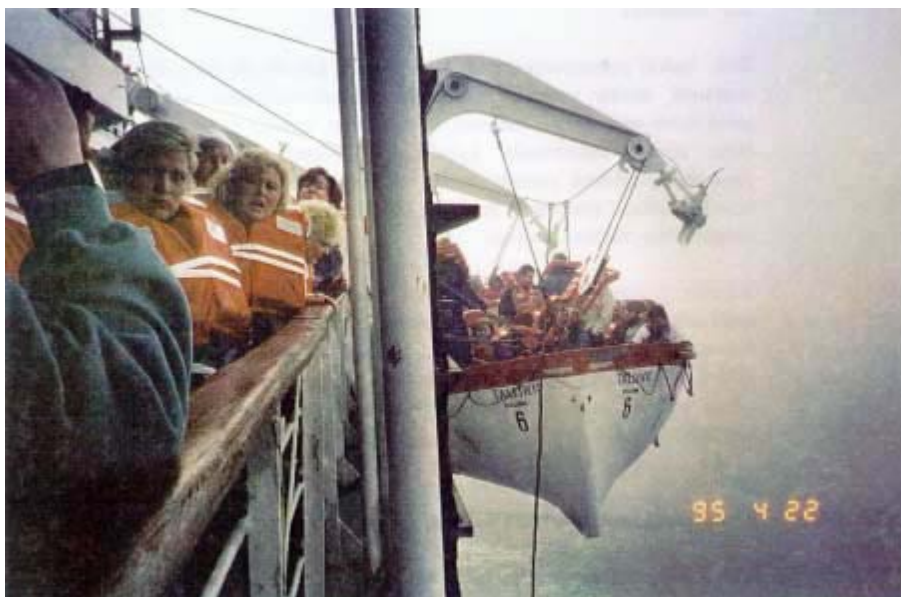
Kuva 4. Pelastusveneiden lastausta m/s Tallinkilla

Taulukko 5. Pelastusveneiden täyttöaste m/s Tallinkin evakuointitilanteessa 22.4.1995

Veneen nro	Veneen kapasiteetti	Veneeseen lastatut ihmiset
Vene 1	65	57
Vene 2	65	52
Vene 3	84	60
Vene 4	84	64
Vene 5	84	56
Vene 6	99	96
Vene 7	99	91 tai 92
Yhteensä	580	456 tai 457
