# Puunkuorimakoneen terärungon 1-ruuviliitoksen kuormituskokeet

Metropolia Ammattikorkeakoulu  
Insinööri (AMK)  
Tuotesuunnittelu  
Insinööri työ  
17.4.2012

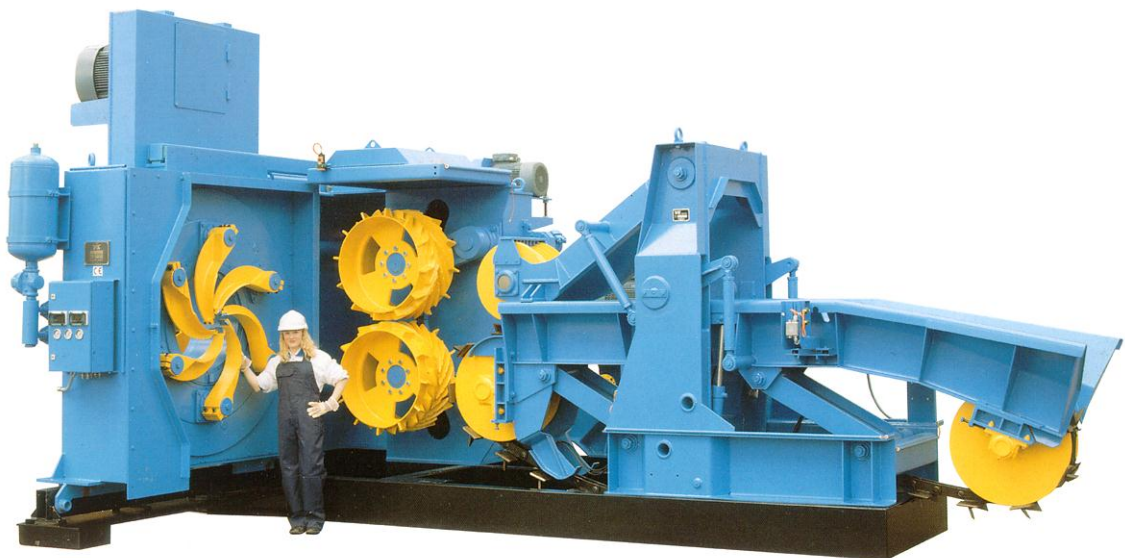
Kuvio 1. Yksiroottorinen VK5068-kuorimakone [1].

Roottorikuorimakoneessa (kuvio 1) valssit kuljettavat puunrunkoa kuorintalinjalla eteenpäin, samalla kun roottoriin kiinnitetyt kuorintaterät kuorivat puuta pyörimällä suurella nopeudella puunrungon ympäri. Terien puunrunkoon kohdistamaa kuorintapainetta voidaan säätää kuoren kovuuden ja paksuuden sekä olosuhteiden mukaan.

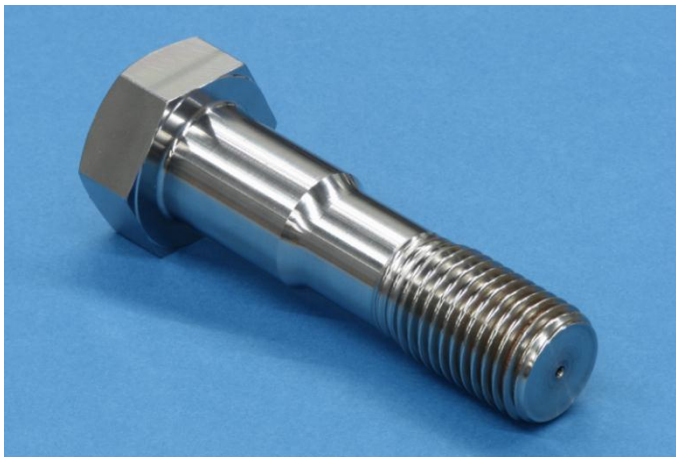
Kuvio 6. Kokeissa käytettävä M36\*4-ruuvi.

Työnohjaajalta saatiin opastusta käytettävien venymäliuskojen määristä sekä tyypeistä. Suunnitelman mukaan ruuvin (kuvio 6) ohennuksen kohdalle tulee kaksi yksihilaista liuskaa ja kaksi kolmehilaista rusettiliuskaa. Ruuvin materiaalina on 34CrNiMo6.

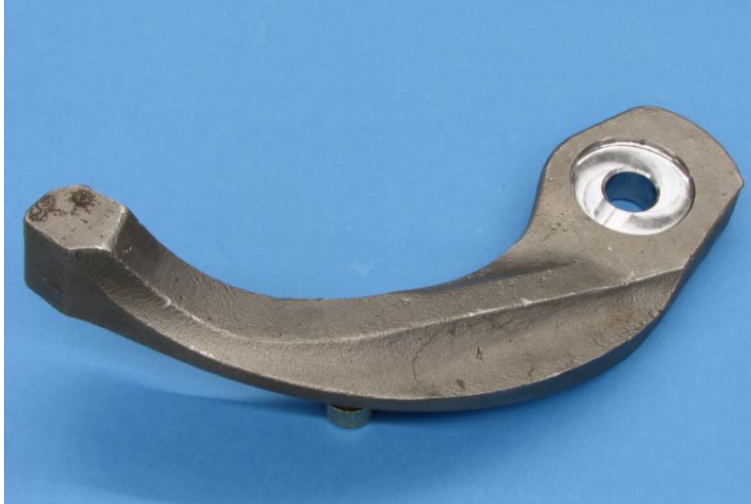
Terärungon ruuvireikään on tarkoitus kiinnittää kolme yksihilaista luiskaa, joilla mitataan ruuvireiän pinnan tangentin suuntaisia venymiä. Terärunko näkyy kuviossa 7, josta voidaan myös havaita terärungon alapinnan nousu.

Kuvio 7. Terärunko.

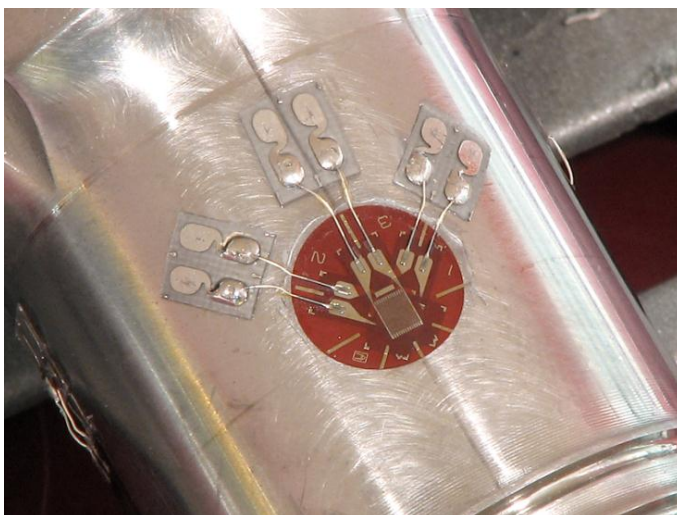
Liuskajohdot leikattiin sopivaan pituuteen ja ne juotettiin terminaaleihin sulattamalla terminaaleissa oleva juotostina. Liuskajohtoa ei vedetty liuskan ja terminalin välillä suoraksi, vaan se nostettiin hieman irti ruuvien pinnan läheisyydestä. Tällä tavoin saatiin varmistettua se, että liuskajohto ei joutuisi kosketukseen ruuvien kanssa, mikä maadoit-taisi hilan ja aiheuttaisi siten mittauksissa häiriöitä. Edellytys mittausten onnistumiselle on liuskojen eristys mitattavasta kohteesta. Kuviossa 25 näkyy terminaaleihin juotetut liuskajohdot.

Kuvio 25. Terminaaleihin juotetut liuskajohdot.

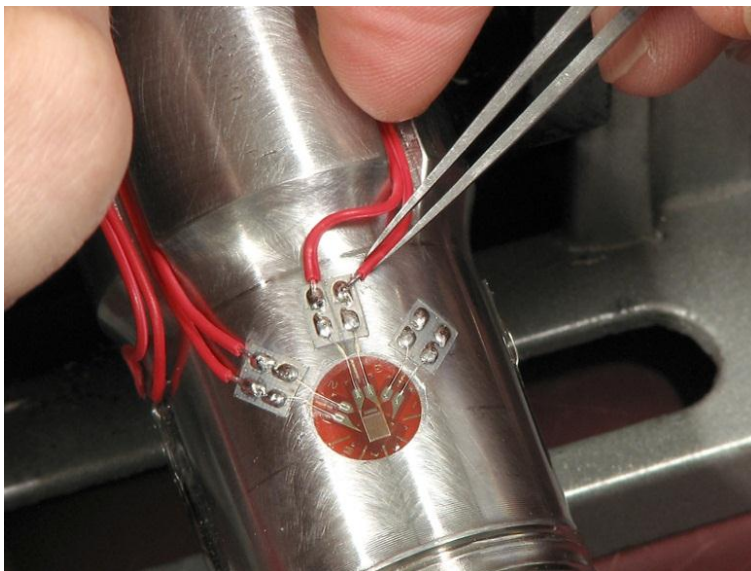
Ennen johtimien juottamista ruuviin tehtiin suunnitelma siitä, minkä hilan mittausjohdot menisivät missäkin urassa. Mittausjohtojen juottaminen aloitettiin leikkaamalla johtojen päistä kuorta 3 mm:n matkalta ja alustamalla päät juotostinalla. Mittausjohdot juotettiin terminaaleihin sulattamalla johdoissa ja terminaaleissa oleva alustustina. Terminaaleista lähtevien mittausjohtojen lähtökulma mietittiin tarkoin, koska johdot oli saatava ruuvin varressa olevan uran sisäänmenoon jouhevasti. Tämä tuli käytännössä esille siten, että mittausjohtoparin toinen johto oli leikattava päästään toista johtoa muutamaa millimetriä lyhyemmäksi. Rusettiliuskan keskimmäisen, ruuvin akselin suuntaisen hilan kohdalla johtojen päiden leikkaaminen eripituisiksi oli edellytys mittausjohdon asettelun toimivuudelle (kuvio 26).

Kuvio 26. Rusettiliuskan keskimmäisen hilan mittausjohtoa aseteltiin ennen sen juottamista paikoilleen.

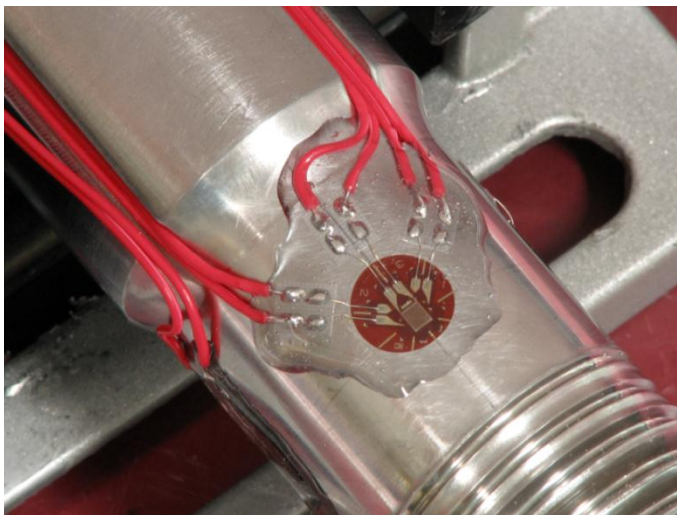
Kuvio 27. Liuskat ja terminaalit suojattiin epoksiliimalla.

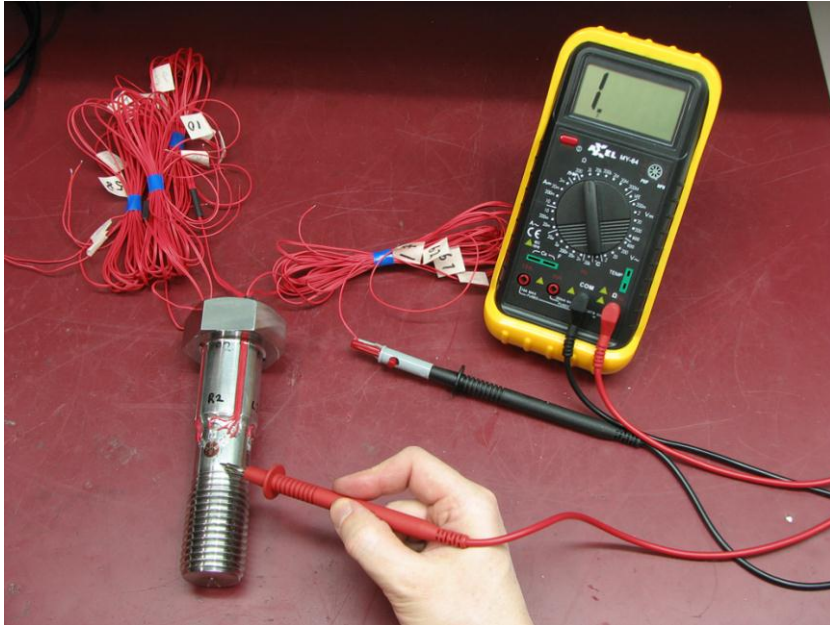
irti ruvin pinnasta epoksisuojauksen aikana ja siten aiheuttamaan johtimenkuorien vaurioitumisen riskiä sekä asennuksen että kokeiden aikana. Lopuksi mittausjohdot peitettiin epoksiliimalla. Tämän jälkeen tarkistettiin hilojen vastusarvot ja eristys ruuvista (kuvio 28).

Kuvio 28. Hilojen eristys ruuvista tarkastettiin 200 M $\Omega$ :iin asti mittaavalla yleismittarilla.

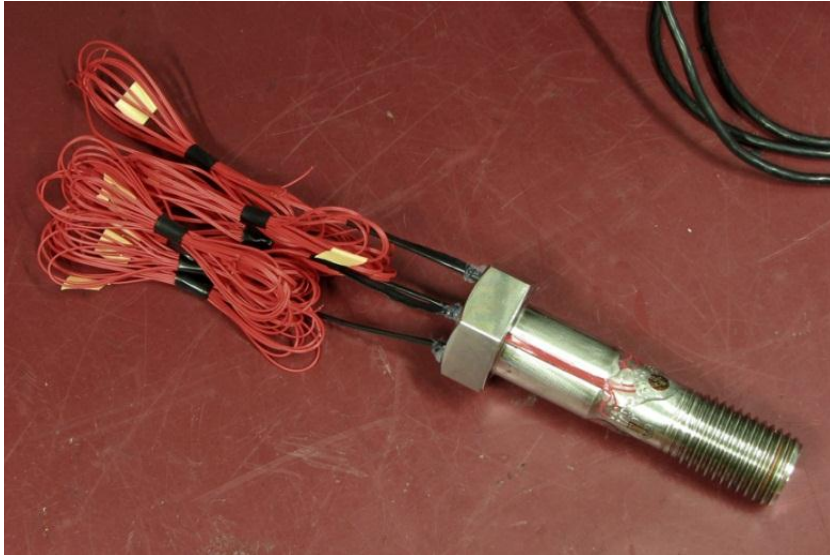
Seuraavana oli vuorossa ruvin kannasta ulostulevien johtojen suojaus kannan ulostulon kohdalta. Halkaisijaltaan 5 mm kutistesukkaa leikattiin 20 mm:n pituiseksi palaksi ja se asennettiin ruvin kannan reikään siten, että siitä jäi näkyviin 5 - 10 mm. Kutistesukan ja mittausjohtojen väliseen tilaan pursotettiin silikonia. Liuskojen sijainnit ruuvissa merkittiin ruvin kantaan meismaamalla. Lopuksi mittausjohdot niputettiin siististi yhteen. Kuviossa 29 näkyy valmiiksi johdotettu ruuvi.

Kuvio 29. Valmis M36\*4-ruuvi.

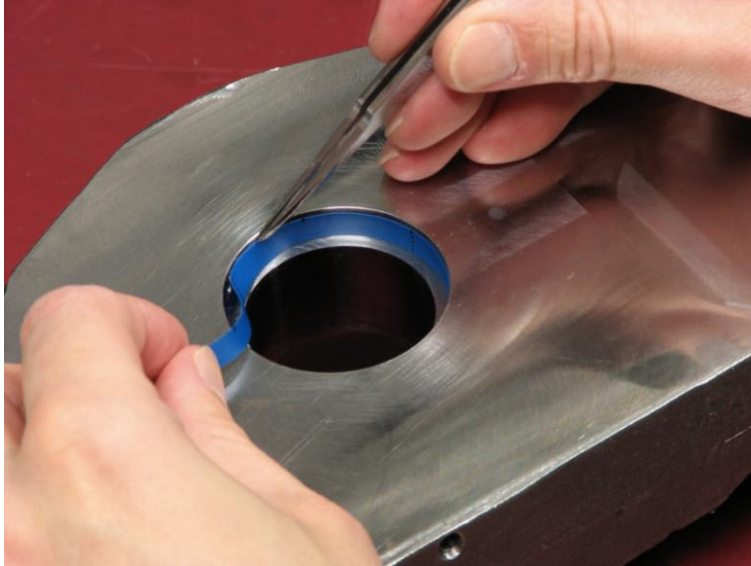
Tämän jälkeen uraan merkattiin ruuvireiän pituusakselin suuntaiset kohdistusmerkit. Apuna käytettiin teipinpalaa, johon oli ennalta merkitty paikat sekä kohdistusmerkeille että mittausjohtojen läpivientirei'ille. Teippi kohdistettiin uraan läpivientireikien kohdistusmerkkien avulla. Tällä tavoin ruuvireiän akselinsuuntaiset kohdistusmerkit liuskoille saatiin kohdallensa (kuvio 31).

Kuvio 31. Liuskojen kohdistusmerkit saatiin merkattua teipinpalan avulla.

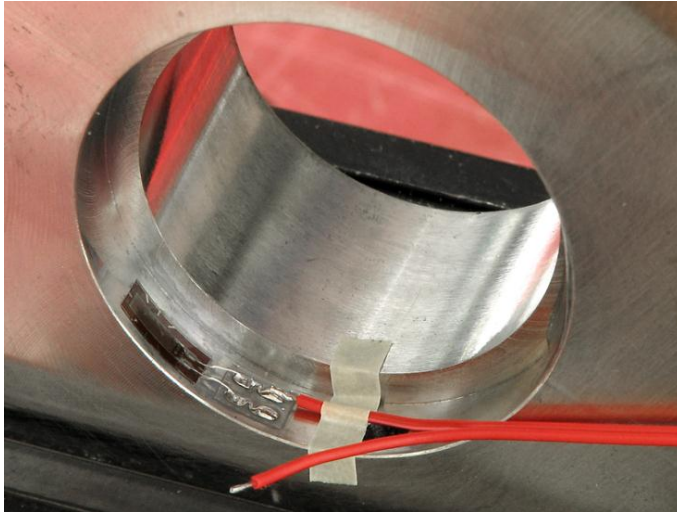
Kuvio 32. Mittausjohtojen juottamista.

Tämän jälkeen kiinnitettiin liuskaterminaalit ja mittausjohdot. Helpoimmaksi tavaksi johtojen juottamiseen osoittautui kuvion 32 mukainen tapa, jossa mittausjohtoa ei tuotu läpivientireiästä, vaan se teipattiin ensin terärungon kylkeen kiinni juottamista varten. Kun molemmat johdonpäät oli saatu juotettua, mittausjohto vedettiin läpivientireiän kautta ja johtojen päät merkattiin siltakytkenäsuunnitelman mukaisesti (kuvio 16). Lopuksi liuskat suojattiin epoksiliimalla (kuvio 33).

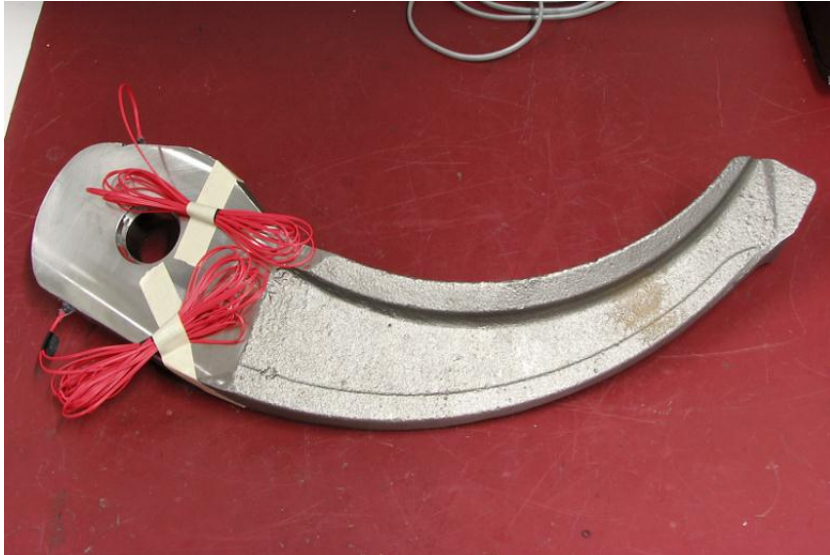
Hilojen vastusarvot ja eristys terärungosta tarkistettiin. Mittausjohdot suojattiin läpivientireikien ulostulon kohdalta kutistesukalla ja silikonilla. Valmiiksi johdotettu terärunko näkyy kuviossa 34.

Kuvio 34. Valmis terärunko.

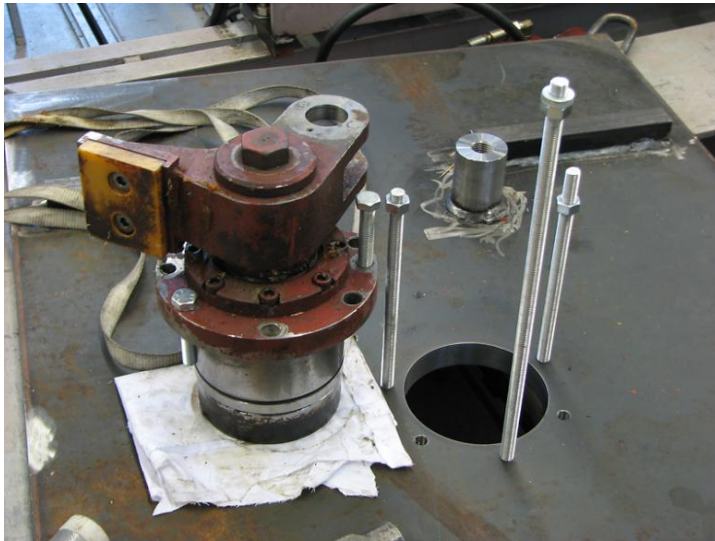
Teräpesän asennusta päätettiin yrittää uudelleen työn ohjaajan kanssa. Koska teräpesää ei saatu reiästä läpi lyömällä, otettiin käyttöön kierretangot ja mutterit (kuvio 36), joilla pesä saataisiin painettua reikään. Reiän ja teräpesän väliset kontaktipinnat öljyttiin asennuksen helpottamiseksi.

Kuvio 36. Asennusvalmis teräpesä.

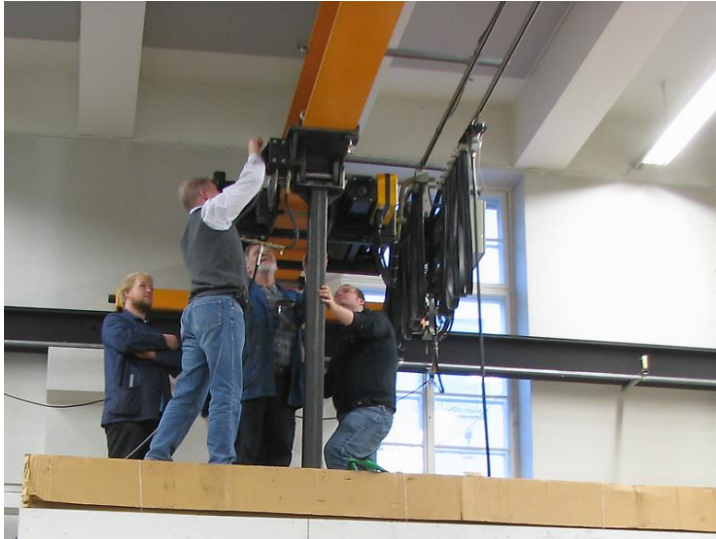
Kuvio 39. Vasaran asennus siltanosturin palkkiin.

Siltanosturi ajettiin laboratorioinsinöörin työhuoneen kohdalle, jonka katolta käsin heilurivasaran ylempi osa asennettiin palkkiin (kuvio 39). Vasaran kynnet laitettiin paikoilleen, mutta niiden ruuvit jätettiin kiristämättä, jotta vasaraa saatiin liikuteltua palkin suunnassa.

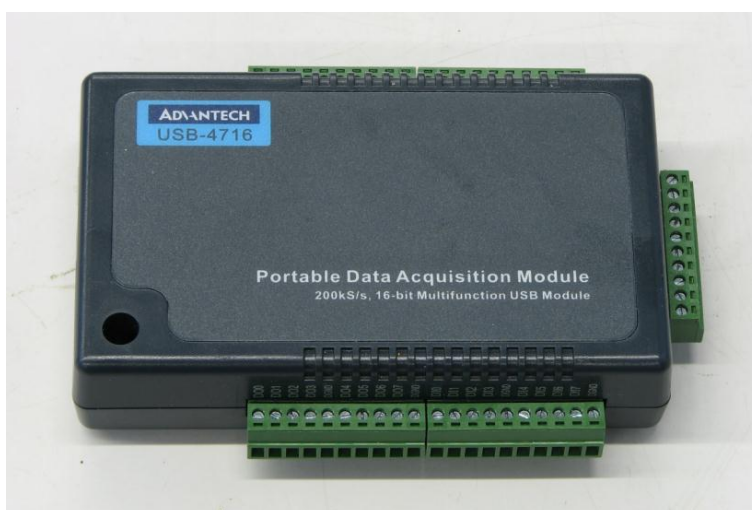
Kuvio 44. Advantech USB-4716 -moduuli. Työssä käytetyt AI-liitännät näkyvät laitteen takana.

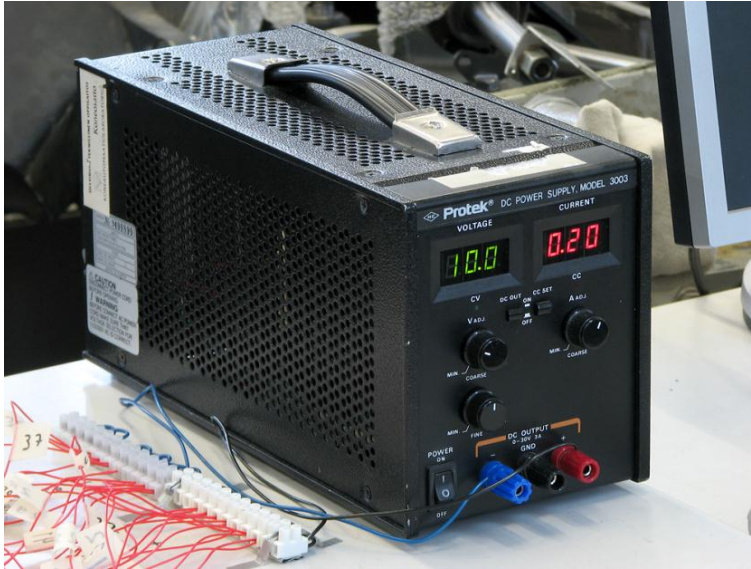
Kuvio 46. Prottek 3003 -jännitelähde.

Protek 3003 -jännitelähdettä (kuvio 46) käytetään jännitteen syöttämiseen Wheatstone-silloille. Laitteen etupaneelista voidaan säätää laitteen antamaa jännitettä tai virtaa. Etupaneelissa on näytöt jännitteelle ja virralle.

Prottek 3003 valittiin jännitelähteeksi, koska sen aiheuttama kohina oli kokeilluista jännitelähteistä vähäisintä. Laite on liitetty kytkentärimoihin (kuvio 46), joihin mittausjohdot kiinnitetään siltakytkentäsuunnitelman mukaisesti (kuviot 15 ja 16).

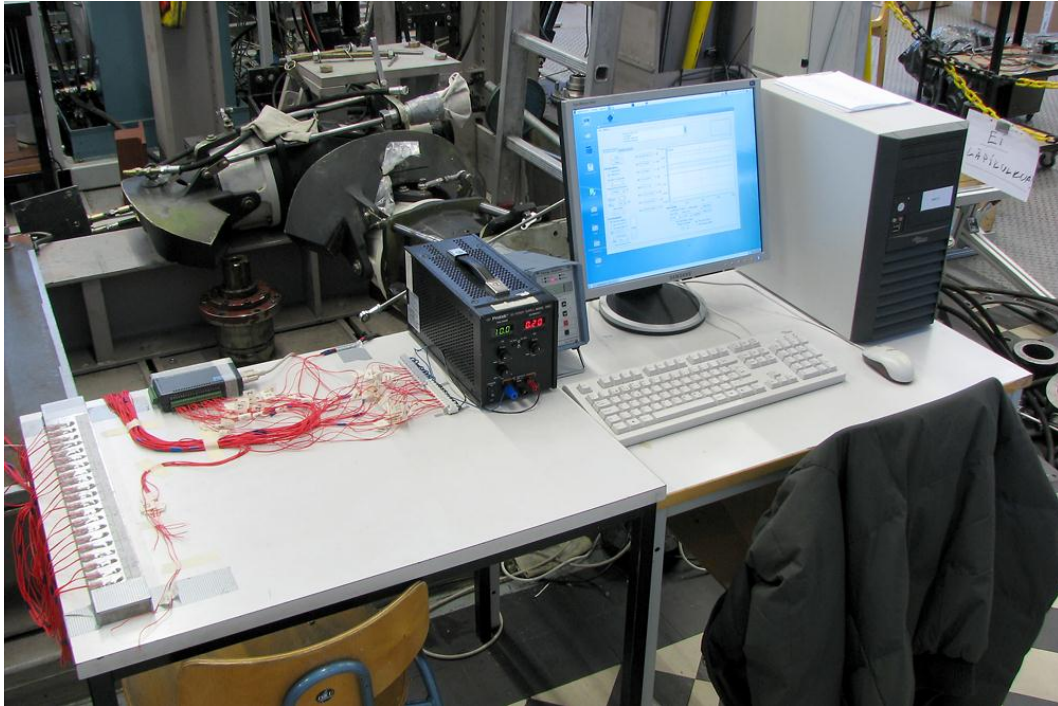
Kuvio 47. Mittauskoonpano yhdellä Advantech-moduulilla ja tietokoneella, joka oli käytössä työn myöhemmässä vaiheessa.

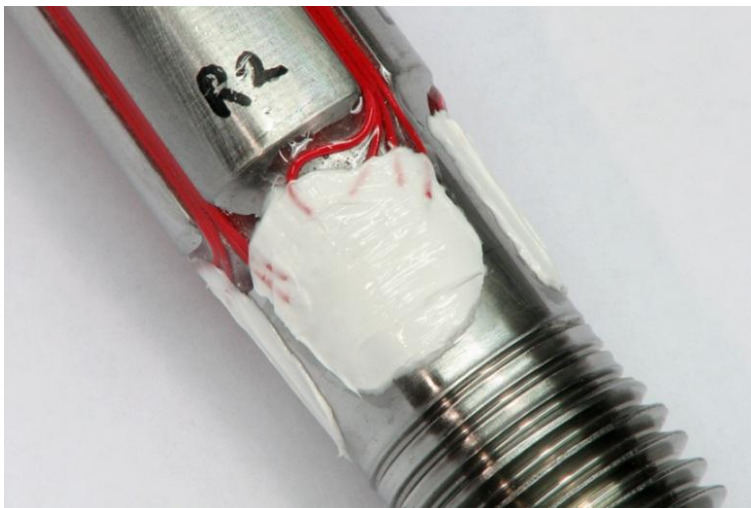
Kuvio 55. Kyowan silikonilla suojatut liuskat ja terminaalit.

Ruuvien 2 johdotukset ja johtojen läpivientien epoksisuojaukset saatiin valmiiksi. Terminaalit ja liuskat suojattiin Kyowan silikonilla (kuvio 55) ja liuskojen eristys ruuvista tarkistettiin. Terärungon ja -laipan kitkapinnoista hiottiin pois naarmuista aiheutuneet kohoumat 1000-karkeuksisella hiomapaperilla.

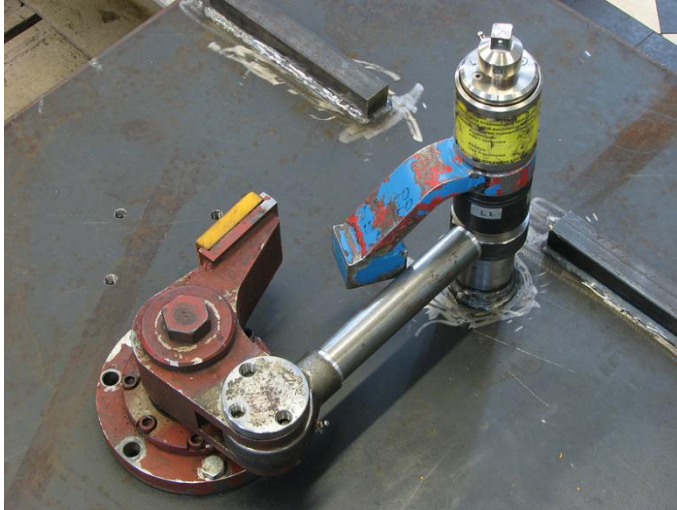
Kuvio 57. Hylsy, momentinmuunnin ja sen vaste asennettuna lukitusruuvin kiristystä varten.

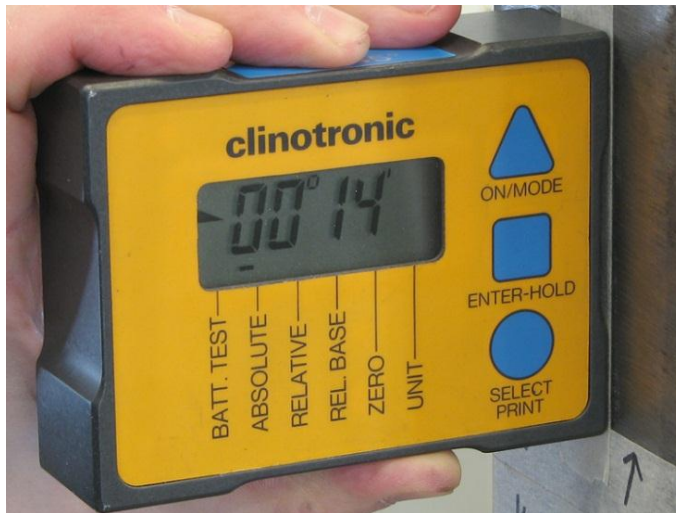
Kuvio 60. Clinotronic-kulmamittari. Mittarin tarkkuus on 1 kulmaminuutti.

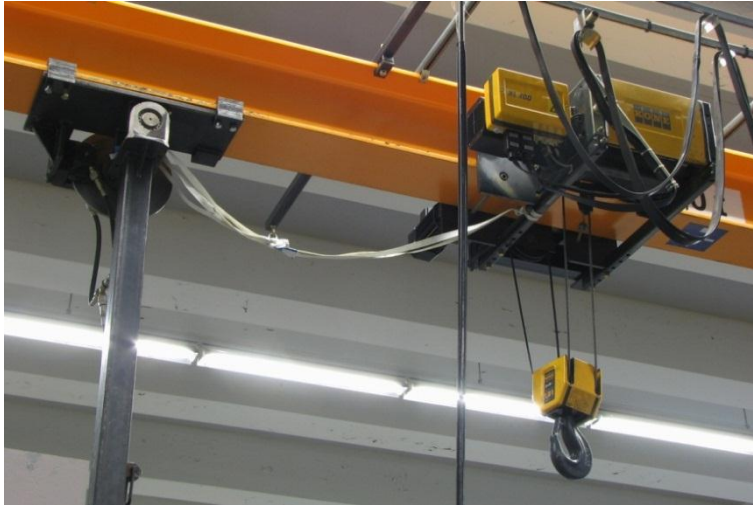
Kuvio 65. Heilurin vetämistä varten kiinnitetty hihna.

Terärunko ja ruuvi kiinnitettiin takaisin teräpesään ja johdot kytkettiin mittausjärjestelmään. Terärungon kärki asetettiin kohtaan, jossa teräslevyn pala on kohtisuorassa heilurirataan nähden. Lisäksi heiluria siirrettiin siltanosturin palkin suunnassa vetämällä sitä heilurin akselin ja siltanosturin nostoyksikön väliin kiinnitettyllä hihnalla (kuvio 65). Veto tapahtui antamalla sykäyksiä nosturin nostoyksiköllä, joka liikutti heiluria kerrallaan 10 - 20 cm:n matkan. Kuviossa 66 näkyy mittauskehän kokoonpano ruuvia kiristävään iskusuuntaan.
