Fraktfartygs utrustning och beredskap att rädda nödställda ur vattnet – Means Of Rescue

Examensarbete för Sjökapten (YH)-examen

Title: Equipment and readiness on cargo vessels for rescuing people out of the water – Means Of Rescue

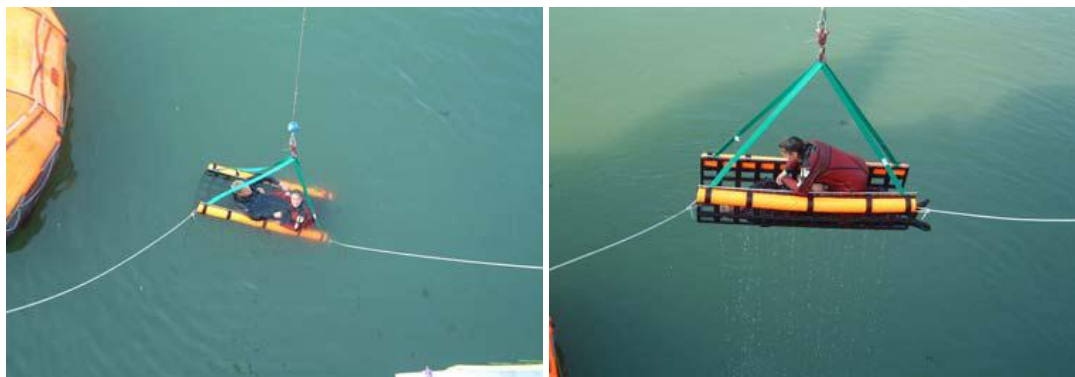
Figur 4-5. Den nödställda placeras på räddningsredskapet och lyfts ombord (Land & Marine Products Ltd)

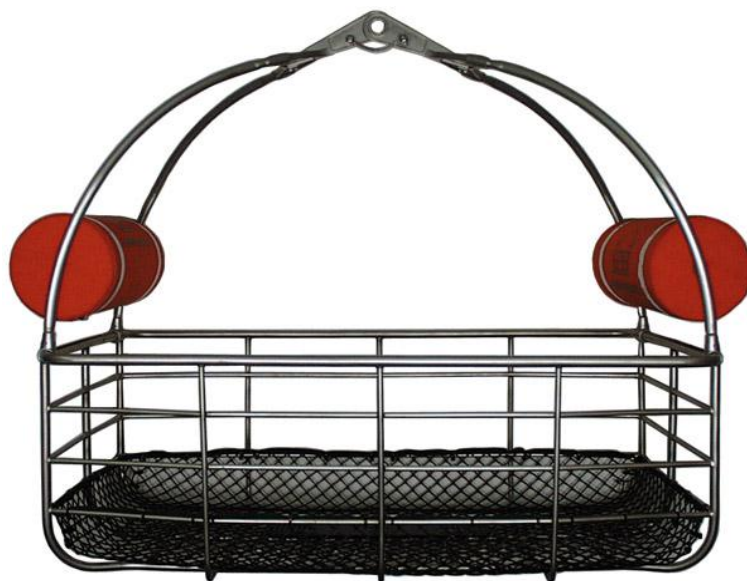
Figur 6. Rescue Basket (Lifesaving Systems Corporation)

Rescue basket är ett mer beprövat system eftersom denna finns som standardutrustning på United States Coast Guards räddningshelikoptrar. Den har därför även goda förutsättningar att fungera väl också ombord på fartyg med lägre fribord. Korgen är tillverkad av metall och är både lätthanterlig och kräver mycket lite förvaringsutrymme. Denna korg behöver liksom Jasons Stretcher en kran eller lyftbom samt en vinsch för att kunna användas. Styrlinor underlättar hanteringen. Dess storlek på endast 44,5 x 25 tum (113 x 63,5 cm) möjliggör dock inte bärgning av personer i liggande ställning. (Lifesaving Systems Corporation)

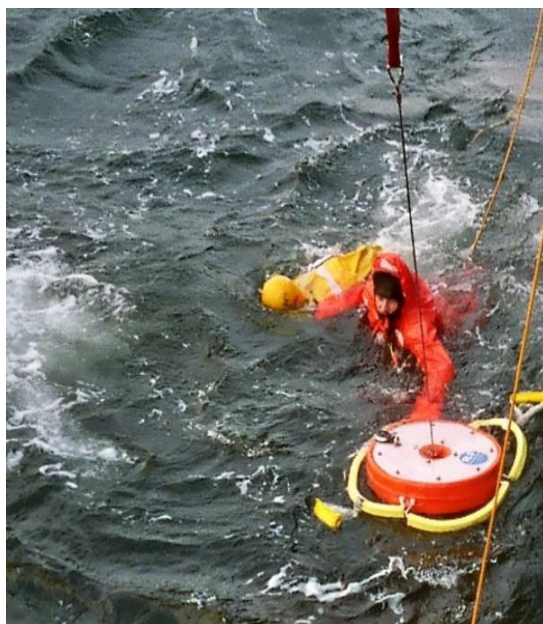
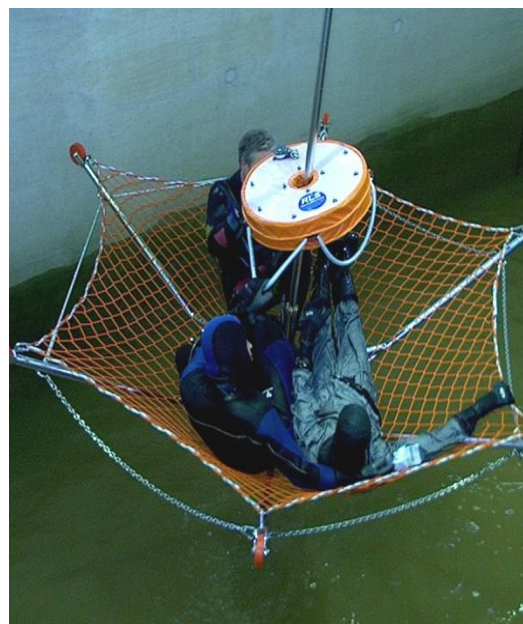
Figur 7-8. Räddningsnätet ligger dolt under ytan. När den nödstälde fått tag om livbojen hissas nätet upp och den nödstälde hamnar i "håven" (Schwindt)

RLS Rescue Star är en tysk innovation som har ett betydligt större forsknings- och utvecklingsarbete bakom sig än de övriga produkterna som redovisas i detta kapitel. RLS står för Rescue Lifting System och är ett forskningsprojekt som letts av Hildesheim University of Applied Sciences and Arts och började redan 1989. Också bl.a. German Maritime Search and Rescue Service, Naval Institute of Maritime Medicine samt Tysklands flaggstatsmyndighet BG Transport har deltagit i utvecklingsarbetet. Målsättningen var att skapa ett system som möjliggjorde räddning av personer från vattnet upptill däck i förhållanden där våghöjden är 3 meter. Slutresultatet blev den nya produkten Rescue Star. Systemet utgörs av ett runt hopfällbart räddningsnät som är fäst över en stomme av metall. Nätet påminner till form och utseende om ett stort paraply som sänks ner i vattnet med en kran. Ovanom räddningsnätet finns runt kranvajern en flytande boj (färgad röd på figuren till vänster) som inte är fäst vid själva konstruktionen utan löper längs kranvajern och hålls flytande medan nätet sänks ner under ytan. En nödställd som är vid medvetande ska då kunna ta tag i livbojen för att sedan följa med räddningsnätet när detta hissas upp ovanför vattenytan (se figur 7 och 8). (Schwindt. M, 2010 s. 3-4, 8-18)

Fördelen med systemet är att det inte störs nämnvärt av fartygets rullningsrörelser eftersom själva räddningsnätet ligger upptill 2,5 meter under

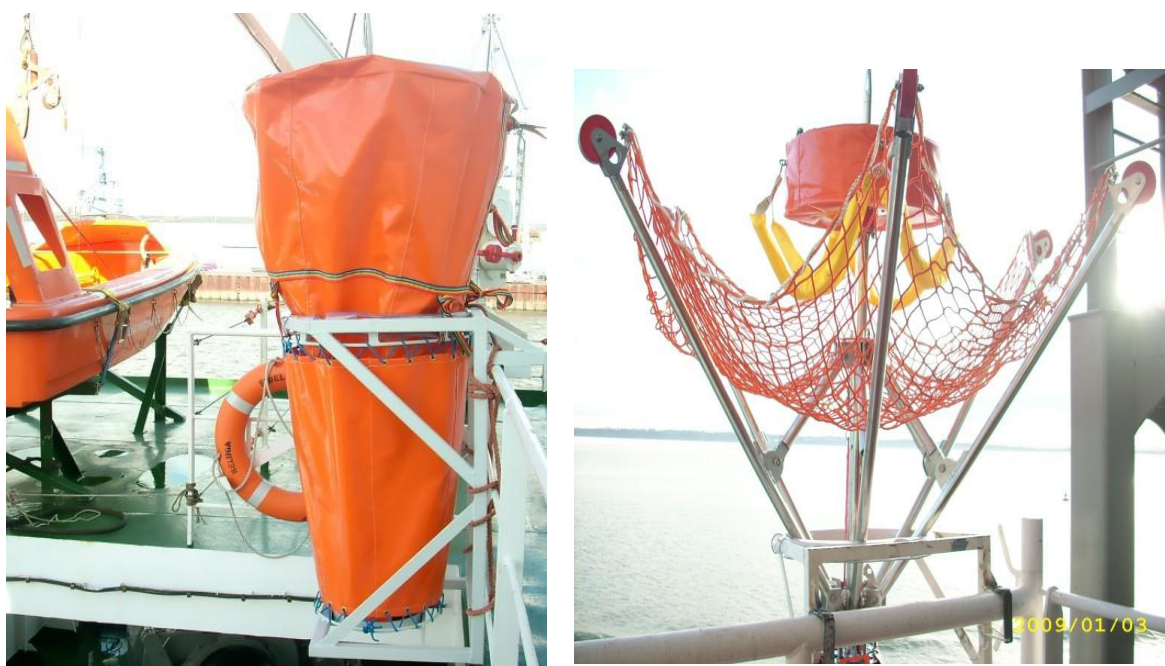
Figur 9-10. Förvaring av Rescue Star (Schwindt)

Rescue Star kräver relativt lite förvaringsutrymme och är alltid redo för omedelbart bruk, nätet utvecklas automatiskt när det lyfts upp från sin förvaringsposition. Enligt testrapporten som utvecklingsteamet gjort krävs heller ingen särskild skolning för att använda utrustningen, en kort introduktion

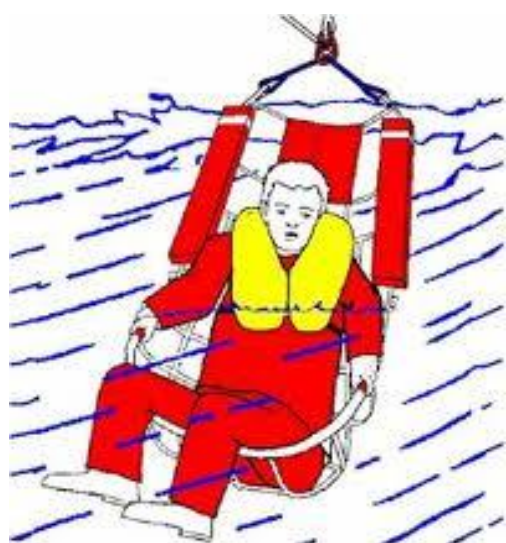
Figur 11. Markusnet (Markus Lifenet Ltd)

Konstruktionen är rätt så enkel. Den består av ett nät format som en påse med flytkroppar fästa upptill. Till systemet för också en kastlina fäst i nätet som kan kastas till den nödstälde så att denne kan dra nätet till sig och klättra in i det. Denna metod lämpar sig alltså bäst för personer som är vid medvetande och själva kan simma fram till räddningsnätet. Om den nödstälde är medvetslös rekommenderar tillverkaren att någon från det undsättande fartyget utrustade med flytväst, räddningsdräkt och säkerhetssele själv går ner i vattnet för att få in den nödstälde i nätet. (Markus Lifenet Ltd)

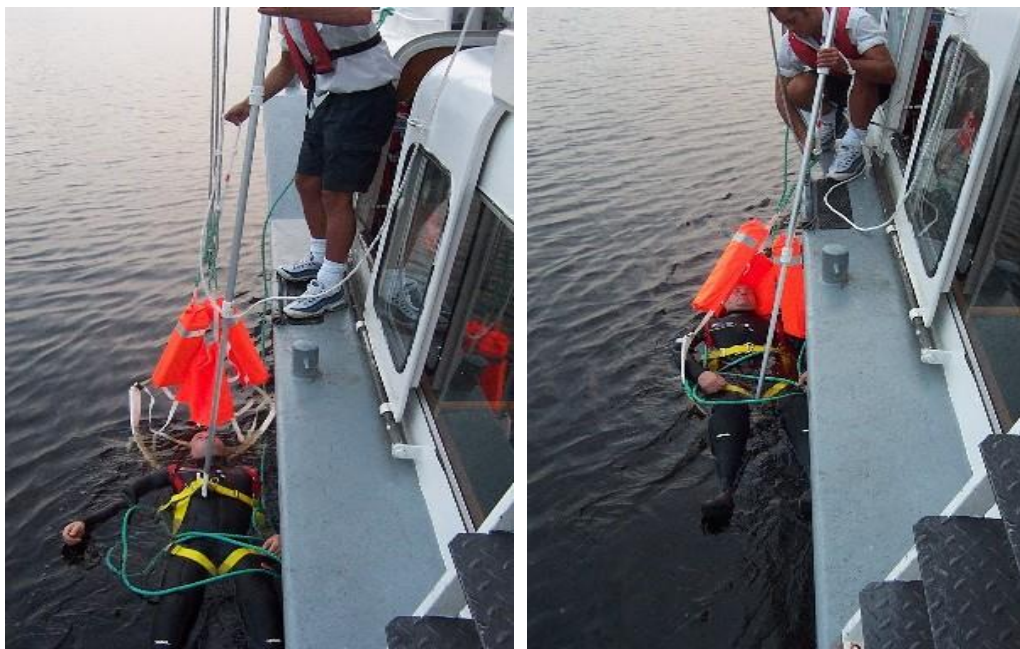
Figur 15-16. Markusnet lirkas på plats runt offret med hjälp av båtshake (Markus Lifenet Ltd)

Följande bildserie (Figur 15-18) visar en övning med Markusnet där en person agerar medvetslös nödställd medan en annan på egen hand räddar personen tillbaka ombord med hjälp av Markusnet och en liten bom med talja. Personen ombord på båten använder en båtshake för att lirka in olycksoffret i nätet. Proceduren tog enligt tillverkarens uppgifter ca 2 minuter från start till dess att personen var tryggt lyft ombord igen. Markusnet finns i 4 olika modeller där grundstommen är densamma, endast längden på lyftlinan varierar, den längsta är 40 meter. Markusnet är godkänd av både SOLAS och Lloyds Register. (Markus Lifenet Ltd.)

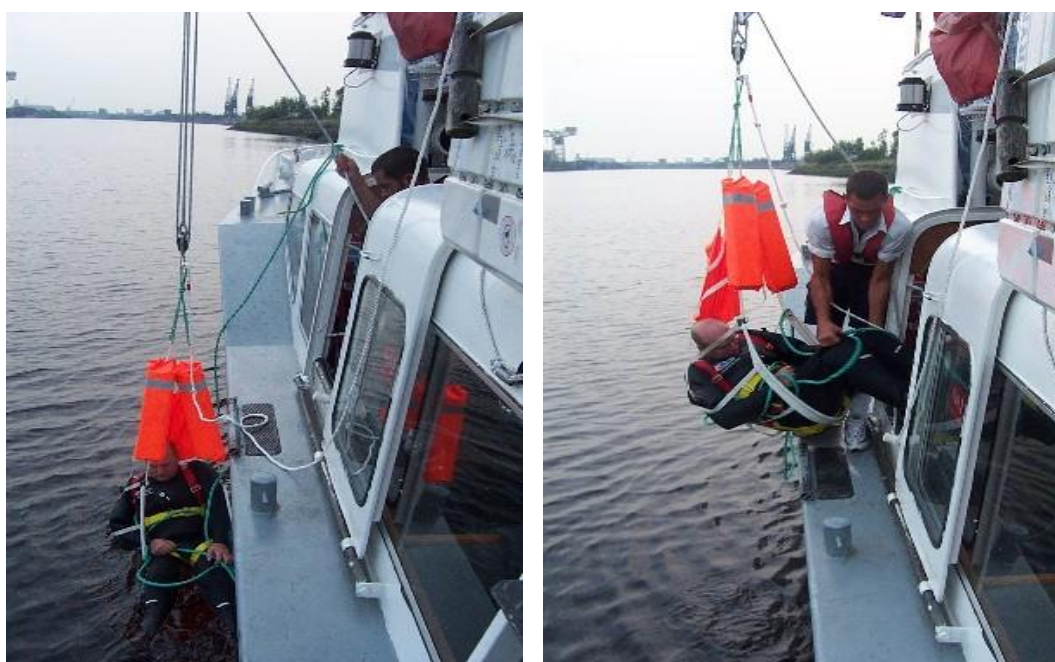
Figur 17-18. Personen lyfts ombord med hjälp av en bom med talja (Markus Lifenet Ltd)

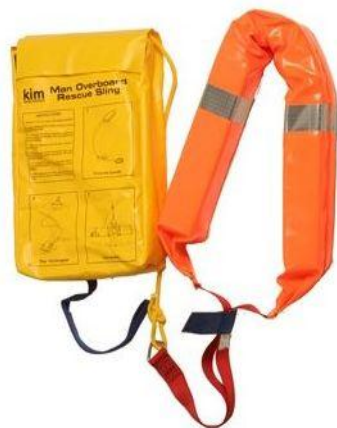
Figur 20. KIM MOB Rescue sling (Safety Marine)

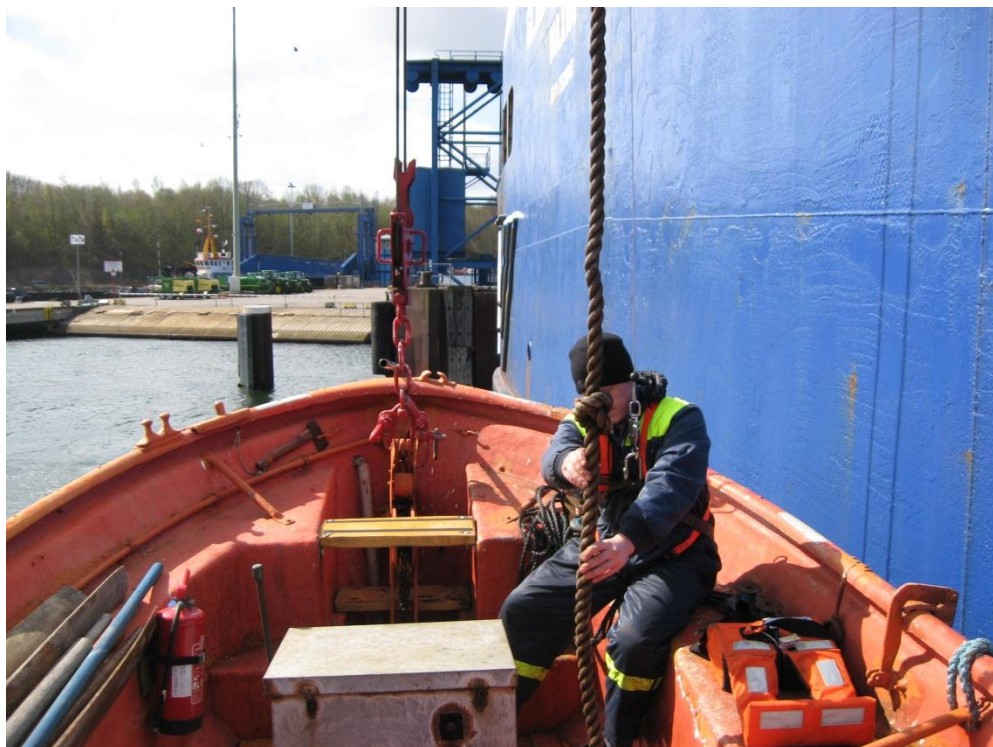
Figur 24. Sjösättning av beredskapsbåten i Travemünde 12.4.2011 (Eget arkiv)

Under en livbåtsövning i Travemünde den 12:e april 2011 där beredskapsbåten sjösattes bemannad av undertecknad samt fartygets andremaskinist beordrade befälhavaren att inte lösgöra båtens krokar från fallen när båten låg i vattnet. Han menade att det pga. den byiga vinden i hamnbassängen vid ögonblicket skulle ha varit svårt att manövrera båten tillbaka till fartygets sida och sedan fästa krokarna igen. Därför manövrerades beredskapsbåten endast längs fartygets utsida med krokarna hela tiden fästa i dävertens fall varefter den lyftes ombord igen. Vid sjösättningen iaktogs största försiktighet och båda personerna i båten använde hela tiden livsele med vajer. (Lillbacka Powerco Oy 2011)
