Stor - Sarvlaks park och trädgård

**En historisk utredning, nulägesbeskrivning och riktlinjer för
framtiden**

Examensarbete för Hortonom (YH)-examen
Utbildningsprogrammet för Landskapsplanering
Ekenäs 2012

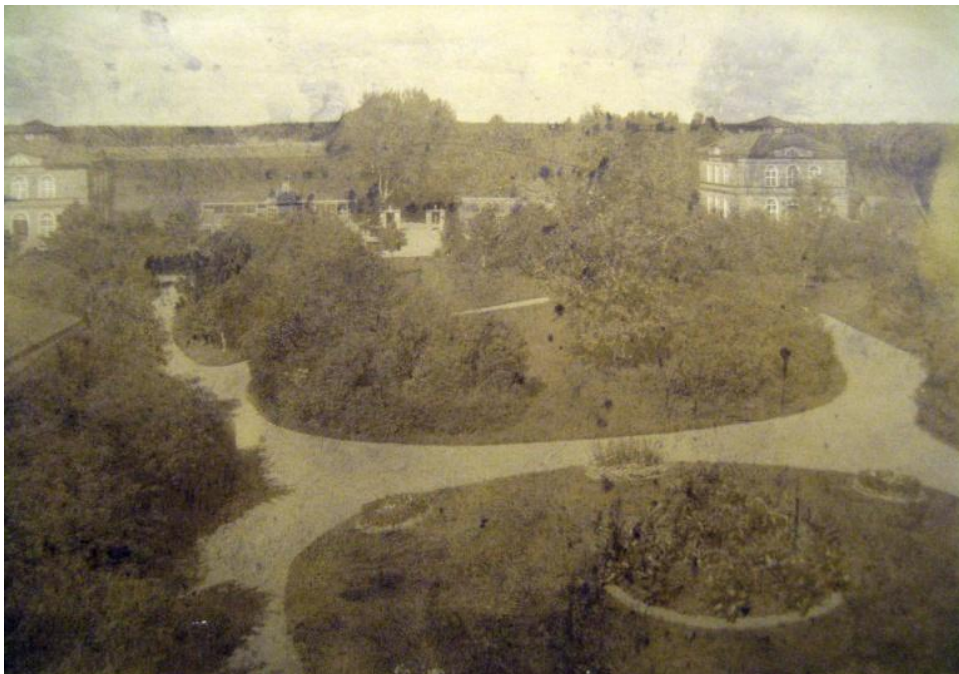
Figur 9: Vyn mot norr från corps de logis, 1899. De kublika tegelbyggnaderna syns på vänstra och högra sidan av bilden. Källa: Svenska litteratursällskapet i Finland, Helsingfors. Sarvlax bildarkiv.

På norra delen av gården ger byggnadernas placering ett intryck av en barockenlig anläggning. Växtligheten och gångarna präglas dock av den s.k. tyska stilen, med dess geometriska och rundade former som formas av slingrande gångar, rundade gräsytor och runda rabatter. Det fanns mycket växtlighet och blomsterväxter användes (se figur 9). Från bilden kan man även svagt urskilja orangeriet och persikohuset.

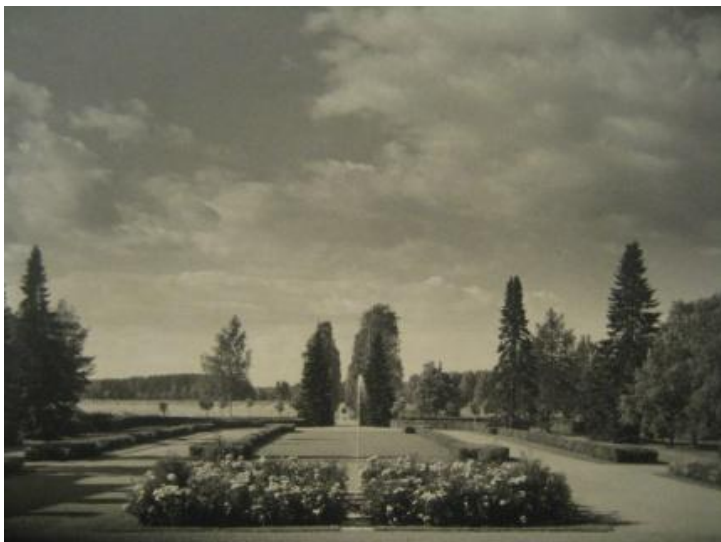
Figur 19: Imponerande vy mot norr, år 1937. Vattenelementet med den höga vattenstrålen och rosplanteringar runt denna. Källa: Svenska litteratursällskapet i Finland, Helsingfors. Sarvlax bildarkiv.

Corps de logiet arkitektur återspeglas tydligt i Olssons planering. Man kan tydligt se eftersträvan att sammanfoga parken med byggnaden för att skapa en helhet. Parkens utformning på norra sidan är nästan som en spegelbild av norra husfasaden. De raka häckplanteringarna vid infarten, återspeglar byggnadens sex murpilaster. Rundningen vid infarten kanske har inspirerats av den halvrunda formen som förr fanns i mitten av valmtaket (se figur 18). Taket byggdes om år 1934 till säteritak i 1600-talsstil. Den solida växtligheten som omgärdar den norra delens infart till gårdsplanen och flygelbyggnaderna, bildar tillsammans s.k. väggar för att stärka rumskänslan. Helt solid blev inte växtligheten i praktiken och rumskänslan är inte fullt lika stark (se figur 19).

Mittaxeln med vyn mot norra alléen är imponerande (se figur 19). Siktlinjen är lång och man såg på långt håll om någon närmade sig gården. De två pihtagranarna (*Abies*) fungerade som en port vid infarten till gårdsplanen. Från flygfotot (se figur 20) kan man se att man inte helt följde ritningen i frågan om häck- och växtplanteringarna. Istället för sex långa häckar på inre sidan av gårdsplanen, anlades endast fyra. Dessa häckar följde nog trots detta Olssons grundidé.

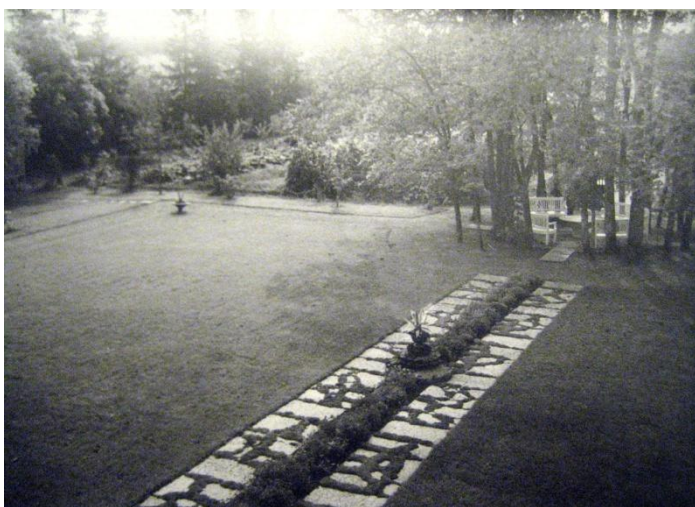
Figur 21: Skifferstengången från trädgårdstrappan till bersån, 1937. Den mer privata södra delen bakom corps de logis begränsas till trädgården. Källa: Svenska litteratursällskapet i Finland, Helsingfors. Sarvlax bildarkiv.

Till skillnad från den norra sidan, som fungerar som en storslagen och offentlig paradingång, hade den södra sidan en mer intim och privat rumskänsla. I mitten finns en berså, där det finns bänkar och det gamla kvarnhjulet fungerar som bord (se figur 21). Bersån fanns eventuellt redan på V.M. von Borns ritning från år 1898, men med säkerhet fanns den redan på Ernst von Borns ritning från år 1923. Nu planerade Olsson in en rak,

enligt mittaxeln gående, skifferstengång från corps de logiet till bersån. I mitten av gången finns en planteringsyta och i den en urna med en exotisk växt. Från luftfotot (se figur 22) kan man se hur trädgården såg ut under denna tid.

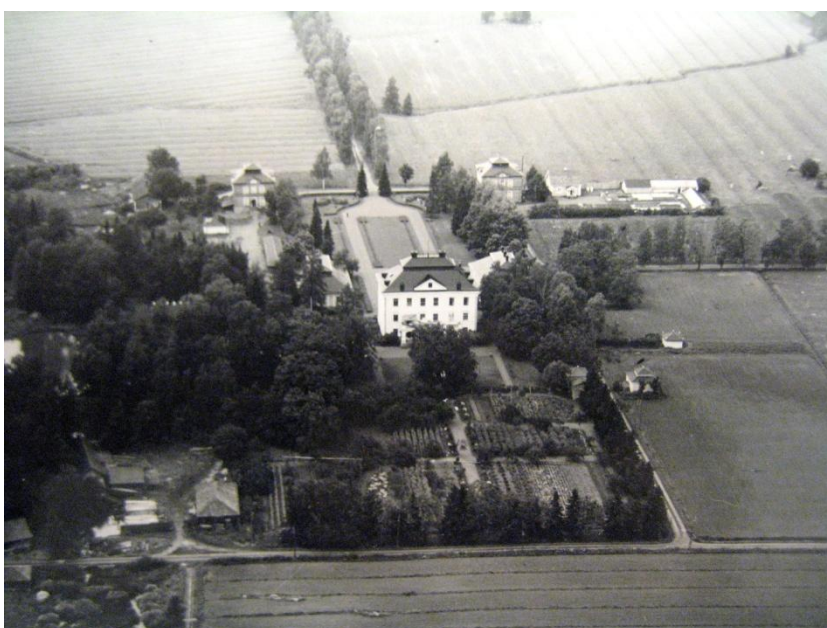
Figur 22: Luftfoto 1937. Den stora bersån strax söder om corps de logis och trädgården längre söderut, med odlingar. Källa: Svenska litteratursällskapet i Finland, Helsingfors. Sarvlax bildarkiv.

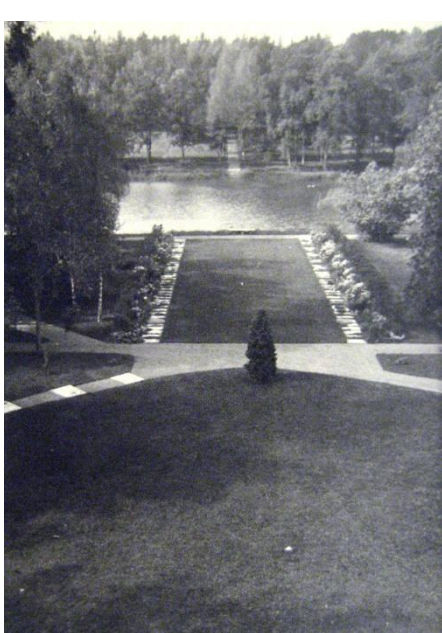
Figur 23: Datering saknas, men möjligen 1930-40-tal. Vyn mot väster över dammen, sett från corps de logiet. Källa: Svenska litteratursällskapet i Finland, Helsingfors. Sarvlax bildarkiv.

Planeringens västra del avgränsas till dammen. Närmast corps de logiet finns en halvrund gräsmatta, som omringas av gångar. Utformningen liknar den som redan tidigare funnits och formen ändrades inte markant, säkerligen tack vare de ändamålsenliga gångarna som ledde till olika platser på gården. Planteringarna i kanterna av denna yta anlades inte. Mellan dammen och corps de logiet kan man se ett fyrkantigt element (se figur 17), som kanske enligt planen var ett vattenelement eller en rabatt, men detta element syns inte på bilder från denna tid. Från figur 23 kan man se vyn ut över dammen och vägen och alléen som fortsätter på västra sidan av dammen. En tuja (*Thuja*) var placerad vid gångarnas knutpunkt, vilket från marknivå sett störde siktlinjen över dammen. Vid närmare granskning av äldre fotografier har jag märkt att tujan sparats och att man inte följt Olssons planering till punkt och pricka här heller (se figur 24). I och för sig: varför bygga om något fungerande och vackert? Mot dammen ledde en rektangulär gräsmatta, som omgärdades på var sin sida av skifferstensgångar och brevid dessa långa blomsterrabatter. Med detta öppnades den vackra vyn över dammen bättre.

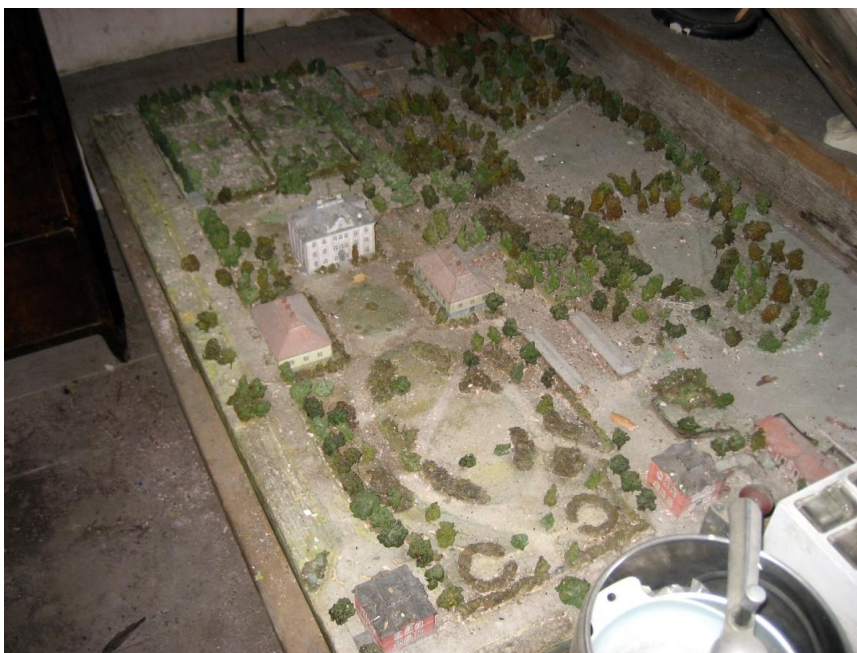
Figur 26: Miniatyrmodellen av Sarvlaks. Foto: Jenna Andersson april 2011.

Vi fick även besöka corps de logiet under besöket. Birgitta Dahlberg guidade oss i slottet och förde oss upp till vinden därifrån vi kunde fotografera parken. Uppe på vinden fanns en miniatyrmodell av parken (se figur 26). Datering och uppgifter om skapare saknas, men i miniatyrmodellen har corps de logiet valmtak och parken gestaltats enligt den stil som förekommer i Ernst von Borns ritning från 1923. Persikohuset och vinkastet saknas, så miniatyren kan ha gjorts mellan 1914-1933. Miniatyren är mycket detaljrik, byggnaderna är omsorgsfullt gjorda, växtlighet, gångar, broar, staket och andra konstruktioner visas. Miniatyrmodellen är en värdefull formgivning av parken och gården. Platsbesöket gav mig mycket information om nuläget och ny motivation för arbetet. Ett uppehåll i utförandet av arbetet skedde dock eftersom jag började yrkesarbete och efter långa arbetsdagar räckte varken min tid eller energi för examensarbetet.

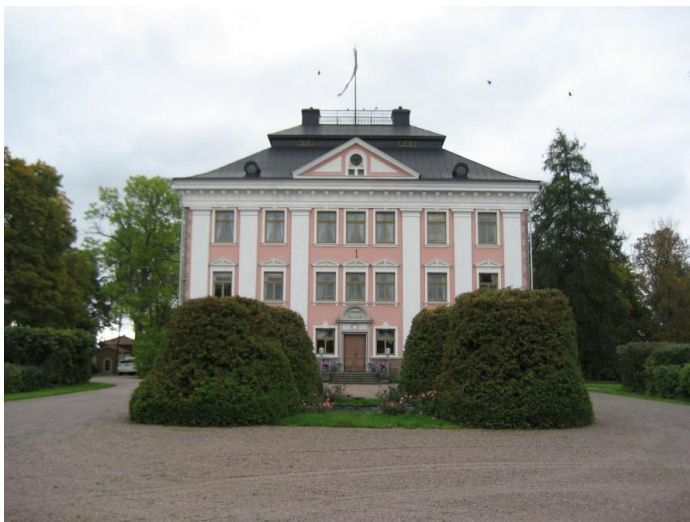
Figur 28: Corps de logiets norra fasad. På bilden kan man även se de stora tujorna och vattenelementet. Foto Jenna Andersson, september 2011.

Tujorna (*Thuja*) som finns vid vattenelementet framför corps de logiet och emellan flygelbyggnaderna har blivit stora (se figur 28), fastän dessa blivit beskurna regelbundet. Det är naturligt och hör till naturens karaktär att förändras och växa med tiden och så har även dessa tujor gjort. Visst är de i vägen för corps de logiets fina fasad, men man kan tänka på att dessa tujor redan är över 80 år gamla och på det sättet är de värdefulla. Vattenelementet mellan tujorna är ur funktion p.g.a. läckage och runt det finns rosenplanteringar.

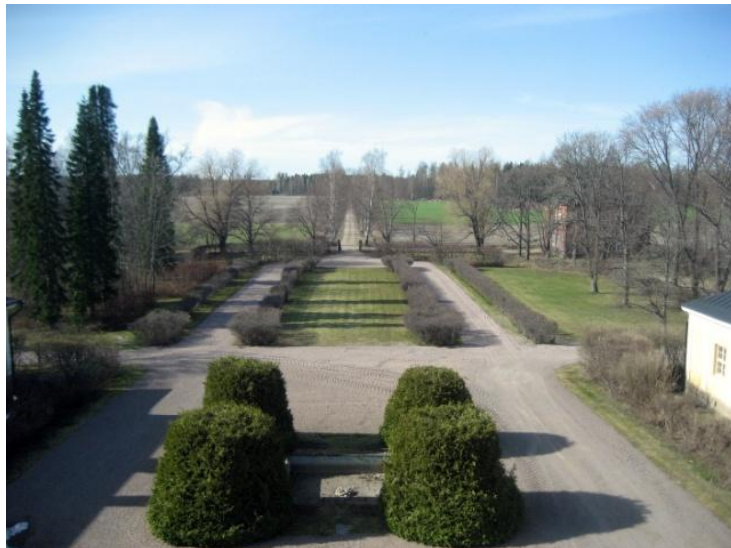
Figur 30: Vy mot norr från corps de logiet. T.v. de gamla ädelgranarna (Abies) och t.h. bakom träden "magasinsbyggnaden". Foto: Jenna Andersson, april 2011.

De långa häckplanteringarna i mitten av norra delen har hållits formklippta, gräsmattorna är välskötta och de grusbelagda ytorna ogräsfria (se figur 30). Till en del har växtligheten förvildats på den västra delen. Här finns idag blandad vegetation av bl.a. syren (*Syringa*), ask (*Fraxinus excelsior*), kornell (*Cornus*), björk (*Betula*), gran (*Picea*), lönn (*Acer platanoides*), ärtbuske (*Caragana*). De formklippta häckarna vid flyglarna består också till viss del av blandad vegetation.

Från bilderna nedan kan man se hur växtligheten vuxit och förändrat platsens karaktär, nuläget (se figur 30) och läget år 1937 (se figur 31). Man ser tydligt hur t.ex. ädelgranarna (*Abies*) vuxit och blivit höga. Dessa samma ädelgranar kan man se i fotografier från slutet av 1800-talet. Idag finns det runt den norra delen mer storvuxna träd, som vackert ramar in

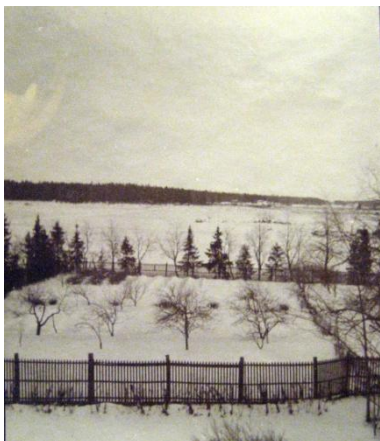
Figur 33: Vintrig vy mot söder från corps de logi, 1914. Det gamla staketet, fruktträd och t.h. en del av bersån. Källa: Svenska litteratursällskapet i Finland, Helsingfors. Sarvlax bildarkiv.

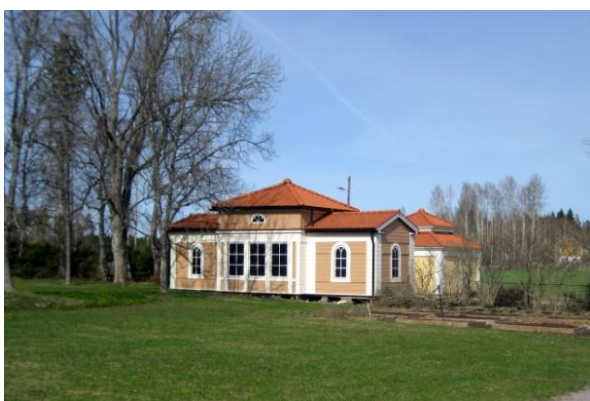
Figur 34: Den gamla hushållsboden, t.v. granhäck och askar, t.h. odlingslådor. Foto: Jenna Andersson, april 2011.

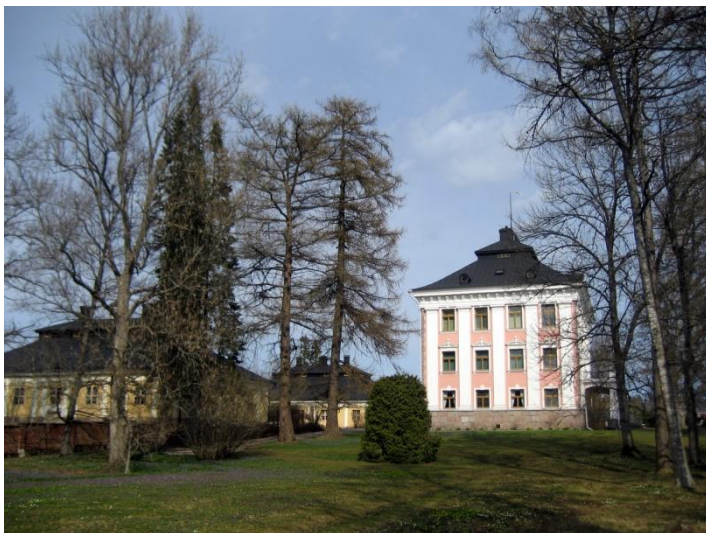
Figur 35: Foto taget från väster mot corps de logiet. Foto: Jenna Andersson, april 2011.

Den västra delen, närmast corps de logiet, består idag mestadels av gräsmatta och gamla värdefulla träd (se figurer 35 & 37). De flesta gångar har försvunnit med tiden, men träd i form av alléer vittnar om det gamla gångnätet. De gamla gångarna kan även urskiljas ställvis som insjunkna gräsbelagda stråk i gräsmattan. Då man går på dessa märker man att marken är hård och sand och grus kan urskiljas om man skrapar bort lite gräs.

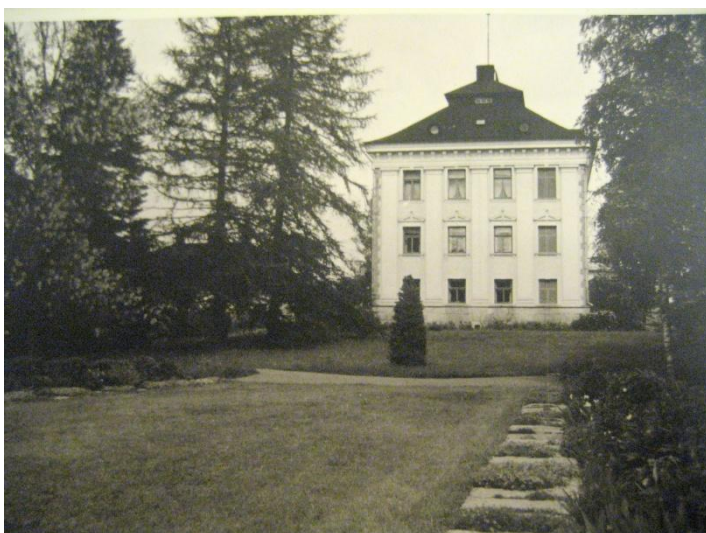
Figur 36: Närmast skifferstensgångar och perennrabatter, 1942. Mycket liknande trädbestånd som idag. Tujan (Thuja) i mitten som fälldes 2011, t.v. de två stora lärkträden (Larix) och ädelgran (Abies) finns kvar i parken. Källa: Svenska litteratursällskapet i Finland, Helsingfors. Sarvlax bildarkiv.

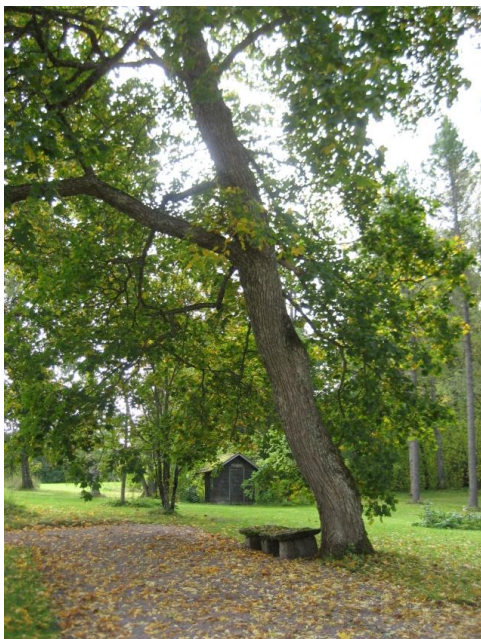
*Figur 37: Lekstugan från 1800-talet, en gammal stenbänk och vid denna en lönn (*Acer platanoides*). Foto: Jenna Andersson, september 2011.*

De gångar som idag finns kvar är grusbelagda och välskötta. Från nulägesritningen (se figur 27) kan man se dessa. I söder om den västra delen finns kvar en gammal lekstuga som omgärdas av syren (*Syringa*) buskage (se figur 37). Lekstugan är inritad redan i V.M. von Borns ritning, så åldern på denna byggnad är hög. Runtom i parken finns även gamla bänkar. Bänkarna består av stenskivor och granitfötter. Vissa av dessa är i ganska dåligt skick och det är svårt att ange när de kommit till parken. Dessutom finns det nyare parkbänkar placerade på vackra ställen i parken.

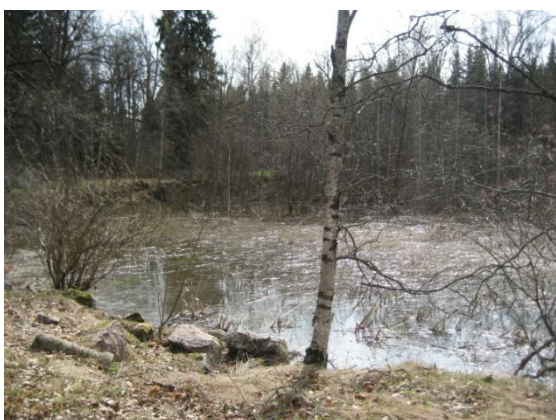
Det man mest lägger märke till är eventuellt den gamla dammen i parken, som förr starkt präglade parkens utseende. Idag liknar dammen dock mer en sumpmark igenvuxen av bl.a. vass, kaveldun och olika gräs- och starrarter. På den gamla dammens kanter växer idag snår, men även stora träd bl.a. björk (*Betula*) och lönn (*Acer*). På våren var den till en del fylld av smältvatten (se figur 38), men på sommaren rann endast en bäck genom området (se figur 39). Ön som förr fanns i dammen är idag en liten upphöjning som man kan urskilja från terrängen. På upphöjningen växer bl.a. stora ekar (*Quercus robur*) och någon ädelgran (*Abies*).

Figur 38: På våren fylls dammen av smältvatten. Foto: Jenna Andersson, april 2011.

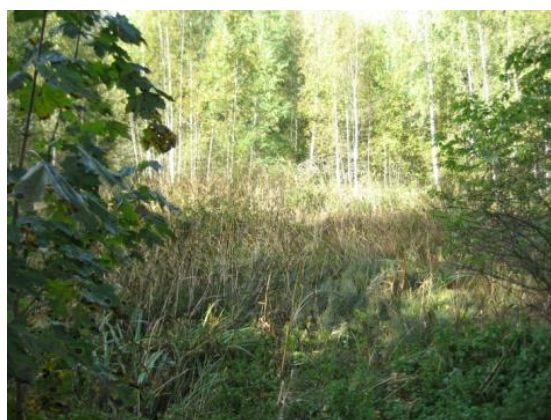
Figur 39: På sommaren är vattenståndet betydligt lägre. Foto: Jenna Andersson, september 2011.

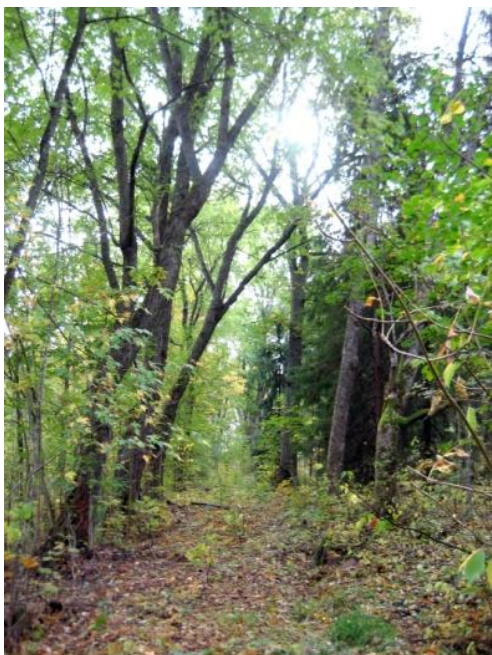
Figur 40: Bland snårskogen hittar man tydliga spår av vägar. På bilden den igenvuxna allén på västra sidan av dammen. Foto: Jenna Andersson, september 2011.

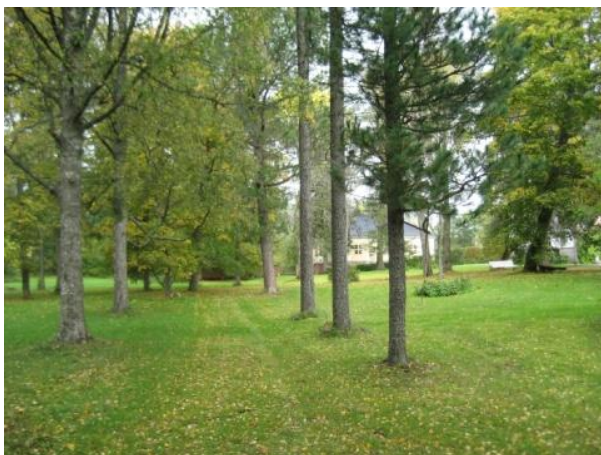
Figur 41: Exempel på en igenvuxen gång. Gången väster om lekstugan. Träden finns som allé runt gången och insjunknad kan ses i gräset. Foto: Jenna Andersson, september 2011.

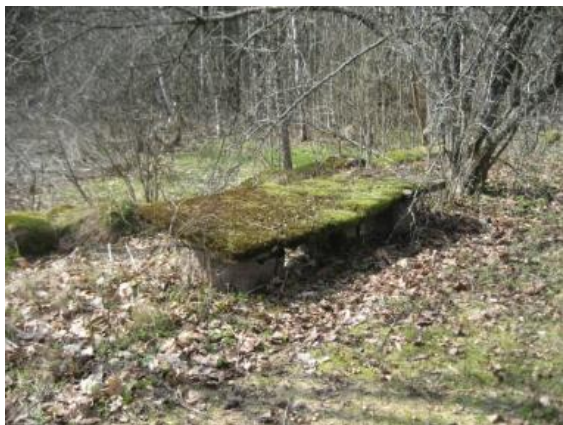
Figur 46: En gammal granitbänk vid dammens östra sida. Foto: Jenna Andersson april 2011.

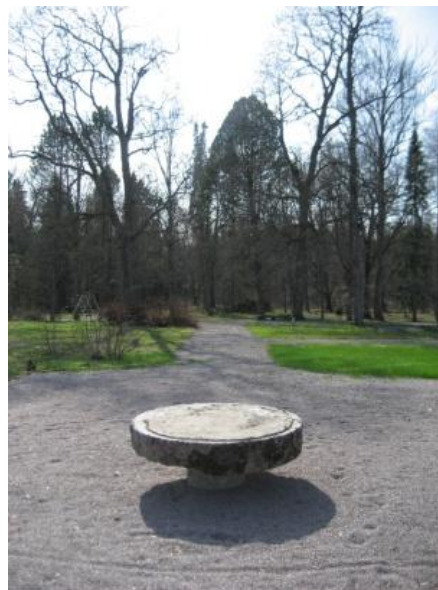
Figur 47: Det gamla kvarhjulet. Foto: Jenna Andersson april 2011.

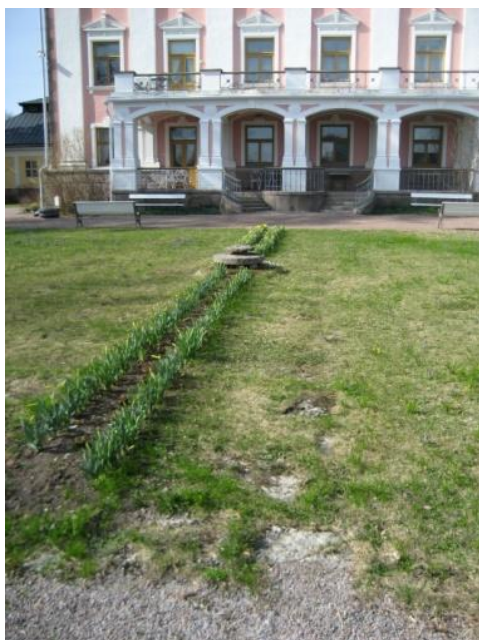
Figur 48: På våren kan man se en del av den igenvuxna skifferstensgången vid corps de logiet. Foto: Jenna Andersson april 2011.

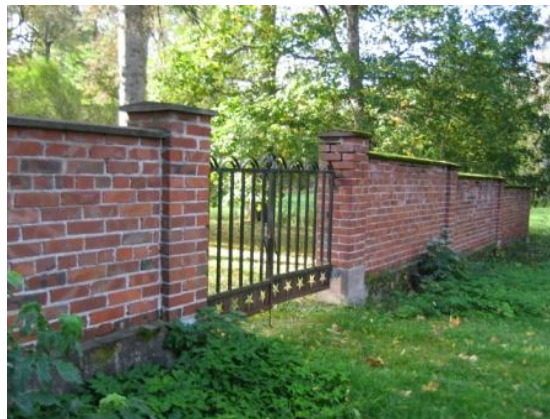
Figur 49: Tegelmur och port, där man förr gick till "Folkets gårdsplan". Foto: Jenna Andersson september 2011.
