# Konservointisuunnitelma museorekisteröitävälle ajoneuvolle

Metropolia Ammattikorkeakoulu  
Konservaattori AMK  
Esinekonservointi  
Opinnäytetyö  
30.4.2012

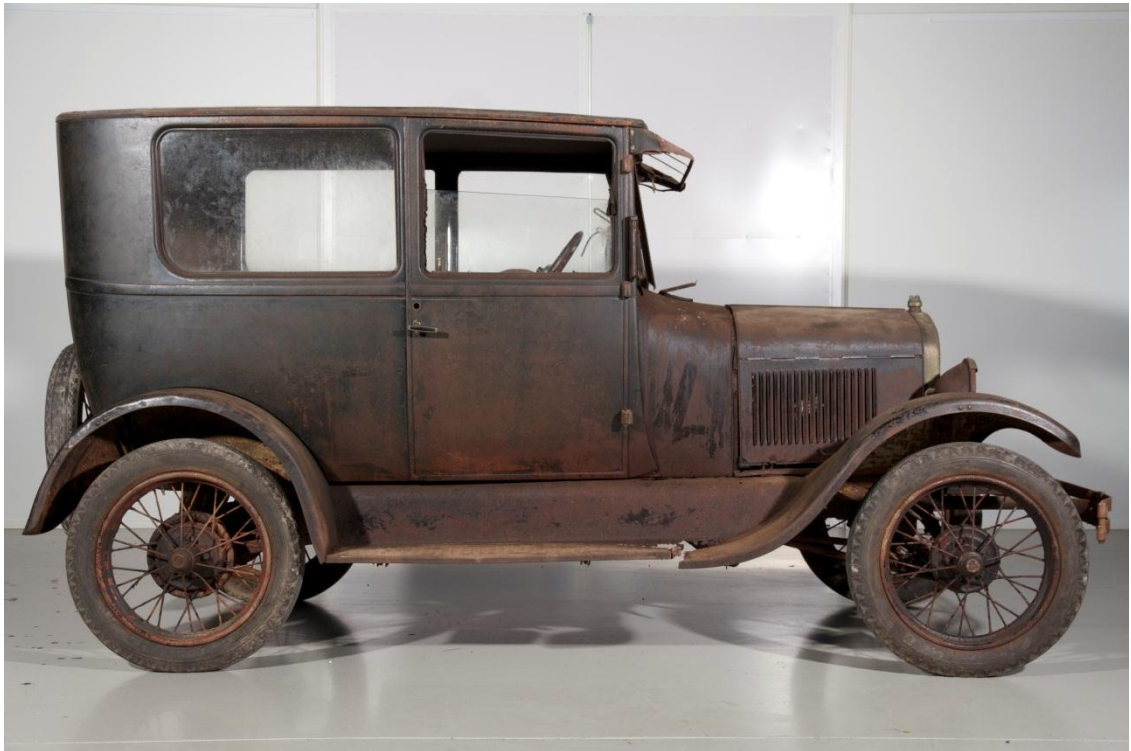
Kuva 2. Oikea sivu.

TU-93 oli viimeisimpien valmistuneiden T-mallien joukossa. Sen valmistenumero on 14869868, eli se on valmistettu huhtikuussa 1927, kuukautta ennen tuotannon lopettamista [6, s. 291]. Auto on todennäköisesti saapunut Rauman satamaan vuonna 1929 ja se on rekisteröity Turussa. TU-93 on mahdollisesti koottu joko Ruotsissa tai Tanskassa. Koko historiansa aikana autolla on ollut vain kaksi omistajaa. Auton virallisten papereiden olinpaikkaa ei vielä tämän työn julkaisupäivään mennessä löydetty, mutta niiden oletetaan kuitenkin olevan vielä olemassa [10]. Turun maakunta-arkiston mukaan auto on poistettu rekisteristä vuonna 1957, jolloin kyseinen rekisterinumero TU-93 annettiin toiselle autolle.

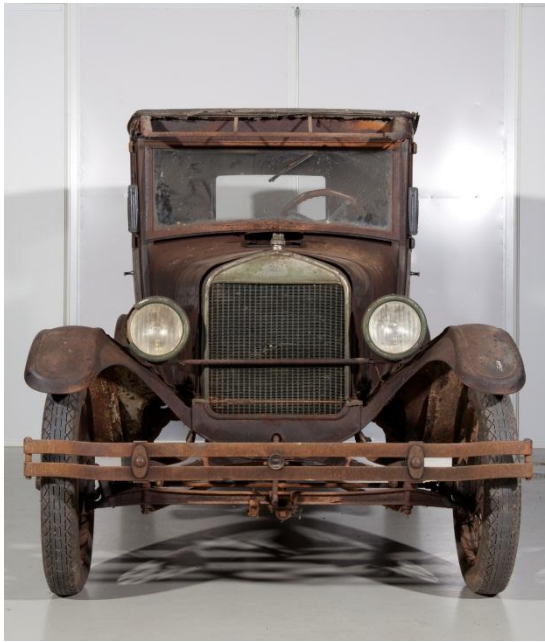
Kuva 3. Keula.

TU-93 on malliltaan kaksiovinen Tudor Sedan, jossa on tilat viidelle hengelle. Auton kori on tumman vihreä (Chanel Green) kerman värisillä ohuilla koristeraidoilla. Lokasuojat ja astinlaudat ovat mustia, kuten ne ovat aina olleet T-mallissa. Sisustan istuinten, ovien sekä sisäseinien ikkunoiden alapuolinen verhoilu on alkuperäinen harmaa kangas vihreillä ohuilla raidoilla. Korin yläosan verhoilu on tehty harmaalla huopakankaalla. Alkuperäisiä harmaita lattiamattoja ei ole, vaan ne on korvattu kumimatoilla. Takaikkunassa on harmaa alkuperäisen mukainen silkkirullaverho.

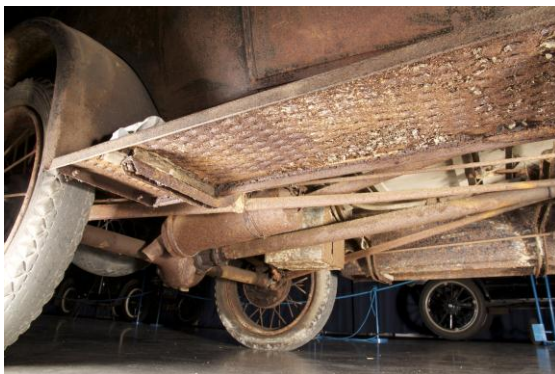
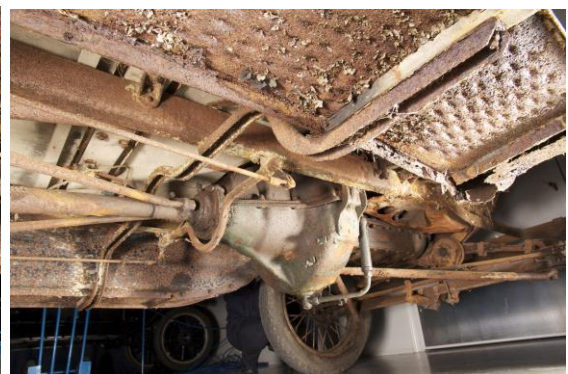
Kuva 6.

Auton alusta on kauttaaltaan korroosion peitossa ja maalipintaa on jäljellä vain vähän. Jäljellä oleva maalipinta on myös useasta kohtaa jo irtoamisillaan ja on kiinnittynyt vain pienestä osasta. Tämä on havaittavissa erityisesti astinlautojen alapinnoissa. Vaihteiston kotelon pinta on värjäytynyt osittain vihertäväksi vuotaneen öljyn takia.

Kovettunutta ja pintoihin kiinnittynyttä likaa on huomattavan vähän, joka on todennäköisesti karissut pois korroosiotuotteiden mukana.

Vanteiden maalipinta on suurilta osin irronnut. Pohjamaali on punainen, jonka päällä on musta maalikerros. Joitakin pintoja on vääntynyt, mutta vanteet ovat päällisin puolin suorat ja jäykät. Auton kumit ovat haurastuneet ja niiden kyljet halkeilleet. Sisuskumit pitävät kuitenkin yhä ilman sisällään. Vararenkaan kumi sekä vanne ovat paremmassa kunnossa. Alkuperäisissä sisuskumeissa oli metallitappiventtiilit, jotka TU-93:ssa ovat kuitenkin nyt kumipäällysteiset. Sisukumit on siis jossain vaiheessa vaihdettu uudempiin [9]. Kaikki renkaat pyörivät ja auto liikkuu kevyesti työntämällä. Akselistojen nivelissä ja kiinnityksissä ei mitään huomattavaa väljyyttä ollut havaittavissa.

Alustan suurin työmäärä on korroosion poistossa. Irtonainen ruoste poistetaan teräsvillalla ja – harjalla mekaanisesti hankaamalla. Kiinnittynyttä ruostetta tämä ei poista, vaan pinta lähinnä kiillottuu. Moottorin öljyjen ja nivelten voiteluaineiden paksult rasvaamat kohdat puhdistetaan aromaattisia hiilivetyjä sisältävällä liuottimella, sillä ne emulgoivat tehokkaasti paksuja rasvoja, öljyjä sekä likaa [19, s. 26–27]. Liuotinta voidaan käyttää myös hauteena, jotta paksuja likakerroksia saadaan pehmenemään. Liuotinta imeytetään pumpuliin, joka laitetaan liotettavan likakohdan päälle. Pumpuli peitetään muovikelmulla ja kiinnitetään kohtaan magneeteilla.

Kun irtonaiset korroosiotuotteet on poistettu, voidaan lopullinen metallipintojen puhdistus toteuttaa sitruunahappogeelillä. Deionisoituun veteen sekoitetaan sitruunahappo 5 % liuokseksi. Tämän jälkeen happoliuokseen lisätään metyyliiselluloosajauhetta, jotta se saadaan geelimäiseksi. Geelin muodossa sitä on helppo hallita metallipinnoilla ja se pysyy paikoillaan myös kaltevissa kohdissa. Geeli levitetään pienelle alueelle kerrallaan, jolloin sitä on helpompi seurata ja käsitellä. Ensimmäinen käsittelyaika pidetään lyhyenä, esimerkiksi 15-20 minuuttia, jonka jälkeen geeli poistetaan ja alue huuhdellaan huolellisesti runsaalla vedellä. Ensimmäisen käsittelyn arvioinnilla saadaan osviittaa tarpeellisesta käsittelyajasta sekä -kerroista. Sitruunahappokäsittely kannattaa mieluummin tehdä lyhyemmillä vaikutusajoilla 2-3 kertaa, jolloin toimenpidettä on helpompi kontrolloida. Pienet paikalliset korroosiojäämät voidaan poistaa mekaanisesti teräsvillalla harjaamalla. Hankaamisen avuksi voidaan lisätä tippa esimerkiksi aseöljyä. Pintaa ei ole syytä saada happokäsittelyllä kiiltäväksi paljaaksi metalliksi, jolloin se on erittäin reaktiivisessa

Alustassa olevat maalijäämät säilytetään niiltä osin kun maali on hyvin kiinnittynyt ja stabiilia. Maalipinnan sekä pistekorroosion täyttämät kohdat puhdistetaan mekaanisesti ensin muoviharjalla. Puhdistuksen ajaksi maalipintoja voidaan konsolidoida Plexigum PQ 610 sidosaineella. Plexigum liuotetaan liuottimeen, kuten asetoni tai Shellsol T, noin 10 % liuokseksi, jolla maali kiinnitetään metallin pintaan. Liima voidaan esimerkiksi injektoida pieninä määrinä irtoilevan maalin reuna- ja halkeamakohtiin. Kun Plexigum on kuivunut, käsitellään pinta vielä lämpölusikalla, jolloin maalipinta kiinnittyy metalliin tukevammin ja tasaisesti. Puhdistuksen jälkeen, ennen pintojen lopullista suojausta kaikki ylimääräinen liima poistetaan samalla liuottimella, jolla Plexigum on liotettu. Pienimmätkin irtoilevat palat olisi mahdollista kiinnittää uudelleen, mutta kokonaisuuden kannalta tämä ei olisi merkittävää. Maalin alle jäävät kohdat olisivat myös vaikeasti puhdistettavissa, mistä voisi seurata komplikaatioita tulevaisuudessa. Osa maaleista on myös erittäin hapettuneita. Ennen maalipintojen käsittelyä liuottimella, tulee sen sopivuus testata, ettei maali vahingoitu. Irti lähtevistä maalipaloista talletetaan näytteet mahdollisia myöhempiä analyysejä varten.

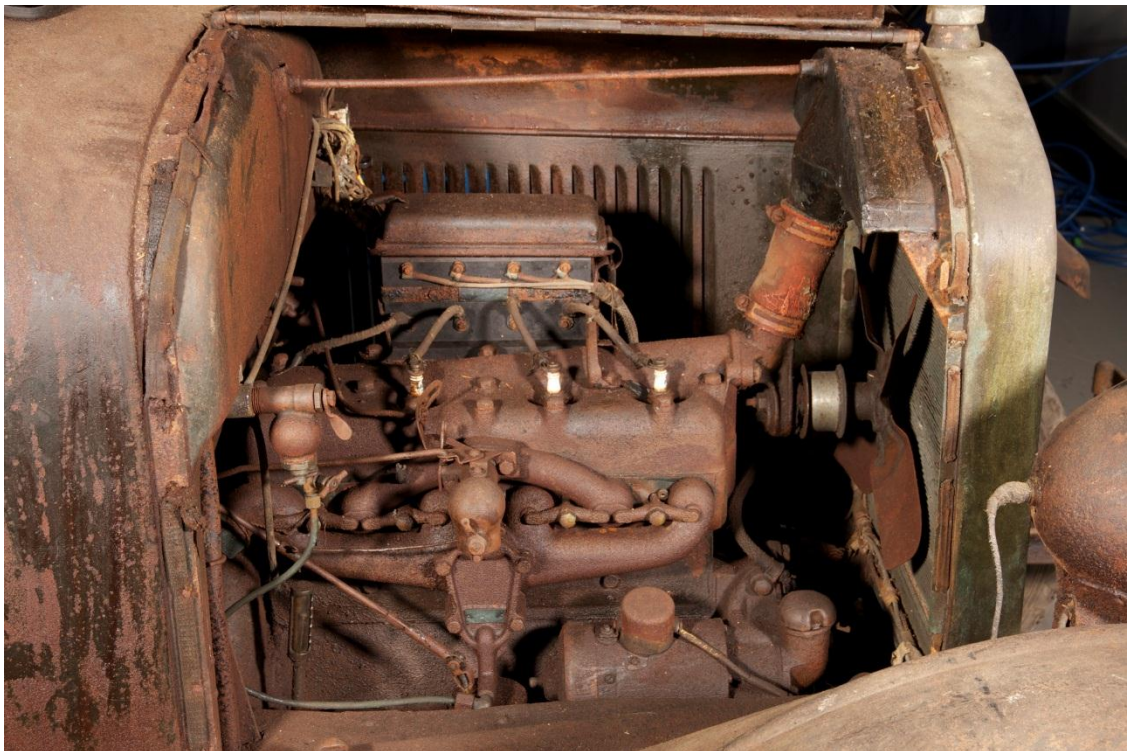
Kuva 8. Moottorin oikea sivu.

Moottorin pinnat ovat lähes kauttaaltaan tasaisen korroosiokerroksen peittämiä eikä maalipintaa ole juuri jäljellä. Moottoritilan pinnat ovat myös öljyisiä. Jäähdyttäjän kumiletkuliitos on haurastunut ja jäähdyttäjän tuulettimen vetohihna puuttuu. Sylinterinkannen tiivisteet eivät ole alkuperäiset, joten kone on todennäköisesti avattu ja huollettu jossain vaiheessa. Yksi sytytystulppa puuttuu. Käynnistyskampea pyörittämällä moottori pyörii, joten suurempia rakenteellisia vaurioita ei moottorin sisällä todennäköisesti ole.

TU-93:sen pitkän seisonta-ajan takia on moottori purettava kokonaan, jotta sen sisäpuolinen puhdistus voidaan suorittaa huolellisesti. Kaikki osat tarkastetaan vaurioiden ja kulumien osalta. Kuluneet ja vaurioituneet osat sekä sylinterin pinnat on tarvittaessa uusittava. Kaikkien vaihdetut vanhat osat arkistoidaan. Osa moottorin osista voisivat olla tehtaan alkuperäisasia, sillä autolla tuskin on ajettu 1950- luvun jälkeen. Pienemmät käyttöön jäävät osat, kuten esimerkiksi kaasutin, pestään 5 % sitruunahappokylvyssä, jotta sisäpintojen korroosio saadaan poistettua

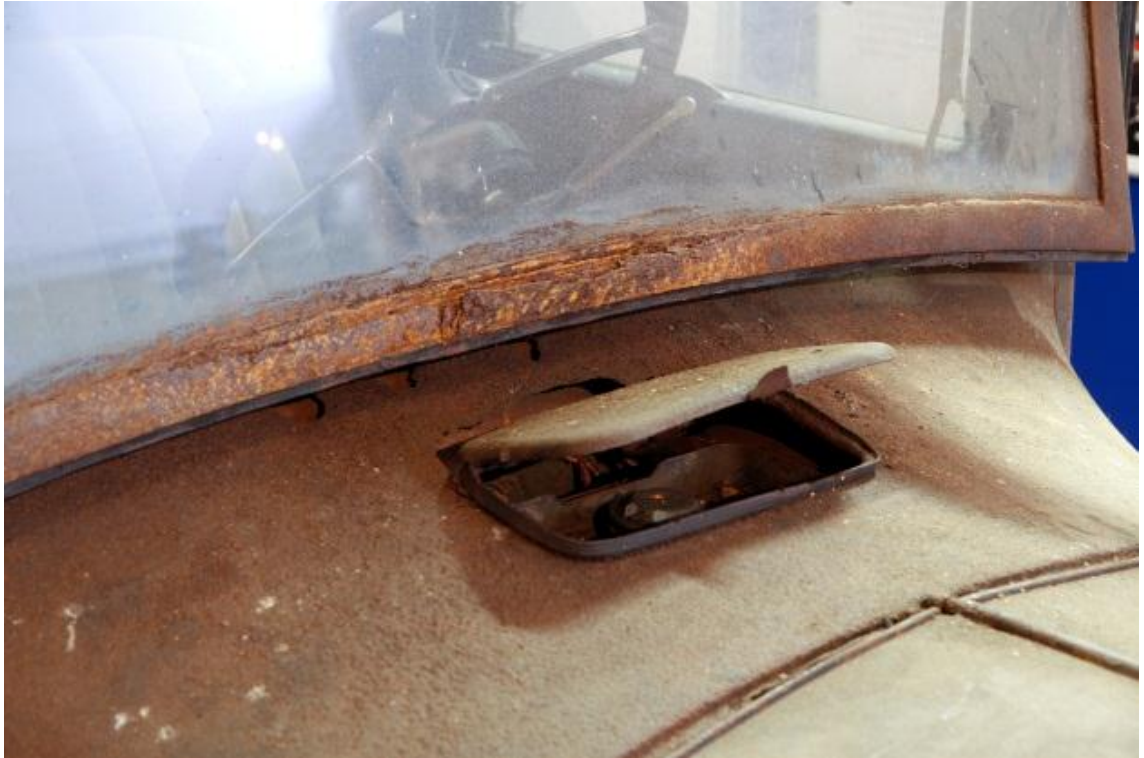
Korin osalta suurimmat vauriot ovat syntyneet ajon jälkeisen huonon säilytyksen aikana. Autoa on ilmeisesti säilytetty navettarakennuksen seinustalla kattolipan alla ennen kuin se on siirretty parempiin olosuhteisiin. Rakennuksen katon läpi oli päässyt vuotamaan vettä auton aurinkolipan päälle. Siitä vesi oli valunut polttoainetankin korkin kohdalle ja molempien astinlautojen ja etulokasuojien liitoskohtiin. Veden valuminen on johtanut aggressiiviseen paikalliseen korroosioon ikkunalistoissa, polttoainetankin korkin kansiluukun ympärillä, alapalkin molemmissa sivuissa sekä astinlautojen ja etulokasuojien liitoskohdissa. Näissä kohdissa korroosio on päässyt etenemään läpi metallin. Myös tuulilasin ylä- sekä alalista on vaurioitunut pahoin korroosion vaikutuksesta eikä aurinkolipasta ole juuri jäljellä muuta kuin sen metallirunko. Lipassa on ollut pegamoidiverhoilu, josta on jäljellä vain pienet palat molemmilla sivuilla. Vesi ei ole kuitenkaan päässyt auton sisäpuolelle.

Kuva 9. Tuulilasin korroosioaurio.

liukoisuusanalyysit. Testit voidaan suorittaa myös suoraan auton maalipinnalla johonkin pieneen huomaamattomaan kohtaan. Näiden pohjalta puhdistukseen voidaan valita maalipinnalle turvallinen aine. Maalipinnoille riittää vesipohjainen pesuaine, sillä pinta on lähinnä pölyinen. Öljyisten kohtien, kuten moottoritilan ympäryys voidaan puhdistaa rasvanpoistajalla, esimerkiksi vesipohjaisella CRC Complex Bluella. Korroosion poisto tehdään mekaanisesti harjaamalla. Laajempien korroosiovaurioiden kohdalla voidaan myös käyttää sitruunahappogeeliä, kuten alustassakin. Myös rakenteelliset vauriot korjataan samoin menetelmin. Tuulilasin vaurioituneet listat uusitaan ja ne merkitään päivämäärällä.

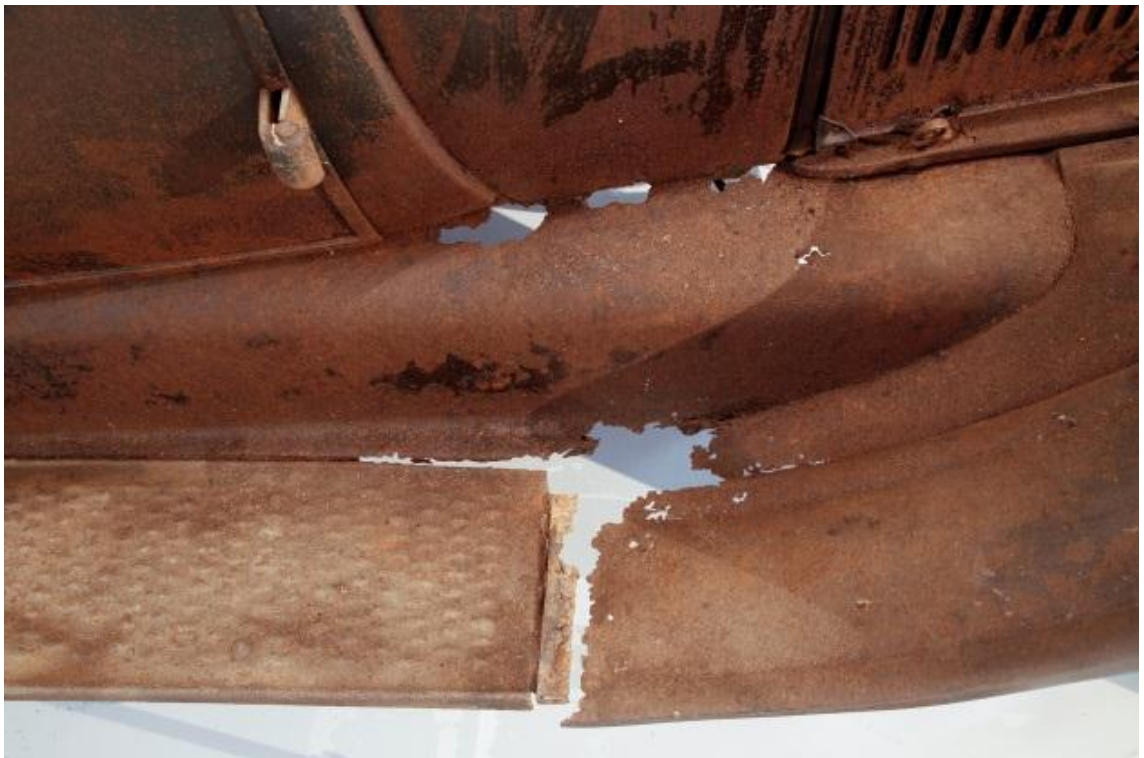
Kuva 10. Oikean sivun korroosioaurio.

Siitä, kuinka kauan autoa on kyseisissä olosuhteissa säilytetty, ei ole varmuutta. Veden valumisen aiheuttamat olosuhteet metallin pinnalla voivat kuitenkin johtaa erittäin aggressiiviseen korroosioon, jolloin vauriot voivat syntyä lyhyenkin ajan sisällä.<sup>2</sup>

Pistekorroosio on poistettava kokonaan mekaanisesti, joista pienimmät kohdat lasikuitukynäharjalla, jotta maalipinta ei vaurioidu. Mekaanisessa harjauksessa jäänyt vähäinen ruoste metallipinnassa ei haittaa, sillä pinnat suojataan korroosioinhibiittia<sup>4</sup> sisältävällä suojausaineella, eli samalla aineella kuin alustankin kohdalla, VpCl-386:llä. Pintojen lopullinen suojaus on tietenkin auton ulkonäön kannalta merkittävä asia. Ideaalitilan mukaisesti auto jää selkeästi käytetyn näköiseksi alkuperäisiä pintoja kunnioittaen. Haalenneita maalipintoja voidaan elvyttää ja kirkastaa maalinhiونتatahnalla, esimerkiksi Fareclan Color Restorerilla. Lopuksi korin pinnat käsitellään vielä suojaavalla autovahauksella.

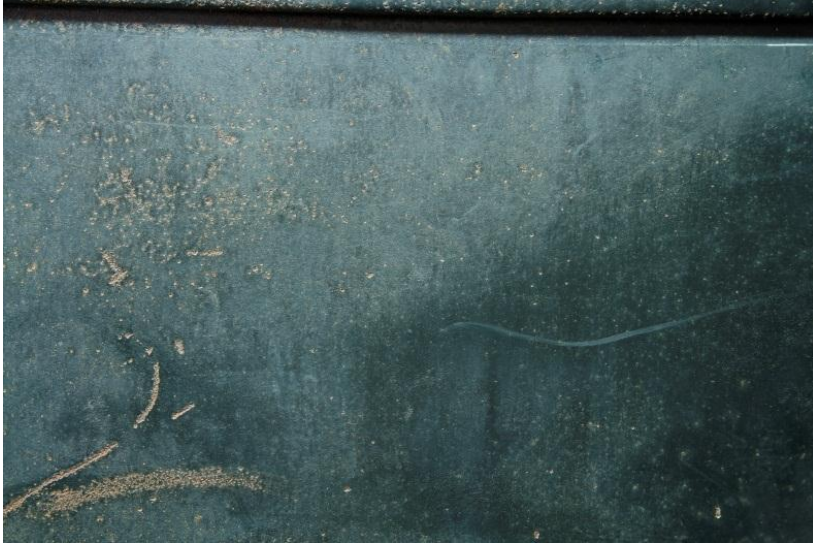
Korroosioaurioita on havaittavissa kauttaaltaan auton metallipinnoissa. Auton etuosassa, varsinkin moottoritilan ympärillä, ovat pinnat kauttaaltaan korroosion peitossa. Moottoritilan ympäryks on myös öljyinen moottorin roiskeista johtuen. Auton takaosissa maalipintaa on jäljellä huomattavan paljon verrattuna etuosiin, eikä korroosiota esiinny kuin vähäisenä pistekorrosiona. Sivuvissa korroosio on pistemäistä. Astinlaudat, ovien alareunat sekä ikkunoiden karmit ovat korrodoituneet pahemmin seisovan ja valuvan veden vaikutuksesta. Jäljellä oleva maali on stabiilia ja edelleen hyvin kiinnittynyt metallipintaan. Korin maalipinnoissa on havaittavissa jokin vanha suojarahakerros. Mitään suurempia likakovettumia ja tahroja ei korin maalipinnoissa ole, vaan se on lähinnä pölyinen. Lokasuojien sekä moottoritilan alueilla on paksumpia öljyisiä likakerroksia

Kuvat 10, 11, 12. Yksityiskohtakuvat eri korroosioasteista korin vasemmalta sivulta.

10. Takaikkunan alapuolelta.

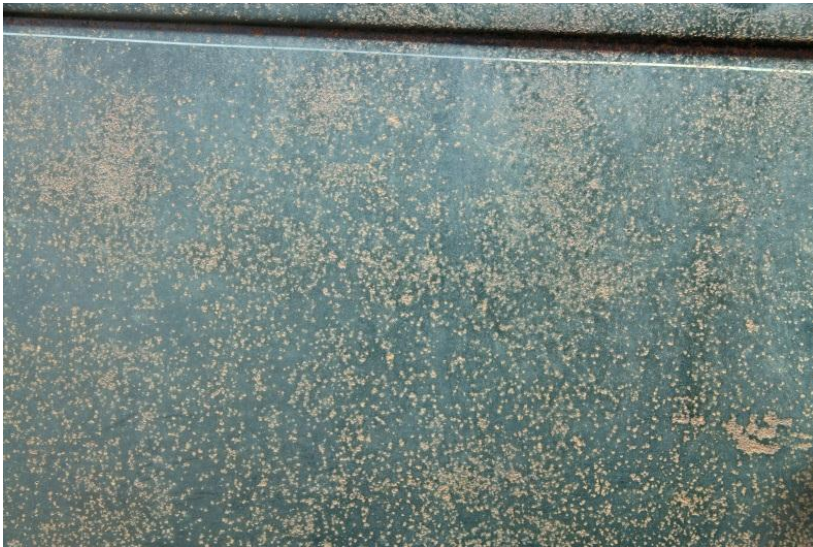
11. Etuikkunan alapuolelta.

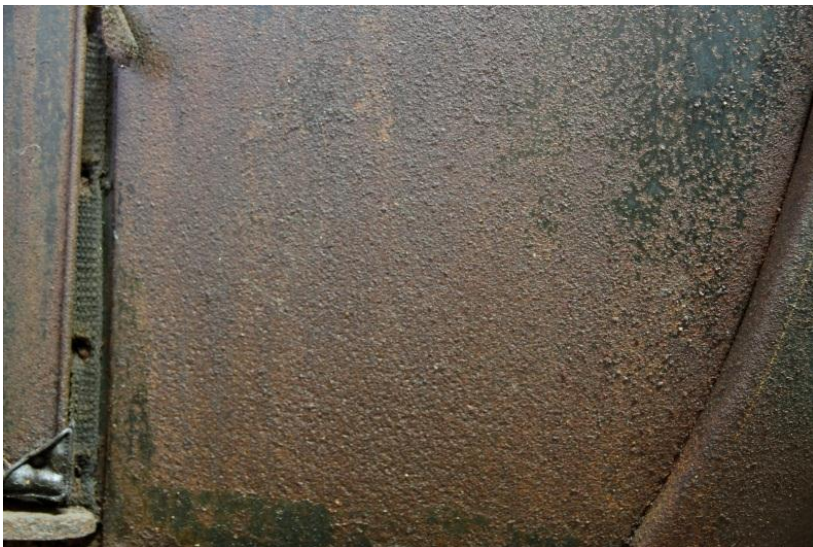
12. Etuoven ja moottoritilan väli.

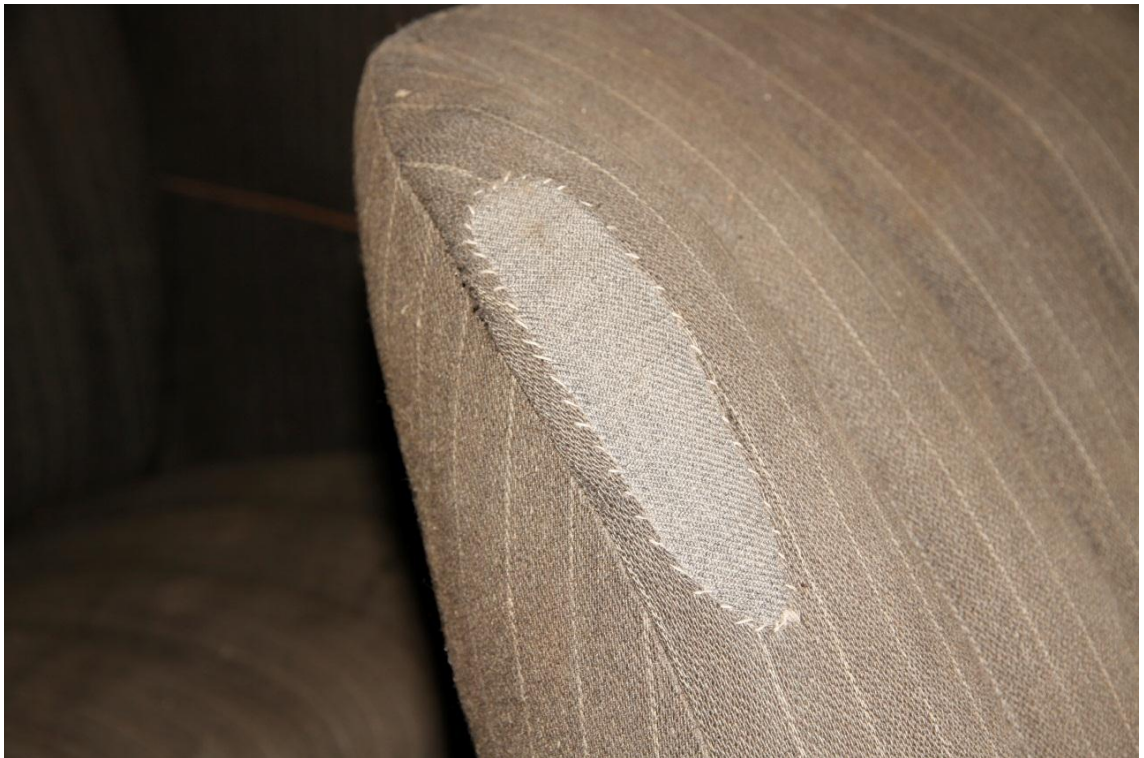
Kuva 13. Vanha paikkaus matkustajan etuistuimen selkänojassa.

Istuinten verhoiluissa on joitain vanhoja aiemmin ommeltuja paikkauksia sekä niiden etukulmissa on kulumaa. Muuten verhoilut ovat ehjiä ja istuinten muoto on säilynyt hyvänä. Mitään suurempia likatahroja ei penkkien kankaissa ole. Myös korin seinien huopakangasverhoilut ovat ehjiä lukuun ottamatta vasemman puoleista seinäpaneelia,

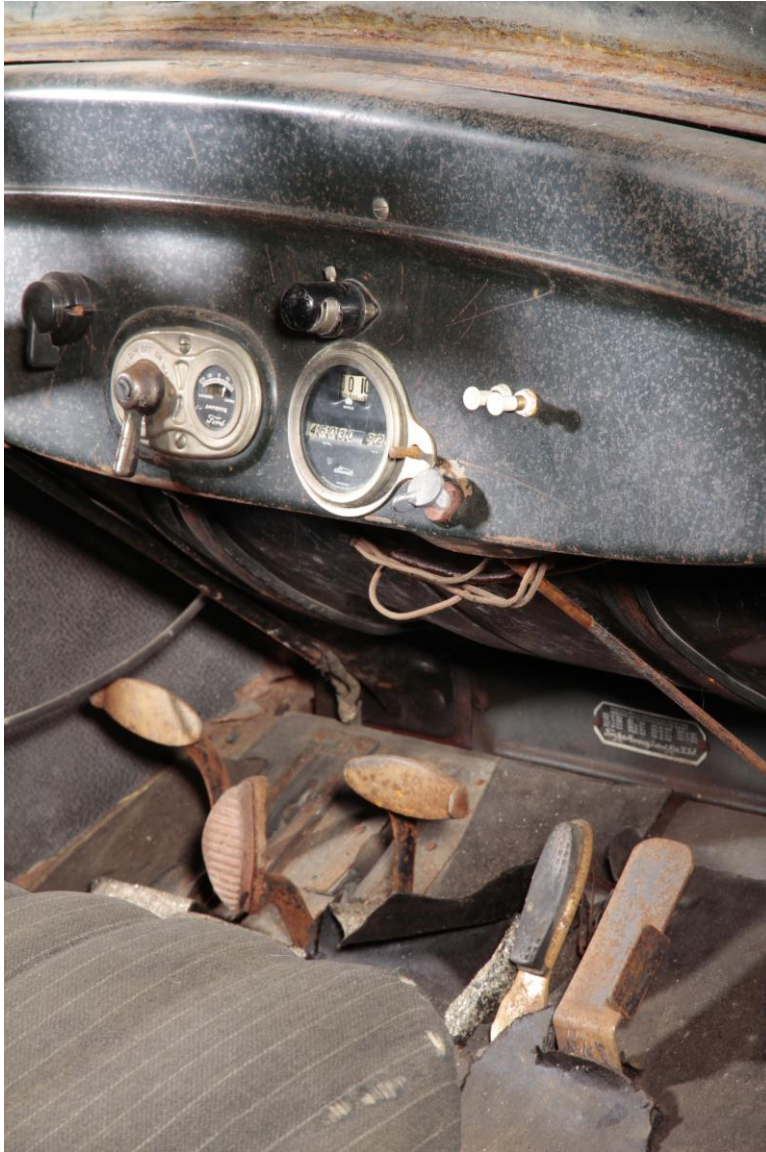
Kuva 14.

Kojelaudan sekä ovi- ja ikkunalistojen metallipinnoissa on pistekorroosiota, mutta se on kuitenkin selkeästi vähäisempää kuin korin ulkopinnoilla. Myös sisäpintojen maalipinta on kirkkaampi, johtuen vähäisemmästä UV-valon määrästä. Vasemman puoleisen takalasin veivi puuttuu. Lattiamattona on "tervamatto" tyyppinen kumimatto, jonka alapinta on karhea. Lattiamatto ei ole siis alkuperäinen, vaan se on vaihdettu alkuperäisen maton tilalle. Maton alapuolella oleva välipuulattia on päällisin puolin hyvässä kunnossa ja kuiva.
