RAKENNUSHISTORIASELVITYS

SISUSTUSSUUNNITTELUN LÄHTÖKOHTANA

LAB-ammattikorkeakoulu
Muotoilun koulutusohjelma
Sisustusarkkitehtuuri, monimuoto
Opinnäytetyö AMK
Minna Romppanen
Kevät 2020

KUVA 16. Solbacka, julkisivu etelään (Romppanen 2019)

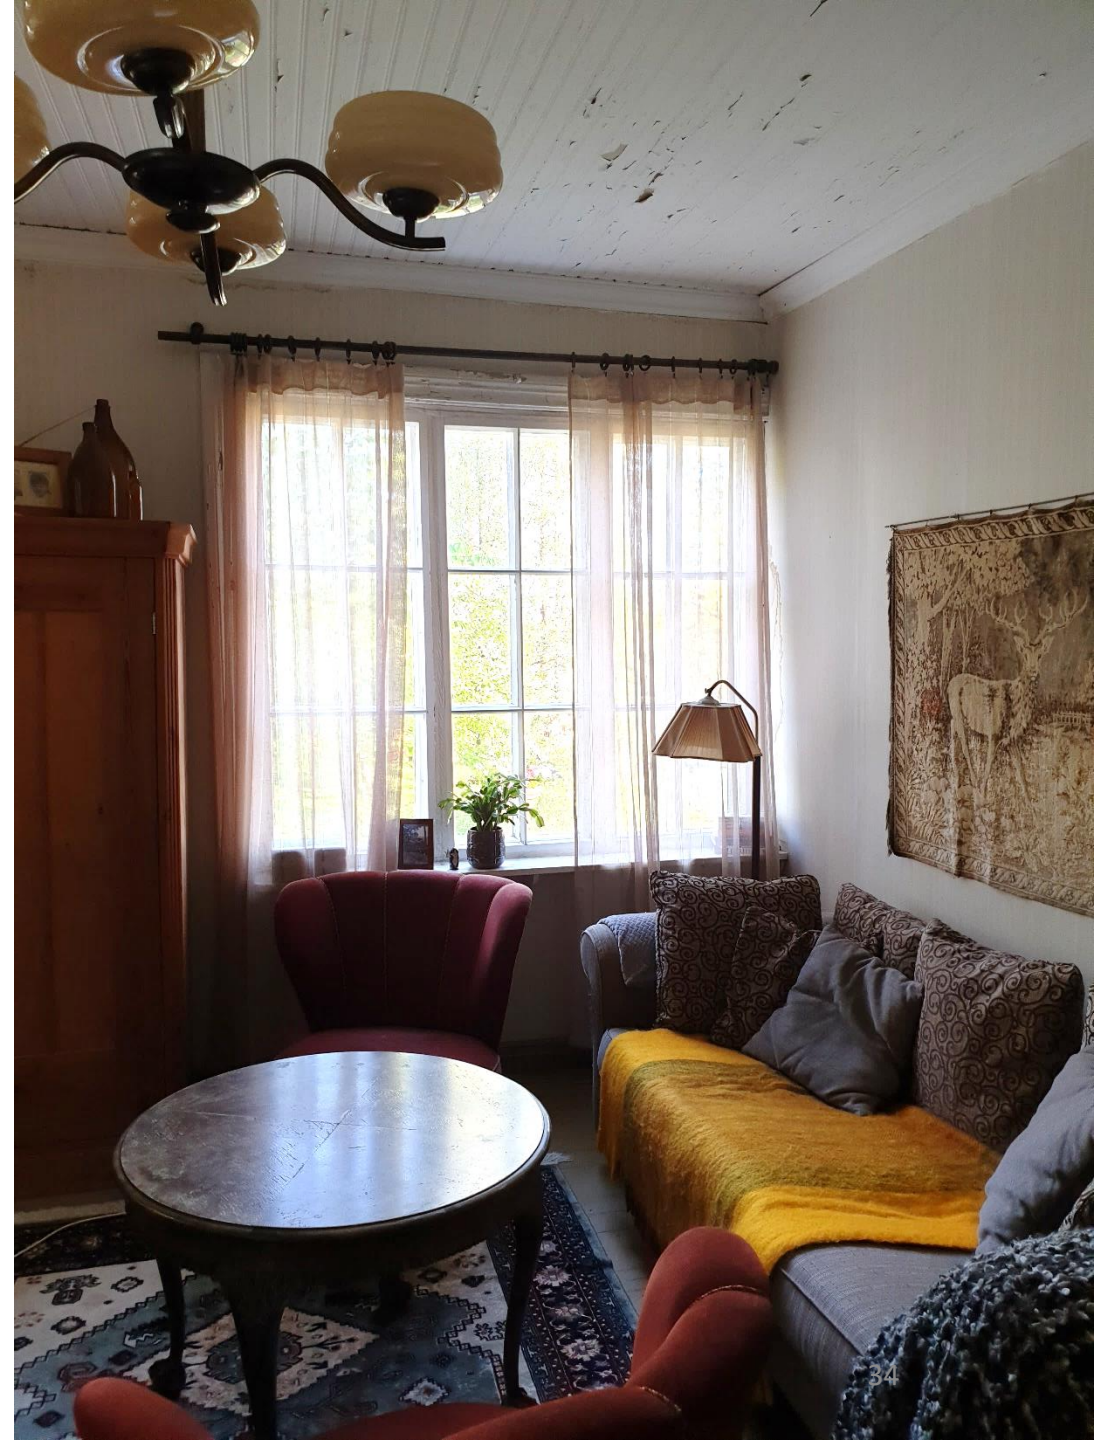
Kamari 1 / alakerta

Kamari on remontoitu 2000-luvulla. Remontin yhteydessä kuoriutui esille vanhempia tapettikerrostumia, jotka ovat olleet tyypillisiä malleja 1900-luvun alkupuolella. Kamarissa on peltiuuni. Valoisassa huoneessa on suuret ikkunat.

- Lattia:** öljytty mäntylattia
- Seinät:** tapetti, uusittu 2000-luvulla
- Katto:** helmipaneeli, uusittu 2000-luvulla
- Ikkunat:** alkuperäiset, 12-ruutuiset
- Ovet:** alkuperäiset mäntypeiliovet
- Listat:** ikkuna-, ovi- ja jalkalistat alkuperäiset, kattolistat vanhan malliset (uusittu 2000-luvulla)
- Valaisimet:** jugend-tyylinen valaisin 1900-luvun alku
- Lämmitys:** peltiuuni ja irtopatterit
- IV:** painovoimainen ilmanvaihto
- Sähkö:** pinta-asennus, valokatkaisin posliini

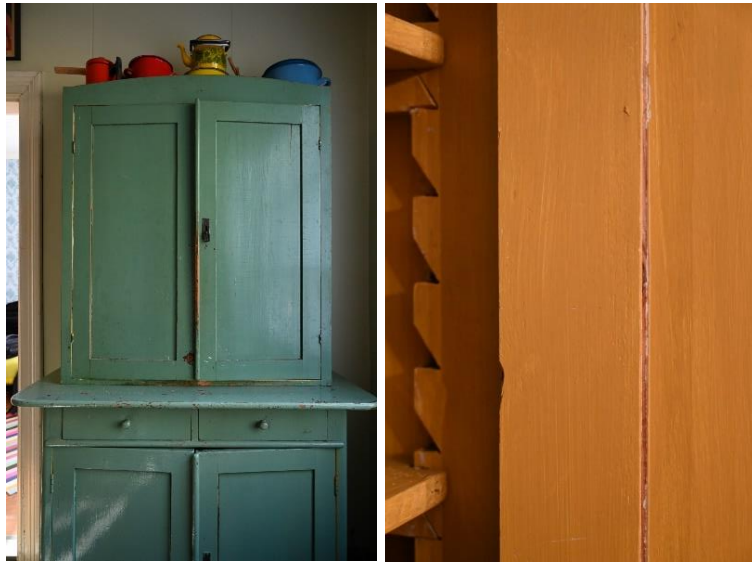
ASTIAKAAPPI

- Kuvaus:** astiakaappi; yläosassa hyllykaappi, alaosassa laatikostot ja hyllykaappi
- Sijainti:** keittiö
- Aikakausi:** 1900-luvun alku
- Materiaali:** maalattu mänty, helat messinkiä, laatikoissa puunupit.
- Mitat:** leveys 1090mm, syvyys 520 mm, korkeus 1940 mm

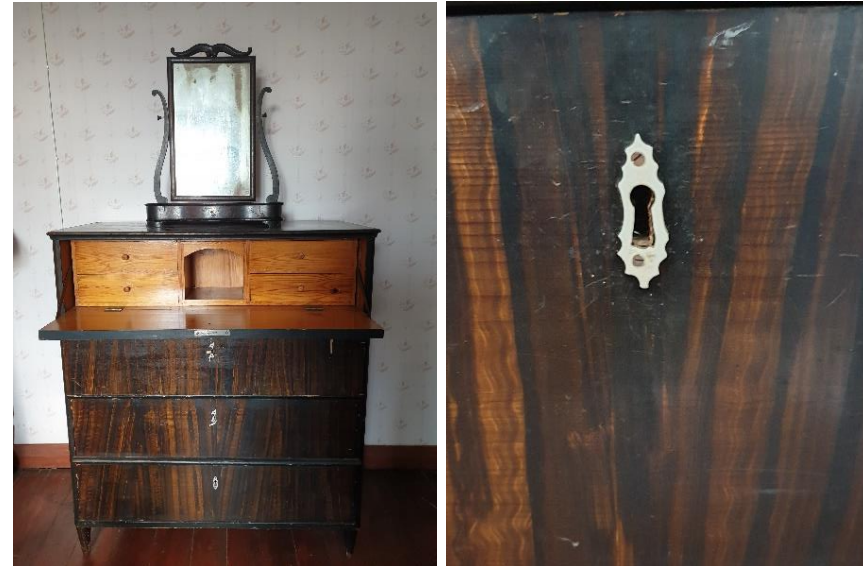
PIIRONKI 1

- Kuvaus:** piironki kolmella laatikolla, kirjoitustasolla ja pienillä laatikostoilla. Keskellä salalokero. Myöhäiskustavilainen malli, ns. ”miesten lipasto” (vastaava malli Heinolan kaupunginmuseossa)
- Sijainti:** Yläkerta kamari 2
- Aikakausi:** 1860-70 luku
- Materiaali:** ootrattu mänty, avaimen reiän helat luuta
- Mitat:** leveys 960 mm, syvyys 500 mm, korkeus 108 mm

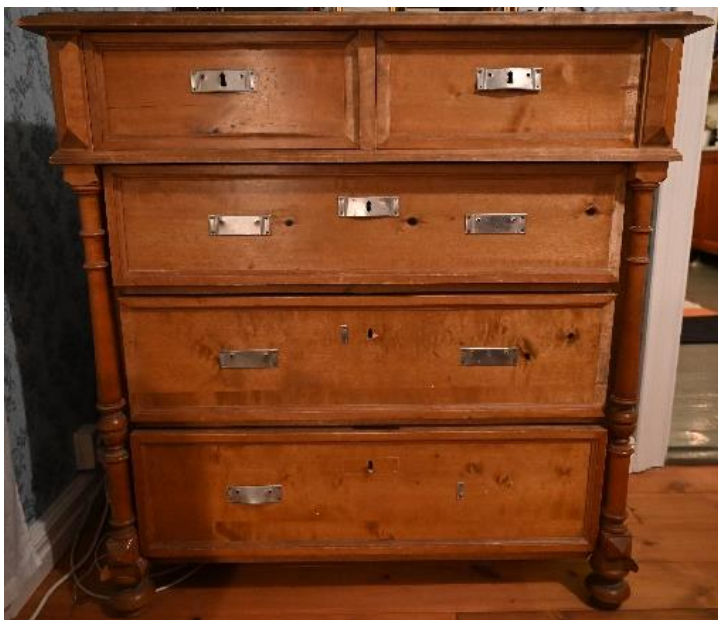
PIIRONKI 2

Kuvaus: vetolaatikot 5 kpl, sorvatut jalat
Sijainti: kamari, alakerta
Aikakausi: 1800-luvun loppu
Materiaali: petsattu koivu, alkuperäiset helat puuttuvat
Mitat: leveys 995 mm, syvyys 540 mm, korkeus 1030 mm

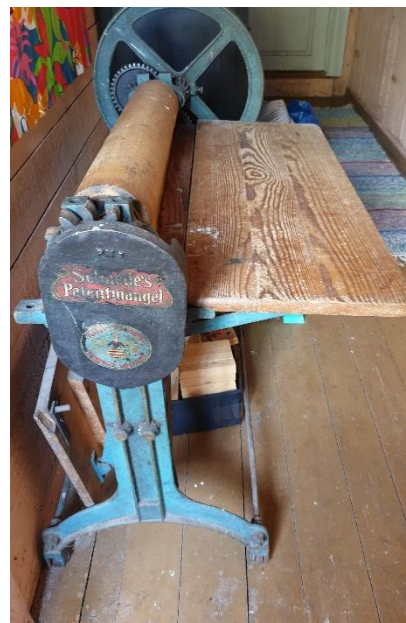
MANKELI

Kuvaus: mankeli
Sijainti: ullakko
Aikakausi: 1900-luvun alku
Materiaali: valurauta / mänty
Mitat: leveys 950 mm, syvyys 650, korkeus 420 mm, korkeus 820 mm

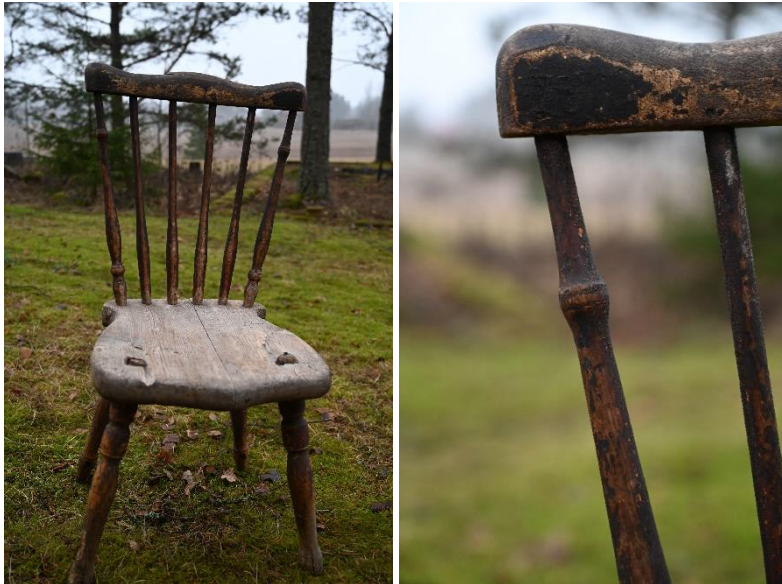
TUOLI 1

Kuvaus: puutuoli, sorvatut jalat ja selkänojan pystyosat
Sijainti: kamari, alakerta
Aikakausi: 1800-luvun loppu
Materiaali: petsattu / tervattu mänty
Mitat: leveys 440 mm, syvyys 440 mm, korkeus 890 mm, ist. korkeus 39-44

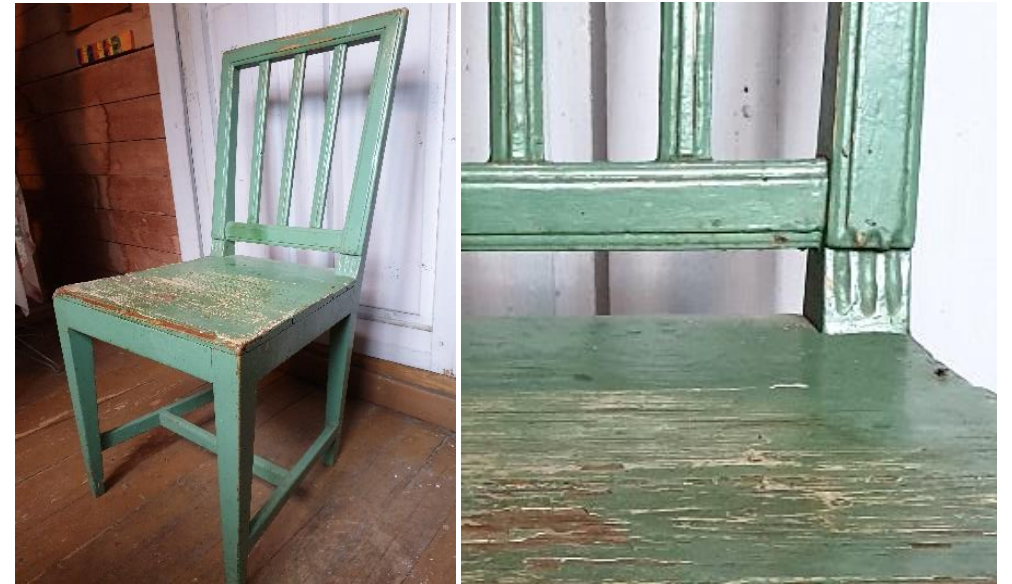
KUVAT 66.-69. (Romppanen 2019-20)

Kuvaus: puutuoli, malliltaan kustavilaistuolin talonpoikainen muunnos, määrä 2 kpl ullakko
Sijainti:
Aikakausi: 1800-luvun loppu
Materiaali: maalattu mänty
Mitat: leveys 450 mm, syvyys 410 mm, istuin-korkeus 420 mm, korkeus 865 mm

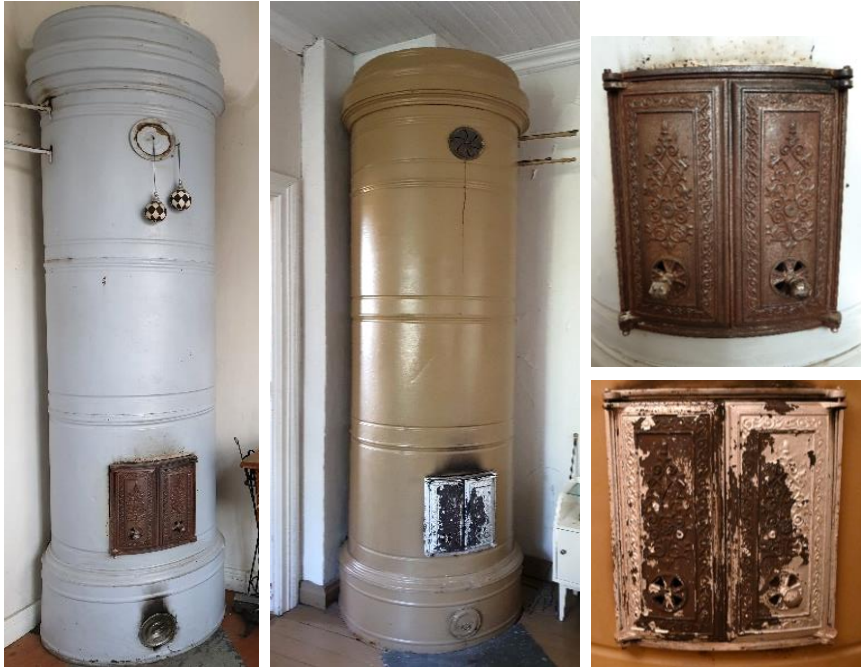
- Kuvaus:** maalattu peltikuorinen uuni, ns. ”pönttöuuni”
Sijainti: alakerta / kamari ja olohuone
Aikakausi: 1900-luvun alku
Materiaali: peltikuori, suuluukut valurautaa
Mitat: halkaisija 700 ja 900 mm, korkeus n. 2450 mm

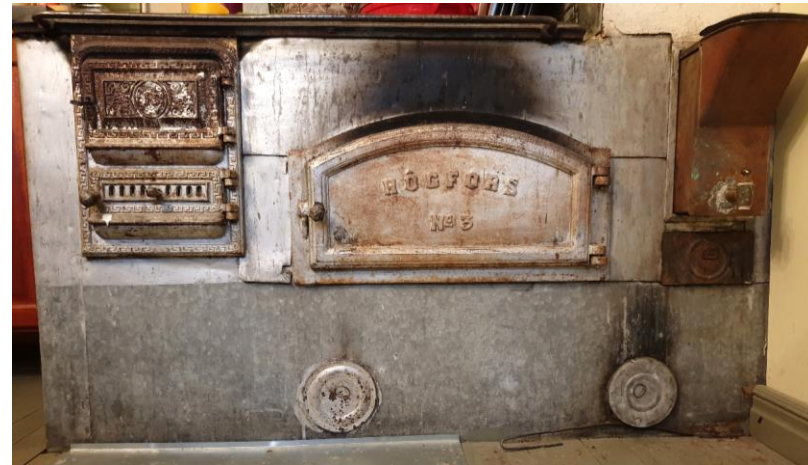
PUUHELLA

- Kuvaus:** peltikuorinen puuhella leivinuunilla, vesisäiliöllä ja kolmella keittolevyllä keittiö
Sijainti: 1900-luvun alku
Aikakausi: 1900-luvun alku
Materiaali: peltikuori, suuluukut ja liesiosa valurautaa
Mitat: leveys 1010 mm, syvyys 1130 mm, korkeus 755 mm

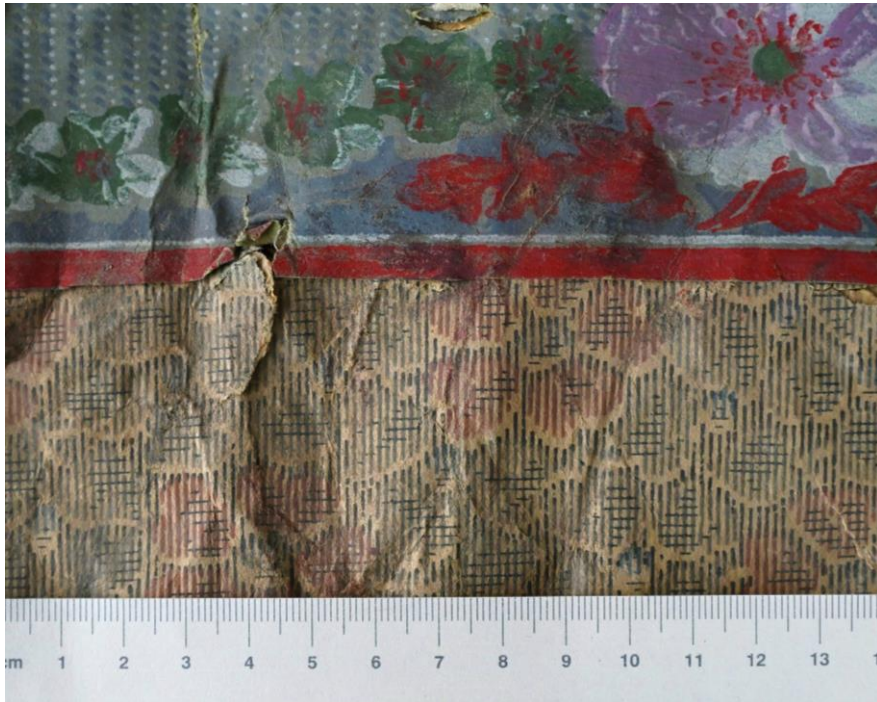
TAPETTI 2

Kuvaus: värjäämätön taustapaperi, suuret kukkakuviot, jugend-aiheinen
Sijainti: alakerran kamarin tapettikerrostumia
Aikakausi: 1900-1920 luku
Materiaali: paperi

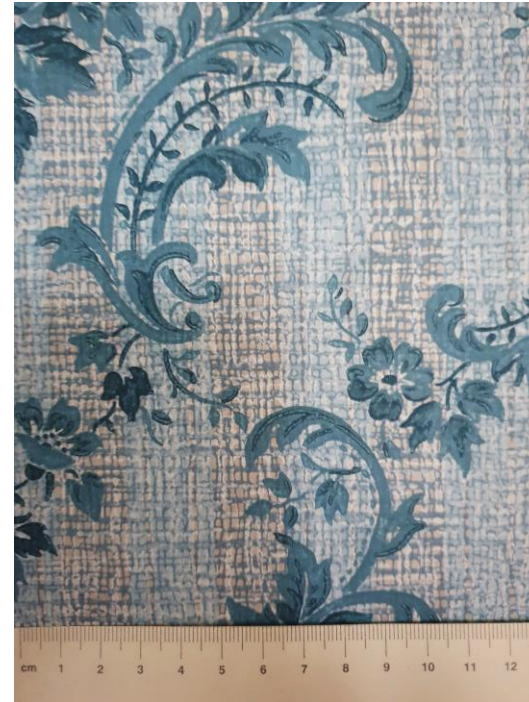
TAPETTI 4

Kuvaus: uusiopainettu tapettimalli (Pihlgren ja Ritola)
Sijainti: alakerta, kamari 1
Aikakausi: rokokoo
Materiaali: paperi

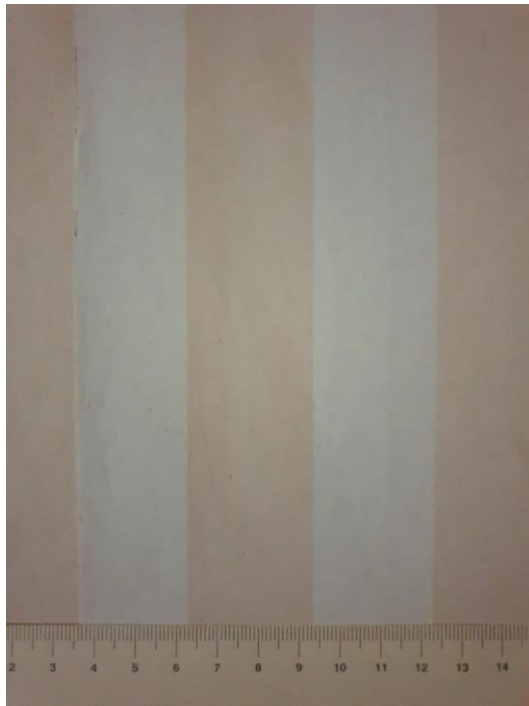
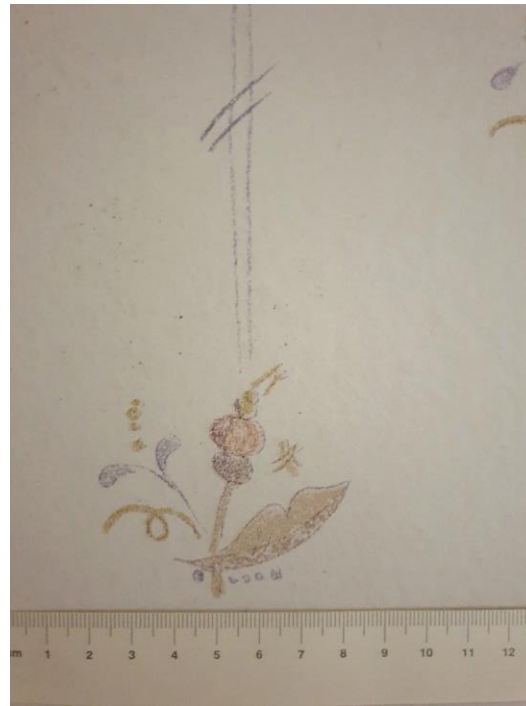
TAPETTI 5 ja 6

Kuvaus: paksu raitakuosi ja kukallinen malli
Sijainti: yläkerta, kamarit 2 ja 3
Aikakausi: 1990-luku
Materiaali: paperi

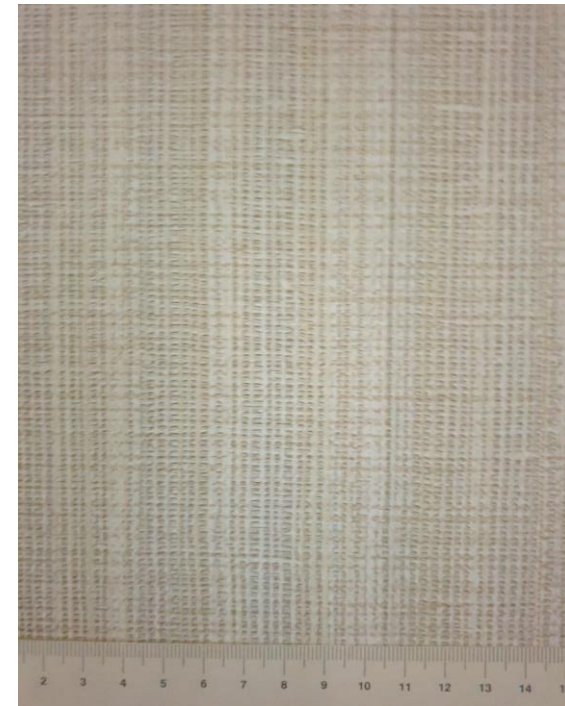
TAPETTI 7

Kuvaus: tekstiili-imitaatio
Sijainti: olohuone
Aikakausi: 1960-luku
Materiaali: paperi

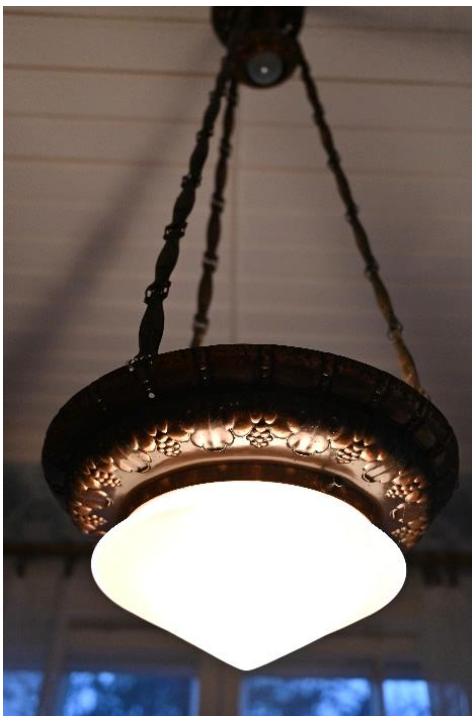
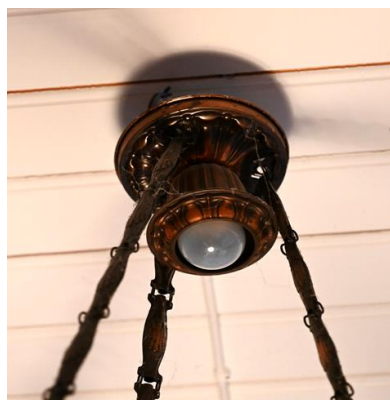
VALAISIN 1

Kuvaus: jugend-tyylinen valaisin
Sijainti: alakerta kamari 1
Aikakausi: 1900-luvun alku
Materiaali: messinki, lasi
Mitat: halkaisija 340 mm

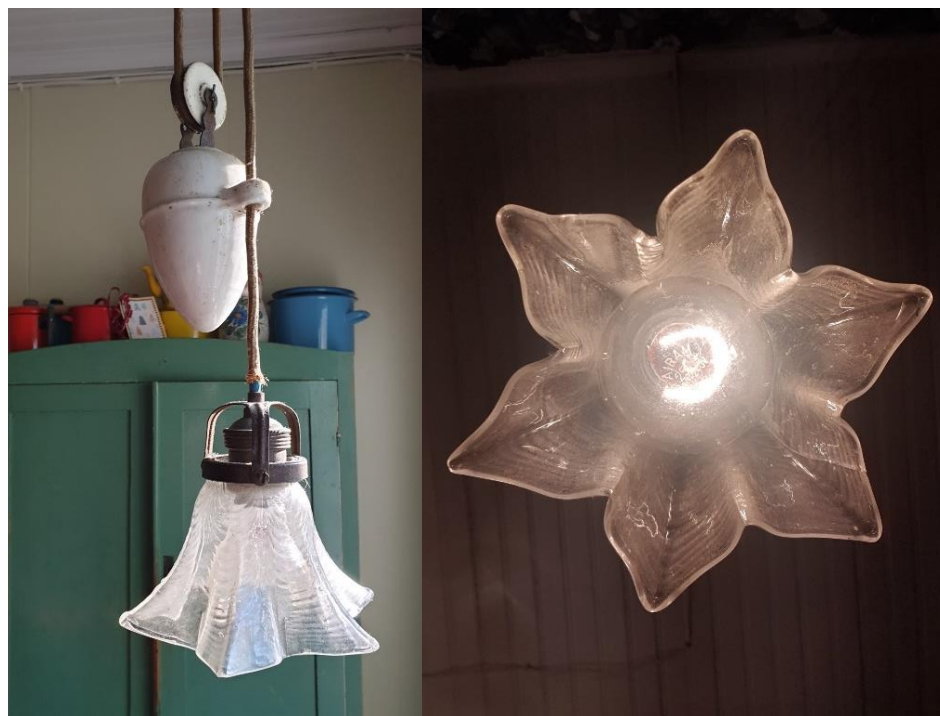
KUVAT 82.-85. (Romppanen 2019-20)

Kuvaus: suutarinvalaisin
Sijainti: keittiö
Aikakausi: 1900-luvun alku
Materiaali: lasi, messinki, posliini
Mitat: lasivarjostimen halkaisija 155 mm

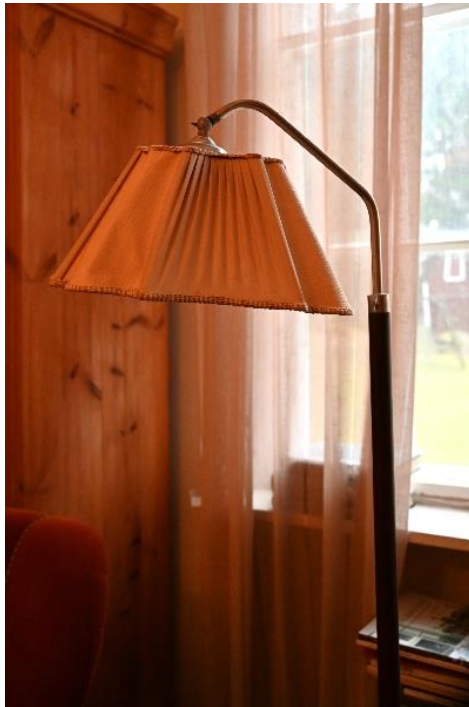
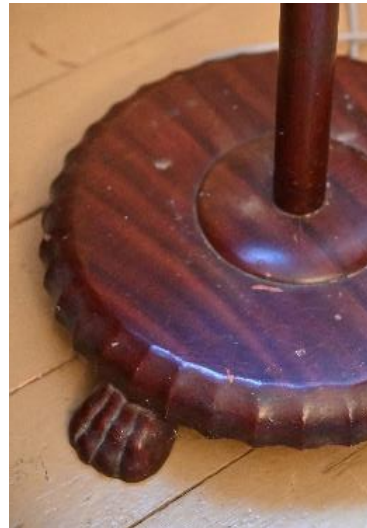
VALAISIN 3

Kuvaus: Biedermaier-tyylinen jalkavalaisin
Sijainti: olohuone
Aikakausi: 1900-luvun alku
Materiaali: kangasvarjostin, metalliosa terästä, jalusta mahonkia
Mitat: varjostimen halkaisija 400 mm, kokonaiskorkeus 1460 mm

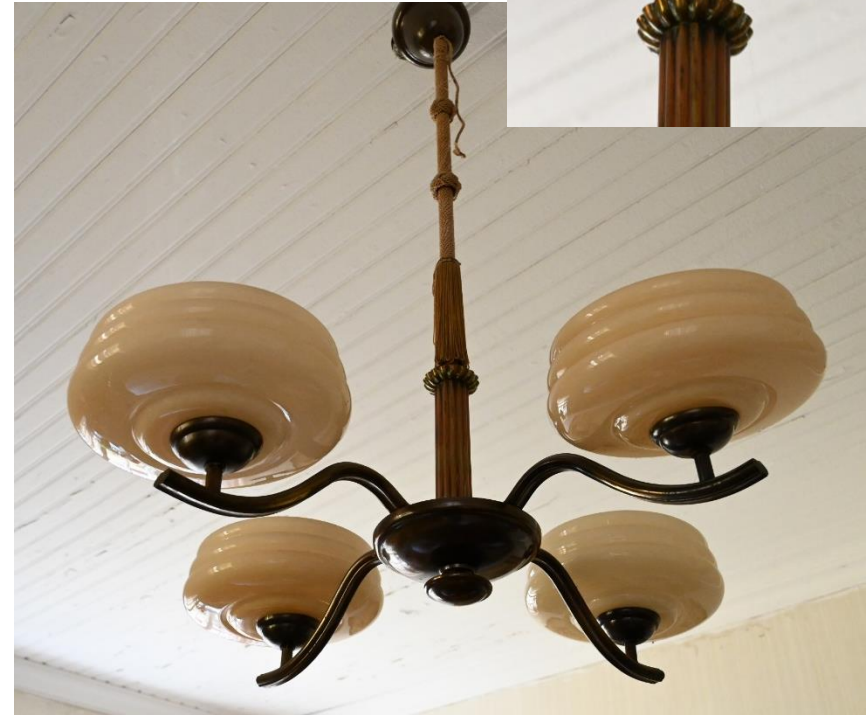
KUVAT 83.-86. (Romppanen 2019-20)

Kuvaus: kattovalaisin
Sijainti: olohuone
Aikakausi: 1920-luku
Materiaali: opaalilasi, messinki
Mitat: halkaisija 610 mm

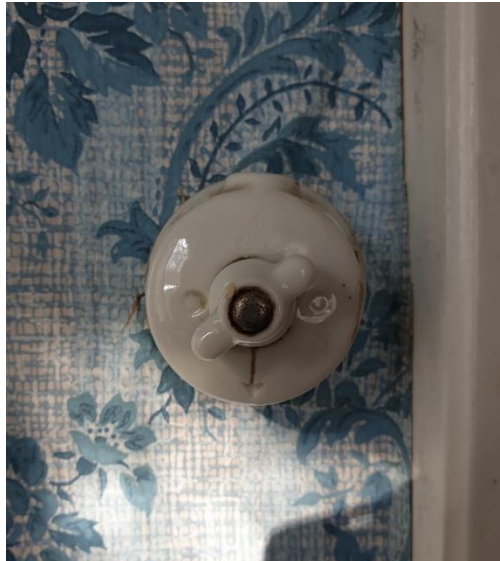
VALOKATKAISIN 1

Kuvaus: kiertokytkin
Sijainti: alakerta, kamari 1
Aikakausi: 1900-luvun alku
Materiaali: posliini
Mitat: halkaisija 50 mm

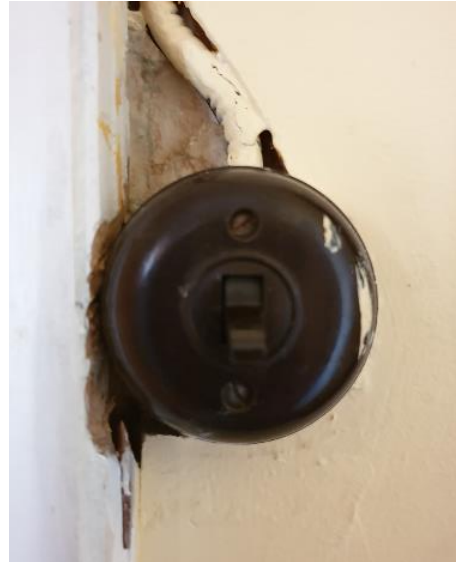
VALOKATKAISIN 2

Kuvaus: vipukytkin
Sijainti: eteinen 2
Aikakausi: 1930-luku
Materiaali: bakeliitti
Mitat: halkaisija 50 mm

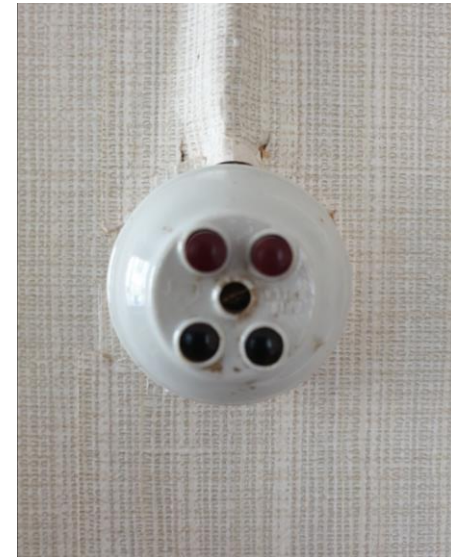
VALOKATKAISIN 3

Kuvaus: painokytkin
Sijainti: olohuone
Aikakausi: 1920-luku
Materiaali: posliini
Mitat: halkaisija 60 mm

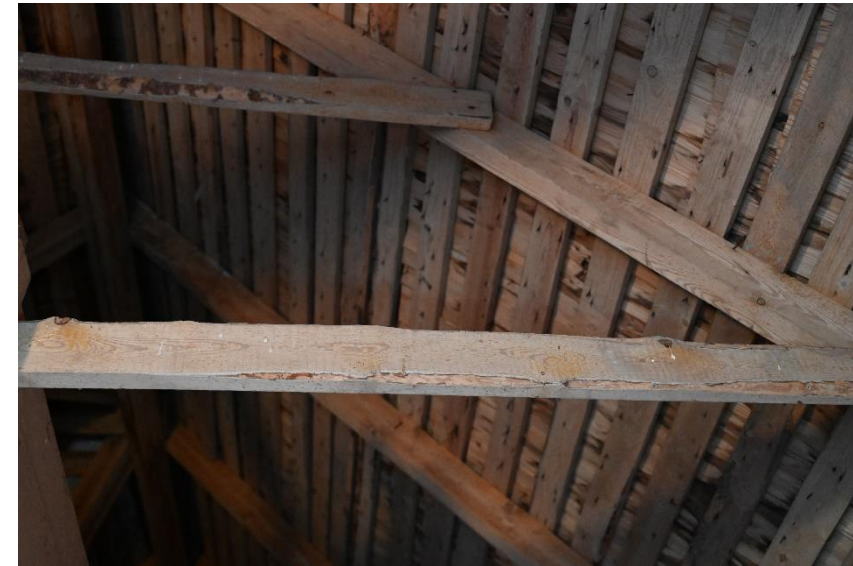
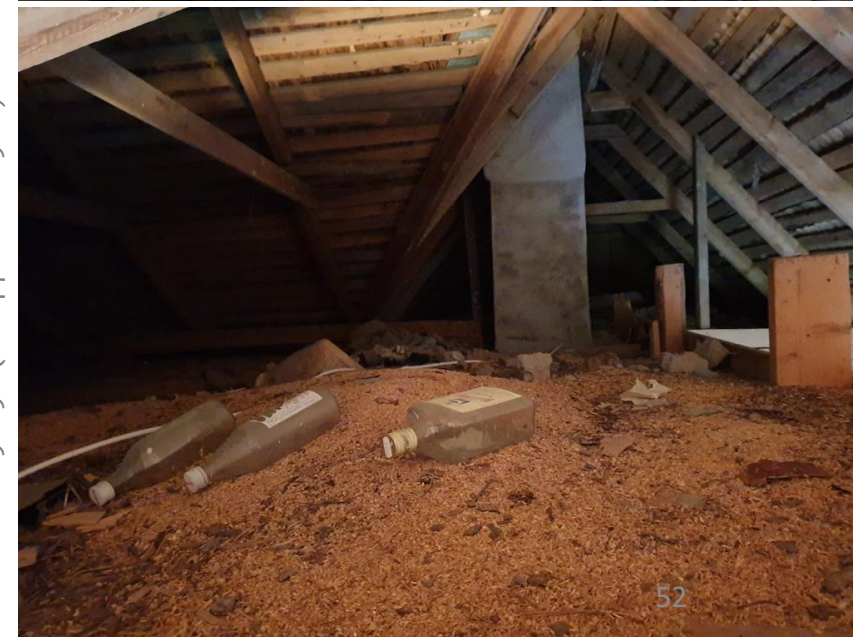
KUVAT 90.-92.: (Romppanen 2019-20)

Ulkoseinät: seinärakenne koostuu runkorakenteesta, jonka molemmin puolin on jäykistävä laudoitus. Eristeenä on sahanpuru. Seinärakenteen ulkopinnassa on julkisivulaudoitus. Myöhemmin tehdyssä julkisivukorjauksessa on lisätty tuuletusrako runkorakenteen ja julkisivulaudoituksen väliin. Sisäpinnat ovat huonetilakohtaisesti joko levytetty kovalla kuitulevyllä ja maalattu (keittiö ja välieteinen) tai tapetoitu. Tapetin alla on ollut sanomalehtipaperia ja pinkopahvi. 2000-luvulla tehdyn alakerran kamarin remontin yhteydessä on seiiniin lisätty huokoiset kuitulevyt.

Alapohja: alapohja on tuulettuva eli rossipohjainen. Alapohjakorjauksia on tehty viime vuosien aikana keittiöön, eteistiloihin ja alakerran kamariin. Keittiön ja kamarin alapohjien lämmöneristeenä oli sammalta, turvetta ja tulisijan purkujätteitä. Eteistilojen eristeenä oli sahanpuru. Lattioissa on hyväkuntoinen laudoitus. Olohuoneen alapohja vaatii pikaista korjausta, koska sahanpurueristeet ovat valuneet rossipohjaan paikoitellen.

Yläpohja: kattohuovan alakatteena on pärekatto. Yläpohjan eristeenä makuukamareiden päällä on sahanpuru. Huoneiden sisäkattojen verhoiluna on helmipaneelit, jota käytettiin tyypillisesti 1900-1920 luvuilla.

Välipohja: välipohjan eristeenä on sahanpurua sekä oletettavasti myös turvetta, sammalta, olkia yms.

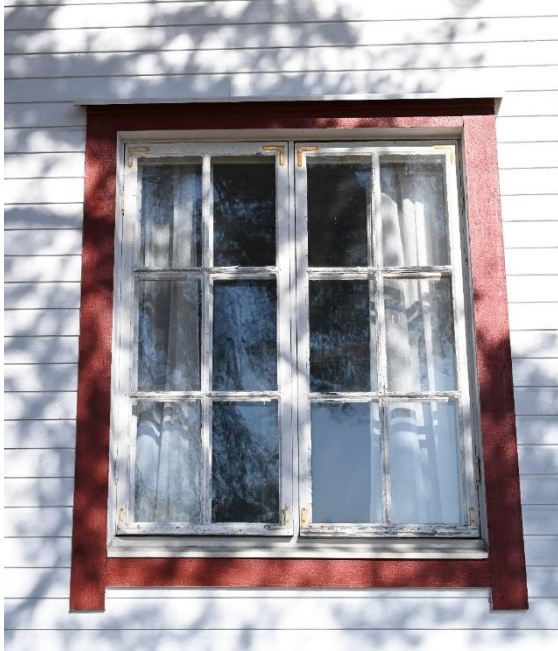
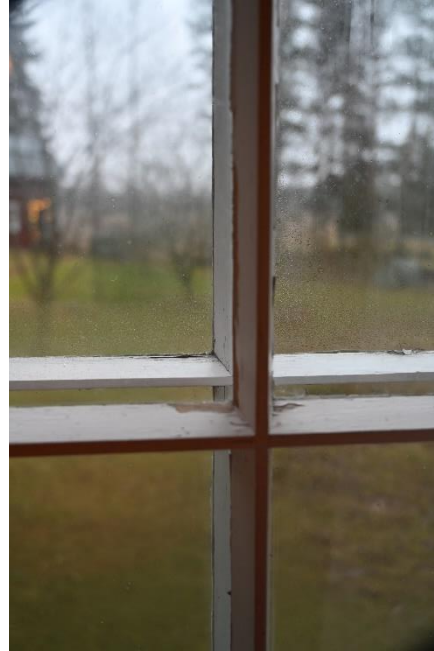
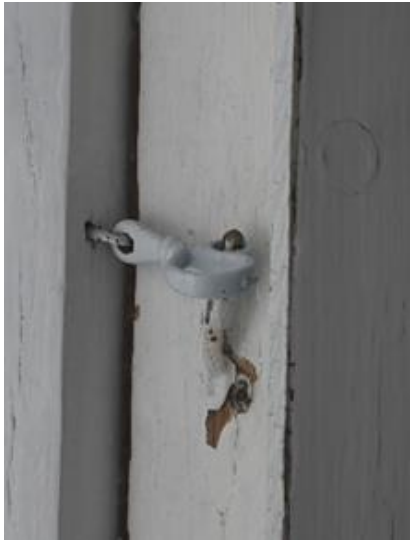
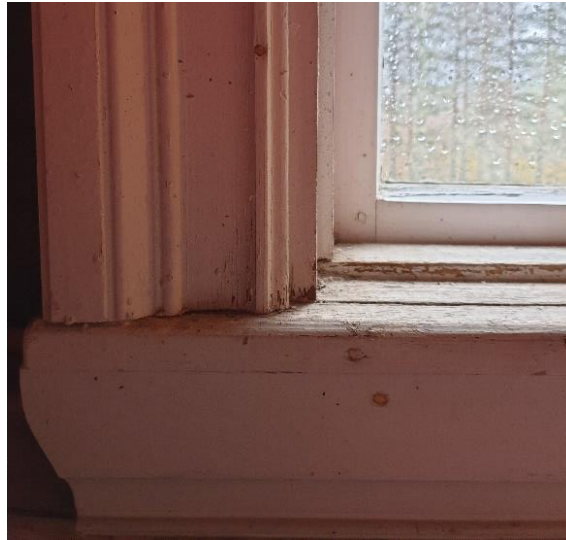
KUVAT 93.-97. (Romppanen 2019-20)

Ikkunat: olohuoneessa, makuuhuoneissa ja keittiössä on suuret 12-18 -ruutuiset ikkunat. Alakerran ikkunat keittiössä, makuukamarissa ja yksi olohuoneen ikkunoista on suupuhallettua lasia. Ikkunoissa on valetut sormihakaset, nostosaranat kartiomaisella nupilla (käytetty malli 1900-1950-luvuilla) sekä poimutetut ikkunoiden kulmaraudat (1920-1950 luku). Ikkunoita on kunnostettu vuosien varrella. Kunnostustyötä tulee jatkaa. Ikkunapuitteet ovat pääsääntöisesti samanlaiset. Olohuoneen oletetun jatko-osan kohdalla ikkunapuite eroaa rakennuksen muista puitteista.

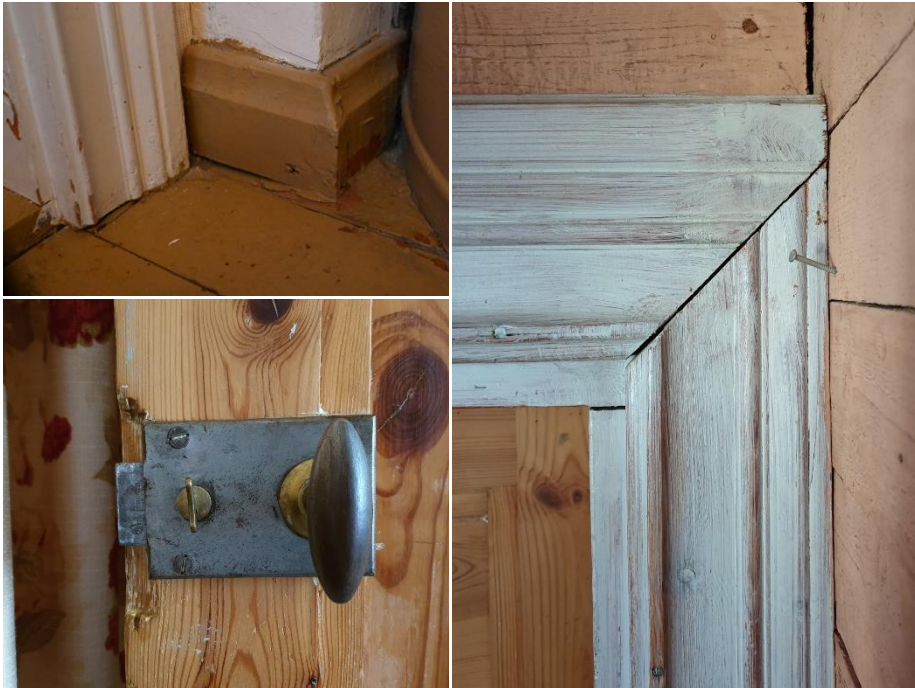
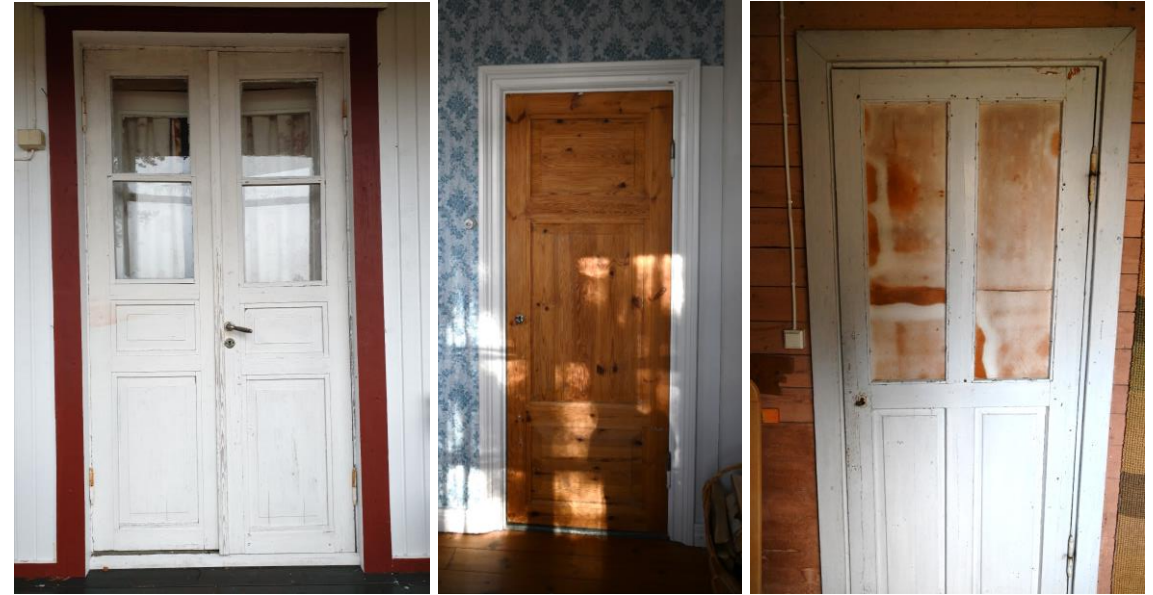
Ovet: nykyisen pääsisäänkäynnin ulko-ovi on paneloitu uusilla paneeleilla vuosien varrella. Kuistin pariovi on tyypillinen 1900-luvun alkupuolen peiliovi puoliranskalaisilla peileillä. Alakerran väliovet ovat mäntyä. Alkujaan ovet ovat olleet maalipintaisia, mutta tällä hetkellä ilman maalia. Ovimalli on kolme peilinen (puoliranskalainen peilimalli). Saranat ovat nostosaranoita. Ovihelat ovat 1900-luvun alun kamarinlukkoja. Yläkerran väliovista toinen on mahdollisesti vanha lautaverhoiltu matala ulko-ovi. Ovimalli on 1850-luvulta. Kamarinlukko on myös vanhempaa mallia kuin muut rakennuksen väliovien lukot. Toisen makuuhuoneen ovi poikkeaa alakerran väliovista peilijaoltaan, mutta on myös puoliranskalaisilla peileillä.

Listoitus: Ovien ja ikkunoiden listat sekä jalkalistat ovat alakerrassa pitkälti alkuperäisiä, malliltaan tyypillisiä koristeellisia listamalleja 1900-1920 luvulta. Keittiön, eteisten ja yläkerran makuuhuoneiden kattolistat on uusittu muutoksien yhteydessä eivätkä ole malliltaan aikakauden mukaiset, kuten muissa tiloissa.

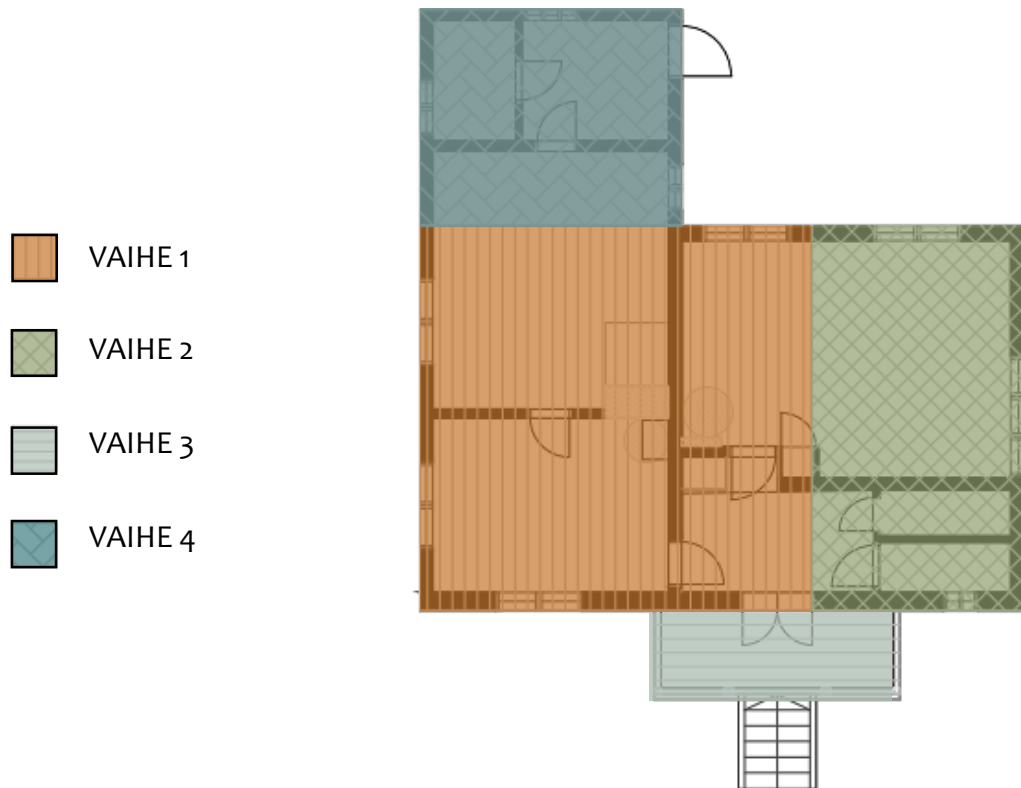
VAIHE 1:

Alakerran kamarin ja keittiön alapohjien eristeet antavat viitteitä, että rakennus olisi mahdollisesti ollut alkujaan pienempi. Alapohjan eristeiden vaihdon yhteydessä löytyi mm. aiemman tulisijan purkujätteitä, sammalta ja maa-ainesta sekä erilasta materiaalia mm. sanomalehtiä 1915-luvulta.

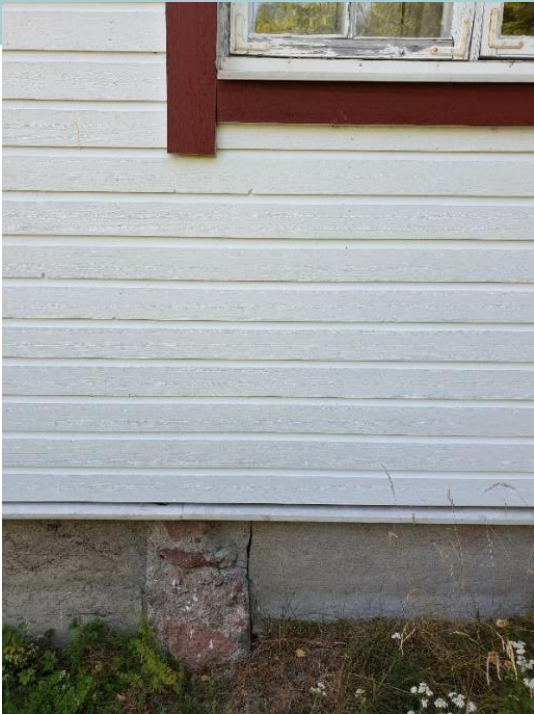
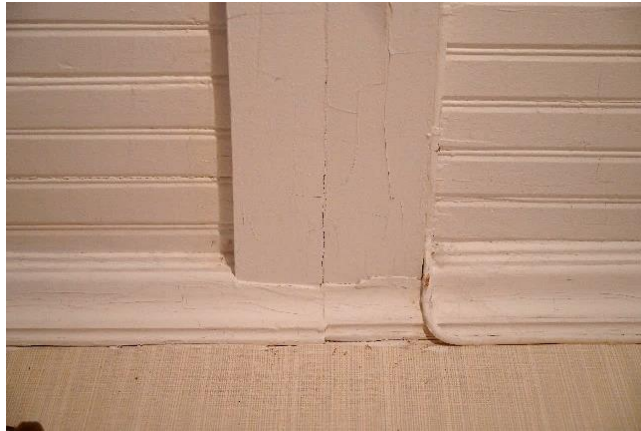
KUVAT 107-108. (Romppanen, 2019-20)

Julkisivuverhouksen uudistamisen yhteydessä kiinnitettiin huomiota olohuoneen päätyseinän paneelikorjauksiin. Tämä antoi viitteitä, että alkuperäinen sisäänkäynti taloon on ollut päädyssä. Sokkelissa on myös vanhoja jäänteitä mahdollisesta kuistiosasta (kuva 107). Olohuoneen kattopanelointi katkeaa vaiheen 1 ja 2 rajassa, jossa on oletetusti entisen seinän paikka (kuva 108). Tämän perusteella voisi päätellä, että nykyinen huonejako ei ole alkuperäinen. Olohuoneen ikkunoiden puitteissa on myös eroja ja sen perusteella voi päätellä päädyn olevan uudempi.

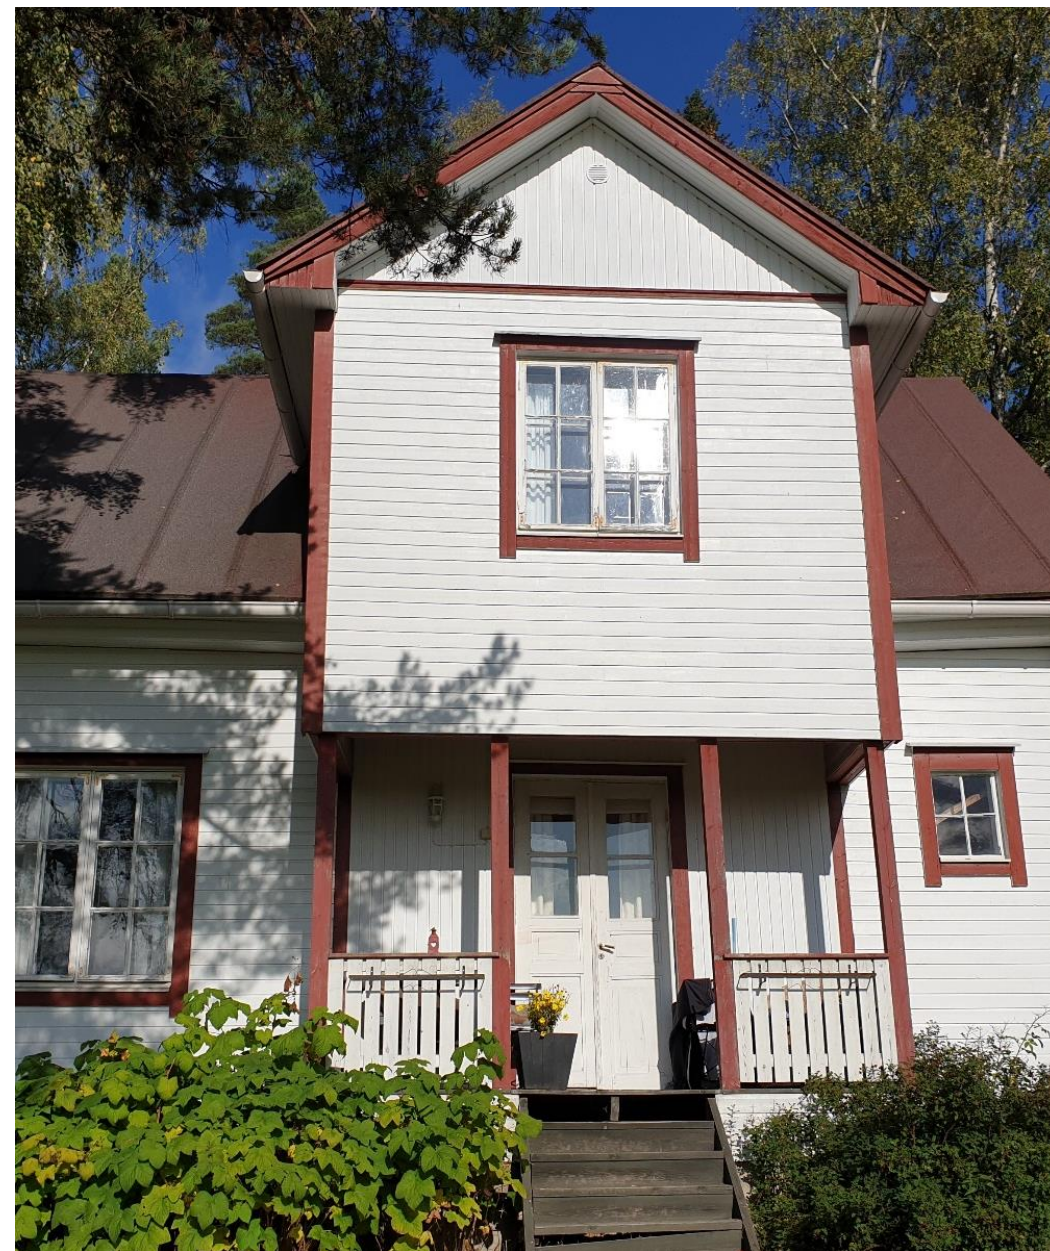
KUVA 109. (Romppanen 2019)

Seinälevytykset kertovat eri aikoina tehdyistä tilamuutoksista. Välieteistilan ja keittiön kovalevytetyt seinät kielivät 1950-60 luvuilla tehdyistä muutoksista. Keittiön kattopaneloinnissa on ulkoseinälinjan kohdalla paneelikoon muutos. Tämän perusteella voisi päätellä, että eteistila ja osa keittiöstä on tehty myöhemmin.

Nykyinen kuisti ja sen yläpuolella oleva yläkerran kamari on mahdollisesti rakennettu vasta siinä vaiheessa, kun rakennuksen päädyssä oleva kuistiosa ja vanha sisäänkäynti on poistettu.

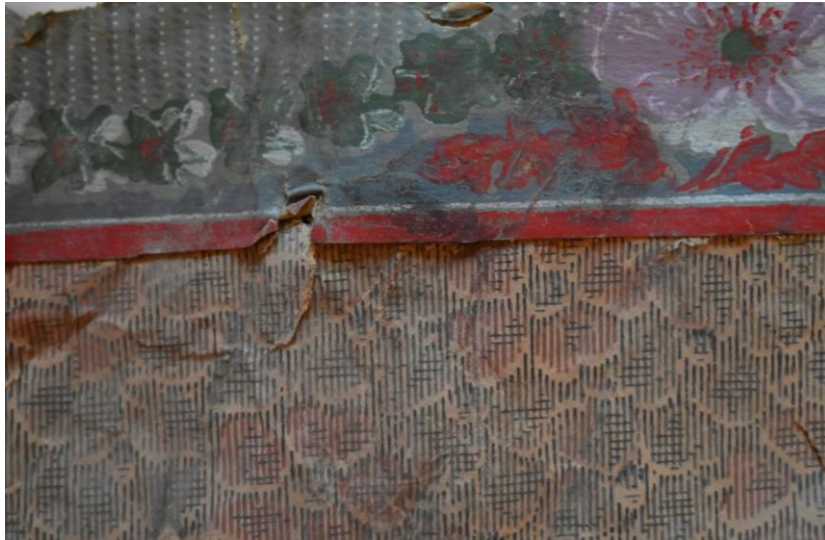
KUVA 114. Tapettikerrostuma alakerran kamarista (Romppanen 2020)

Vanhemmista **tapettikerrostumista** on jäljellä ainoastaan alakerran kamarin tapettipaloja, jotka on otettu talteen huoneen korjauksen yhteydessä. Löydetyt tapetit viittaavat 1910-20 luvulla vallitseviin tapettimalleihin. Yleisilme eri huoneiden sisustuksen väreissä kuvastaa kertaustyylien ajalle tyypillistä piirteitä, jolloin huoneiden värimaailmat eivät olleet yhtenäisiä. Huoneiden puulattiat on maalattu huonekohtaisesti myös eri värein.

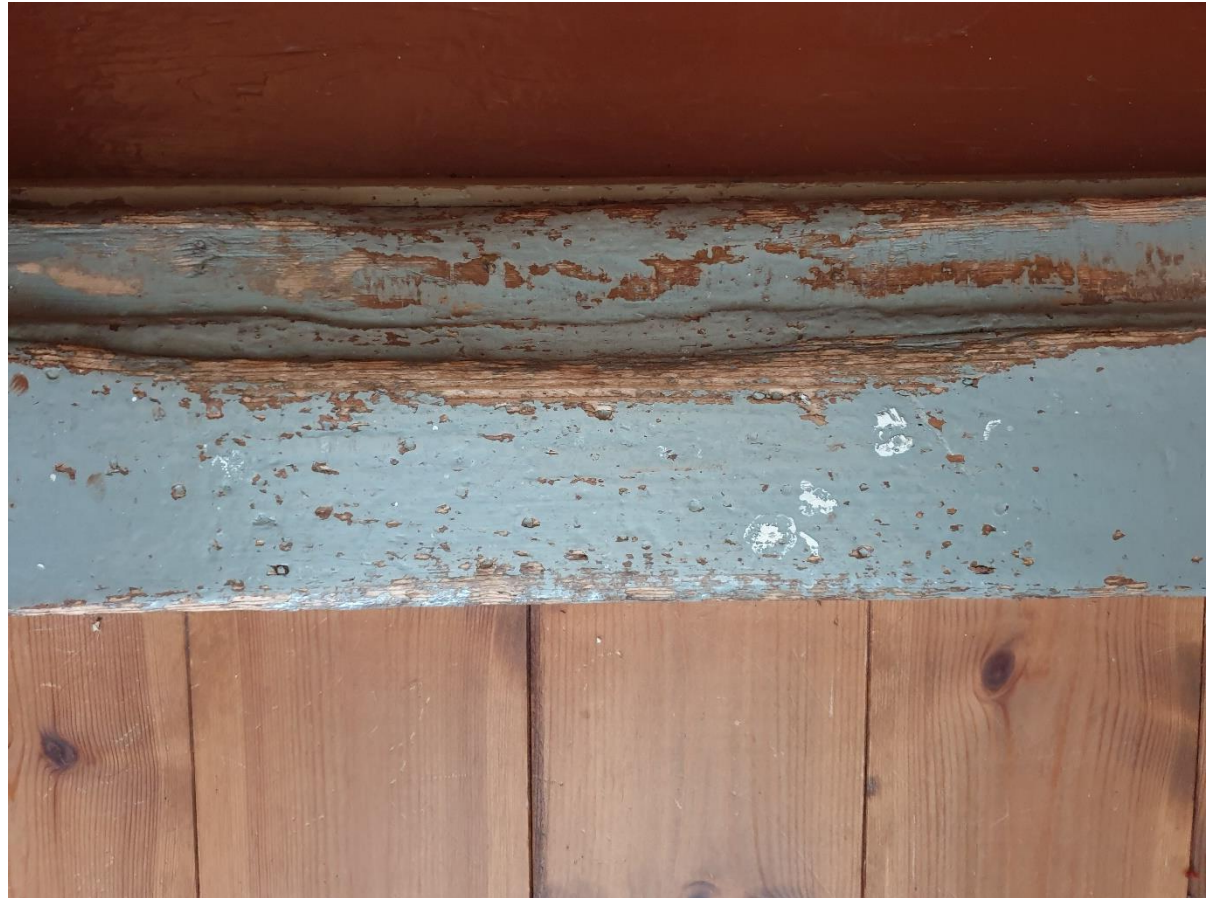
KUVA 127. Elämisen jälkiä kynnyksessä (Romppanen 2020)

Alkuperäiset ikkunat, väliovet, ja kuistin ovet ovat säilyneet hyvin. Ikkunat vaativat korjausta ja tiivisteiden uusimista. Väliovet ovat hyväkuntoiset, mutta eivät maalatut kuten tyypillisesti tämän aikakauden ovet. Maalipinnat ovat aikoinaan hilseilleet rakennuksen ollessa tyhjiällä ja sen myötä maalit on poistettu kokonaan. Vanhat peltiuunit ja puuhella ovat alkuperäisessä asussaan ja ovat käyttökuntoiset. Koristeelliset leveät katto-, jalka-, ovi- ja ikkunalistat ovat pitkälti alkuperäisiä ja hyväkuntoisia. Puulattioissa ja kynnyksissä on kulumaa, mutta ovat hyvin säilyneitä.
