Villamoon rakennetun kalatien vaikutukset meritaimenen luontaiseen kulkuun

Opinnäytetyö
Kevät 2021
SeAMK Ruoka
Agrologi (AMK)

Title of thesis: Functionality of Villamo Fishway regarding the Natural Passage of Trout

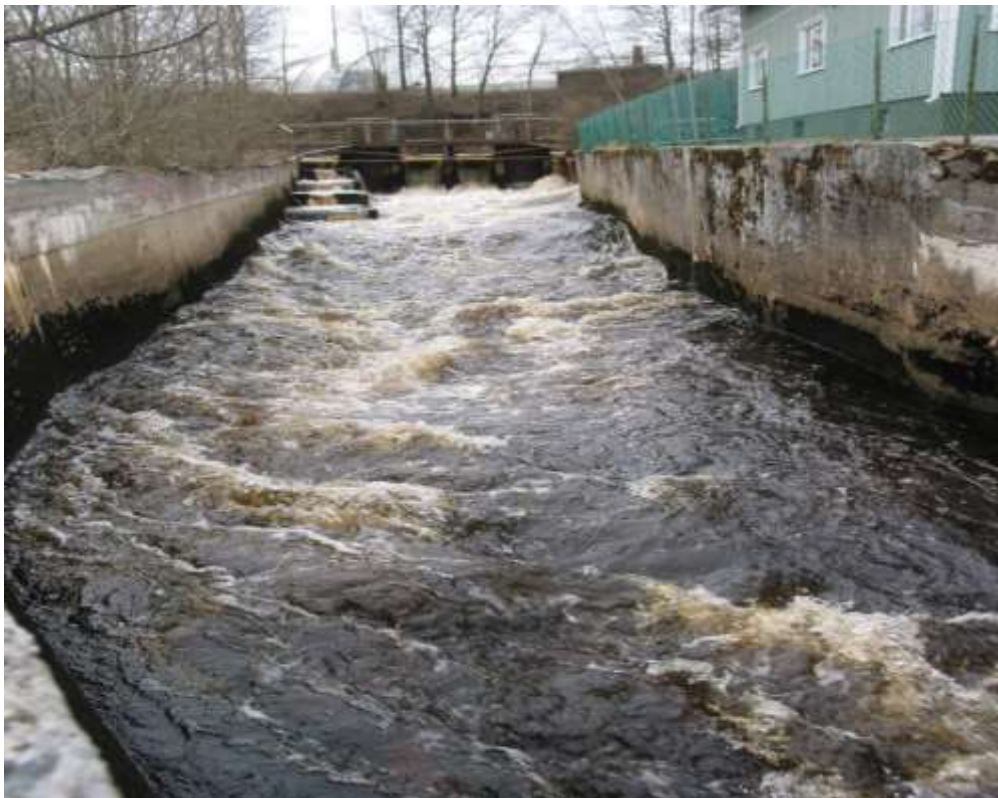
Kuva 1. Villamon pato ennen kunnostusta korkean veden aikaan

Kuva Villamon vanhasta padosta (kuva 1.) osoittaa kuinka korkean veden aikaan padon vasemmalla puolella olevasta kalaportaasta voi ehkä jotenkin päästä taime-
net vaeltamaan ylöspäin. Toinen kuva osoittaa sen, että normaalin tai matalan ve-
den aikaan kaloilla ei ollut mitään mahdollisuutta päästä kulkemaan ylemmäksi ku-
tualueille. (kuva 2.)

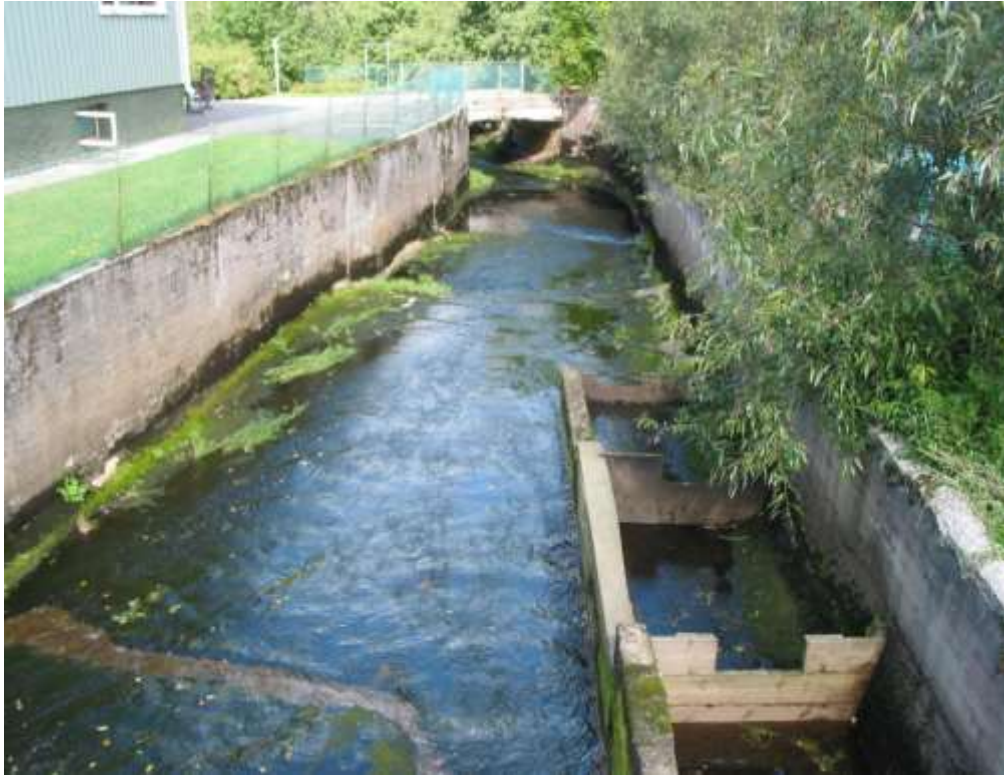
Kuva 2. Villamon pato normaalin veden korkeuden aikaan

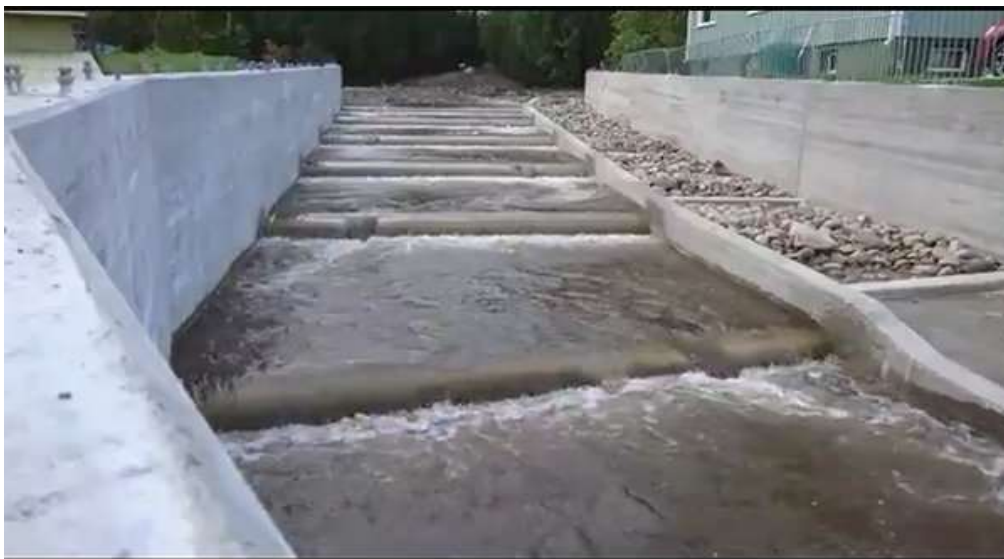
Kuva 3. Villamon uusi kalatie normaalin veden korkeuden aikana.

Kuvassa 3 on Villamon uusi kalatie. Kalatie on allastyypinen, ja rakenteet on huomioitu suosimaan kalojen luontaista nousua. Altaissa on huomioitu taimenten kannalta mahdollisimman hyvin lepoetki tarpeeksi syvässä vedessä, jotta kaloilla riittää voimia nousta virtaa ylöspäin. Uusi kalatie toimii myös, vaikka joen vedenpinnan korkeus olisi matalalla.

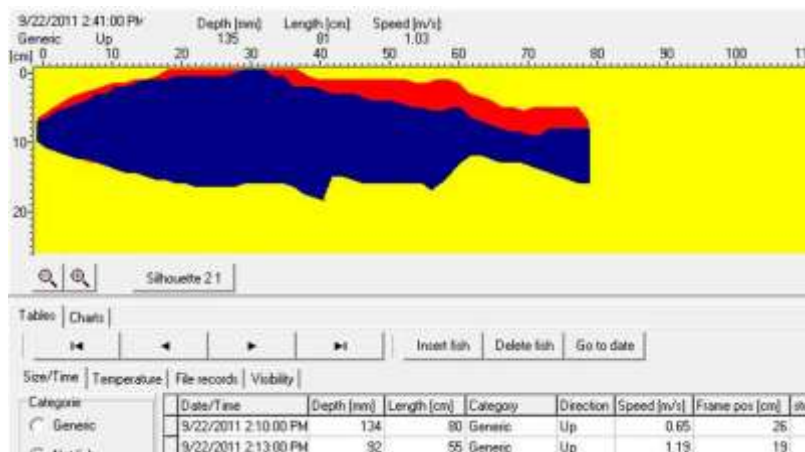
Kuva 5. Siluettikuva Vaki-kalalaskurista. (Haikonen A. & Karppinen P. 2012, 3.)

Laskurin toiminta perustuu siihen, että se piirtää kalan siluettikuvat ennalta määritettyjen arvojen perusteella kalojen uudessa sen läpi. Veteen asennetaan havainnointiyksikkö (scanner, kuva 7) ja kiinteälle maalle laitetaan ohjausyksikkö (control unit, kuva 6). Havainnointiyksikkö vedessä muodostuu kahdesta skannauslevystä (21,5x54,0 cm), jotka ovat asetettu vastakkain. Skannauslevyt säädetään veden sameudesta riippuen 10-45 cm etäisyydelle toisistaan. Skannauslevyn valodiodit (2x96 kpl) lähettävät kahdessa rivissä infrapunasäteitä vastakkaista levyä kohden 50 kertaa sekunnissa, näin levyjen väliin muodostuu kaksi valosäderivistöä. Kala ohjataan kulkemaan syntyvän valosäderivistön ohitse metallisella ohjausritilällä. Kalan korkeus määritetään infrapunasäteiden avulla sen ohittaessa valorivistöt. Havainnointiyksikön poimima tieto siirtyy kaapelia pitkin ohjausyksikölle, joka tallentaa tiedot. Kalan korkeuden lisäksi tallentuu kulkusuunta, kellonaika ja päivämäärä. Lämpötilan laite mittaa kolmen tunnin välein. Winari-tietokoneohjelmaa käytetään Vaki-laskuriaineiston tarkasteluun. Ohjelma muodostaa kalasta siluettikuvan ja laskee kalan suurimman mitattavan korkeuden laskurin tallentamien korkeustietojen pohjalta. Se laskee kalan pituuden ohjelmaan syötettyjen pituus/korkeus-suhdeluvun perusteella (Orell P., Jaukkuri M., Huusko R. & Mäki-Petäys A. 2012).

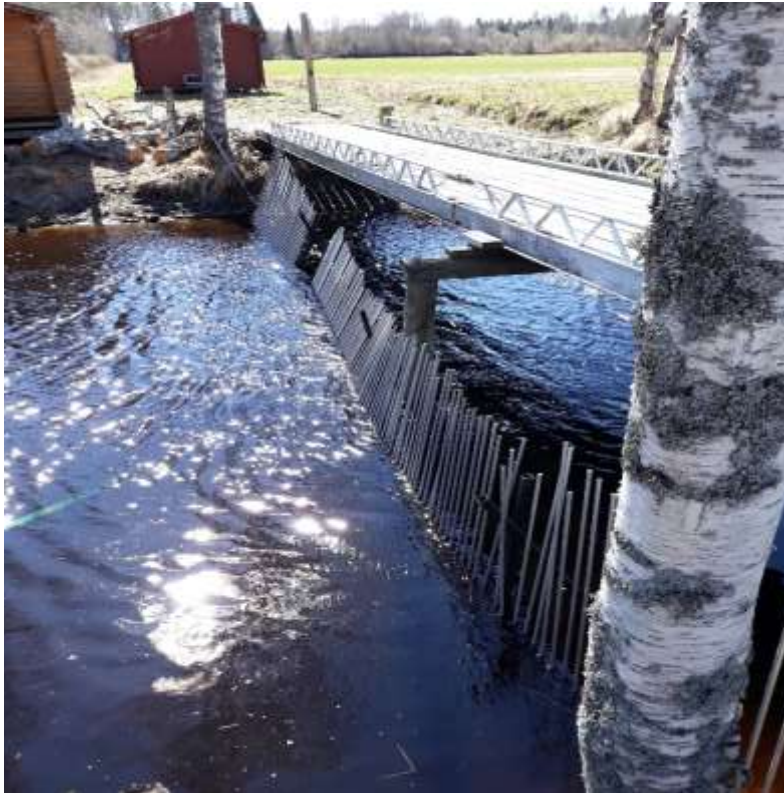
Kuva 6. Vaki-kalalaskuri toiminnassa Villamossa.

kilometrin päähän kalatiestä suvantomaiseen kohtaan, jossa veden syvyys oli enintään 1.5 metriä, mikä oli sopiva syvyys laskurille. Koska kalalaskuri oli kilometrin kalatien yläpuolella, niin tutkimuksessa ei voitu selvittää sitä, että kuinka moni kala Isojoki-Lapväärtinjoella ylitti kalatien, mutta ei mennyt kalalaskurista läpi jostain syystä. Veden lämpötila seurantajakson aikana oli 0,2-18,6°C. Asennusta helpotti joen ylittävä kävelysilta. Laskuri kiinnitettiin ohjainkehikkoon ohjainaitojen väliin.

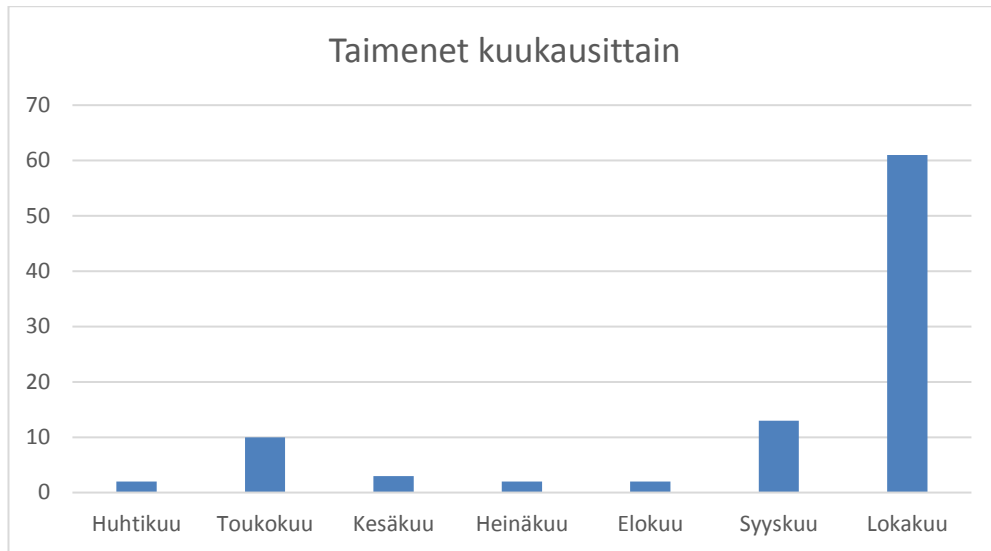
Kuvio 1. Taimenten kulku Vaki-laskurin läpi kuukausittain.

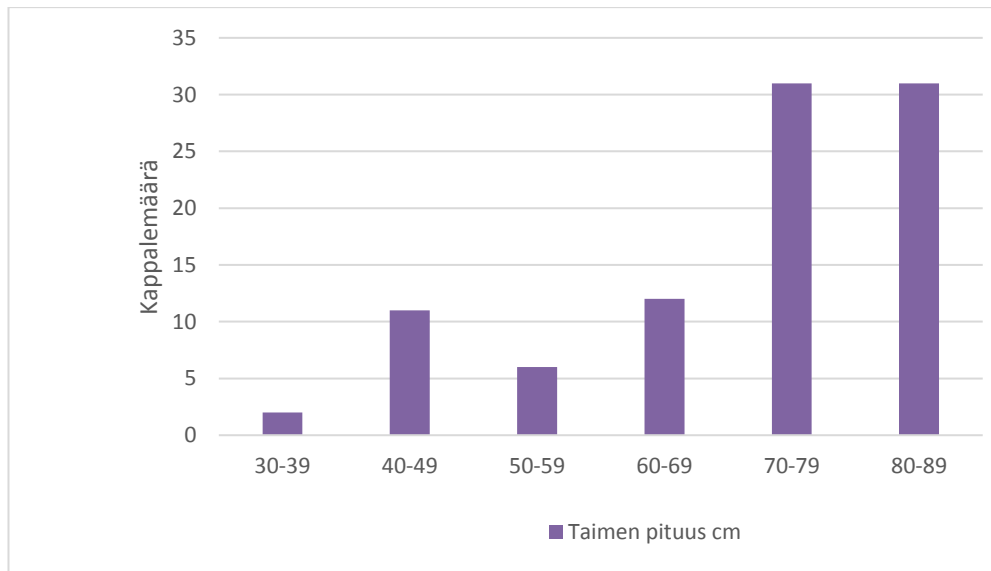
Kuvio 2. Taimenten pituusluokkajakaumat.

asti noussut vesi toi mukanaan laskurin ohjainaitaan lehtiä, oksia, heinää ja muuta roskaa. Massan kasvaessa liian painavaksi aita vääntyi ja Vaki-kalalaskurin havaintokuvakulma muuttui siten, että kaloista tulleet siluettikuvat vääristivät kalan mittoja muuttaen niitä liian pitkiksi. Tästä johtuen yli 90cm taimenet jaettiin kokoluokkiin 70-79cm ja 80-89cm

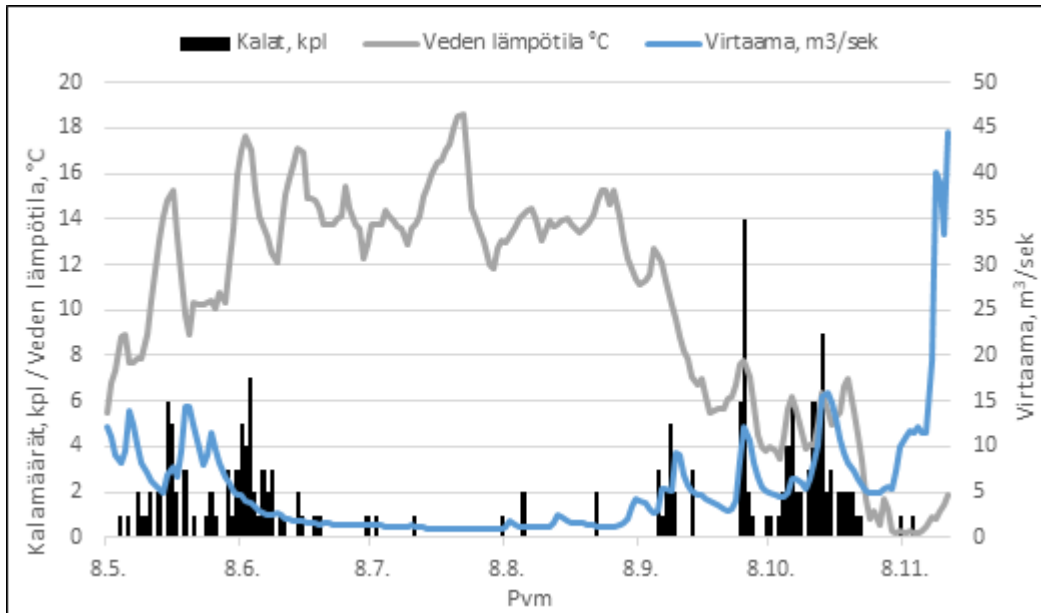
Kuvio 3. Vaki-laskurin läpi uineet taimenet (kpl), veden lämpötila (°C) sekä veden virtaama (m³/sek).

taimenten määrä, veden lämpötila sekä veden virtaama. Lokakuun alkupuolella taimenten määrä oli suurimmillaan lämpötilan laskettua alle 10 asteeseen. Veden virtaama on matalimmillaan kesäkuun lopusta syyskuun alkuun. (Kuvio 3.)

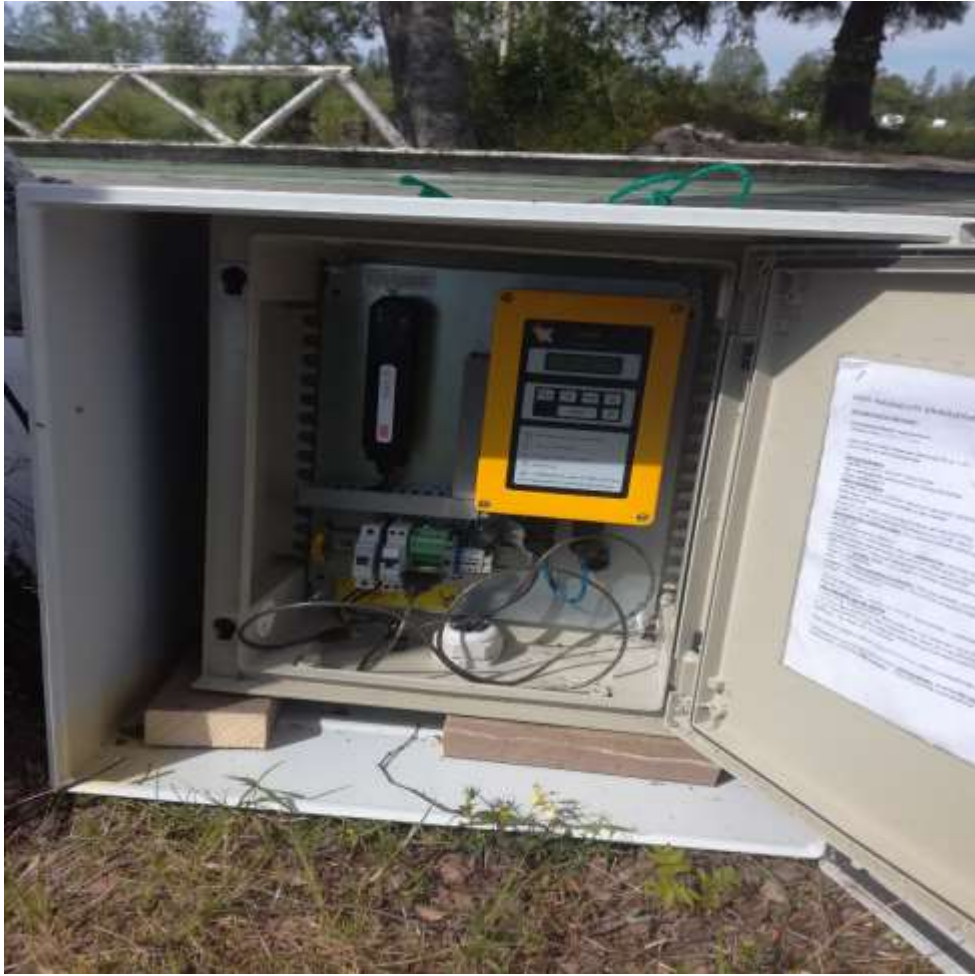
Kuva 7. Ohjausyksikkö toiminnassa

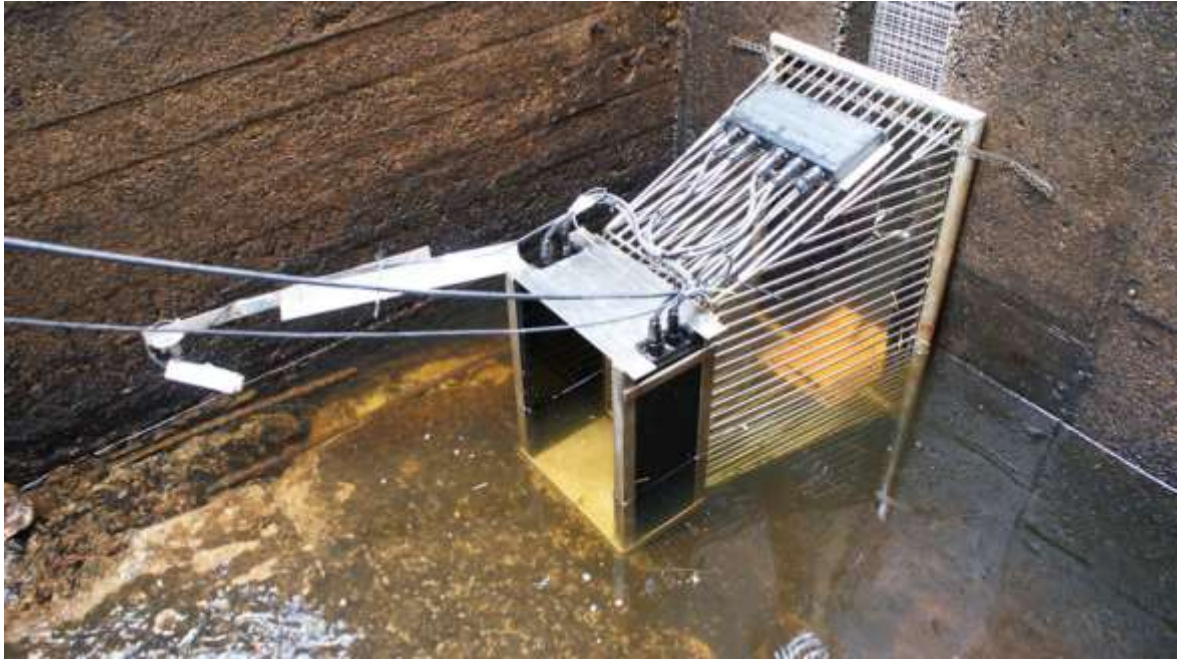
Kuva 8. Vaki-Kalalaskuri
