VAIHTOTYÖPOIKKEAMAT OULUN VARIKOLLA

Elmeri Heiskanen
Opinnäytetyö
Kevät 2021
Konetekniikan tutkinto-ohjelma
Oulun ammattikorkeakoulu

Opinnäytetyön nimi englanniksi: Shunting deviations in Oulu depot

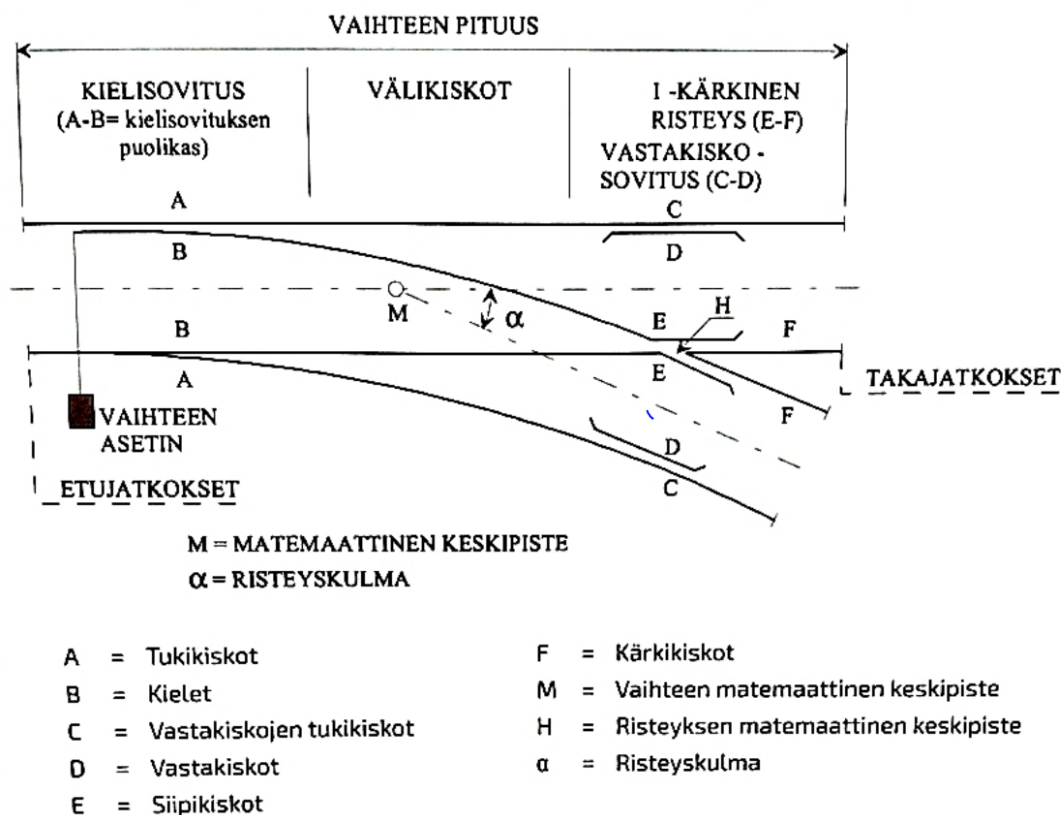
KUVA 2. Yksinkertaisen vaihteen perusrakenne (8, s. 13)

Vaihteet koostuvat lukuisista kiskoista kiinnitysosineen sekä erikoisosista, kuten risteyksestä ja kääntölaitteista. Kiskot ovat usein miten normaaleja ratakiskoja, jotka on koneistettu osittain. Kielikiskot ja vastakiskot ovat omia erikoisprofillejaan. Vaihtepölkkyt poikkeavat linjaratapölkkyistä erityisesti järeydeltään ja pituudeltaan. (8, s. 12.) Kuvassa 2 on yksinkertaisen vaihteen perusrakenne.

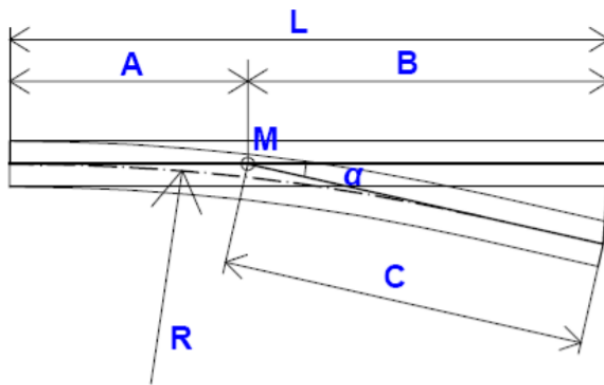
KUVA 3. Yksinkertaisen vaihteen päämitat (10, s. 38)

Yleisimmin käytetyissä yksinkertaisissa vaihteissa (YV) on suora ja poikkeava raide. Yksinkertaisen vaihteiden erikoismuotoja ovat tasapuoliset- ja kaarrevaihteet. Vaihteet jaetaan risteyskulman (α) ja vaihteen poikkeavan raiteen kaarresäteen (R) perusteella pitkiin ja lyhyisiin vaihteisiin. Pitkien vaihteiden poikkeavan raiteen suurin nopeus on yli 40 km/h ja lyhyiden vaihteiden enintään 40 km/h. (9, s. 10.) Kuvassa 3 on yksinkertaisen vaihteen päämitat.

- M = matemaattinen keskipiste
- L = vaihteen pituus
- A = etujatkos - matemaattinen piste
- B = matemaattinen piste - takajatkos
- C = matemaattinen piste - poikkeavan raiteen takajatkos
- α = risteyskulma
- R = poikkeavan raiteen kaarresäde

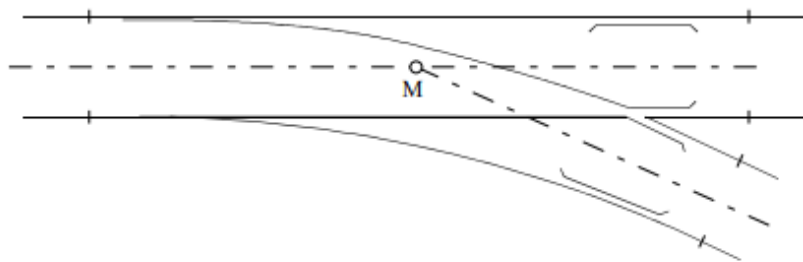
KUVA 4. Oikeakätinen yksinkertainen vaihde (9, s. 11)

Yksinkertaisia vaihteita ovat vasenkätinen yksinkertainen vaihde, oikeakätinen yksinkertainen vaihde sekä tasapuolinen yksinkertainen vaihde, jossa molemmat raiteet ovat poikkeavia raiteita ja joiden kaarresäteet (R) ovat yhtä suuret. Sisä- ja ulkokaarrevaihteissa vaihteen kumpikin raide on poikkeava raide, joiden kaarresäteet ovat erisuuret. (9, s. 10.) Kuvassa 4 on oikeakätinen yksinkertainen vaihde.

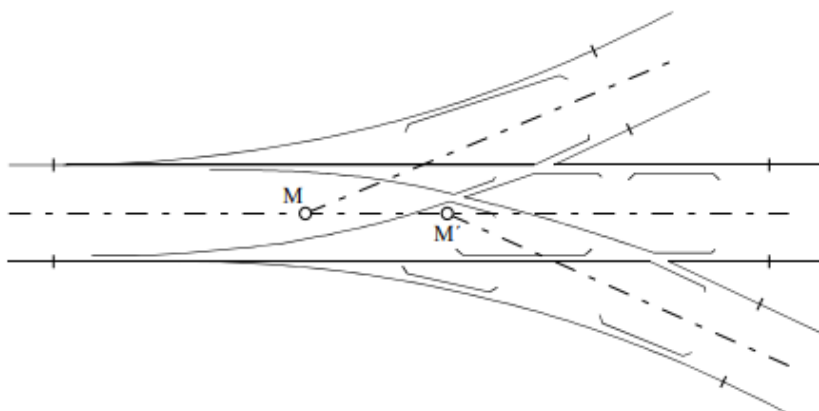
KUVA 5. Vasenkätinen kaksoisvaihde (9, s. 12)

Kaksoisvaihteissa (KV) raide haarautuu yhdestä raiteesta kolmeksi raiteeksi. Vaihteen ensimmäinen kielisovitus on perusvaihteen kielisovitus, mutta toinen on aina erikoisrakenteinen. Kaksoisvaihteet sisältävät kolme risteystä, joista kahden tyyppi muotoutuu sen mukaan, minkälaisista yksinkertaisista vaihteista kaksoisvaihde on koottu, ja kolmas on tavallisesta poikkeava erikoisristeys. Erikoisristeyksen rakenne määräytyy siitä, kumpaan suuntaan kaksoisvaihteen ensimmäinen kielisovitus poikkeaa. Kaksoisvaihteen kätisyys määräytyy ensimmäisen poikkeavan raiteen mukaan. (8, s. 17.) Kuvassa 5 on vasenkätinen kaksoisvaihde.

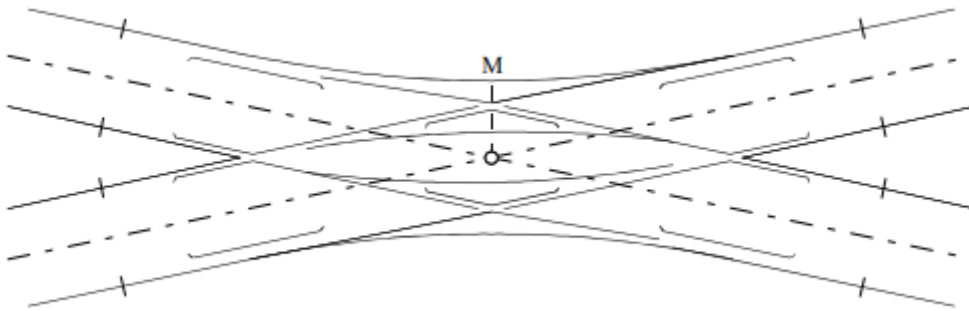
KUVA 6. Kaksipuolinen risteysvaihde (9, s. 13)

Risteysvaihteita ovat yksipuolinen risteysvaihde (YRV) ja kaksipuolinen risteysvaihde (KRV). Risteysvaihteet on koottu raideristeyksistä, joihin on asennettu joko kaksi yksipuolisen risteysvaihteen tai neljä kaksipuolisen risteysvaihteen kielisovitusta. Kaksipuolisessa risteysvaihteessa on kaksi poikkeavaa raideyhteyttä ja kulkumahdollisuus neljään suuntaan. Yksipuolisessa raideristeyksessä

on yksi poikkeava raideyhteys ja kulkumahdollisuus kolmeen suuntaan. (9, s.13.) Kuvassa 6 on kaksipuolinen risteysvaihde.

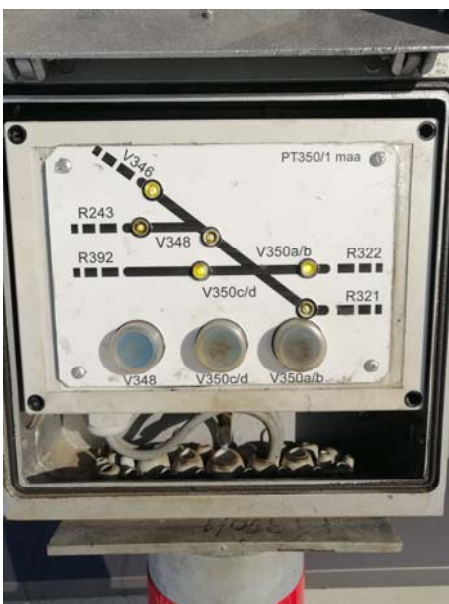
KUVA 7. Kääntöpainiketaulu

Oulun varikkoalue on jaettu kahdeksaan eri vaihteenohjausryhmään, joiden vaihteita ohjataan useasta kääntöpainiketaulusta, joita Oulun varikkoalueella on yhteensä 30. Vaihteiden kääntämisen tekee kaluston kuljettaja tai joku muu vaihtotyöhön osallistuva henkilö. Kääntöpainiketaulussa on vaihteenalue, vaihteiden numerot, vaihteenkääntöpainike vaihdenumeroineen ja ilmaisimet vaihteiden asennosta. (11.) Kuvassa 7 on kääntöpainiketaulu PT350/1 maa. Vaihteenohjausryhmät ovat liitteessä 1.

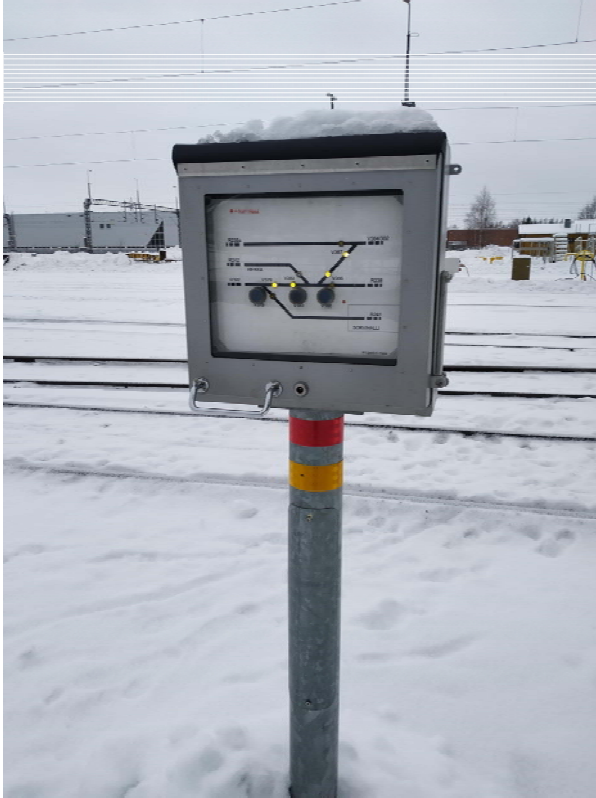
KUVA 8. Pylväiden merkkaukset

Vaihteenkääntöpainiketaulujen pylväät on merkitty punaisella ja keltaisella heijastinnauhalla, jotta ne ovat paremmin havaittavissa pimeällä. Kuvassa 8 on nähtävissä kääntöpainiketaulujen pylväiden merkkaukset.

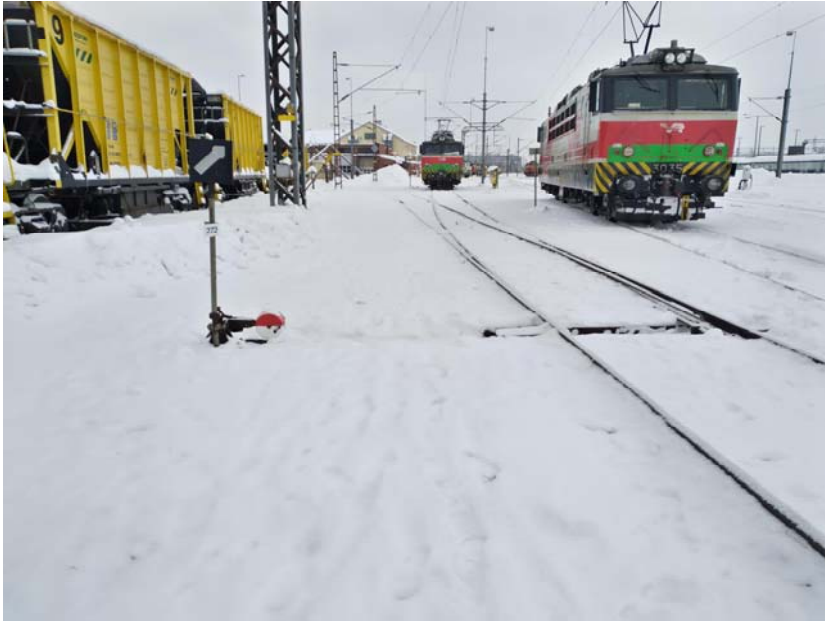
KUVA 9. Yksinkertainen vaihde käsiasettimella ja suuntanuolella

Vaihteenohjausryhmien ulkopuolella olevat vaihteet ovat paikallisesti käsin asetettavia vaihteita, joita ei voida kääntää vaihdetauluista, vaan ne on käännettävä ja varmistettava käsin yksi kerrallaan. Kuvassa 9 on yksinkertainen vaihte käsiasettimella ja suuntanuolella.

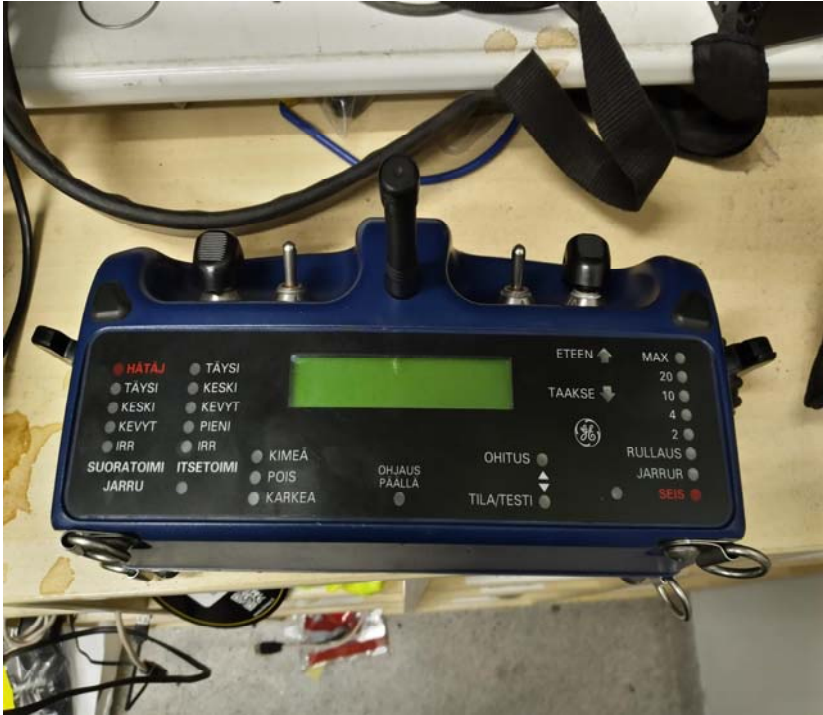
KUVA 10. Dv-12-dieselveiturin radio-ohjain

Vaihtotyöt tehdään yhteistyöllä eri roolien kesken, jotta vaihtotyöt voidaan suorittaa turvallisesti ja toimintaohjeiden mukaan. Vaihtotöissä osallisena ovat tavallisimmin varikon aluejärjestelijä, vaihtotyönjohtaja ja kuljettaja, joka on yleensä junaliikenteen veturinkuljettaja tai kunnossapidon tai ajovalmiushuollon asentaja. Kuljettajan on tähystettävä ja havainnoitava ympäristöä, sekä keskityttävä hoitamaan ajotehtävä ohjeet ja määräykset huomioiden. Tähystäjän tarpeen vaihtotöissä määrittää se, pystyykö vaihtotyönjohtaja tai kuljettaja liikuttamaan yksikköä turvallisesti yksin ja näkemään kulkutien koko tehtävän ajan. Tähystäjänä voi toimia vaihtotyönjohtaja tai vaihtotyökoulutuksen saanut kunnossapidon tai ajovalmiushuollon asentaja. Vaihtotöissä tavallisimmin käytettävästä dv-12-dieselveturista löytyy yleensä myös radio-ohjaus, joten sitä voidaan ajaa kauko-ohjaimella. Radio-ohjattavalla veturilla vaihtotyönjohtaja voi toimia yksin kuljettajana ja tähystäjänä, mikä mahdollistaa vaihtotöiden tekemisen tarvittaessa yksin, aluejärjestelijän ohjeiden mukaan. Kuvassa 10 on veturin radio-ohjain.

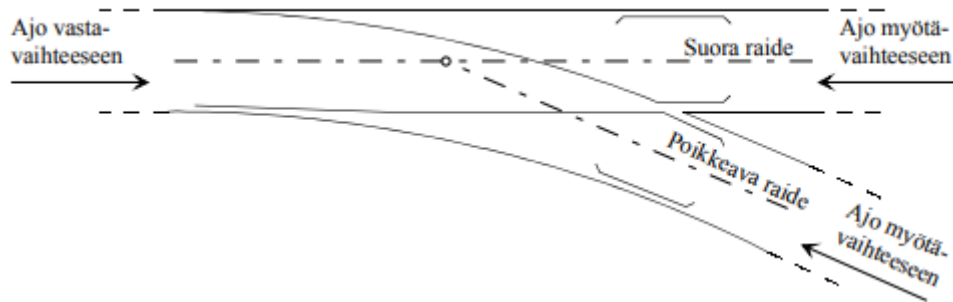
KUVA 11. Ajo myötä- ja vastavaihteeseen (9, s. 10)

Vaihteen aukiajolla tarkoitetaan ajamista myötä vaihteeseen, kun rautatievaihde on haluttuun kulkusuuntaan nähden väärässä asennossa. Vaihteen aukiajo on kielletty. Jos vaihteessa on tapahtunut aukiajo, liikennöinti vaihteessa on keskeytettävä välittömästi riippumatta vaihteen ja siinä olevien kääntölaitteiston tyypistä. Vaihteen saa avata liikenteelle vasta sitten, kun kääntölaite, vaihteenlukko ja vaihteen lukitsin on tarkastettu ja tarvittaessa säädetty sekä vaihteen toiminta on varmistettu. (17, s. 25.) Kuvassa 11 on esimerkki ajosta myötä- ja vastavaihteeseen.

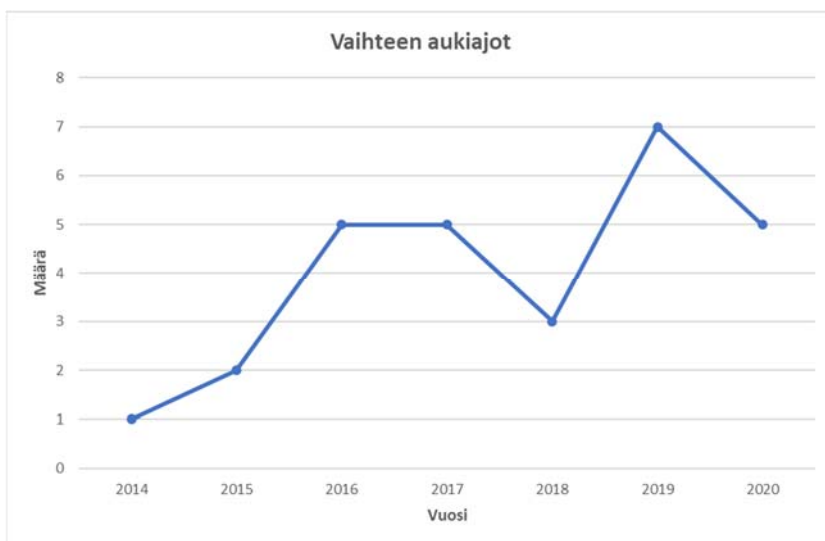
KUVA 13. Vaihteen aukiajot

Vaihteen aukiajoja Oulun varikolla sattui 28 tutkitun tarkastelujakson aikana ja ne ovat määrällisesti merkittävin vaihtotyöpoikkeaman tyyppi Oulun varikon tilastoissa. Vuonna 2019 sattui seitsemän aukiajoa, joka on korkein vuosilukema tarkastelujaksolta, mutta myös muina vuosina aukiajoja sattui huomattava määrä. Kuvassa 13 on vaihteen aukiajojen määrät vuosittain.

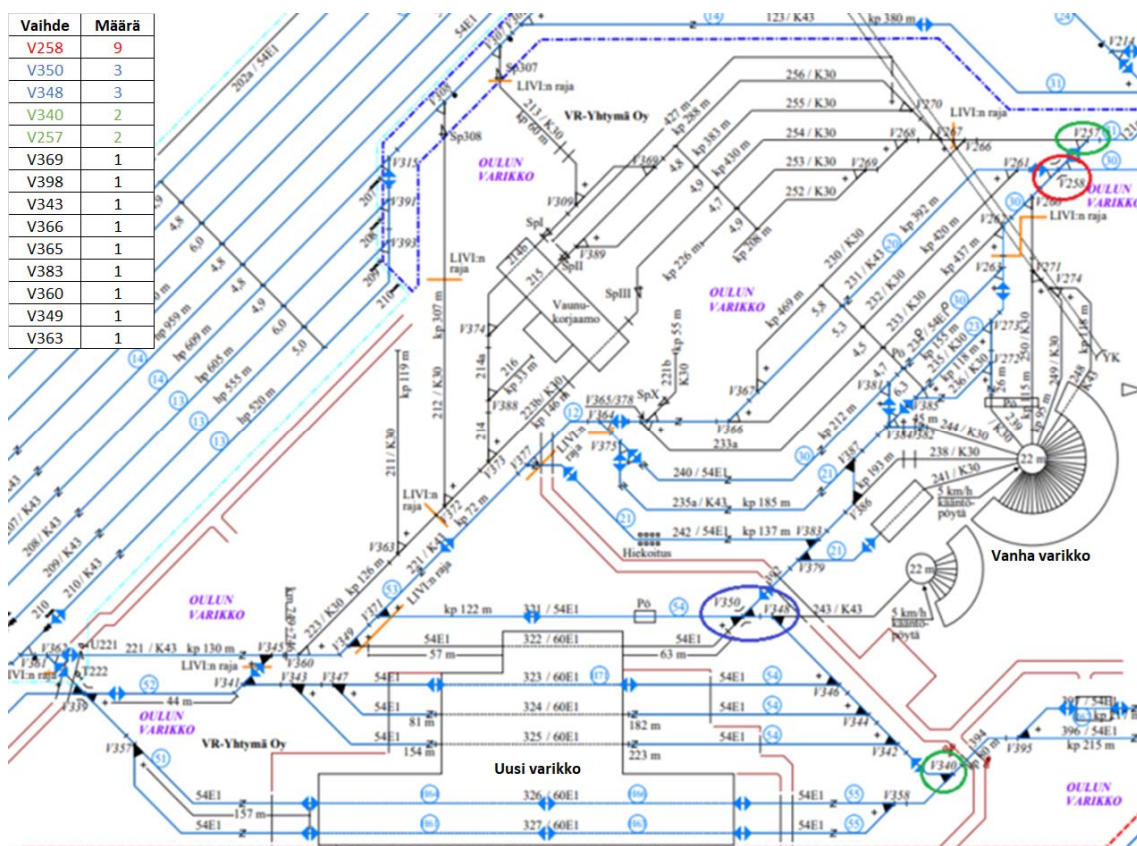
KUVA 14. Vaihteet, joissa on sattunut eniten aukiajoja

Yhdeksän Oulun varikon vaihteen aukiajoista tapahtui vaihteessa V258, joka on korkein vaihdekohtainen lukema tarkastelujaksolla. V258 on manuaalisesti käännettävä kaksipuolinen risteysvaihte ja se on ympyröity kuvassa 14 punaisella. Kuvassa 14 sinisellä ympyröidyissä vaihteissa V350, joka on sähkötoiminen kaksipuolinen risteysvaihte ja V348, joka on sähkötoiminen yksinkertainen vaihte, tapahtui yhteensä toiseksi eniten poikkeamia, molemmissa vaihteissa kolme aukiajoa. Kuvassa 14 vihreällä ympyröidyissä vaihteissa V340, joka on sähköohjattu yksinkertainen vaihte ja V257, joka on manuaalisesti käännettävä, yksinkertainen vaihte sattui yhteensä kolmannelle eniten poikkeamia, molemmissa vaihteissa kaksi aukiajoa. Muut sattuneet vaihteen aukiajot ovat olleet yksittäistapauksia eri vaihteissa, eikä niitä ole eritelty kuvaan.

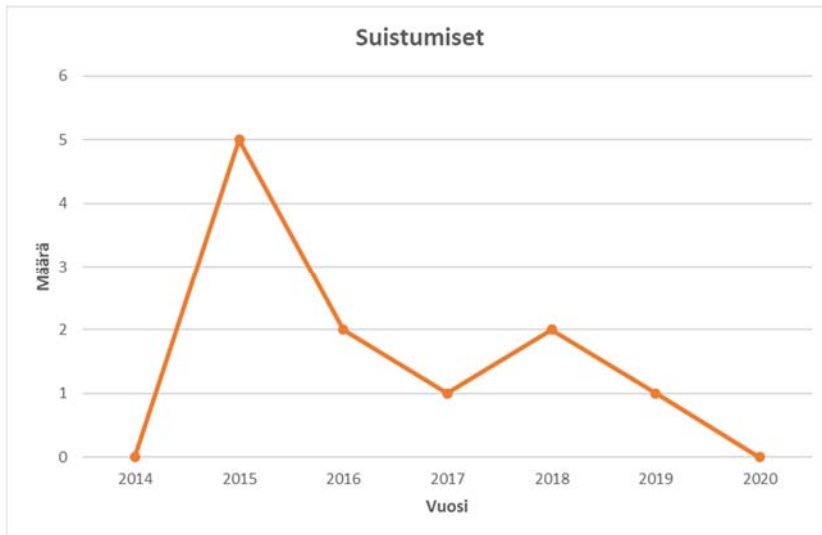
KUVA 15. Suistumiset

Suistumisia raiteelta tapahtui 11 tutkitun tarkastelujakson aikana. Vuonna 2015 sattui viisi suistumista, joka on korkein vuosilukema tarkastelujaksolla. Suistumiset tapahtuivat pääasiassa vaihteeseen ajaessa. Kuvassa 15 on suistumisten määrät vuosittain.

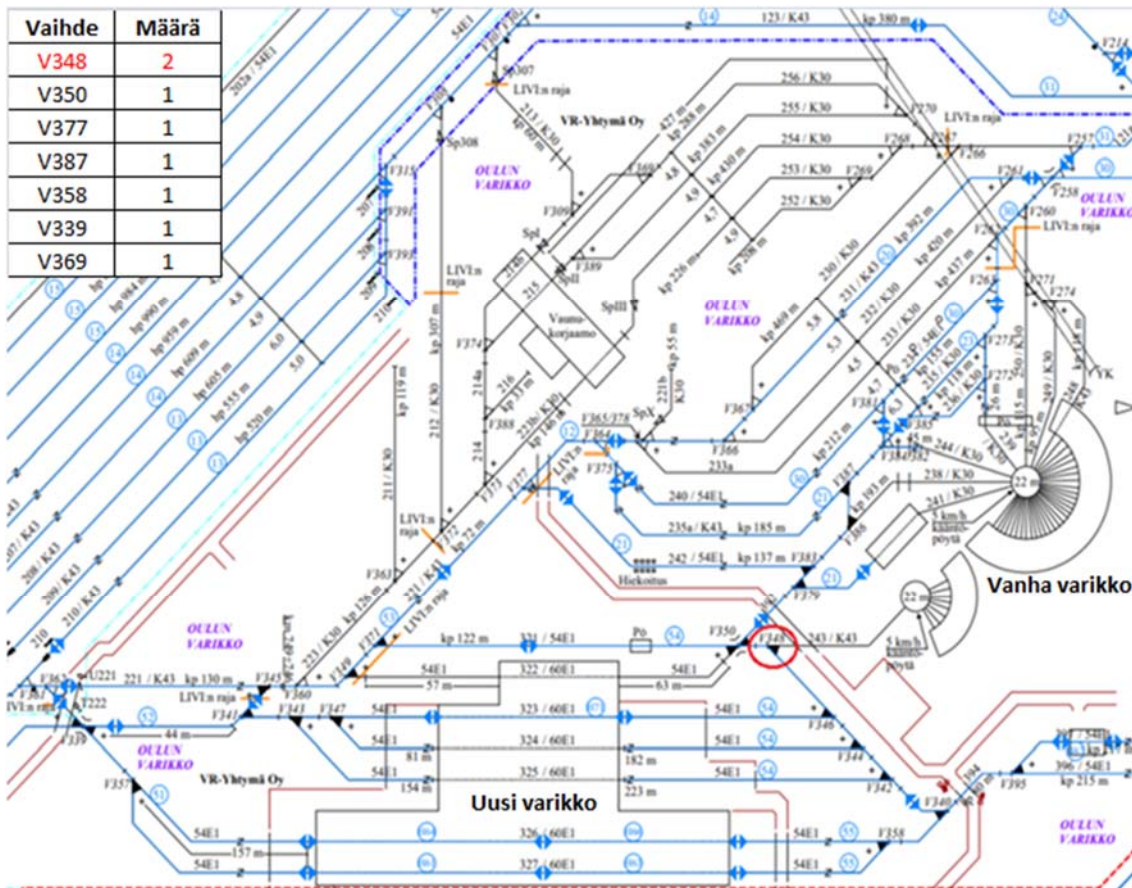
KUVA 16. Vaihde, jossa on sattunut eniten suistumisia

Suistumisista kaksi tapahtui vaihteessa V348, joka on korkein vaihdekohtainen lukema tarkastelujaksolla. Vaihte V348 on sähköisesti ohjattava yksinkertainen vaihte. Muuten vaihteissa tapahtuneet suistumiset olivat yksittäistapauksia eri vaihteissa, eikä niitä ole eritelty kuvaan. Kolme suistumisista sattui pelkästään suoralla raideosuudella liikkuesssa huonojen sääolosuhteiden tai raitteella olleen esteen takia. Kuvassa 16 on ympyröity vaihte V348, jossa on sattunut eniten suistumisia.

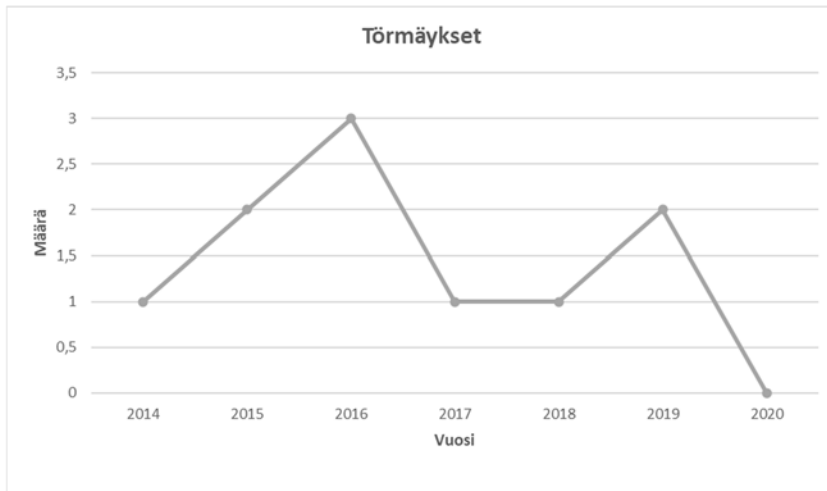
KUVA 17. Törmäykset

Törmäyksiä esteeseen tai muuhun kalustoon Oulun varikolla sattui yhteensä kymmenen tutkitun tarkastelujakson aikana. Pääasiassa törmäyksiä sattui vuosittain yhdestä kolmeen tapausta, mutta vuonna 2020 niitä ei sattunut yhtään tapausta. Törmäyksistä neljä on ollut kaluston yhteentörmäyksiä ja kuusi muuhun radalla olleeseen esteeseen tai rakennukseen. Kuvassa 17 on törmäysten määrät vuosittain.

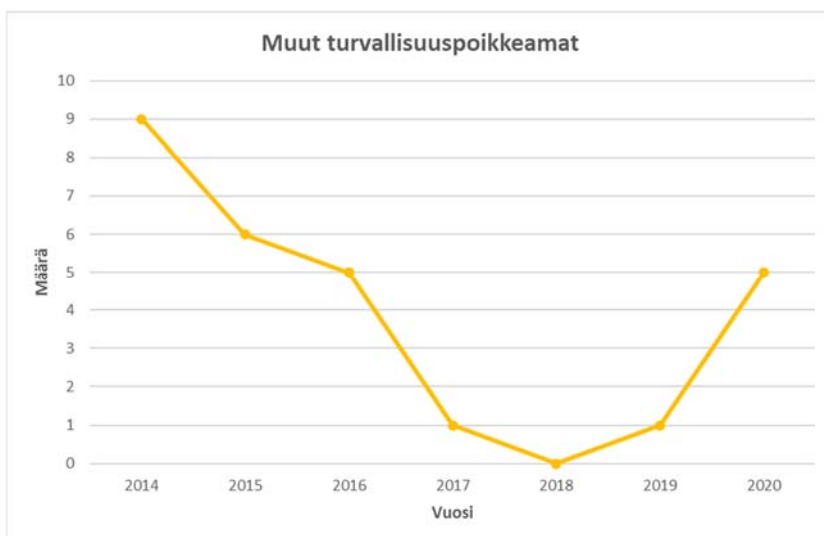
KUVA 18. Muut turvallisuuspoikkeamat

Muita Oulun varikolla vaihtotöissä sattuneita turvallisuuspoikkeamia on sattunut 27 tarkastelujakson aikana. Muihin turvallisuuspoikkeamiin on sisällytetty kaikki muut vaihtotöissä sattuneet ja raportoidut poikkeamat, kuten aluejärjestelijälle ilmoittamattomat liikkumiset varikkoalueella, hallista lähteminen tai saapuminen punaisen valon palaessa oviopasteissa, väärin kytketyt ja katkenneet vaunuvälit vaihtotyössä sekä virrattomalle raiteelle ajautuminen sähköveturilla. Kuvassa 18 on muiden turvallisuuspoikkeamien määrät vuosittain.

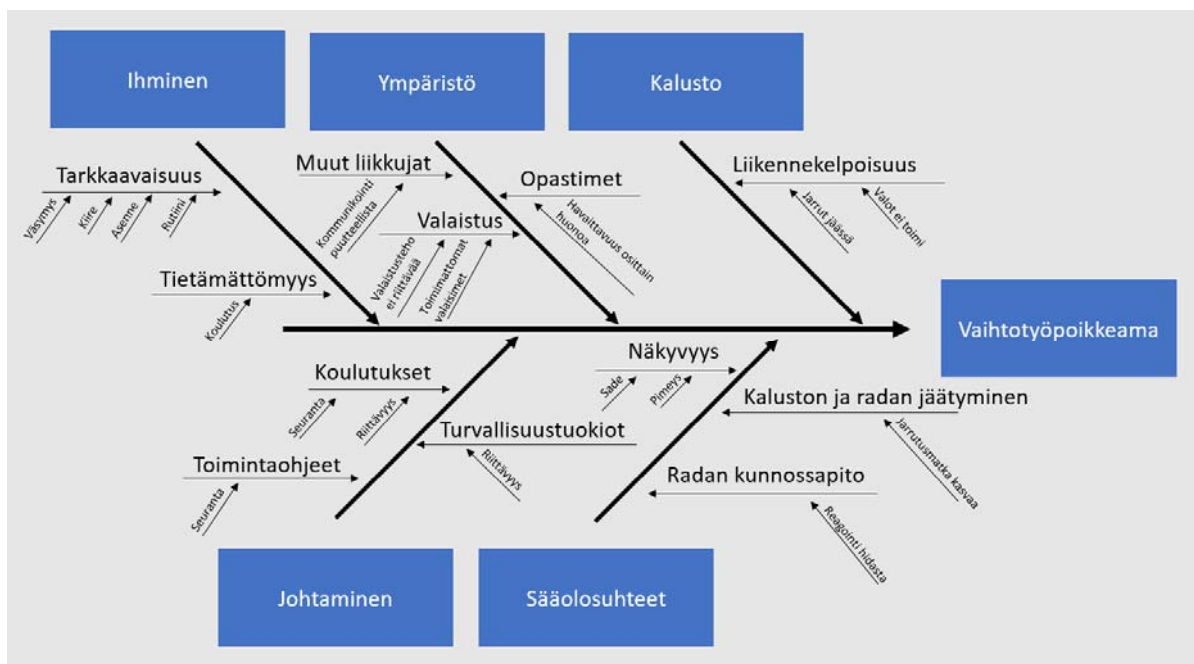
KUVA 19. Vaihtotyöpoikkeaman syy- ja seurausanalyysi

Vaihtotyöpoikkeamien juurisyyyn tunnistamiseksi käytettiin työkaluna syy-seurausanalyysiä. Analyysi helpotti poikkeamien syntyyn vaikuttavien tekijöiden ja syiden tunnistamista, jonka avulla kehityskohteiden ideointi helpottui. Kuvassa 19 on esitelty vaihtotyöpoikkeaman syy- ja seurausanalyysi.

Vaihtotyöpoikkeamista tehty syy- ja seurausanalyysi vahvisti juurisyyn aiheuttajaksi ihmisen toiminnan ja inhimillisen virheen. Ihmisen toiminta linkittyy jokaiseen päätekijään analyysissä ja omalla tekemisellään ja asenteellaan jokainen vaihtotyöntekijä ja esimies voi pienentää riskiä vaihtotyöpoikkeaman syntymiseen. Sääoloihin ei ihminen itsessään voi vaikuttaa, mutta vaihtotyöntekijät voivat huonolla säällä lisätä ennakointia ja sovittaa ajonopeuden säähän sopivaksi sekä huolehtia siitä, että vaihtotyö voidaan suorittaa turvallisesti ja radan kunnossapito on riittävää. Jos radan kunnossapito on riittämätöntä esimerkiksi kovalla lumisateella, tulee siitä informoida työnjohtoa tai aluejärjestelijää, joka informoi kunnossapitäjää.

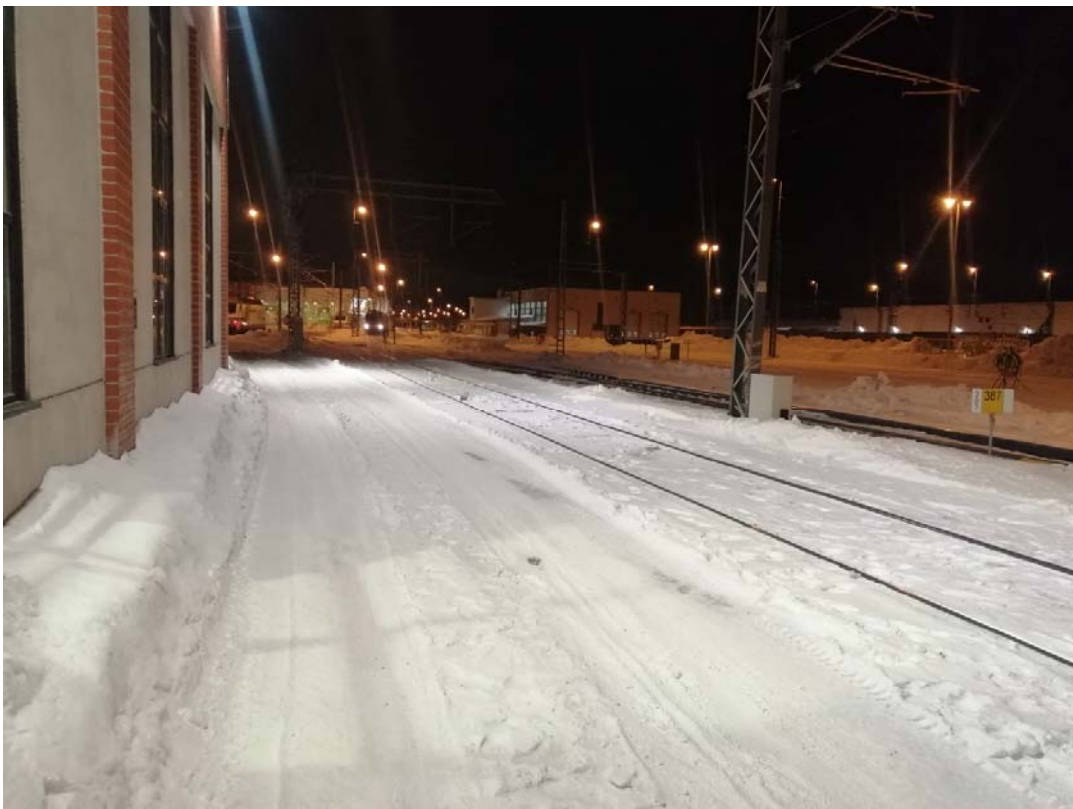
KUVA 20. Valaistuksen nykytilanne

Valaistuksen tehokkuus ja oikea sijainti ovat tärkeä turvallisuustekijä vaihtotöissä. Tehokas ja oikein suunnattu valaistus helpottaa vaihtotyöntekijän havainnointia sekä parantaa työ- ja vaihtotyöturvallisuutta. Valaistuksen muuttaminen nykyaikaiseksi ja valotehollisesti tehokkaammaksi on suhteellisen helppoa ja edullisesti toteutettavissa. Kuvassa 20 on nähtävissä varikkoalueen valaistuksen nykytilanne.

Alueen yleisvalaistusta voidaan parantaa päivittämällä nykyisiä valaisimia ja korjaamalla toimimat-
tomat valaisimet käyttökuntoon. Päivitystä kaipaavat erityisesti vanhan varikkoalueen ja vaihteen
V258 ympäristö, missä valaistuksen valoteho ei ole riittävää. Päivitykset toteutetaan nykyaikaisilla
ja tehokkailla led-valoilla. Yksi vaihtotöiden turvallisuuden kannalta keskeisellä paikalla oleva valo-
pylväs on tuntemattomasta syystä poissa käytöstä. Valopylvään toimimattomuuden syy selvitetään
ja se pyritään ottamaan uudelleen käyttöön, mikäli mahdollista. Kaikki muutkin varikkoalueella si-
jaitsevat valot käytiin läpi erillisessä ratapihan katselmuksessa ja suunniteltiin tarvittavat muutok-
set, jotta valojen hyöty saadaan maksimoitua ja vaihtotyöturvallisuutta näin ollen parannettua. Ku-
vassa 21 on nähtävissä toimimaton valopylväs.

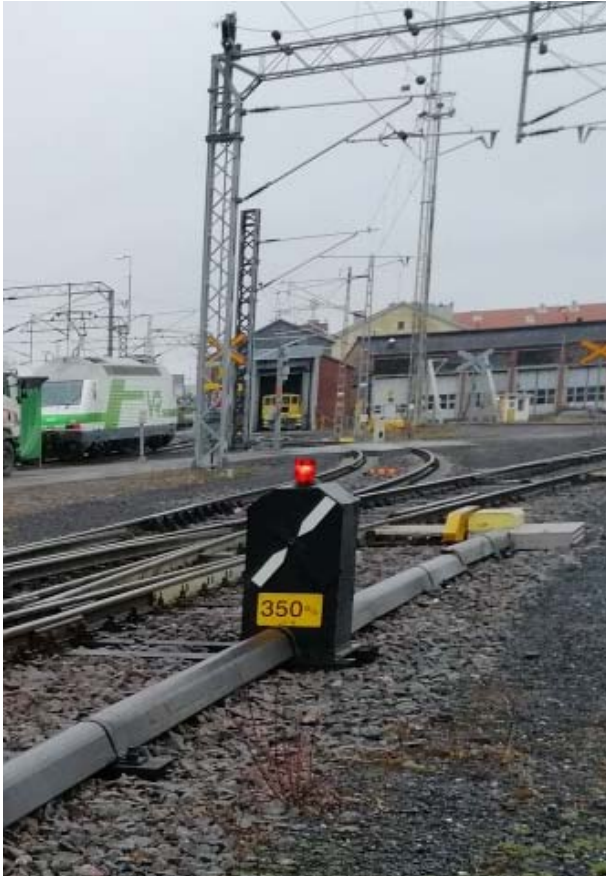
KUVA 22. Esimerkki häiriön ilmaisevasta valosta

Vaihteen aukiajot ja suistumiset johtuvat usein vaihteessa olevasta häiriöstä tai kielien ja tukikiskon
välissä olevasta lumesta tai sorasta, jonka takia vaihde ei ole lukittunut perille asti. Häiriötilassa
oleva vaihde havaitaan usein liian myöhään vaihtotyöntekijän toimesta ja aukiajo tai suistuminen
pääsee tapahtumaan. Häiriössä olevan vaihteen havaitsemisen helpottamiseksi sähköohjattujen

vaihteiden kohdalle, esimerkiksi suunnanilmaisimen yhteyteen, olisi mahdollista asentaa merkkivalo, joka kertoo kyseisen vaihteen olevan häiriötilassa. Valon väri olisi punainen ja se syttyisi, kun vaihde on häiriötilassa, esimerkiksi kun vaihde ei ole lukittunut. Kuvassa 22 on esimerkki häiriön ilmaisevasta valosta.

Vaihde V350 toimii kehitysidean testialustana, eli kyseiseen vaihteeseen asennetaan merkkivalo ensimmäisenä ja mikäli prototyyppi toimii odotetusti, asennetaan valo myös muihin varikon sähköjattuihin vaihteisiin. Käsien manuaalisesti käännettävissä vaihteissa kyseistä ratkaisua ei luonnollisesti voida käyttää, koska niissä ei ole sähköistä kääntölaitteistoa.

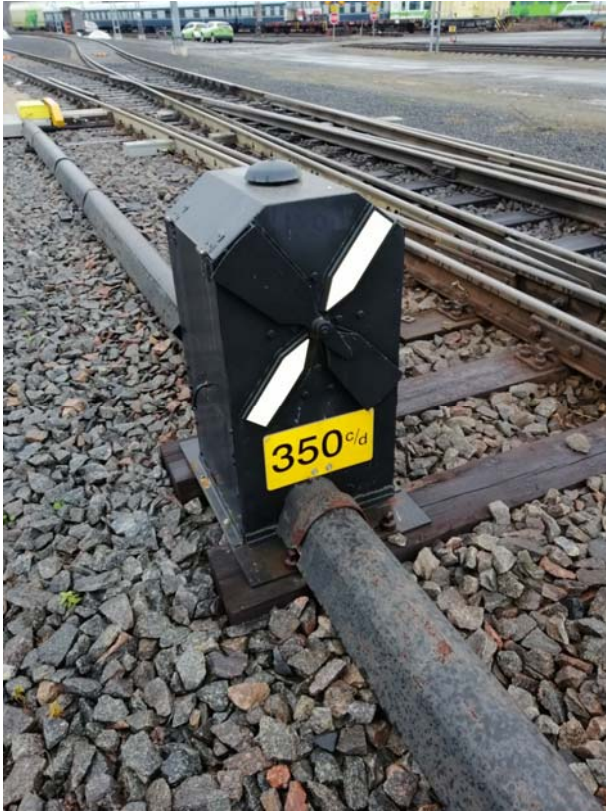
KUVA 23. Risteysvaihteen ”tuulimylly”

ovat helpompi havaita pimeällä ja näin ollen helpottavat vaihtotyöntekijää näkemään, minne suuntaan vaihte on käännetty tai onko vaihteen kääntyminen perille estynyt. Sähköohjattuja risteysvaihteita varikko alueelta löytyy kaksi, vaihteet V350 ja V339. Kuvassa 23 on risteysvaihteen ”tuulimylly”.

Vaihteiden suuntailmaisimet, eli janat/nuolet sähköisten risteysvaihteiden ”tuulimyllyissä”, jotka ilmaisevat minne suuntaan vaihde on käännetty, päivitetään kaikissa varikko alueen sähköisissä risteysvaihteissa normaalista valkeasta maalista heijastinpintaiseen teippiin, jotta suuntailmaisimet
