HAUSJÄRVEN KUNNAN TAAJAMIEN LIIKENTEENOHJAUS

Ammattikorkeakoulututkinnon opinnäytetyö
Liikenneala, insinööri (AMK), Riihimäen kampus
syksy, 2021
Anssi Karhunen

Työn nimi Hausjärven taajamien liikenteenohjaus

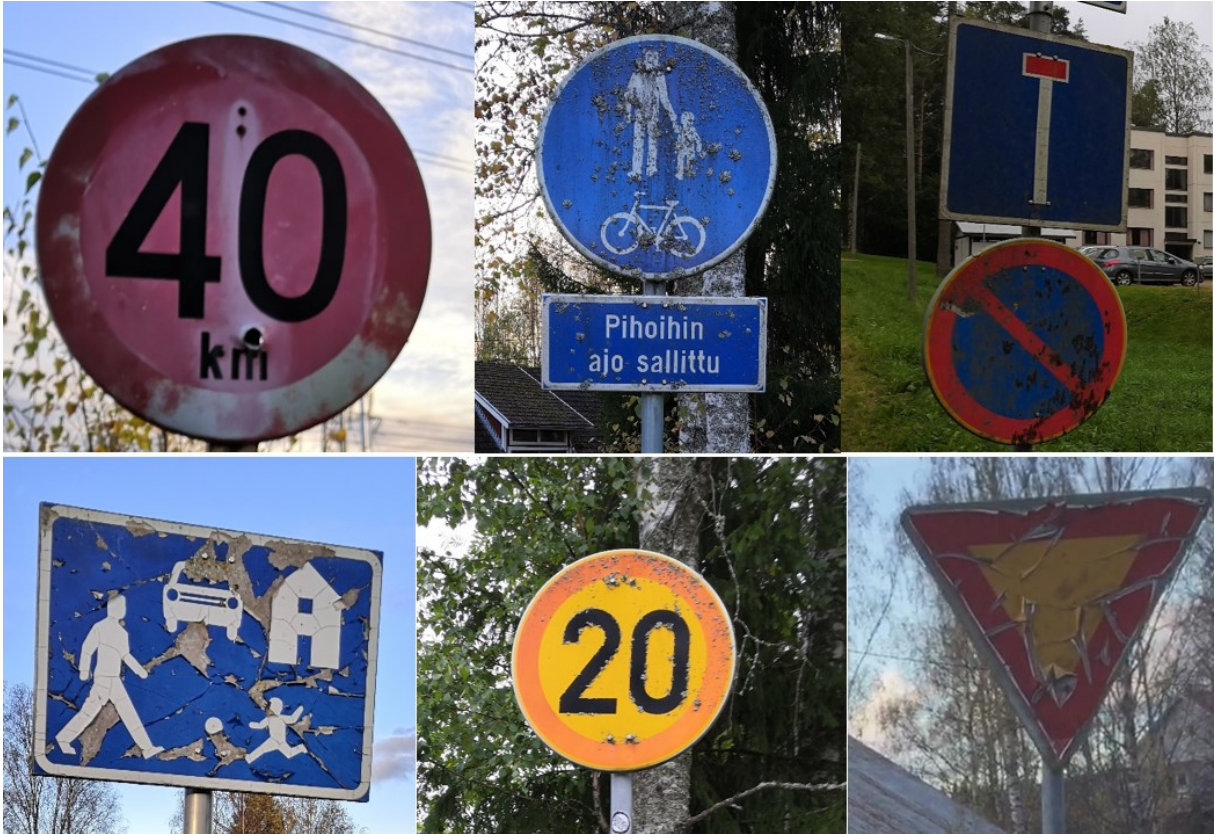
Kuva 4. Hikiän alueen huonokuntoisia ja käytöstä poistuneita liikennemerkkejä

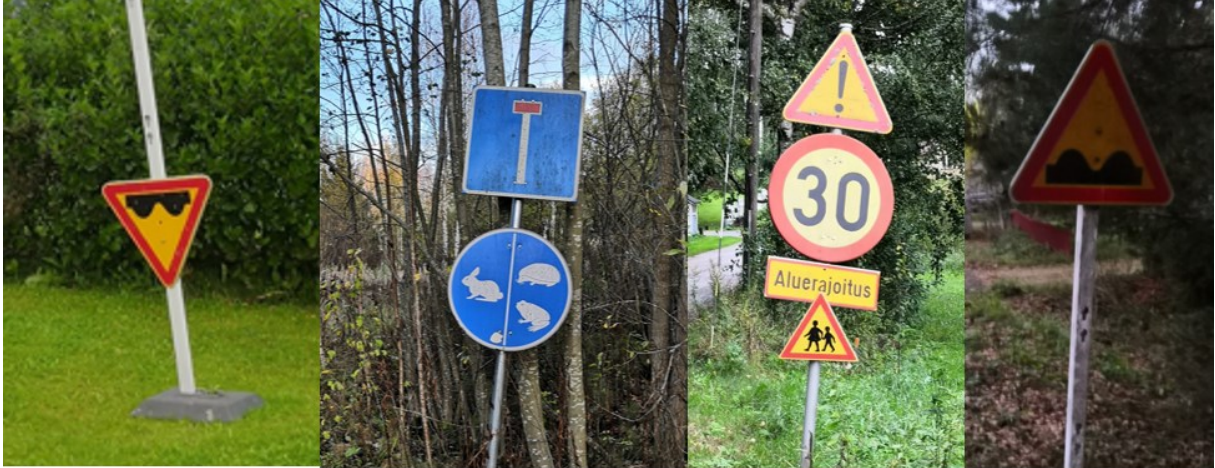
Lisäksi Hikiän taajaman alueella havaittiin kahdeksan merkkiä, joita ei joko löydy liikennemerkkiyhjeesta tai ne olivat todennäköisesti luvatta pystytettyjä tai käytöstä poistuneita. Vanhentuneita, ennen uuden tieliikennelain 729/2018 voimaantuloa käytöstä poistuneita liikennemerkkejä oli kaksi kappaletta, jotka olisi tullut poistaa käytöstä vuonna 1969. Kuvassa 5 on esimerkkejä yllä mainituista merkeistä.

Kuva 5. Luvatta pystytettyjä merkkejä Hikiän alueella

Yllä olevassa kuvassa toinen vasemmalta oleva pyöreä merkki ei ole virallinen liikennemerkki eikä sitä ole esitetty liikennemerkkiohjeessa. Osa kuvan vasemman reunan ja oikean reunan merkeistä ei ole kooltaan liikennemerkkiohjeen mukaisia ja lapsista varoittava merkki sijaitsee omakotitaloalueen kadulla. Kyseistä lapsista varoittavaa merkkiä A17 lapsia ei yleensä käytetä asuntoalueilla, joissa lasten odotetaan liikkuvan (Väylävirasto, 2021a, s. 59).

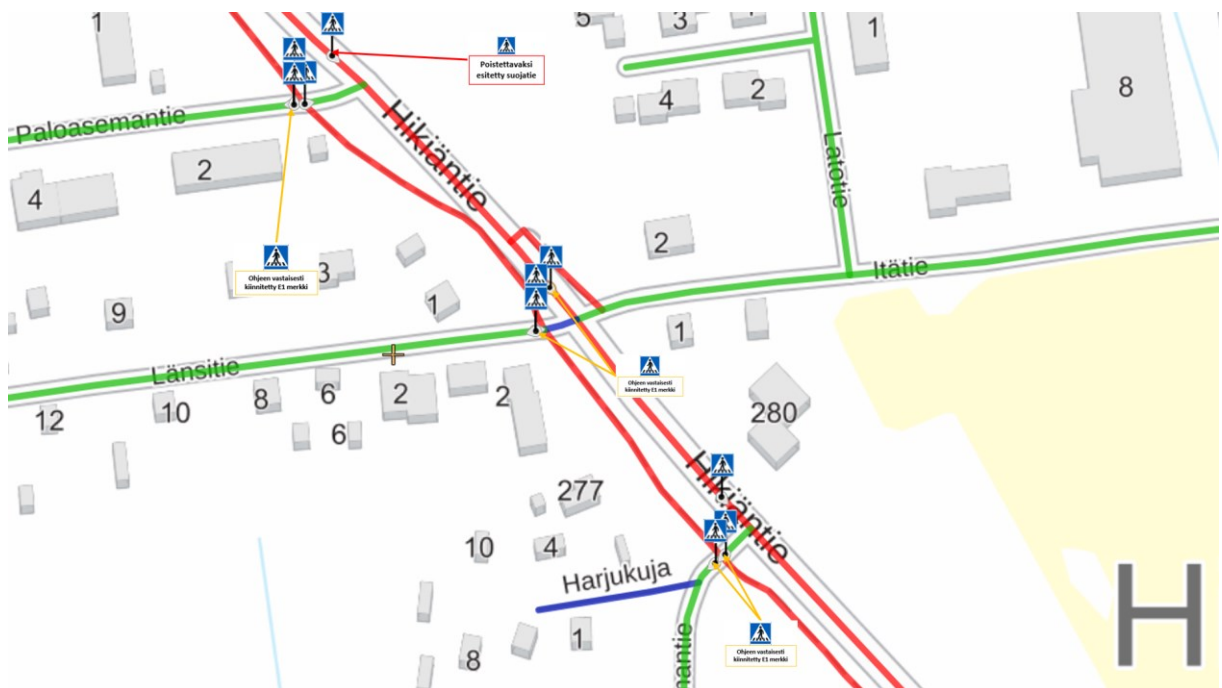
Lisäksi osa suojatiemerkeistä oli kiinnitetty ohjeen vastaisesti siten, että suojatiemerkin jalankulkijan kulkusuunta oli suojatiestä poispäin. Muiden kuin yllä olevassa kuvassa 6 olevien liikennemerkkiohjeen vastaisesti pystytettyjen E1 suojatie merkkien sijainnit on esitetty kuvassa 9.

Kuva 9. Liikennemerkkiohjeen vastaiset E1 merkkien sijainnit (muokattu, Väylävirasto, n.d.)

Korjaussuosituksena esitettiin Valtioneuvoston asetuksen 379/2020 ja liikennemerkkiohjeen vastaisen suojatien osalta suositetaan siirtämään taajamamerkki Kalkkeentien risteyksestä 50 m etelään, jolloin suojatieksi merkitty kohta tulee sijaitsemaan taajaman sisällä ja siten jää 50 km/h yleisnopeusrajoituksen alueelle. Paloasemantien pohjoispuolella sijaitsevan Hikiäntien ylittävän suojatieksi merkityn kohdan suojatietä osoittavat liikennemerkit sekä -tiemerkinnyt tulisi poistaa yhteistyössä ELY-keskuksen kanssa. Ohjeiden vastaisesti asennettujen suojatietä osoittavien E1 -merkkien osalta niiden uusinnan yhteydessä uudet merkit tulisi asentaa voimassa olevan ohjeen mukaisesti.

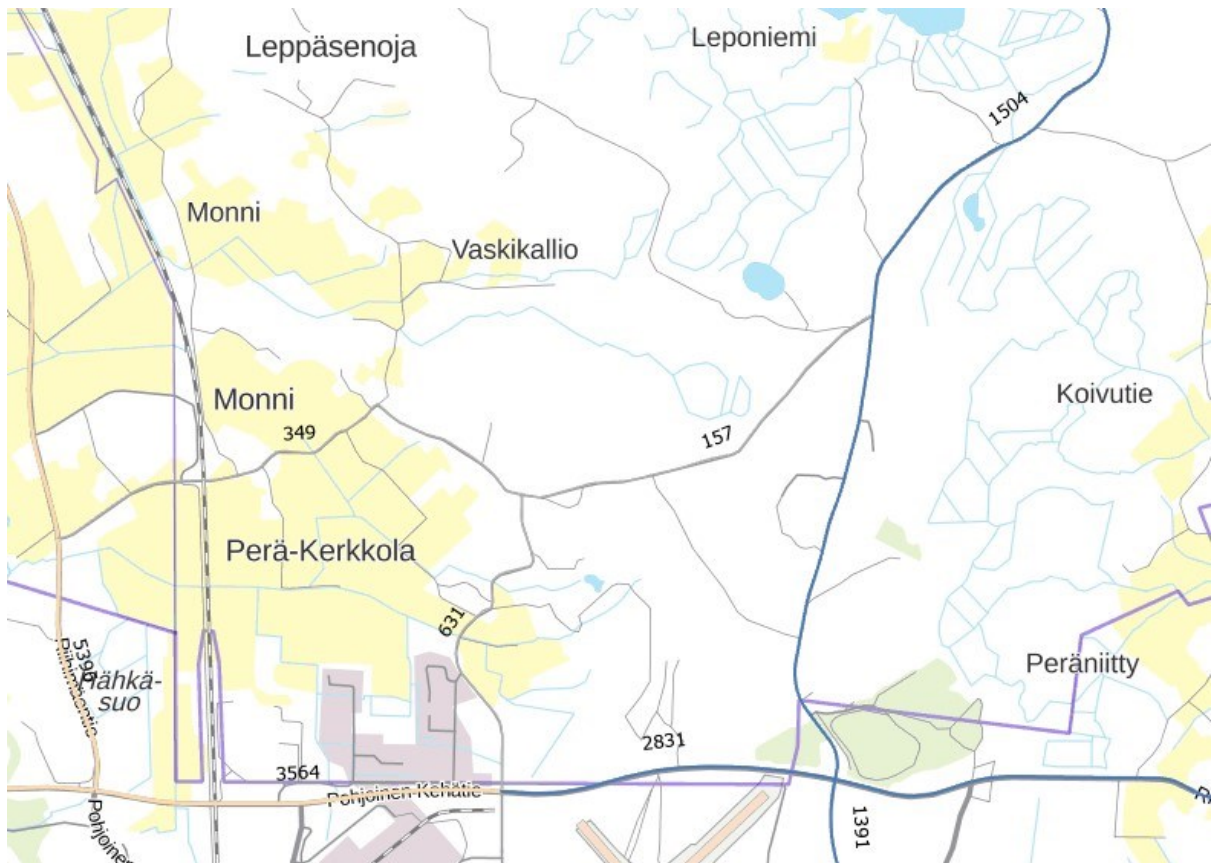
Kuva 10. Monnia ympäröivän tieverkon keskimääräiset vuorokausiliikennemäärät (Paikkatietoikkuna, n.d.)

Monni sekä sitä ympäröivän tieverkon keskimääräiset vuorokausiliikennemäärät on esitetty kuvassa 10.

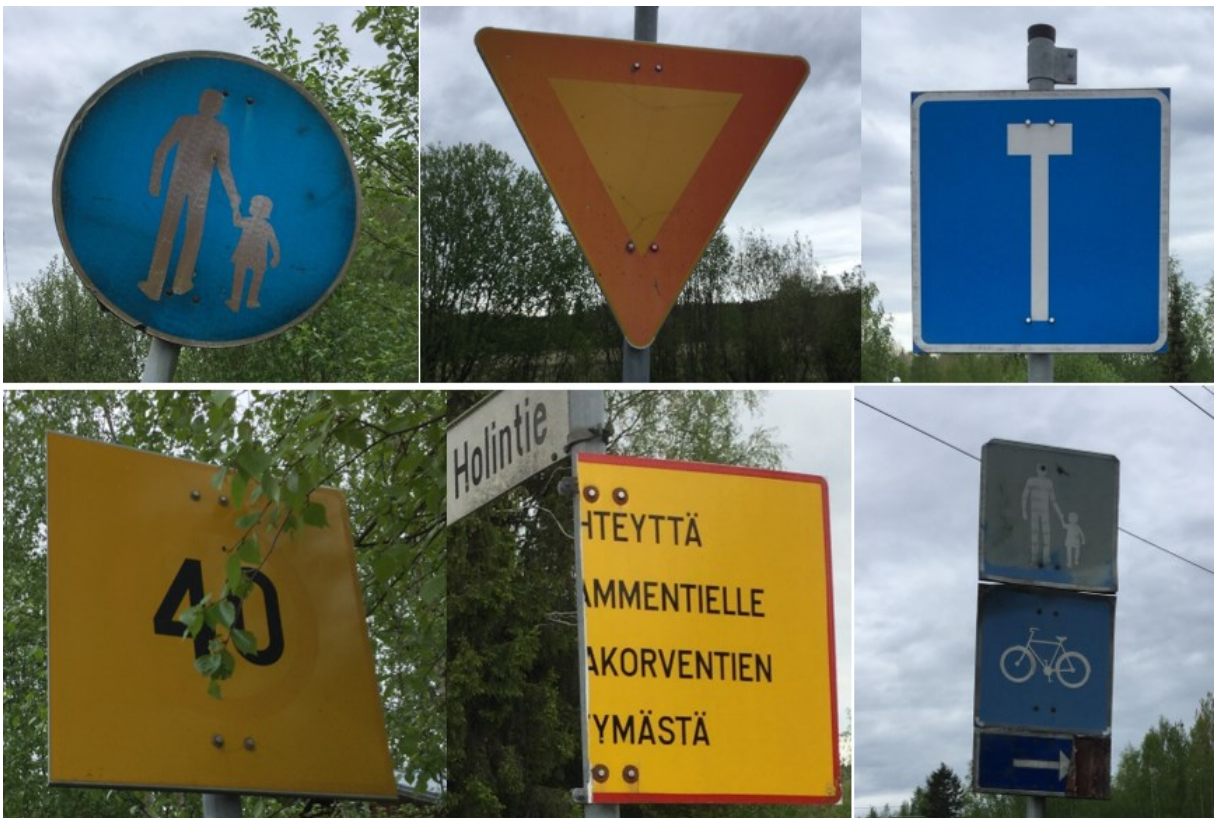
Monnin taajamasta ja sen läheisyydestä dokumentoitiin 113 liikennemerkkiä, joista 34 puuttui Digiroad-järjestelmästä. Kuntopuutteita havaittiin yhteensä 27 liikennemerkkin osalta sekä muita puutteita, jotka liittyivät nopeusrajoitusmerkintöjen epäjatkuvuuksiin, puuttuviin yhdistetyn pyörätien ja jalkakäytävän merkkeihin, vinossa oleviin liikennemerkkipylväisiin, yhdistetyn pyörätien ja jalkakäytävän merkitsemiseen, jolla sallitaan moottoriajoneuvoliikenne linja-autojen ja mopojen osalta läpiajo sekä henkilöautojen osalta kiinteistöille. Lisäksi kaksisuuntaista pyörätietä osoittavia merkintöjä puuttui.

Kuva 12. Monnin alueen huonokuntoisia liikennemerkejä

Kehityssuosituksena esitettiin huonokuntoisten ja vaurioituneiden liikennemerkkien uusimista mahdollisimman pian sekä lyhyiden liikennemerkkipylväiden vaihto pidempiin ja vinossa olevien tai kaatuneiden pylväiden uudelleen asennus, mikäli liikennemerkkiä vielä kyseisessä paikassa tarvitaan.

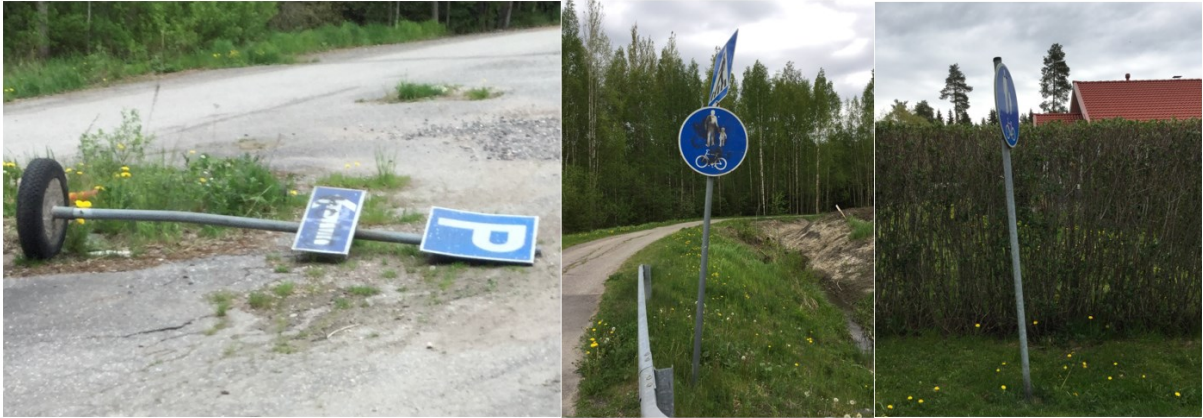
Lisäksi Monnin taajaman alueella ja sen läheisyydessä havaittiin 35 vinossa olevaa ja kaksi kokonaan kaatunutta sekä kuusi liian lyhyttä liikennemerkkipylvästä. Hausjärven kunnan vastuulla oli 26 vinossa olevaa liikennemerkkipylvästä, muut vinossa olevat, kaatuneet ja liian lyhyet liikennemerkkipylväät sijaitsivat yksityisteillä. Esimerkkejä monnin alueen vinossa olleista ja kaatuneista liikennemerkkipylväistä kuvassa 13.

Kuva 13. Kaatunut ja vinossa olevia liikennemerkkipylväitä Monnin alueella

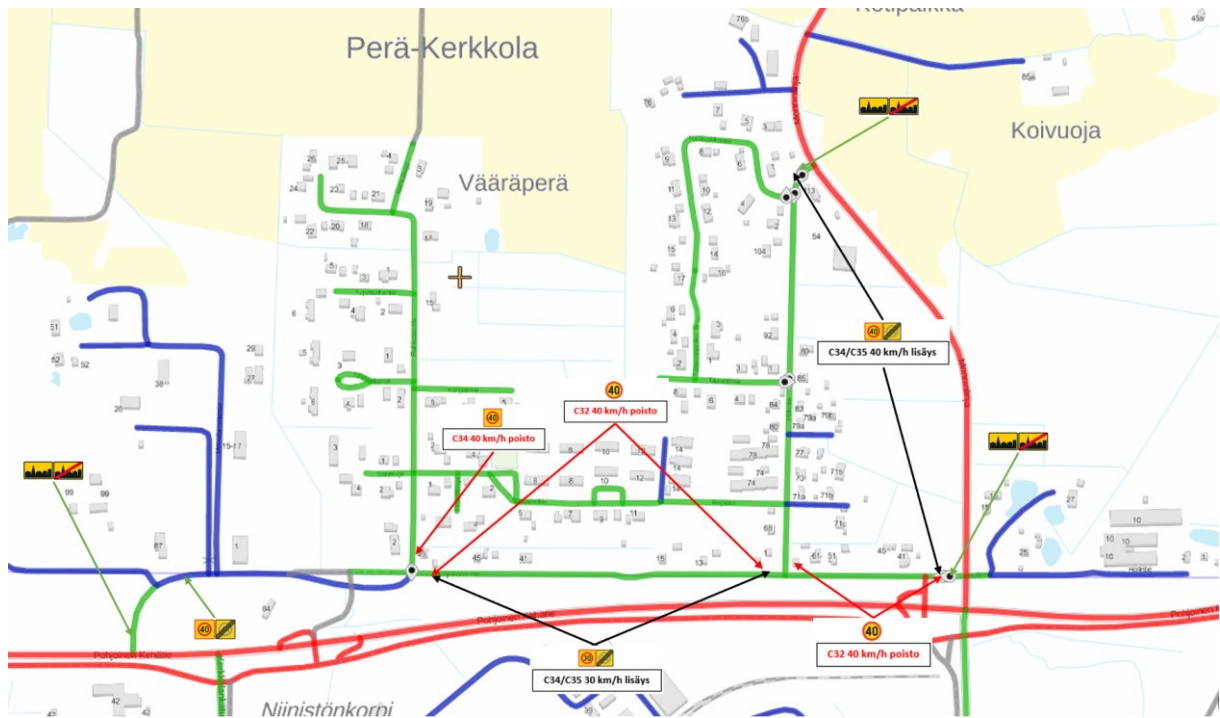
Kuva 14. Monnin nopeusrajoitusten merkitseminen kehityssuosituksien huomioiden (muokattu, Väylävirasto, n.d.)

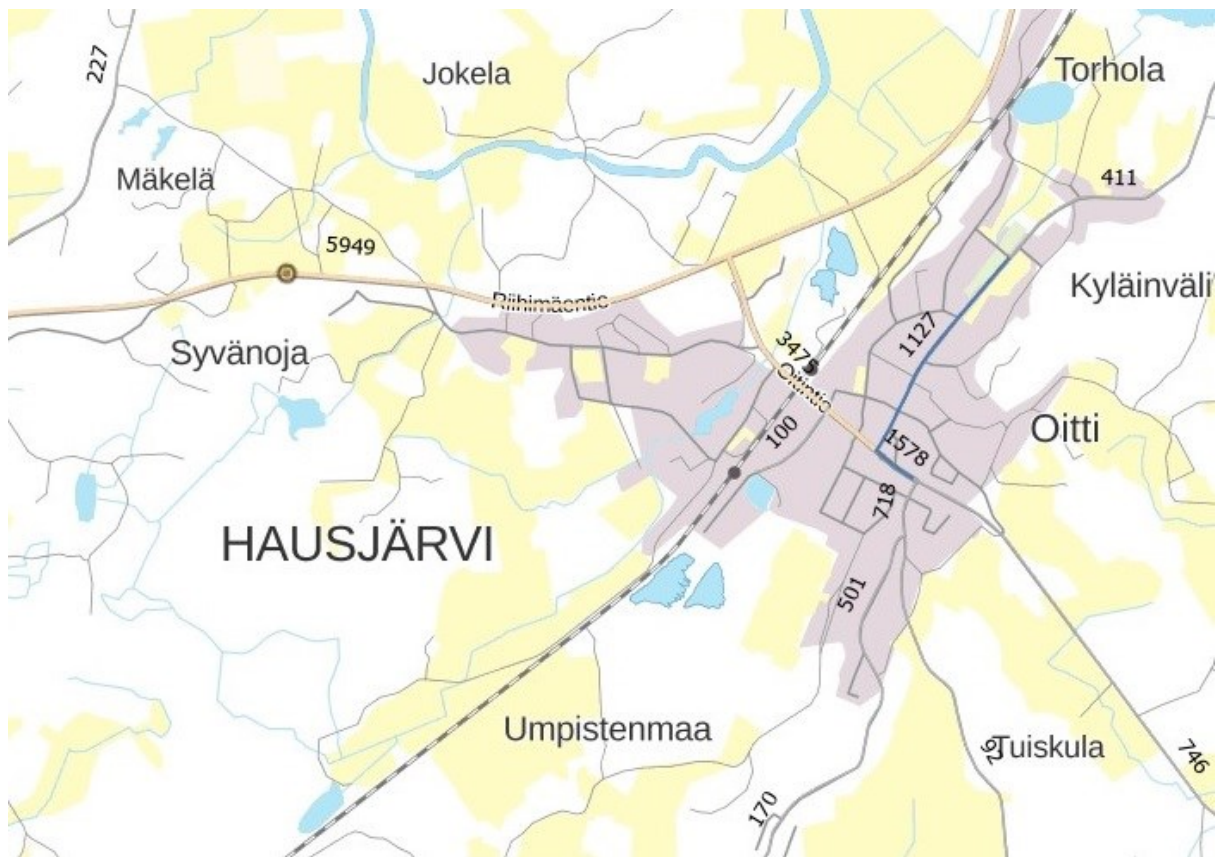
Kuva 16. Oitin tieverkon keskimääräiset vuorokausiliikennemäärät (Paikkatietoikkuna, n.d.)

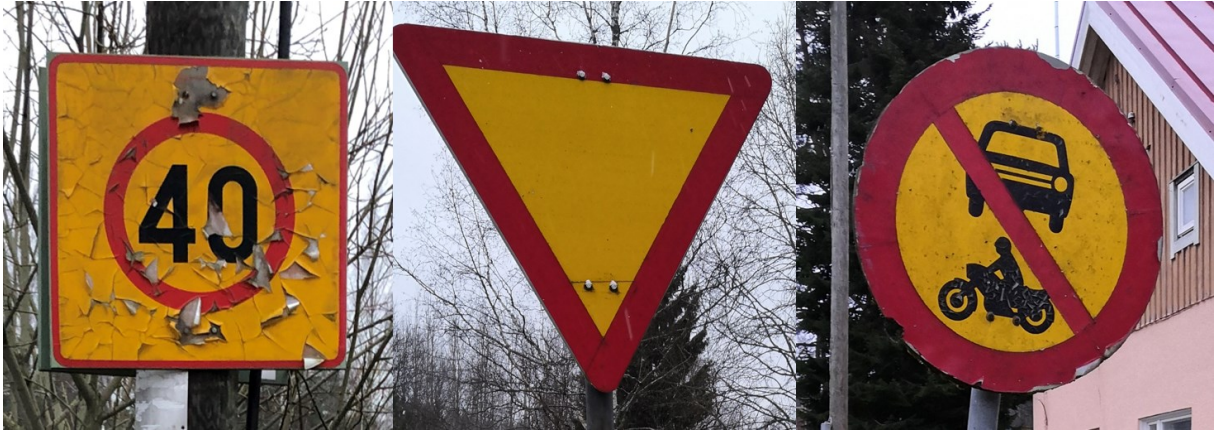
Oitin taajamasta ja sen läheisyydestä dokumentoitiin 769 liikennemerkkiä, joista 224 puuttui Digiroad-järjestelmästä. Kuntopuutteita havaittiin yhteensä 102 liikennemerkin osalta sekä muita puutteita, jotka liittyivät liikennemerkkien havaittavuuteen, puuttuviin taajamamerkkeihin, nopeusrajoitusmerkintöjen epäjatkuvuuksiin, suojateiden merkitsemiseen, linja-autopysäkkien merkitsemiseen, käytöstä poistuneisiin tai epävirallisiin/luvattomiin liikennemerkkeihin sekä kaksisuuntaista pyörätietä osoittavien merkintöjen puuttumiseen.

Kuva 18. Oitin taajaman huonokuntoisia ja vanhentuneita liikennemerkkejä

Kehityssuosituksena annettiin merkkikohtaisesti arvioida onko käytöstä poistunut merkki vielä tarpeen vai ei. Tarpeettomaksi arvioitu merkki tulisi poistaa sekä tarpeelliset, mutta huonokuntoiset tai vanhentuneet liikennemerkit tulisi uusia mahdollisimman pian.

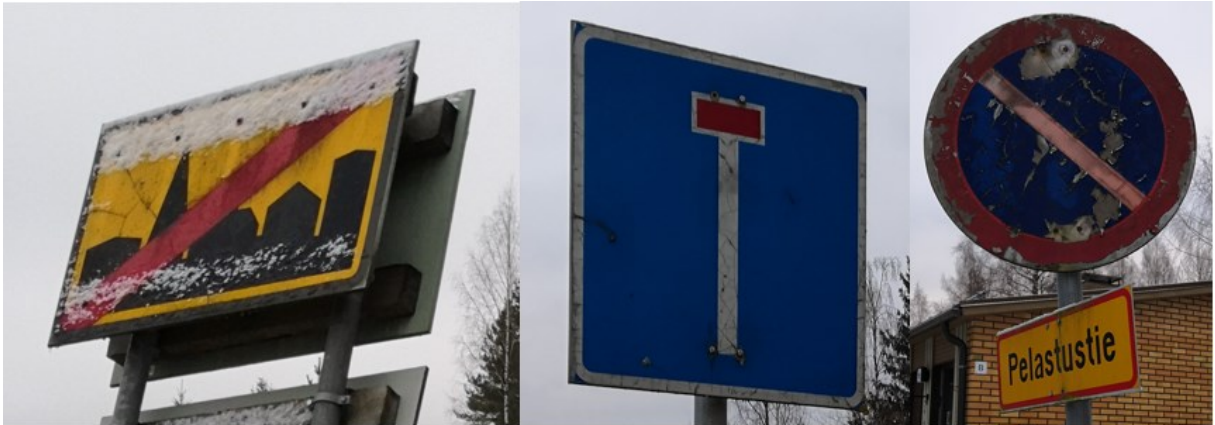
Ryttylän taajamasta ja sen läheisyydestä dokumentoitiin 447 liikennemerkkiä, joista 76 merkkiä puuttui Digiroad-järjestelmästä. Kuntopuutteita havaittiin yhteensä 47 liikennemerkin osalta sekä muita puutteita, jotka liittyivät puuttuviin taajamamerkkeihin, nopeusrajoitusmerkintöjen epäjatkuvuuksiin, linja-autopysäkkien merkitsemiseen, käytöstä poistuneisiin liikennemerkkeihin, pihakatumerkintöihin sekä kaksisuuntaista pyörätietä osoittavien merkintöjen puuttumiseen.

Kuva 27. Ryttylän taajaman kuntoarvon 1 ja 2 liikennemerkkejä

Kehityssuosituksena annettiin merkkikohtaisesti arvioida onko käytöstä poistunut merkki vielä tarpeen ja jos merkkiä ei enään tarvita niin merkin poisto ja tarpeelliseksi arvioitavien merkkien osalta ne tulisi uusia mahdollisimman pian. Muutaman vanhentuneilla linja-autopysäkki -merkeillä merkityn pysäkin osalta esitettiin joko vanhentuneen merkin poistoa puuttuvien matkustajien odotustilojen takia tai vaihtoehtoisesti kyseisten pysäkkien muuttamista Tiehallinnon ohjeen, Linja-autopysäkkien varusteet, laatuvaatimukset (Tiehallinto, 2004a) ohjeen sekä Tiehallinnon selvityksen Linja-autopysäkit – esimerkkejä (Tiehallinto, 2004b) ja Liikenneviraston esiselvityksen, Linja-autopysäkkien luokittelu (Liikennevirasto, 2013) suositusten mukaiseksi. Muiden tarpeelliseksi arvioitavien merkkien osalta ne tulisi uusia mahdollisimman pian.

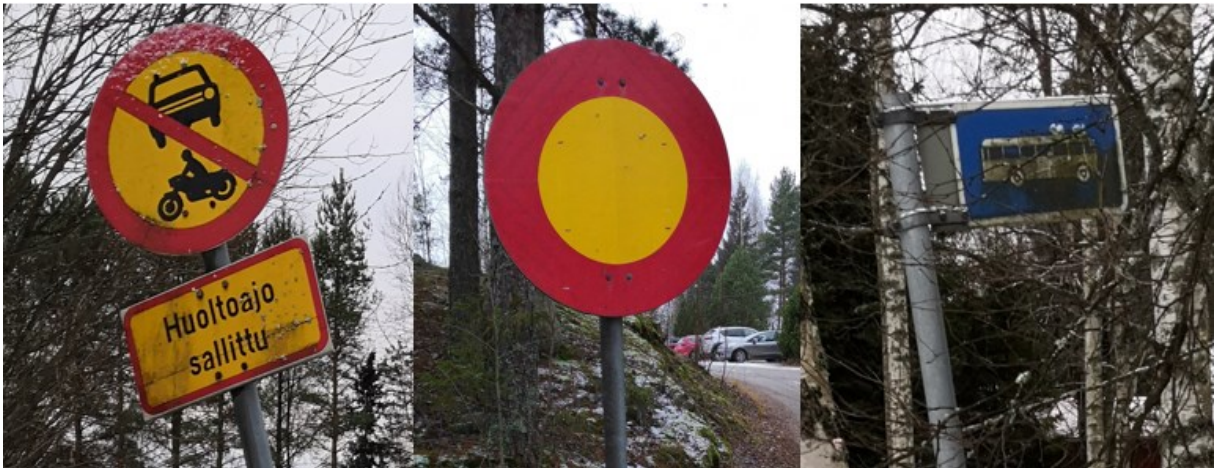
Lisäksi Ryttylän taajaman alueelta havaittiin yhteensä 11 ennen vuotta 2020 käytöstä poistunutta liikennemerkkiä, joista kahdeksan oli Liikenneministeriön päätöksen 21.11.1974 (Kunnallinen Asetuskokoelma, 1974) mukaisia linja-autopysäkkiä osoittavia IIIA g 1 sekä IIIA g 2 -merkkejä sekä vuoden 1937 ajoneuvolla ajo kielletty ja kielletty ajosuunta -merkit sekä yksi moottorikäyttöisellä ajoneuvolla ajo kielletty -merkki, joka ei ollut vuoden 1994 voimaan tullen asetuksen tieliikenneasetuksen muuttamisesta (328/1994) mukainen (Asetus tieliikenneasetuksen muuttamisesta 328/1994). Havaittu moottorikäyttöisellä ajoneuvolla ajo kielletty -merkki olisi tullut uusiksi 31.12.1990 mennessä (Tieliikenneasetus 182/1982) sekä linja-autopysäkkien, ajoneuvolla ajo kielletty ja kielletty ajosuunta -merkit olisi tullut uusiksi 31.12.2003 mennessä (Asetus tieliikenneasetuksen muuttamisesta 328/1994). Kuvassa 28 on esimerkkejä yllä mainituista merkeistä.

Kuva 28. Ryttylän taajaman käytöstä poistuneita liikennemerkkejä

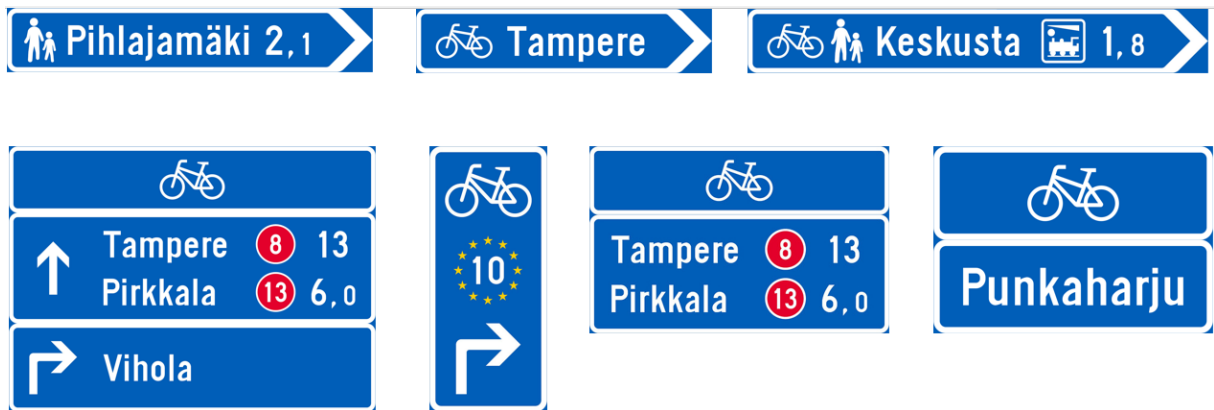
pyöräilyn ja jalankulun opastukseen käytettävät pysyvät sinipohjaiset opasteet numerojärjestyksessä F19–F23.

Kuva 41. Pyöräilyn ja jalankulun opastukseen käytettävät viitat ja opastetaulut (muokattu, Väylävirasto, n.d.)

Pyöräilyn ja jalankulun viitoissa ja opasteissa olevia tunnuksia käytetään osoittamaan sopivat reitit käyttäjäryhmän mukaan ja niissä olevat tieliikennelain 729/2018 mukaiset tunnuksot on oltava sellaisenaan. Pyöräilyn ja jalankulun viittoja käytetään samoin periaattein kuin tienviittoja. Pyöräilyn suunnistustaulua käytetään pyöräliikenteen viitoituksessa reitillä pysymisen ja suunnistamisen avuksi ja pyöräilyn etäisyystaululla ilmoitetaan etäisyys seuraaviin viitoitettuihin kohteisiin. Lisäksi pyöräilyn paikannimikilpeä käytetään

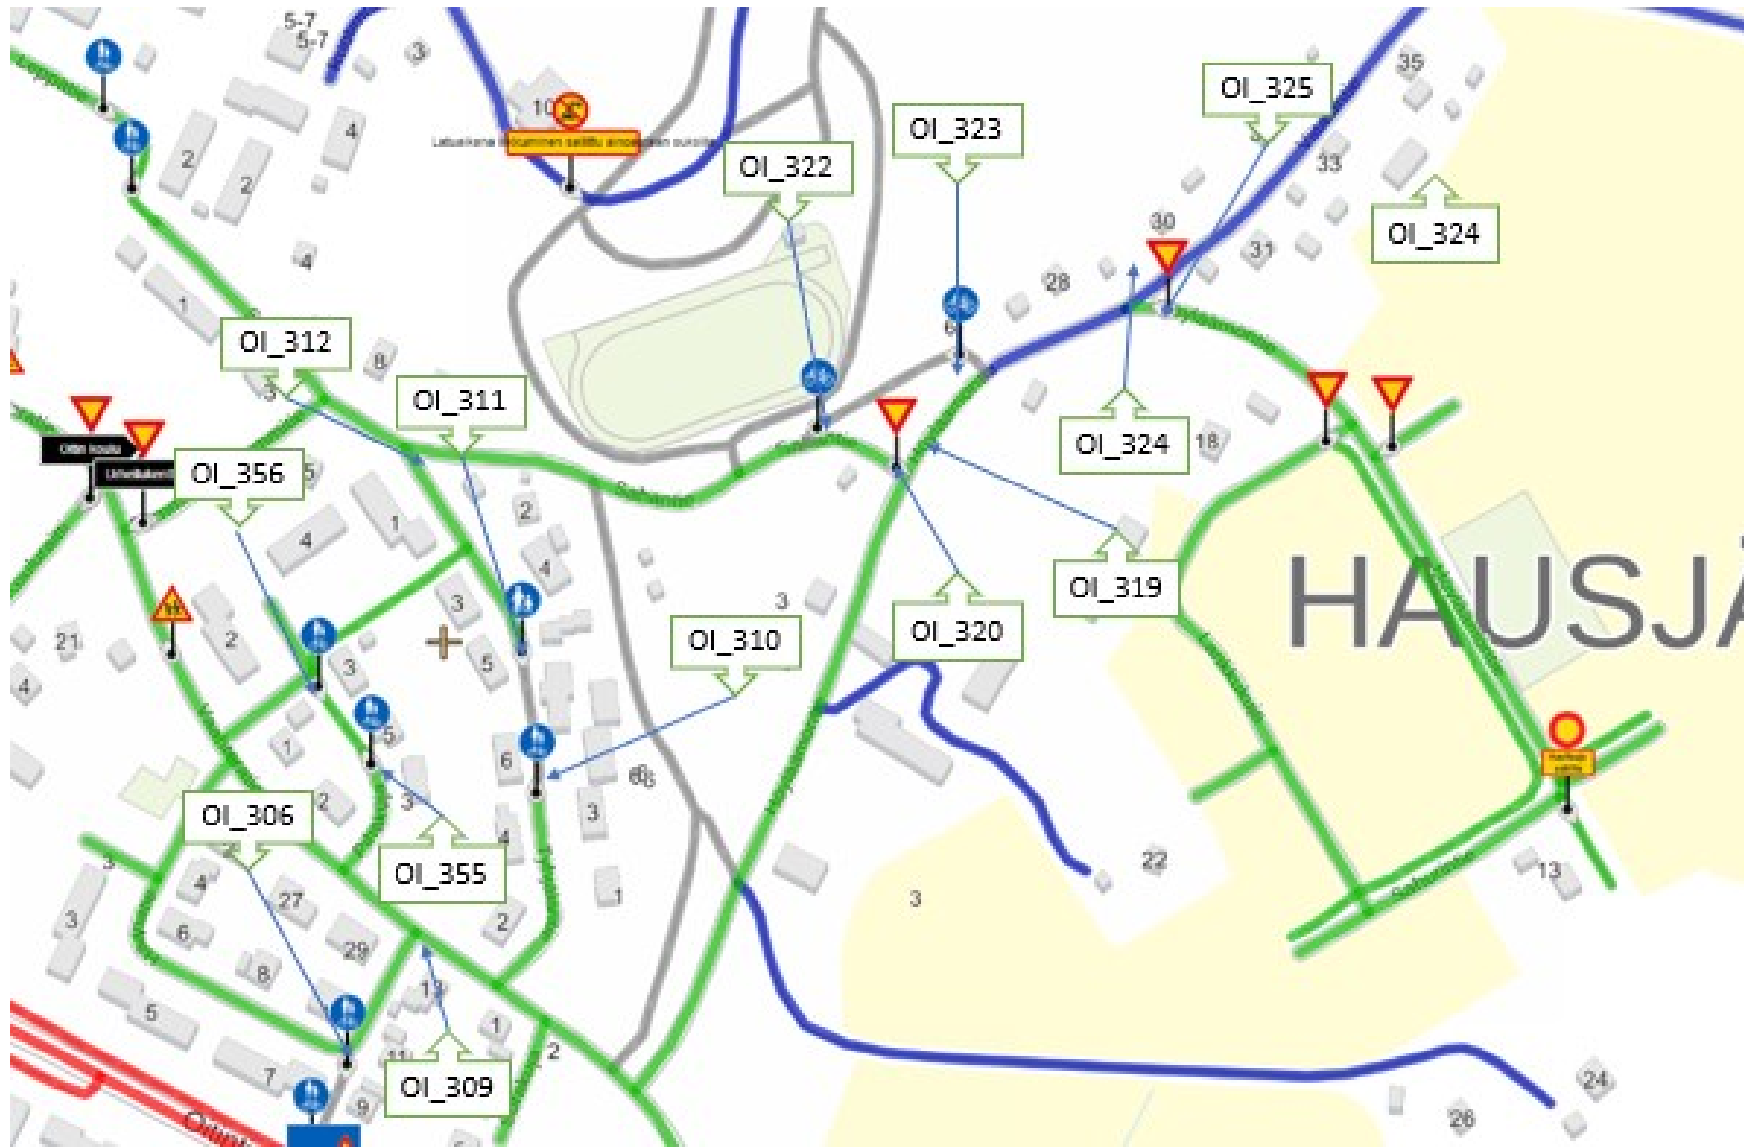
Liite 3: Esimerkki Digiroad-järjestelmän karttapohjasta, jossa järjestelmään tallennetut liikennemerkit on näkyvillä (muokattu, Digiroad, n.d.)
