MS KRISTINA KATARINAN HUOLTOSEISOKKI 2012

Opinnäytetyö 2013

Scheduled maintenance of MS Kristina Katarina 2012

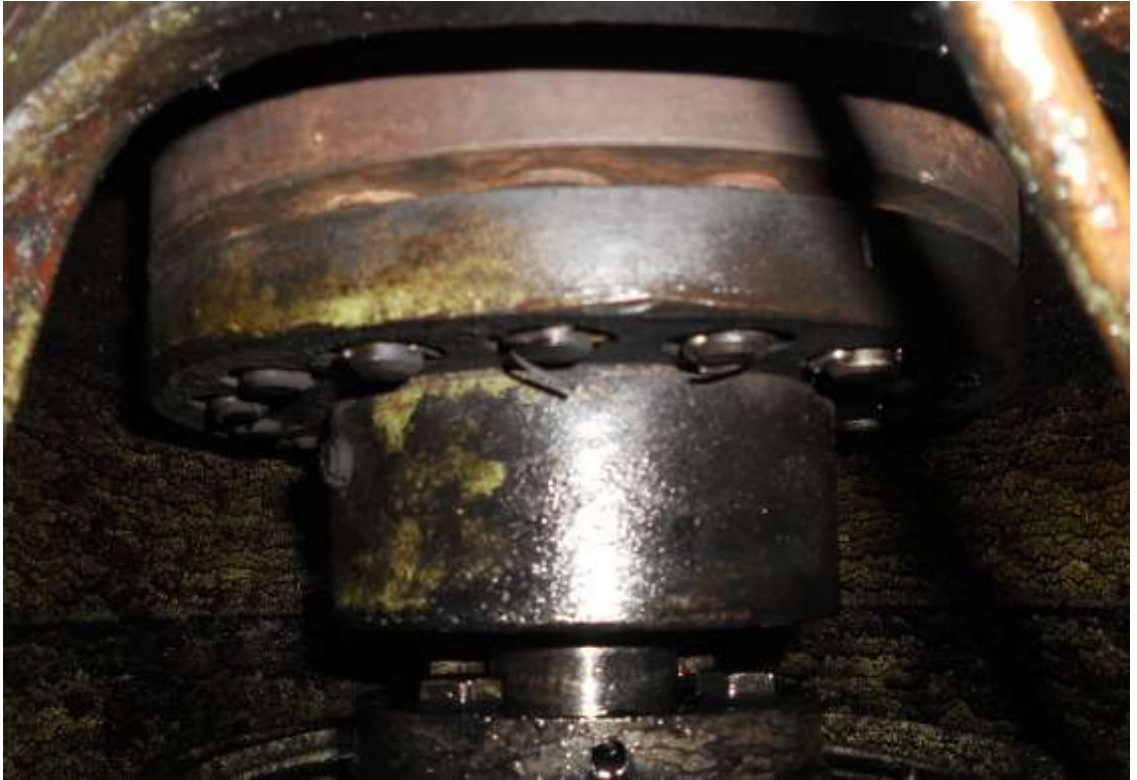
Pääkoneiden apulaitteista huollettiin voiteluöljypumppujen sähkömoottorit. Moottorit lähetettiin Sähkö-Alilalle tarkastettavaksi, ja niiden saavuttua takaisin kytkimet tarkastettiin. Sähkömoottoreiden todettiin olevan hyvässä kunnossa, mutta yhden kytkimen kunto vaati lähempää tarkastelua. Liitos oli toteutettu pumpun päästä reikälevylle, johon moottorin pään kytkimen tapit asettuivat. Tappien päällä oli suojakumit jotka vaimentavat tärinää ja käynnistyksistä sekä pysäytyksistä aiheutuvaa iskevää voimaa. Kuvan 2 yläreunassa on yhden voiteluöljypumpun kytkin; kuvan yläpuolella on sähkömoottori ja alapuolella pumppu. Yhden kytkimen suojakumeista valtaosa oli hävinnyt, joten se kytkin irrotettiin sähkömoottorin akselilta tarkempaa visuaalista tarkastusta varten. Muuten mahdolliset yksittäiset puuttuvat suojakumit korvattiin uusilla.

Kuva 2. Pääkoneen voiteluöljypumpun liitos.

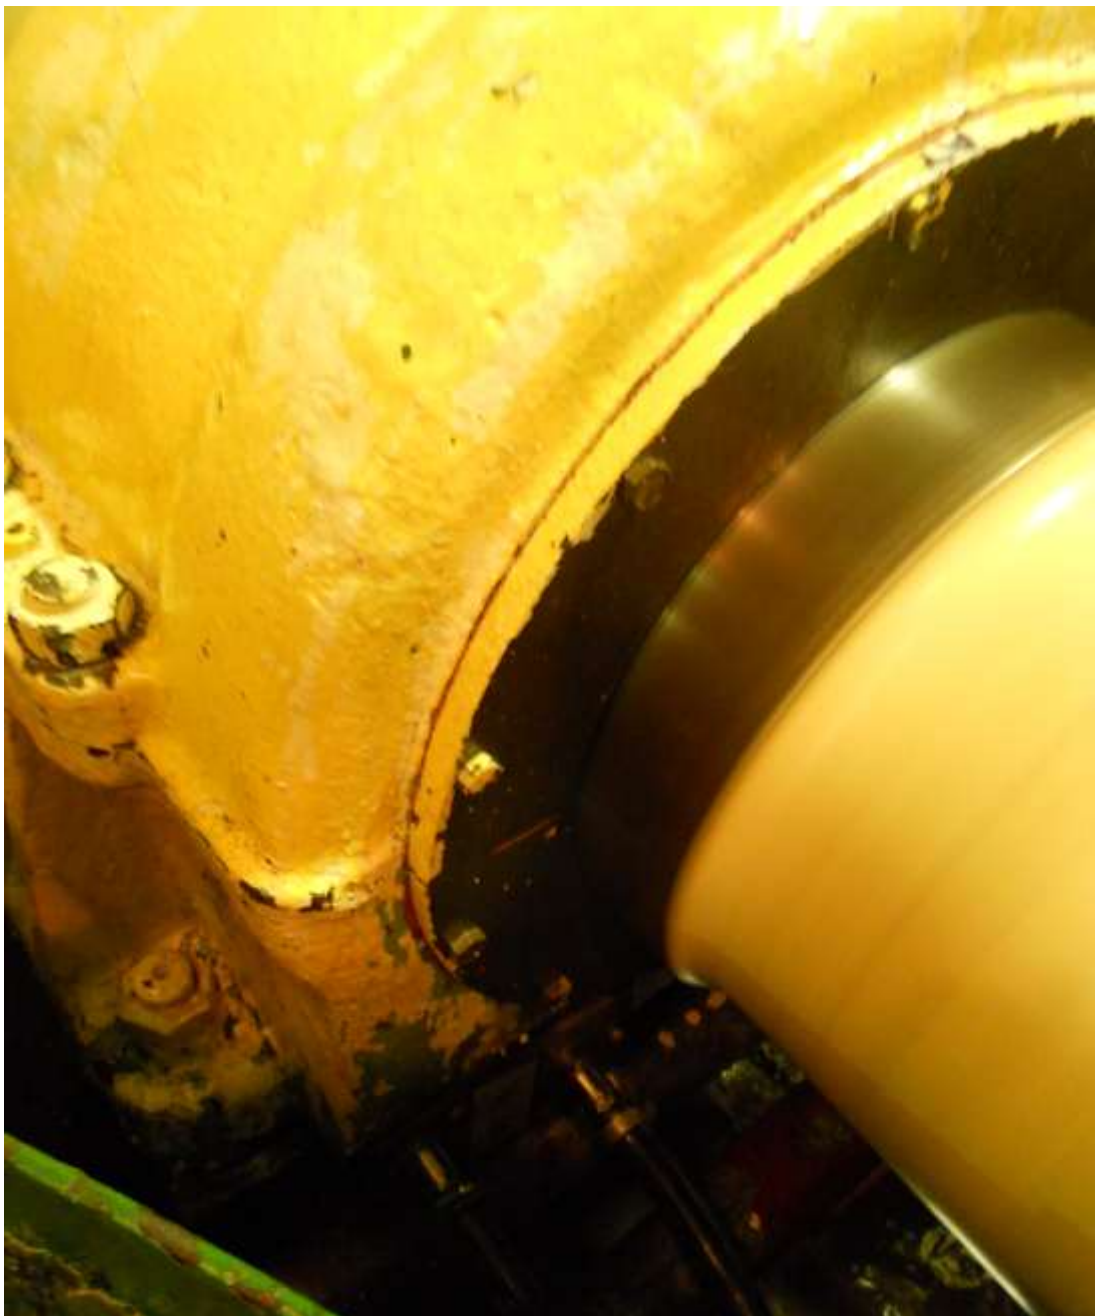
Lisäksi yhden kannatinlaakerin kohdalla oli huomattu normaalia suurempaa öljyhävikkiä, joten sen päätylaippojen lohkot otettiin irti, labyrinttitiivisteet tarkastettiin ja tiivistepintojen tiivistysominaisuuksia parannettiin asennusvaiheessa kokeiluluontoisesti asennussilikonilla. Käytönaikaisten tulosten perusteella päätetään, tullaanko muidenkin laakereiden päätylaipat tiivistämään silikonilla. Kuvasta 3 voidaan havaita hyvä tiivistemassan määrä ohuesta lohkoja kiertävästä punaisesta massanauhasta.

Kuva 3. Styyrpuurin kannatinlaakeri #3.

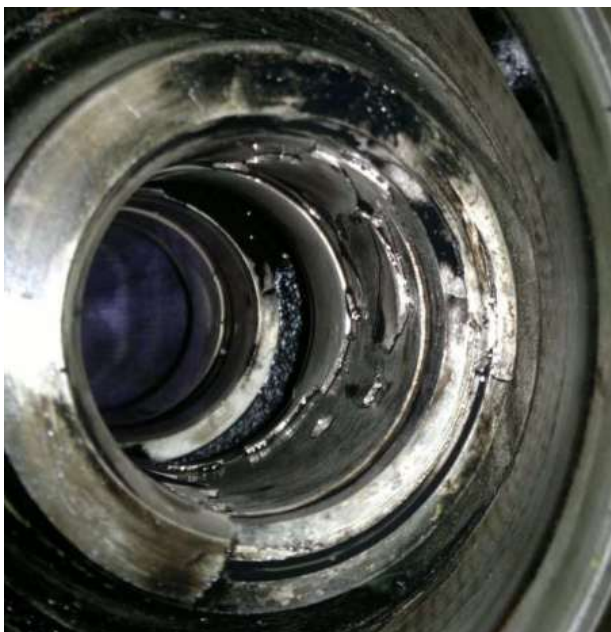
Tarkastusten perusteella suoritettiin vaadittavat korjaustoimenpiteet. Ylimääräisinä töinä Wärtsilä suoritti AK-1:n, AK-2:n ja AK-3:n vesipumppujen mekaanisten boksi-tiivisteiden sekä öljytiivisteiden vaihdot, ja AK-2:n ja AK-3: vesipumpun laakerivaihdon. Kuvassa 4 on Wärtsilän työraportin kuva AK-2:n vanhasta pahasti vaurioituneesta vesipumpun laakerista. (Wärtsilä 2012.)

Kuva 4. AK-2:n vesipumpun vanha laakeri (Wärtsilä 2012).

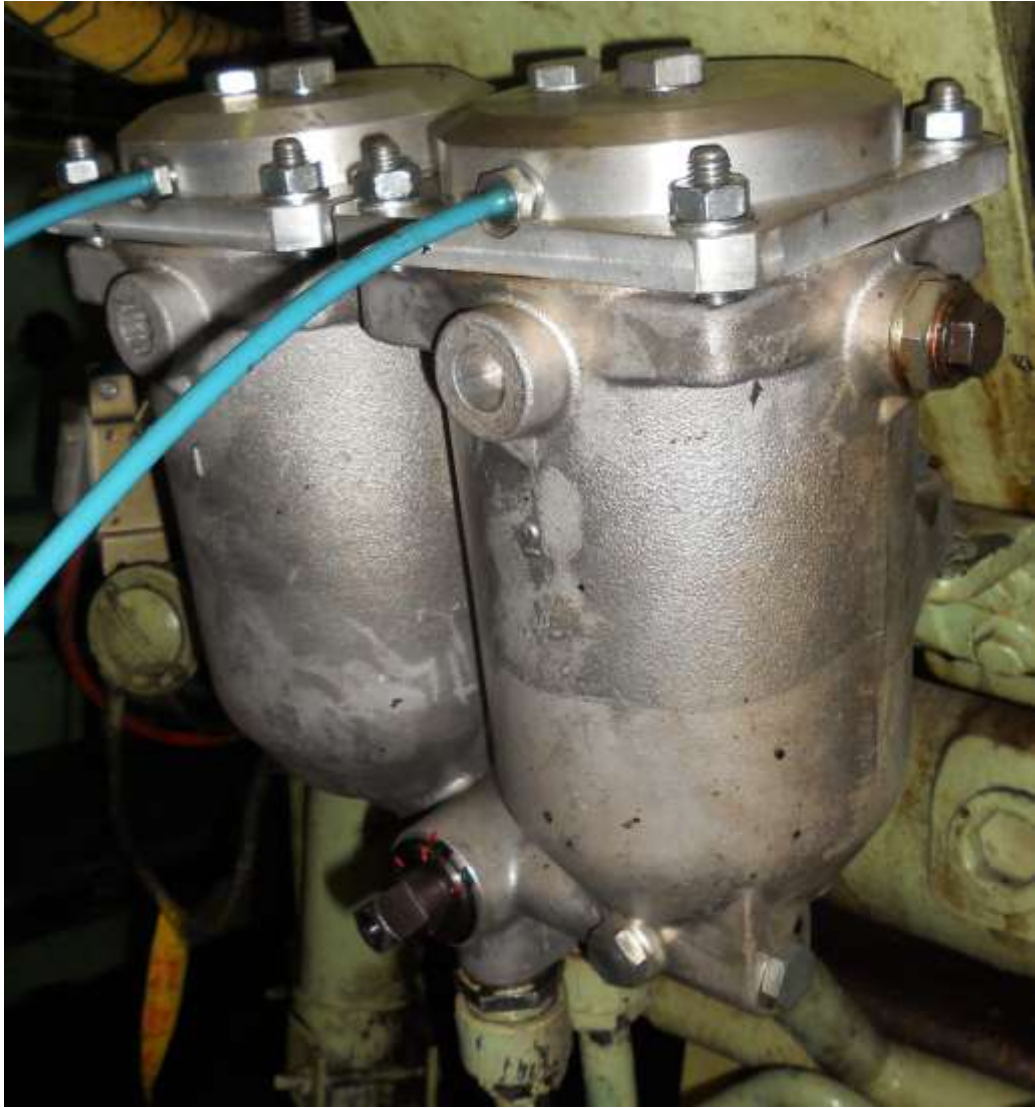
Aluksen oma ajohenkilöstö vaihtoi apukoneiden dieselöljyn hienosuodattimien pesät uusiin, koska vanhat olivat kokeneet muodonmuutoksia, joiden takia niiden tiiveys oli kärsinyt. Yksi pesä oli joko toimitettu viallisena, tai siihen tuli halkeama asennusvaiheessa, minkä takia se jouduttiin uusimaan saman tien. Kuvassa 7 on nähtävissä uudet alumiinivalupesät.

Kuva7. Apukoneen polttoaineen hienofilteripesät.

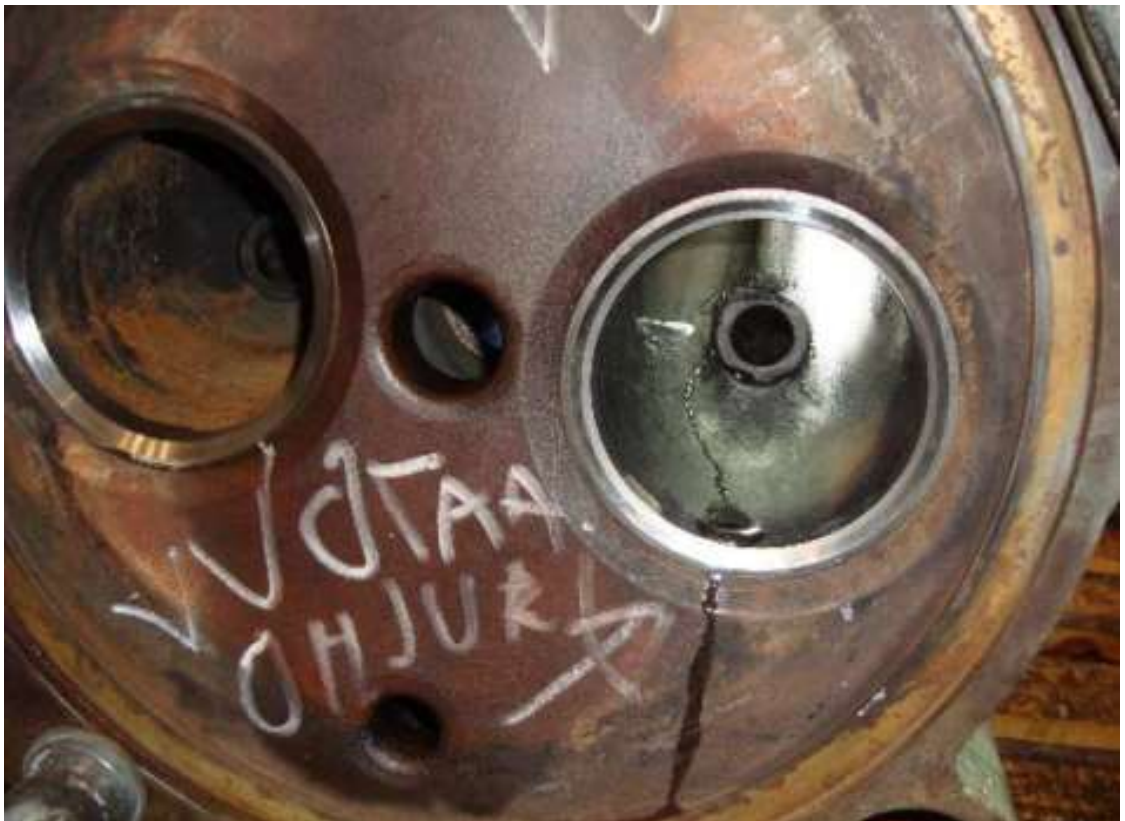
- **imuseetien** tiivistepinnat koneistettiin,
- **käynnistysilmaventtiilit** haalattiin täydellisesti,
- **varoventtiili** haalattiin täydellisesti sekä säädettiin ja koeponnistettiin,
- kasatut kannet testattiin vuotojen varalta asettamalla kansi puoleksi tunniksi (30 min) 10 barin paineen alaiseksi. Yhdessä kannessa havaittiin vesivuoto ohjurin takana valun murtuman takia. Kuvassa 8 havaitaan selvästi kannessa oleva vuoto. (Wärtsilä 2012.)

Kuva 8. Vaihtoon mennyt vuotava apukoneen kansi. (Wärtsilä 2012.)

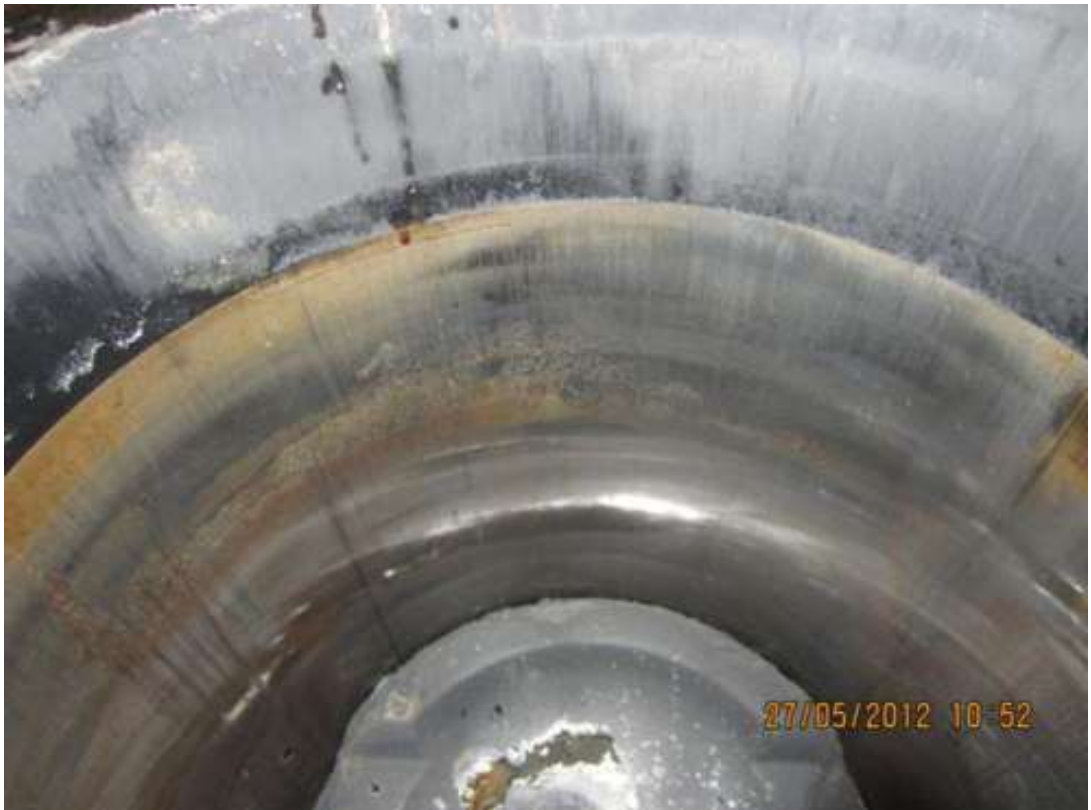
**SYLINTERIPUTKET** puhdistettiin, tarkastettiin ja mitattiin. Yksi putki oli kärsinyt niin paljon korroosioaurioita, että se uusittiin. Kaikki vuoret hoonattiin kahdessa vaiheessa lopulliseen kuntoon ja käsiteltiin korroosioinhibiitillä. Kuvassa 9 nähdään vaihtoon mennyt sylinteriputki.

Kuva 9. Apukoneen 4 sylinterivuori (Wärtsilä 2012).

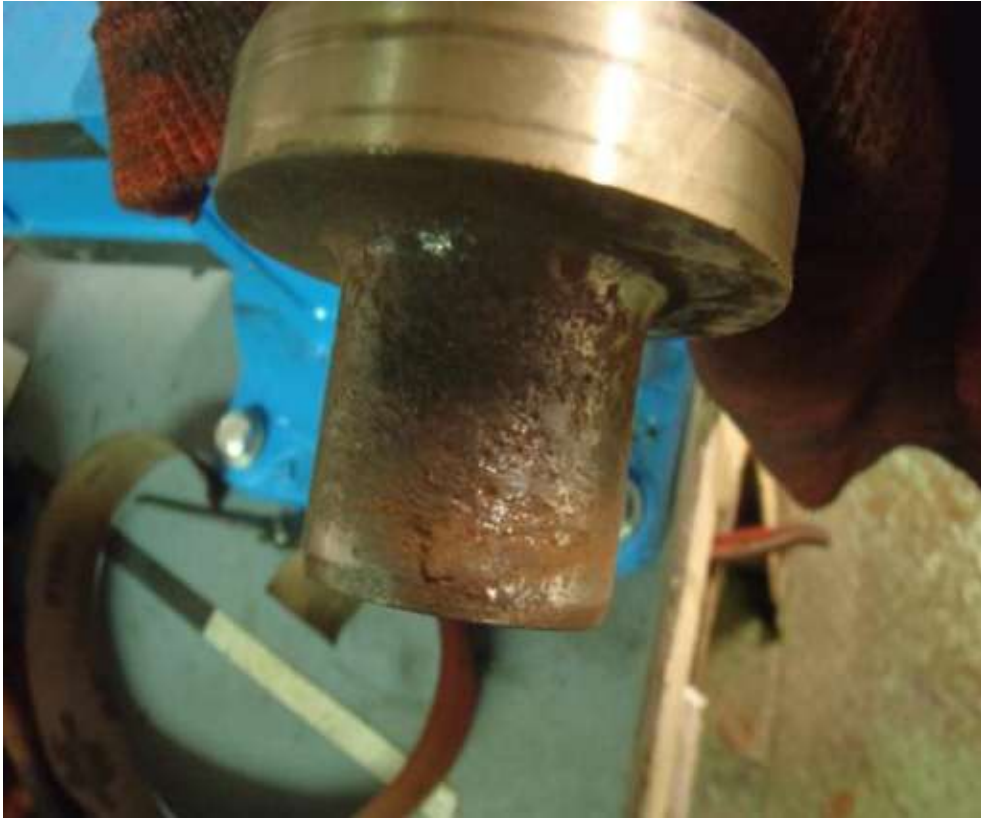
**VESI- JA ÖLJYPUMPUT** purettiin, puhdistettiin ja tarkastettiin. Vesipumpun akseli oli kärsinyt korroosiosta, mutta se saatiin puhdistettua käyttökelpoiseksi. Kuvissa 10 ja 11 on kuvat vesipumpun akselista ennen puhdistusta ja sen jälkeen. Muuten pumput olivat hyvässä kunnossa, joten laakereiden ja tiivisteiden vaihto oli riittävä toimenpide. (Wärtsilä 2012.)

Kuvat 10. Vesipumpun korroosiota kärsinyt akseli ennen puhdistusta

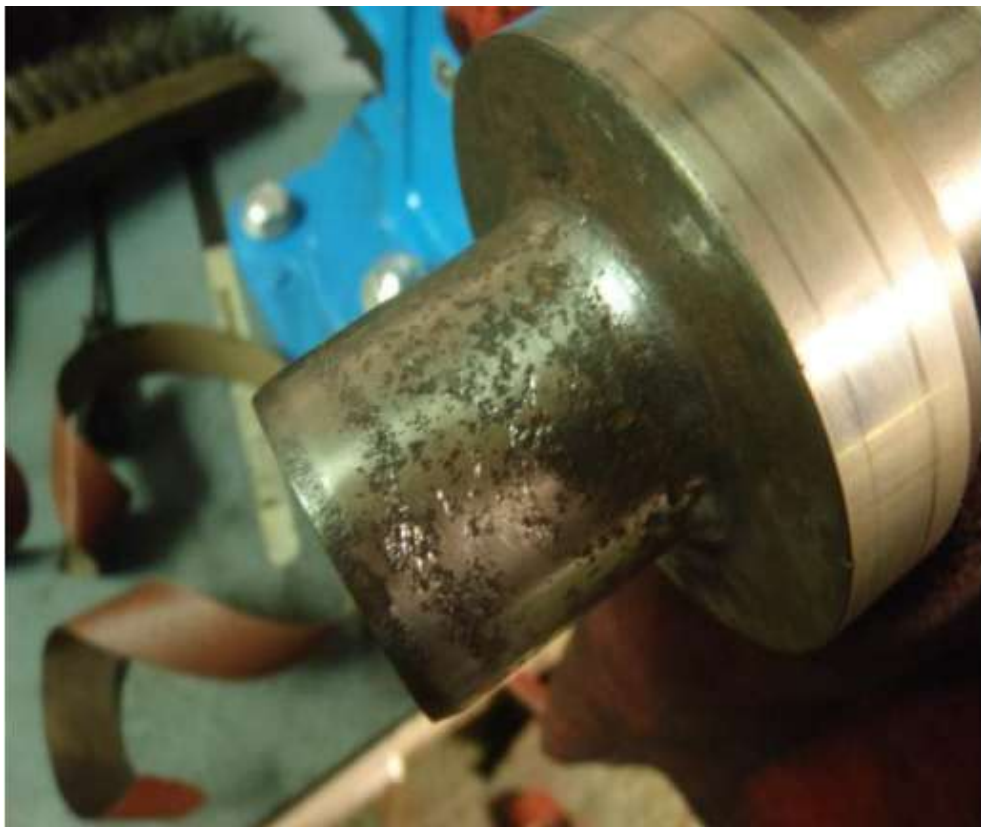
kuva 11. Vesipumpun korroosiota kärsinyt akseli puhdistuksen jälkeen.

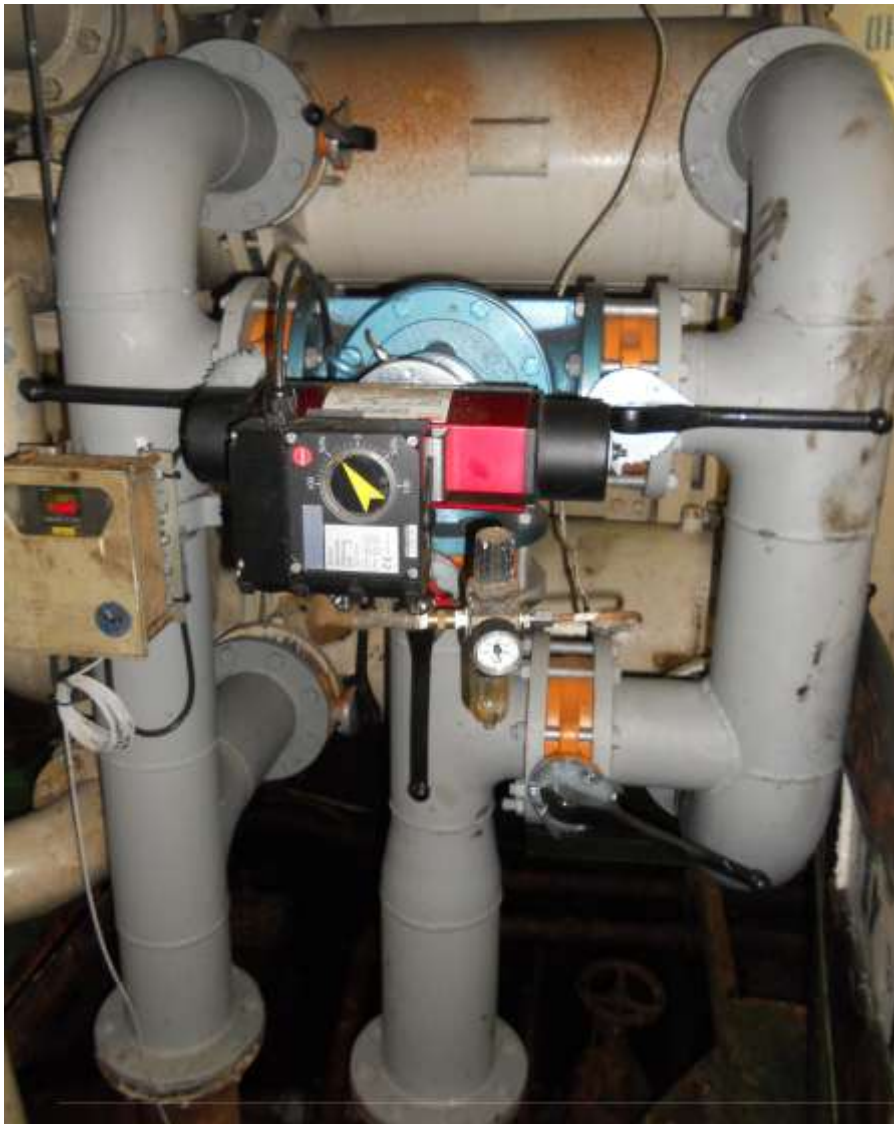
Apulaitteiden huollot rajoittuvat jäähdytysveden lämpötilaa säättävän paineilmatoimisen kolmitieventtiilin uusimiseen. Vanha kolmitieventtiili vuoti runsaasti jäähdytysvettä akselin läpiviennistä, ja sen toimintavarmuudesta oli epäilyksiä. Kuvassa 12 on nähtävissä apukoneiden jäähdytysveden kaksi putkilämmönvaihainta ja lämpötilaa säättävä kolmitieventtiili.

Kuva 12. Apukoneiden jäähdytysveden jäähdytysjärjestelmä.

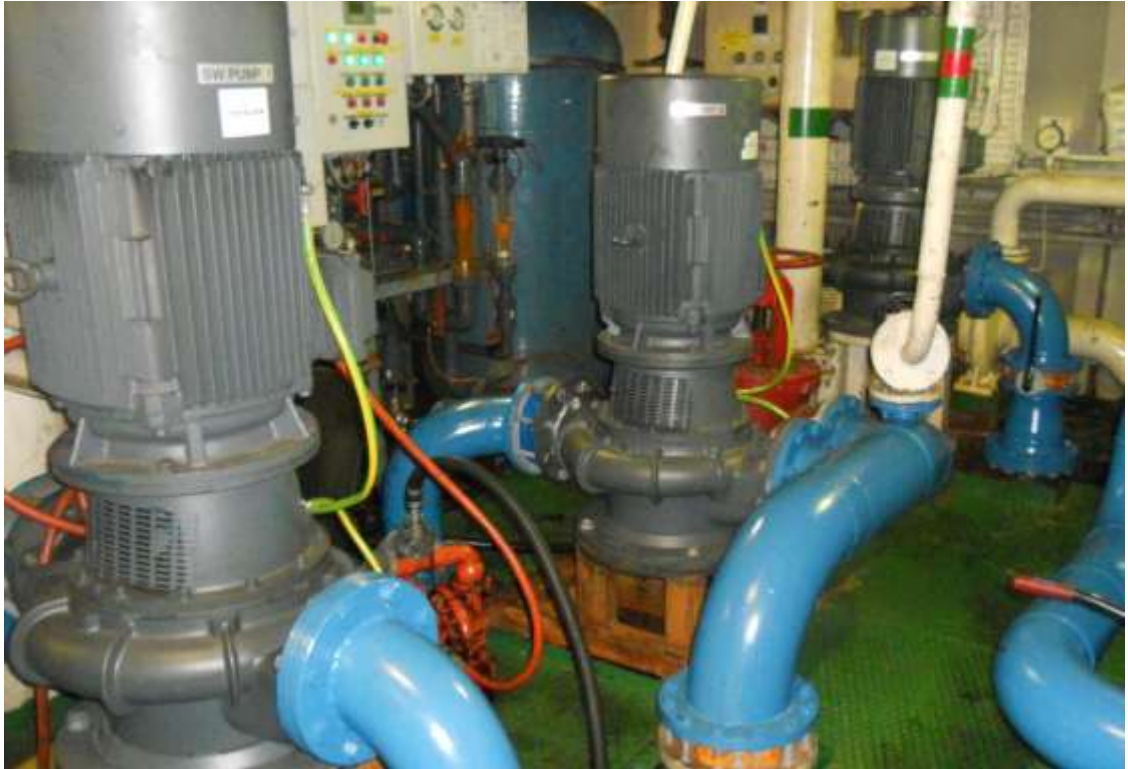
Apukoneiden merivesipumpuista uusittiin huoltoseisokin aikana kaksi toimintavarmuuden parantamiseksi. Lisäksi putkilinjoihin tehtiin korjauksia ja venttiileitä uusittiin. Kuvassa 13 on nähtävissä uudet Ironin merivesipumput, uutta putkilinjaa sekä uusittuja läppäventtiilejä.

Kuva 13. Apukoneiden merivesipumput.

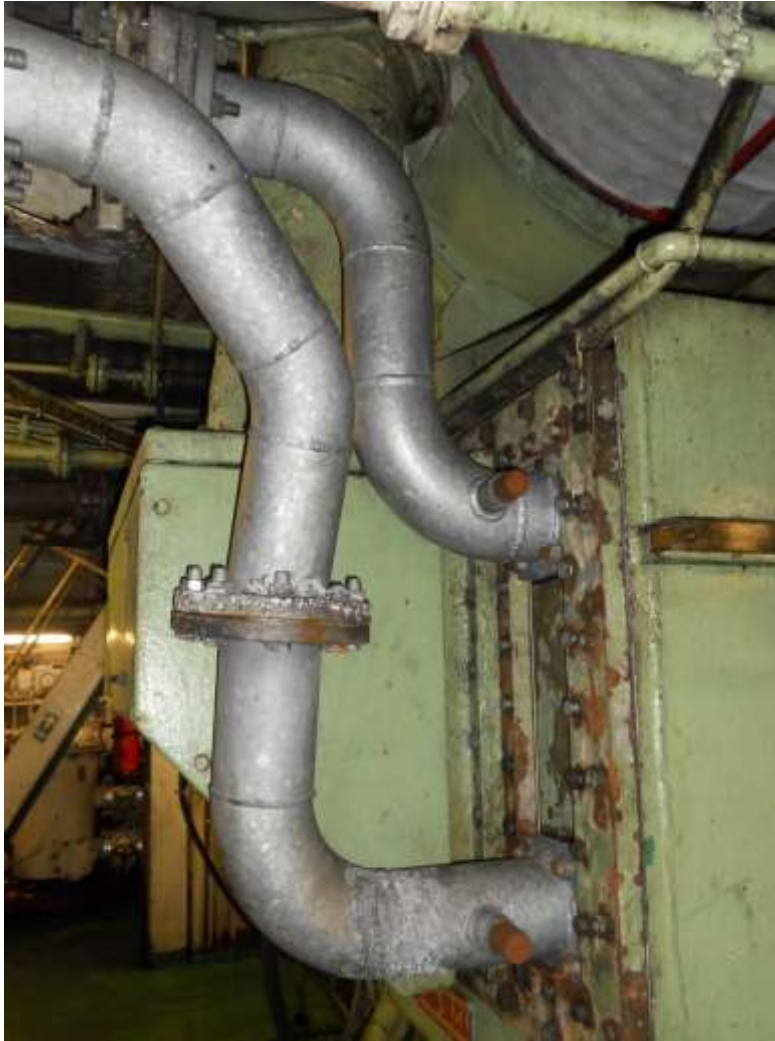
Suurin osa putkistotöistä oli merivesilinjan uudistamista. Meriveden aiheuttama korrosio oli ajan mittaan aiheuttanut lukuisia pieniä vuotoja, joten pää- ja apukoneiston merivesiputkia irrotettiin ja lähetettiin konepajalle kopioitavaksi tai sinkitetävästi. Kuvassa 14 on pääkoneen ahtoilman merivesikierron putkitusten huoltoseisokin aikana uusittu osa. Putket sinkitettiin yhteistyökumppanin toimitiloissa, ja aluksen henkilöstö asensi putkiin lisäksi vaihdettavat sinkkianodit.

Kuva 14. Pääkoneen ahtoilman merivesijäähdytyskierron putkistoa.

Pää- ja apukoneiden merivesi- ja jäähdytysvesilinjojen venttiilit olivat vanhoja lautasventtiileitä, joiden toimintavarmuudesta ja pitokyvystä ei ollut tietoa tai varmuutta, joten valtaosa niistä vaihdettiin huoltoseisokin aikana uusiin läppäventtiileihin.

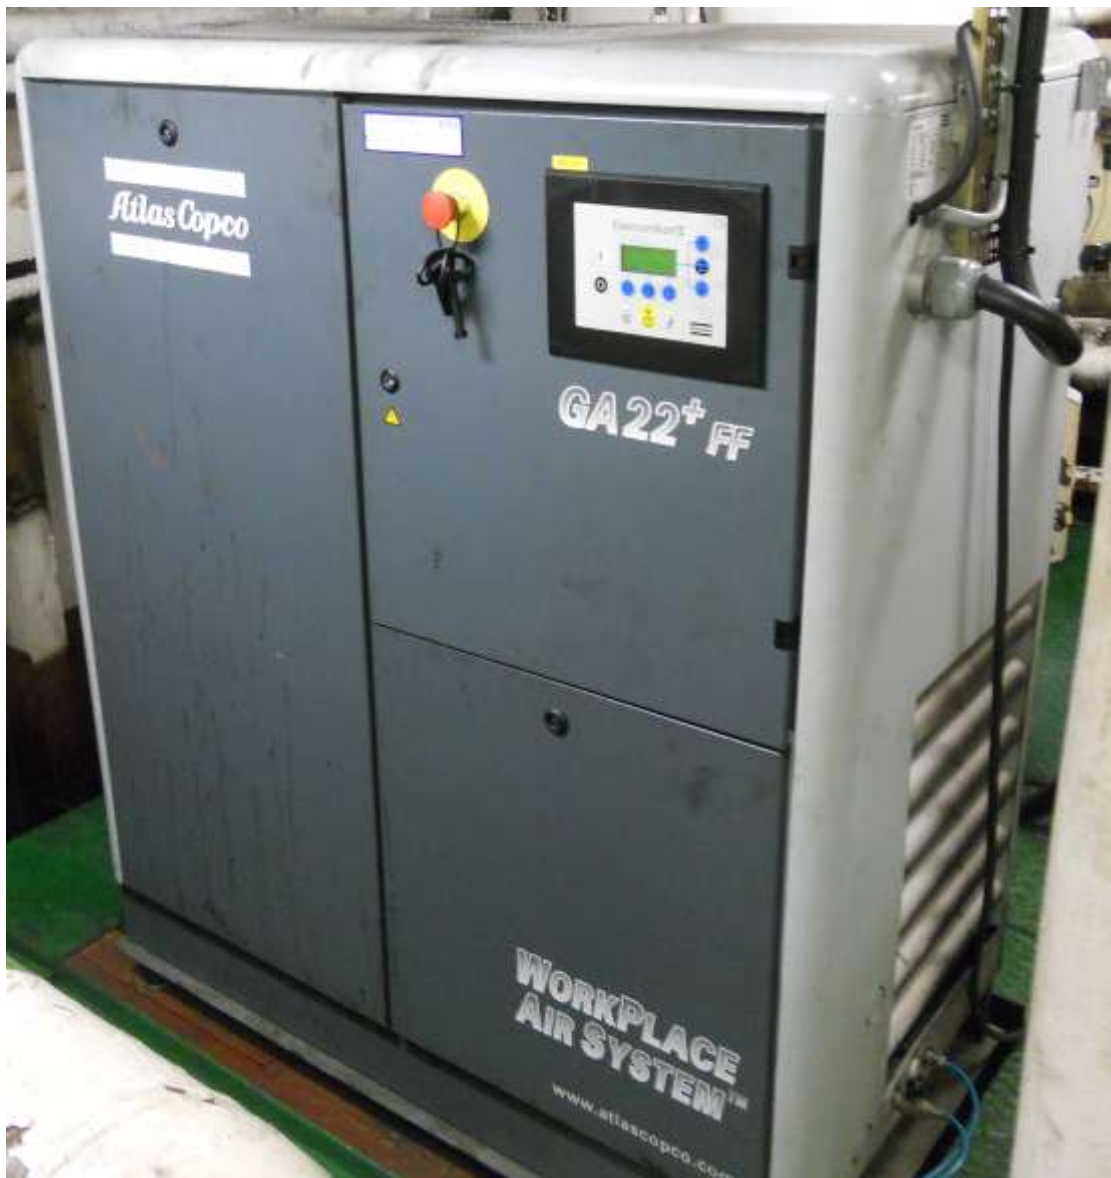
Käynnistysilmakompressoreiden käyttötuntien pienentämiseksi alukselle toimitettiin huoltoseisokin aikana uusi Atlas Copco GA22+ FF ruuvikompressori työ- ja instrumentti-ilman tekemiseen. Kompressoriyksikön lisäksi uudessa Atlas Copcossa oli ilmankuivainyksikkö, jonka ansiosta aluksen paineilmajärjestelmän ilmankosteus putosi huomattavasti. Kuvassa 15 on uusi kompakti työilmakompressoriyksikkö Atlas Copco GA22+ FF.

Kuva 15. Atlas Copco GA22+ FF.

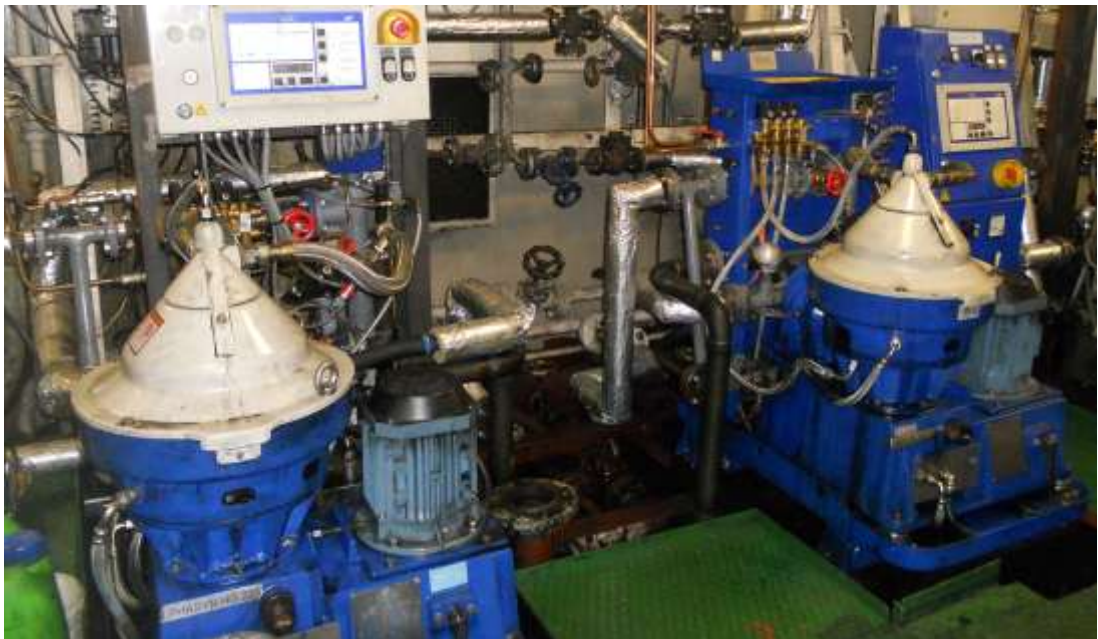
Voiteluöljy- sekä raskasöljyseparaattorit on varustettu lämmönvaihtimilla, jotta separoitavaa öljyä voidaan lämmittää separointiprosessin tehostamiseksi. Öljyä lämmitetään lämmönvaihtimissa aluksen kattilalla tuotettavalla seitsemän baarin kylläisellä höyryllä. Aiemmin eristämättömät lämmönvaihtimille menevät höyrylinjat aiheuttivat turhan energiahävikin lisäksi myös turvallisuusriskin niiden läheisyydessä työskenteleville, joten putket eristettiin lämpöä takaisin päin heijastavalla alumiinilla pinnoitetulla eristevillalla. Lisäksi eristystöillä pyrittiin alentamaan separaattorihuoneen lämpötilaa yleisen työskentelyviihtyvyyden lisäämiseksi. Kuva 16 havainnollistaa hyvin höytyputkiston määrän ja sitä myöten eristämisen myötä säästävän energian.

Kuva 16. Voiteluöljyseparaattoreiden höyrylinjoja.
