Pituusleikkuri 5 käytettävyyden parantaminen

Opinnäytetyö
Tammikuu 2013
Paperi-, tekstiili- ja kemian-
tekniikan koulutusohjelma
Paperiteknikka

SALOMÄKI, OLLI:
Improvement of Usability on Winder 5

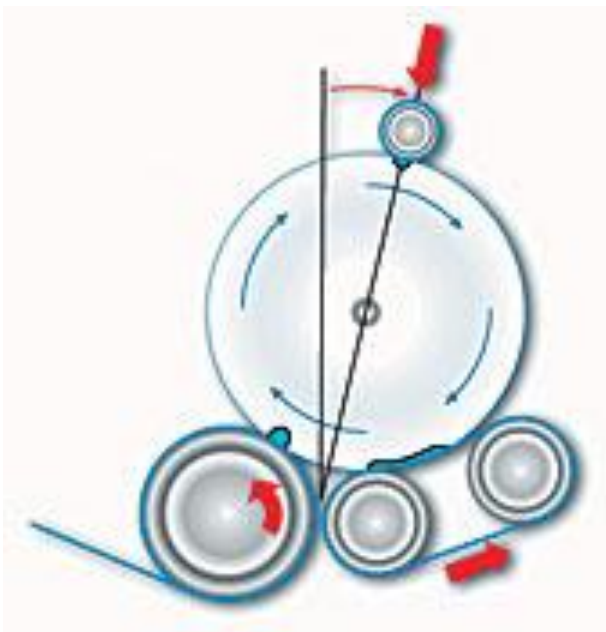
Pituusleikkuri 5 on Metso WinBelt kantotelapituusleikkuri hihnalla. Leikkurin etutela on korvattu hihnalla. Pituusleikkurissa on ainutlaatuinen rullaustapa, jossa rullan halkaisijan kasvaessa paino siirtyy enemmän takatelalta hihnoille. Oikeanlainen painon jakauma takatelan ja hihnan suhteen saadaan oikealla rullauskulmalla ja hihnakireydellä. Liiallisen nippikuorman valvonta ehkäisee rullissa esiintyviä vikoja. Rullaustekniikka tarjoaa laajan alueen rullausvoimalle, jonka avulla pystytään hallitsemaan rullan rakennetta. Kuvassa 1 on nähtävissä leikkurin rullauskulma. (Metso Oyj 2012)

KUVA 1. Winbelt pituusleikkurin rullauskulma. (Metso Oyj 2012)

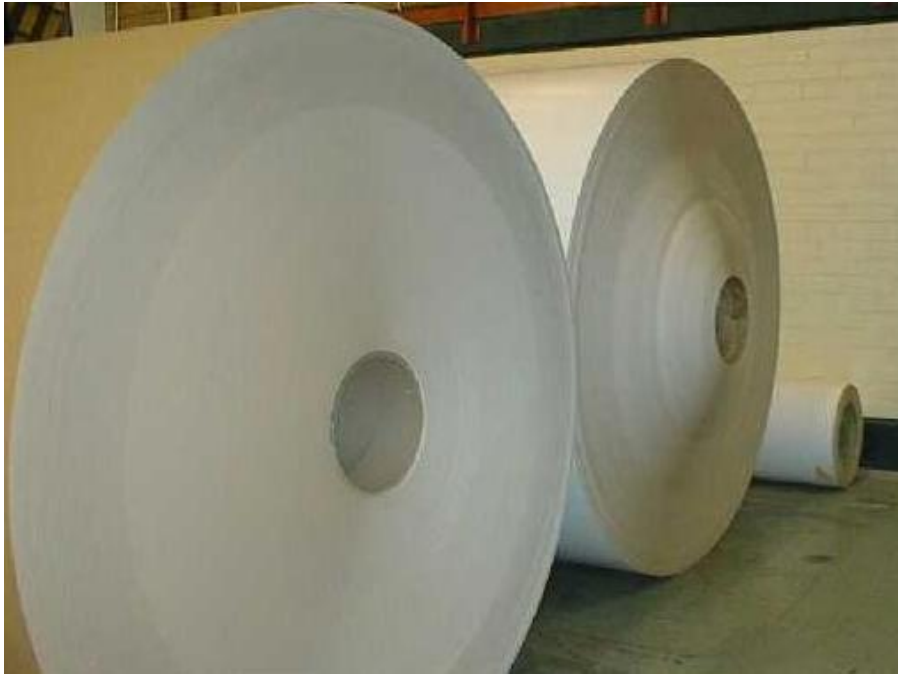
Paperin profiilista johtuen saattaa muuton reunimmaisista rullista tulla ns. patapäitä. Patapäissä rullien päädyt ovat kaareutuneet ulospäin. Anjalan kalanteroimattomissa kirjapapereissa esiintyy haasteellista profiilia pituusleikkauksen kannalta. Patapäisyyttä saattaa aiheuttaa myös liiallinen tai vääränlainen rainan levitys. Kuvassa 2 on nähtävissä esimerkki patapäisestä rullasta. (Hägglom-Ahnger & Komulainen 2006, 231)

KUVA 2. Patapäisiä rullia. (Knowpap. Paperin valmistus 2012)

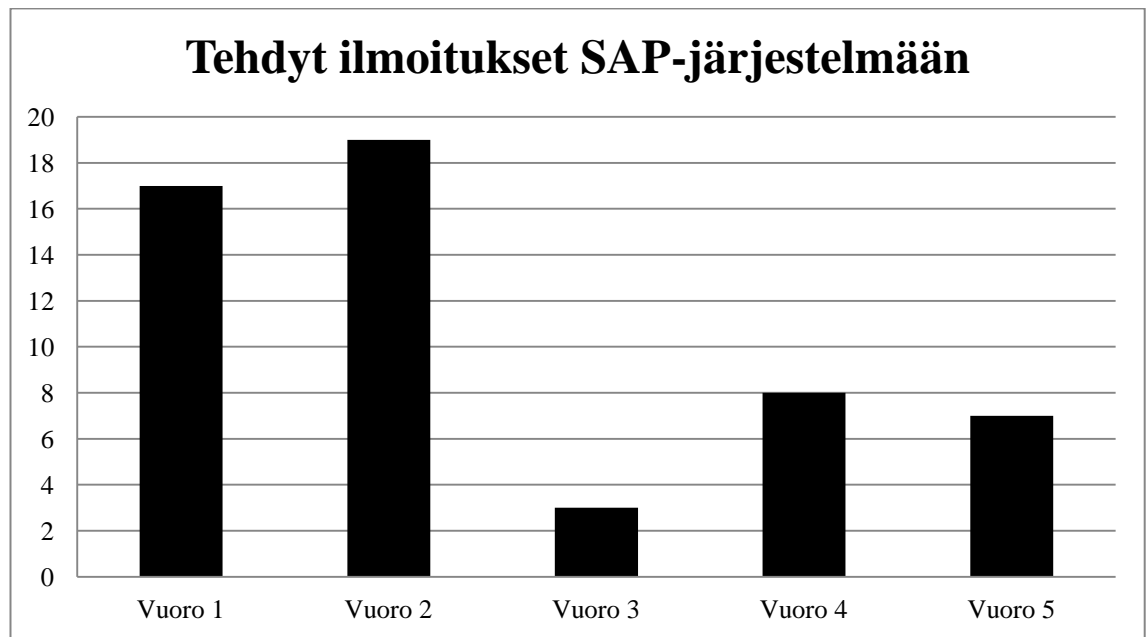
Tuloksia vertaillen huomataan vuoron 2 aktiivisuus ilmoitusten tekemisessä. Ilmoituksia oli vuorossa tehty henkilöiden välillä tasaisesti, koska työntekijät kiertävät jälkikäsitelyyn tehtävissä. Osalle prosessinhoitajista järjestettiin yleiskoulutusta SAP-järjestelmään viikolla 41, joten heillä oli kokemusta järjestelmästä enemmän kuin muilla vuoroilla. Tämä saattaa selittää vuorojen välisiä eroja ilmoitusten luomisessa. Vuorolle kaksi järjestettiin SAP-koulutus ensimmäisenä ja he ehtivät kirjata järjestelmään ensimmäisenä eniten vaivanneet häiriöt. Tästä syystä vuorolle kaksi kertyi enemmän ilmoituksia kuin muille vuoroille. Kuviossa 1 on nähtävissä tehtyjen ilmoitusten jakautuminen vuorojen kesken.

KUVA 17. Tehtyjen häiriö- ja toimenpideilmoitusten lukumäärä PK3 jälkikäsitelyssä vuoroittain.

Kuviosta huomataan, että vuoro kolme on tehnyt huomattavasti vähiten ilmoituksia SAP-järjestelmään. Syytä tälle on hankala sanoa, koska vuoron henkilöstö on saanut saman koulutuksen, kuin muutkin. Osaamattomuus ei voi olla syynä vähäisiin ilmoitustermiin, sillä prosessinhoitajilta ilmoituksen luominen sujui ongelmitta.

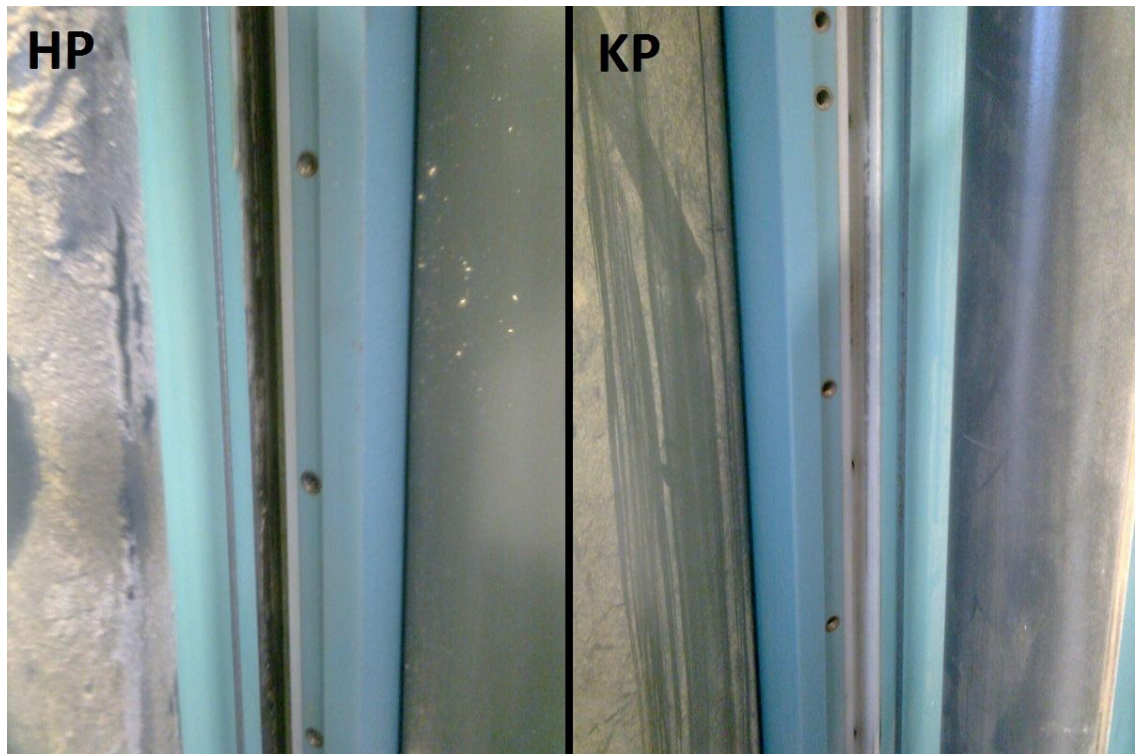
Töiden suoritus sujui erittäin hyvin. Prosessinhoitajille oli selvää, mitä kussakin työssä pitää tehdä. Viikon 41 koulutuksissa läpi käydyt työt olivat prosessinhoitajilla vieläkin hyvin muistissa. Töitä suorittaessa prosessinhoitajat huomasivat painotelassa lasinsirpaleen. Lasinsirpale oli uppoutunut painotelan kumipintaan pituusleikkurin hoitopuolella. Prosessinhoitajat poistivat lasinsirpaleen kärkipihdeillä painotelasta, mutta painotelaan jäi palkeenkieli lasista. Painotelassa oli havaittavissa myös toinen samankaltainen palkeenkieli, joka saattoi olla aiheutunut lasista. Töitä suorittaessa prosessinhoitajat havaitsivat myös, että painotelan sylinterin pölysuoja oli rikkoutunut. Repeytynyt pölysuoja mahdollisti pölyn pääsyn sylinteriin. Prosessinhoitajat huomasivat painotelan johteita puhdistessaan, että kitasuojan liukukiskon muovit olivat kuluneet lähes kokonaan pituusleikkurin hoitopuolelta. Pituusleikkurin käyttöpuolella muovit eivät olleet kuluneet läheskään niin paljoa. Tästä tehtiin johtopäätös, että kitasuoja liikkuu liukukiskoilla hieman vinossa. Kuvassa 17 on nähtävissä oikealla hoitopuolen liukukisko ja vasemalla käyttöpuolen liukukisko. Havaituista vioista tehtiin häiriöilmoitukset SAP-järjestelmään.

KUVA 18. Pituusleikkurin kitasuojan liukukiskot.

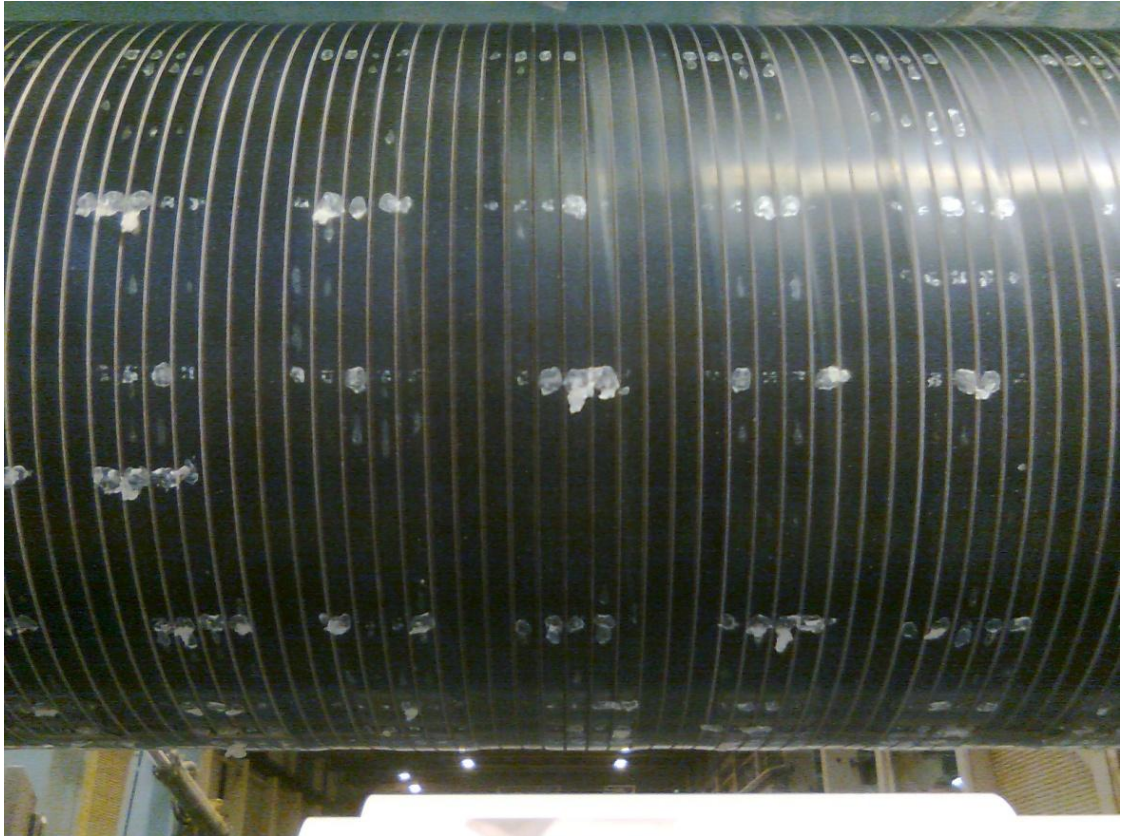
Kahden viikon seisokkilista suoritettiin toisen kerran 22.11.2012 huoltoseisokissa. Seisokkilistaa oli suorittamassa kaksi prosessinhoitajaa vuorosta yksi. Seisokkilistaan otettiin käyttöön edellisen kerran kehitysehdotukset. Ennen töiden suorittamista keskustelimme pikaisesti listan töistä, eikä prosessinhoitajilla ollut listaan lisättävää. Listan työt aloitettiin yleissiivouksella ja loppuliimauslaitteen pesulla, koska myöhemmin leikkurille oli tulossa korjausmiehiä huoltamaan loppuliimauslaitetta ja pölynpoistolaitteistoa. Listan työt saatiin suoritettua lähes ongelmitta ja ainoa havaittu vika oli painotelan pintojen likaisuus. Edellisenä päivänä hylsynlaittajan häiriön takia oli hylsyjä siirtynyt väärässä asennossa teloille. Hylsyistä oli siirtynyt suuria määriä liimaa painotelaaan ja liimaan oli tarttunut huomattavan paljon paperia. Kuvassa 18 on nähtävissä liimaa ja paperia tarttuneena painotelaaan. Prosessinhoitajat puhdistivat painotelasta liiman liuotinaineilla. Painotelan puhdistus pitkitti työlistan suorittamista huomattavasti, sillä liima ei irronnut painotelasta helposti. Työlistan suoritukseen kului aikaa noin neljä tuntia painotelan puhdistus mukaan luettuna.

KUVA 19. Liimaa ja paperia tarttuneena pituusleikkurin painotelaan.
